QUALIDADE DA ALVENARIA ESTRUTURAL EM HABITAÇÕES DE BAIXA  
RENDA: UMA ANÁLISE DA CONFIABILIDADE E DA CONFORMIDADE

Porto Alegre  
fevereiro 2007

Dissertação apresentada ao Programa de Pós-Graduação em Engenharia  
Civil da Universidade Federal do Rio Grande do Sul, como parte dos  
requisitos para obtenção do título de Mestre em Engenharia na  
modalidade Acadêmico

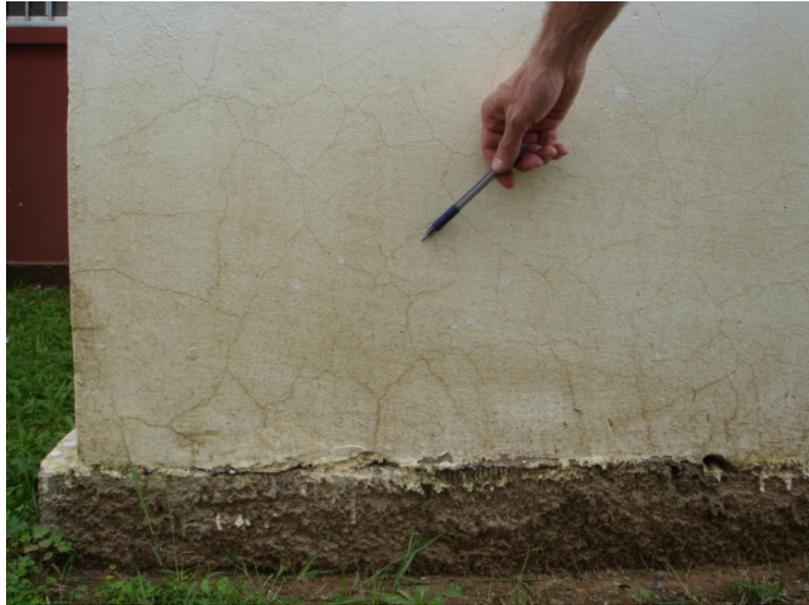
Embora os coeficientes CDU das fissuras mapeadas identificadas nas fachadas foram significativamente maiores do que os coeficientes das demais formas de manifestação patológica (tabela 16), estas fissuras não foram encontradas nas fachadas dos empreendimentos do programa IP e em pouca quantidade nas fachadas do empreendimento PAR07. A figura 32 exemplifica esta forma de manifestação patológica numa parede da fachada do empreendimento PAR3.

Figura 32: fissuras mapeadas localizadas na fachada da edificação

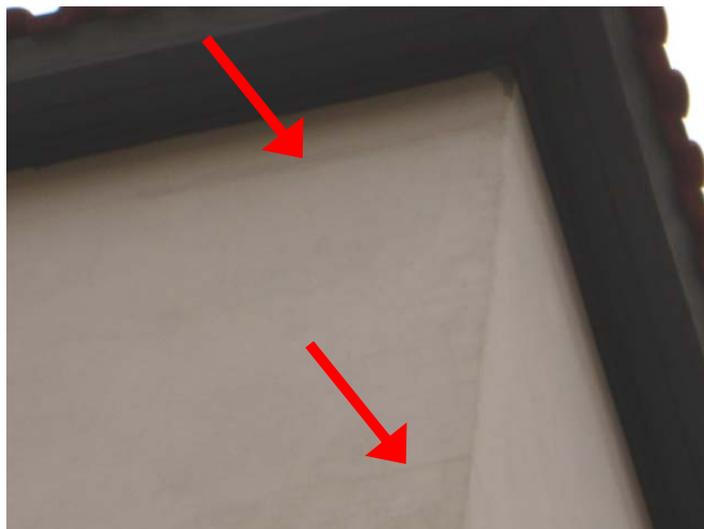
Figura 33: fissuras horizontais localizadas na fachada da edificação

<sup>60</sup> Salienta-se que no empreendimento exemplificado - figura 33 - não há cintas de respaldo. Neste caso, as lajes maciças são apoiadas diretamente sobre as paredes.

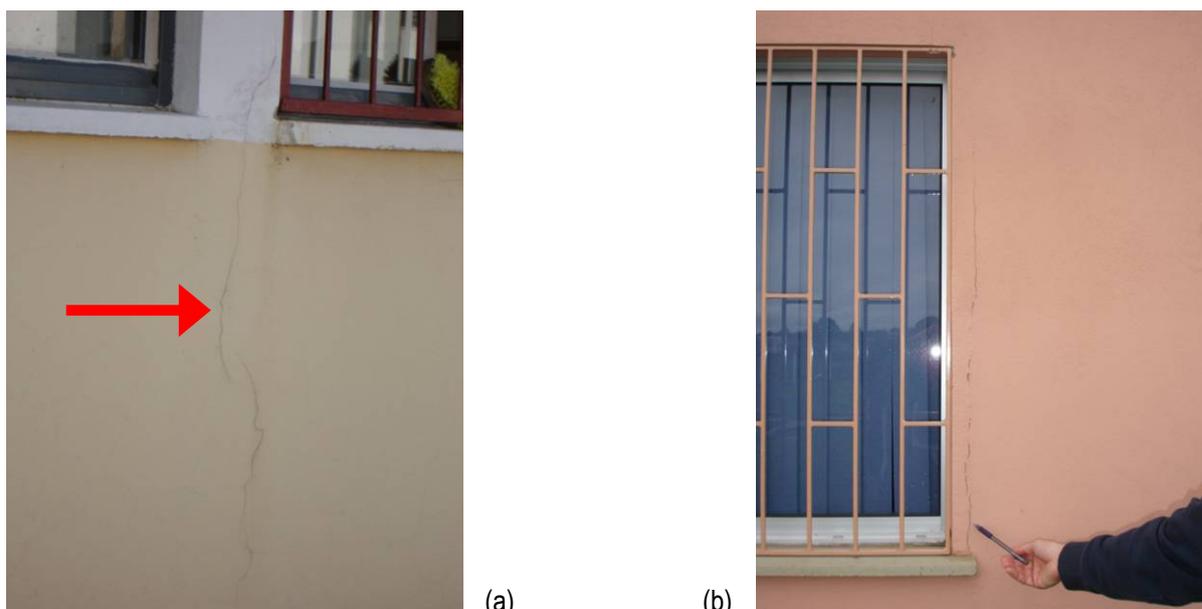
Figura 34: (a) fissura vertical na face externa da parede que divide duas áreas de serviço; (b) fissura vertical do revestimento de argamassa da lateral do vão da janela

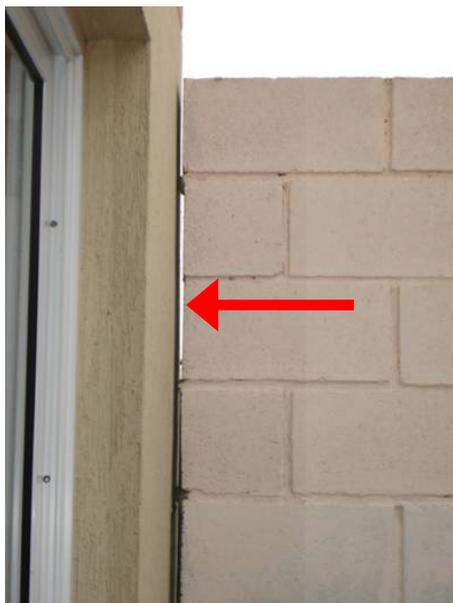
Figura 35: falta de vedação entre o muro do pátio e a parede externa dos sobrados

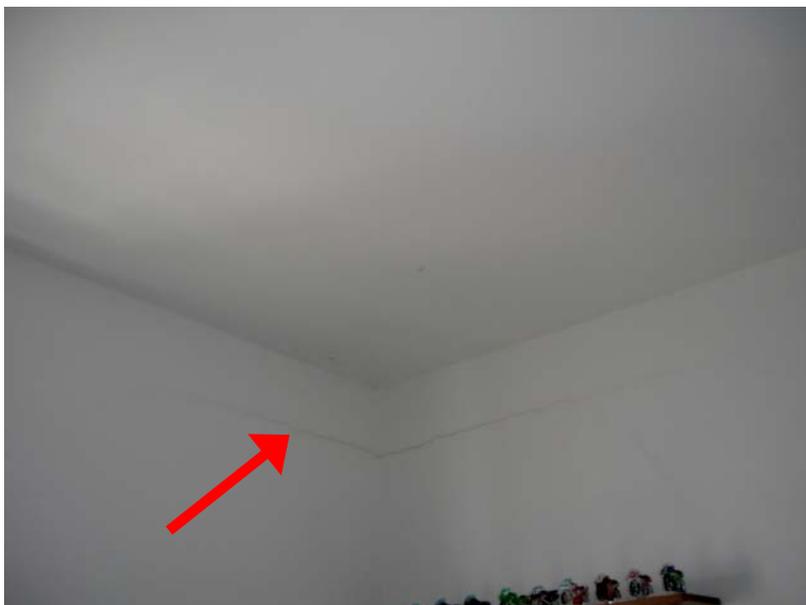
Figura 36: fissura horizontal na face interna da parede próxima à laje de cobertura

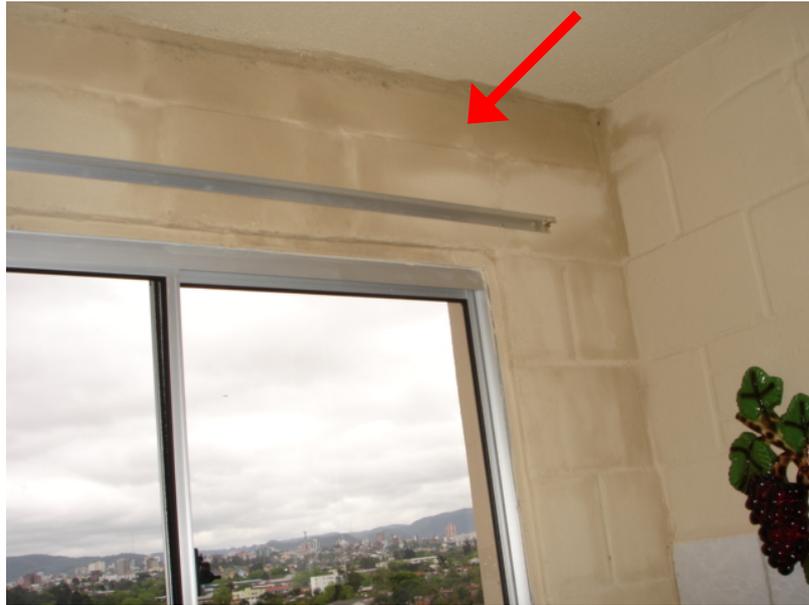
Figura 37: problemas de infiltração nas faces internas das paredes do dormitório

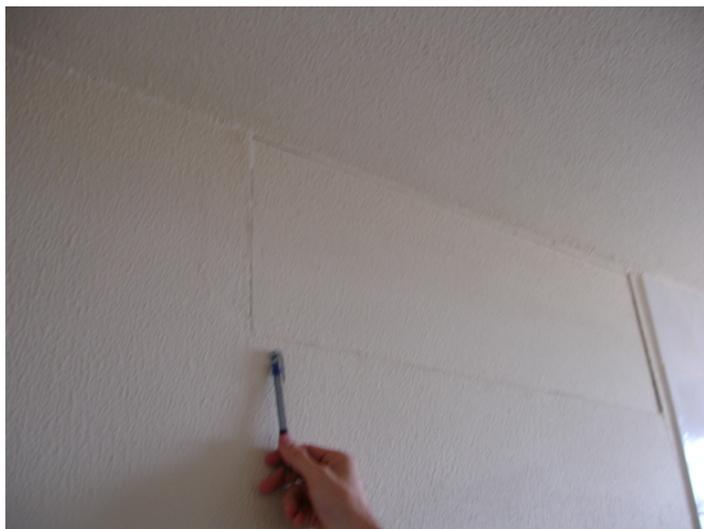
Figura 38: fechamento da inspeção das instalações sanitárias mal posicionada

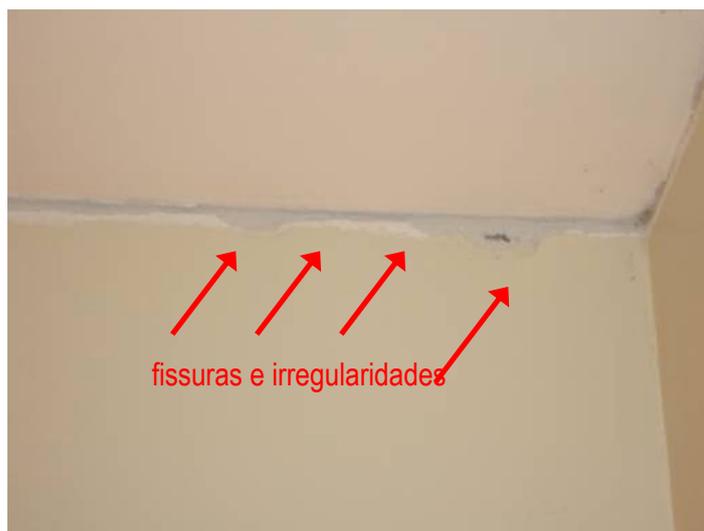
Figura 39: fissuras e irregularidades na interface da laje de teto com as paredes

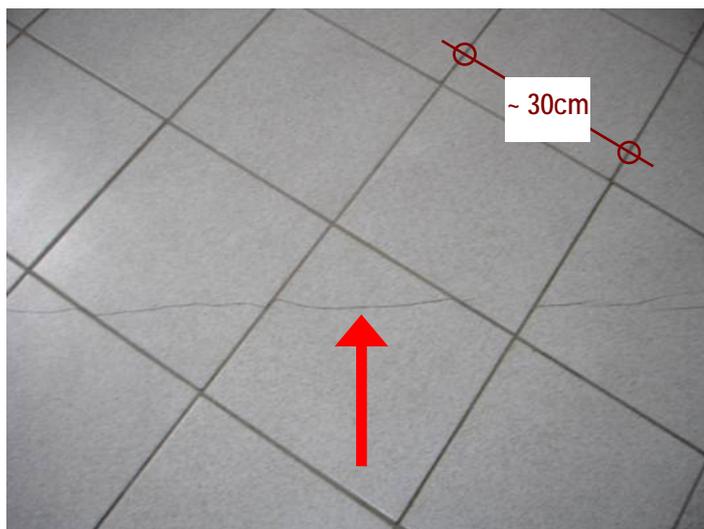
Figura 40: fissura na diagonal do dormitório na parte superior da laje

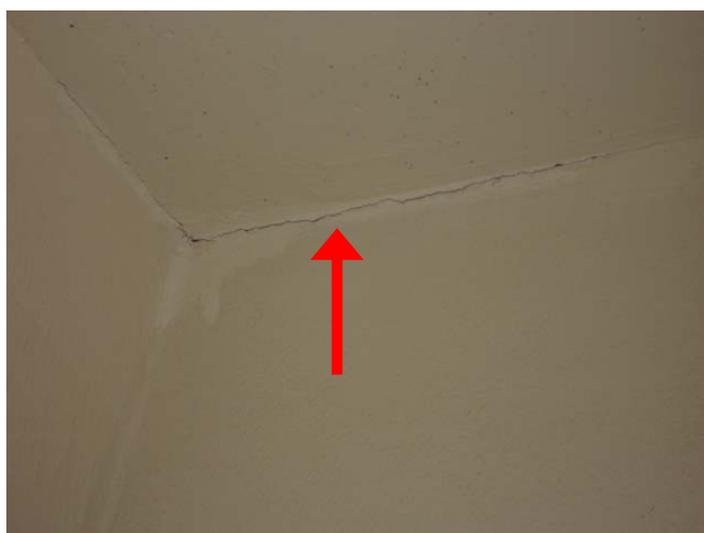
Figura 41: fissura na interface do apoio da laje sobre a parede

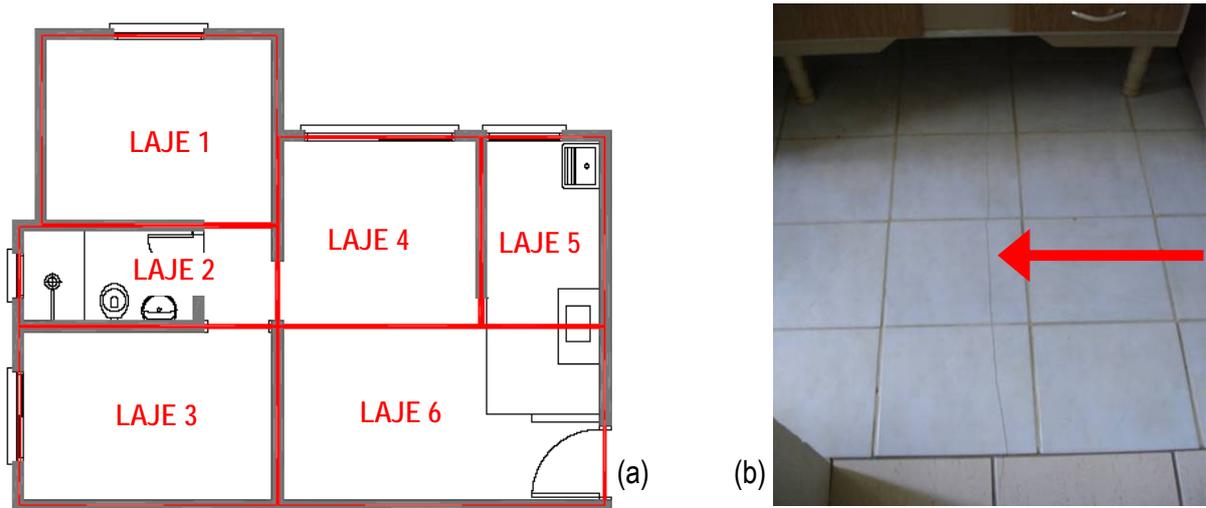
Figura 42: (a) croqui da disposição dos painéis de lajes e (b) exemplo de fissura no piso cerâmico

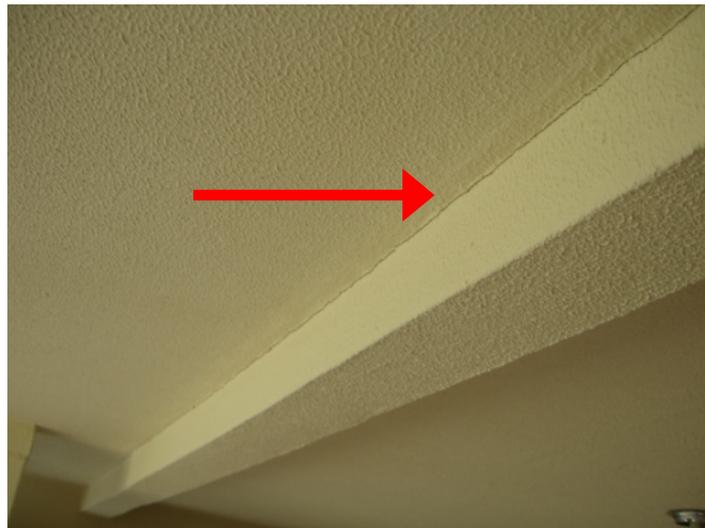
Figura 43: fissuras localizadas na união dos painéis de laje da sala e cozinha

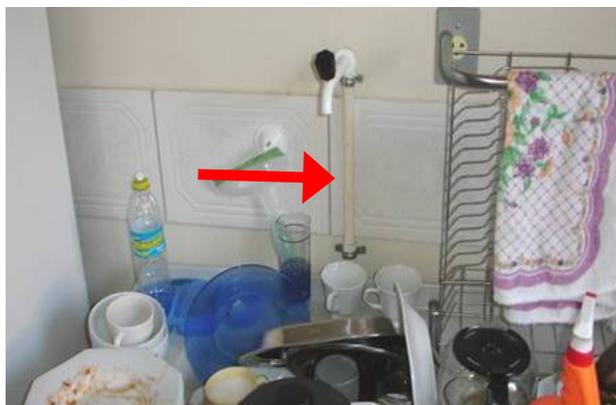
Figura 46: tubulação aparente de água da torneira da pia da cozinha nos sobrados

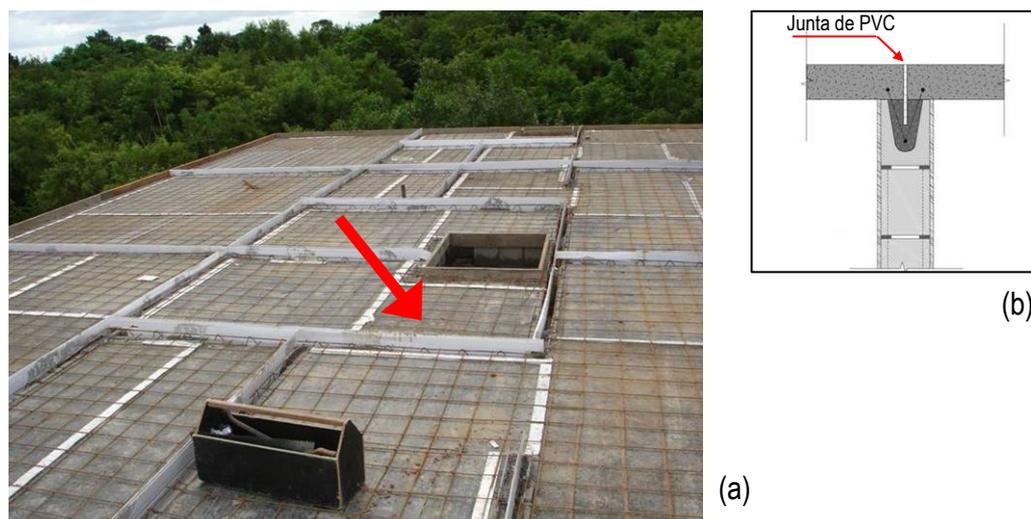
Figura 49: (a) juntas de retração sobre as paredes do último pavimento dos sobrados e (b) desenho da junta em detalhe

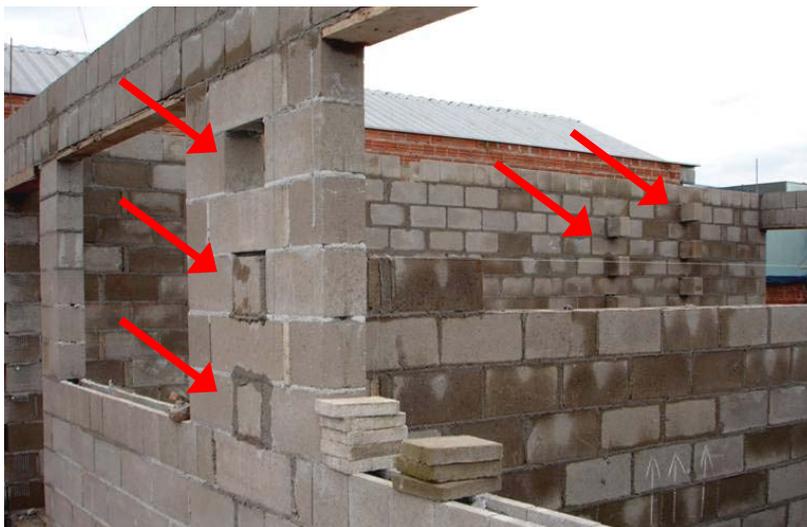
Figura 50: amarrações inadequadas das paredes do tipo “bocas-de-leão” no empreendimento E1IP9

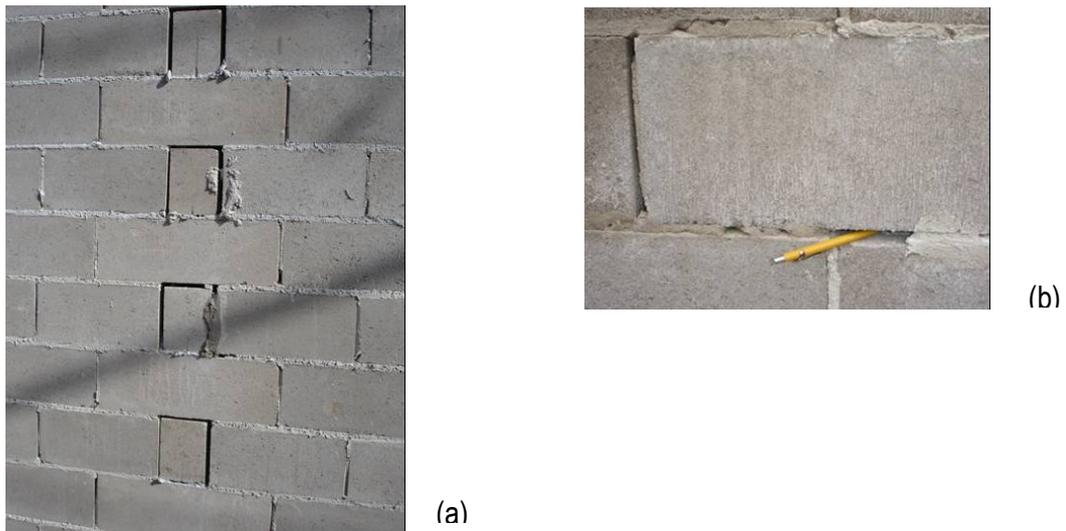
Figura 51: detalhes do preenchimento inadequado das juntas de argamassa

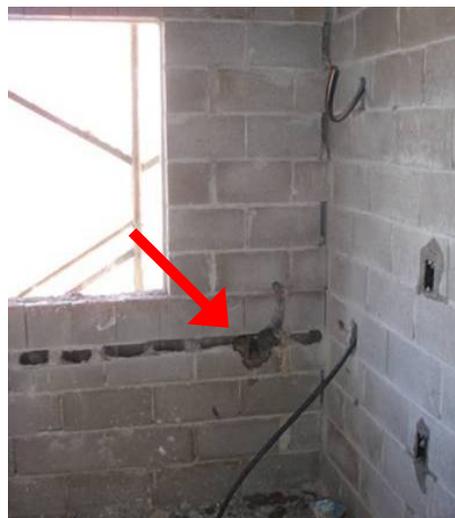
Figura 52: cortes horizontais excessivos na alvenaria

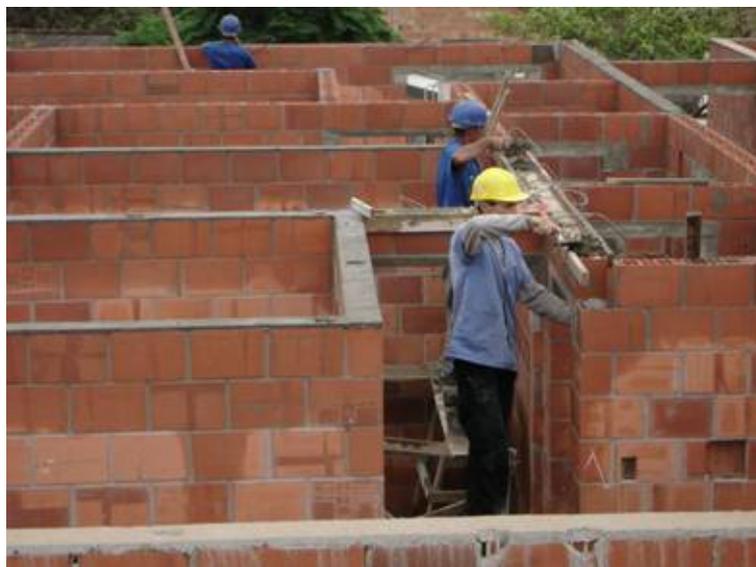
Figura 54: camada de regularização sobre as paredes da edificação

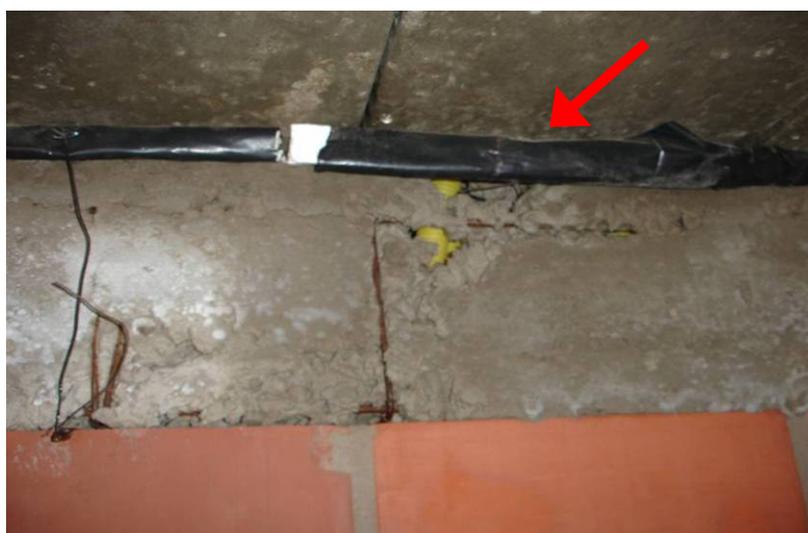
Figura 55: detalhe da junta deslizante do último pavimento sobre a cinta de respaldo

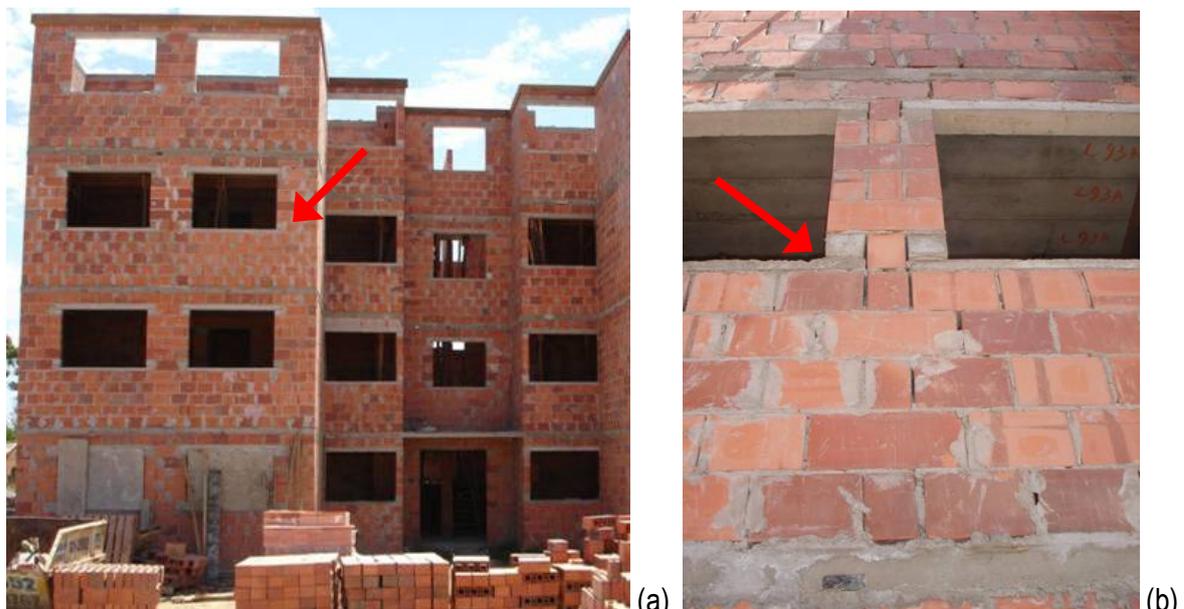
Figura 56: (a) transpasse insuficiente das contra-vergas das janelas dos dormitórios e (b) das janelas da área de serviço

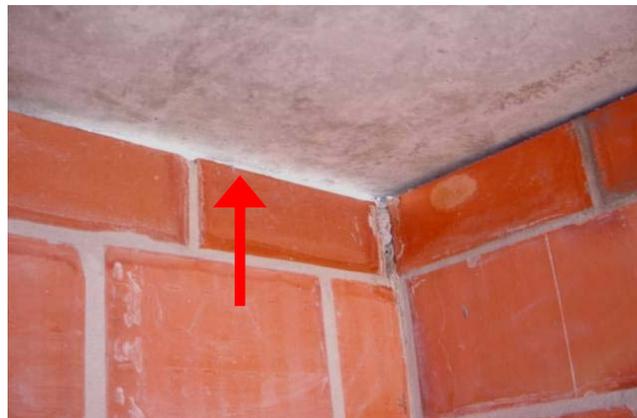
Figura 58: desnível da cinta de respaldo

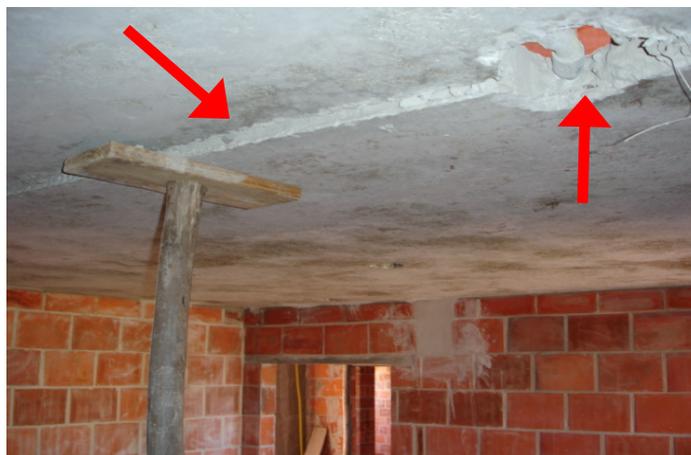
Figura 59: desnível acentuado no encontro dos painéis de lajes da sala e desencontro das tubulações das instalações elétricas

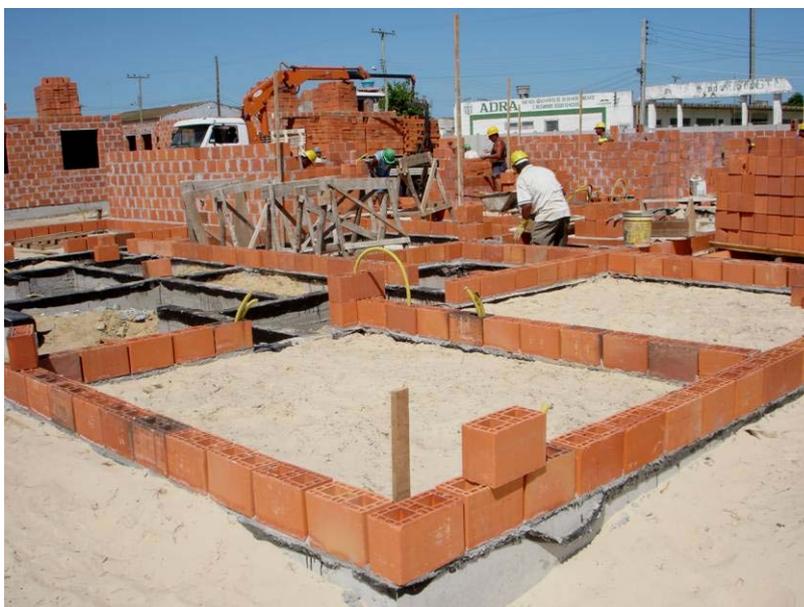
Figura 60: assentamento da primeira fiada sobre as vigas de baldrame

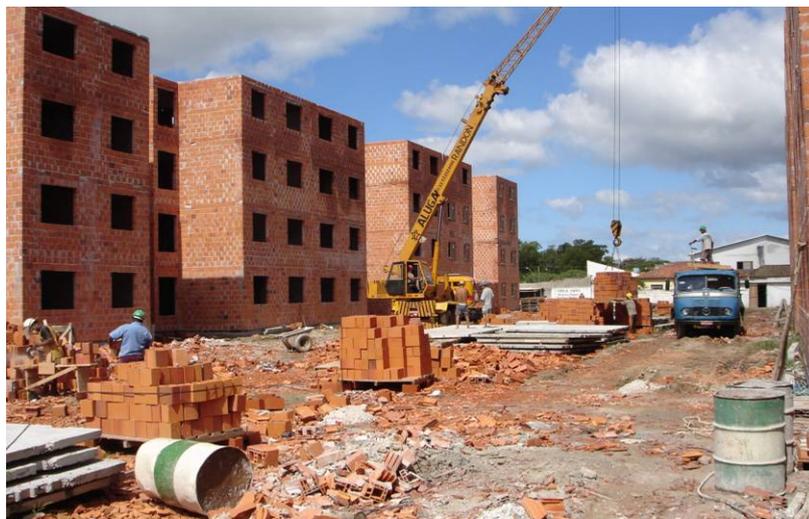
Figura 61: desperdício de blocos em excesso

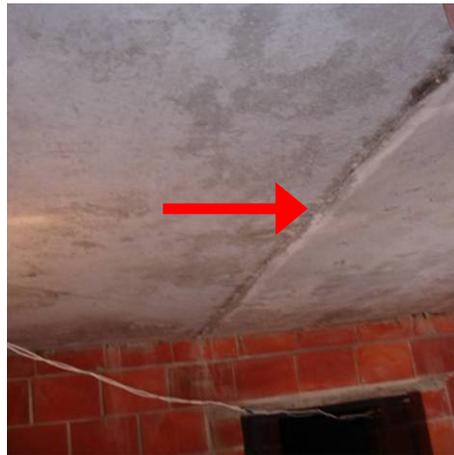
Figura 63: acabamento inadequado dos painéis de laje da sala

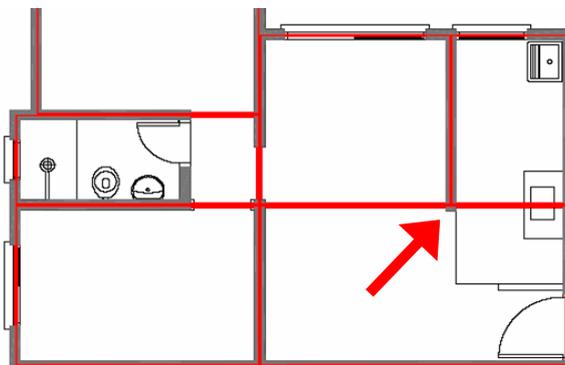
Figura 64: aumento do apoio dos painéis de laje da sala, da cozinha e da área de serviço
