**PROJETO DE REVESTIMENTO CERÂMICO DE FACHADA:  
DETALHES ARQUITETÔNICOS E CONSTRUTIVOS  
VISANDO À REDUÇÃO DA INCIDÊNCIA DE  
MANIFESTAÇÕES PATOLÓGICAS**

Porto Alegre  
novembro 2015

Trabalho de Diplomação apresentado ao Departamento de Engenharia Civil da Escola de Engenharia da Universidade Federal do Rio Grande do Sul, como parte dos requisitos para obtenção do título de Engenheiro Civil

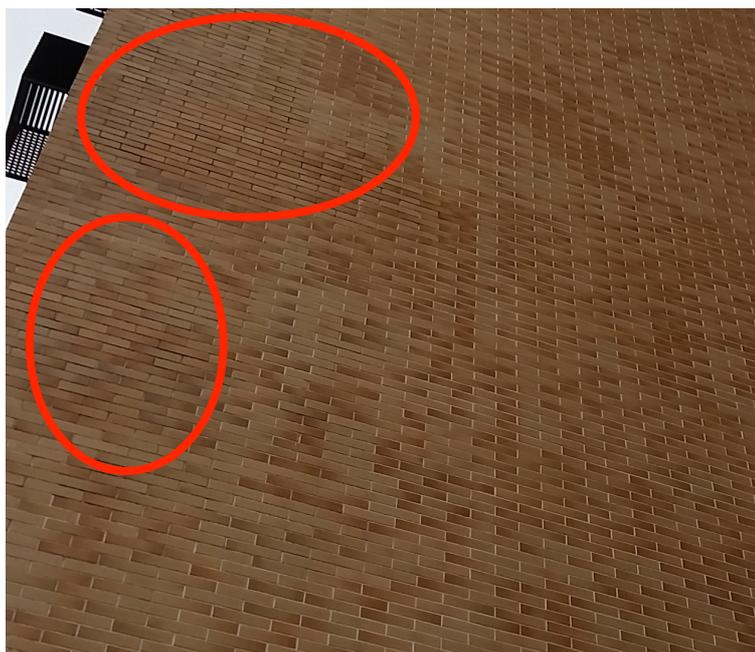
Figura 15 – Deterioração de Juntas de Assentamento Fachada

As patologias ocorridas nas juntas de assentamento podem ter sido causadas por infiltrações, pela ação de agentes agressivos, por uma má especificação do material, ou, com o passar do tempo, por produtos utilizados na limpeza, ficando, assim, fora do parâmetro de estudo do trabalho, que foca em detalhes arquitetônicos e construtivos. Na figura 15, é possível identificar regiões de enegrecimento das juntas do revestimento cerâmico.

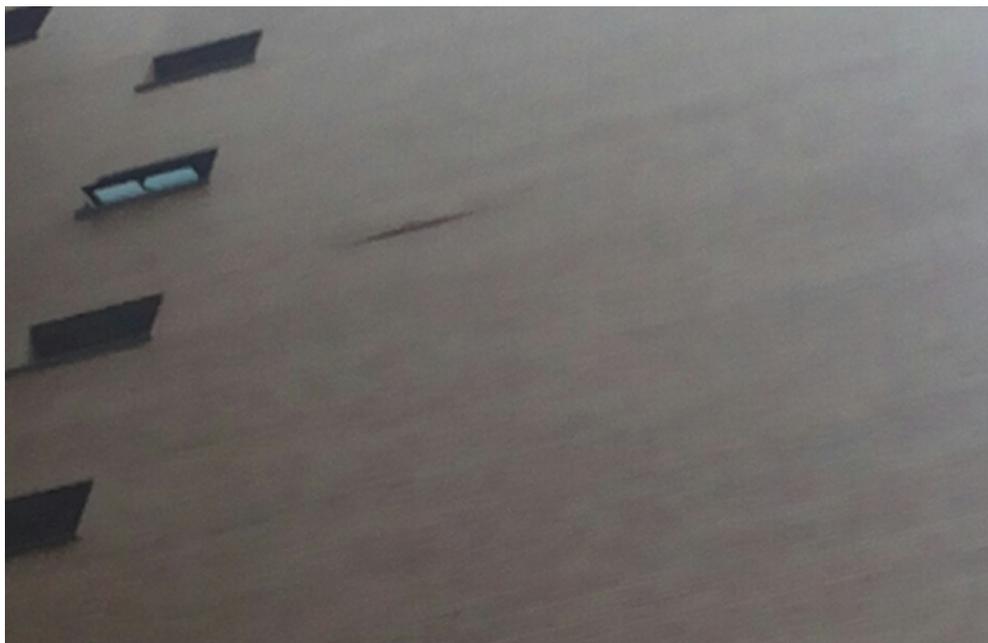
Figura 16 – Deterioração de Junta de Trabalho

Na figura 16, referente a fachada sul do mesmo empreendimento, pode-se visualizar a deterioração de uma junta de trabalho. O selante presente na junta está se soltando juntamente com o limitador de profundidade. Pode-se encontrar este tipo de junta a cada dois pavimentos do referido empreendimento, a deterioração desta junta causou danos maiores, provavelmente contribuindo com o descolamento do revestimento, que será abordado ao seguir do trabalho. A ocorrência desta patologia provavelmente tenha sido devido a falta de detalhamento para a execução e especificação da junta e ao não dimensionamento da mesma de acordo com as necessidades do revestimento em uso.

Esse tipo de patologia, além de prejudicial visualmente, pode colaborar para o surgimento da patologia que será abordada no próximo item do trabalho, uma vez que faz com que o revestimento tenha sua vedação afetada, possibilitando a entrada de água, facilitando o descolamento do revestimento cerâmico e, em casos piores, infiltrações que causam danos no interior das unidades.

Juntas de trabalho devem obrigatoriamente interceptar toda camada de revestimento, porém, continuar oferecendo a estanqueidade esperada por este revestimento. Para isso, devem ser devidamente planejadas, contemplando todos os itens que a compõem, desde impermeabilizantes até selantes. A utilização de impermeabilizante neste local, serve para prevenir a entrada de água na região onde o revestimento fica menos espesso, ou seja, seria um caminho mais frágil para entrada de água.

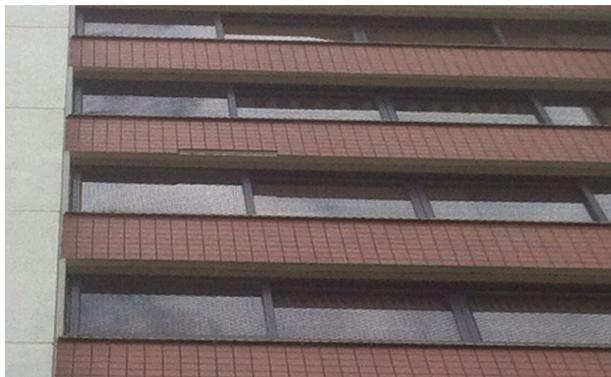
Figura 17 – Descolamento de Revestimento Cerâmico nos Peitoris

A figura 17 mostra uma imagem do descolamento ocorrido nos peitoris do empreendimento estudado. Tendo em vista que a dimensão vertical dos peitoris não é grande, reitera-se que aspectos relacionados ao processo executivo do revestimento cerâmico provavelmente tenham contribuído de modo importante para a ocorrência dos descolamentos, tal qual sugerido pela construtora, conforme anteriormente mencionado.

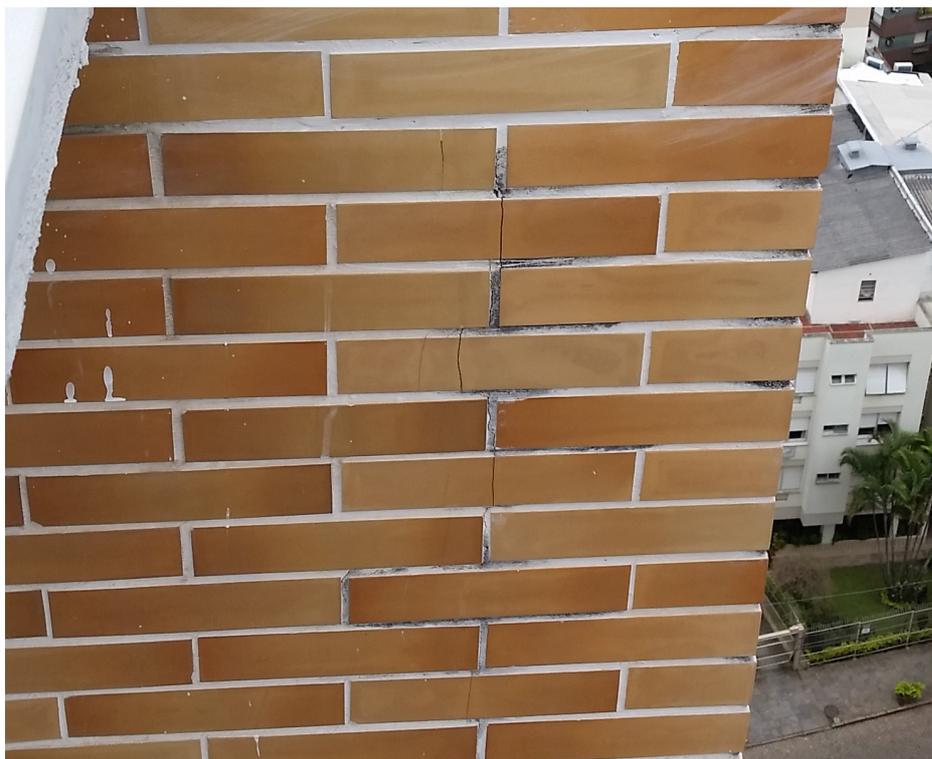
Figura 18 – Trincas no Revestimento

Verificando a ocorrência de manifestações patológicas presentes neste empreendimento, foi possível localizar uma trinca iniciada no último pavimento do edifício o qual possui 14 andares (Figura 18). O surgimento da trinca foi originado pelo cobrimento de uma junta presente na base de suporte do revestimento do edifício, localizada em um avanço da fachada oeste.

Esta trinca se prolonga por vários pavimentos do empreendimento, não apenas nos últimos, e está presente nas duas torres. Para este caso, deveria se ter levado em conta uma junta estrutural na execução do revestimento.

A presença deste tipo de junta teria eliminado a ocorrência desta patologia, pois a junta no revestimento se encontraria exatamente sobre a linha vertical da junta estrutural, onde ocorreu a trinca.

A execução da junta faria com que no local onde houve as trincas existisse um elemento flexível, o qual receberia as deformações decorrentes das movimentações da estrutura.

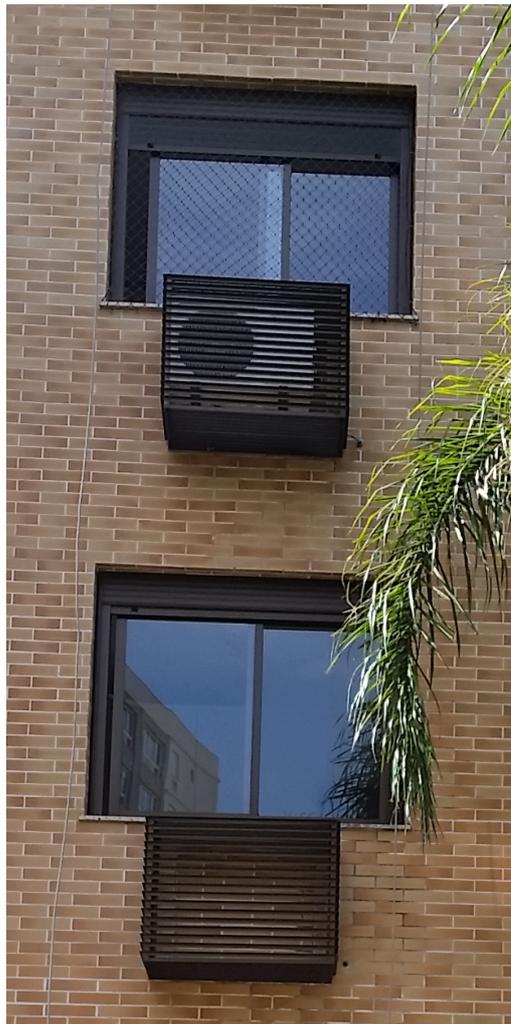
Figura 19 – Fachada Sem Manchamento

Na figura 19, é possível ver a utilização do peitoril. O mesmo possui um avanço lateral e um avanço frontal em relação ao plano da fachada, que possibilita o desprendimento da água evitando o manchamento por sujeira no revestimento. A figura mostra claramente que mesmo o empreendimento possuindo quase 10 anos de execução, não apresenta manchas de escorrimento na fachada.

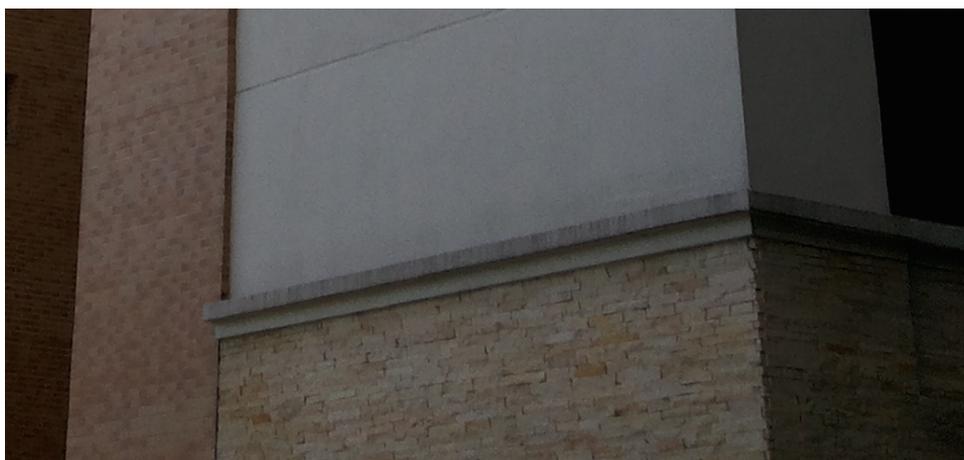
Figura 20 – Utilização de Moldura

A funcionalidade da moldura ocasiona com que a mesma fique suja, a água percola pela fachada chegando a mesma, que será utilizada para fazer com que a água descole da fachada, funcionando basicamente como uma pingadeira. Dessa forma, acaba por preservar o revestimento que está abaixo.
