**FUNCIONALIZAÇÃO DE SUPERFÍCIES DE AZULEJOS HISTÓRICOS  
COM ORGANOSSILANO PARA A OBTENÇÃO DE SUPERFÍCIES  
HIDROFÓBICAS COM A FINALIDADE DE PRESERVAÇÃO E  
CONSERVAÇÃO DO VIDRADO**

**Tese de Doutorado**

Porto Alegre, Agosto, 2015

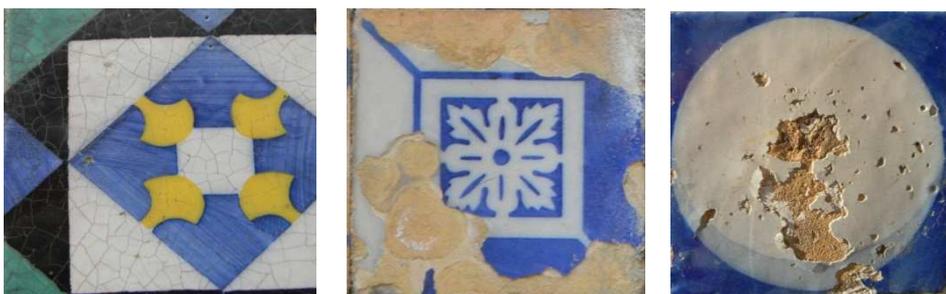
Figura 69 - Diferentes níveis de degradação de azulejos de fachada em Portugal. Craquelê (a), queda de vidrado pelas arestas (b) e queda de vidrado por mosaico (c)<sup>7</sup>.

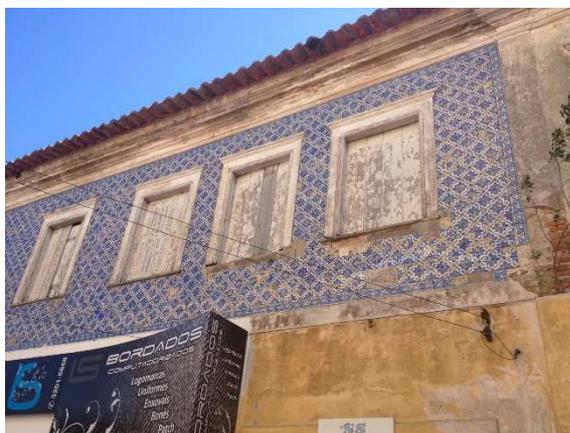
Figura 70 - Imagem da edificação analisada em Rio Grande: maior degradação em zonas abaixo das janelas, com descolamento de peças<sup>7</sup>.

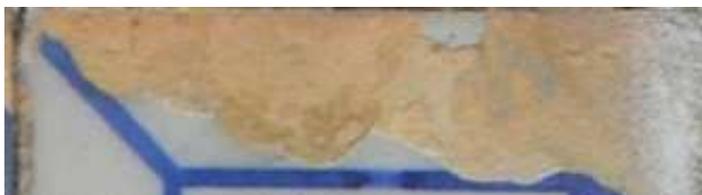
Figura 71 - Detalhe do azulejo da edificação do Rio Grande, com fissura do tipo II<sup>7</sup>.

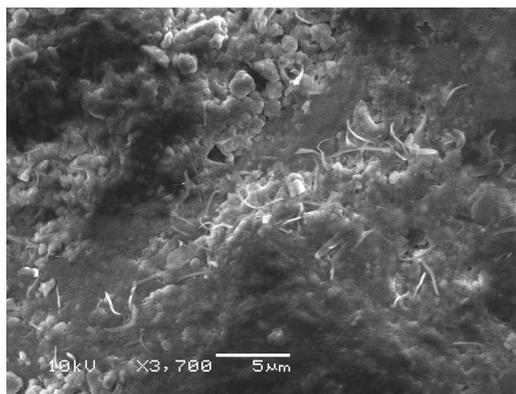
Figura 82 - Deposição de microrganismos sobre a superfície do vidrado da amostra de Belém do Pará.
