**Elaboração de um instrumento de avaliação de segurança em
calçadas**

Porto Alegre
2017

Dissertação apresentada ao Programa de Pós-Graduação em
Engenharia Civil da Universidade Federal do Rio Grande do
Sul, como parte dos requisitos para obtenção do título de
Mestre em Engenharia

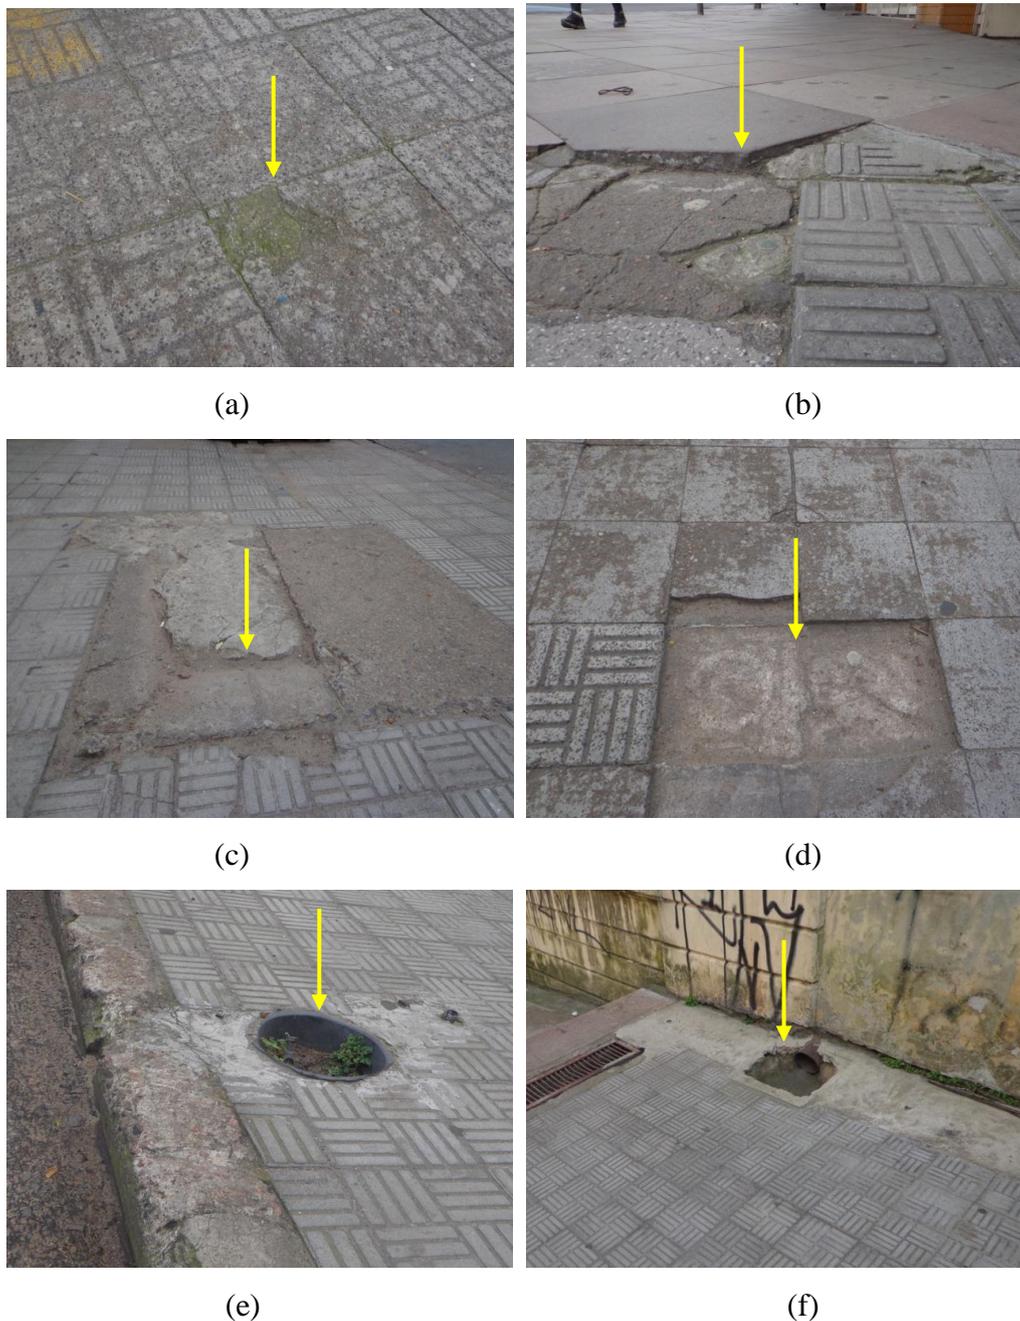
Figura 48 – Exemplos de não conformidades encontradas na vistoria piloto: (a) formação de biofilme; (b) desnível; (c) tampa de inspeção desnivelada; (d) peças faltantes; (e) e (f) obstáculos.

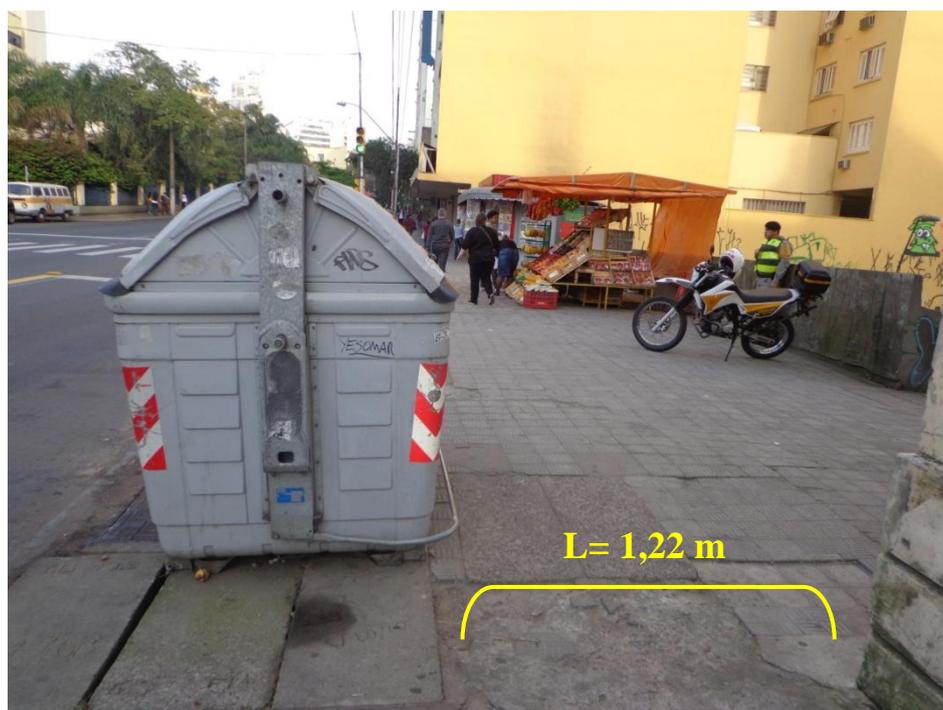
Figura 49 – Ponto da calçada onde a faixa livre de circulação é mais estreita.

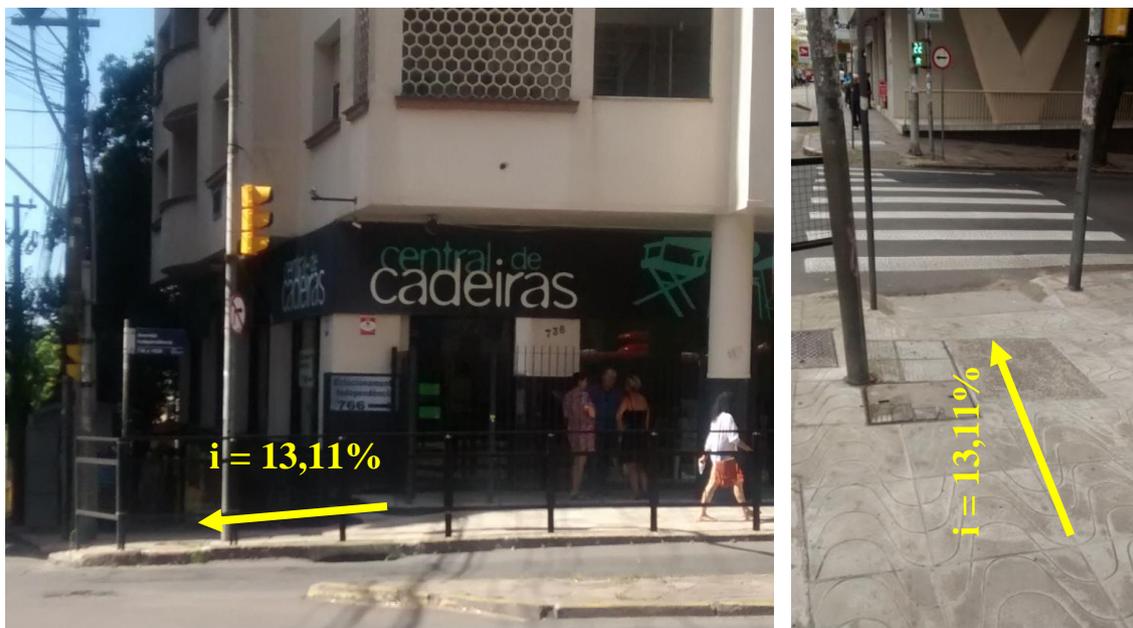
Figura 67 – (a) e (b) Inclinação longitudinal maior do que a recomendada em parte de uma calçada do estudo de caso, vista de dois ângulos.

Considerando que o traçado das ruas é uma situação já sedimentada, só seria possível solucionar o problema através de rampas ou degraus. Por exemplo, duas das 8 calçadas em que o problema foi detectado poderiam ser adequadas com a construção de rampas, pois apresentaram inclinação entre 5% e 8,33%. Já nas outras, se a distribuição uniforme da declividade ainda assim não resultar em uma inclinação de menos de 8,33%, o indicado seria a construção de degraus.

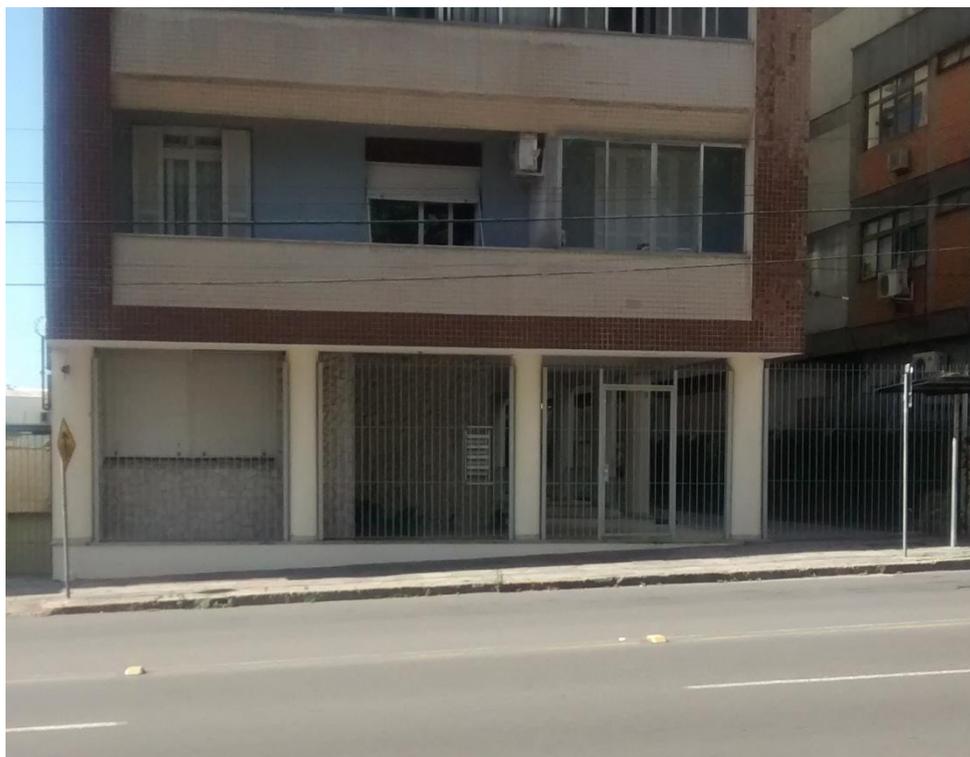
Figura 69 – Calçada com inclinação longitudinal contígua à via e igual a 4,89% e, portanto, adequada.

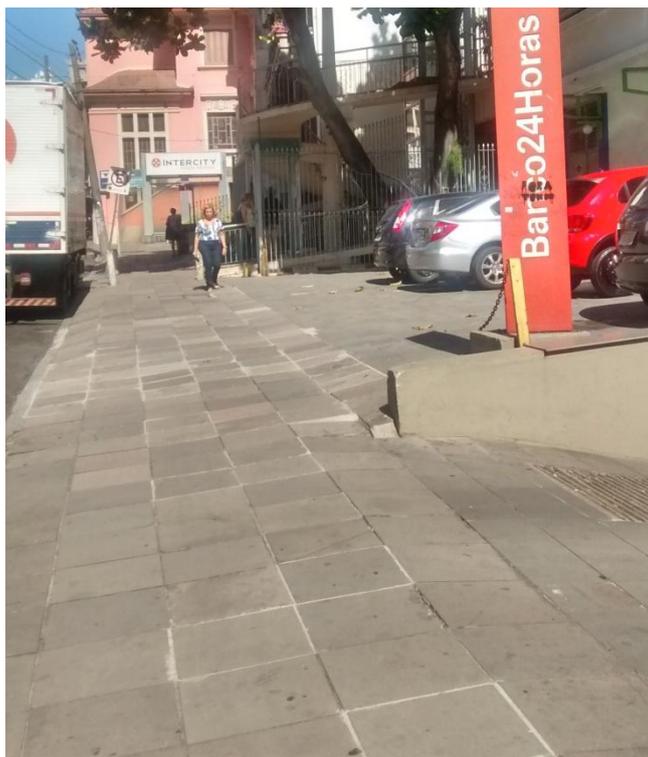
Figura 70 – Calçada com inclinação transversal acima do máximo recomendado (14,68%).

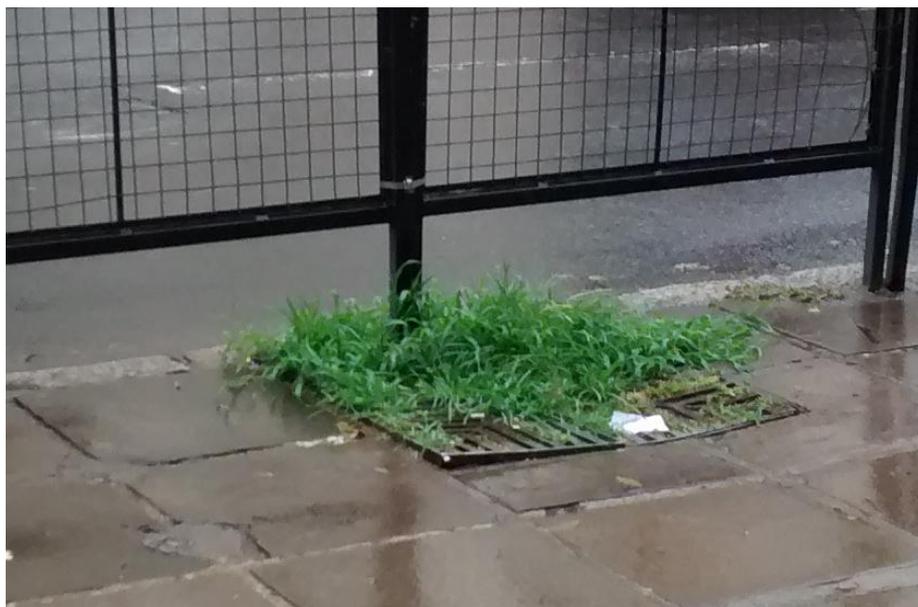
Figura 74 – Acabamento saliente em um canteiro desativado.

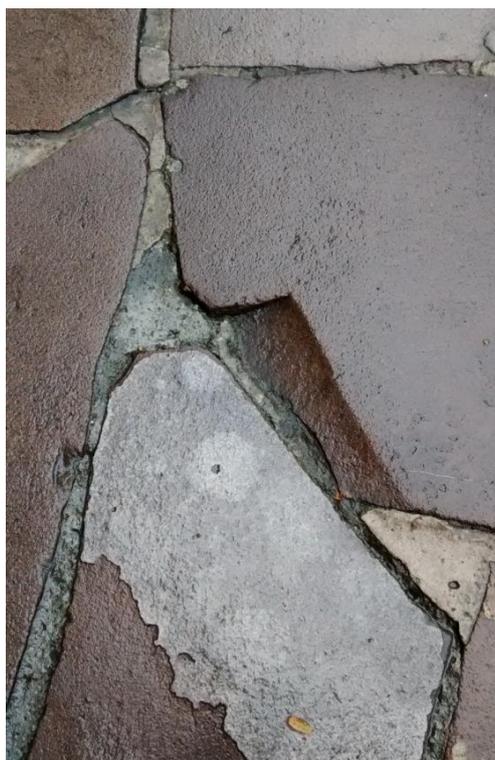
Figura 75 – Reentrância em piso de basalto.

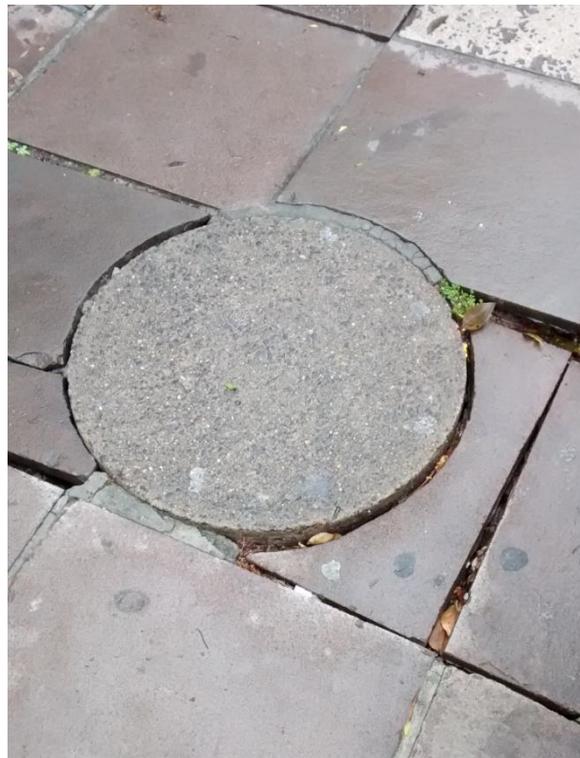
Figura 76 – Tapa de concreto com frestas maiores do que 5 mm ao redor e juntas maiores de 5 mm não preenchidas no piso da calçada.

Sobre a existência de frestas maiores que o recomendado, visto que elas foram encontradas em juntas não preenchidas do revestimento e em volta das tampas de caixa de inspeção, um caminho para a prevenção seria a especificação de juntas de no máximo 15 mm, pois assim, mesmo que o rejunte se degrade, formando frestas, estas serão menores do que o máximo. Deste modo, seria necessário já prever isto no projeto da calçada, pois as juntas devem ser dimensionadas de acordo com os materiais empregados, dimensões das placas de revestimento, entre outros. Para facilitar o controle de dimensão das frestas na execução, é indicada a utilização de basalto regular em detrimento do irregular. Além disso, devem ser especificadas tampas com quadro metálico, que apresentam melhor acabamento e encaixe.

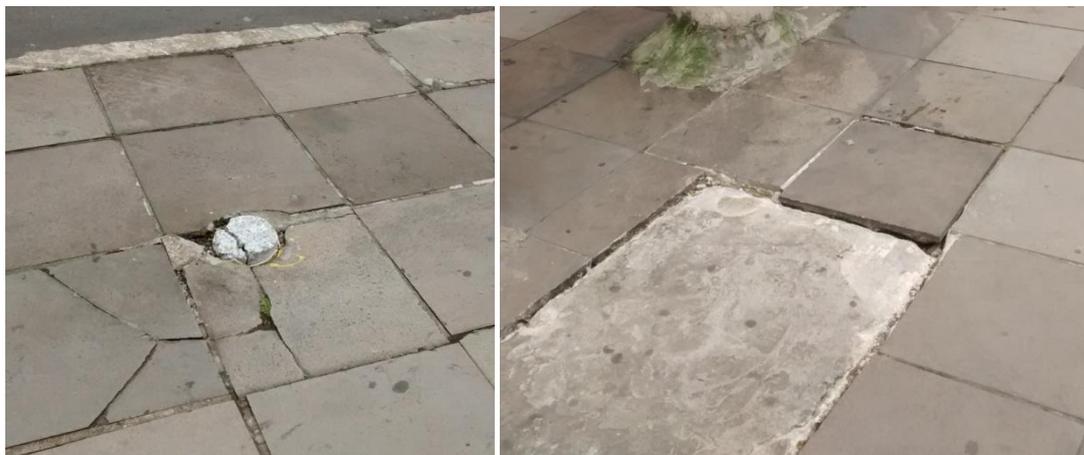
Figura 78 – (a) Peças de revestimento soltas ao redor do ponto de instalação de um frade quebrado (b) Peça solta ao redor de uma tampa de caixa de inspeção com bom acabamento.

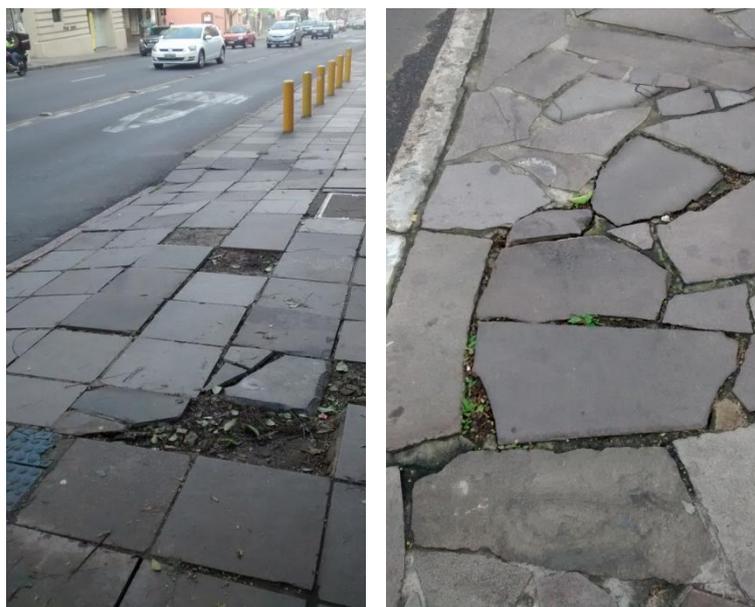
Figura 79 – (a) e (b) Peças soltas no caminho percorrido por veículos sobre calçadas.

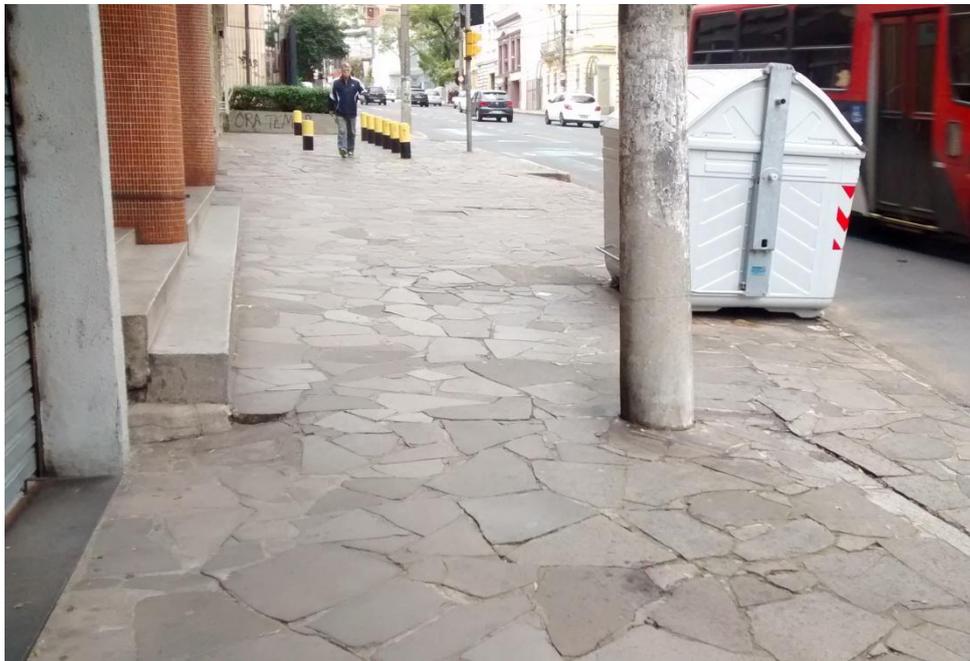
Figura 80 – Dois obstáculos: poste localizado no meio da calçada e escada avançando sobre a calçada. A lixeira está corretamente posicionada.

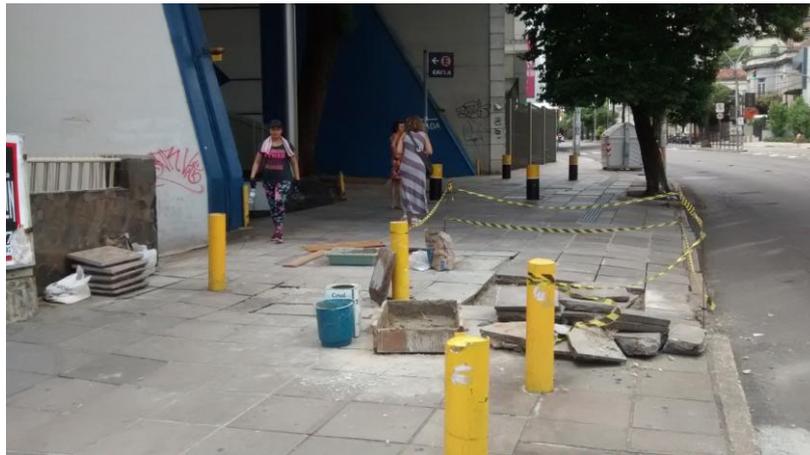
Na 81, pode-se ver uma calçada em obras de reparo, em uma situação distante da ideal, com materiais e utensílios espalhados pelo chão. Mesmo durante esse processo, é necessário manter a calçada livre de obstáculos.

Figura 81 – Diversos obstáculos na calçada durante o seu reparo.

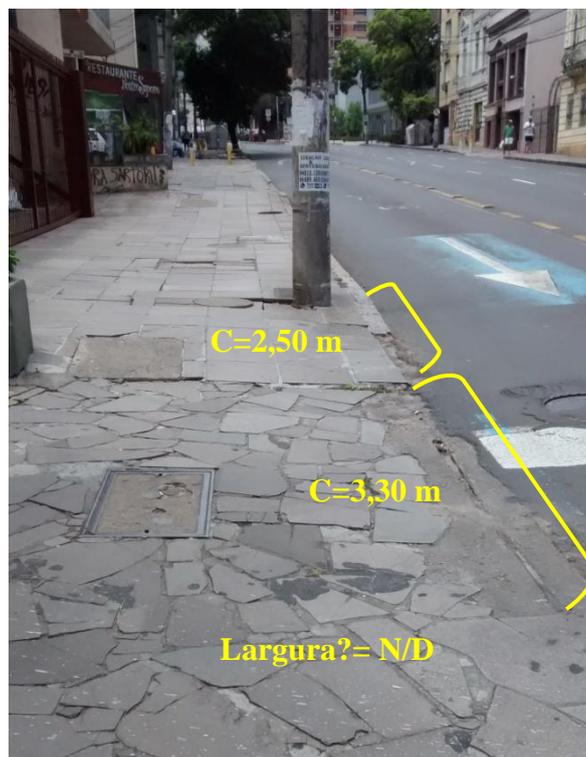
Figura 86 – Continuidade entre rampas em calçadas vizinhas, ambas sem largura definida.

Além disso, no mesmo lote, e sem respeitar a distância exigida de 5,00 m entre duas rampas na mesma calçada, há outra de 10,00 m. Esta distância de 5,00 m é exigida para que seja possível estacionar um carro entre as duas rampas. No outro caso em que há duas rampas na mesma calçada, o intervalo de 5,00 m foi respeitado.

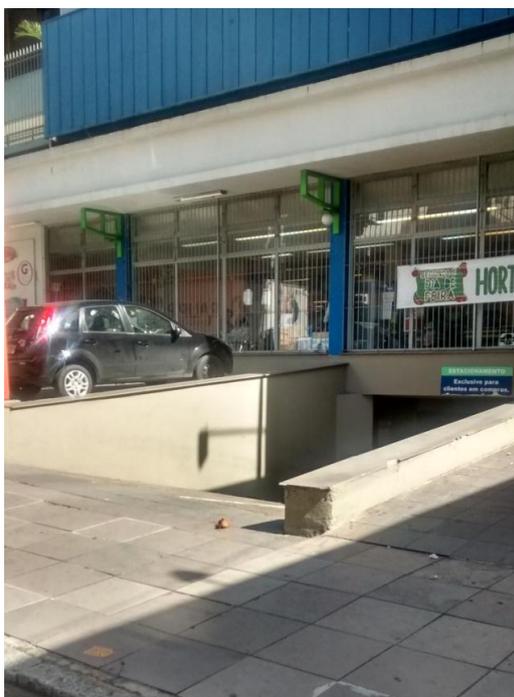
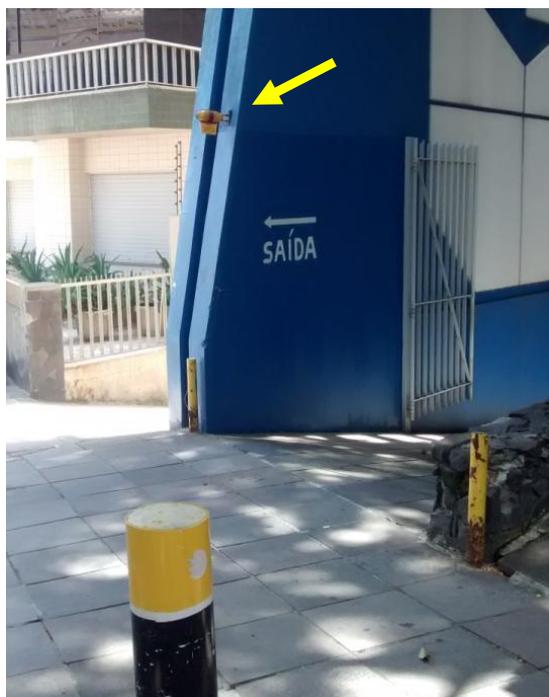
Figura 87 – (a) Acesso ao estacionamento de um supermercado sem alarme sonoro-visual instalado e (b) Saída do estacionamento de um estabelecimento bancário com alarme sonoro-visual instalado.

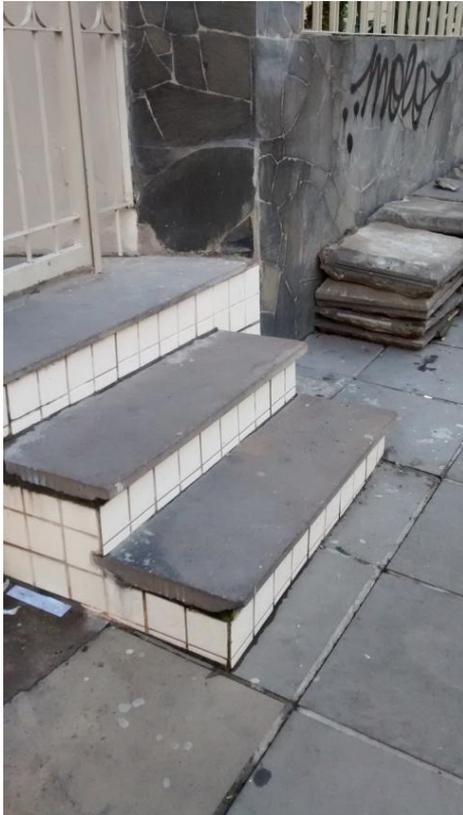
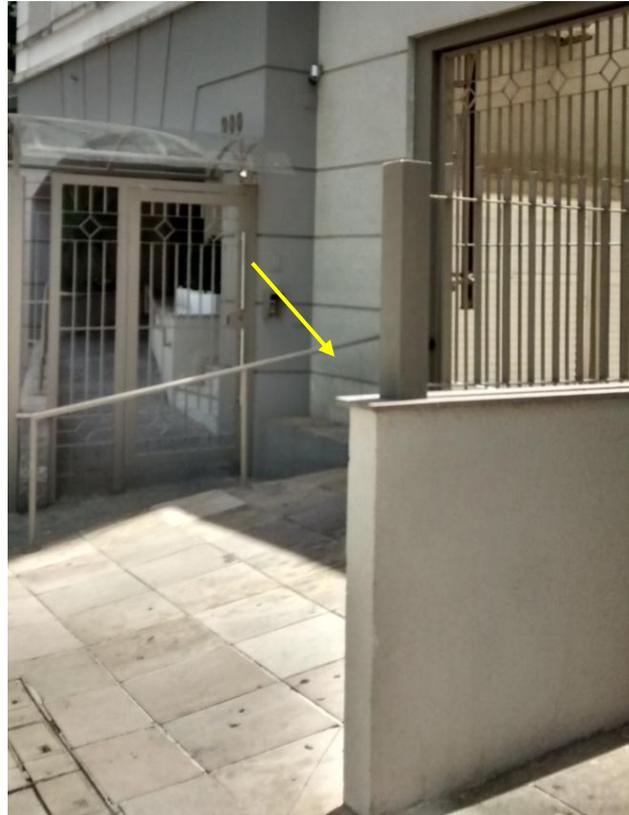
Figura 89 – (a) Escada revestida por placas de basalto com arestas e cantos vivos. (b) Muro na beira da calçada com pingadeira em basalto, igualmente com arestas e cantos vivos.

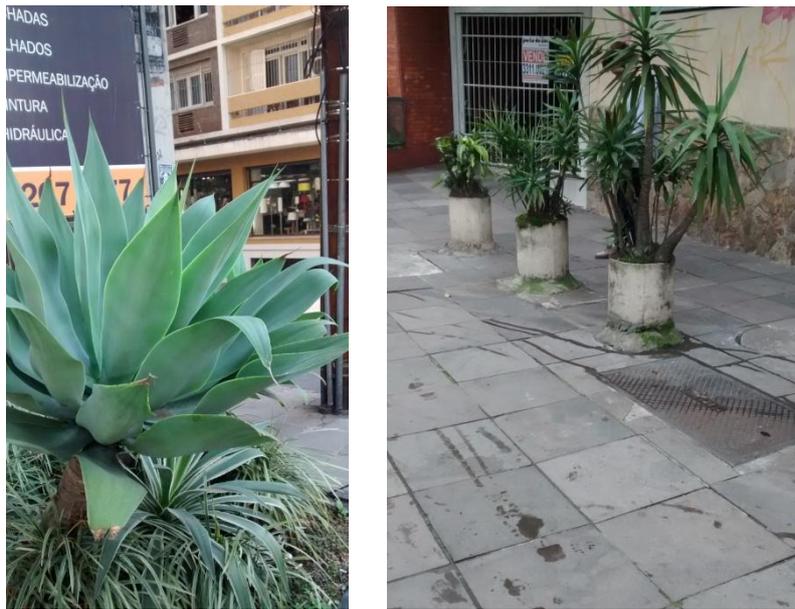
Figura 90 – Vegetações com espinhos plantadas em canteiros.

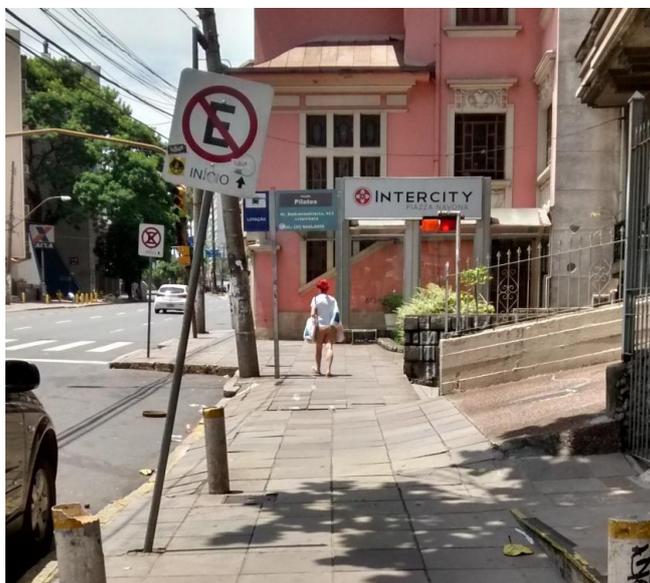
Figura 92 – Calçada com largura da faixa livre reduzida para 1,02 m devido à presença de frades e rampa de veículos avançando sobre a calçada.

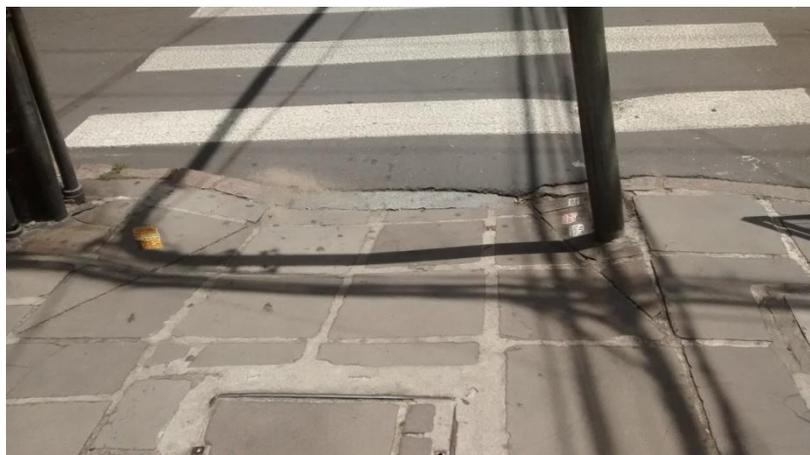
Figura 95 – Outra rampa para travessia, igualmente localizada em esquina, com inclinação e largura inadequadas.

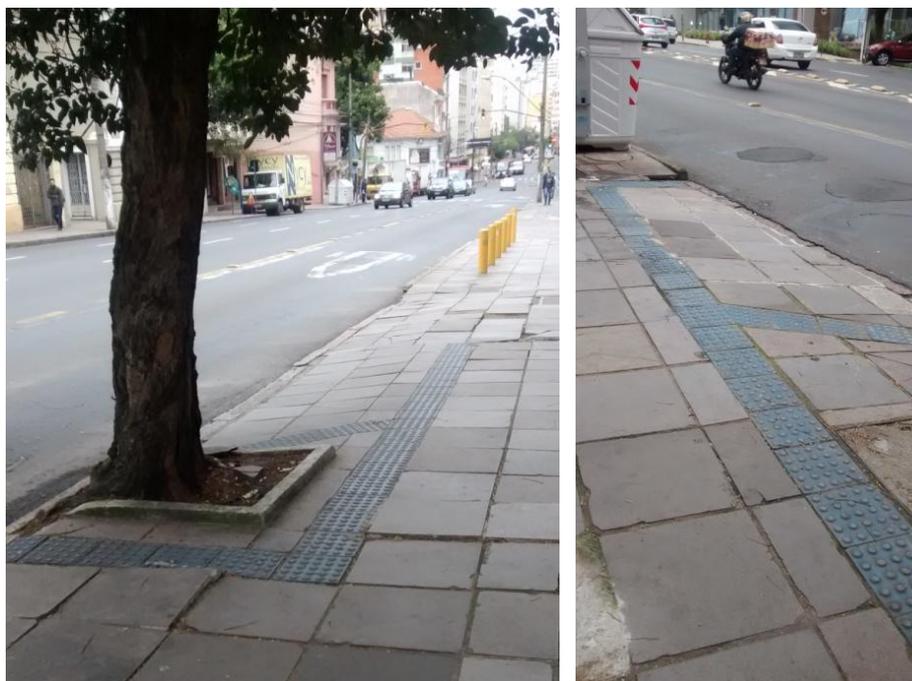
Figura 96 – Sinalização tátil de alerta no piso de uma calçada. (a) Canteiro com árvore sinalizado. (b) Rampa para acesso de veículos sinalizada.
