# ***ANÁLISE DE FALHA E DESENVOLVIMENTO DE PUNÇÕES DE CORTE A QUENTE***

**Marcelo Wolf**

Este trabalho apresenta a análise de falha de punções de corte a quente de aço ABNT H13 temperados, revenidos e com a sua superfície de trabalho revestida com eletrodo AWS EFe5-B e desenvolve a nitretação a plasma como sugestão de aprimoramento destas ferramentas. A nitretação foi feita em punções apenas temperados e revenidos, para que assim fosse possível avaliar esta como alternativa ao revestimento de solda, que é um processo muito custoso.

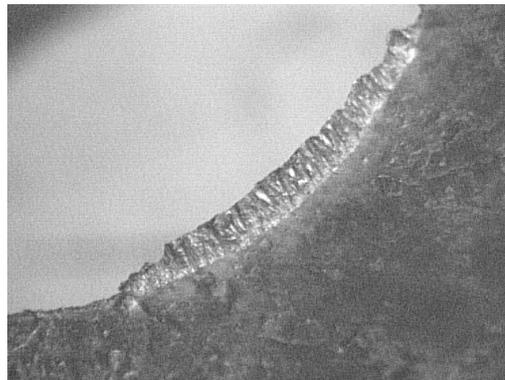
A verificação de falha dá-se pela formação de rebarba no furo feito pelo punção na peça, conforme a figura a seguir:

*Figura 3.4 – Rebarba no furo da peça, caracterizando falha do punção.*

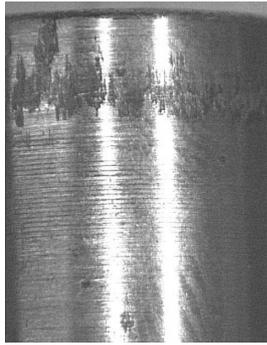
*Figura 3.5 – Superfície de corte do punção*

*temperado, revenido e revestido com solda – aumento de 1,2 x.*

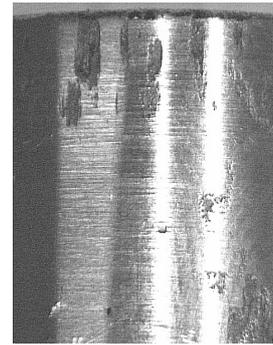
*Figura 3.6 – Superfície de corte do punção*

*temperado, revenido e revestido com solda – aumento de 1,2 x.*

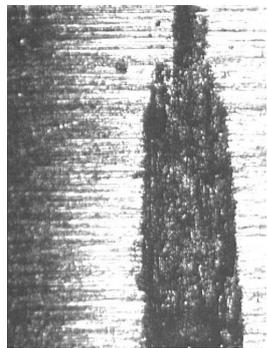
*Figura 3.7 – Superfície de corte do punção*

*temperado, revenido e revestido com solda – aumento de 3,2 x.*

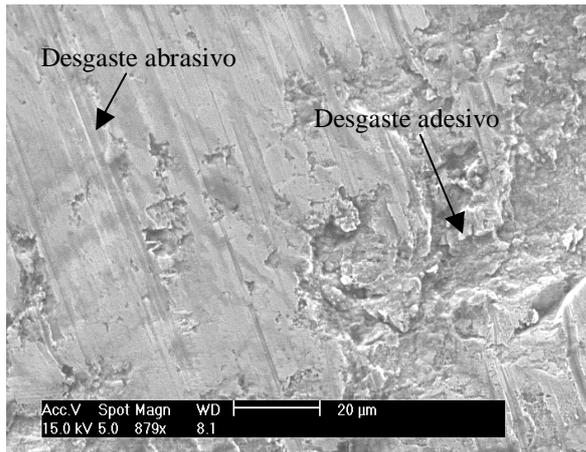
Figura 3.9 – Superfície de corte do punção temperado, revenido e revestido com solda.

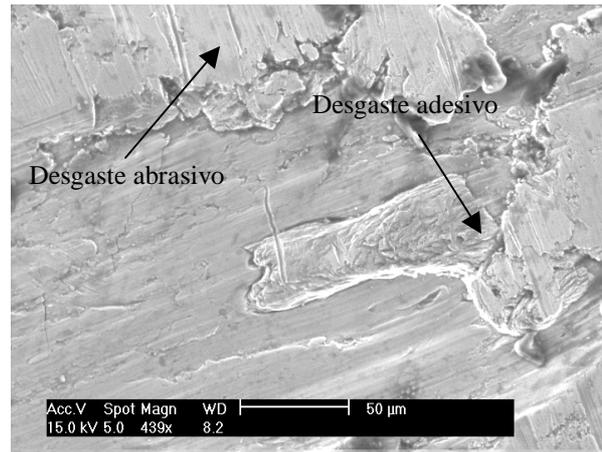
Figura 3.10 – Superfície de corte do punção temperado, revenido e revestido com solda.

Combinação de adesão com abrasão – aumento de 879 x.

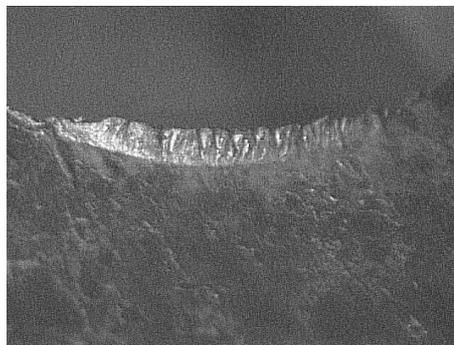
O teste teve seu fim no momento em que foi detectada formação de rebarba no furo feito pelo punção nitretado.

Figura 3.16 – Formação de rebarba no furo feito pelo punção nitretado.

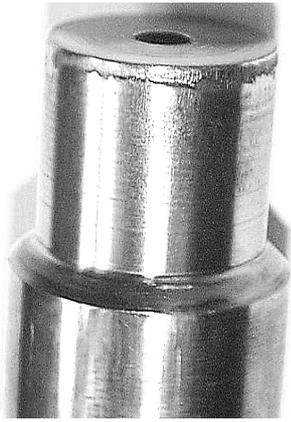
*Figura 3.17 – Punção temperado, revenido e nitretado. Desgaste na superfície de corte do punção.*

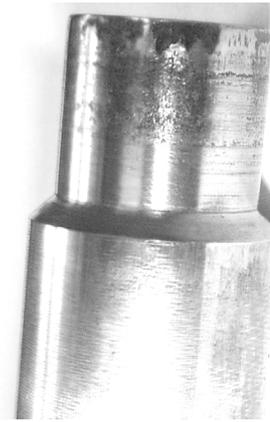
*Figura 3.18 – Punção temperado, revenido e nitretado. Desgaste na superfície de corte do punção.*

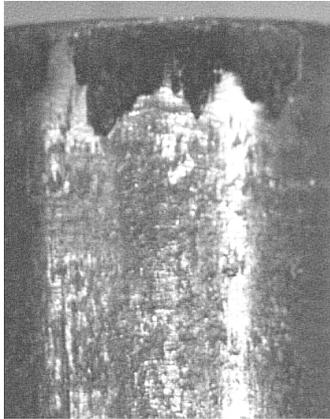
*Figura 3.19 – Punção temperado, revenido e nitretado. Ampliação da figura 3.18 – aumento de 2,5 x.*

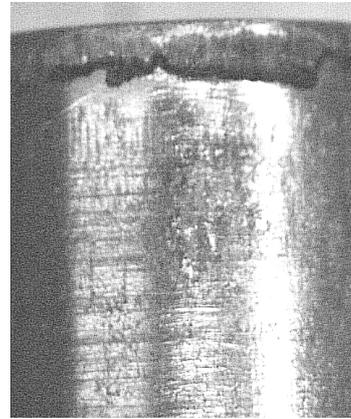
*Figura 3.20 – Punção temperado, revenido e nitretado. Ampliação da figura 3.17 – aumento de 2,5 x.*

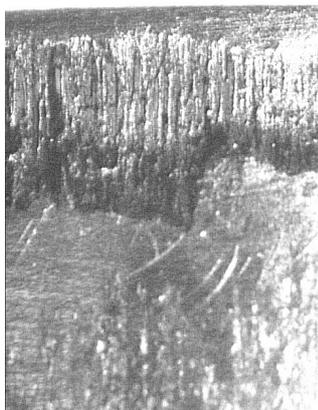
*Figura 3.21 – Punção temperado, revenido e nitretado. Ampliação da figura 3.17 – aumento de 3,2 x.*

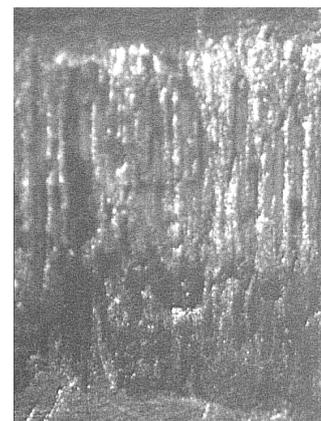
*Figura 3.22 – Punção temperado, revenido e nitretado. Ampliação da figura 3.17 – aumento de 6,6 x.*

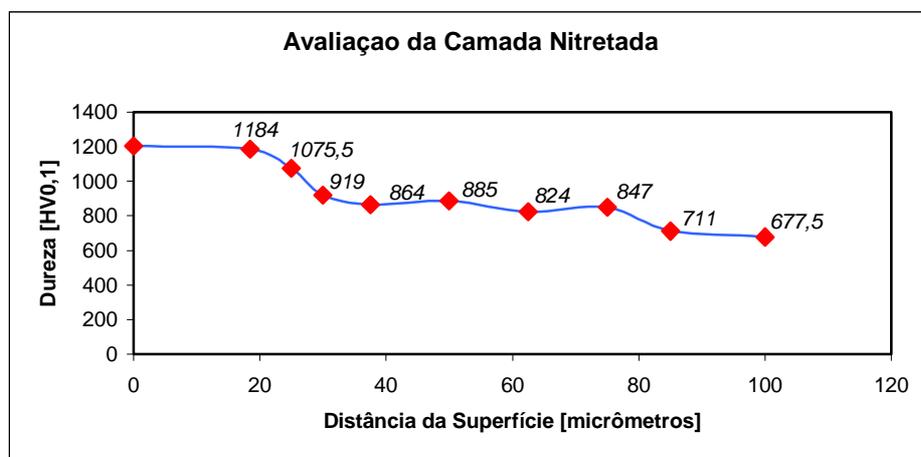
Figura 3.23 – Avaliação e Medição da Camada Nitretada

A microdureza superficial do punção nitretado ficou em torno de 1203 HV<sub>0,1</sub>. A profundidade de nitretação foi estimada a partir do gráfico do perfil de microdureza tomando por critério que a dureza limite para a determinação da profundidade é dada por:

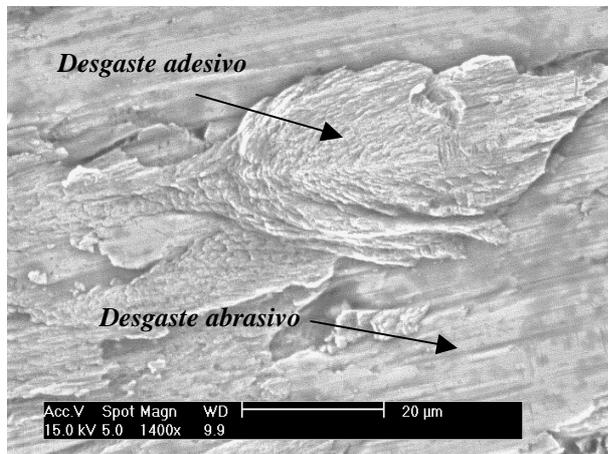
Figura 3.27 – Superfície de corte do punção temperado, revenido e nitretado. Combinação de adesão com abrasão – aumento de 1400 x.

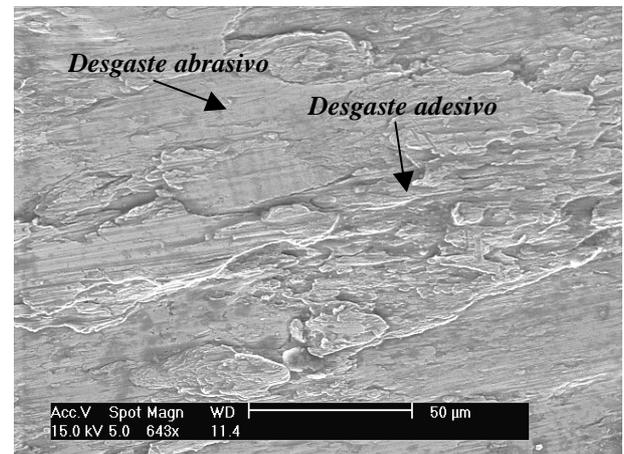
Figura 3.28 – Superfície de corte do punção temperado, revenido e nitretado. Combinação de adesão com abrasão – aumento de 643 x.
