Adequação da lavra de caulim às diretrizes ambientais

(Environmental legislation applied to kaolin mining)

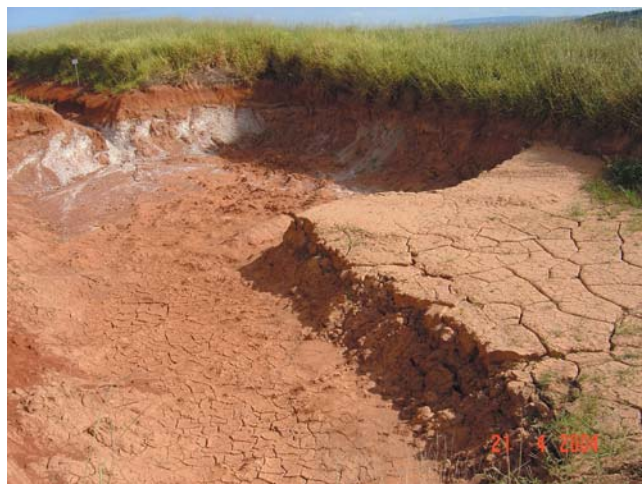
A primeira etapa do trabalho foi readequar a topografia das frentes de lavra. Além das bancadas na frente de lavra, foi implantado um sistema de drenagem em contorno, evitando, assim, que a água pluvial causasse a ruptura dos taludes e o desenvolvimento de focos de erosão. Toda a água é conduzida para as bacias de sedimentação (Figura 2) antes de deixar a área.

Figura 2 - Bacia de sedimentação parcialmente limpa em abril de 2004. Salientam-se a grande quantidade de material depositado e a revegetação ao longo dos talwegues.

As bacias de sedimentação são limpas, em média, 4 vezes por ano e têm sido eficientes na retenção dos sólidos carreados pelas águas pluviais. Em torno de 600 toneladas de material são retiradas das bacias a cada procedimento de limpeza. O material resultante da limpeza das bacias é disposto nas áreas que estão em processo de adequação topográfica. Como as áreas no entorno das minas são utilizadas para a agropecuária ou são mineradas por outras empresas, em algumas coletas, a qualidade da água que deixa as áreas é melhor do que nos pontos de referência.

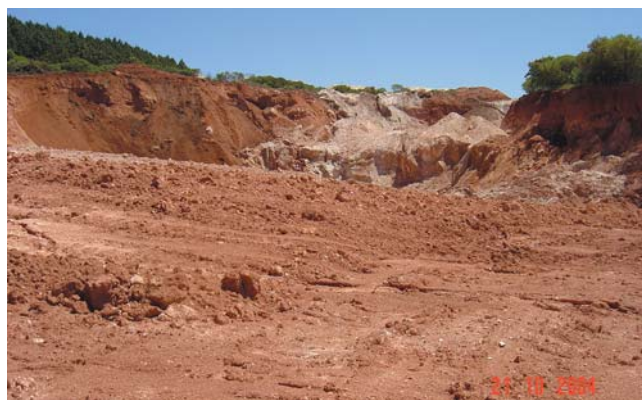
Figura 3 - Frente exaurida, início da recomposição da topografia em outubro de 2004.

Concomitante ao decapeamento, o material estéril e o solo orgânico passaram a ser estocados separadamente. O solo orgânico fica estocado ao lado da próxima área a receber os procedimentos de readequação topográfica e revegetação, ou seja, na frente exaurida. O material estéril é depositado na parte posterior ao avanço da lavra e distribuído de forma a readequar a topografia. Nas pilhas de estéril, assim que a deposição do material é finalizada, são construídas bancadas. As bancadas contribuem no controle da erosão, facilitando o estabelecimento da vegetação de cobertura. O dimensionamento adequado das bancadas é fundamental para evitar movimentos de blocos, rastejamentos, transporte de material particulado e assoreamentos. Os procedimentos de recuperação são diretamente afetados quando esses parâmetros não são adequadamente seguidos. Imediatamente após a conformação final, o solo e os resíduos orgânicos são redistribuídos e é iniciado o procedimento de sementeira das espécies de cobertura de solo, visando ao estancamento do processo erosivo e ao início da sucessão natural (Figuras 3 e 4).

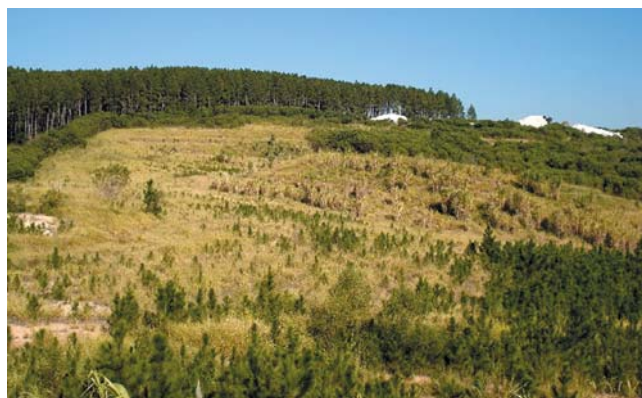
Figura 4 - Distribuição de solo orgânico, serrapilheira e sementeira de espécies de cobertura. Mesma área da Figura 3, em junho de 2007.
