UNIVERSIDADE FEDERAL DO RIO GRANDE DO SUL

ESCOLA DE ENGENHARIA

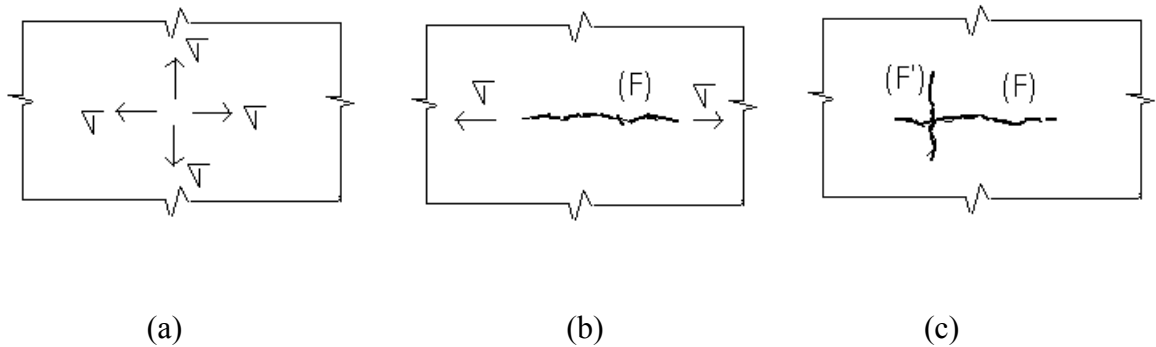
FIGURA 2.3- Distribuição das tensões e fissuras de retração em um elemento da superfície de um revestimento, conforme adaptação de Josiel, citado por Selmo (1989).

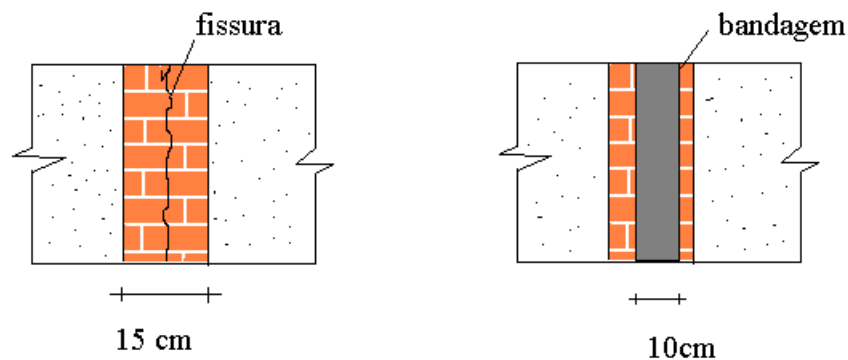
FIGURA 2.4 – Técnica da bandagem para correção das fissuras

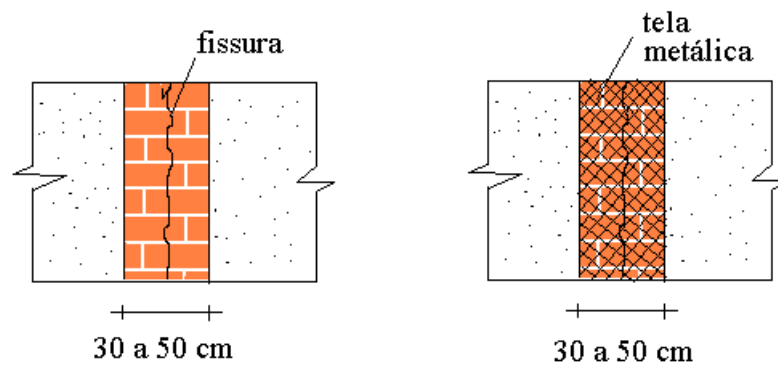
FIGURA 2.5 – Técnica da tela metálica para correção das fissuras

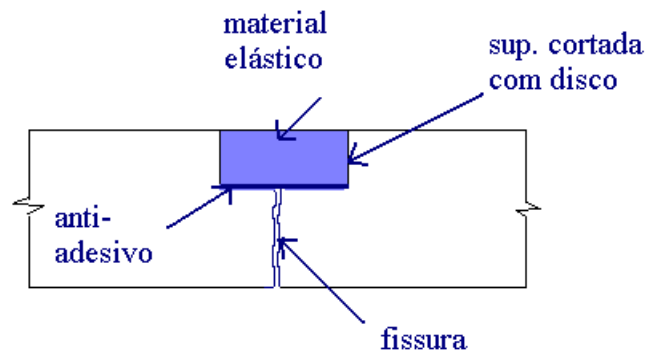
FIGURA 2.5 – Técnica da selagem para correção das fissuras

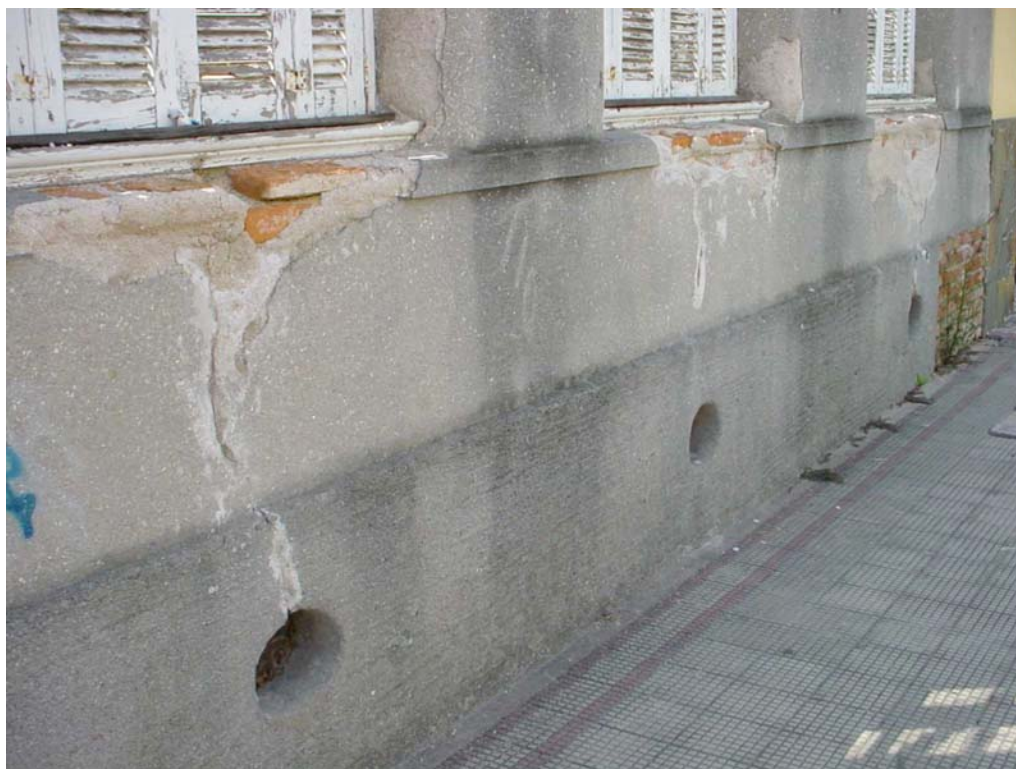
FIGURA D.2– Descolamento do revestimento reboco aparente e trincas no parapeito.

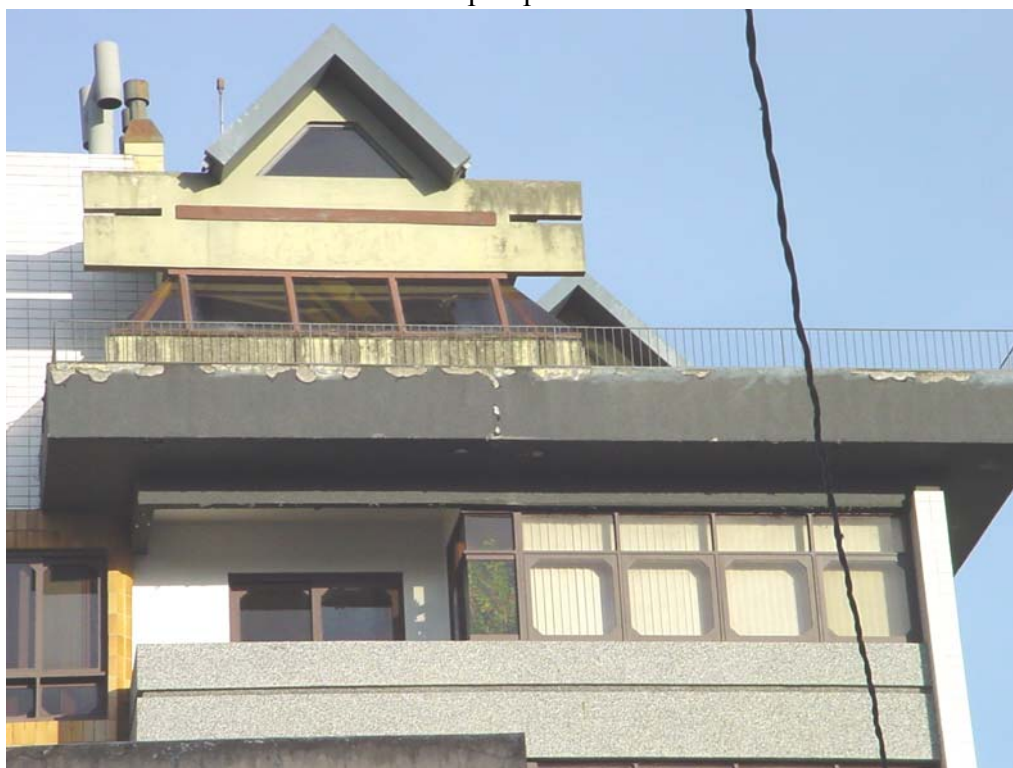
FIGURA D.3 – Descolamento do revestimento tipo Minerplast.

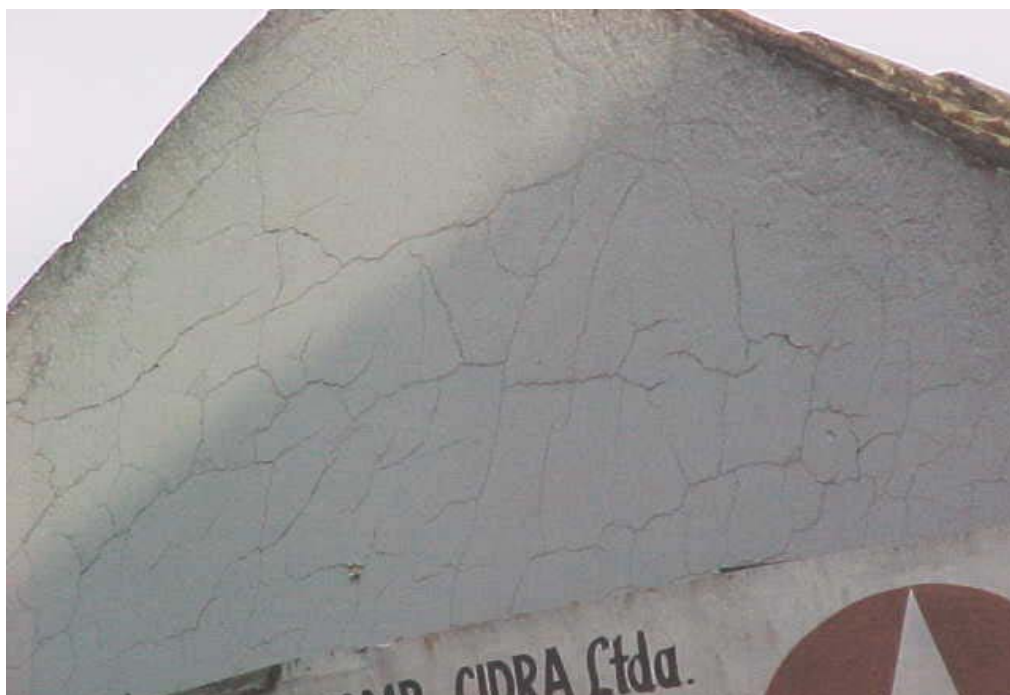
FIGURA D.5 – Fissuras do tipo mapeamento.

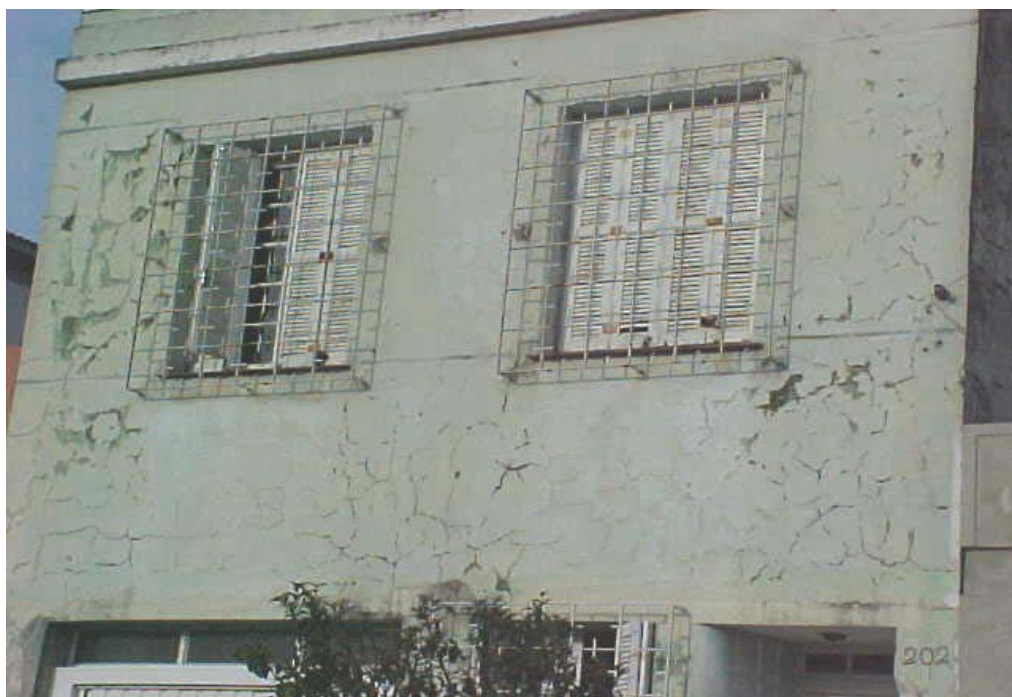
FIGURA D.6 – Fissuras do tipo mapeamento, manchas e descolamento da pintura.

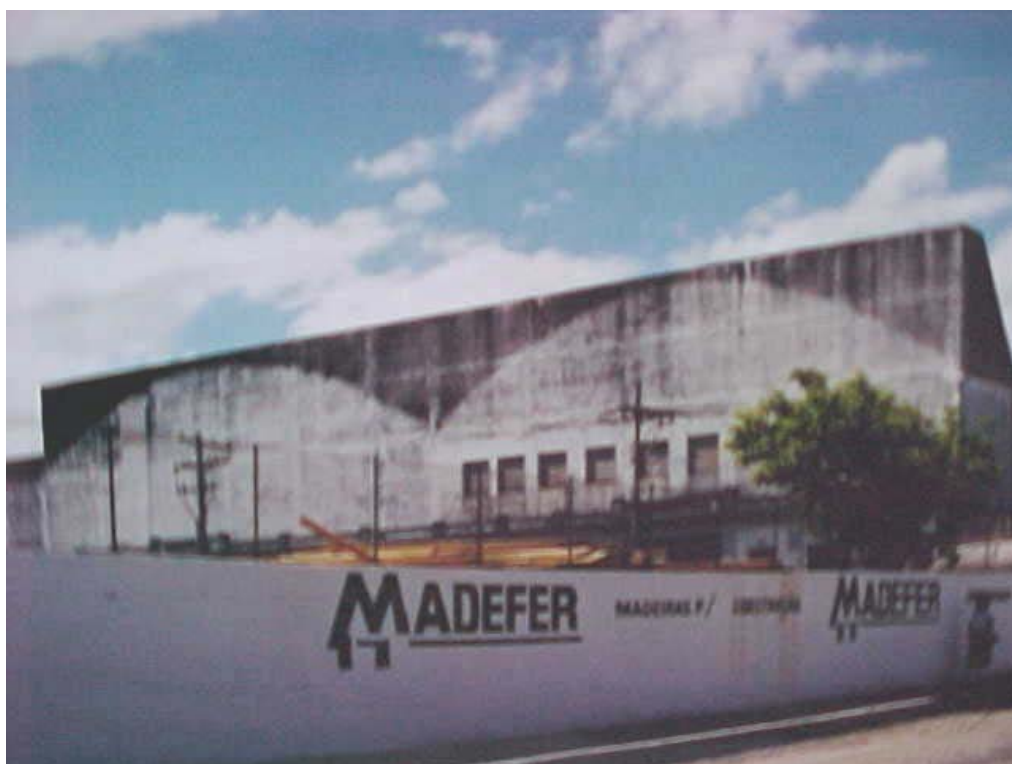
FIGURA D.7 – Manchas de sujeira e vegetação parasitária.
