## **DESASTRES DE DEZEMBRO DE 2020 NOS MUNICÍPIOS DE PRESIDENTE GETÚLIO, IBIRAMA E RIO DO SUL - SC.**

**Palavras-Chave** – Eventos extremos, Escorregamentos, Inundação brusca.

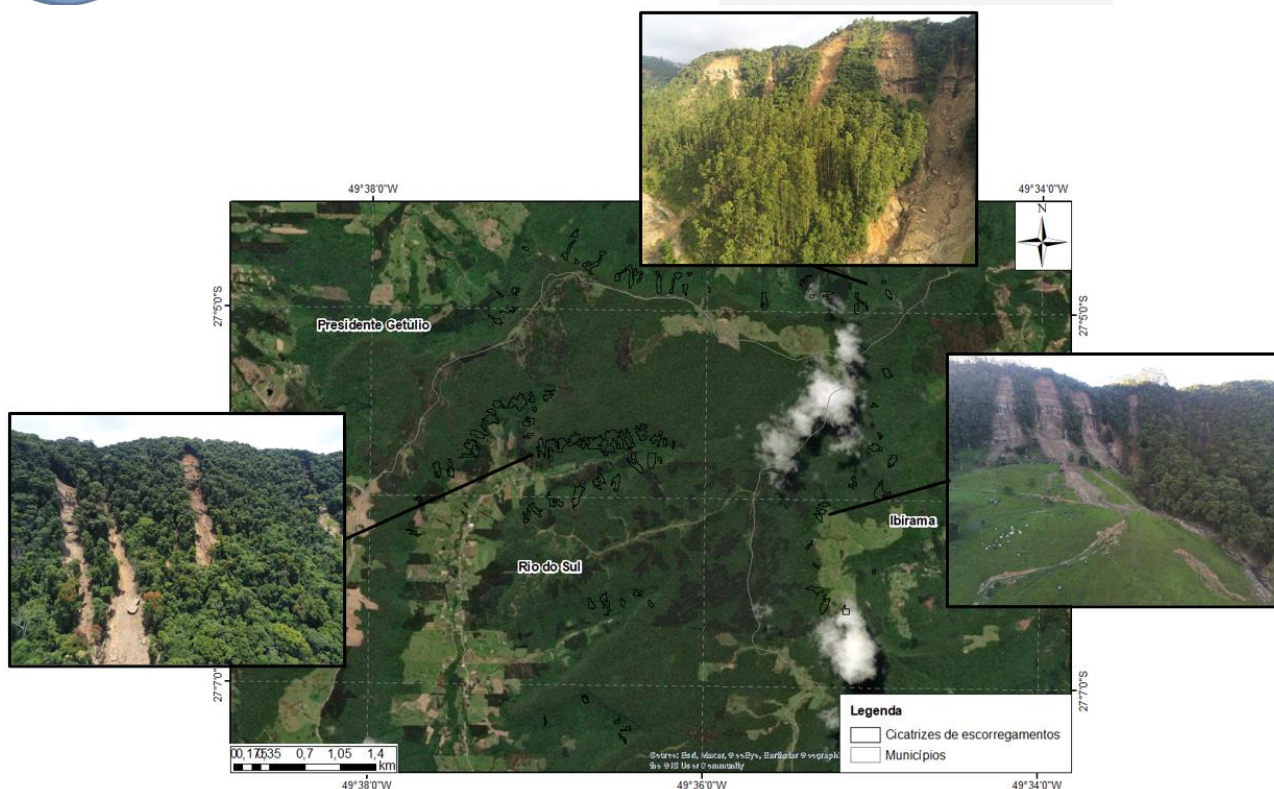
O evento extremo ocorreu na região da divisa entre três municípios de Santa Catarina: Presidente Getúlio, Ibirama e Rio do Sul. Os municípios têm como divisa comum uma área montanhosa, denominada de Serra do Mirador. Estão localizados na mesorregião do Vale do Itajaí, região afetada recorrentemente por precipitações intensas e, assim, por desastres hidrológicos e geológicos (FRANK & SEVEGNANI, 2009). A área afetada está inserida na Bacia do Rio Itajaí-Açu. Esta bacia sofre constantemente com eventos de inundação. A Figura 1 apresenta imagens da região após o evento.

Figura 1. Local de ocorrência de desastre e cicatrizes de escorregamentos.
