JOSÉ HENRIQUE GUARAGNI VIESSIRI

**METODOLOGIA DE CLASSIFICAÇÃO DE RISCO DE ESTRUTURAS  
HIDRÁULICAS DESCARREGADORAS DE CHEIAS**

Dissertação apresentada ao Programa de Pós-Graduação em Recursos Hídricos e Saneamento Ambiental da Universidade Federal do Rio Grande do Sul, como requisito parcial à obtenção do grau de Mestre.

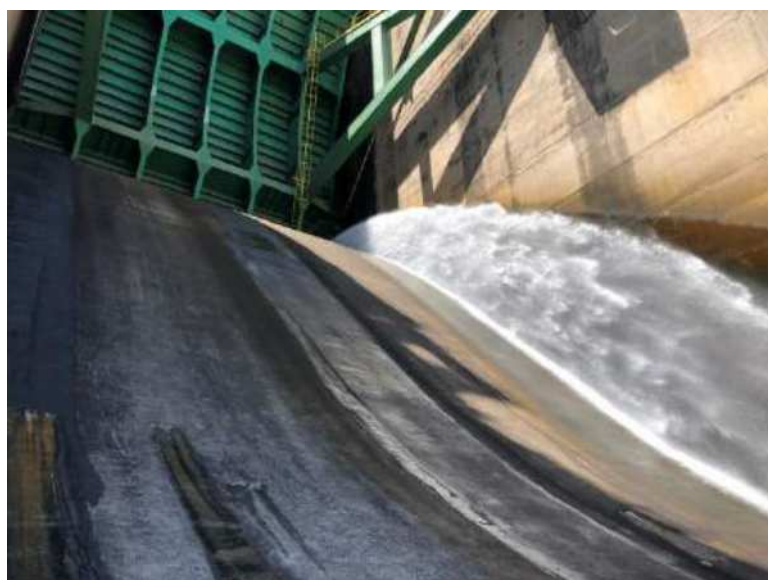
Figura 17 – Vazamento na comporta do Vão 5

Os técnicos da usina informaram que os vãos mais utilizados são os 5 a 8 e que, normalmente, operam por 2 a 3 vezes ao ano. Durante a vistoria técnica não foram observados danos significativos nas superfícies de concreto desses vãos, somente foram identificados os vazamentos nas comportas de controle como citado anteriormente. Na Figura 18, é possível observar uma descontinuidade significativa no alinhamento da superfície de concreto no vão 13.

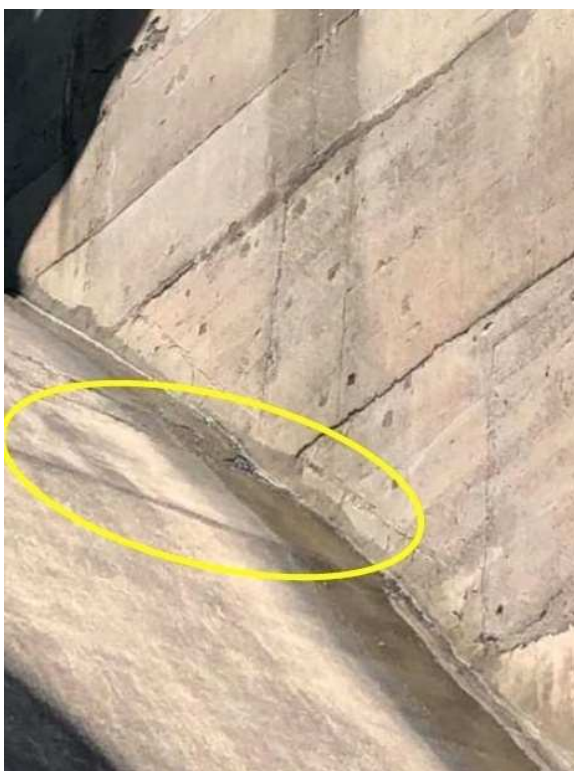
Figura 18 – Descontinuidade de superfície do vertedouro no vão 13

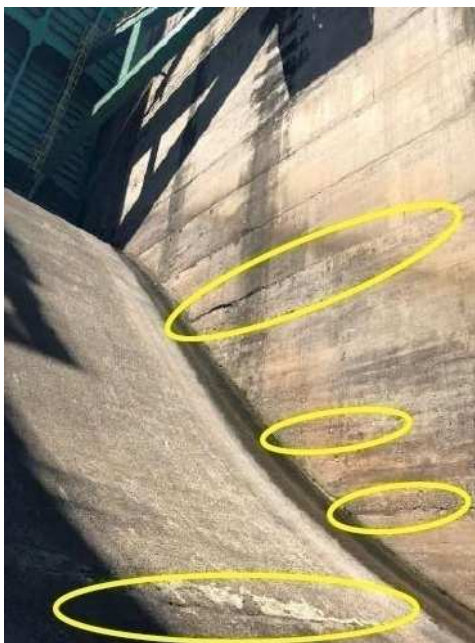
Figura 23 – Descontinuidade das juntas de concretagem no muro lateral e fissuras na calha do vertedouro

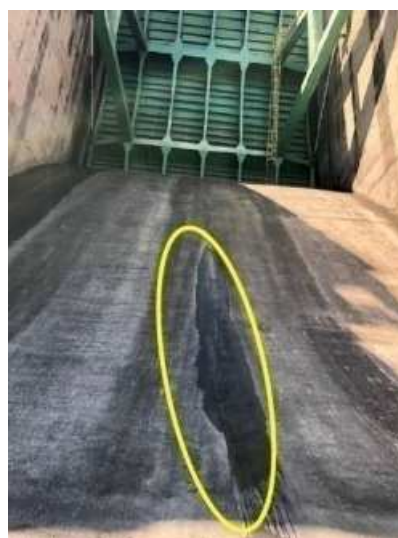
Figura 26 – Surgências com lixiviação de hidróxido de cálcio: vão 13

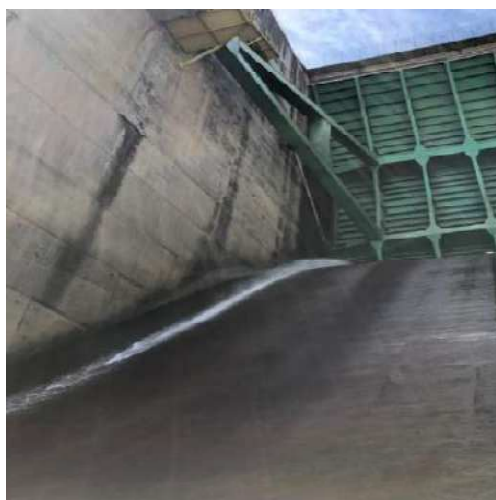
Figura 27 – Vazamento em função da falta de vedação das comportas: vão 2

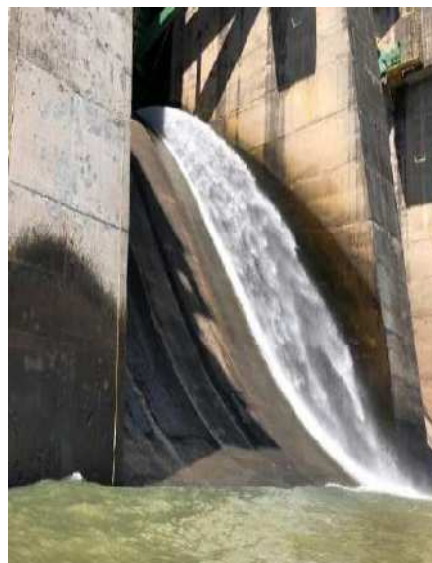
Figura 28 – Vazamento em função da falta de vedação das comportas: vão 5

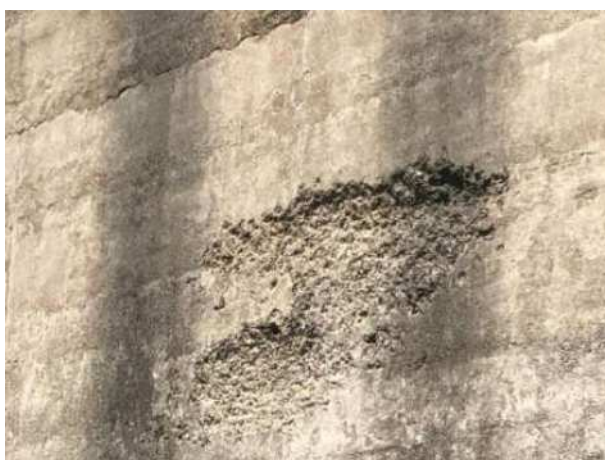
Figura 29 – Fissuras com orientação e exposição de agregados: vão 15

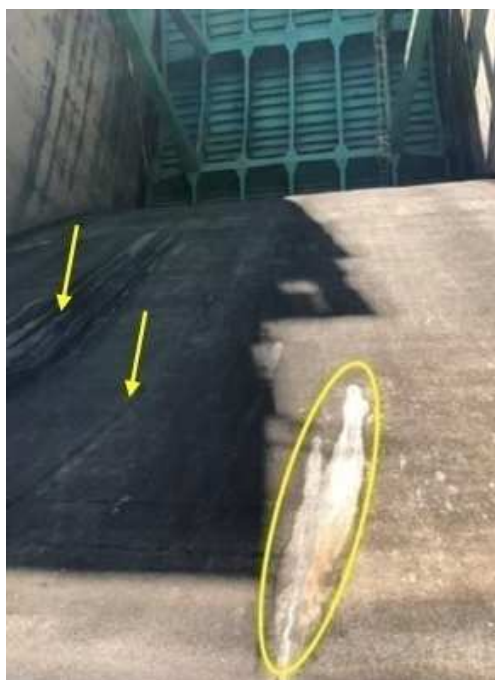
Figura 30 – Presença de hidróxido de cálcio lixiviado e fissuras: vão 6

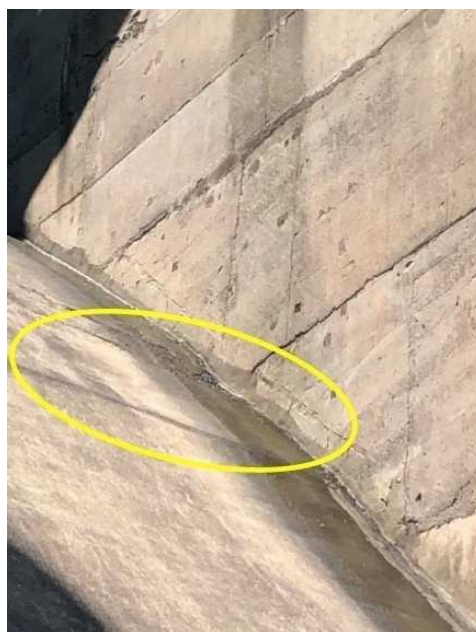
Figura 34 – Descontinuidade na superfície do concreto: vão 13

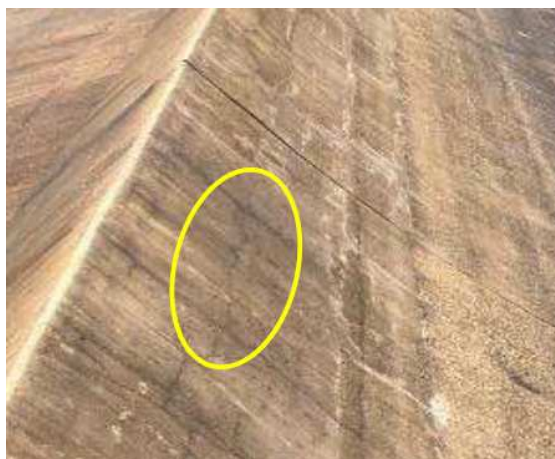
Figura 1 - Fissuras e descontinuidades

Para as fissuras transversais apresentadas na Figura 1 do tópico 1.1 foram atribuídas ao dano um FI de 1. Além disso, na Figura 6 é possível observar a presença de vegetação na superfície hidráulica do vertedouro. Para a presença de vegetação o FI adotado foi de 1.

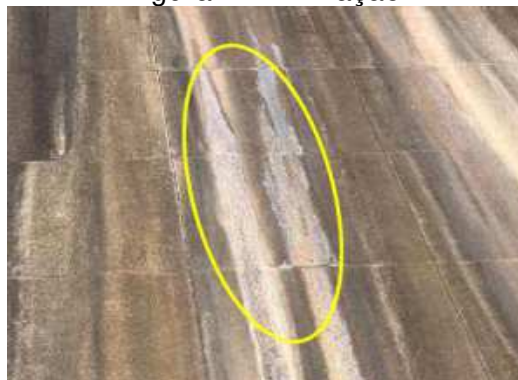
Na Figura 2 é identificado o desgaste do concreto devido a descontinuidade das juntas de concreto transversais ao vertedouro com a presença de lixiviação de hidróxido de cálcio. Ao dano de lixiviação foi atribuído FI = 1.

Figura 2 - Lixiviação

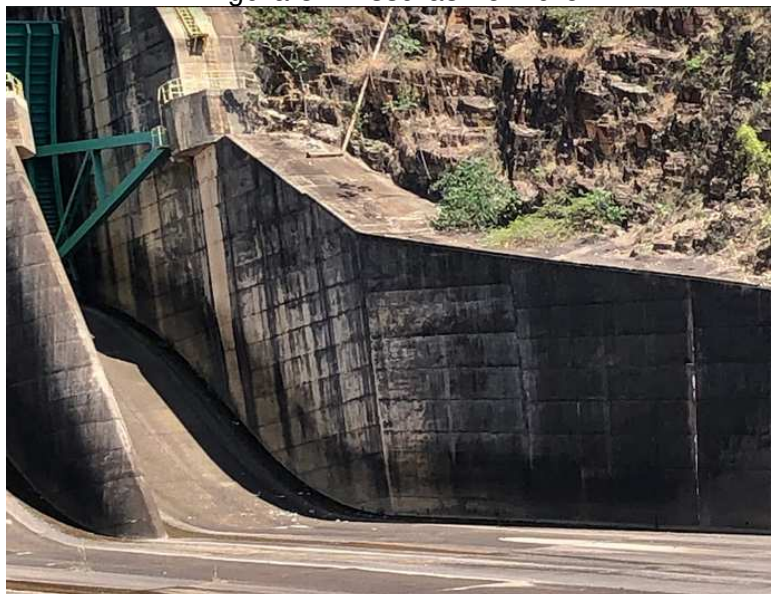
Figura 3 - Fissuras no muro

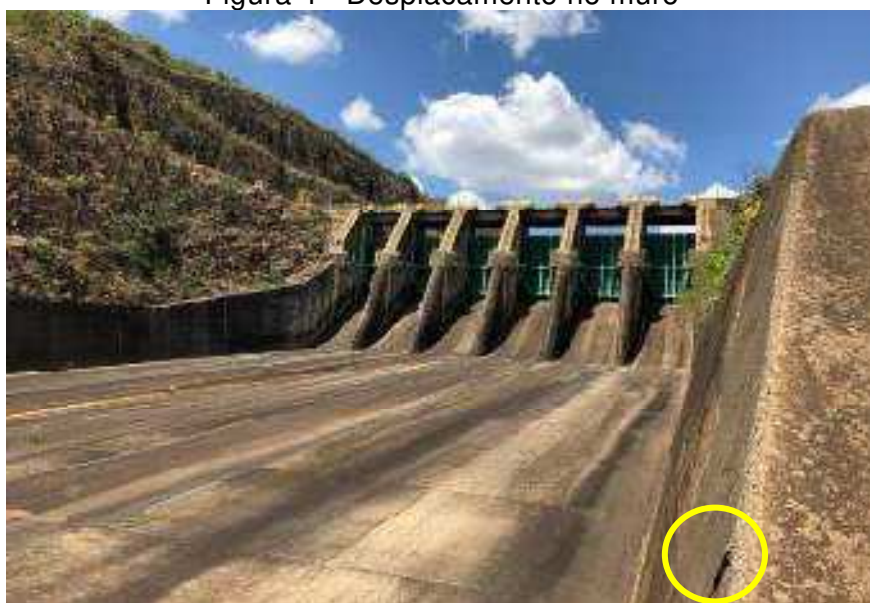
Ao longo do muro também foi possível observar a ocorrência de pequenos deslocamentos (Figura 4). Em função da dimensão dos deslocamentos o FI atribuído ao dano foi de 1.

Figura 4 - Deslocamento no muro

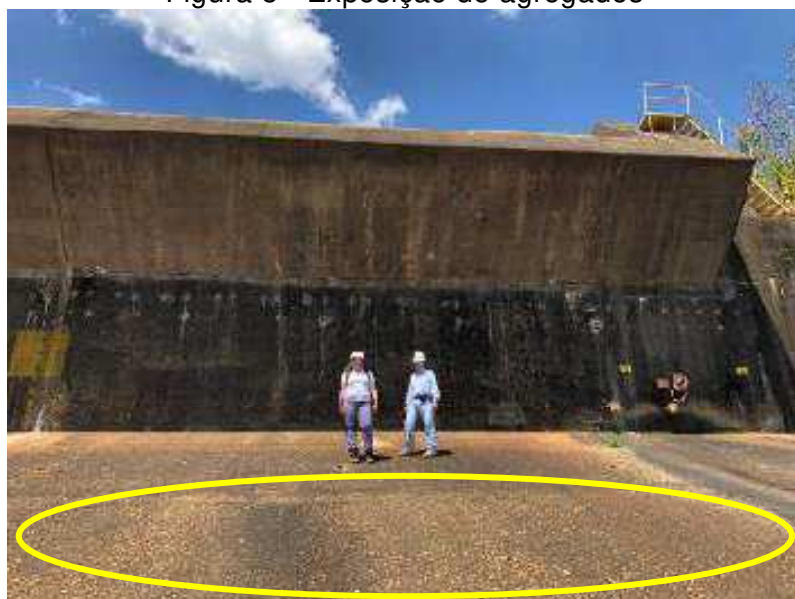
Figura 5 - Exposição de agregados

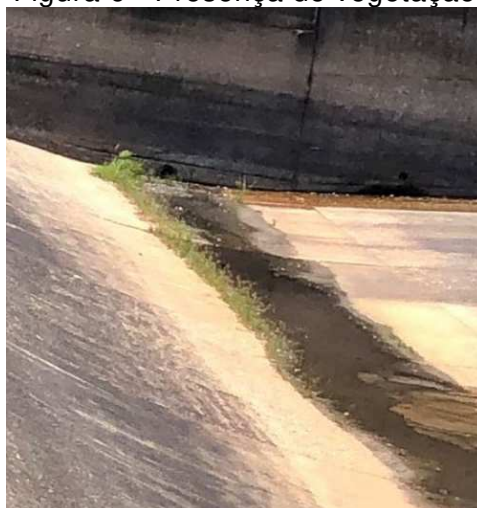
Figura 6 - Presença de vegetação

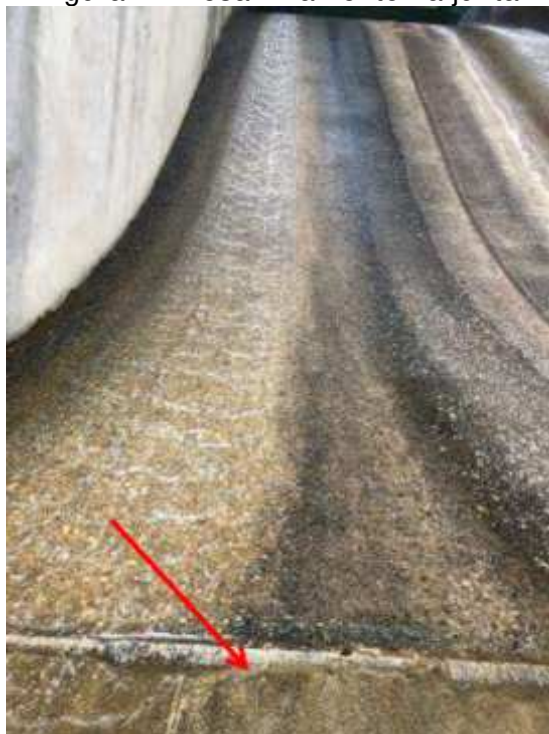
Figura 7 - Desalinhamento na junta

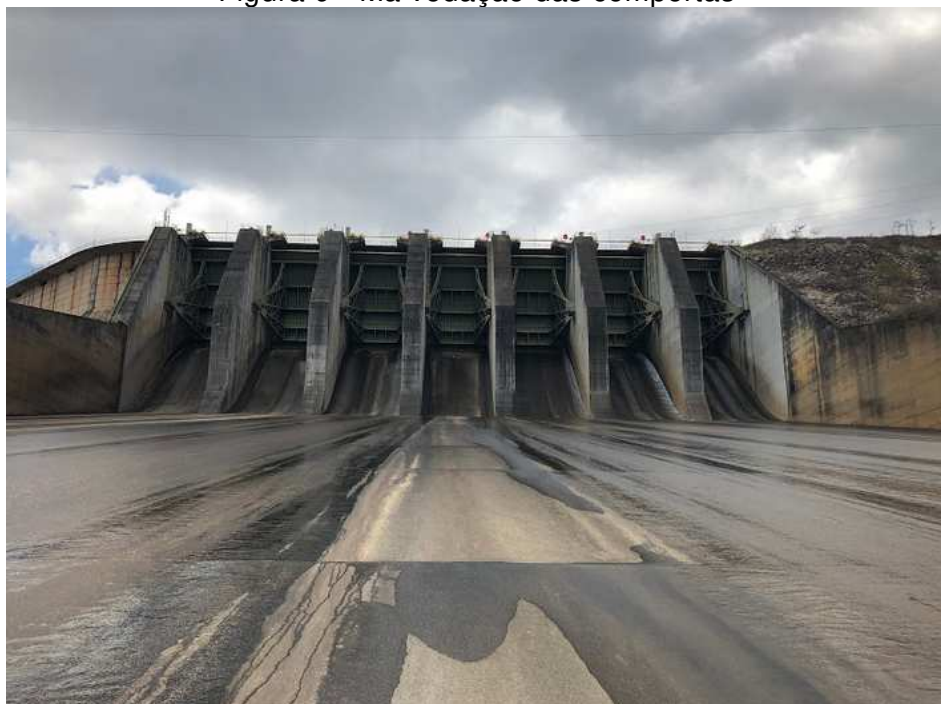
Figura 9 - Má vedação das comportas

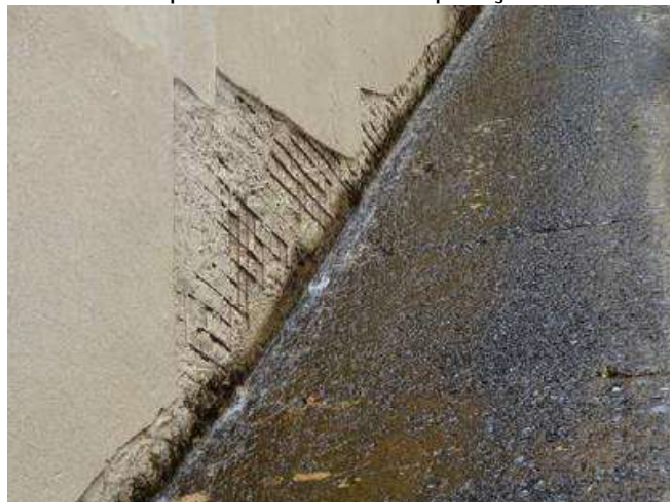
Figura 10 - Deslocamento com exposição de armadura

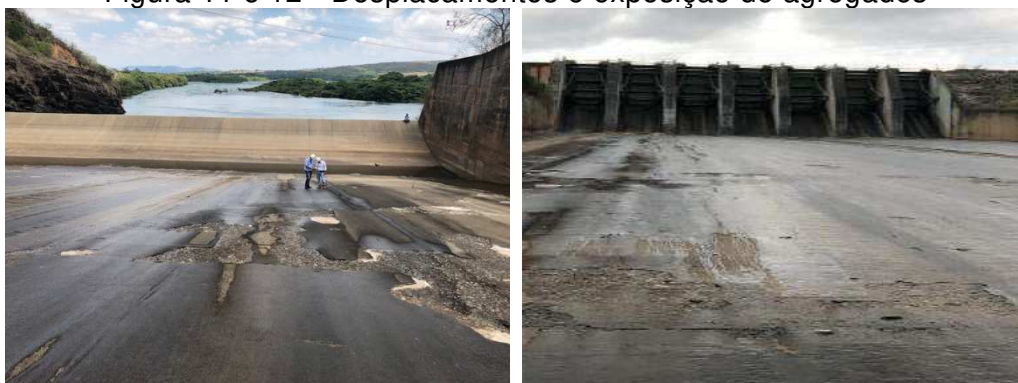
Figura 11 e 12 - Deslocamentos e exposição de agregados

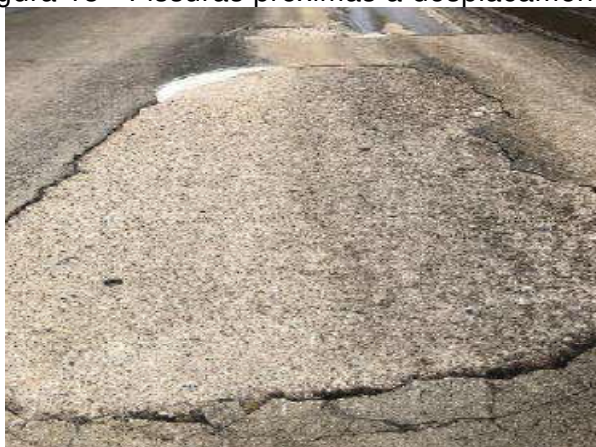
Na Figura 13 também é possível observar a ocorrência de deslocamentos do concreto com fissuras no concreto próximas as regiões do deslocamento. Sendo assim, foi atribuído FI igual a 1 para o dano de fissuras aleatórias.

Figura 13 - Fissuras próximas a deslocamentos

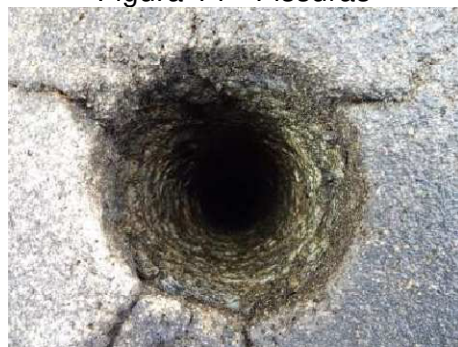
Na Figura 14 é possível observar o 4º dano identificado nas superfícies de concreto, são fissuras com profundidade variáveis que irradiam da um local onde foi retirado um corpo de prova ou é um dreno da estrutura. Assim foi atribuído FI igual a 2 para fissuras com orientação.

Figura 14 - Fissuras

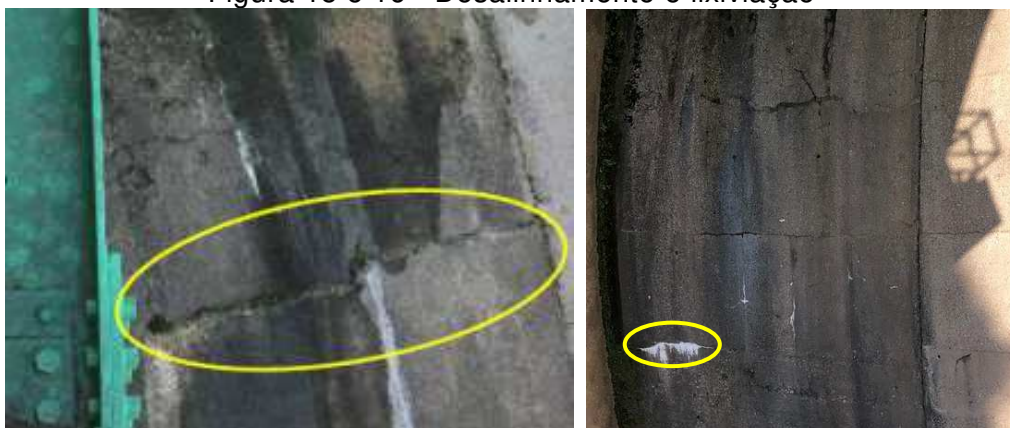
Figura 15 e 16 - Desalinhamento e lixiviação

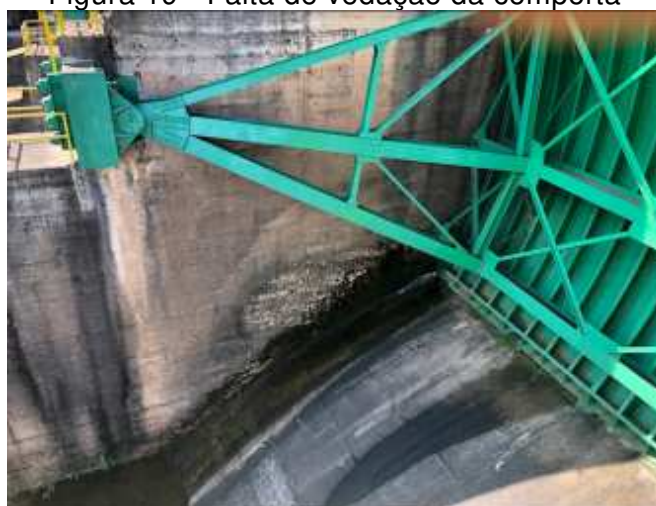
Figura 19 - Falta de vedação da comporta

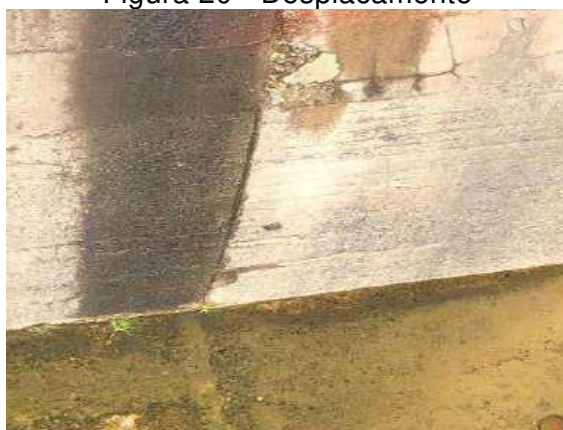
Figura 20 - Desplacamento

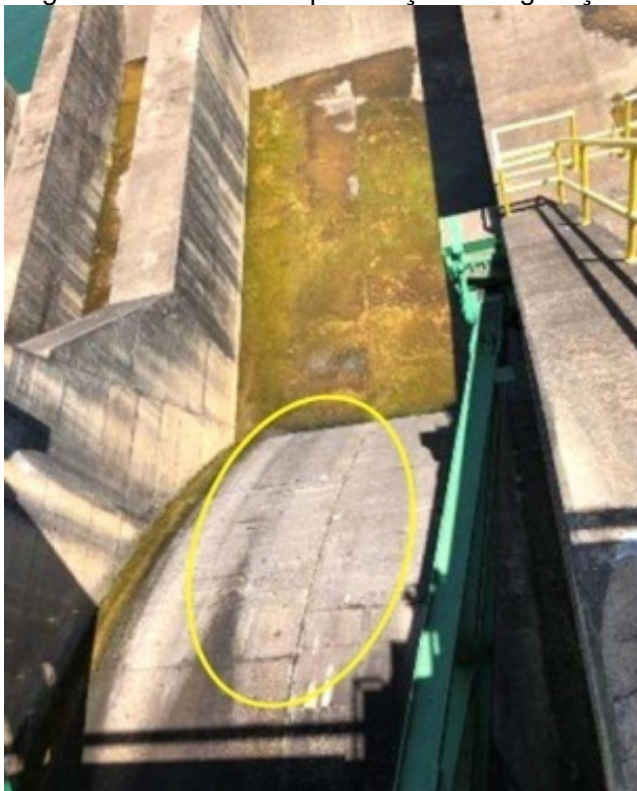
Na Figura 21 é possível identificar dois danos na estrutura. A presença de vegetação na calha que também é possível identificar na Figura 18 e 19. Para o dano foi atribuído valor de FI igual a 2. Além disso, no detalhe da imagem é possível identificar a ocorrência de fissuras transversais sendo o FI adotado foi igual a 1.

Figura 21 - Fissura e presença de vegetação

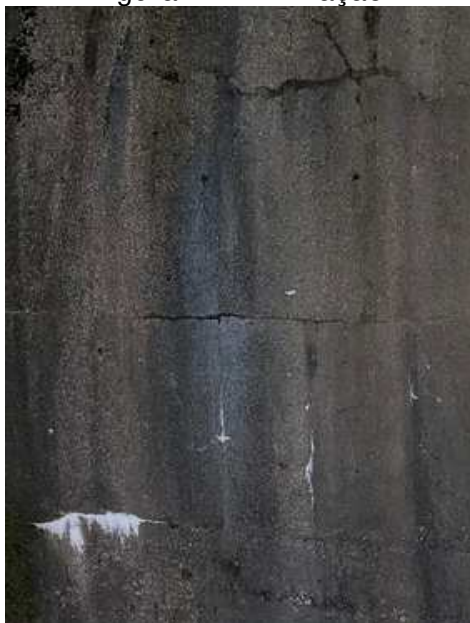
Na Figura 22 é possível observar a ocorrência de lixiviação na região das calhas do vertedouro. O FI adotado para o dano foi de 1.

Figura 22 - Lixiviação

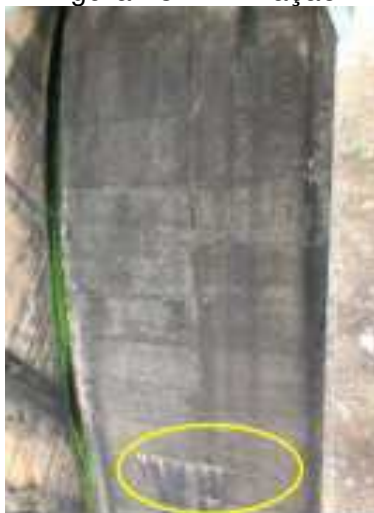
Figura 23 - Lixiviação

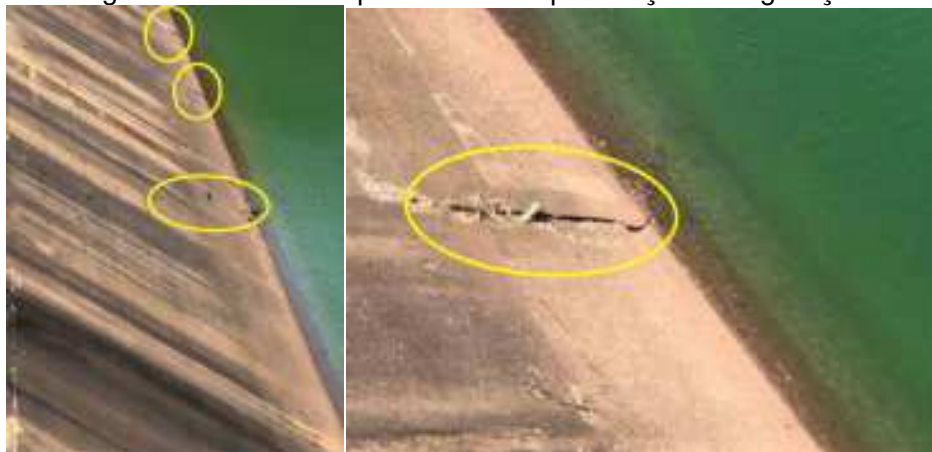
Nas duas figuras apresentadas abaixo é possível observar a ocorrência de deslocamento na superfície do concreto próximo às juntas com erosão e presença de vegetação. Aos danos foi atribuído Fi igual a 1.

Figura 24 e 25 - Deslocamento e presença de vegetação

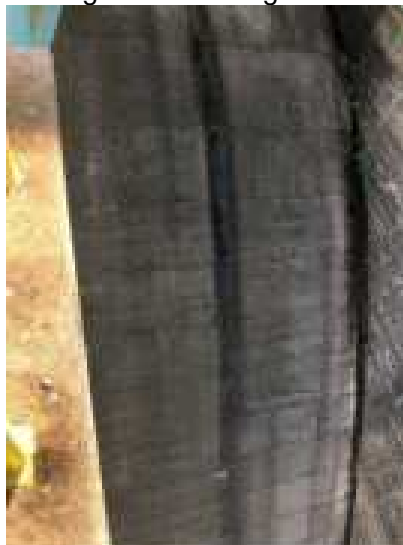
Figura 26 - Surgência

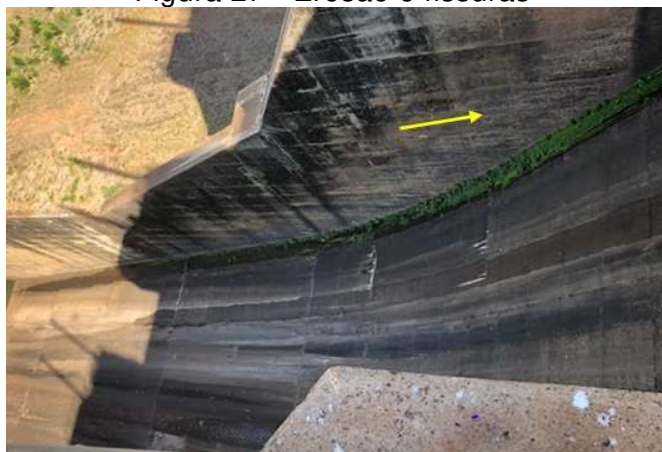
Figura 27 - Erosão e fissuras

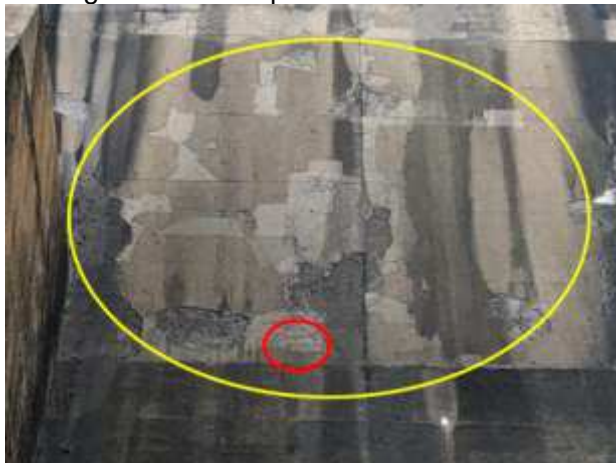
Figura 28 - Deslocamento e fissuras

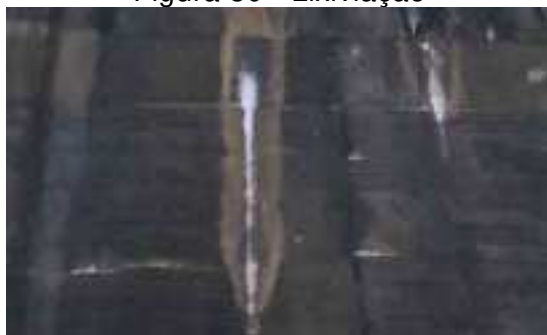
Figura 30 - Lixiviação

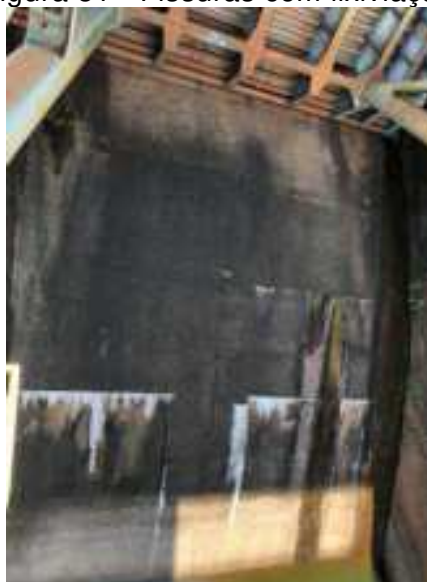
Figura 31 - Fissuras com lixiviação

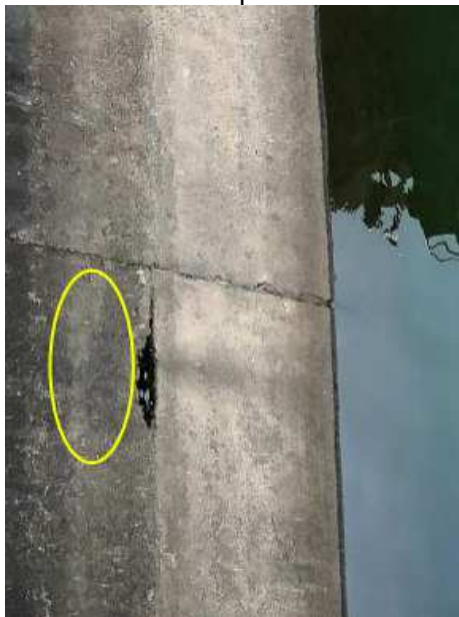
Na Figura 32 é possível observar o início de um processo de deslocamento próximo as juntas transversais. Ao dano foi atribuído FI igual a 1.

Figura 32 - Detalhe de erosão e deslocamento nas juntas transversais

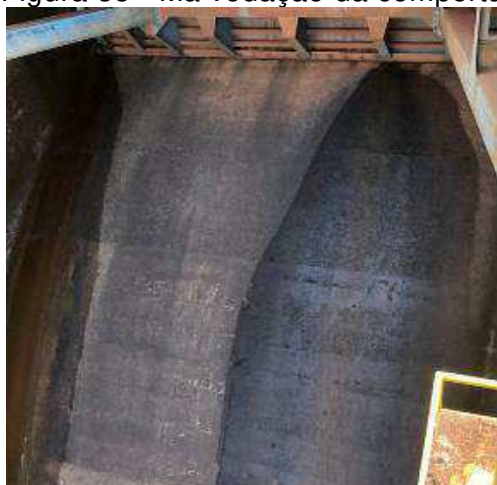
Figura 33 - Má vedação da comporta

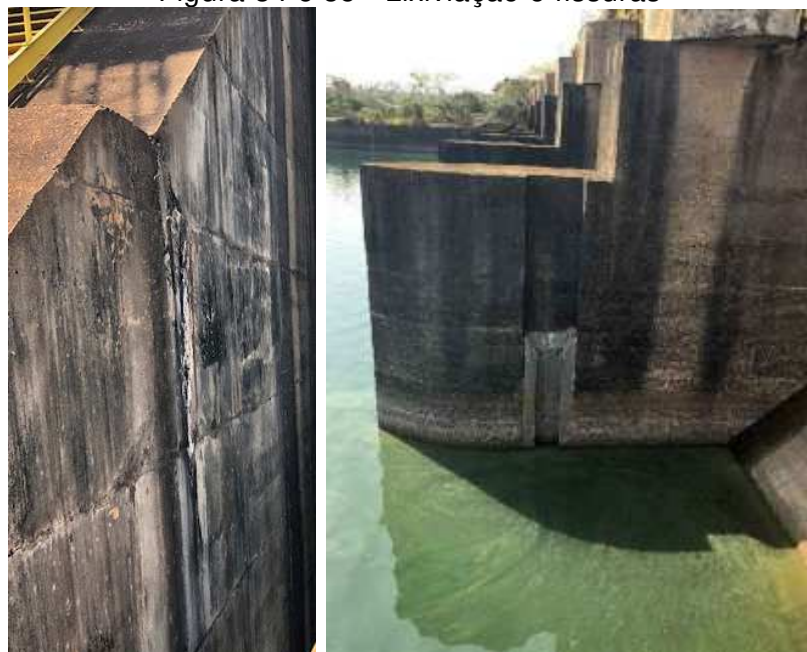
Figura 34 e 35 - Lixiviação e fissuras

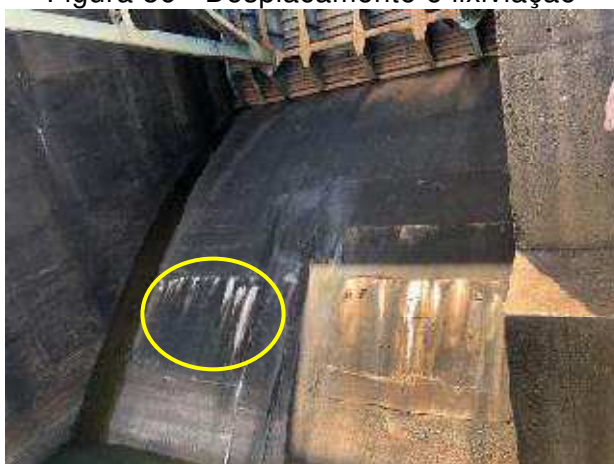
Figura 36 - Desplacimento e lixiviação

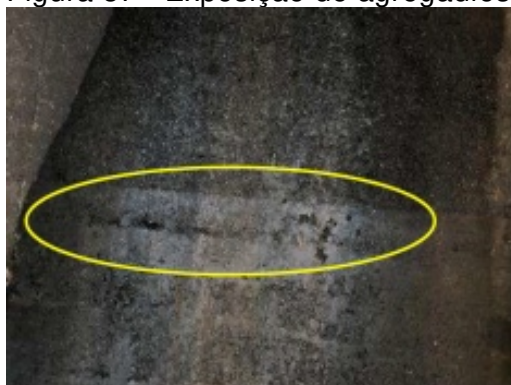
Figura 37 - Exposição de agregadfos

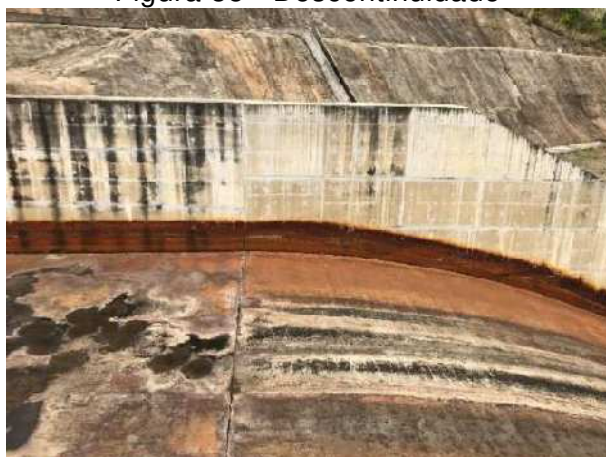
Figura 38 - Descontinuidade

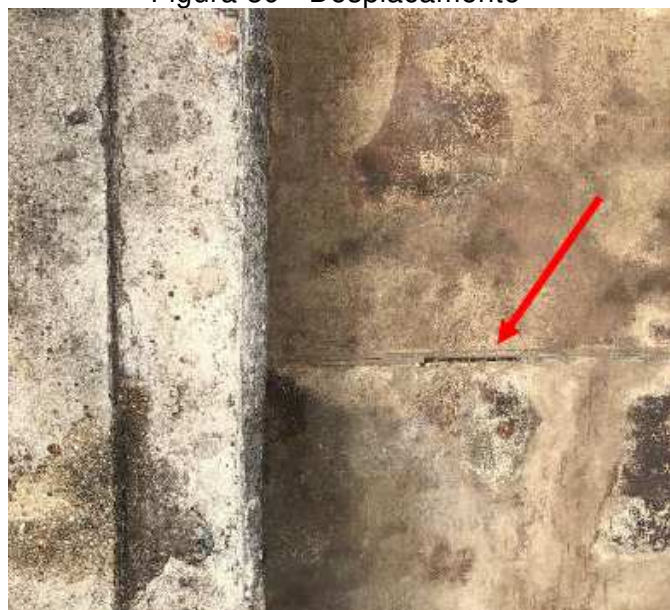
Figura 39 - Deslocamento

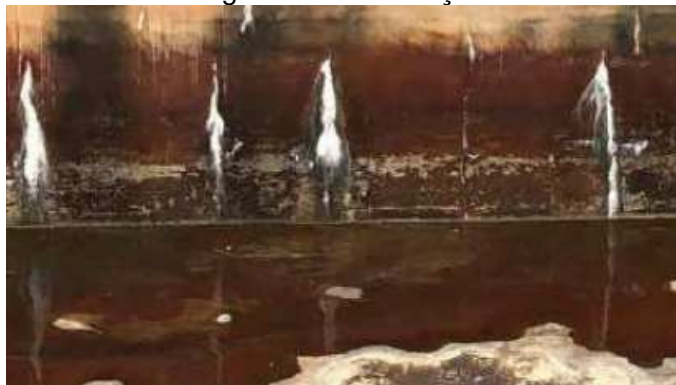
Figura 40 - Lixiviação

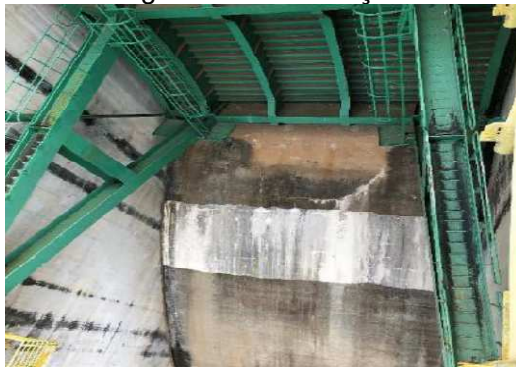
Figura 44 - Lixiviação

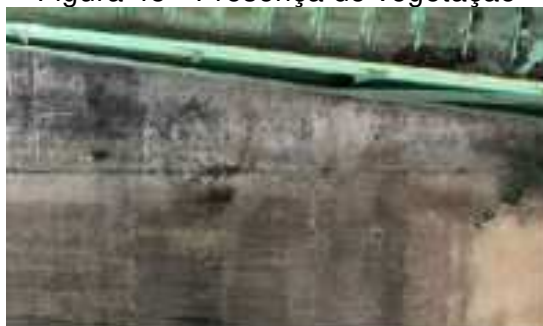
Figura 45 - Presença de vegetação

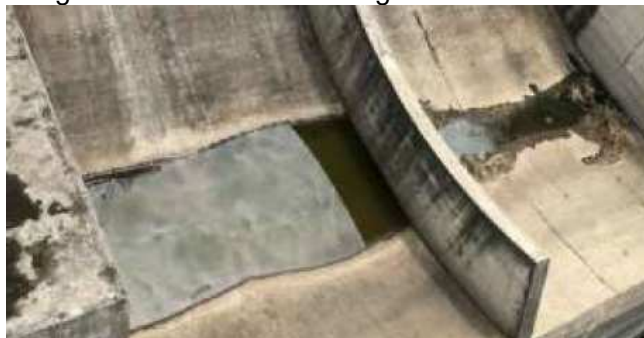
Figura 46 - Acúmulo de água no vertedouro

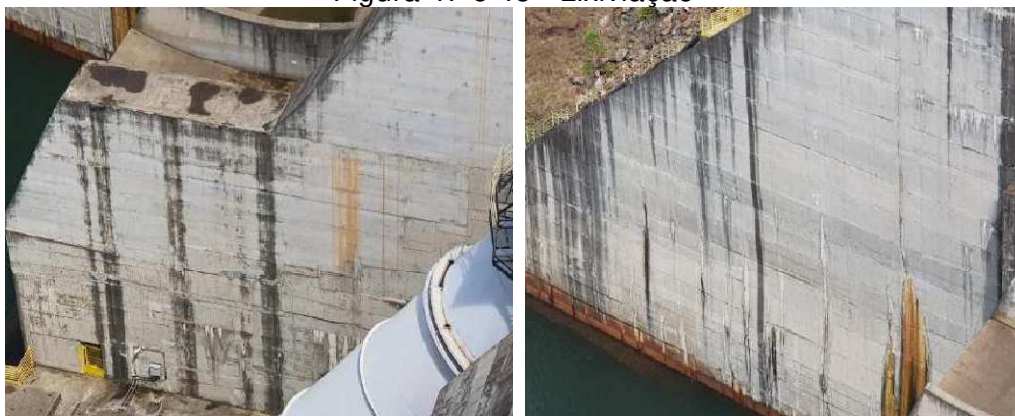
Figura 47 e 48 - Lixiviação

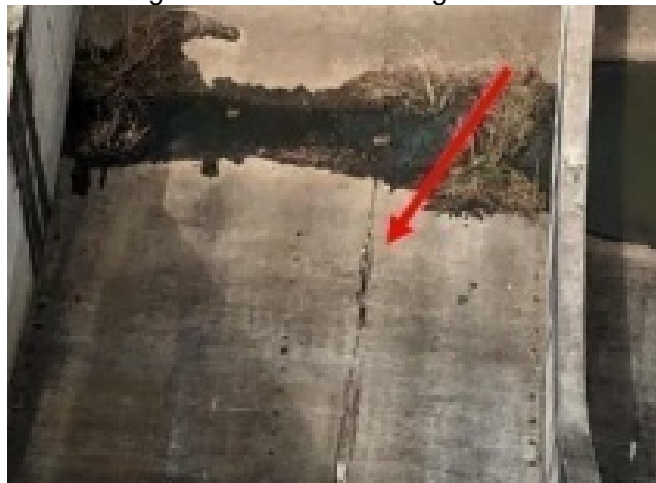
Figura 49 - Fissura longitudinal

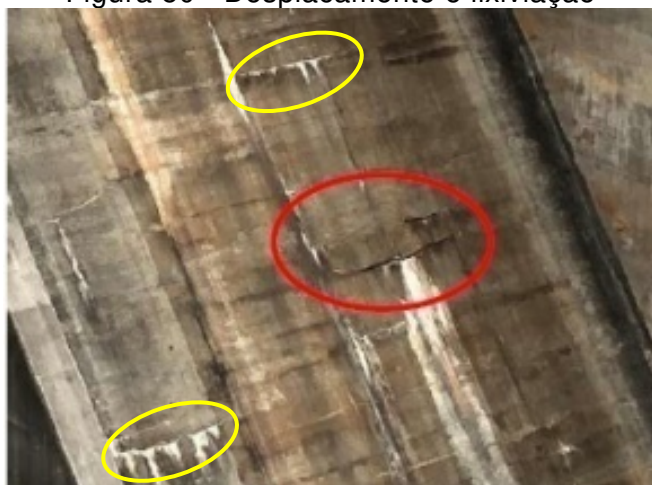
Figura 50 - Deslocamento e lixiviação

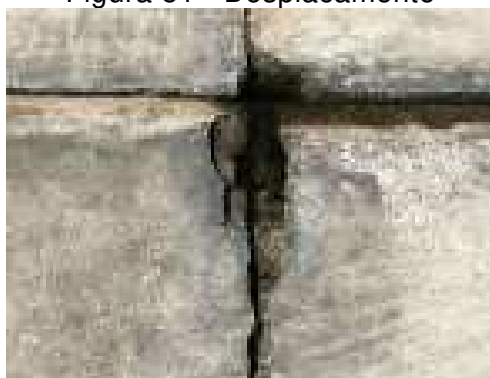
Figura 51 - Deslocamento

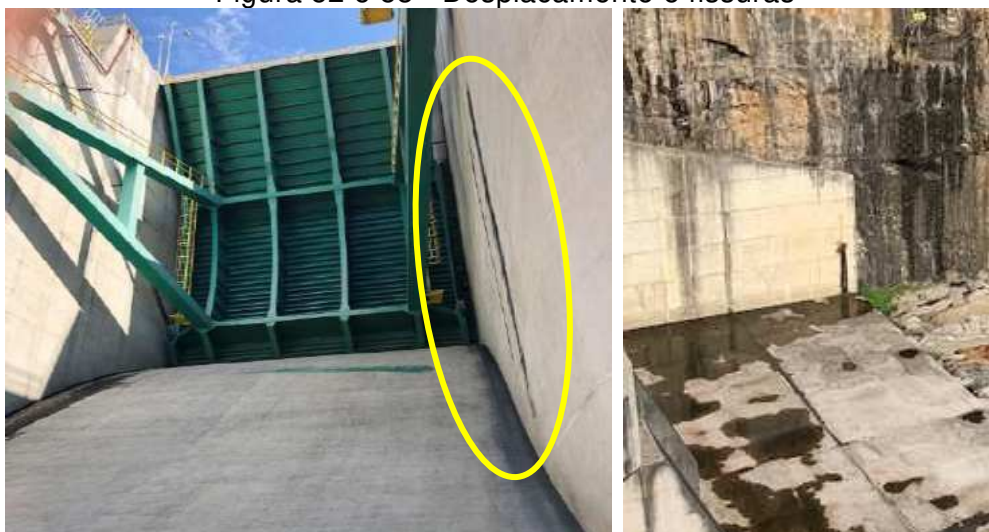
Figura 52 e 53 - Deslocamento e fissuras

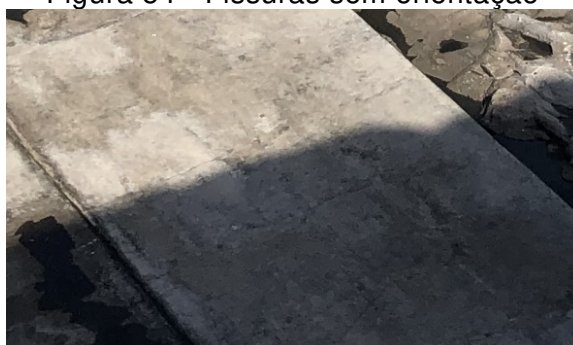
Figura 54 - Fissuras sem orientação

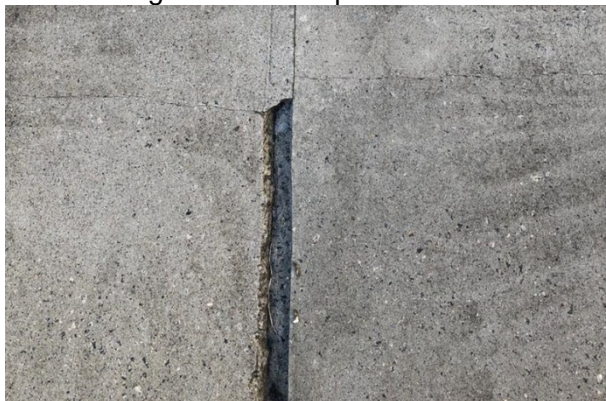
Figura 55 - Desplacamento

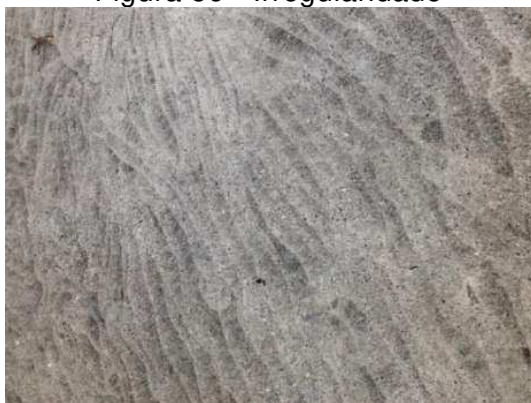
Figura 56 - Irregularidade

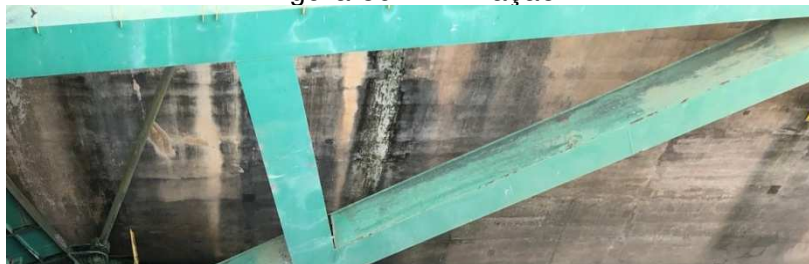
Figura 59 - Lixiviação

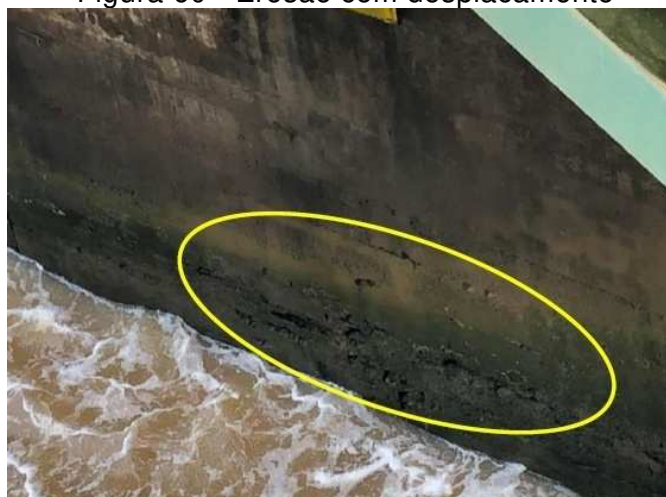
Figura 60 - Erosão com deslocamento

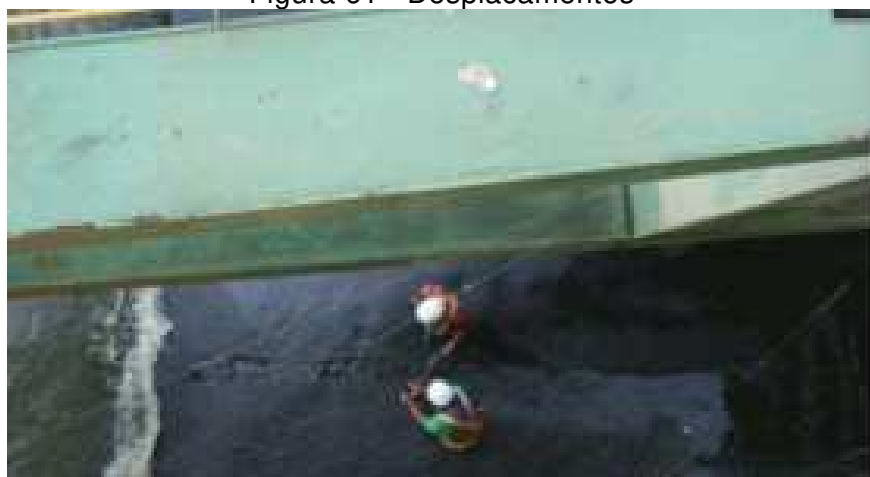
Figura 61 - Desplacamentos

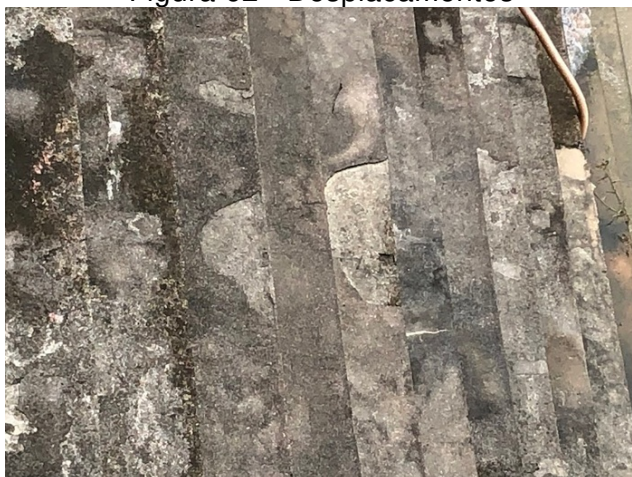
Figura 62 - Deslocamentos

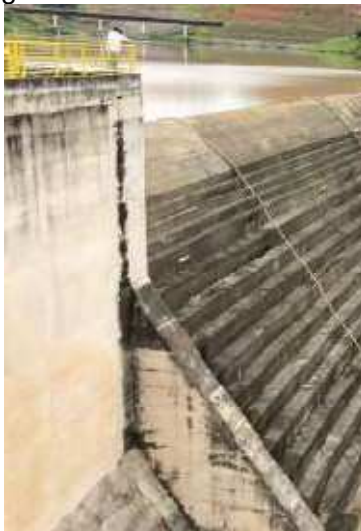
Figura 63 - Fissuras aleatórias

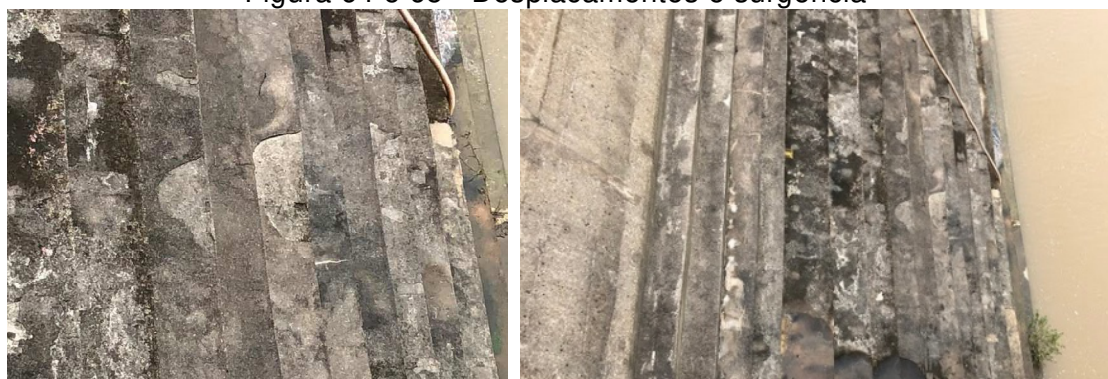
Figura 64 e 65 - Deslocamentos e surgência
