**Universidade Federal do Rio Grande Do Sul
Escola de Engenharia
Programa de Pós-Graduação em Engenharia Civil: Construção e
Infraestrutura**

**Avaliação das mudanças micro e macroestruturais do concreto de
estrutura submetido a incêndio**

Dissertação apresentada ao Programa de Pós-Graduação em Engenharia Civil: Construção e Infraestrutura da Universidade Federal do Rio Grande do Sul, como parte dos requisitos para obtenção do título de Mestre em Engenharia

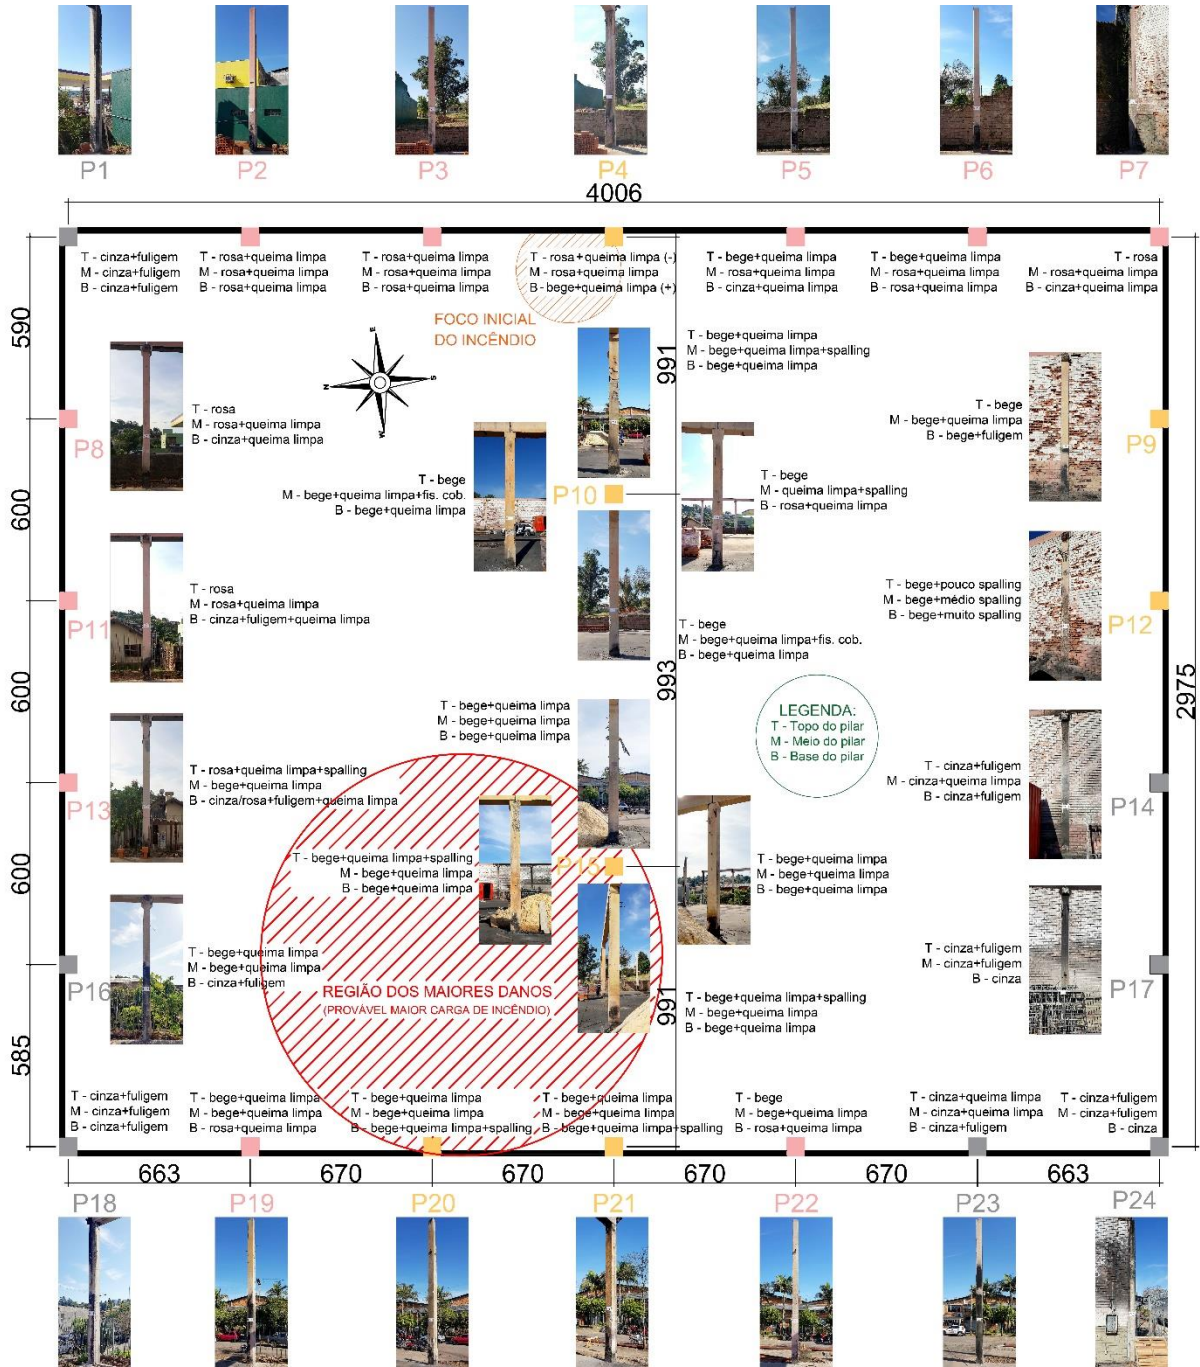
Figura 29 - Posicionamento dos pilares com seus respectivos aspectos visuais ao longo da altura

Seguindo esse raciocínio, fez-se um levantamento preliminar visual (figuras 29 e figuras do Apêndice A) dos danos na estrutura de concreto remanescente (pilares), seguindo o Guia NFPA 921 para Investigação de Incêndio e Explosão, a fim de se determinar de quais pontos seriam feitas as extrações das amostras para posteriores análises. Sendo assim, o primeiro aspecto que ficou evidente foi a diferença significativa da coloração superficial dos pilares (considerando a cor predominante observada ao longo da altura, mesmo onde houvesse pequenas variações), os quais podem ser, preliminarmente, agrupados em 3 grandes grupos:

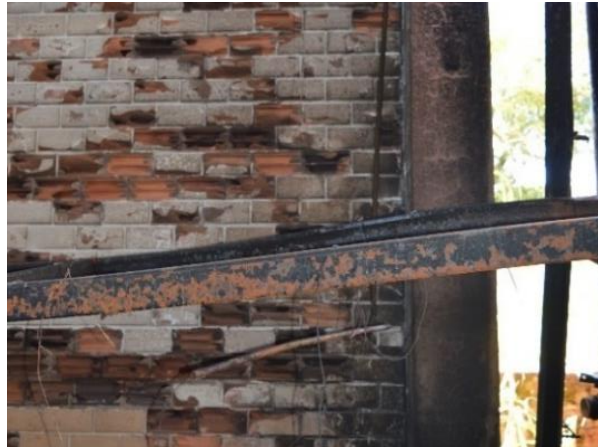
Figura 35 - Foco inicial do incêndio

- posição do foco inicial do incêndio, próximo ao P4 (figura 35);
