**AVALIAÇÃO DA UTILIZAÇÃO DE FERRAMENTAS DE  
SIMULAÇÃO COMPUTACIONAL PARA RECONSTITUIÇÃO  
DE INCÊNDIOS EM EDIFICAÇÕES DE CONCRETO  
ARMADO: APLICAÇÃO AO CASO SHOPPING TOTAL EM  
PORTO ALEGRE-RS**

Dissertação apresentada ao Programa de Pós-Graduação em Engenharia Civil da Universidade Federal do Rio Grande do Sul, como parte dos requisitos para obtenção do título de **MESTRE EM ENGENHARIA CIVIL**, na modalidade Acadêmico.

O caso escolhido foi o incêndio no Shopping Total, ocorrido em julho/2007 em Porto Alegre-RS, em função da disponibilidade de dados acerca de danos e estimativas de temperaturas atingidas em diferentes locais, derivados de uma inspeção detalhada efetuada após o sinistro, com o objetivo de reconstruir a dinâmica do mesmo e identificar os elementos deteriorados.

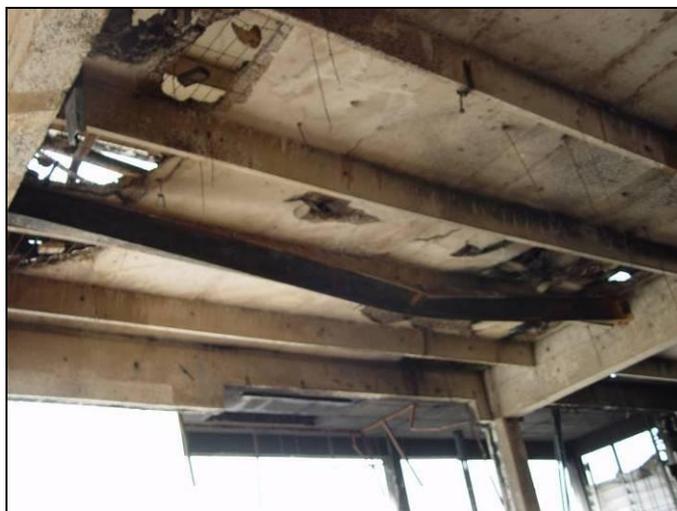
A figura 4.10 mostra uma vista de um elemento remanescente do mezanino metálico instalado na Loja França e que colapsou durante o incêndio. Este elemento metálico flambou, pois sua dilatação térmica foi impedida pela presença das vigas. É interessante ressaltar que a presença do mezanino parece ter retardado os danos nesta região, pois apesar deste trecho de laje estar posicionado sobre o foco de incêndio, os danos são menores do que os registrados em regiões vizinhas (como pode ser verificado analisando o mapa de danos mostrado na figura A2, no

Figura 4.10: Vista do elemento metálico do mezanino da Loja França, flambado devido à restrição de deformação térmica exercida pela ancoragem nas vigas de concreto (RELATÓRIO TÉCNICO Nº 16/2007, LEME).

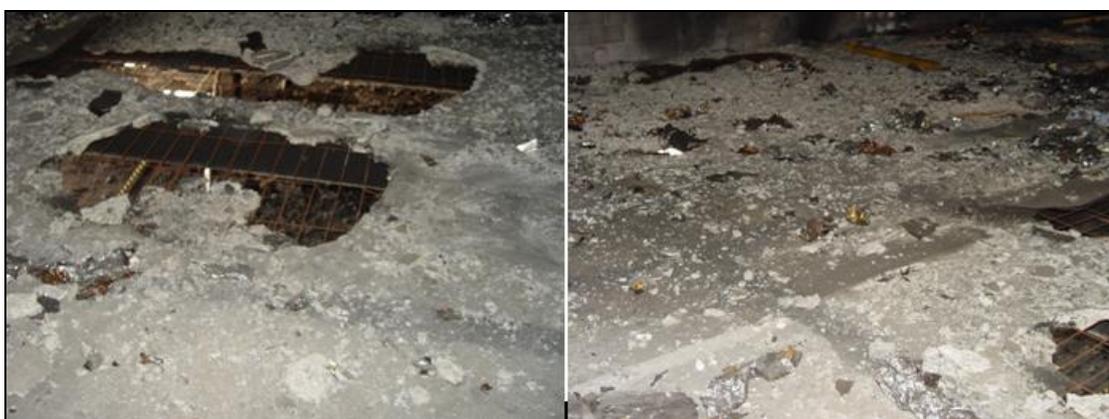
Eventualmente, como aconteceu no piso inferior, a elevação da temperatura causou a deterioração das lajes entre os dois pavimentos de garagem. O dano típico observado consistiu na ruptura das lajes no seu eixo médio, no qual ficava posicionada a tela de reforço (essa ruptura, como ocorreu no pavimento inferior, foi resultado de um processo de deformação diferenciada entre o aço e o concreto, combinado com o *spalling* do concreto e a expansão do aço). O deslocamento do concreto deixava exposta a armadura, como pode ser visto na figura 4.12. Na figura A3, do anexo A, é apresentado um mapeamento genérico dos danos nestas lajes.

Figura 4.12: Aspecto das lajes de piso do 4º pavimento deterioradas e fragmentos de concreto deslocados das lajes (RELATÓRIO TÉCNICO Nº 16/2007, LEME).

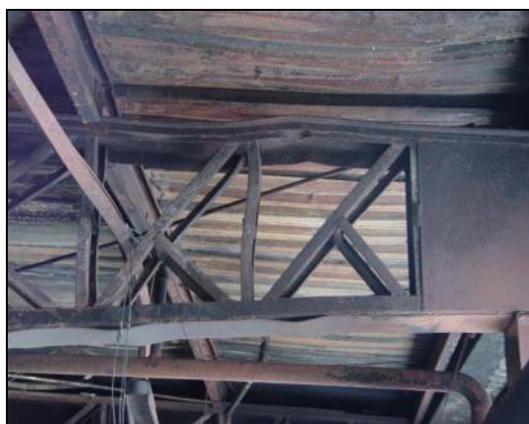
A ruptura das lajes entre os pavimentos de garagem permitiu a passagem do ar quente e das chamas para o quarto pavimento (estacionamento 2), onde a temperatura elevada afetou as treliças metálicas da estrutura de cobertura do pavilhão, como se pode ver na figura 4.13.

Figura 4.13: Vista de elementos com flambagem local na treliça de cobertura (RELATÓRIO TÉCNICO Nº 16/2007, LEME).

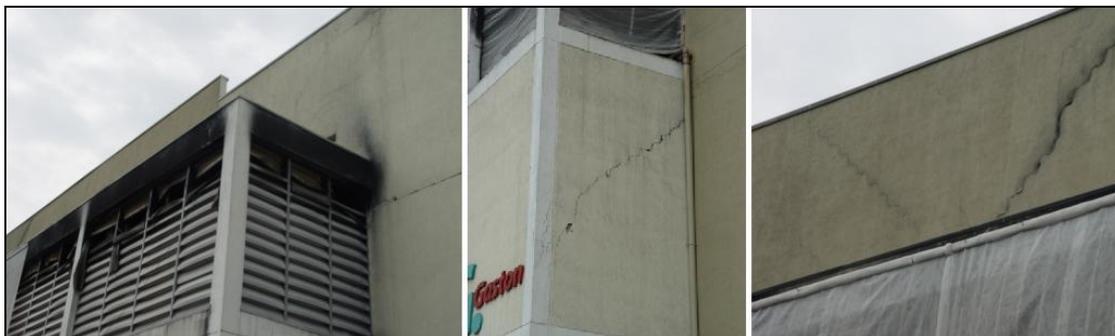
Tendo a ascensão bloqueada pela cobertura, o ar quente buscou escapar pelas aberturas existentes nos vários andares e pelas fissuras geradas por movimentações térmicas nas paredes de blocos de concreto do prédio (figura 4.14).

Figura 4.14: Escapamento da fumaça pelas fissuras e aberturas  
(Fonte: Arquivo LEME).

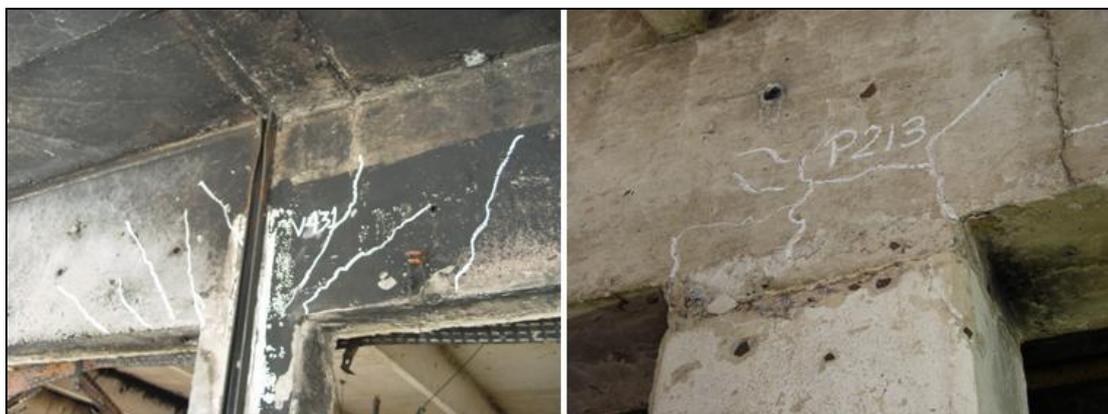
A fumaça e o calor se propagaram horizontalmente ao nível do teto de cada andar (sobre o forro de gesso do 2º andar), o que incrementou os danos nos topos dos pilares e vigotas (figuras 4.15 e 4.16).

Figura 4.15: Fissuração no encontro de viga e pilar (RELATÓRIO TÉCNICO Nº 16/2007, LEME).

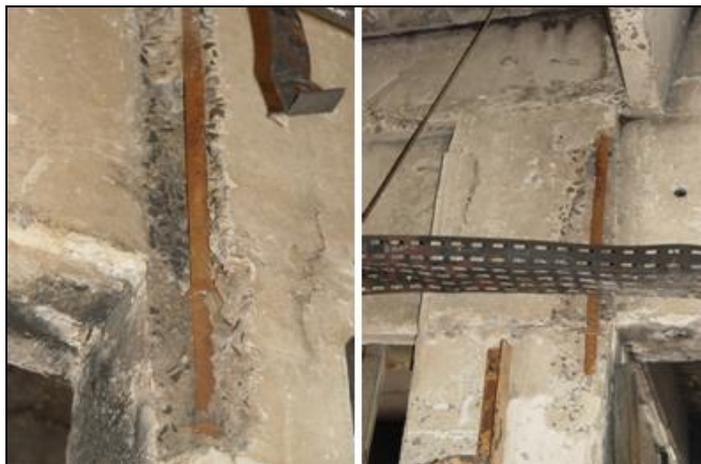
Figura 4.16: Desplacamento do concreto e flambagem da armadura no topo dos pilares (RELATÓRIO TÉCNICO Nº 16/2007, LEME).

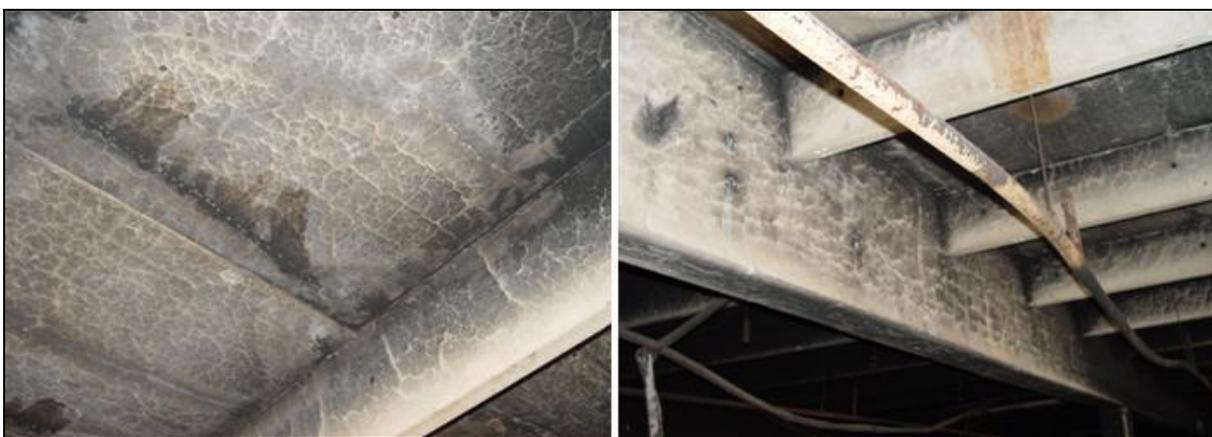
Com o afastamento do foco do incêndio, as temperaturas médias foram caindo, como indica a redução da severidade dos danos. Os elementos mais afetados encontravam-se no módulo E. No módulo D se observaram fissuras de dessecação superficial em vários elementos (figura 4.17) e deformação de algumas vigotas, que tinham menos rigidez e maior área de exposição ao ar quente.

Figura 4.17: Dessecação superficial de elementos de concreto armado do piso do 4º pavimento (RELATÓRIO TÉCNICO Nº 16/2007, LEME).

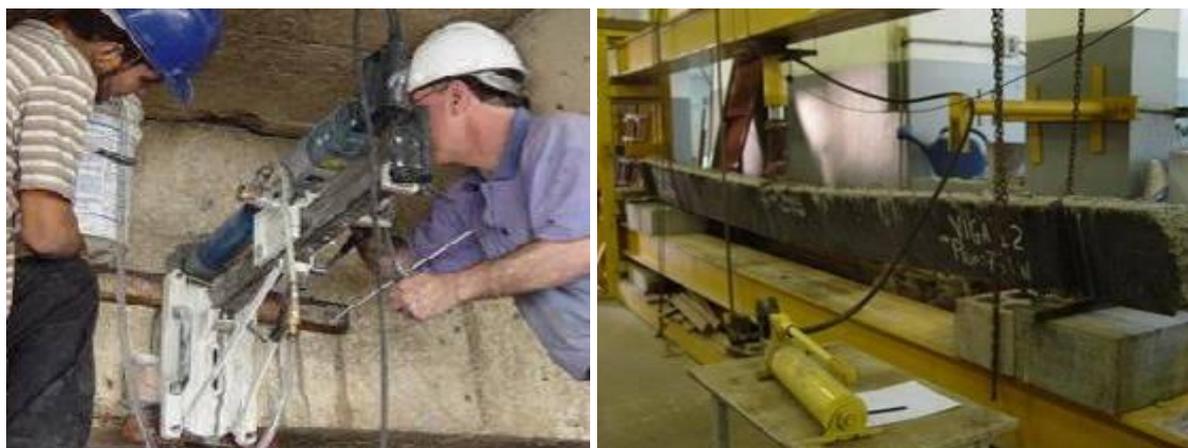
Para determinação da capacidade resistente residual dos elementos foram realizados ensaios de compressão nas amostras de concreto e ensaios de flexão nas vigotas extraídas (figura 4.18). Os resultados obtidos ratificaram os indícios verificados na inspeção visual, indicando que a degradação aconteceu principalmente nos locais onde se acumularam os gases aquecidos, nas zonas acima do foco principal do incêndio e no topo dos pilares.

Figura 4.18: Extração de corpos de prova e ensaio de flexão em vigota extraída (RELATÓRIO TÉCNICO Nº 16/2007, LEME).

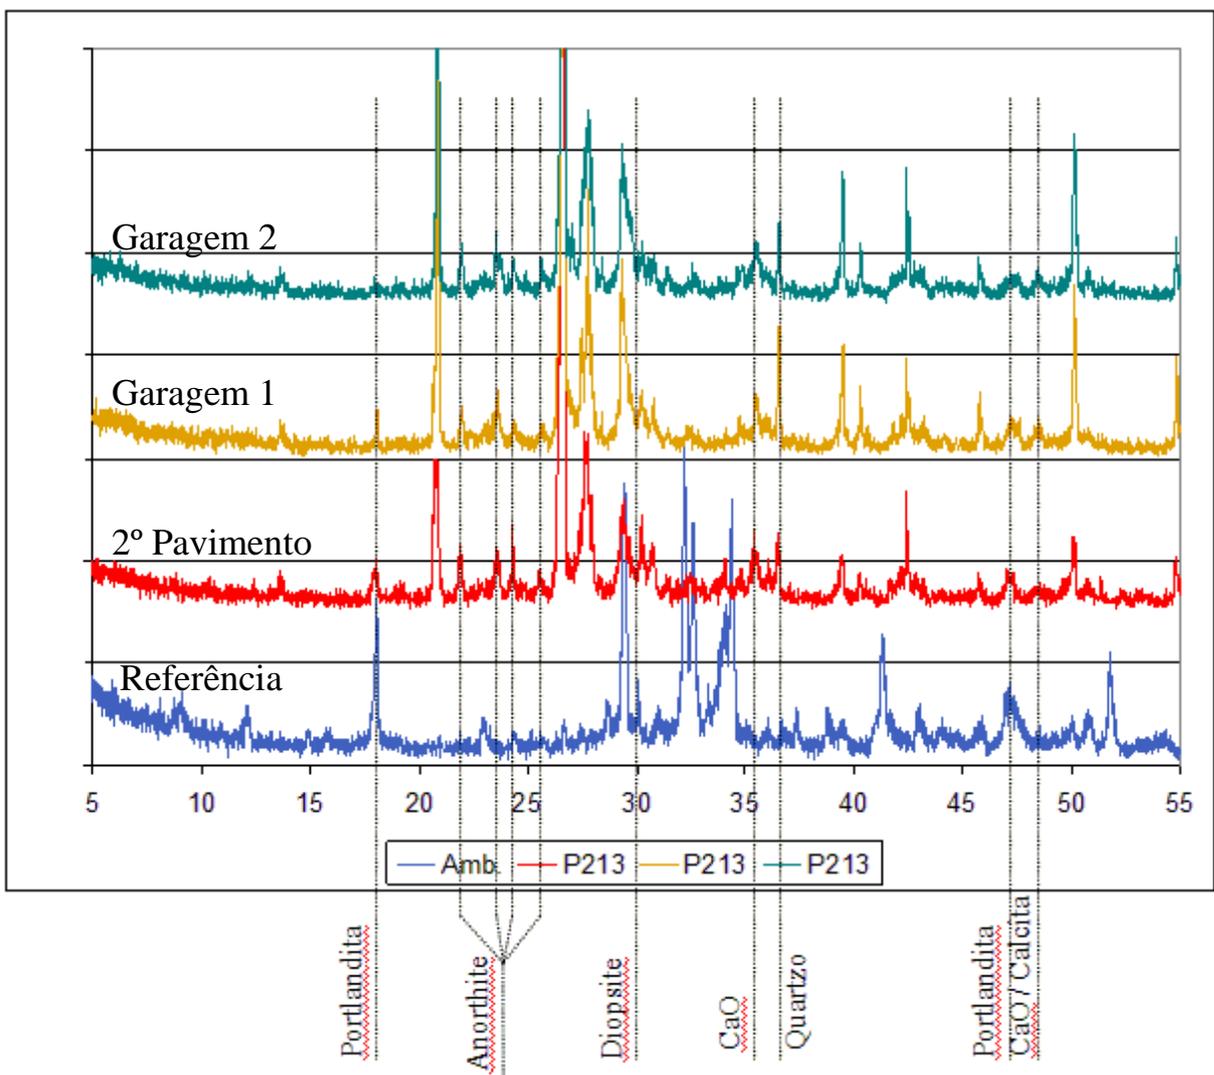
Figura 4.21: Difratograma 1 - Resultados de ensaio de difratometria de raios-X do pilar P213 (RELATÓRIO TÉCNICO Nº 16/2007, LEME).

cálcio (CaO). Verifica-se, ainda, que com a decomposição do hidróxido de cálcio ocorre um aumento também dos cristais de calcita ( $\text{CaCO}_3$ ). Observa-se que as amostras dos pavimentos superiores se encontram mais deterioradas do que no pavimento do incêndio, devido ao efeito chaminé.

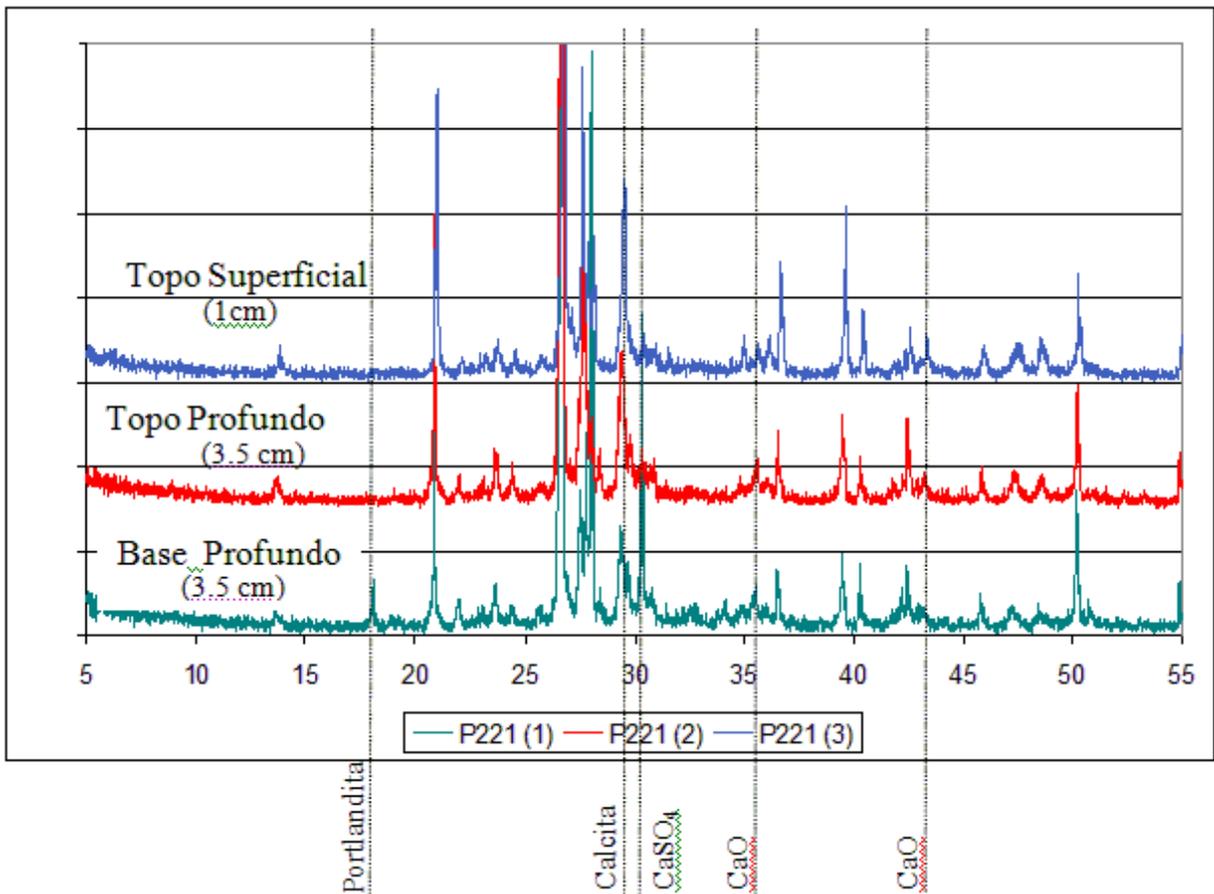
Figura 4.22: Difratograma 2 - Resultados de ensaio de difratometria de raios-X do pilar P221 (RELATÓRIO TÉCNICO Nº 16/2007, LEME).

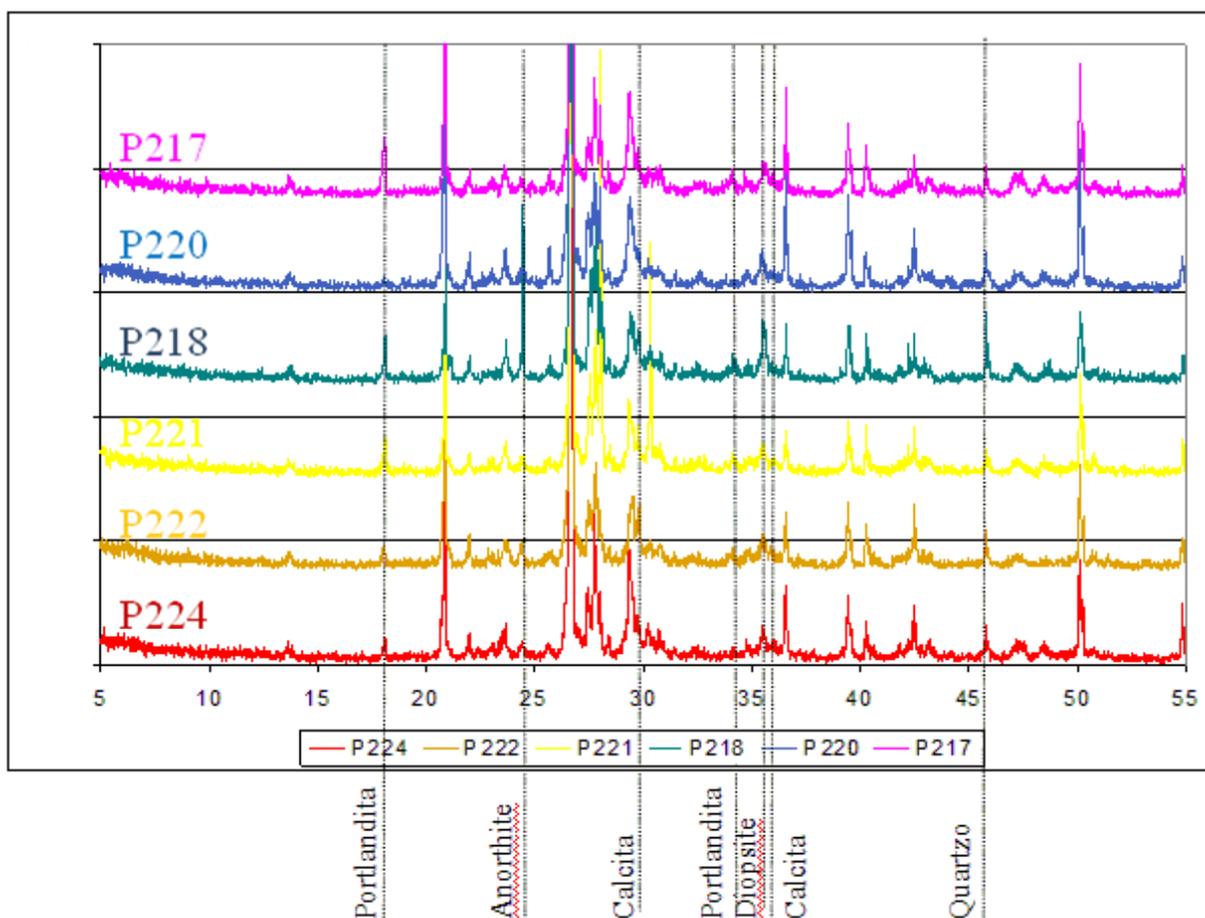
Figura 4.23: Difratograma 3 - Resultados de ensaio de difratometria de raios-X dos pilares do eixo B (RELATÓRIO TÉCNICO Nº 16/2007, LEME).

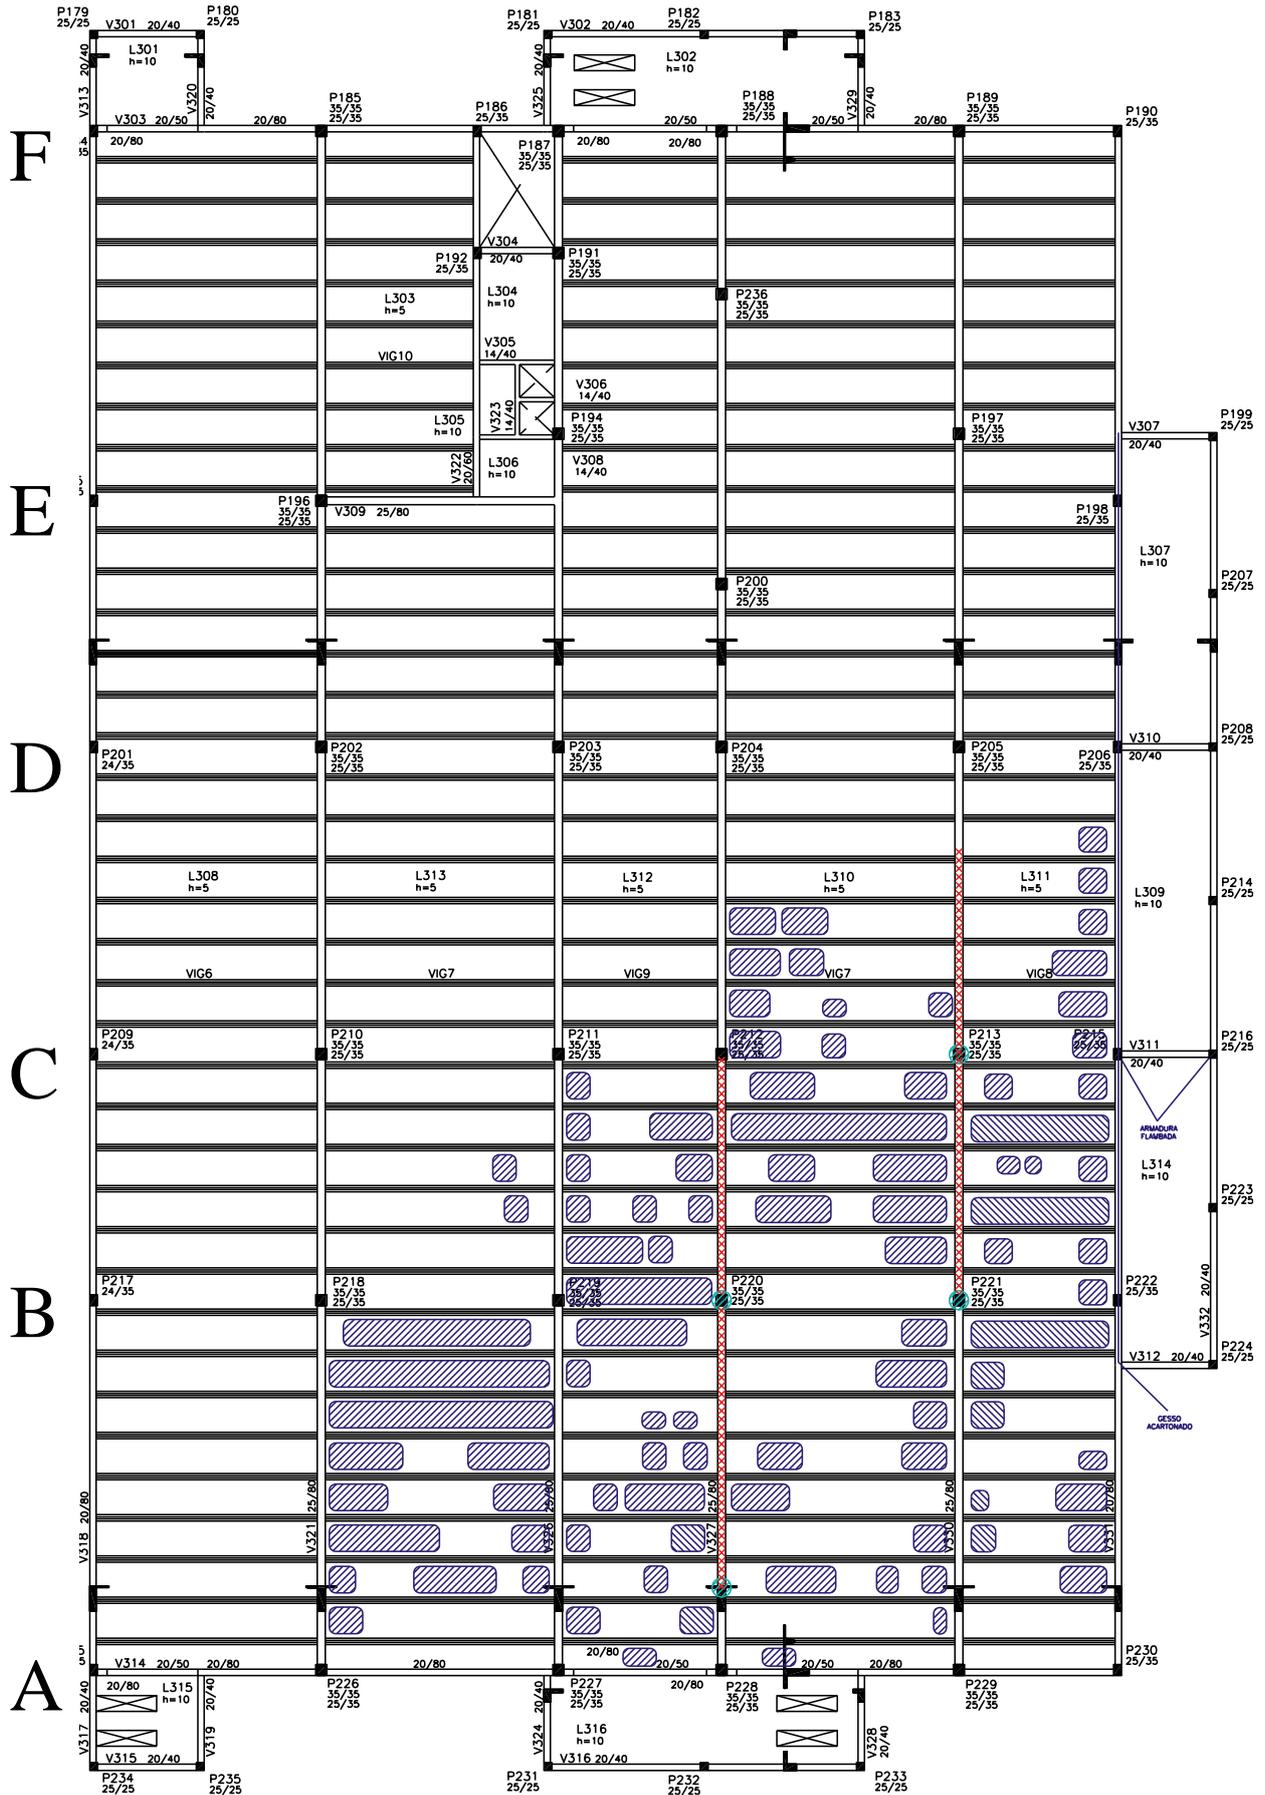
Figura A2: Mapeamento de danos no 3º pavimento.

anexo A), nas quais o efeito da temperatura foi tão violento que causou a ruptura completa de quase todos os segmentos de laje (figura 4.11).
