ANÁLISE DE FALHA DE UM EIXO DE ROTOMOLDAGEM

Douglas Martinazzi, Afonso Reguly, Márcio L.K. Macedo

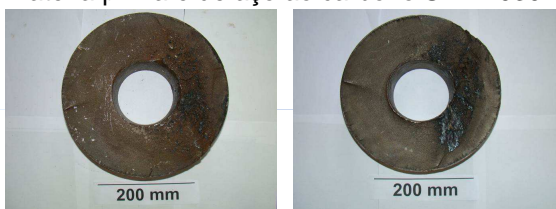
A figura 1 mostra o componente conforme recebido para análise de falha. Trata-se de um eixo em tubo trepanado cuja matéria prima é de aço ao carbono SAE 1030.

Figura 1: Imagem do componente recebido para análise.

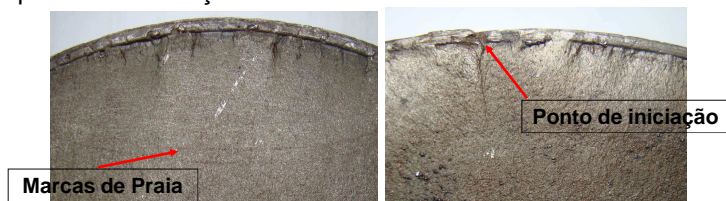
A figura 2 mostra a superfície de fratura com marcas concêntricas (de praia), indicativo de fratura por fadiga e os pontos de iniciação.

Figura 2: Imagem identificando a superfície de fratura.

A análise de falha indicou que o componente falhou por fadiga. Esta falha ocorreu a partir da interface da camada depositada por solda e o metal de base do eixo, devido aos defeitos presentes no depósito de metal de solda aliados ao gradiente microestrutural entre a camada depositada e o metal de base do eixo.

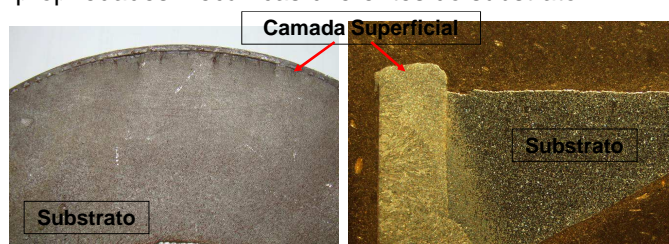
A inspeção visual e por lupa de baixo aumento mostrou uma camada superficial depositada (figura 3) sobre a superfície do eixo. Esta camada apresentou-se como um resalto e com aparência de ser um material de propriedades mecânicas diferentes do substrato.

Figura 3: Imagem identificando a superfície de fratura.

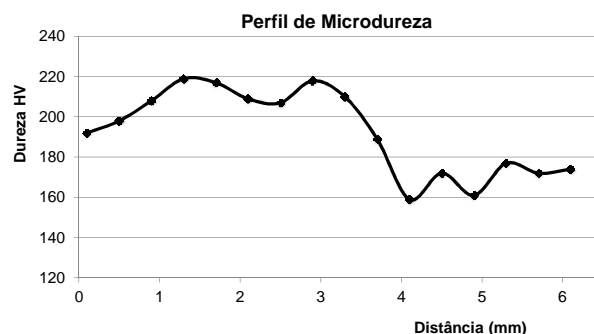
Foi realizado um perfil de dureza partindo da superfície ao centro do componente conforme mostra a Figura 8.

Figura 8: Perfil de microdureza na escala Vickers.
