ANÁLISE DE FALHA EM TIRANTE DE BOMBA DE MINERODUTO

Anderson Kramer Pelufa, Marcelo Sartori, Antonio Stadtländer, Telmo R. Strohaecker

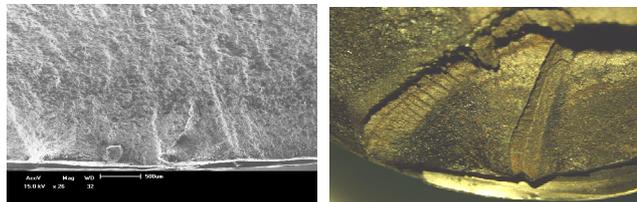
A análise foi realizada via Microscopia Eletrônica de Varredura (MEV) e em lupa de baixo aumento. As figuras 4 e 5 mostram alguns pontos de início de trincas de fadiga.

Figura 4 e 5: Imagem mostrando os pontos de início de trincas, à esquerda em MEV, e à direita em lupa.

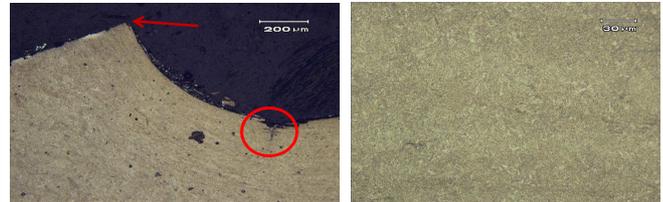
A figura 6 mostra um dos pontos de início da falha próxima ao fundo do filete (indicado pela seta) e a superfície de fratura, e pode-se perceber que a rosca foi obtida por conformação (roletagem), e a região do fundo do filete aonde pode-se evidenciar corrosão (indicada pelo círculo). A microestrutura do tirante é predominantemente bainítica, conforme mostra a figura 7.

Figura 6 e 7: Micrografias com ataque químico (Nital 2%), mostrando o início da falha junto ao fundo do filete e a presença de corrosão, à direita, mostrando microestrutura predominantemente bainítica.

As análises microestrutural e química, e os resultados de dureza e tração não apresentaram indícios que indiquem fragilização do material que possam ter facilitado a falha do componente. A falha por fadiga do tirante deve ter corrido pelos elevados esforços aos quais a peça é submetida em serviço em conjunto com a concentração de tensões associadas a corrosão localizada junto ao fundo dos filetes.
