**REVESTIMENTO CERÂMICO COM UTILIZAÇÃO DE
REJUNTE INDUSTRIALIZADO DE BASE CIMENTÍCIA:
ESTUDO DO FENÔMENO DA MANCHA D'ÁGUA**

Porto Alegre
julho 2013

Trabalho de Diplomação apresentado ao Departamento de
Engenharia Civil da Escola de Engenharia da Universidade Federal
do Rio Grande do Sul, como parte dos requisitos para obtenção do
título de Engenheiro Civil

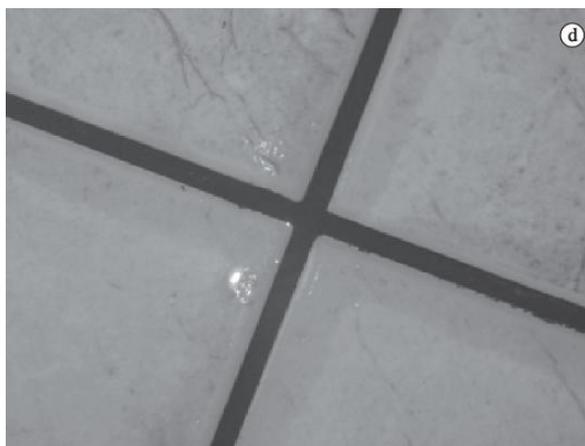
A figura 6 ilustra um exemplo de mancha d'água em um revestimento cerâmico. No caso, a argamassa de rejuntamento não foi suficiente para impedir a passagem de água, e como a peça é propensa a apresentar o problema, ele de fato foi verificado.

Figura 6 – Visualização de mancha d'água devido à permeabilidade de água pelo rejuntamento

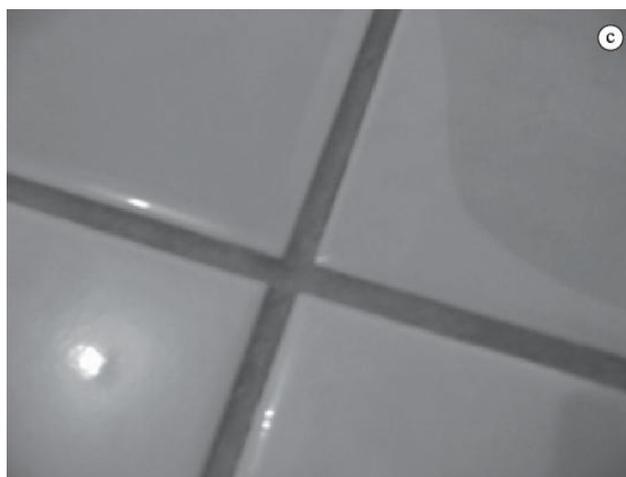
No caso em que certa placa cerâmica é propensa a apresentar a mancha d'água, a argamassa de assentamento, por conter água, pode desencadear o problema, que pode ser observado na figura 8.

Figura 8 – Manifestação da mancha d'água devido a retenção de água de preparação da argamassa colante

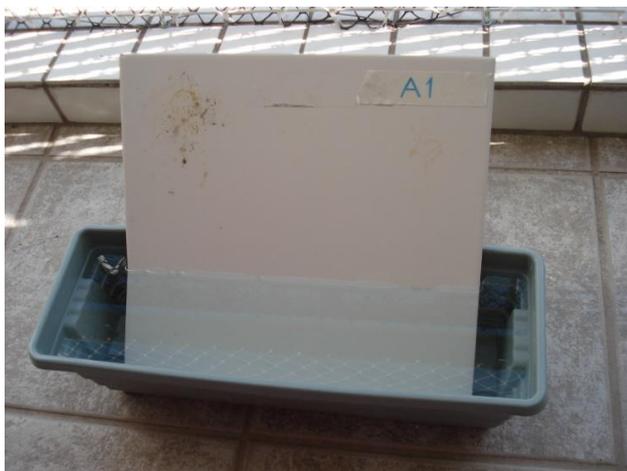
A placa A1 apresentou mancha d'água no ensaio de imersão parcial em água, mas não apresentou o problema ao se executar a molhagem do box. A figura 12 apresenta uma fotografia da peça ensaiada em sua condição de armazenamento.

Figura 13 – Placa A1 – ensaio de imersão parcial em água

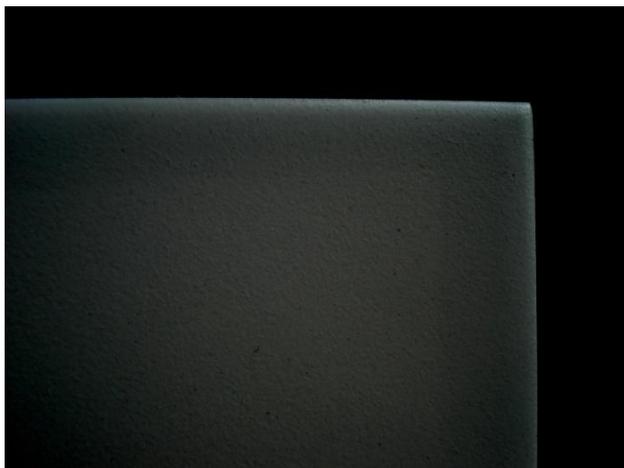
A figura 14 apresenta uma fotografia manipulada digitalmente visando facilitar a identificação da mancha d'água nas bordas da peça.

Figura 14 – Placa A1 – identificação da mancha d'água

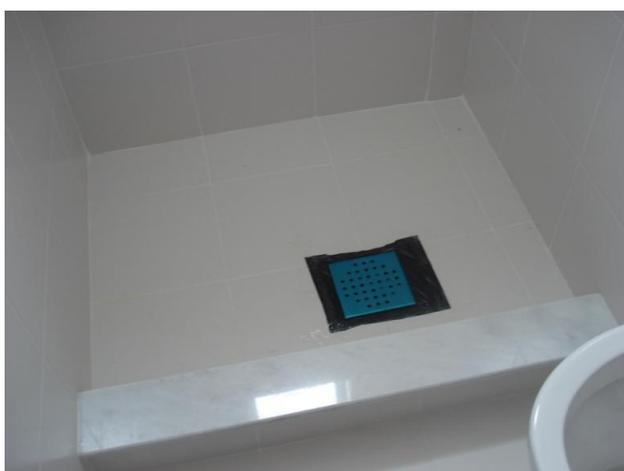
Para esta placa, o ensaio de molhagem do box não apresentou a mancha d'água. O ensaio foi realizado em 19 de fevereiro de 2013, iniciando às 14:05 e finalizando às 15:05. O rejunte utilizado neste box é do tipo industrializado a base cimentícia. A figura 15 apresenta uma fotografia do ensaio de molhagem do box.

Figura 15 – Placa A1 – ensaio de molhagem do box

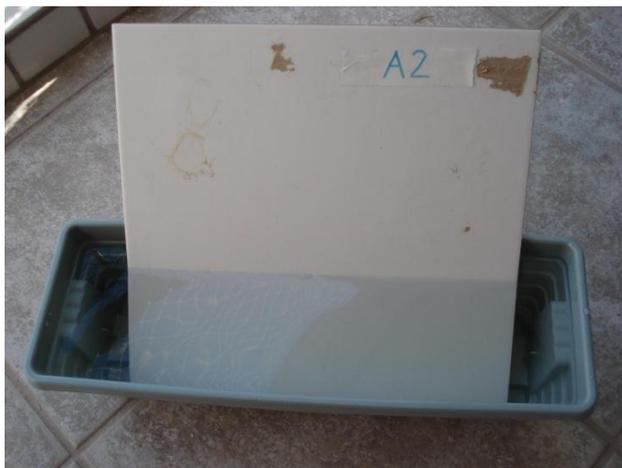
A placa A2 apresentou mancha d'água no ensaio de imersão parcial em água, mas não apresentou o problema ao se executar a molhagem do box. A figura 16 apresenta uma fotografia da peça ensaiada em sua condição de armazenamento.

Figura 17 – Placa A2 – ensaio de imersão parcial em água

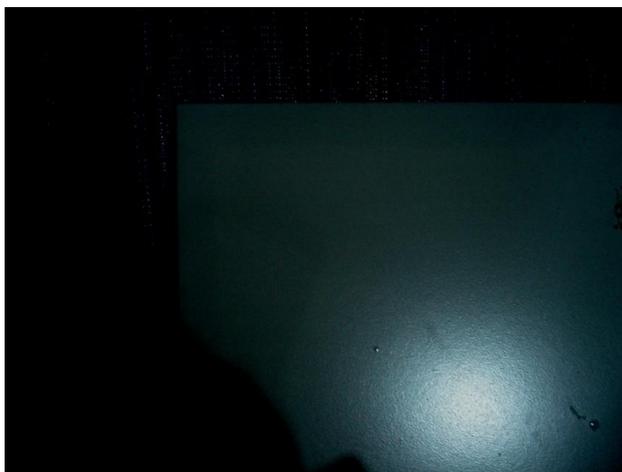
A figura 18 apresenta uma fotografia manipulada digitalmente visando facilitar a identificação da mancha d'água nas bordas da peça.

Figura 18 – Placa A2 – identificação da mancha d'água

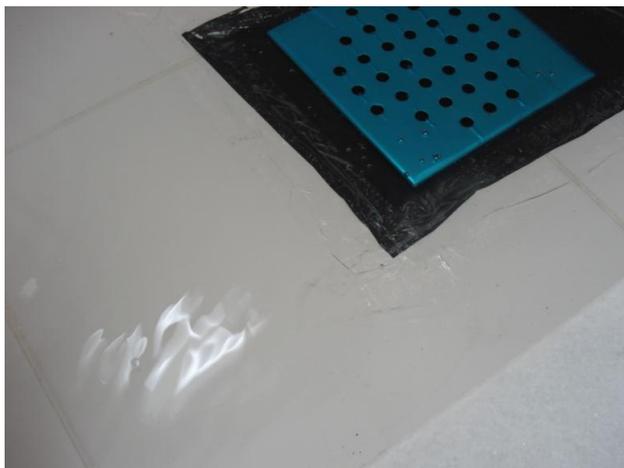
Para esta placa, o ensaio de molhagem do box não apresentou a mancha d'água. O ensaio foi realizado em 19 de fevereiro de 2013, iniciando às 14:05 e finalizando às 15:05. O rejunte utilizado neste box é do tipo industrializado. A figura 19 apresenta uma fotografia do ensaio de molhagem do box.

Figura 19 – Placa A2 – ensaio de molhagem do box

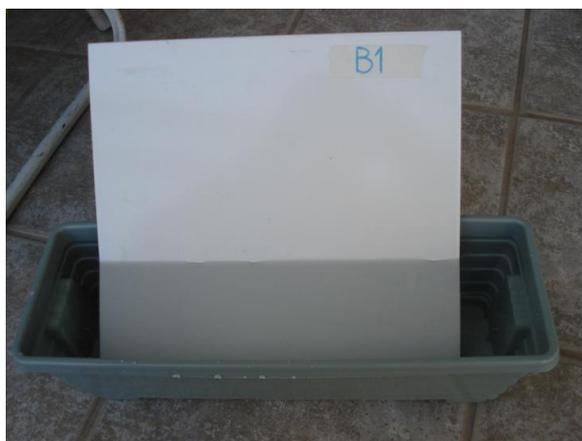
A placa B1 não apresentou mancha d'água no ensaio de imersão parcial em água, portanto não se executou a molhagem do box. A figura 20 apresenta uma fotografia da peça ensaiada em sua condição de armazenamento.

Figura 21 – Placa B1 – ensaio de imersão parcial em água

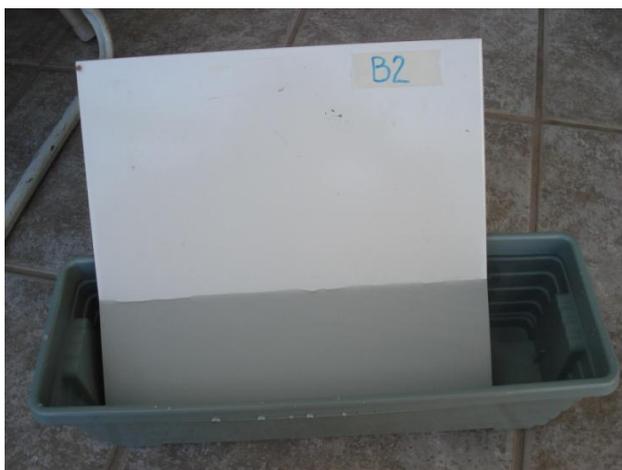
A placa B2 não apresentou mancha d'água no ensaio de imersão parcial em água, portanto não se executou a molhagem do box. A figura 22 apresenta uma fotografia da peça ensaiada em sua condição de armazenamento.

Figura 23 – Placa B2 – ensaio de imersão parcial em água

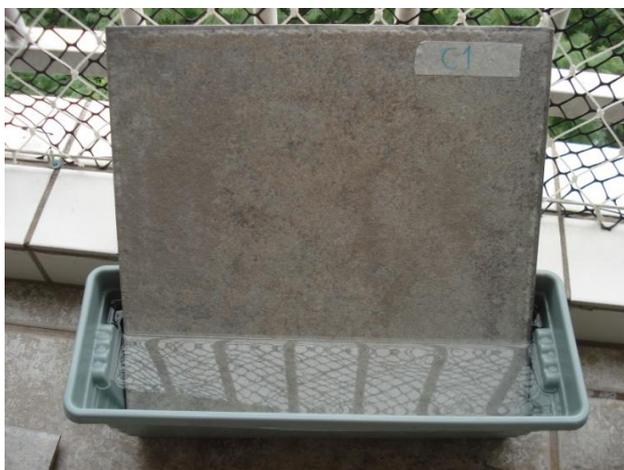
A placa C1 não apresentou mancha d'água no ensaio de imersão parcial em água, portanto não se executou a molhagem do box. A figura 24 apresenta uma fotografia da peça ensaiada em sua condição de armazenamento.

Figura 25 – Placa C1 – ensaio de imersão parcial em água

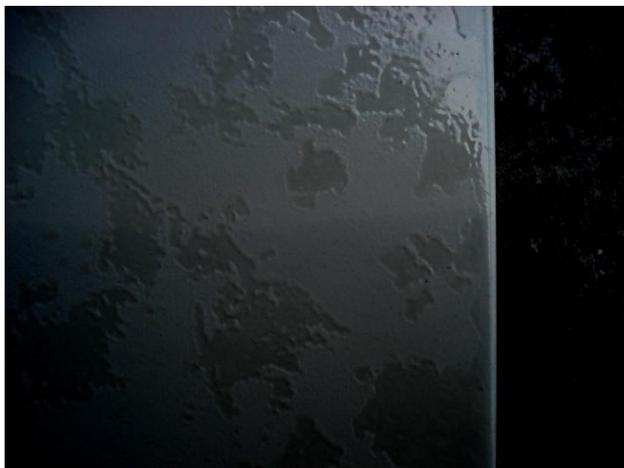
A figura 30 apresenta uma fotografia manipulada digitalmente visando facilitar a identificação da mancha d'água nas bordas da peça.

Figura 30 – Placa D1 – identificação da mancha d'água

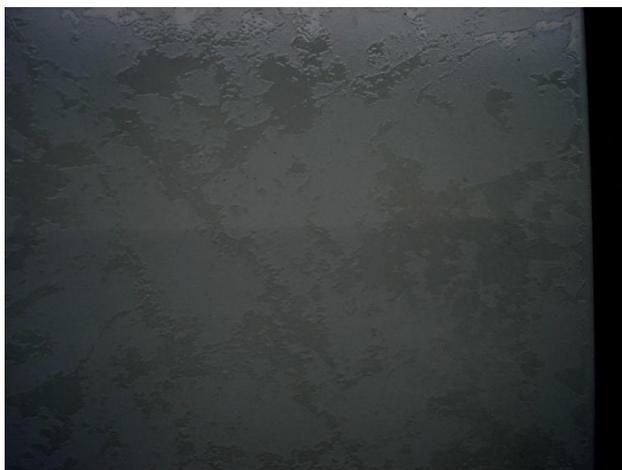
A figura 34 apresenta uma fotografia manipulada digitalmente visando facilitar a identificação da mancha d'água nas bordas da peça.

Figura 34 – Placa D2 – identificação da mancha d'água

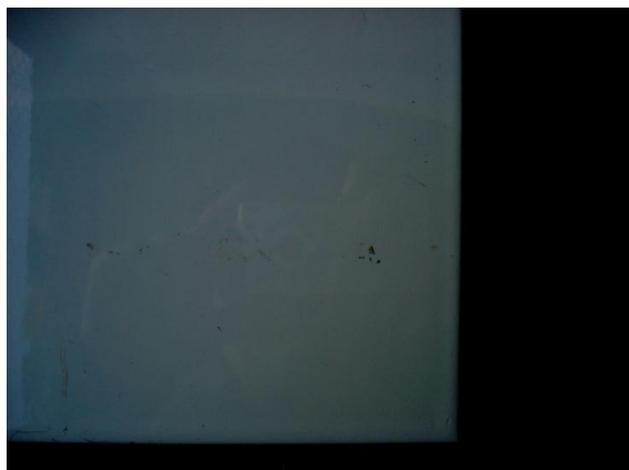
A figura 42 apresenta uma fotografia manipulada digitalmente visando facilitar a identificação da mancha d'água nas bordas da peça.

Figura 42 – Placa F1 – identificação da mancha d'água

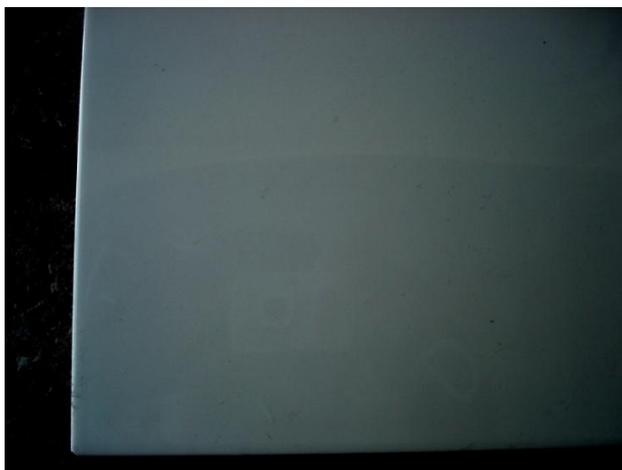
A figura 46 apresenta uma fotografia manipulada digitalmente visando facilitar a identificação da mancha d'água nas bordas da peça.

Figura 46 – Placa F2 – identificação da mancha d'água
