**COBERTURAS VIVAS EXTENSIVAS: ANÁLISE DA  
UTILIZAÇÃO EM PROJETOS NA REGIÃO  
METROPOLITANA DE PORTO ALEGRE E SERRA GAÚCHA**

Trabalho de conclusão apresentado ao Curso de Mestrado  
Profissionalizante em Engenharia da Escola de Engenharia da  
Universidade Federal do Rio Grande do Sul, como parte dos  
requisitos para obtenção do título de Mestre em Engenharia na  
modalidade Profissionalizante

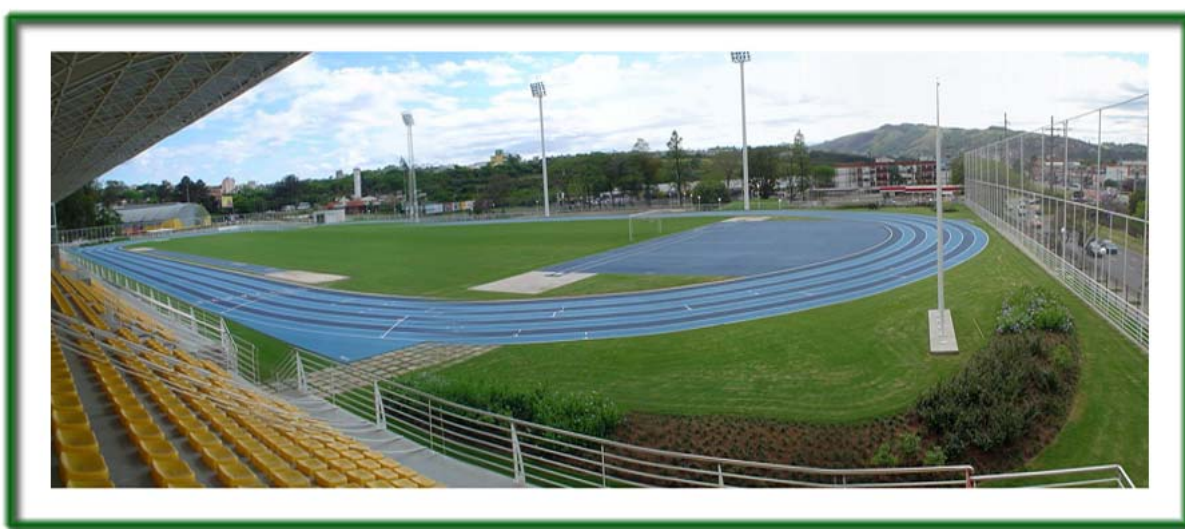
Em Porto Alegre, recentemente, a Pontifícia Universidade Católica (PUC), construiu um estádio olímpico sobre seu mais recente estacionamento. A grama da cobertura plana (figura 2) é mantida através de irrigação, e também aparada (cobertura viva do tipo intensivo). A drenagem da água pluvial se dá através de coletores (drenos, com canalização sob a laje do estacionamento), e de gárgulas, que encaminham a água para uma vala externa, que a recolhe.

Figura 2: cobertura viva no campus da PUC, em Porto Alegre - RS

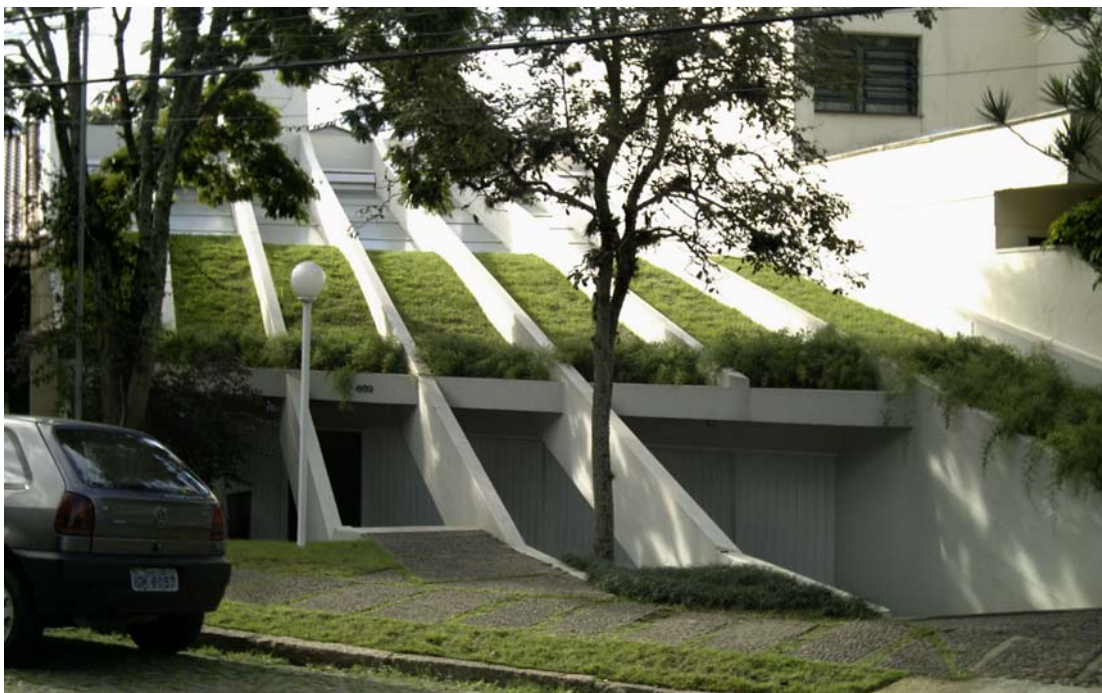
Figura 3: residência do arquiteto Jorge Debiagi

O mais antigo (que se tenha registro) e conhecido exemplo de uso de cobertura viva na cidade, no entanto, é o da residência do arquiteto Jorge Debiagi, localizada no bairro Assunção. Construída na década de setenta, a casa é também o escritório do arquiteto, e possui parte do telhado em grama, sobre estrutura de concreto armado (figura 3).

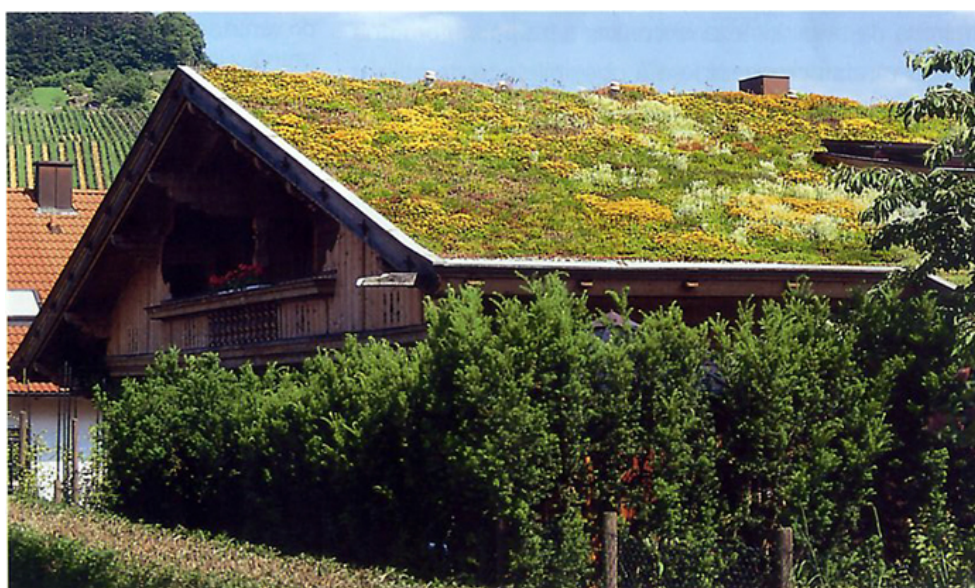
Segundo Minke (2000), a vegetação destas coberturas compreende pequenos arbustos, gramas e ervas, e exige menos manutenção que as coberturas vivas intensivas. O autor explica que estas coberturas formam uma durável e fechada camada de plantas (figura 7), e que seu peso sobre a estrutura corresponde a menos de  $160\text{Kg}/\text{m}^2$  (com a terra molhada).

Figura 7: cobertura viva extensiva (ZINCO, 1998)

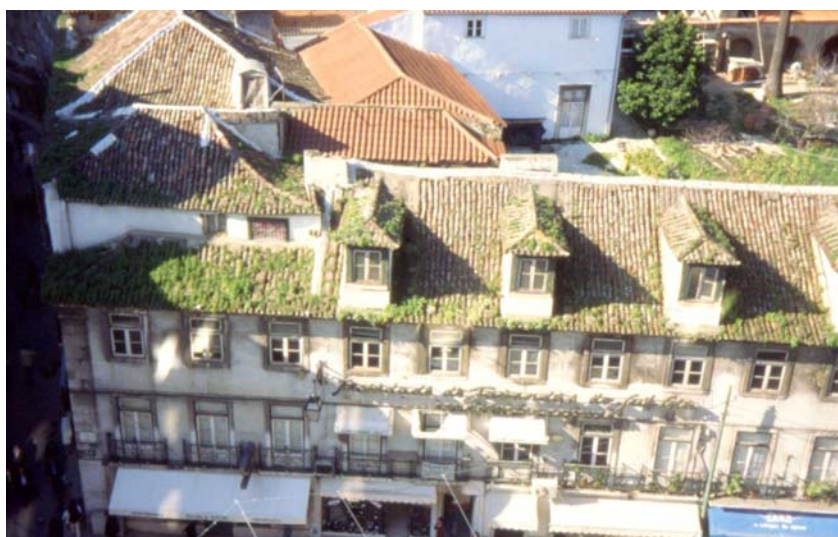
O exemplo abaixo (figura 8) mostra uma cobertura viva espontânea em formação.

Figura 8: cobertura espontânea em Lisboa, Portugal (BRITTO, 2001)

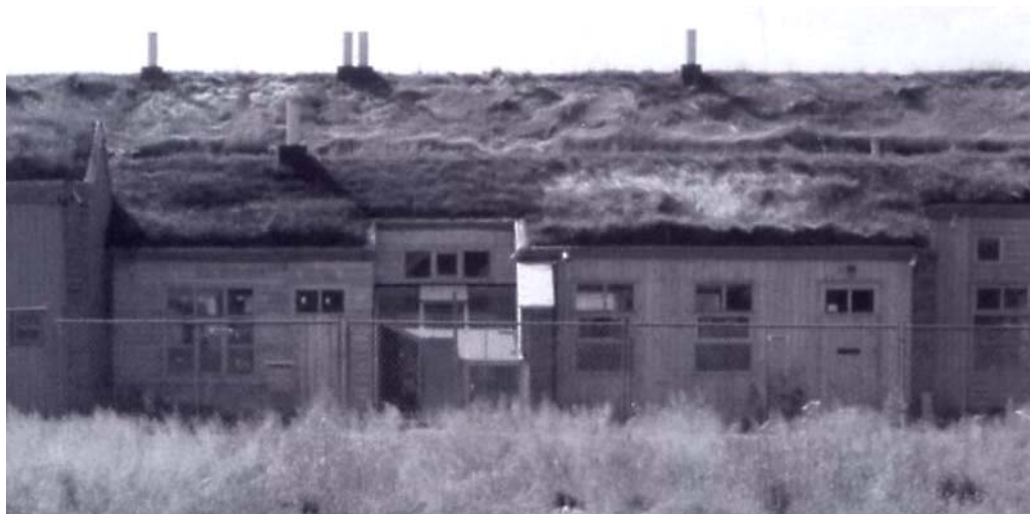
Hannover, Alemanha, onde foi adotada uma espécie de gramínea. Nestas edificações, o substrato continha nutrientes em demasia, e a vegetação cresceu, chegando até 70cm de altura (figura 26), sendo castigada pelo vento, ficando seca e tão densa, que não permitia mais nenhum crescimento abaixo de si. Depois de cortada, a vegetação regenerou-se, lentamente.

Figura 26: cobertura viva excessivamente crescida (MINKE, 2004)

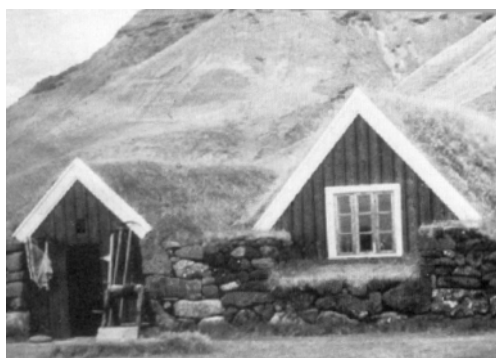
(2004), é a utilização de duas camadas de grama, dispostas uma sobre a outra, de maneira que a primeira camada esteja com a grama voltada para baixo, servindo de substrato para a camada seguinte. Assim, as raízes se entrelaçam, reforçando a estrutura da capa vegetal. Esta técnica remonta aos tradicionais telhados de torrões de turfa da Islândia (figura 29).

Figura 29: telhado de torrões de turfa (MINKE, 2004)

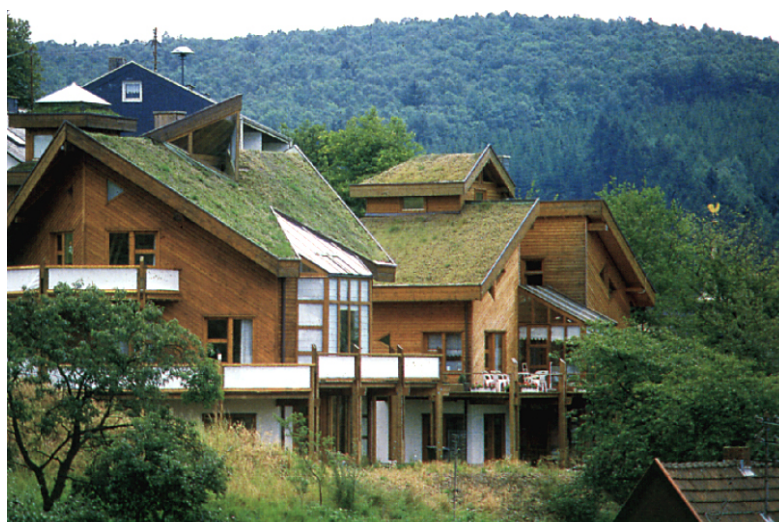
A cobertura com inclinação de 45° (100%) (figura 30), executada por Minke (2004) em Siegen-Oberscheiden, na Alemanha, utilizou colchões de grama duplamente armadas, que sobrepassaram a cumeeira, dando a volta e recobrindo as duas águas do telhado.

Figura 30: coberturas de grama com 45° de inclinação em Siegen-Oberscheiden, Alemanha (MINKE, 2004)

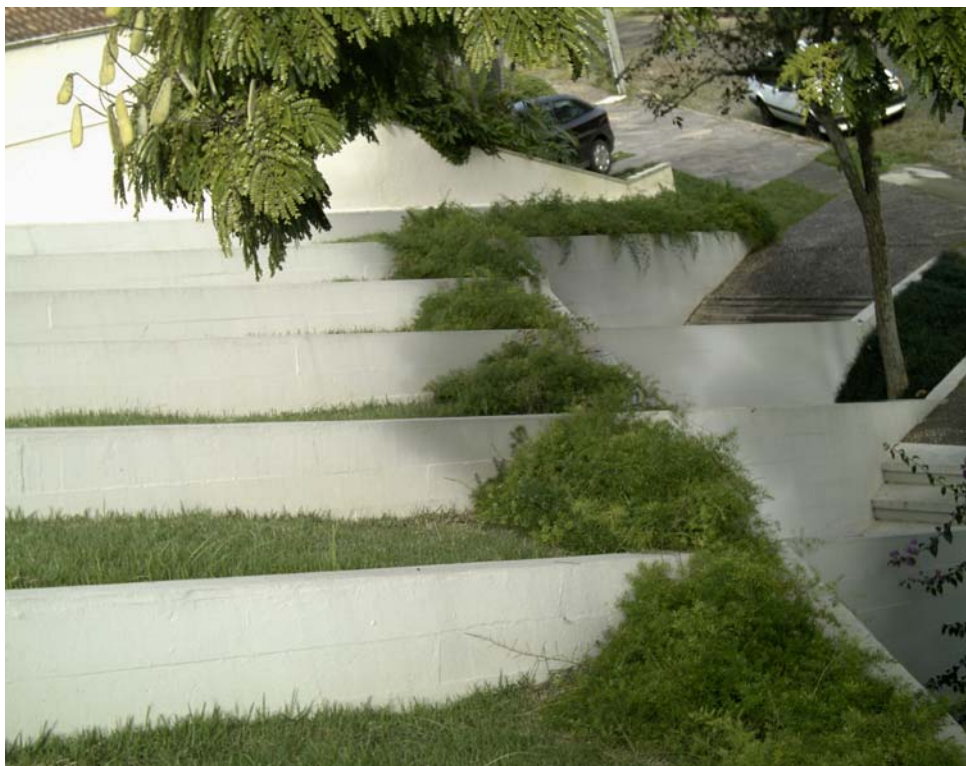
As lajes (entre as vigas) foram impermeabilizadas com manta asfáltica – na época importada, pois não havia disponível no mercado brasileiro – e, posteriormente, foi acrescentada uma camada de 25cm de terra preta e uma camada de grama (figura 32).

Figura 32: grama sobre as lajes entre vigas

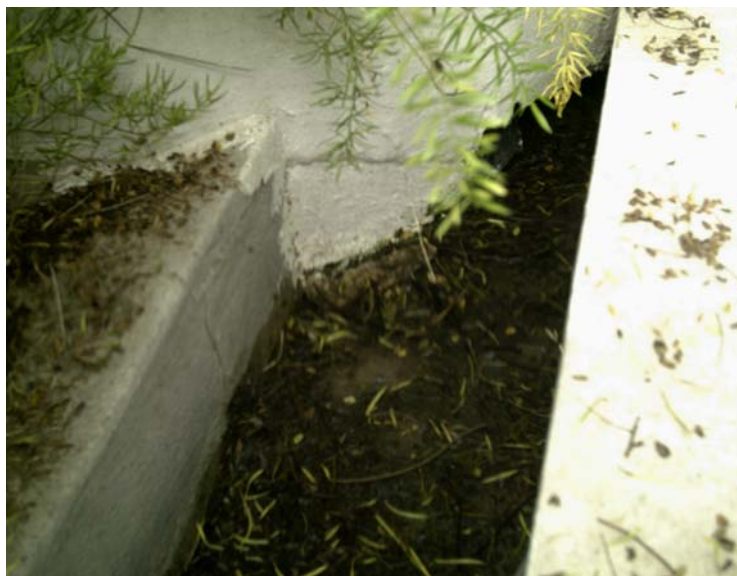
Uma maneira de manter a umidade da terra e grama foi a colocação de “travessas” de tijolos, que acumulam um pouco da água que percorre a cobertura. Os tijolos ficam sobre a manta, e não são impermeabilizados, impregnando-se com a água das chuvas, assim como a terra e a grama. Quando o volume d’água extravasa, o fluxo é conduzido a uma canalização pluvial, através de uma calha, localizada na parte mais baixa do telhado (figura 33).

Figura 33: calha de concreto impermeabilizada

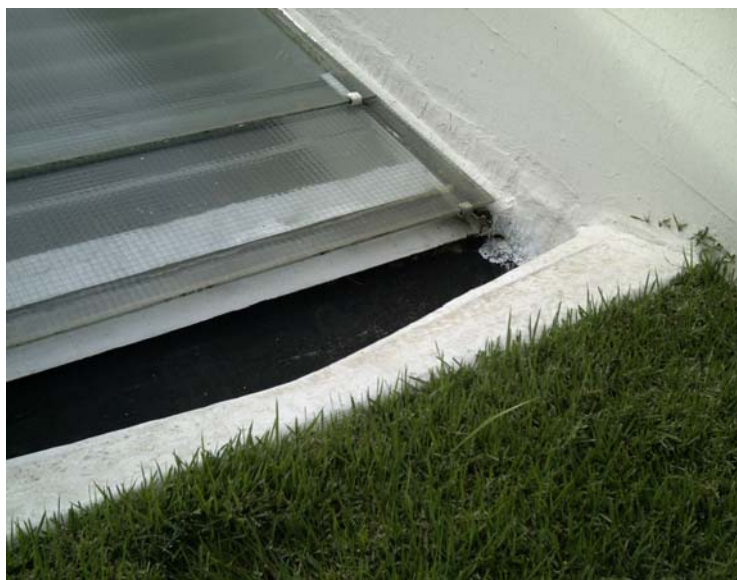
A drenagem acontece em dois pontos do telhado, sendo um antes da grama, recolhendo a água que escorre dos vidros (figura 34), e um depois da grama, que recebe a água que não foi absorvida pela mesma (figura 35)

Figura 34: calha anterior à cobertura viva

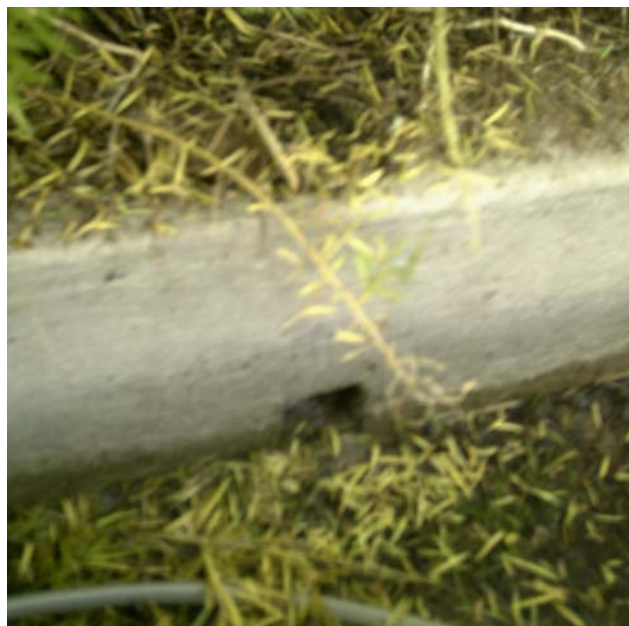
Figura 35: calha posterior à cobertura viva

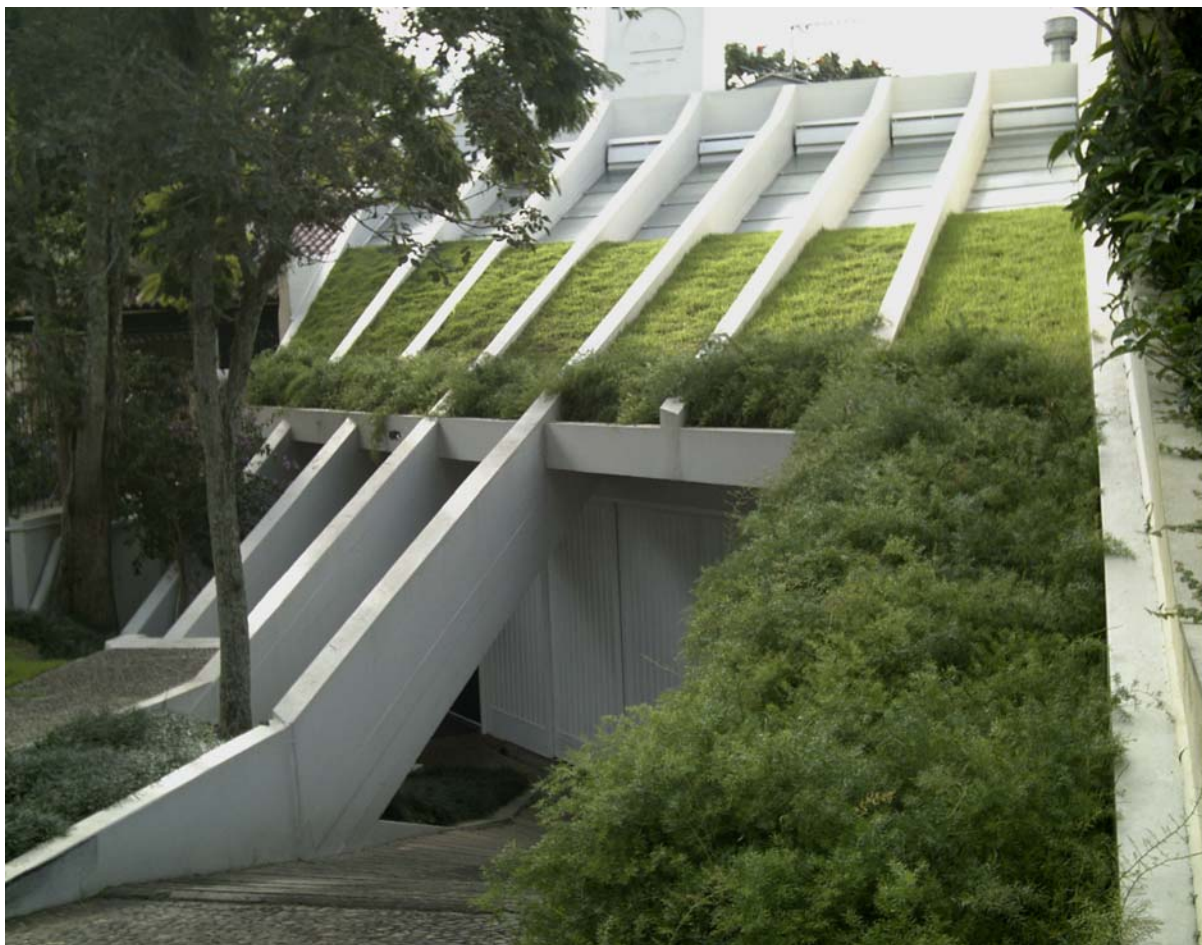
Figura 36: continuação do jardim pela cobertura, vista da fachada

A principal vantagem do uso de vegetação na cobertura de sua casa, para o arquiteto e proprietário, é a continuação visual do jardim pela cobertura, o que mostra a intenção projetual visando a estética (figura 36).

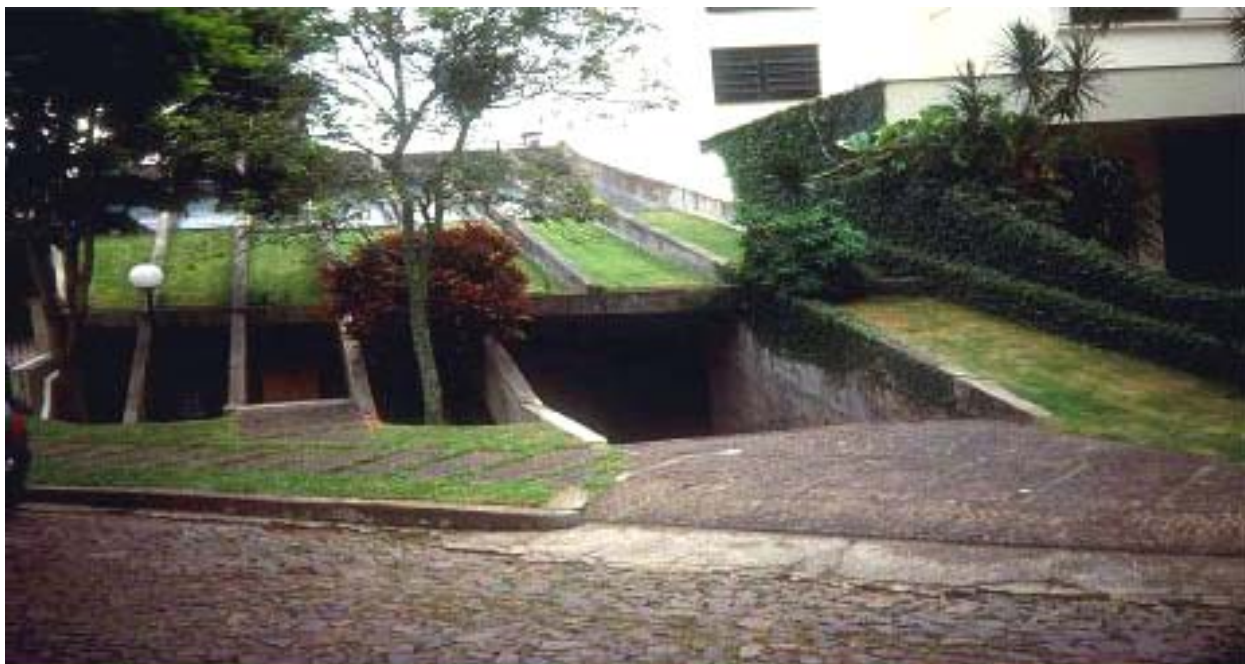
A deterioração da impermeabilização (manta asfáltica) aconteceu em 2002, durando, portanto, vinte e três anos. O entrevistado conta que a ruptura da manta deu-se em função do desgaste natural do material, e também, da falta de cuidado, por parte das pessoas que faziam reparos no telhado, como limpeza dos vidros e jardinagem que, eventualmente, mexiam na terra e cortavam a grama. A grama foi a mesma desde o início da obra (figura 37) até ser substituída, em 2004.

Figura 37: grama original fotografada em 2003, antes da reforma

Tipo de manutenção feita	devido às infiltrações causadas pelas emendas feitas na manta, foi necessário remover partes da cobertura, refazer a impermeabilização e reaplicar o substrato e a vegetação.

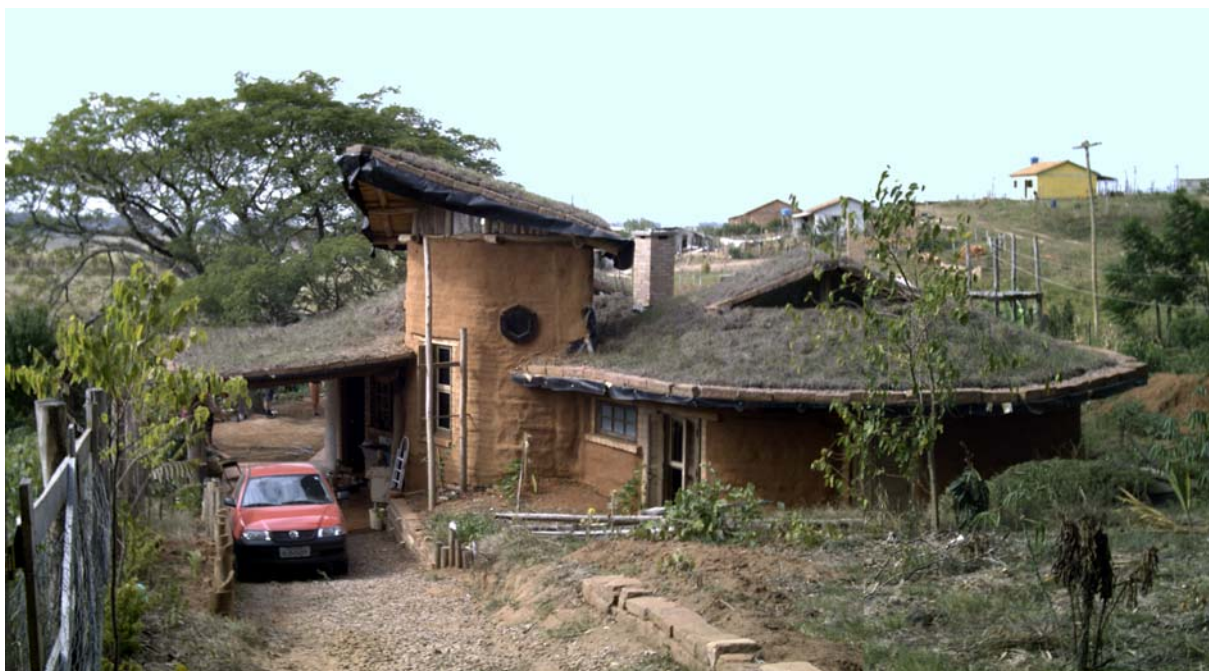
Figura 38: vista geral da casa, pelo acesso principal

A casa utiliza técnicas rústicas e de baixo impacto ambiental, como paredes de super adobe (terra compactada) e blocos cerâmicos sem queima (figura 38). O telhado é estruturado em madeira de eucalipto, sob a forma de toras irregulares, provenientes do próprio local onde se encontra o assentamento.

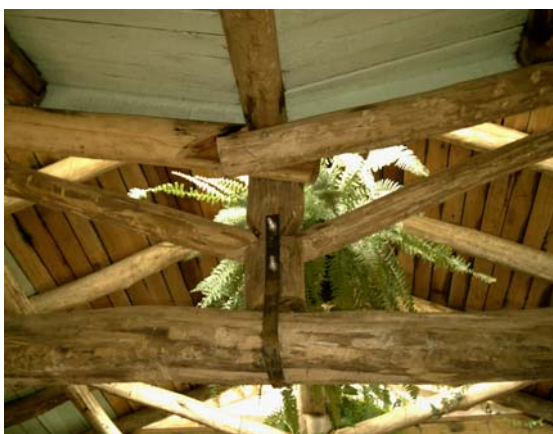
Figura 39: amarras com cinta de ferro e parafusos

No interior da casa (figuras 39 e 40 ), assim como no alpendre (figura 41), o forro é composto por tábuas de retalhos de eucalipto, comprados de uma madeireira próxima.

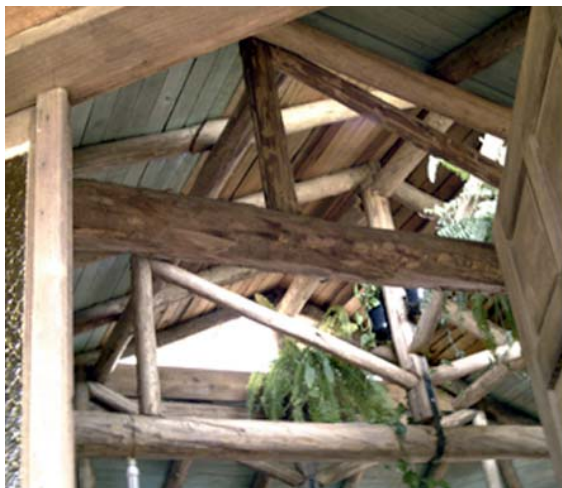
Figura 40: tesouras de ripas de eucalipto

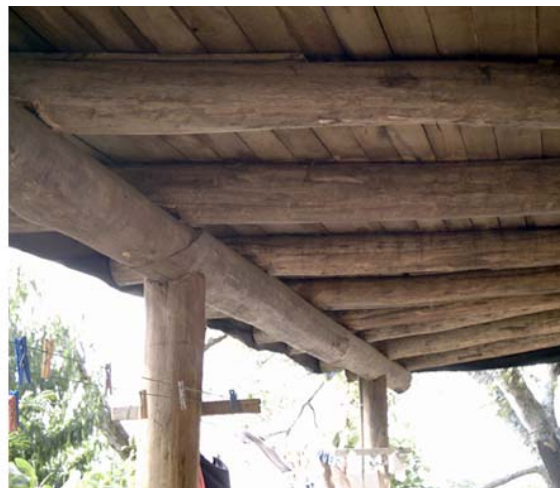
Figura 41: alpendre com toras e tábuas

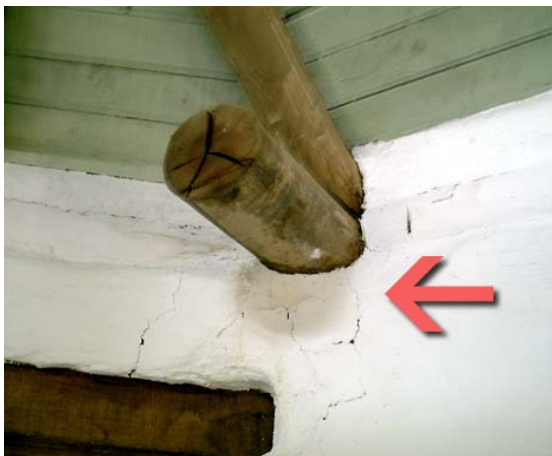
Outra dificuldade enfrentada pelo usuário é no que se refere às infiltrações existentes (figura 42), ocasionadas pela técnica de emendas empregada: a impermeabilização, feita com manta de PEAD de 0,8mm, teve suas emendas feitas com pintura asfáltica, no local. Com a oscilação

térmica, os materiais trabalham de forma diferente, o que gera microfissuras facilitadoras da passagem d'água.

Figura 42: infiltração no interior da casa

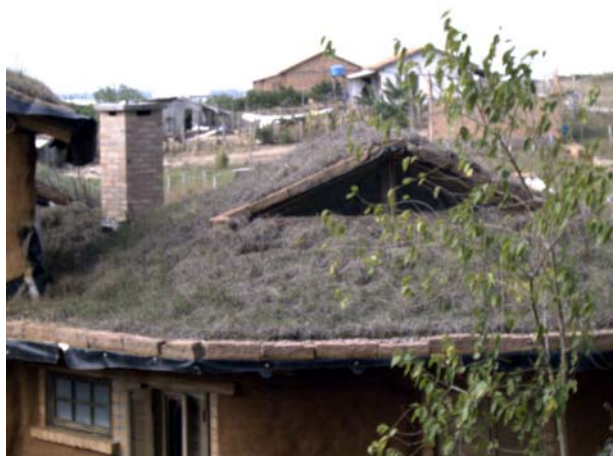
Até o momento da entrevista, o telhado havia sido experimentado, com moradores, durante as estações da primavera e verão. Neste período, a manutenção concentrou-se na impermeabilização. Após algumas infiltrações, localizadas onde havia encontro de planos do telhado e próximo à chaminé, o próprio morador efetuou a troca de pedaços da manta de PEAD. Esse processo foi trabalhoso, já que para isso foi necessário retirar a grama, a terra, a brita (em alguns locais) e a leiva, para então chegar até a manta e, após a troca, recompor novamente essas camadas do telhado. No que se refere à vegetação, a manutenção, até o momento da visita, foi desnecessária. Este fato foi explicado pelo residente como consequência da escolha da vegetação, chamada por ele “grama de potreiro” (figura 43).

Figura 43: grama sobre a cobertura

Segundo o proprietário, embora menos verde que outras espécies de grama, esta possui fácil adaptação ao clima local, já que se encontra no próprio terreno (de onde foi trazida). Suas características são a rusticidade e a resistência, não necessitando ser regada ou aparada. A adubação também não foi feita, mas o residente não descarta a hipótese de, com o tempo, jogar sobre a grama um pouco de terra do mato próximo, para este fim. Ainda sobre a grama, relata que as sementes de flor do campo já se encontravam na mesma, e que o processo de auto-regeneração desta é melhor no telhado do que no jardim, por não haver sobre ela tráfego de pessoas ou animais.

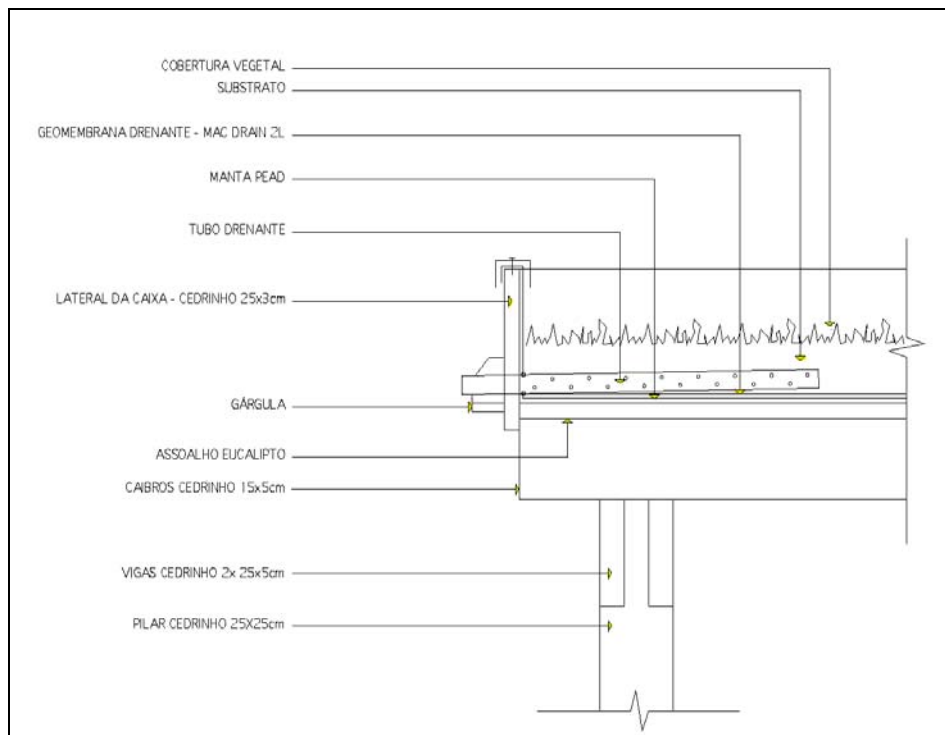
Figura 44: detalhe construtivo da cobertura <sup>8</sup>

O condomínio de escritórios de arquitetura e design Casa de Sofia substituiu um antigo telhado de fibrocimento, que se encontrava deteriorado, pela cobertura viva. Para isso, foi construída uma estrutura de madeira com pilares, vigas, caibros e assoalho, com uma inclinação de 4,5%. A borda é guarnecida de espelhos, configurando uma “piscina”, que serve de suporte para a cobertura viva (figura 45). A cobertura recebeu inicialmente uma impermeabilização de lona simples, tendo sobre ela apenas uma camada de brita. Esta configuração já mostrou falha no início do processo de montagem, que permaneceu interrompida por mais de um ano.

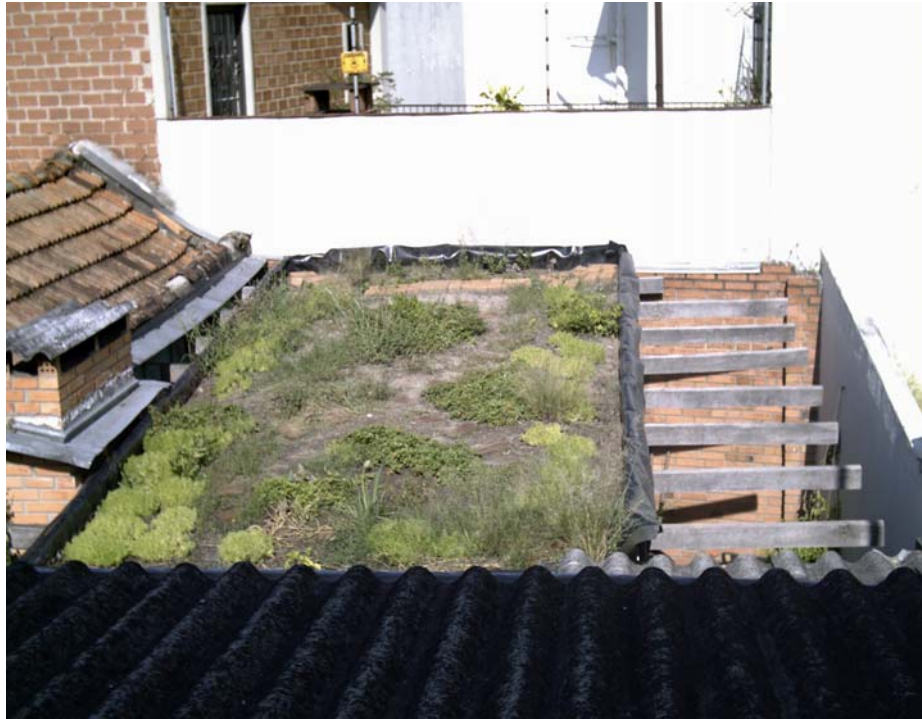
figura 45: cobertura viva sob suporte aparente

Especificou-se, em um novo projeto, a manta de PEAD, de 0,8mm, como impermeabilizante. A camada de brita foi substituída por uma camada do geosintético *Mac Drain 2L*, do fornecedor Maccaferri. Esta camada percorre toda a área da base, e envolve um tubo plástico perfurado, que serve de dreno. O substrato utilizado foi uma mistura de terra preta com areia média, formando uma camada de 10 cm acima da geo-membrana drenante. Foram misturadas gramíneas e suculentas, com a dispersão de sementes e plantio de mudas de *Sedum sp.* Partindo da estrutura já montada, foram executados os seguintes passos:

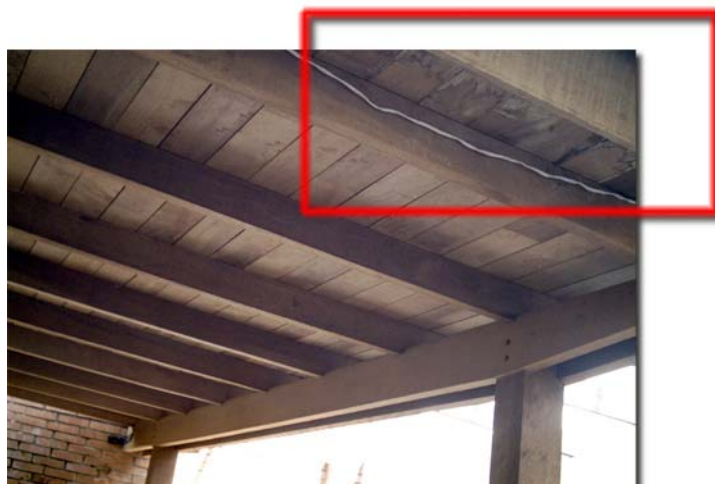
Um problema na execução desta cobertura viva deu-se quando o fornecedor da manta de PEAD (que vendeu, juntamente com o material, o serviço de colocação da manta na cobertura), teve dificuldade para trabalhar com pequenas dobras e soldas. Essa dificuldade ocasionou infiltrações, como a que pode ser vista por baixo da cobertura (figura 46).

Figura 46: infiltração na cobertura

Nos três exemplos em que foi utilizada pintura asfáltica sob a membrana de PEAD, apenas um apresentou infiltração, e o motivo foi falha na execução. Segundo o autor de projeto entrevistado, a falta de limpeza no telhado antes da aplicação da manta de PEAD provocou furos na mesma, causando a infiltração.

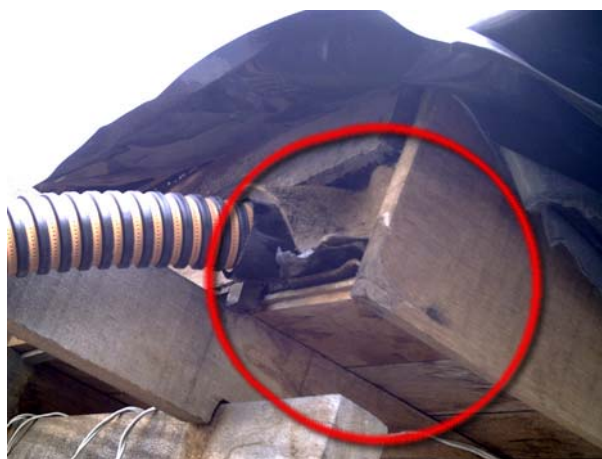
Outra infiltração também é visível junto à saída do dreno (figura 47).

Figura 47: saída do dreno

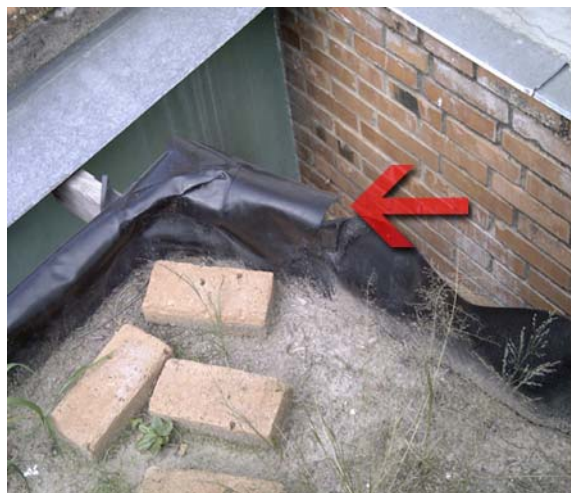
A partir da constatação destes problemas, o arquiteto entrevistado afirma que será desenvolvido pelo escritório um detalhe construtivo, a ser implementado na cobertura, para que seja modificada a forma do arremate da manta (figuras 48 e 49).

Figura 48: recortes da manta nas bordas

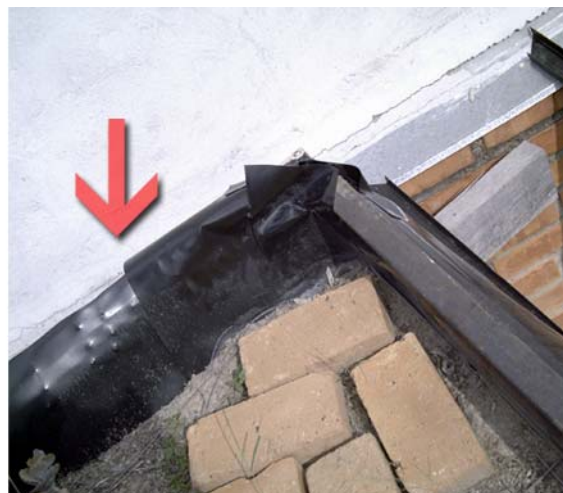
Figura 49: sobreposição da manta

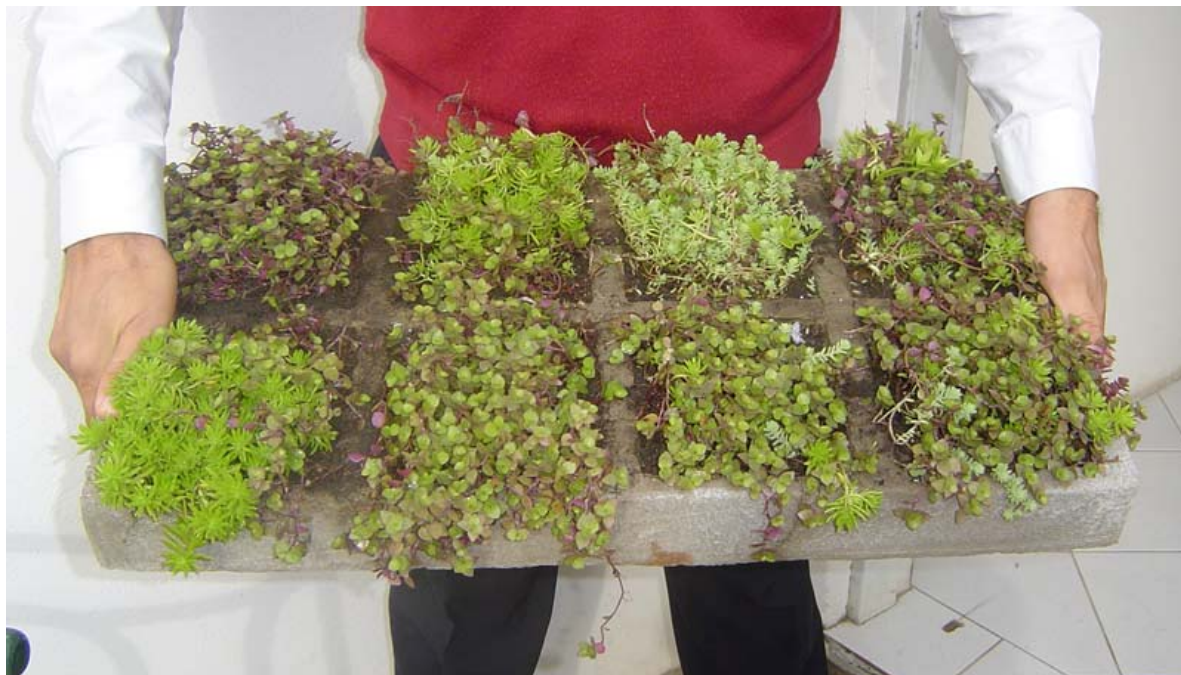
O “Ecotelhado” é um produto patenteado pela construtora Bella Vita. Sua idéia é implementar um sistema de fácil montagem, através de bandejas de concreto celular, com medidas pré-definidas, onde as espécies de plantas são depositadas. Cada módulo que compõe o “Ecotelhado” é chamado de “Ecotelha” (figura 50).

Figura 50: “Ecotelha”<sup>9</sup>

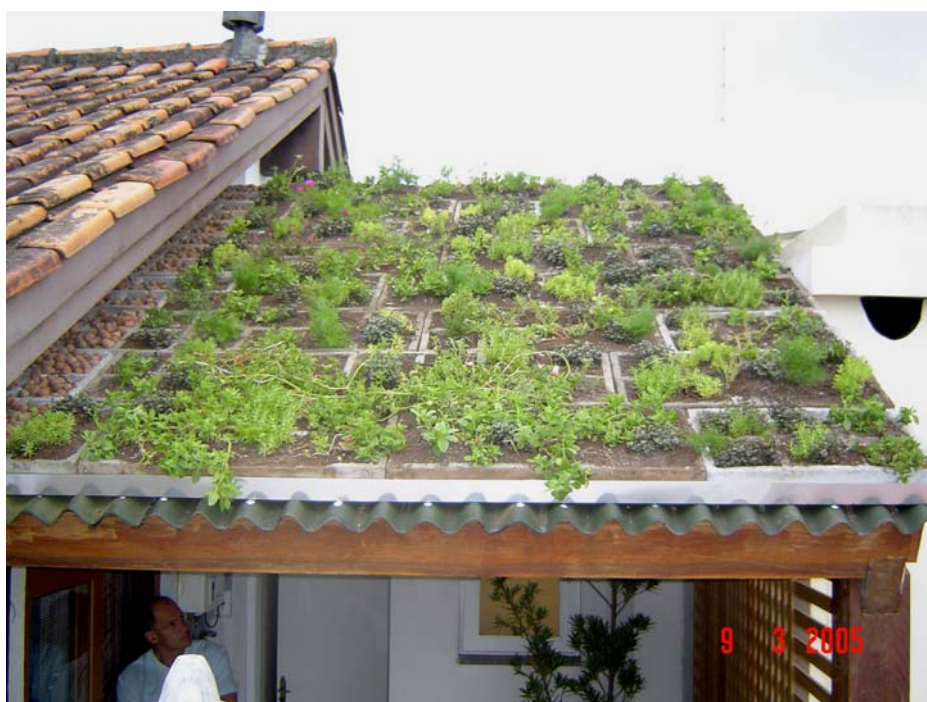
Esta cobertura, no bairro Moinhos de Vento, era originalmente composta pela estrutura de madeira (que foi mantida), com telhas cerâmicas. Por uma escolha estética, a moradora optou por substituir as telhas cerâmicas pelo “Ecotelhado”. As bandejas já vêm com a terra e as plantas (figura 51), e são, então, depositadas no local.

Figura 51: “Ecotelhado”, alguns dias após sua montagem no local <sup>10</sup>

A idéia é que, após algum tempo, a vegetação cresça, fechando os vazios entre as bandejas, até que estas desapareçam por completo (figura 52), como foi verificado em visita ao local.

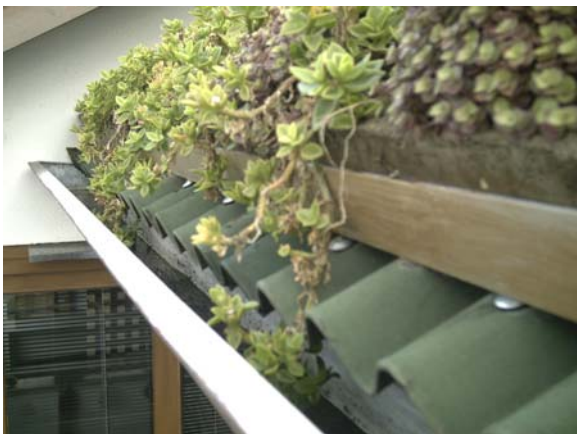
Figura 53: bandeja metálica segurando o conjunto

As bandejas em si não recebem amarração, sendo apoiadas sobre as telhas. O conjunto é inserido em uma grande bandeja metálica, presa à estrutura (figura 53). Nesta cobertura, próximo à parede existente as bandejas foram preenchidas com pedras, para que as plantas não chegassem a encostá-la (figura 54).

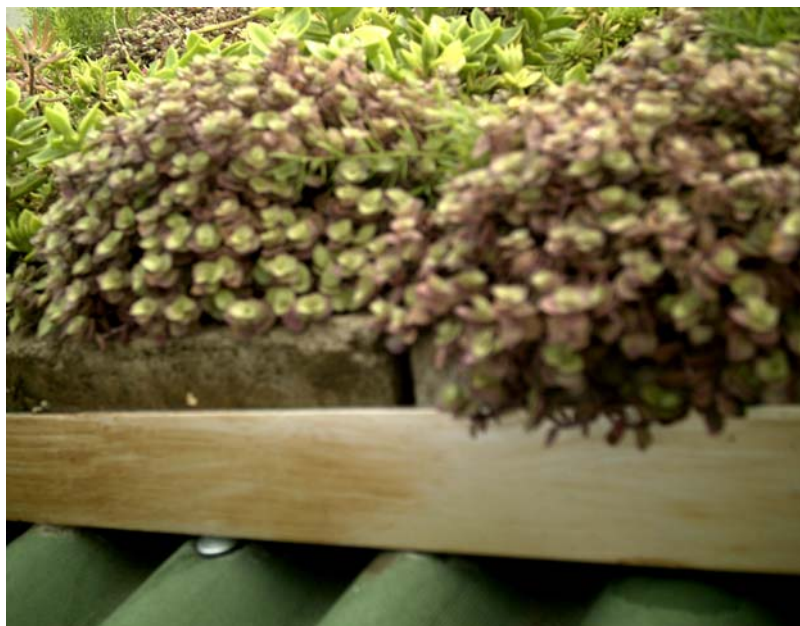
Por suas características, já anteriormente comentadas (boa resistência a períodos secos, necessidade de pouco substrato e sistema radicular horizontal), as espécies utilizadas no “Ecotelhado” são *Callisia repens* e *Sedum multiceps* (figura 55).

Figura 55: espécies vegetais utilizadas no “Ecotelhado”

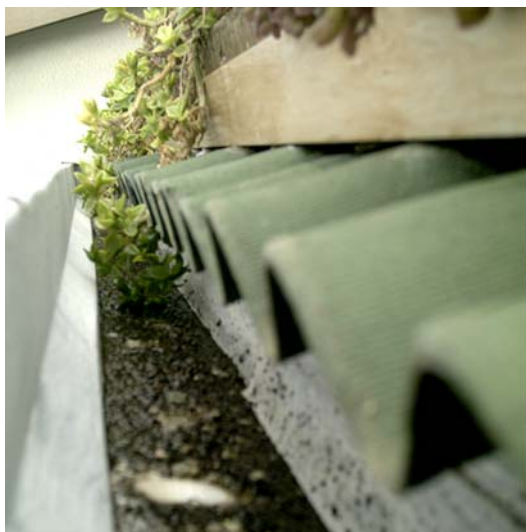
Figura 56: calha impermeabilizada

No exemplo desta cobertura, observa-se a calha impermeabilizada, sem terra em seu interior (figura 56), mas com as plantas chegando até ela. O recolhimento da água vinda desta calha é conduzido ao pluvial, que foi encomendado a um serralheiro, diretamente pela cliente (figura 57).

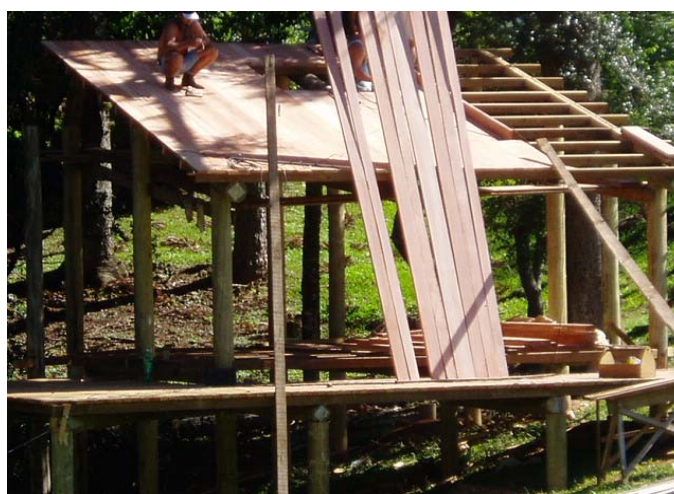
A construção das cabanas prioriza conceitos de bio-arquitetura. Para isso, utiliza pedras locais, colunas de eucalipto tratado na estrutura, e eucalipto do tipo *Lyptus* nas tábuas e caibros que formam as duas águas da cobertura (figura 61).

Figura 61: madeiramento da estrutura do telhado (MENZ, 2004)

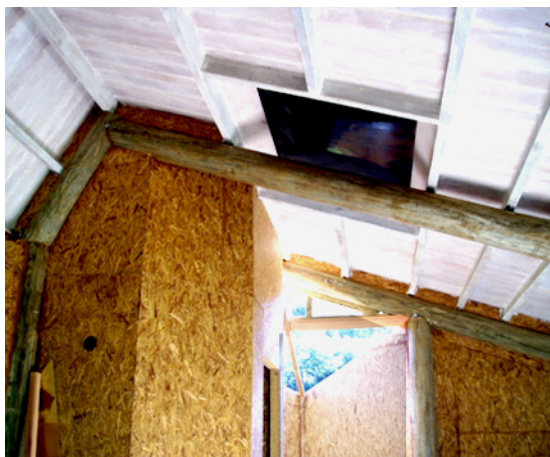
Figura 62: forro interno em Lyptus (MENZ, 2004)

Também foi utilizado eucalipto *Lyptus* nos pisos e forros (figura 62). Os fechamentos são feitos com paredes duplas, compostas por duas chapas de OSB (*Oriented Strand Board*), que são painéis de madeira, fabricados com fibras de *Pinus*, aglomeradas com resina fenólica, uréia, formol e melamina (figura 63).

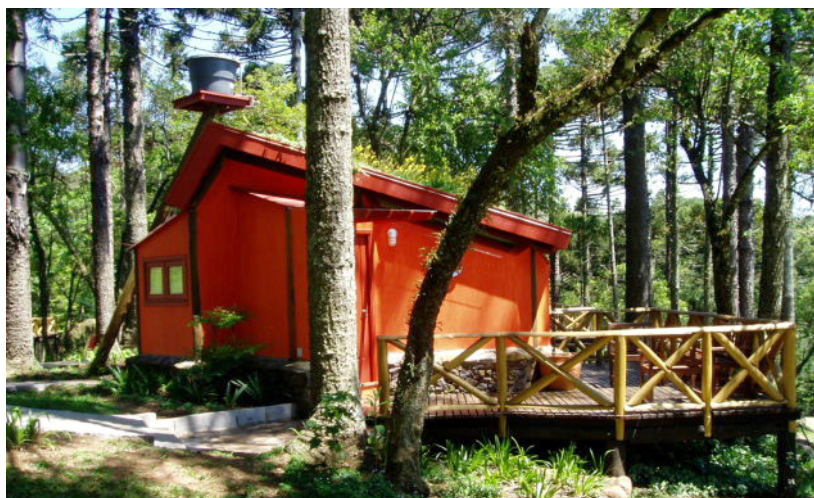
Todas as esquadrias foram pintadas com tinta PVA, com uma composição especial, desenvolvida pelos profissionais. Sobre as tábuas de *Lyptus* da estrutura de sustentação do telhado estão o telhado vivo, e a calha de drenagem que o atende. O telhado possui 38m<sup>2</sup> de área coberta, e duas inclinações. Onde é usada vegetação, a inclinação é de 30° (figura 64).

Figura 64: inclinação de 30° dos telhados vivos

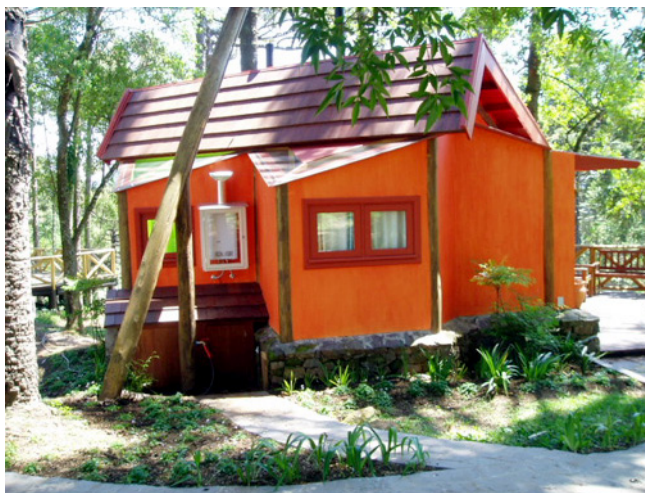
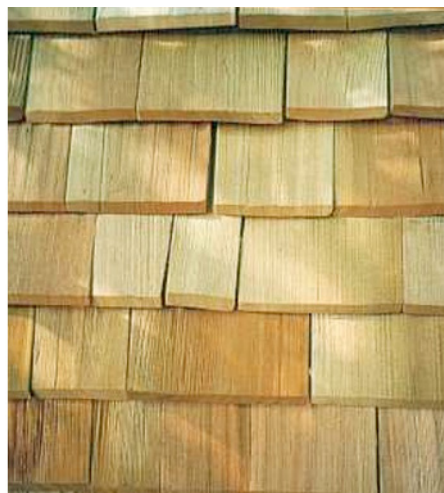
Figuras 65 e 66: inclinação de 60° dos telhados em madeira  
(MENZ, 2004)

Onde é usada madeira (placas impermeabilizadas de *Lyptus*), a inclinação é de 60° (figuras 65 e 66).

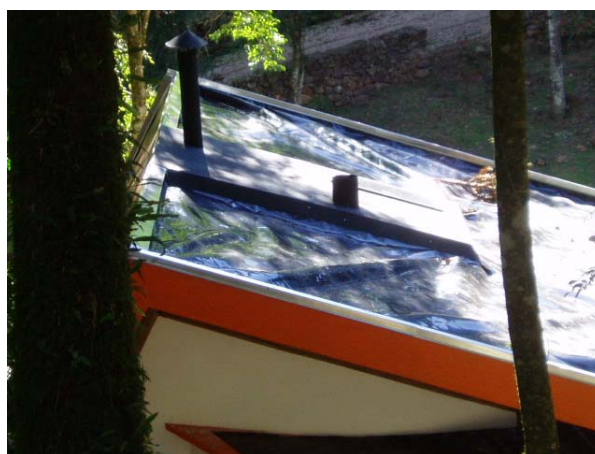
A primeira camada sobre as tábuas é responsável pela impermeabilização e por evitar que as raízes cheguem até a base de madeira. Essa camada é composta por pintura asfáltica, sob manta de PEAD de 0,8mm de espessura. Nas cabanas, a dimensão relativamente pequena da cobertura possibilitou a utilização de uma manta inteira, sem emendas (figura 67). O perímetro do beiral recebeu um arremate por algeroz, e na parte superior da cobertura foi colocado uma chapa dobrada (formando uma capa), devido aos dois furos citados anteriormente (ventilador eólico e domus), para evitar infiltrações naqueles pontos.

Figura 67: PEAD sem emendas (MENZ, 2004)

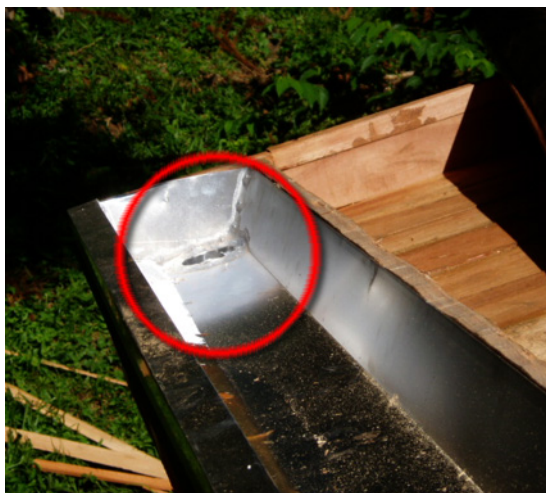
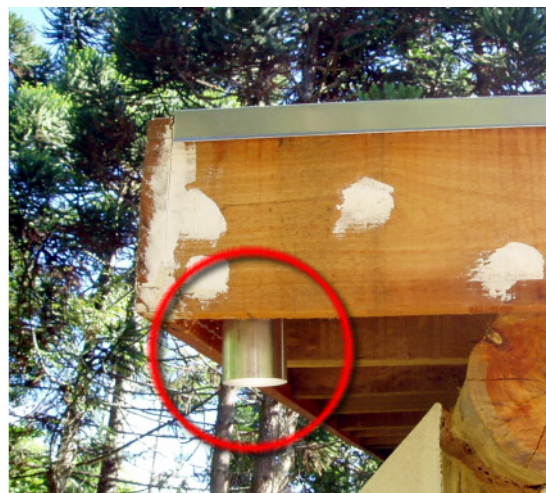
□ Figura 68: ralo de escoamento (MENZ, 2004) Figura 69: escoamento da calha (MENZ, 2004)

A manta de PEAD sobrepassa a beira da calha (de folha de flandres), a fim de prover estanqueidade naquele ponto, além de encaminhar o excesso de água para o escoamento, que será feito nas extremidades da calha (figuras 68 e 69).

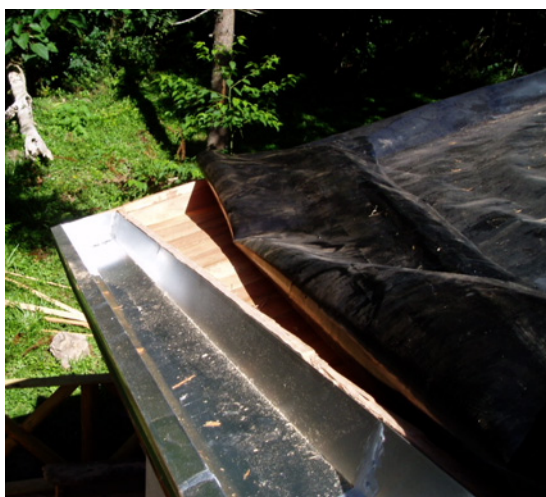
Figura 70: calha metálica (MENZ, 2004)

Assentada diretamente sobre a lona impermeabilizante (manta de PEAD), está a camada de substrato, que possui, em média, 15cm e é composta de material de grande permeabilidade. A extremidade inferior do telhado possui uma calha de folha de flandres (figura 70), preenchida com brita (figura 71), que recebe as águas que não foram absorvidas, encaminhando-as até o dreno.

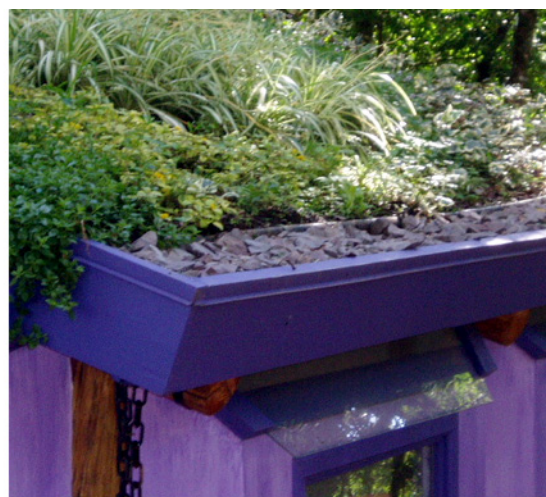
Figura 71: calha pronta (MENZ, 2004)

O substrato é separado da camada drenante (de brita), através de uma parede entre o substrato e a calha. O arquiteto entrevistado comenta ainda que, devido a inclinação do telhado, o excesso de água acaba sendo derramado sobre a calha, e que na parte inferior do substrato ocorre um acúmulo de água. Para estes locais (na parte mais baixa do telhado), a vegetação

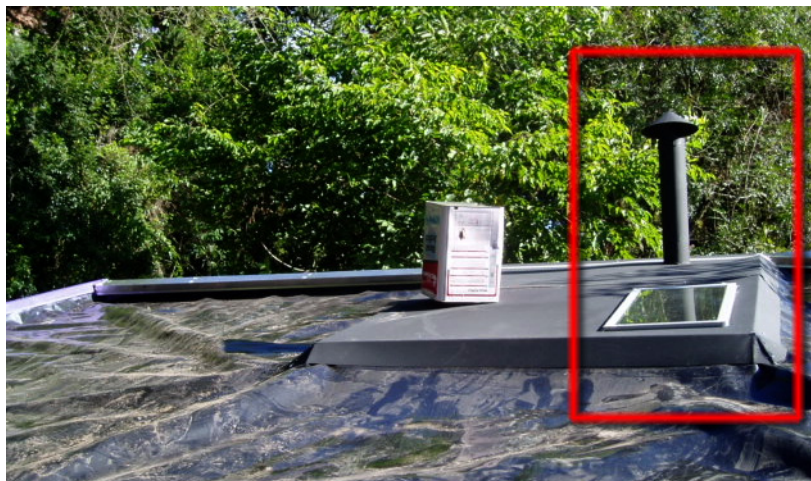
Figura 72: ventilador eólico e iluminação zenital (MENZ, 2004)

escolhida deve ser adaptada a terras úmidas. O ponto mais alto dos telhados vivos tem duas aberturas (figura 72): um ventilador eólico e um domus (iluminação zenital).
