**COBERTURAS VIVAS EXTENSIVAS: ANÁLISE DA  
UTILIZAÇÃO EM PROJETOS NA REGIÃO  
METROPOLITANA DE PORTO ALEGRE E SERRA GAÚCHA**

Trabalho de conclusão apresentado ao Curso de Mestrado  
Profissionalizante em Engenharia da Escola de Engenharia da  
Universidade Federal do Rio Grande do Sul, como parte dos  
requisitos para obtenção do título de Mestre em Engenharia na  
modalidade Profissionalizante

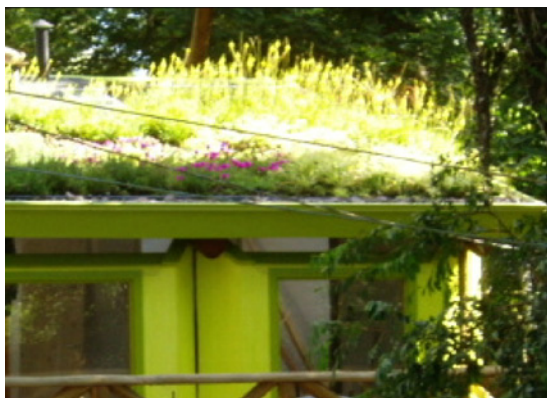
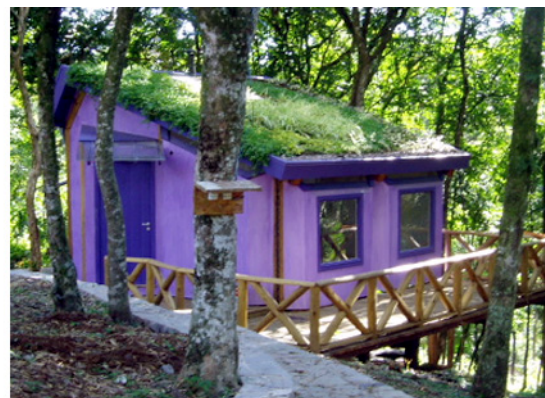
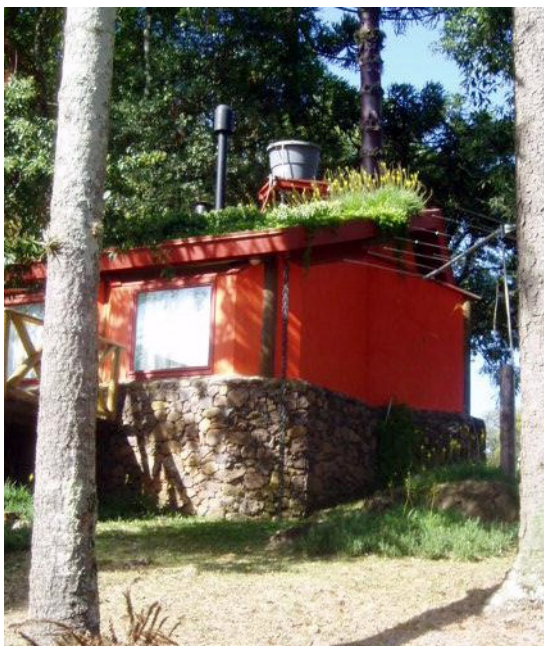
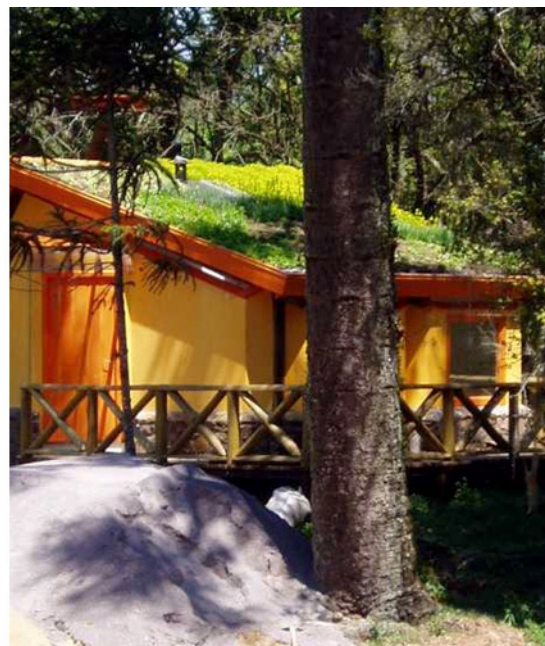
Todas as cabanas possuem a mesma orientação solar, com o telhado vivo voltado para norte. Alguns telhados são mais sombreados que outros (figuras 73, 74, 75 e 76) havendo, assim, algumas diferenças nas espécies vegetais escolhidas para determinados locais.

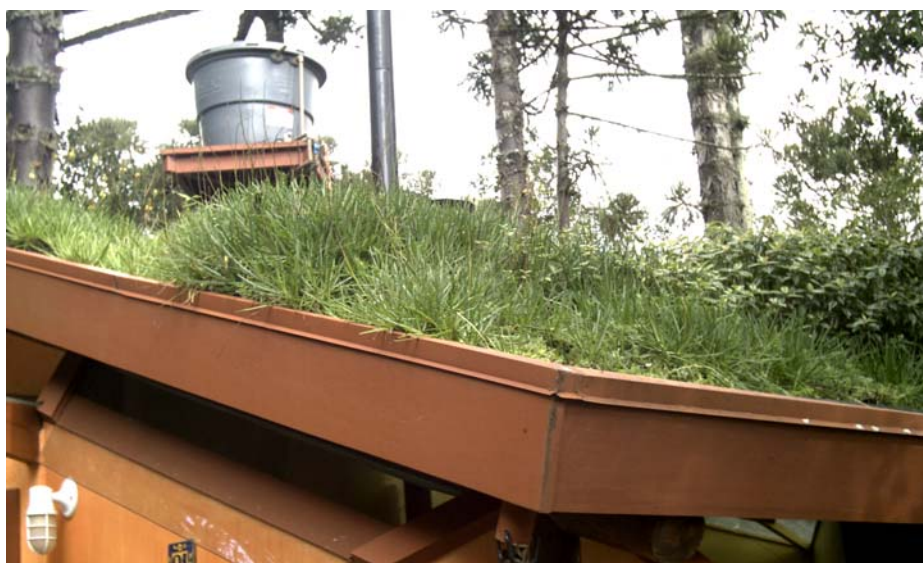
Figura 78: vegetação na cobertura em junho de 2005

A predominância das espécies é de plantas suculentas (figura 78), que resistem muito bem a períodos secos. Preventivamente, foi recomendada a instalação de um sistema auxiliar de rega, para suprir a vegetação dos telhados nos períodos de seca atípica (o que, até o momento da entrevista, ainda não havia sido instalado).

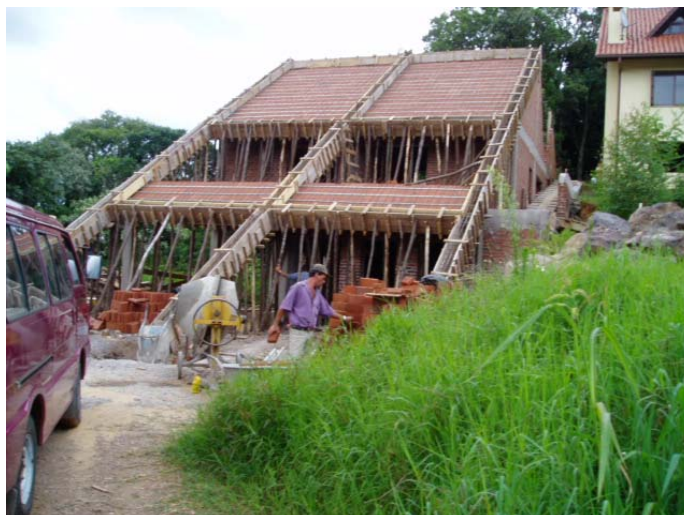
Figura 81: estruturação do telhado

A cobertura viva é separada em duas partes (figura 81). A primeira, maior, localiza-se na parte mais alta do telhado. Abaixo dela, sob a laje, localizam-se os reservatórios de água potável e de água da chuva, formando um colchão de ar sobre as suítes. A segunda parte do telhado vivo, menor, acontece logo após a sacada que serve às duas suítes frontais.

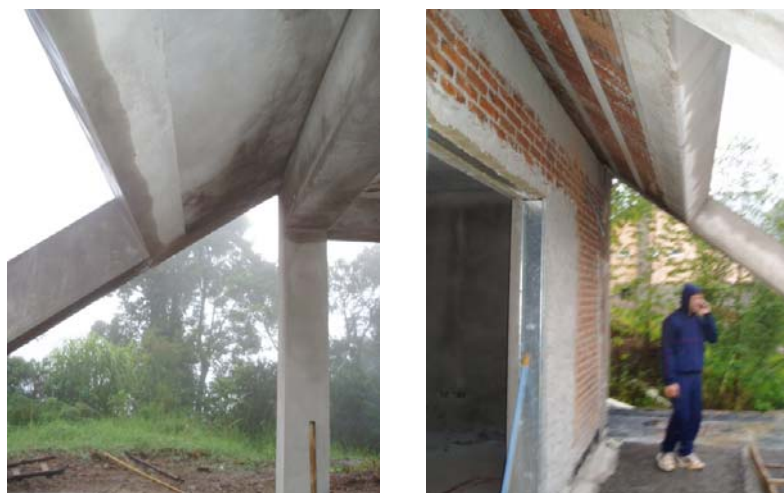
Figuras 82 e 83: beirais inferior e superior, respectivamente (MENZ, 2004)

Os dois pavimentos da edificação receberam beirais (figuras 82 e 83), a fim de prover sombras às aberturas frontais, principalmente no verão.

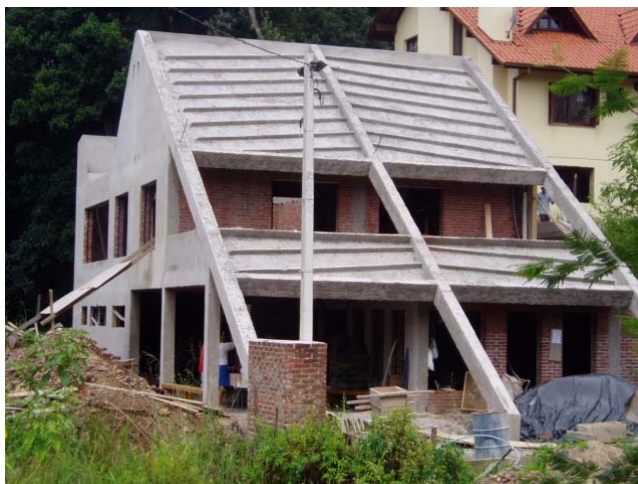
Figura 84: estrutura espinha-de-peixe

Como a inclinação da cobertura viva é grande, a laje recebeu uma estrutura chamada vulgarmente de espinha de peixe (figura 84), a fim de evitar deslizamentos do substrato por erosão. Esta estrutura é formada por pequenas muretas de 10cm de altura.

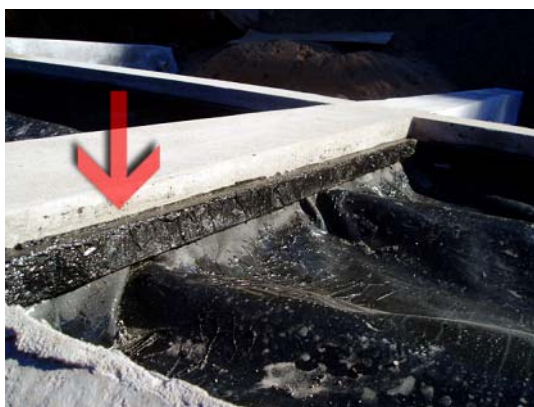
Figura 85: sarrafo prendendo o PEAD.  
Baseado em (MENZ, 2004)

A primeira camada da cobertura viva é formada por pintura asfáltica (6 demãos), seguida da manta de PEAD de 0.8mm (encomendada no tamanho certo ao fornecedor, não havendo emendas). Ambas recobrem toda a superfície do substrato e, juntas, além da impermeabilização, têm a função de impedir a penetração de raízes. As extremidades da manta seguem até o interior da calha, e são fixadas à viga de concreto por sarrafos de madeira impermeabilizados com piche (figura 85). A água é direcionada à parte mais baixa do telhado, onde estão os tubos de dreno (figura 86).

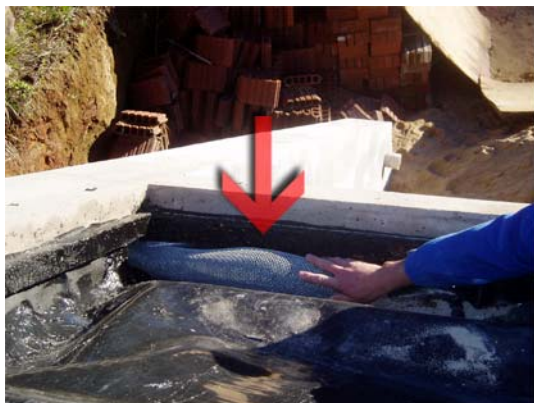
Figura 87: escoamento da água do telhado por dentro da viga (MENZ, 2004)

A calha de escoamento faz parte do corpo de concreto de sua base. É composta por um volume longitudinal de brita grossa, para drenagem, separado do substrato por uma manta geo-têxtil permeável (Bidin). A água escorre por um cano de 100mm, fechado por um rolo de tela (figura 87), filtrando a entrada d'água na tubulação. A base da tubulação de escoamento

d' água passa por dentro das vigas longitudinais da estrutura (figura 88), e é preenchida por cascalho, para prover uma drenagem natural.

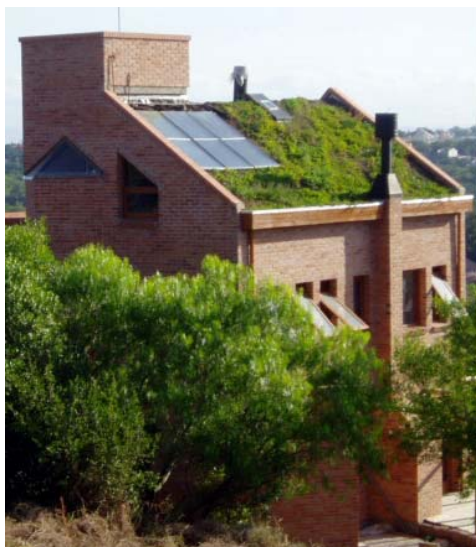
Figura 95: cobertura viva inclinada com coletor solar (MENZ, 2004)

A inclinação das coberturas é bastante grande (encontra-se inclinações desde 33° até 45°), a fim de otimizar o desempenho de placas solares (figura 95), e de permitir que o espaço abaixo das mesmas seja habitado. Além dos aspectos ecológicos relacionados a seu uso, as coberturas vivas idealizadas para a Ecoovila foram projetadas para prover um bom isolamento térmico no interior das edificações – o sótão, abaixo do telhado, possui um forno/lareira com chaminé passante exposta, para aquecimento do ambiente no inverno (figura 96).

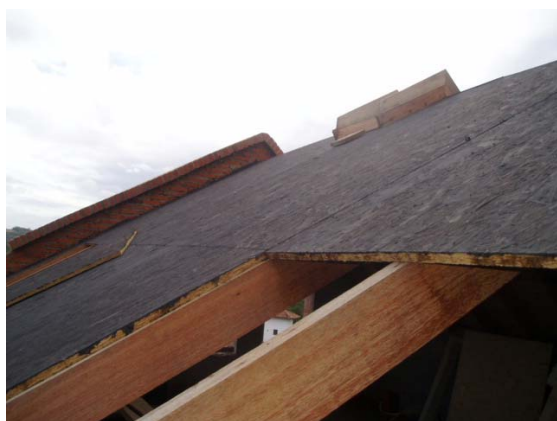
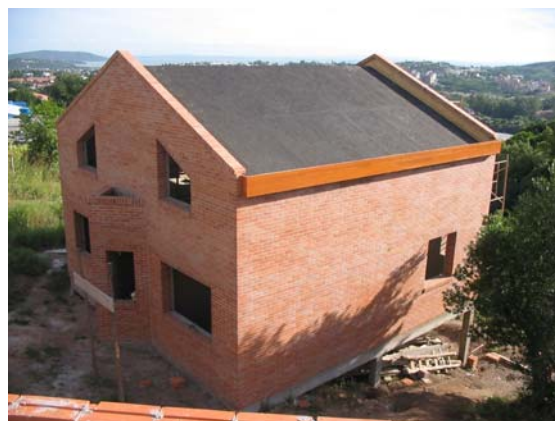
Figuras 97 e 98: chapas de OSB sobre caibros (MENZ, 2004)

A cobertura viva é estruturada por vigas de concreto, sobre as quais se apóia um caibramento em madeira com chapas de OSB pregadas (figuras 97 e 98), formando a base de apoio para o substrato. As chapas foram impermeabilizadas com pintura asfáltica, para então receberem as camadas que configuram a cobertura viva.

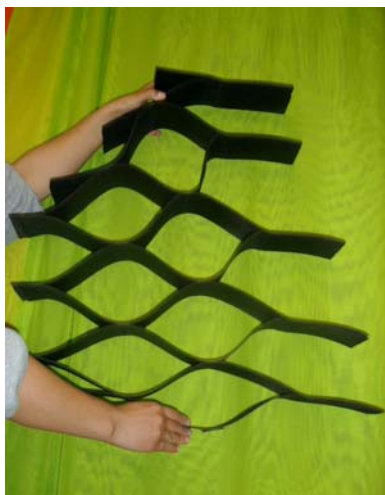
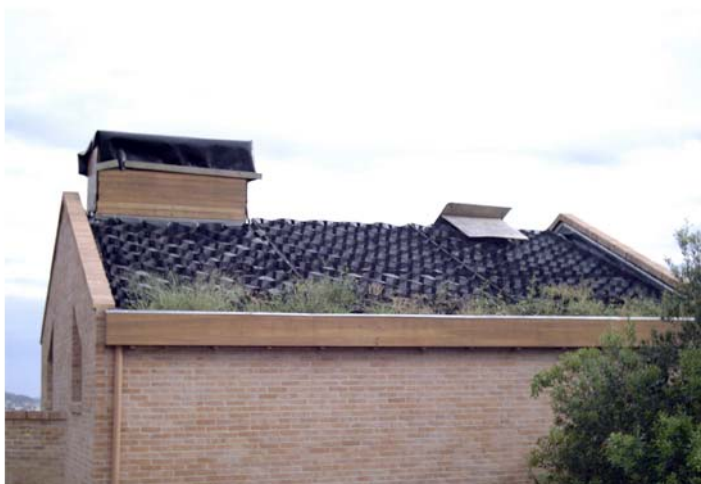
Figuras 99 e 100: geo-membrana (MENZ, 2004)

A manta de PEAD é fixada ao hidroasfalto das chapas de OSB por aderência, e sua estabilidade é garantida pelo peso do substrato. Em seguida é colocada a geo-célula – também chamada de geo-membrana – (figuras 99 e 100) que estrutura o substrato, impedindo deslizamentos.

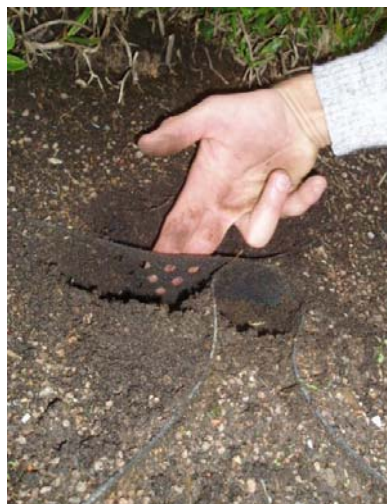
Figura 101: perfurações da geo-membrana (MENZ, 2004)

As geo-membrana tem estrutura alveolar, vem perfurada por todos os lados (figura 101) e suas extremidades chegam até o interior da calha de escoamento (figuras 102 e 103), que é metálica, executada em folha de flandres, e preenchida com brita fina.

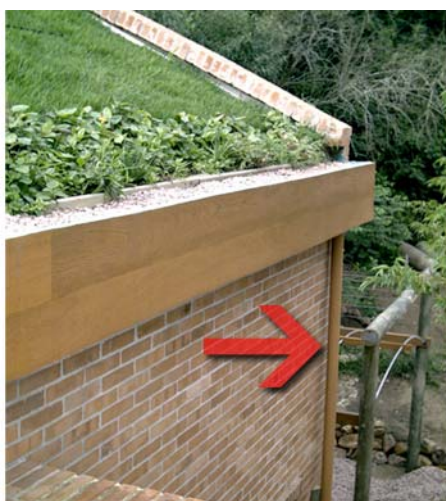
Figura 104: detalhe da canalização pluvial externa

Uma tela de Bidin envolve o dreno, formando um tubo que evita a penetração de brita na canalização, que é externa à edificação (figuras 104 e 105).

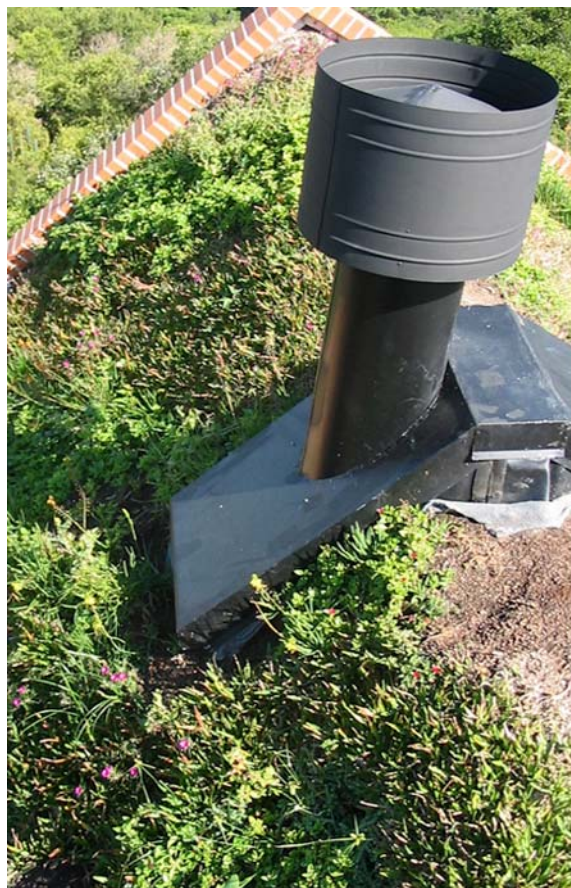
Figura 106: gramíneas e suculentas

A vegetação é composta por gramíneas (figura 108), por sua estrutura radicular, e suculentas (figura 106), com a intenção de minimizar possíveis deficiências de irrigação (pelo escoamento rápido) devido à grande inclinação do telhado (figura 107).

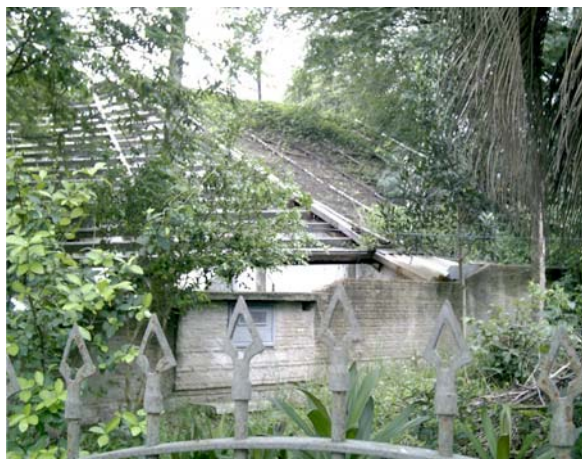
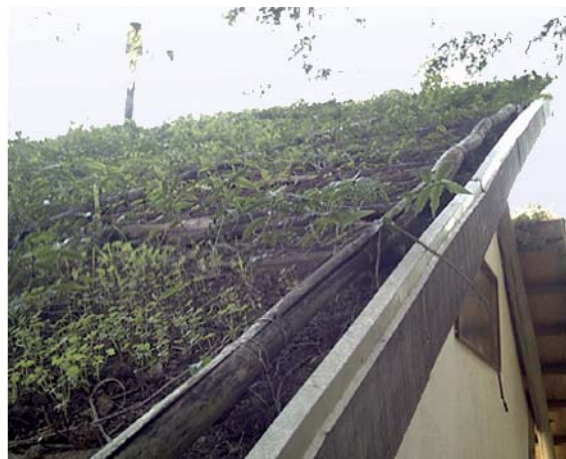
figuras 111 e 112: imagens da cobertura orientada para sul

A entrevistada, bióloga, conta que a água da cobertura voltada para sul não possui muitas espécies vegetais, comparada com a outra (norte). Enquanto que na água sul (figuras 111 e 112) há sem-vergonha, suculentas e espécies trazidas pelos pássaros, sem controle, induzindo uma “sucessão natural” das espécies, na água norte (figuras 113 e 114) é que estão, além destas, as demais espécies da tabela (ítem 5.8.1).

Há, também, diferença no substrato das duas águas da cobertura. Na norte, o substrato é mais profundo – 10cm – permitindo o desenvolvimento das espécies com sistema radicular mais profundo. Na sul, a altura do substrato é menor – 7cm – e o sistema radicular das plantas, portanto, é mais rasteiro. Para a entrevistada, a diferença no aspecto da vegetação das duas águas deve-se, menos à insolação, e mais aos aspectos anteriormente citados.

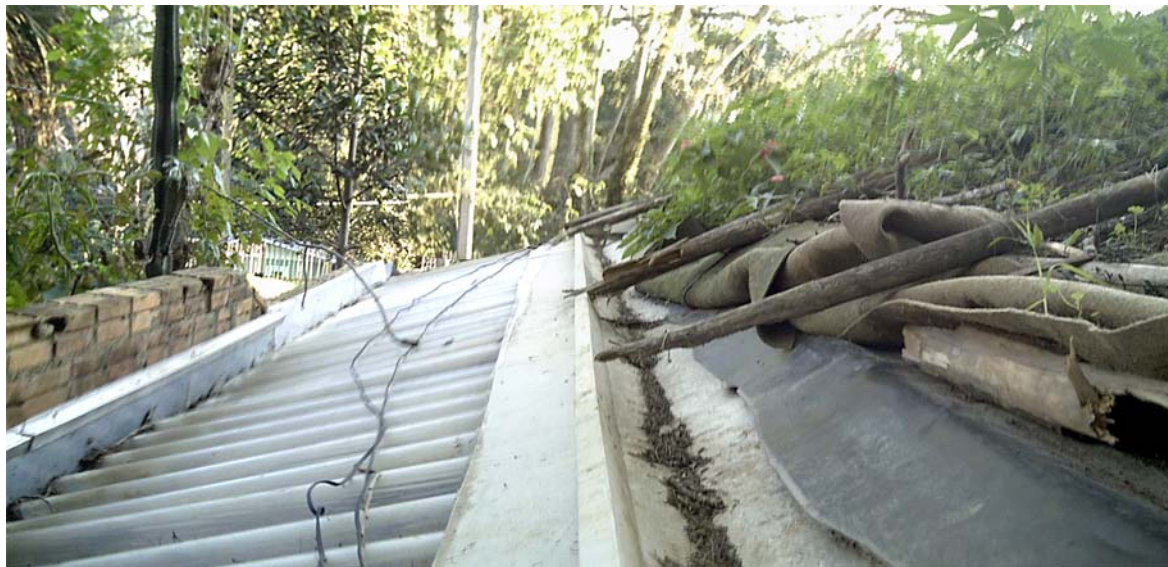
Figura 115: calha na orientação sul

O autor do projeto, também entrevistado, relata uma sucessão de problemas com a calha. Segundo ele, o “quisto” dos telhados vivos é a calha. O arquiteto conta que, inicialmente, foi

empregada calha de alumínio, que gerou problemas, devido às emendas. Passou-se, então, a empregar calha de fibra de vidro, escolhida também em função do seu baixo impacto ambiental. Estas, porém, também geraram problemas, tendo pouca durabilidade. Atualmente, está sendo feita experiência com chapa metálica galvanizada, com tamanho reduzido, compradas prontas, dobradas e cortadas na própria obra (figura 115).

Conforme descrito no item 5.8.4, a calha foi o elemento construtivo que causou problemas de manutenção na Sede da Ecoovila. Tanto o autor do projeto (arquiteto), quanto a usuária (bióloga) entrevistados, relatam dificuldade em encontrar uma calha durável, sem problemas de instalação (emendas), e ao mesmo tempo com baixo impacto ambiental e produzido em série (oferecido pelo mercado). Vale dizer que este é um problema encontrado por quem busca, no Brasil, construir com baixo impacto ambiental. Não há diversificação de produtos e, em alguns casos, encontrá-los pode ser bastante difícil. Quando o produto atende a um requisito, como custo, não atende a outro, como baixo impacto ambiental.

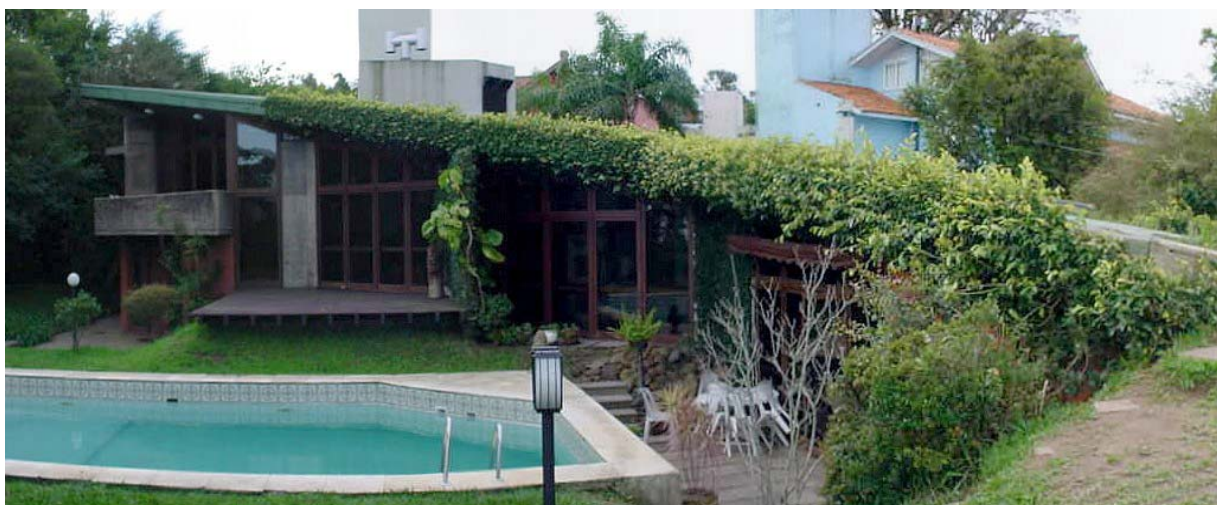
Figura 116: cobertura fotografada em 2005, já sem a cobertura de grama

No ano de 1979, foi concluída a obra desta residência, no bairro Assunção. Assim como o outro exemplar de construção, com cobertura extensiva – no mesmo ano e mesmo bairro, e tendo o mesmo autor de projeto – a residência é em estilo Modernista. A cobertura maior (figura 116) – principal, inclinada – foi concebida para ser coberta com grama, desde o início do projeto.

Após vinte anos, no ano de 1999, a cobertura possuía infiltrações, devido ao rompimento da manta de impermeabilização. Foi, então, contratada uma empresa especializada em impermeabilizações, para trocar os componentes da cobertura (a partir da manta). O proprietário (e residente) relata um período de problemas com estes serviços, o que, ao final, resultou na substituição da cobertura viva por uma manta betuminosa ardosiada (figura 118).

Outro usuário que relatou problema foi o usuário da Residência no bairro Assunção 2, porém, conforme comentado no item anterior (6.2.2.1), somente após vinte anos de utilização. Após este período, a manta impermeabilizante necessitou ser trocada. A empresa que executou este serviço, no entanto, não atendeu às expectativas do cliente, deixando ocorrerem infiltrações e não solucionando o problema definitivamente. Por este motivo, após inúmeras discussões entre o cliente (proprietário da casa) e a empresa, o primeiro decidiu substituir a cobertura viva por uma manta ardosada verde.

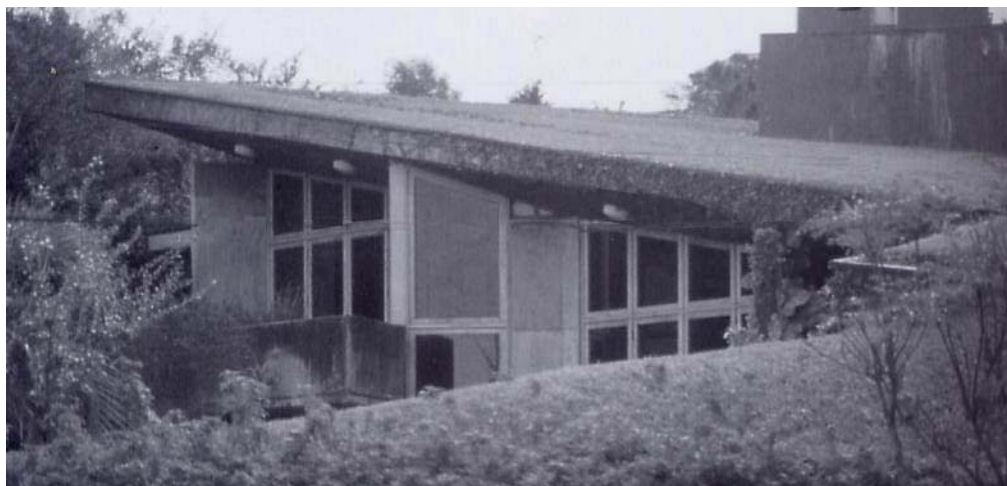
Figura 117: a cobertura, ainda com grama, excessivamente cortada (MINKE, 2004)

Durante vinte anos, a manutenção dada foi a retirada de inços, podas da grama e irrigação, nos meses quentes. Em seu livro, Minke (2004) cita esta cobertura como um exemplo do que não deve ser feito (figura 117), em termos de manutenção:

A cobertura verde não deve ser cortada, como se pode ver na figura. Isto traz consigo, por um lado, o perigo de que se seque demasiado rápido e, por outro, que se perca muita substância orgânica. Se corta-se muito rente, o substrato deveria ser enriquecido para manter o equilíbrio.

Pode-se considerar que a manutenção dada à cobertura viva não foi compatível com a intenção inicial de mantê-la extensiva. Ao contrário, a grama foi excessivamente aparada.. Atualmente, uma espécie trepadeira – *Hedera helix* (hera) – sobe pela cobertura (figura 121), e a idéia do usuário é que esta tome conta de toda a superfície, como aconteceu em um dos volumes da casa (figura 122). Por não haver nenhum tipo de manutenção, a trepadeira é a única cobertura viva que funciona como extensiva nesta residência.

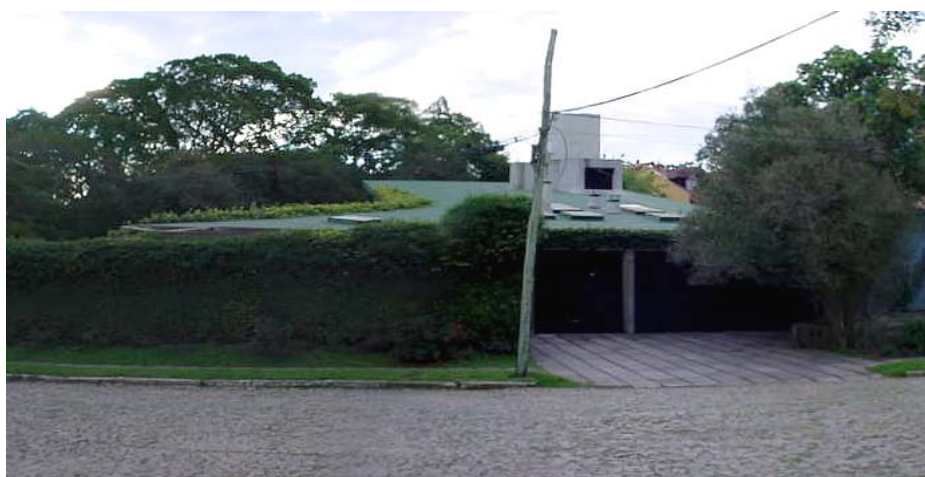
Figura 118: cobertura fotografada em 2005, com a manta ardosiada

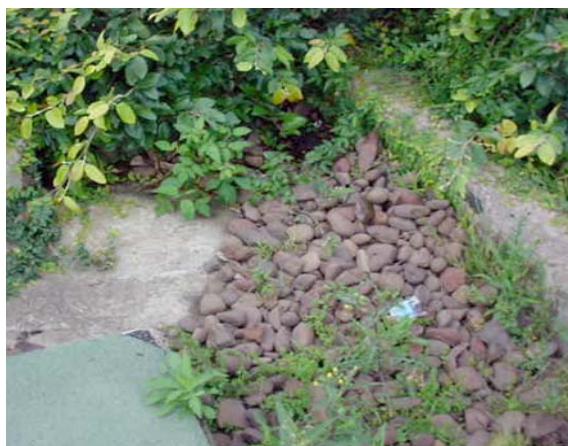
Figura 119: ralo, escondido sob a vegetação

A drenagem da cobertura não foi modificada durante a substituição da cobertura viva pela manta. Apesar do volume d'água residual aumentar consideravelmente com essa substituição, a drenagem continua sendo feita através de ralos, localizados na calha de concreto original,

(junto a uma camada de brita) ao final da cobertura (figuras 119 e 120).

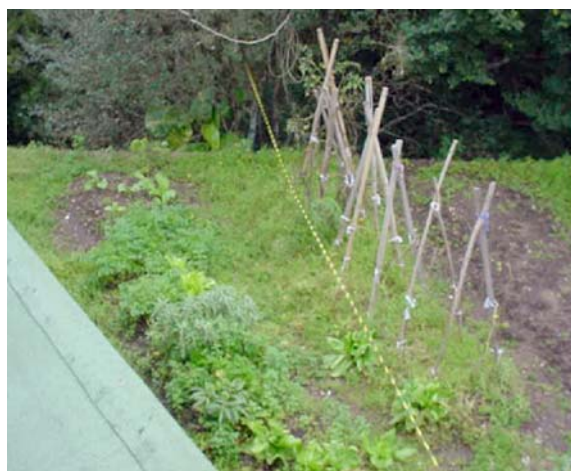
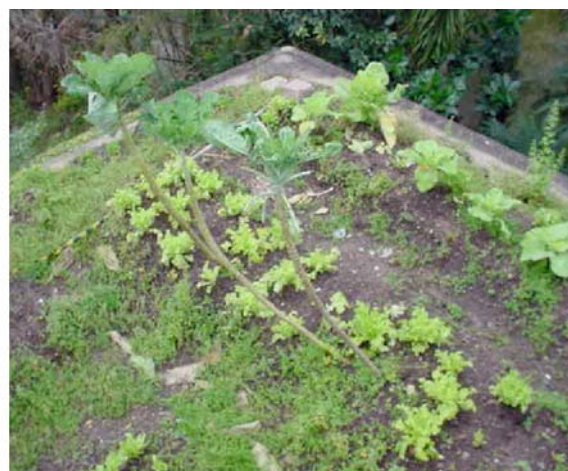
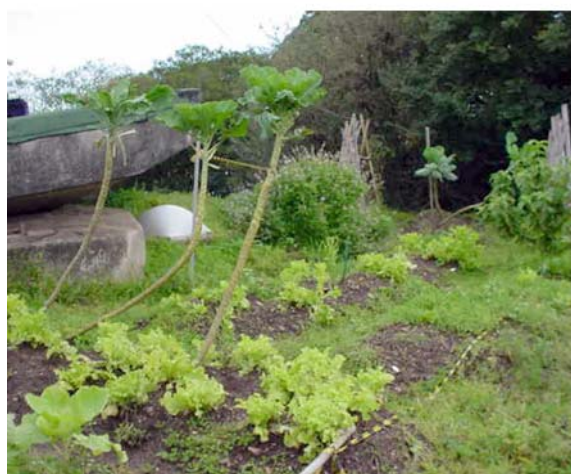
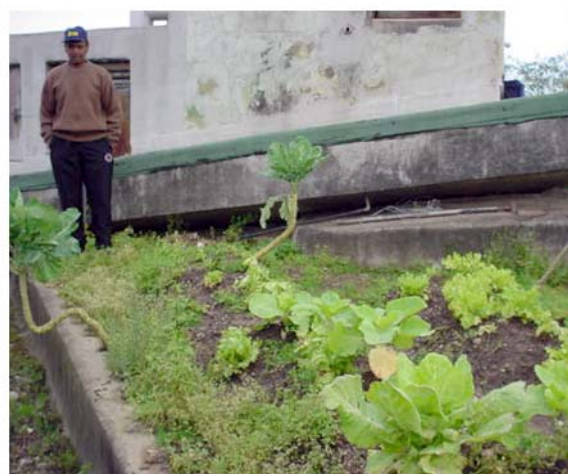
Uma parte da cobertura principal, em concreto, é plana. Esta não é vista pela frente da casa, pois localiza-se em uma porção posterior da mesma. Nesta cobertura, a manta impermeabilizante pôde ser trocada sem problemas e, desde então, o caseiro cultiva uma horta

de legumes e ervas (figuras 123, 124, 125 e 126). Neste caso, a manutenção da horta faz com que os cuidados dispensados a esta porção da cobertura sejam intensivos. Com seus 30 a 40cm de substrato – o caseiro, entrevistado, não soube precisar – a horta já dura seis anos, e ainda não houve problema com infiltrações.

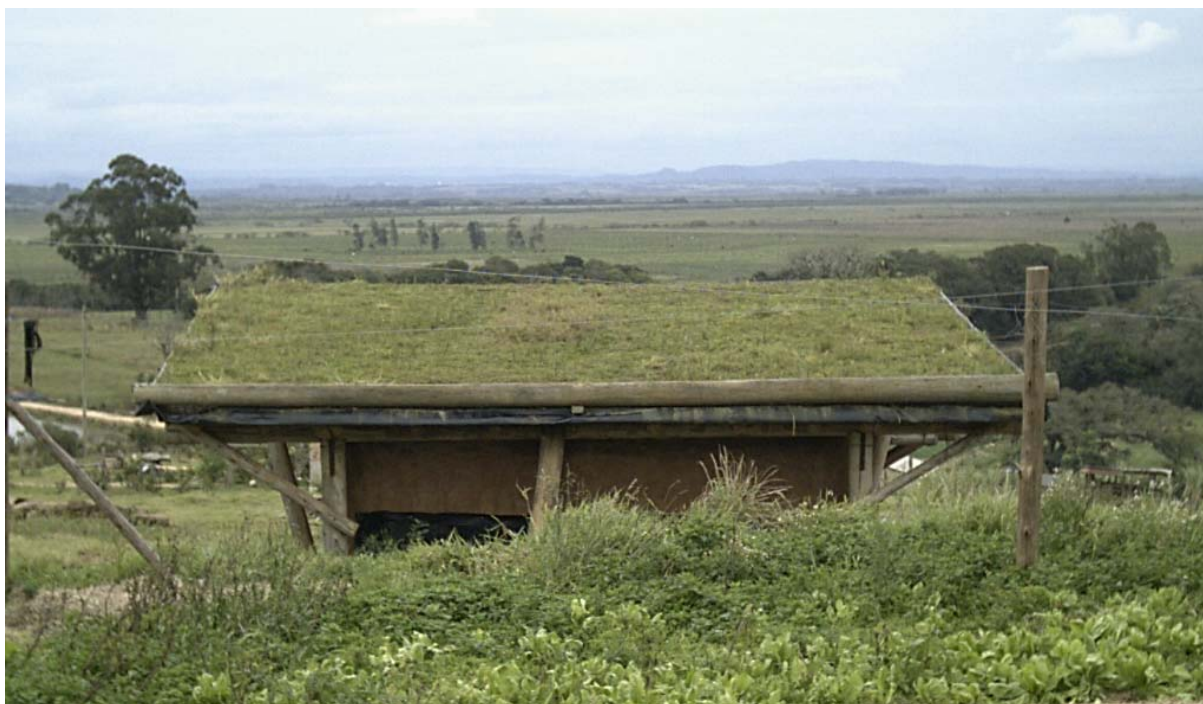
Figura 129: cobertura do Centro de Convívio em setembro de 2005

Durante uma oficina de bio-arquitetura, ministrada pelo Dr. Gernot Minke em 2004, foi construída a cobertura viva extensiva sobre um anexo (figura 129), com a função de centro de reuniões e convívio. A edificação, em materiais alternativos (como pneus, barro e feno), foi construída em mutirão, pelos participantes da oficina, sob orientação do ministrante do curso e de seu ajudante, o arquiteto Márcio D'Ávila.

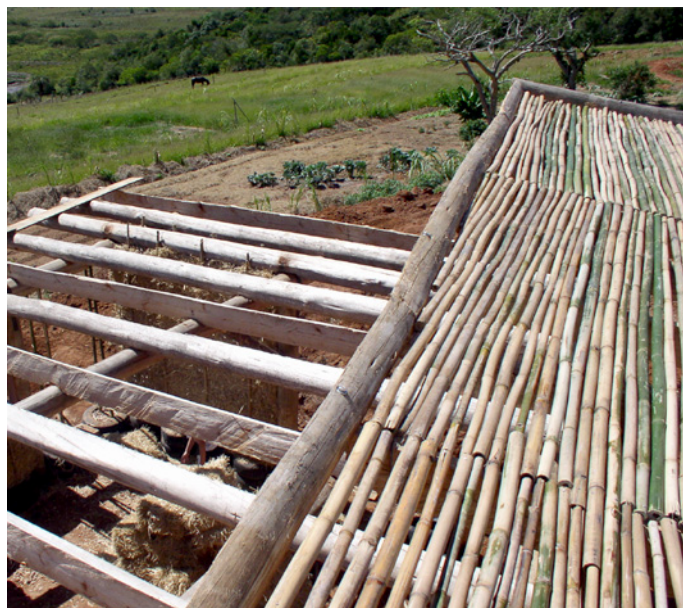
Figura 130: estrutura da cobertura viva <sup>17</sup>

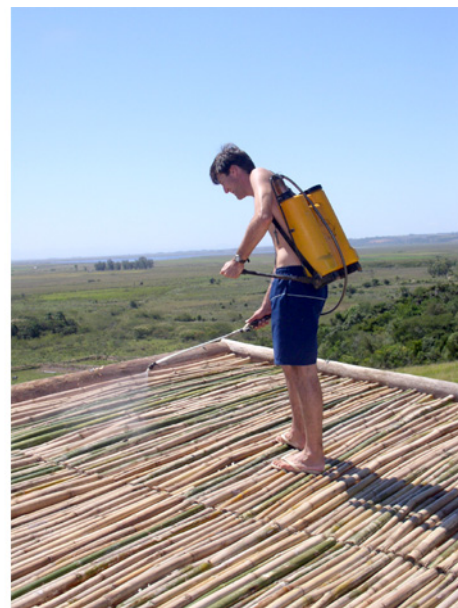
Figura 131: ácido bórico sendo borrifado no bambú <sup>18</sup>

Na estrutura, foram utilizados velhos postes de madeira, provenientes de doação da linha telefônica. Sobre estes, foram colocados bambús (figura 130). O bambú recebeu tratamento com água (uma parte), e com tanino diluído em água, antes de chegar até o local. Após estar colocado sobre a estrutura, foi pulverizado sobre ele ácido bórico (figura 131), e posteriormente óleo diesel, com os objetivos anti-fungicida e de impermeabilização (do próprio bambú), respectivamente.

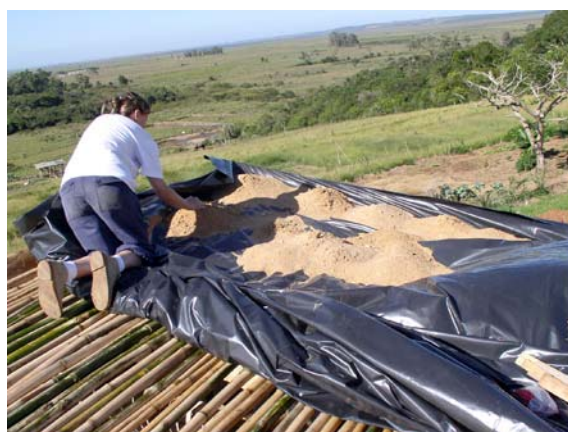
Figura 132: colocação da lona e da camada de areia <sup>19</sup>

Sobre esta estrutura, foi então aplicada uma lona preta, com 0,4mm de espessura, recoberta com uma camada de 3 a 4 cm de areia (figuras 132 e 133).

Sobre esta camada, foi aplicada a manta de PEAD com 0,8mm de espessura – esta sim, com a função de impermeabilização da cobertura. O objetivo da lona preta e da areia, juntas, é

proteger a impermeabilização de atritos com a estrutura de bambú, irregular. A lona de PEAD, em duas partes, foi soldada a seco no local.

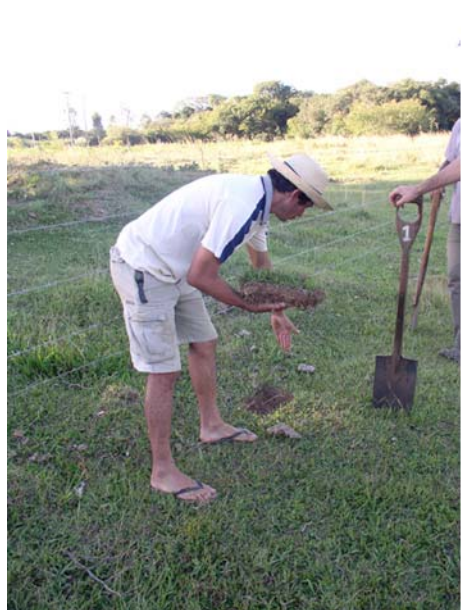
Figura 134: leivas sendo retiradas do local

A seguir, foram retiradas leivas de grama do próprio local (figuras 134 e 135), colocadas sobre a camada de substrato de terra e areia.

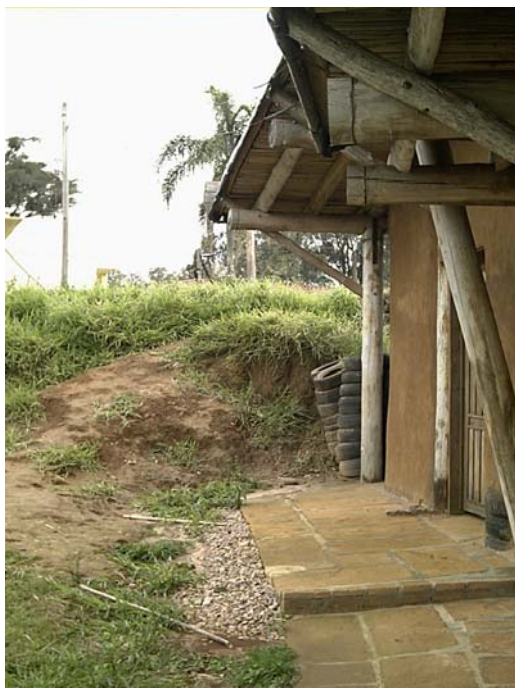
Figura 136: camada de brita para receber as águas residuais da cobertura

A água residual da cobertura cai diretamente sobre uma faixa de brita (figura 136), localizada no entorno da edificação, para este fim.

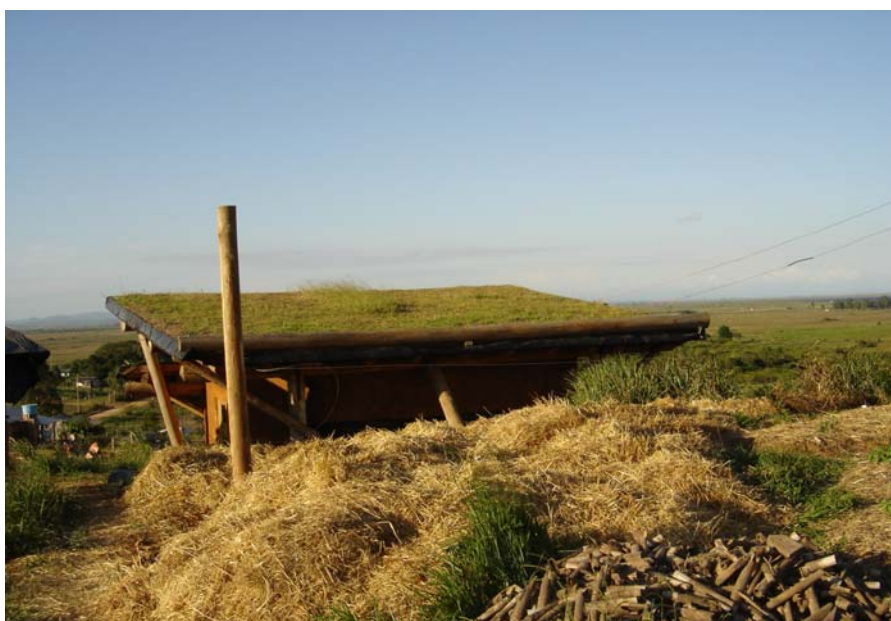
Figura 137: cobertura finalizada, em março de 2004

Ao término da oficina, a cobertura viva foi finalizada (figura 137). Segundo o relato do usuário entrevistado, nenhuma manutenção foi necessária. O mesmo tem planos de, futuramente, aproveitar essa cobertura para horta, investigando que espécies poderiam adaptar-se ao cultivo nestas condições (fora do solo, com 14cm de substrato).

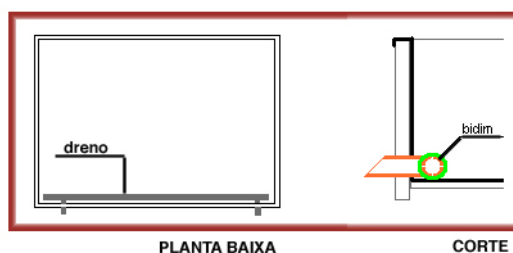
A seguir (figura 138), Cruz exemplifica sua sugestão sobre o dreno.

Figura 138: esquema da posição do tubo perfurado, em planta baixa e corte, respectivamente <sup>22</sup>
