**UNIVERSIDADE FEDERAL DO RIO GRANDE DO SUL
ESCOLA DE ENGENHARIA
PROGRAMA DE PÓS-GRADUAÇÃO EM ENGENHARIA CIVIL**

**Alternativas para Melhoria no Desempenho de
Estruturas de Concreto Armado Reforçadas pela
Colagem de Polímeros Reforçados com Fibras**

Tese de doutorado

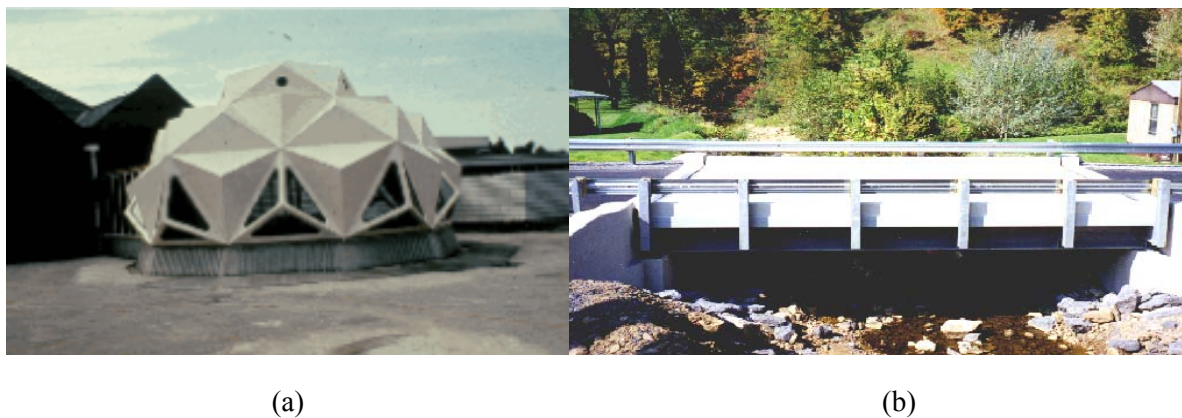
Figura 1.3 – Aplicação de PRF: (a) Sala de aula construída com compósitos de fibra de vidro e resina poliéster, UK; (b) Tabuleiro em PRFV da ponte Wickwire, WV, USA. [Hollaway e Hackman, 2004].

em geral, de 20 a 30 anos, tempo necessário para que a inovação seja completamente aceita, pela comunidade em geral. Segundo os autores, em 1974, o *Lancashire County Council* inovou ao fabricar blocos com fibras de vidro e resina poliéster para construir uma estrutura icosaédrica que serviria como sala de aula, que pode ser vista na Figura 1.3 (a). Os mesmos autores apontam, ainda, que estruturas fabricadas inteiramente com PRF já estão sendo utilizadas como tabuleiros de pequenas pontes, substituindo elementos deteriorados de estruturas existentes, como mostrado na Figura 1.3 (b).

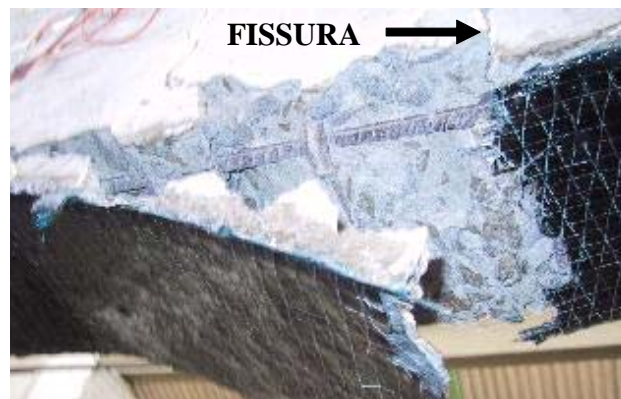
Figura 2.9 – Ruptura do PRF devido a movimentações diferenciais nas bordas de fissuras de flexão.

- As altas tensões de interface que surgem nas zonas próximas à extremidade do reforço e ocasionam o chamado *peeling-off*.
- As fissuras de flexão ou flexão-cisalhamento fora da extremidade do reforço, como mostra a Figura 2.9.

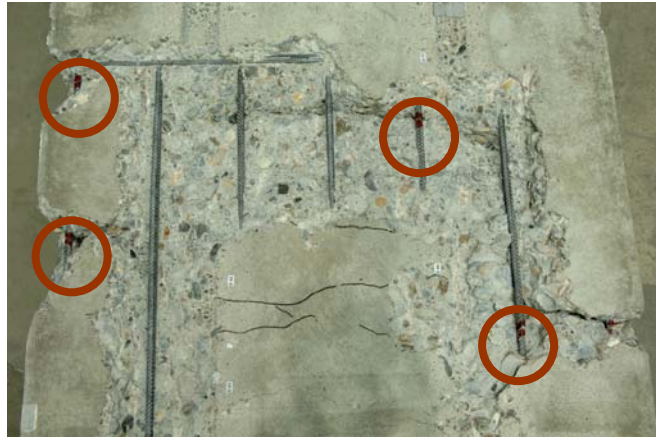
Figura 2.10 – Resultado de inspeção em viga de concreto armado após ruptura em teste de fadiga.

Quando a estrutura reforçada está submetida a carregamentos cíclicos, os modos de ruptura citados anteriormente, aparentemente, passam a ser secundários, pois a falha da estrutura passa a ser definida, preferencialmente, pela ruptura prematura, por fadiga das barras de aço da armadura longitudinal de tração. Meier U. (1995) demonstrou que as barras aço da armadura longitudinal de tração de vigas de concreto armado geralmente rompem antes que o reforço, conforme pode ser observado na Figura 2.10, que mostra as barras de aço rompidas em uma viga de concreto armado que foi inspecionada após a ruptura em um teste de fadiga. O autor não descarta, todavia, a possibilidade de que carregamentos cíclicos sejam, potencialmente, capazes de gerar rupturas prematuras na resina ou no adesivo, trazendo efeitos negativos nas interfaces concreto-adesivo e adesivo-PRF.

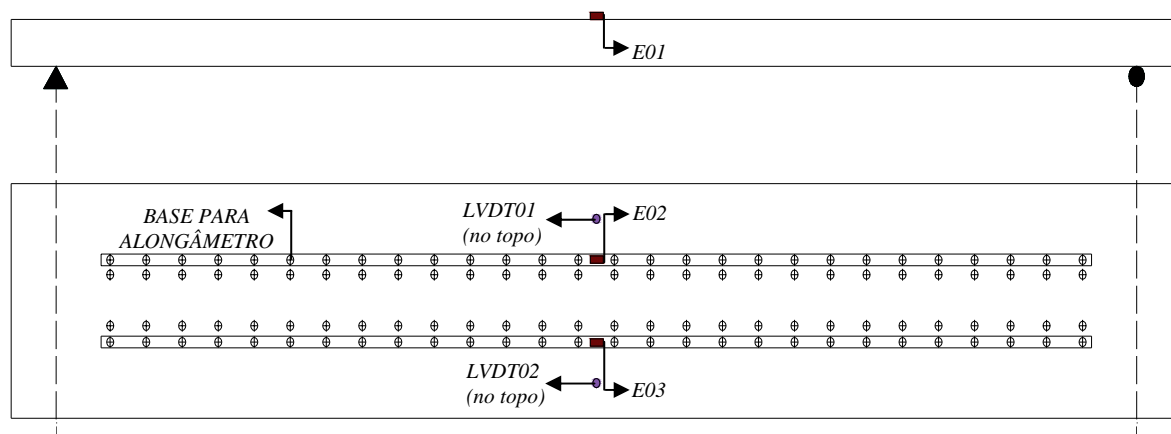
Figura 4.18 – Esquema de instrumentação das vigas ensaiadas com carregamento cíclico na segunda etapa da pesquisa.

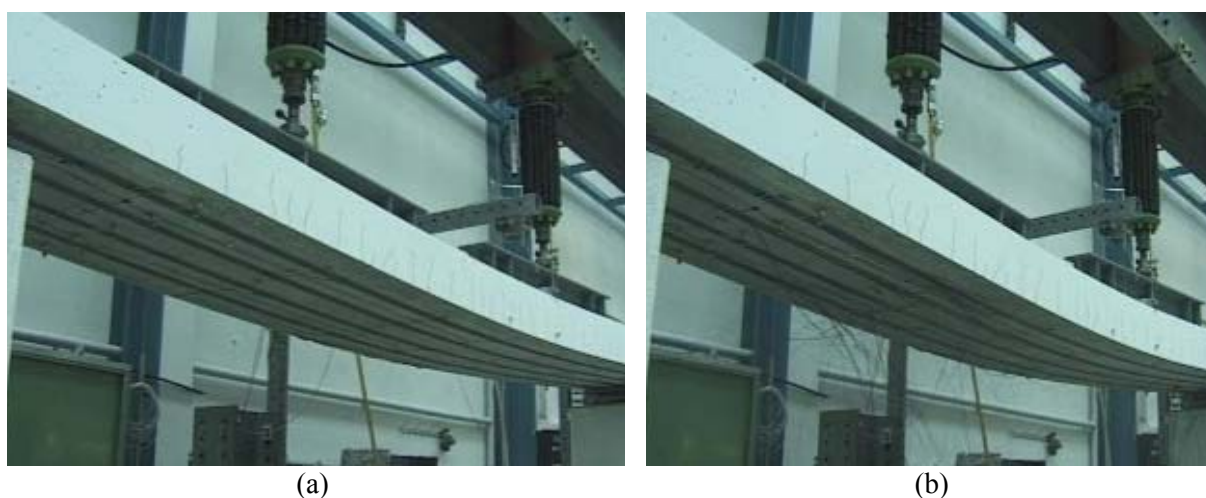
Figura 6.2 – Viga VFC_PE_02: (a) Durante o ensaio; (b) Após a ruptura do reforço por esgotamento da capacidade resistente do laminado de fibra de carbono.

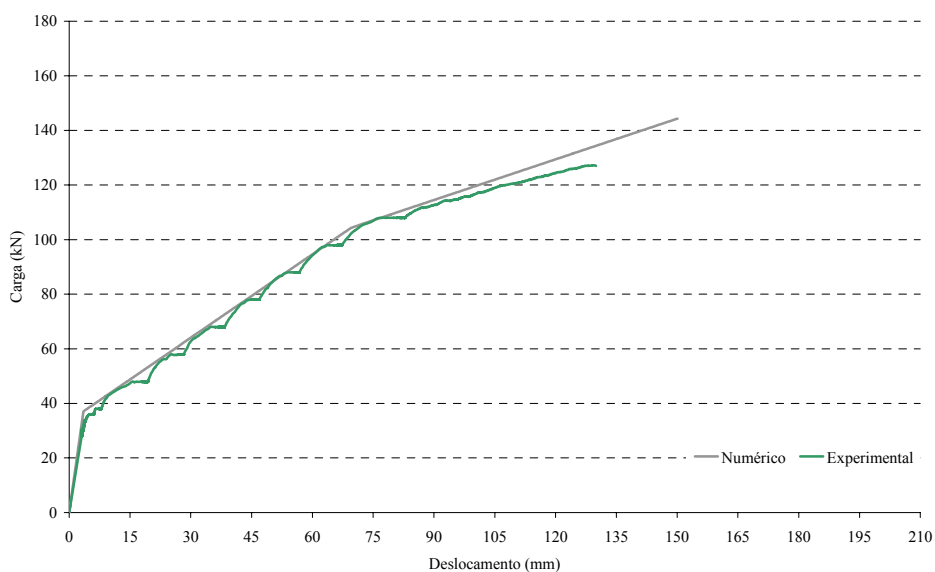
Figura 6.5 – Carga *versus* deslocamento vertical no centro do vão para a viga VFC_NP_01.

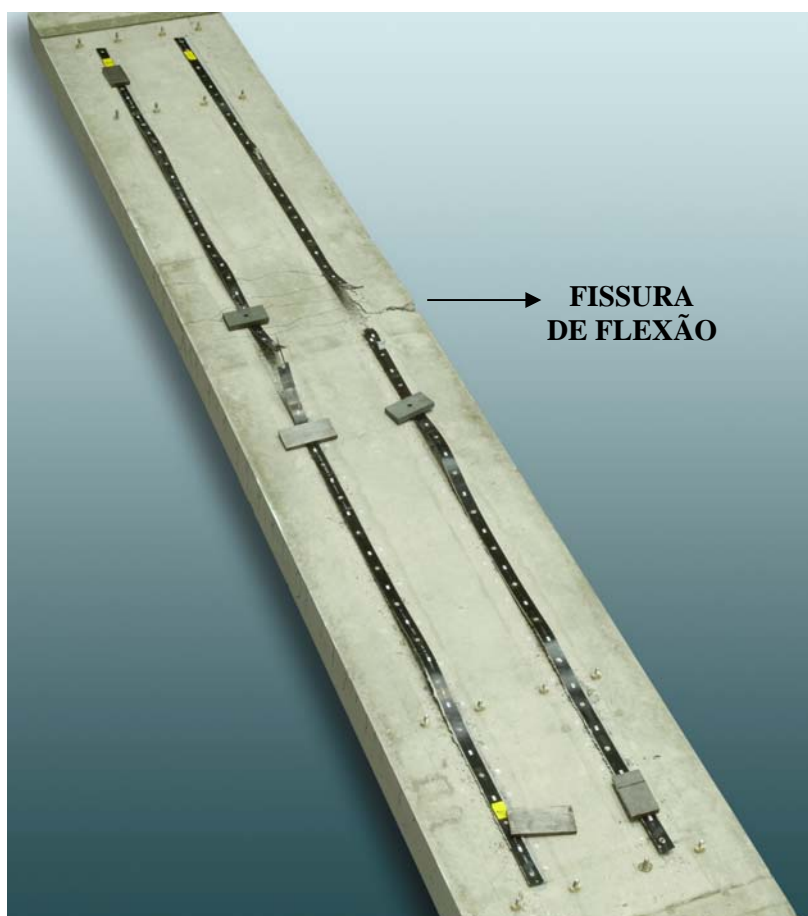
Figura 6.7 – Viga VFC_PC_01 após a ruptura.

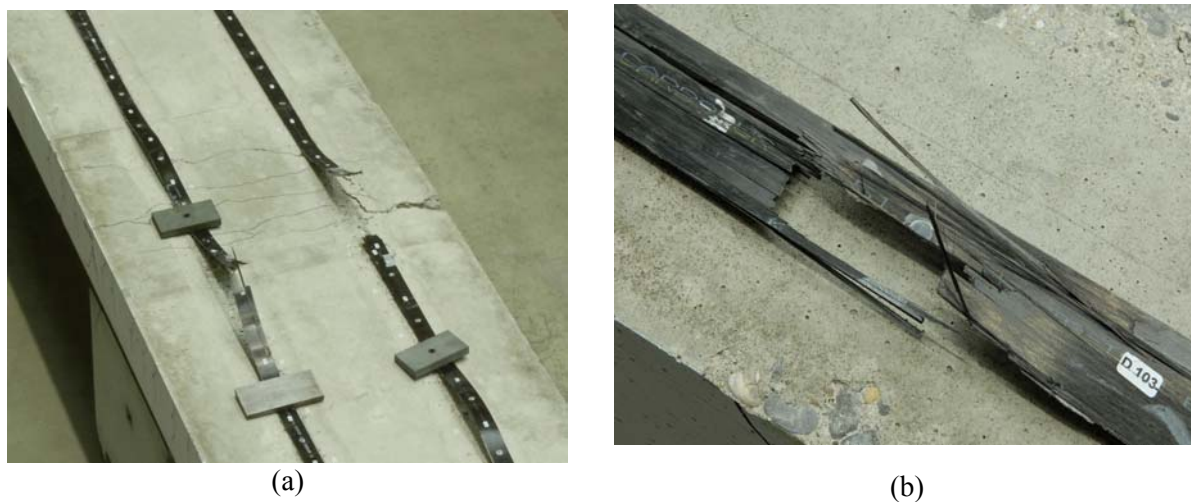
Figura 6.8 – Detalhes da ruptura do reforço: (a) Laminados rompidos próximo à fissura de flexão; (b) Detalhe da ruptura do laminado mais afastado da fissura.

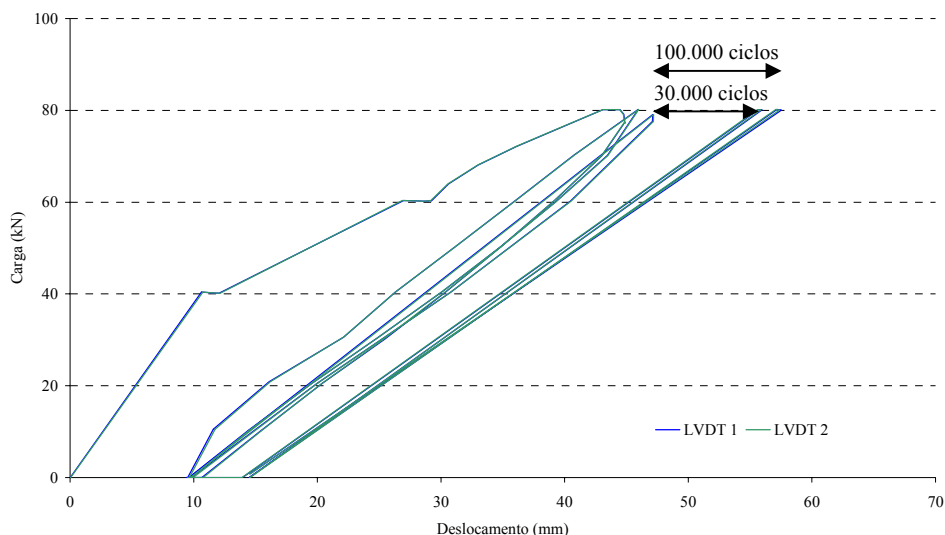
Figura 6.10 – Deslocamentos verticais da viga VFC_PC_01 (não incluem as cargas e deformações relativas ao peso próprio da viga e aos perfis metálicos antes do início do carregamento).

8,68mm até os 30.000 ciclos e 10,19mm até os 100.000 ciclos, com a viga submetida a 108kN.

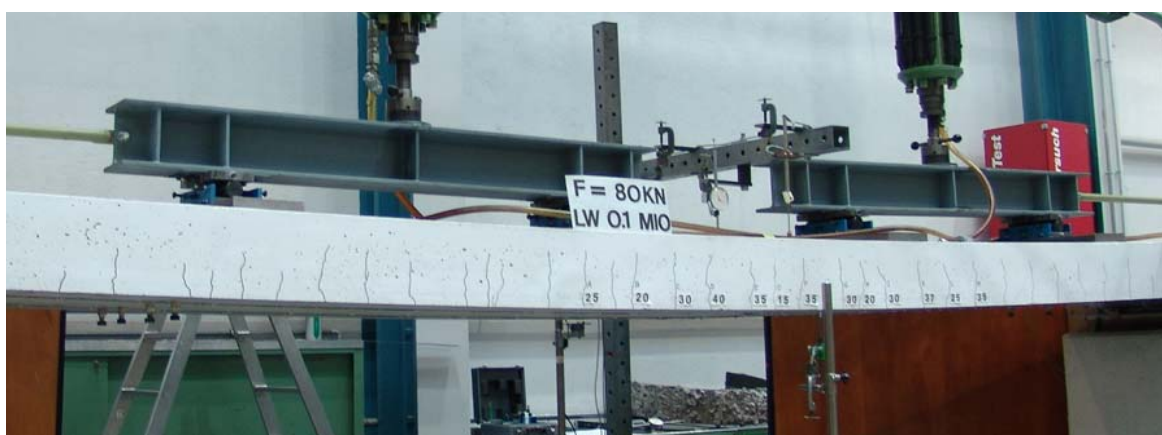
Figura 6.17 – Fissuras no centro do vão da viga VFC_PC_01 aos 100.000 ciclos.
