**UNIVERSIDADE FEDERAL DO RIO GRANDE DO SUL  
INSTITUTO DE GEOCIÊNCIAS  
PROGRAMA DE PÓS-GRADUAÇÃO EM GEOGRAFIA**

**DISSERTAÇÃO DE MESTRADO**

**ANÁLISE DOS CONDICIONANTES DO MEIO E DOS USOS AGRÍCOLAS NA  
OCORRÊNCIA DE EROSÃO LINEAR NO MUNICÍPIO DE CHUVISCA, RS**

**PORTO ALEGRE, SETEMBRO DE 2014**

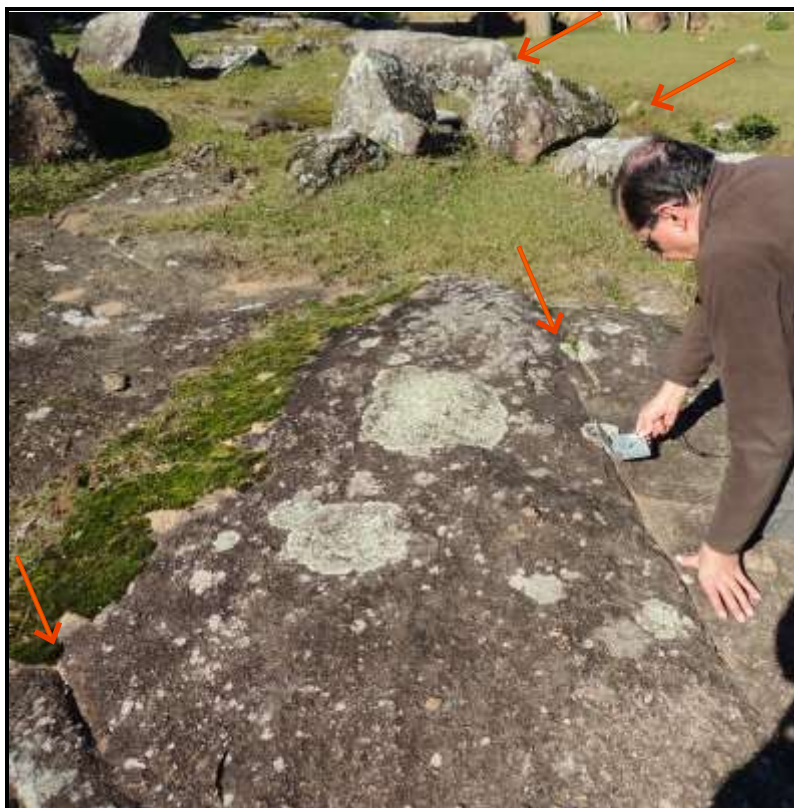
Figura 1: Determinação de orientação de falhas (direções apontadas pelas fechas) em afloramento de rochas graníticas (Suíte Dom Feliciano) na localidade de São Brás Alto. Principais: N76°E Secundárias: N40°W. Foto: acervo da autora, 2014.

Observou-se que o padrão da rede de drenagem principal no município é do tipo paralelo característico de área sob influência de falhas geológicas. As orientações dos lineamentos observados em afloramentos rochosos comprovou falhas na direção principal NE-SW, e secundária SE/NW (fig.1).

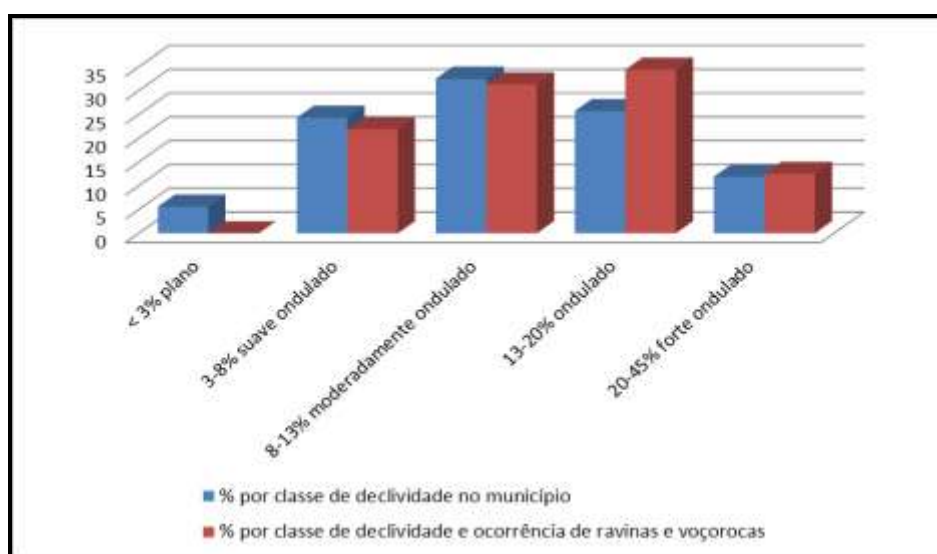
Gráfico 1: Gráfico mostrando a percentagem de cada classe de declividade no município e por ocorrências de ravinas e voçorocas. Fonte: adaptado de MNT - SRTM (*Shuttle Radar Topographic Mission*).

Outro dado analisado são os valores de inclinação do terreno. Nos pontos de ocorrência das ravinas e voçorocas cadastradas, verificou-se que as mesmas desenvolvem-se em um amplo intervalo de valores de declividades que variam de 3,2 a 30,4% e que o maior número destas está compreendido entre as classes: moderadamente ondulado e ondulado, classes esta de maior ocorrência no município (gráfico 1).

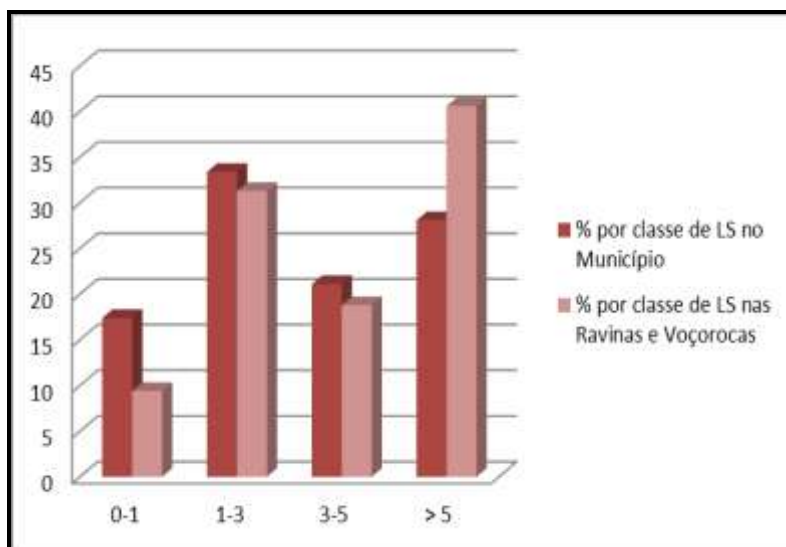
Gráfico 2: Distribuição de frequência das classes de fator LS nas ravinas e voçorocas identificadas no município de Chuvisca, RS. Fonte: adaptado de MNT - SRTM (*Shuttle Radar Topographic Mission*).

O fator topográfico (LS), relação que compreende os efeitos do comprimento de rampa (L) e do grau de declive (S), foi obtido através da equação proposta por Wischmeier e Smith (1978) e dividido em quatro classes: 0-1; 1-3; 3-5 e >5. Observou-se uma amplitude de valores de 0,2 a 21, com média de 4,6 (classe 3-5) (gráfico 2). Conforme pode ser verificado no gráfico 2, o maior número de ocorrências de processos erosivos (40,6%) se dá em áreas com fator LS >5, apesar da classe 1-3 predominar no município.

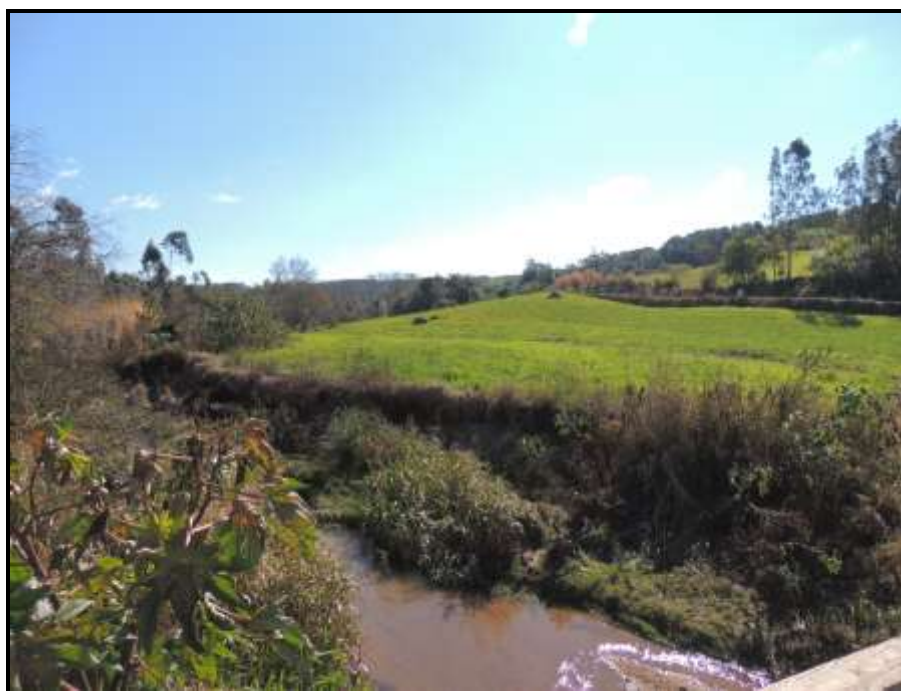
Figura 8: Curso d' água com mata ciliar degradada e plantio agrícola no limite do leito, Município de Chувиска, RS. Foto: acervo da autora, 2013.

Verificou-se, no entanto, poucas áreas de campo e vegetação nativa. Devido ao manejo inadequado do solo, desde a chegada dos primeiros colonizadores por volta de 1900, as áreas cultivadas avançam sob a vegetação nativa, provocando o rápido surgimento de problemas ambientais, como a degradação do solo e os processos erosivos. A tradicional abertura de novas áreas de cultivo (“roças”), desde a chegada dos primeiros agricultores, se deu através do corte de espécies nativas e do uso de queimadas, processo intensificado após a década de 1980, período de maior expansão da atividade agrícola fumageira na região. Sem uma fiscalização rigorosa houve a supressão de mata das zonas ripárias e o avanço de lavouras sobre as margens de sangas, arroios e rios, que teve como consequência direta o assoreamento de canais fluviais como se verificou a campo (fig. 8). Esta exposição do solo, especialmente nestas áreas de APP (Áreas de Proteção Permanente), abriu caminho ao desenvolvimento de processos erosivos, como os cadastrados neste estudo.

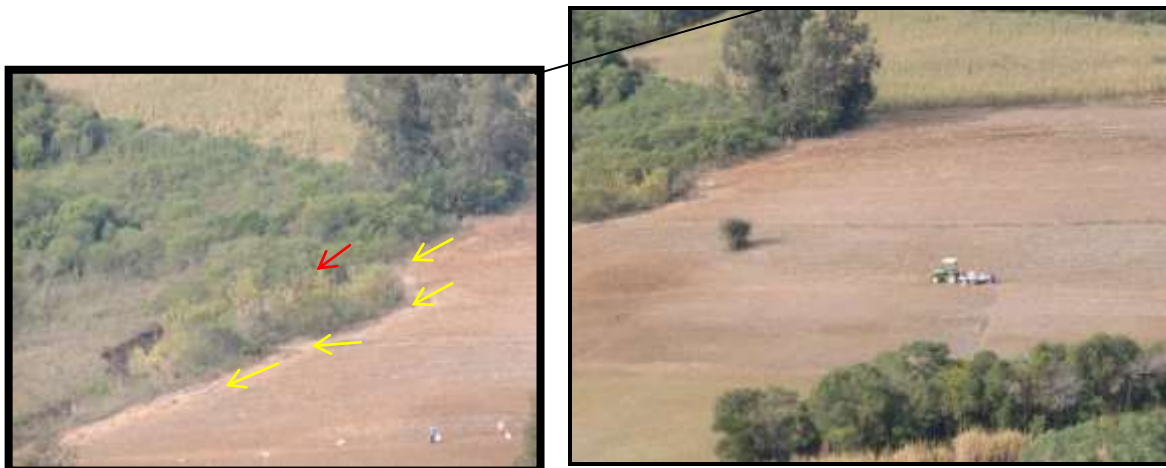
Figura 9: Propriedade rural na localidade de São Brás Alto. A flecha em vermelho indica a ravina desenvolvida ao longo da vertente, e as flechas em amarelo indicam o escoamento superficial da lavoura direcionado à cabeceira e lateral direita da ravina. Foto: acervo da autora, 2013.

A lavoura é utilizada a mais de 40 anos para o plantio anual de tabaco, com a prática de sistema convencional. O plantio convencional do tabaco é realizado sobre um camalhão (murundus). Segundo Antoneli e Berdnaz (2010), a construção deste camalhão contribui para a formação de um canal efêmero de escoamento da água da chuva. A concentração de água nas entrelinhas (entressulco) potencializa as perdas de solo, principalmente, por haver remobilização constante deste solo para eliminação das ervas daninhas. Estudos desenvolvidos por Antoneli e Berdnaz (2010), no Paraná, mostraram que as perdas de solo em uma safra (setembro a fevereiro), chegam a 27,5 t/ha, o que se considera uma taxa alta, pois se refere apenas ao período em que o solo estava sob o cultivo do tabaco.

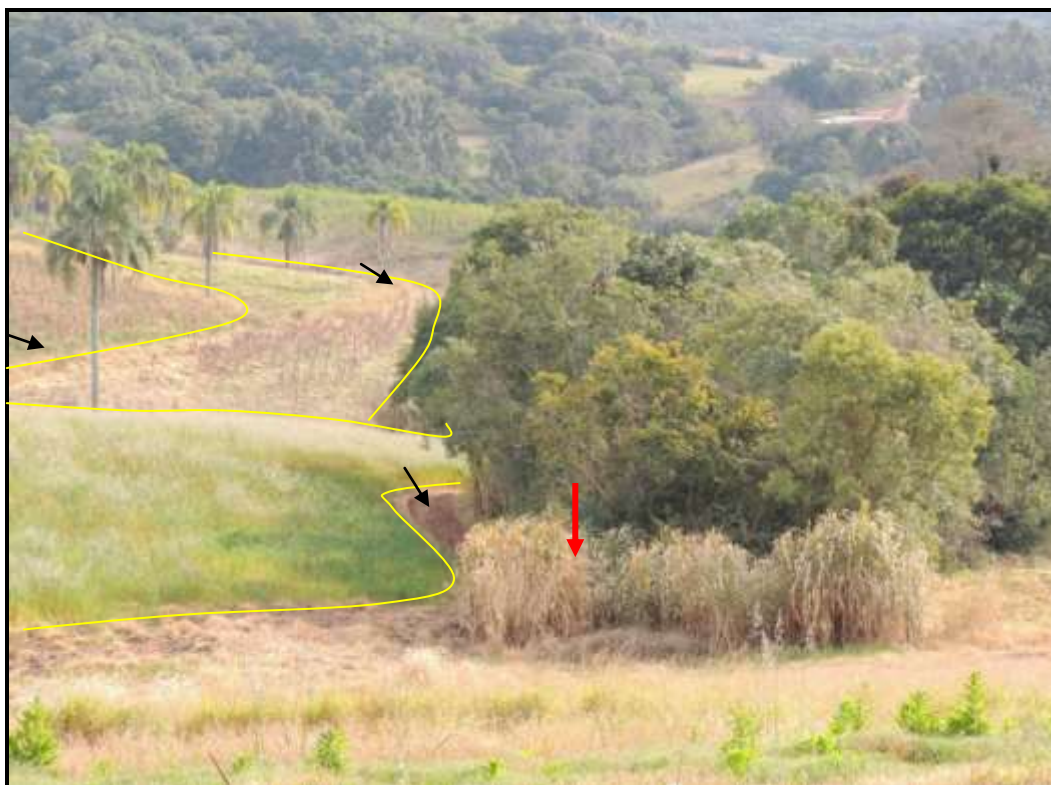
Figura 12: Propriedade com sistema de parcelamento do solo (indicado pelas linhas em amarelo), curvas de nível (indicado pelas flechas em preto) e talvegue vegetado. (indicado pela flecha vermelha). Foto: acervo da autora, 2014.

A hipótese de que o uso solo é um dos principais condicionantes aos processos erosivos no município, reafirma-se, ao analisar-se a propriedade lindeira, na qual não há processos erosivos. O produtor rural, além de manter protegidos os talvegues, (fig. 12), realiza a prática de plantio direto, com curvas de nível e cordão de contorno vegetado, evitando assim, a concentração do escoamento para um único ponto do relevo e/ou áreas fragilizadas.

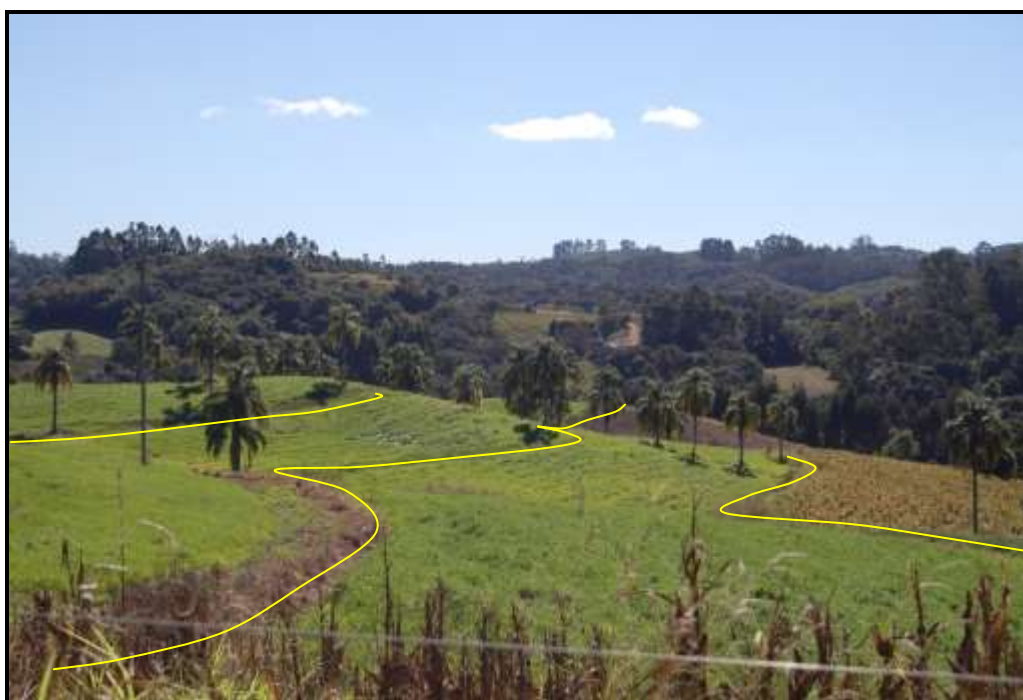
Figura 13: Lavoura em faixas paralelas com diferentes cultivos intercaladas (delimitação indicada pelas linhas em amarelo). Foto: acervo da autora, 2014.

Segundo Filizola *et al.* (2011), a eficácia desta prática é a quebra de energia do escoamento da enxurrada e a deposição dos sedimentos transportados. Sua grande vantagem é a facilidade de execução em relação aos terraços. Além de ser uma prática sem custo adicional, colabora para reduzir as perdas por erosão, tanto em cultivos anuais como perenes, uma vez que o manejo do solo é intercalado entre uma ou duas faixas, sendo indicado iniciar sempre do ponto mais alto da vertente, em direção a jusante (fig. 13).

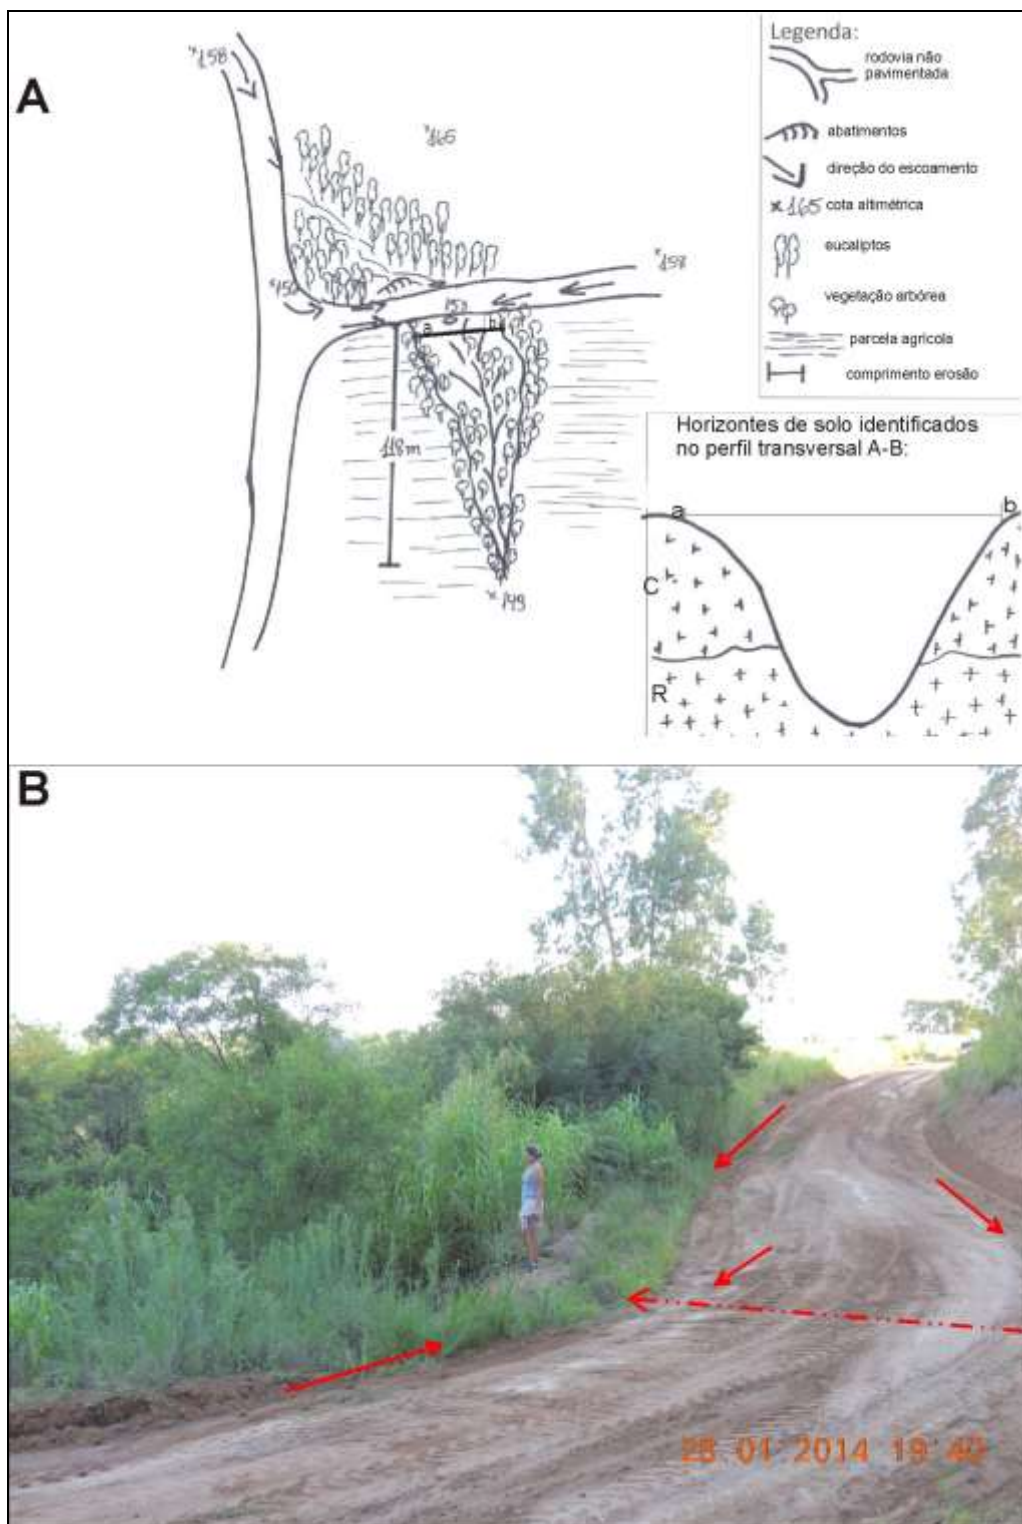
Figura 16: Voçoroca desenvolvida em área de cultivo próximo à rodovia não pavimentada, na localidade de Guaraxaim da Serra, Município de Chuvisca-RS. Croqui (A) demonstra pelas flechas o escoamento superficial direcionado à erosão em diversos pontos da vertente, direcionados à cabeceira da voçoroca em estágio de alargamento e aprofundamento do canal principal ao nível de base, e exposição do horizonte saprolítico em superfície. As flechas indicam o escoamento nas drenagens (valas) superficiais, e canalizadas em subsuperfície (indicado na linha pontilhada) que se concentram na cabeceira da voçoroca, em pleno estágio de evolução. Org.: a autora (2014).

Da mesma forma, ocorre na erosão mapeada na localidade de Guaraxaim da Serra, nº 15 (conforme mapa 2) e figura 16. Trata-se de uma área com fragilidades naturais relacionados às características da estrutura geológica e da geomorfologia.

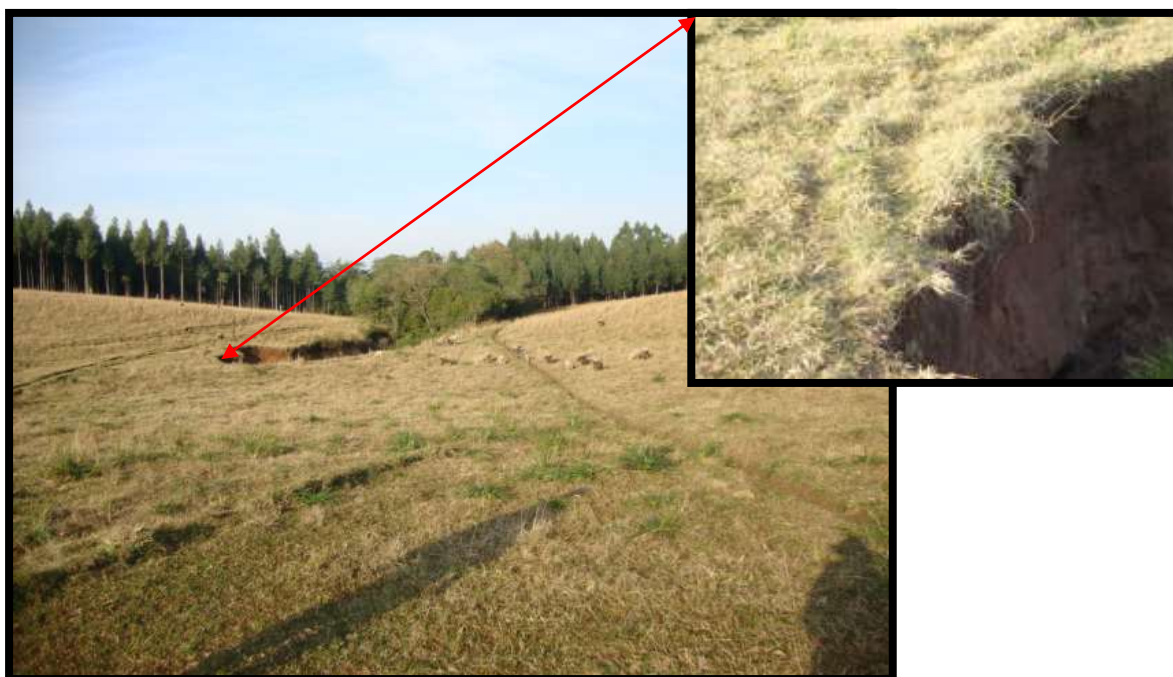
Figura 18: Voçoroca na localidade de Costa do Sutil, Município de Chuvisca. No detalhe, as trilhas feitas pelo pisoteio de animais, que contribuem para o escoamento concentrado para o seu interior. Foto: acervo da autora, 2014.

Houve um período em que a área de campo foi utilizada para o plantio de milho, sem o uso de curvas de nível, o que pode ter contribuído para aumentar o processo erosivo. Atualmente, a área é coberta por vegetação herbácea, sendo que o local é utilizado para pecuária sendo visível a contribuição do pisoteio de animais no desmoronamento dos taludes instáveis (fig. 18).

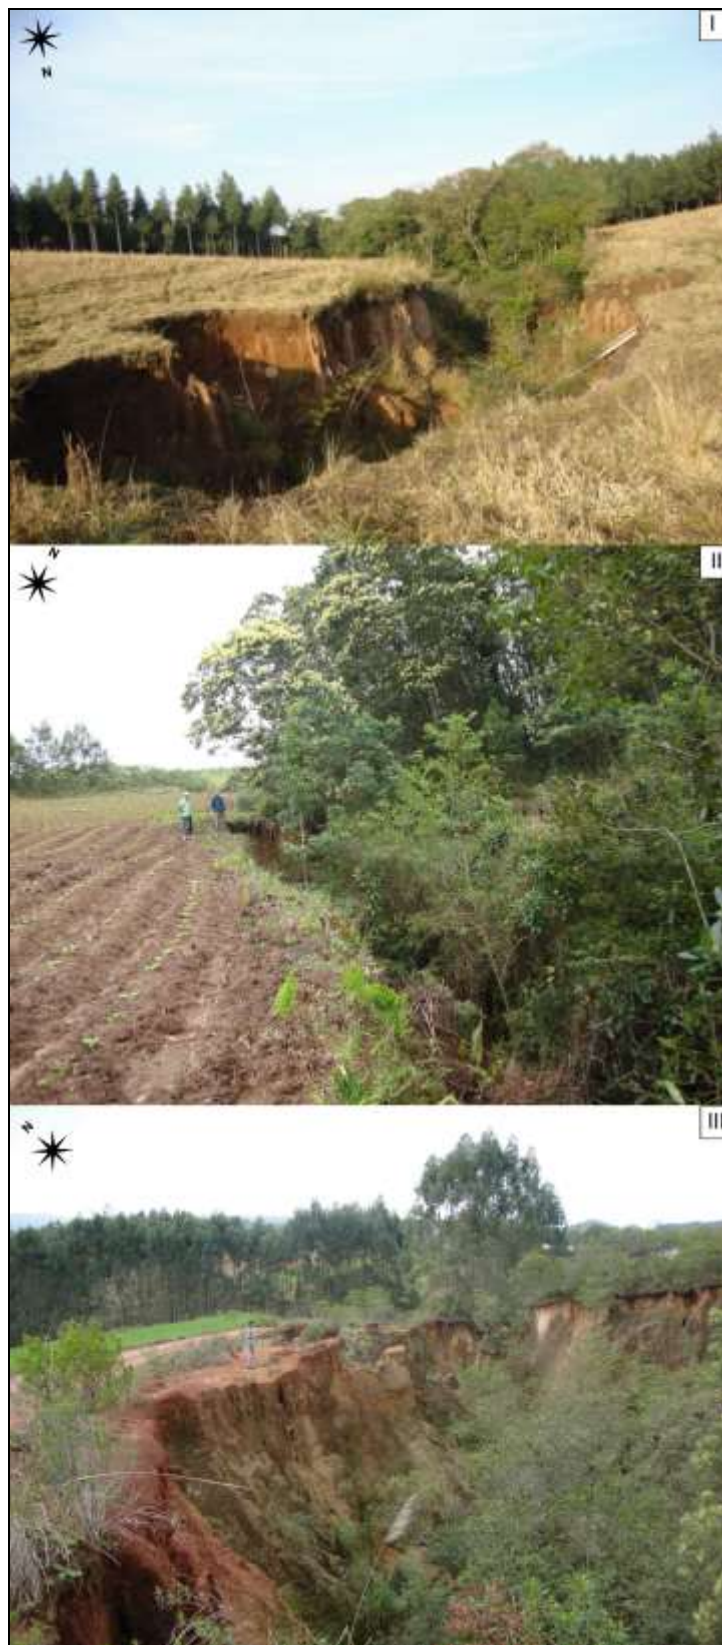
Figura 20: Algumas das ravinas e voçorocas cadastradas em diferentes localidades do Município de Chuvisca por tipologia de processo erosivo. I) erosão em área de campo – Localidade de Costa do Sutil (21); II) erosão em área de lavoura próxima – Localidade de Costa de São Brás Alto (31); III) erosão em rodovia – Localidade de São Brás (24). Org.: a autora (2014).

Confirma-se, portanto, que todos os processos erosivos coincidem com os lineamentos, e a presença de Argissolos (classe de maior ocorrência no município) em vertentes fragilizadas devido a supressão da vegetação natural e exposição decorrente dos diferentes usos e práticas agrícolas. Sendo assim, identificou-se a existência de pelo menos três tipologias de processos erosivos no município: (i) ravinas e voçorocas desenvolvidas em áreas de campo utilizado para pecuária; (ii) ravinas e voçorocas desenvolvidas em áreas de cultivos; e (iii) ravinas e voçorocas desenvolvidas nas margens das rodovias. Alguns exemplos das tipologias de ravinas e voçorocas mapeadas podem ser vistas na figura 20.
