# Comparação entre pré-tratamentos para pintura de aço galvanizado

Bruno Froelich Giora Vieira; Maíra de Paula Pereira de Lucena; Jane Zoppas Ferreira  
 LACOR/DEMAT/PPGE3M/UFRGS

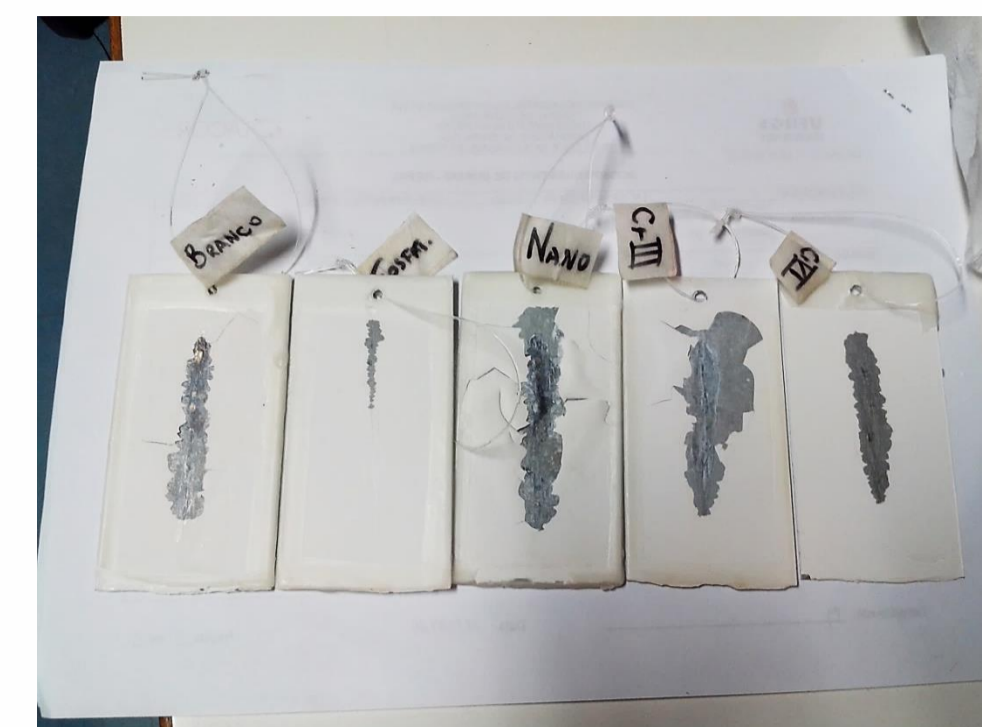
Figura 2: Amostras após ensaio de migração subcutânea

A figura 2 mostra o ensaio de migração subcutânea, onde foi possível perceber que o fosfatizado foi superior à todas as amostras. Poderia-se concluir a partir desse teste que o nano fabricado não substituiria a fosfatização como pré-tratamento para a pintura, entretanto, nos demais ensaios, como os de impedância, percebeu-se que, apesar do fosfatizado ter proporcionado maior aderência da tinta à superfície, ele foi o primeiro pré-tratamento a apresentar falha na camada, isto é, permitir que o eletrólito entre em contato com o substrato metálico.

A tabela 1 mostra que os valores de migração subcutânea verificados para as amostras testadas. O menor valor de migração foi da superfície fosfatizada, o que indica que o sistema adotado é superior, em termos de adesão do revestimento orgânico, em relação às demais amostras.

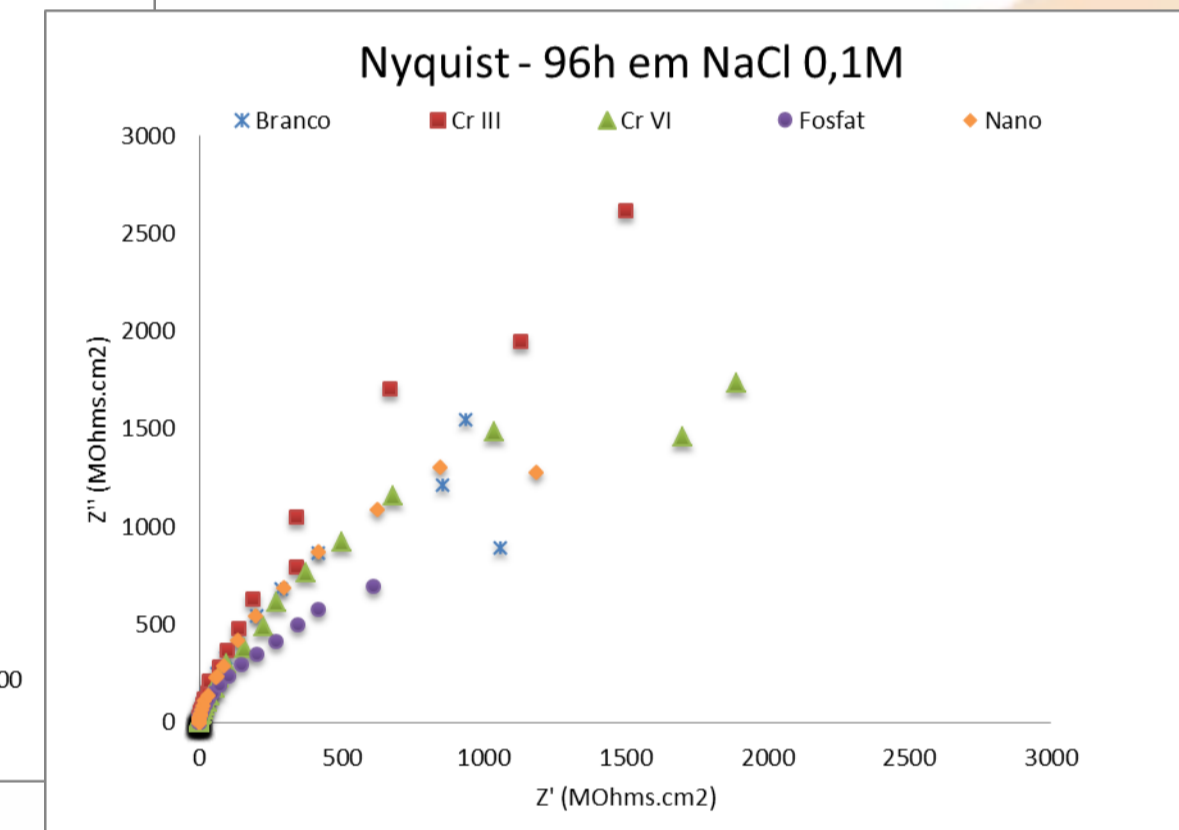
Gráfico B: Nyquist 96h em NaCl

Nas medições de 96h (gráfico B) a amostra fosfatizada apresenta uma impedância menor que as demais. Em 168h de imersão, como mostra o gráfico C, o espectro de impedância da amostra fosfatizada surge mais de um arco capacitivo, indicando a perda das propriedades do sistema de proteção adotado para esta amostra.

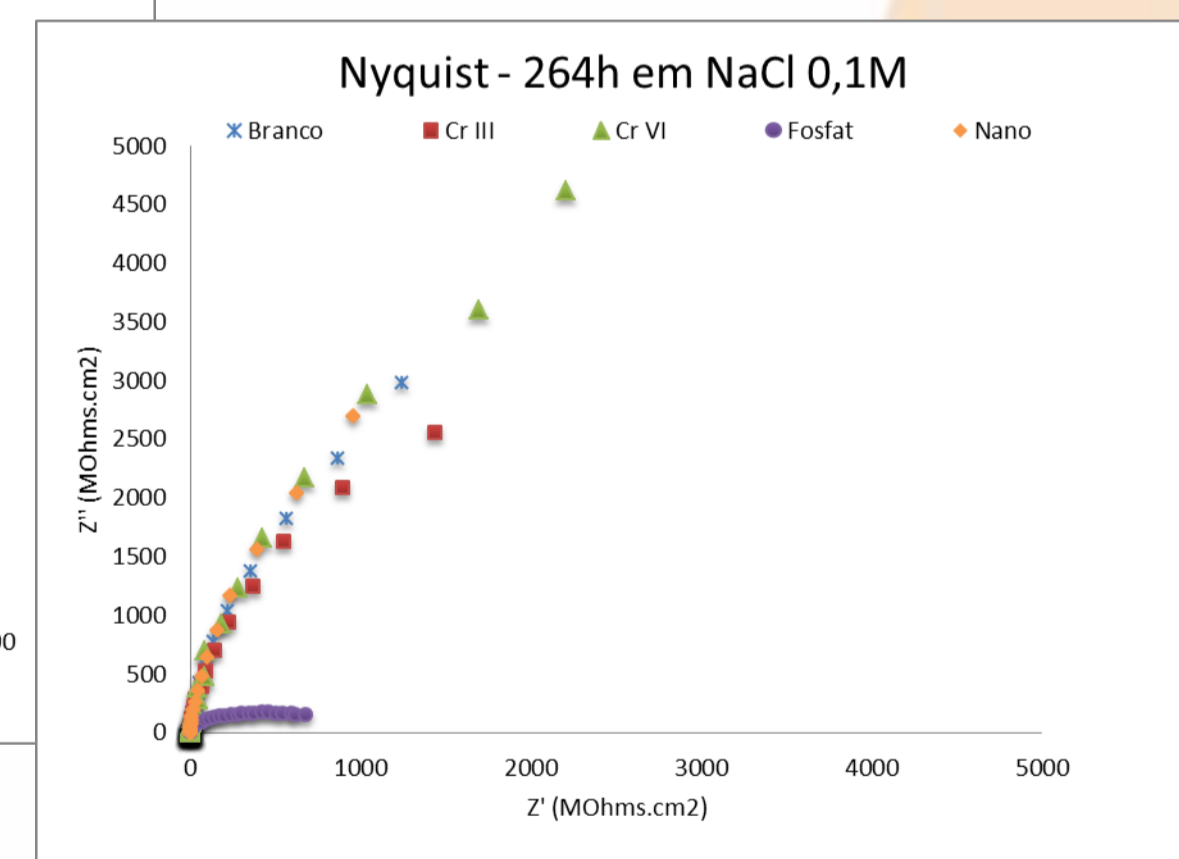
Gráfico D: Nyquist 264h em NaCl

No gráfico D com 264h de imersão a impedância da amostra de controle, que não foi tratada antes da pintura (Branco), começa a se reduzir em relação às demais.
