INUNDAÇÕES E ENXURRADAS, MUNICÍPIO DE ESTEIO - RS

Dissertação submetida ao Programa de Pós-Graduação em Sensoriamento Remoto, do Centro Estadual de Pesquisas em Sensoriamento Remoto e Meteorologia - UFRGS, como requisito para a obtenção de grau de Mestre em Sensoriamento Remoto, área de concentração em Sensoriamento Remoto e Geoprocessamento Aplicados - Recursos Naturais e Meio Ambiente.

**OCORRÊNCIA DE INUNDAÇÕES ENTRE OS ARROIOS ESTEIO E SAPUCAIA,
MUNICÍPIO DE ESTEIO - RS**

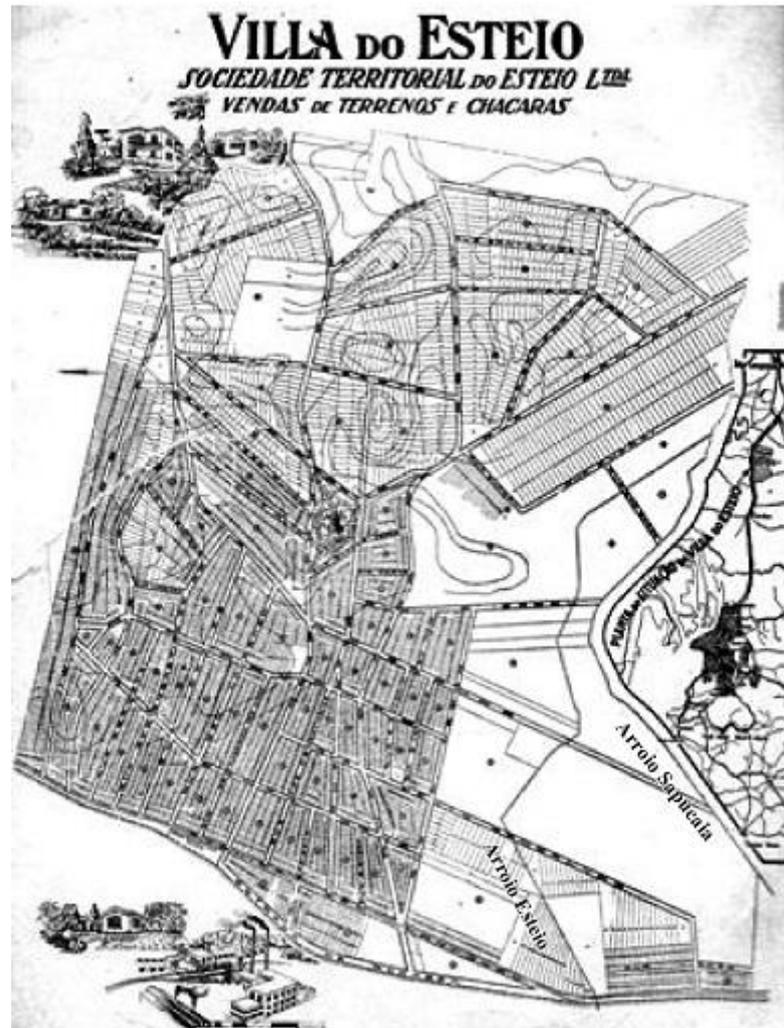
Figura 3 - Mapa da Vila do Esteio do ano de 1944. Fonte: Adaptado de Perez, 1944.

O traçado atual das vias do município é praticamente o mesmo de 70 anos atrás. Outro aspecto relevante em relação ao mapa de 1944, é que a área de inundação entre os arroios Esteio e Sapucaia não se encontrava loteada. É provável que nessa época já se tivesse a noção da suscetibilidade das inundações e dos riscos de ocupar aquelas áreas.

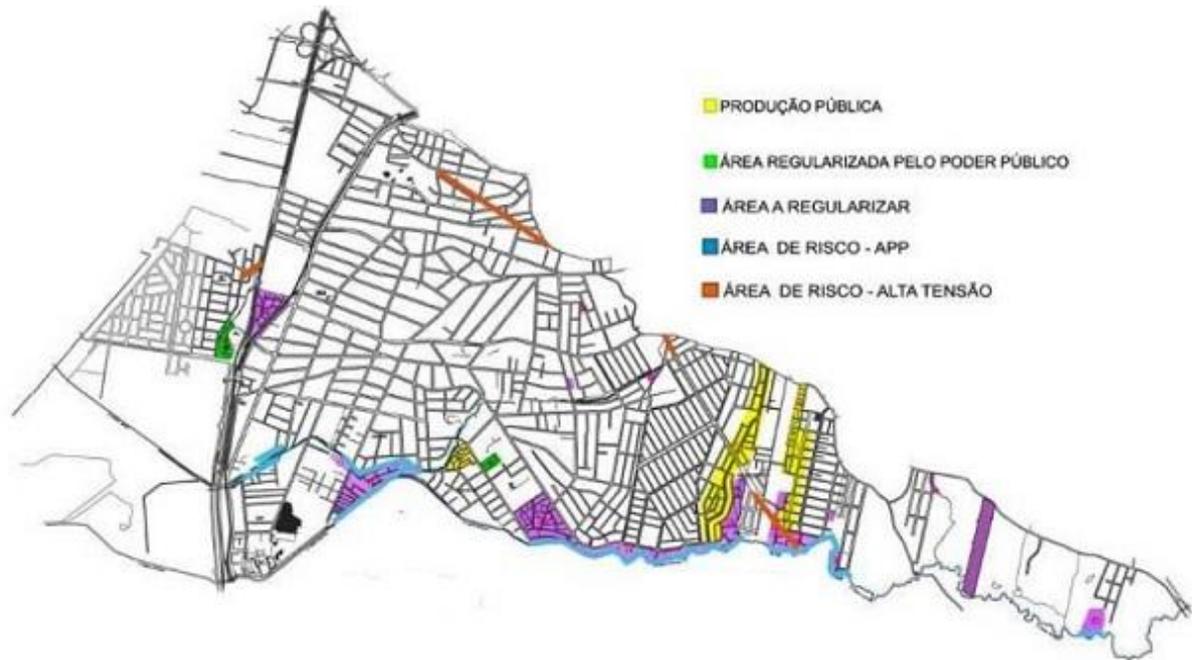
Figura 4 - Mapeamento dos assentamentos informais em Esteio. Fonte: Adaptado de PLHIS, 2009.

Muitos desses novos moradores não compraram os lotes da cidade ainda em expansão, mas sim iniciaram a ocupação de áreas da várzea de inundação dos arroios Esteio e Sapucaia. Hoje, estima-se que o município tenha uma necessidade habitacional de 1.565 domicílios, sendo que 1.022 dos domicílios irregulares se encontram em áreas de risco, principalmente entre os arroios Esteio e Sapucaia, conforme pode ser visto no mapa do Diagnóstico do Plano Local de Habitação de Interesse Social (Figura 4).

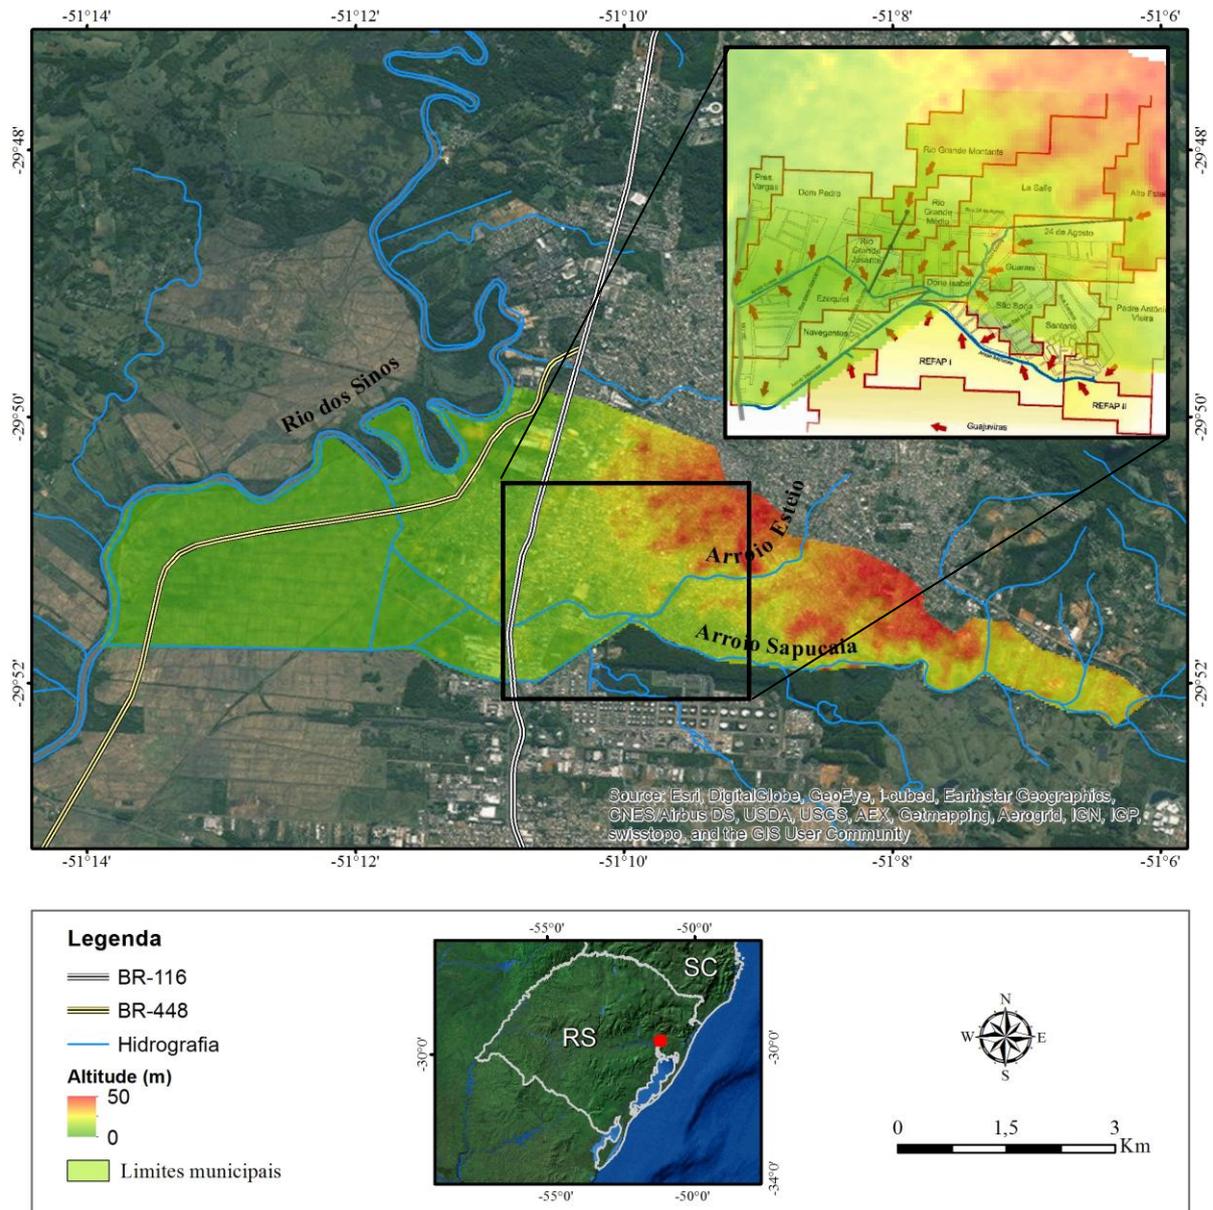
Figura 5 - Altimetria do município de Esteio com sub-bacias contribuintes do arroio Esteio e Sapucaia. Fonte: Adaptado de IPH, 2006.

A Figura 5 apresenta o mapa altimétrico de Esteio e o caminho percorrido pelos arroios Esteio e Sapucaia. Na área em destaque da Figura 6, encontra-se a delimitação das sub-bacias na área urbana de Esteio, com as respectivas direções de fluxo, das áreas mais altas para as mais baixas.

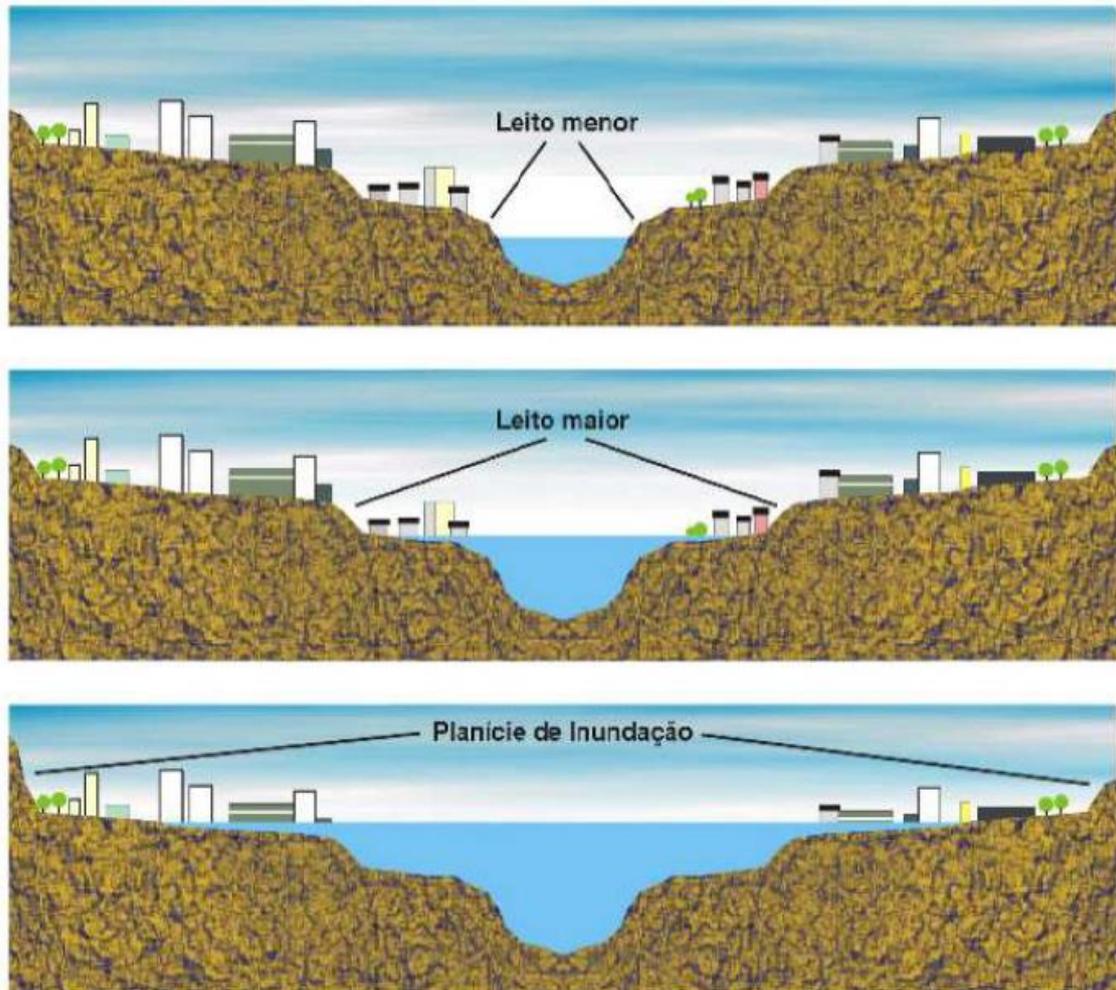
Figura 6 - Perfil transversal dos leitos menor, maior e da planície de inundação.

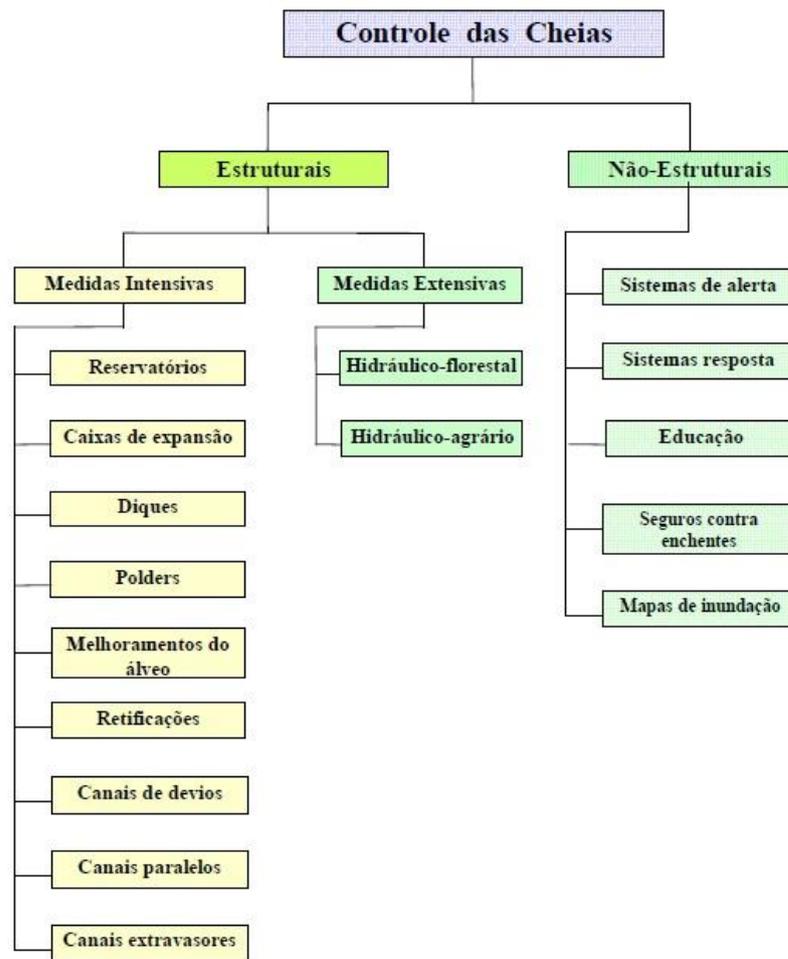
Figura 7 - Medidas para controle de inundações (Cordero et al., 1999)

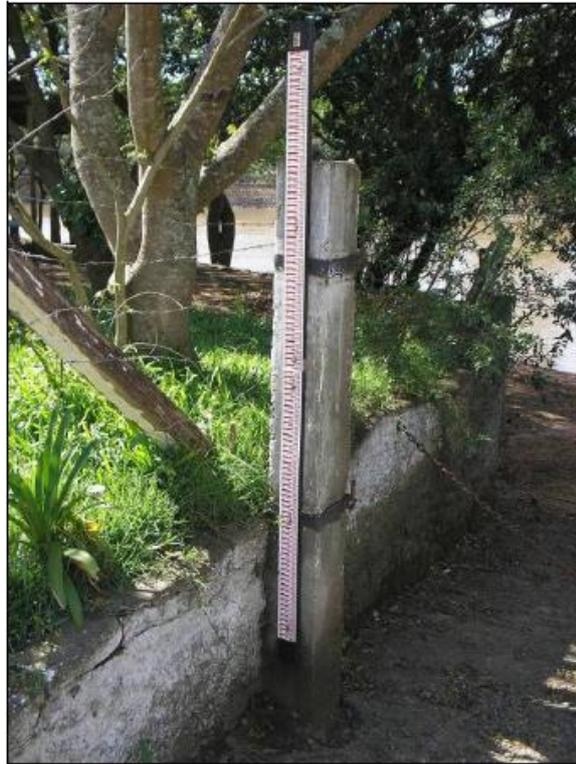
Figura 9 - Régua linimétrica com cota fluviométrica máxima de 6 m. Fonte: Bazzan, 2011.

- g) Cotas fluviométricas da régua linimétrica operada pela CPRM (Companhia de Recursos Minerais) em São Leopoldo (Figura 9);
- h) Periódicos de grande circulação na região.

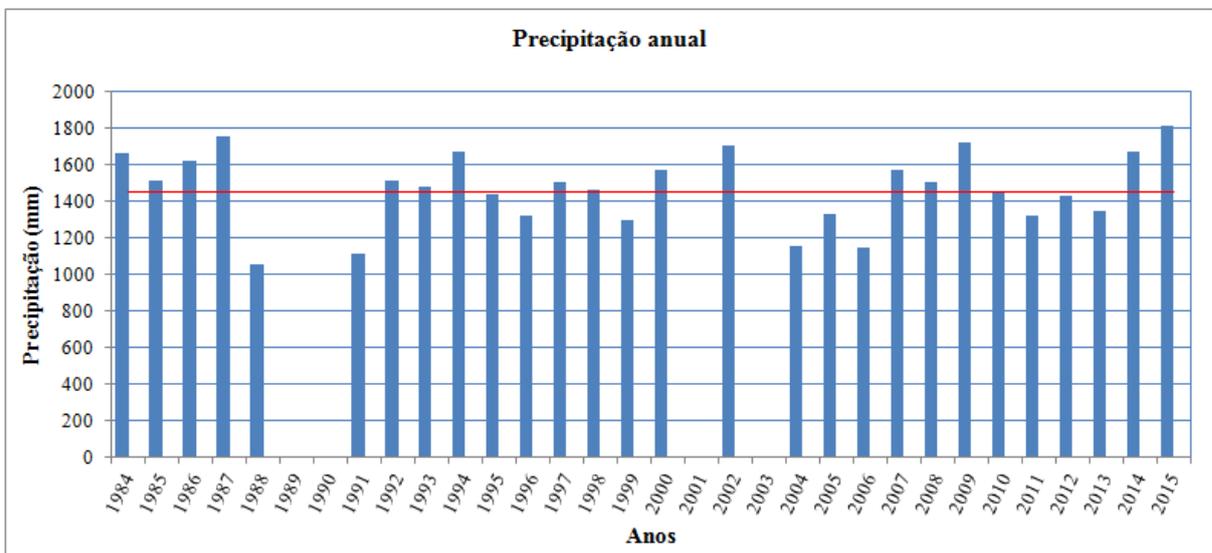
Figura 10 - Precipitação Média Anual entre 1984 e 2015, estação meteorológica de Porto Alegre/RS

A precipitação anual média entre os anos de 1984 e 2015 foi de 1449,5 mm. Os anos que apresentaram maior precipitação acumulada foram os anos de 1987, 2002 e 2015, com 1751 mm, 1707 mm e 1815 mm, respectivamente. Os anos que apresentaram menor precipitação acumulada foram os anos de 1988, com 1059 mm, e 2006, com 1144 mm (Figura 10).

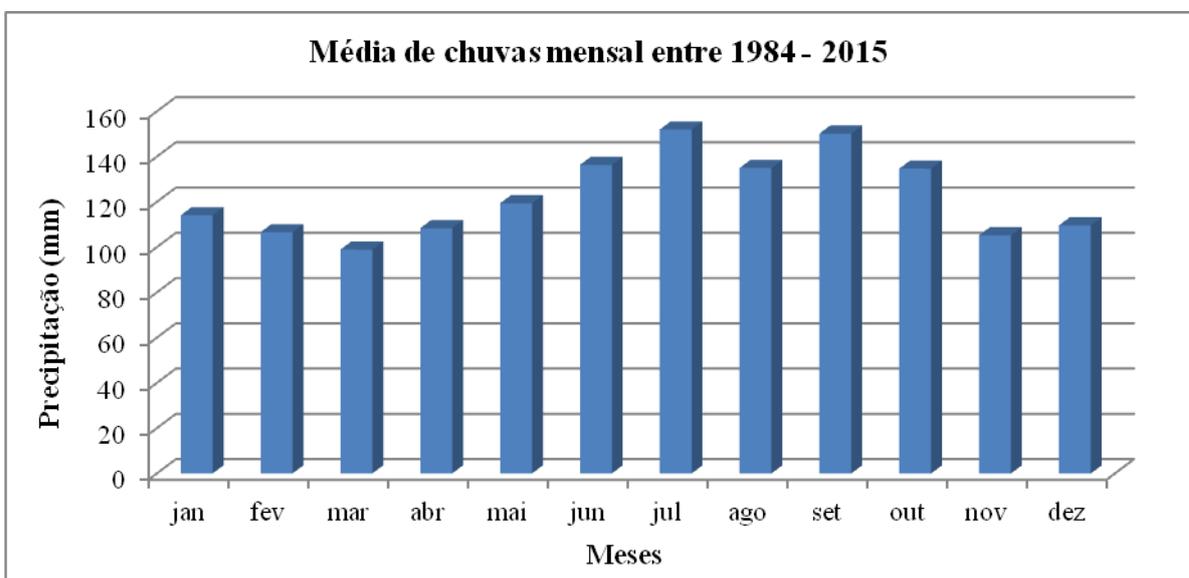
Figura 11 - Precipitação Média Mensal entre 1984 e 2015, estação meteorológica de Porto Alegre/RS.

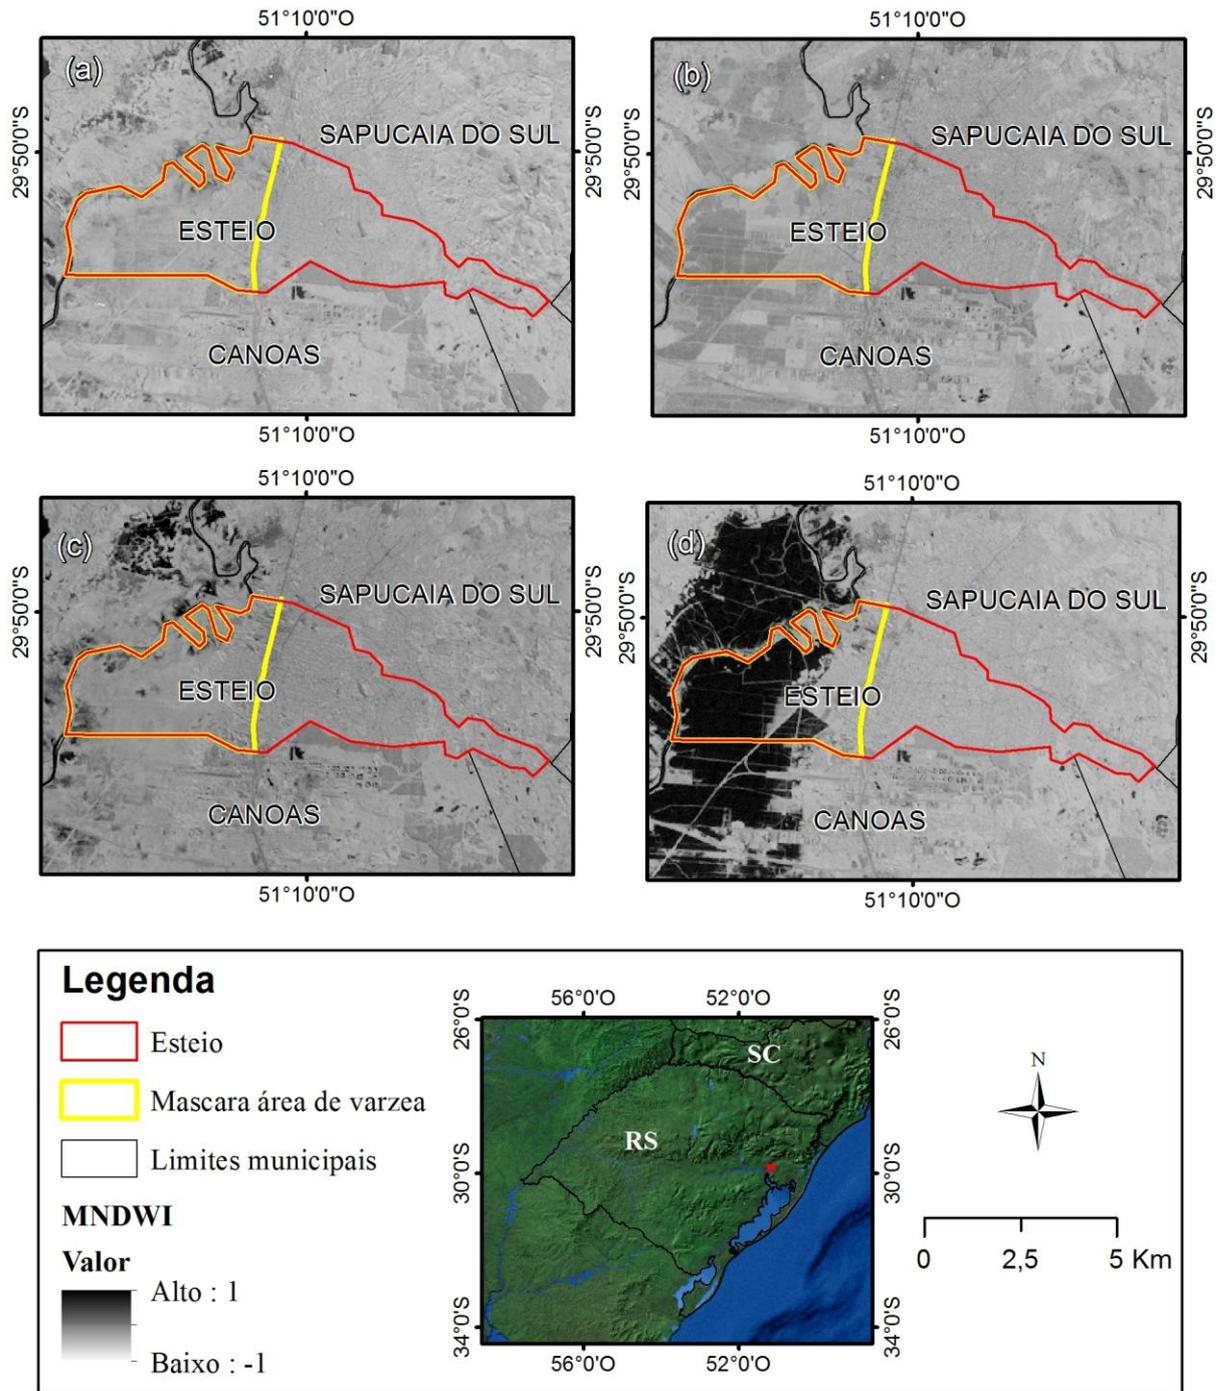
Figura 12 - Distribuição espacial de MNDWI para as datas: (a) 30/08/1984, (b) 30/03/2004, (c) 19/11/1990 e (d) 01/10/2007, município de Esteio - RS.

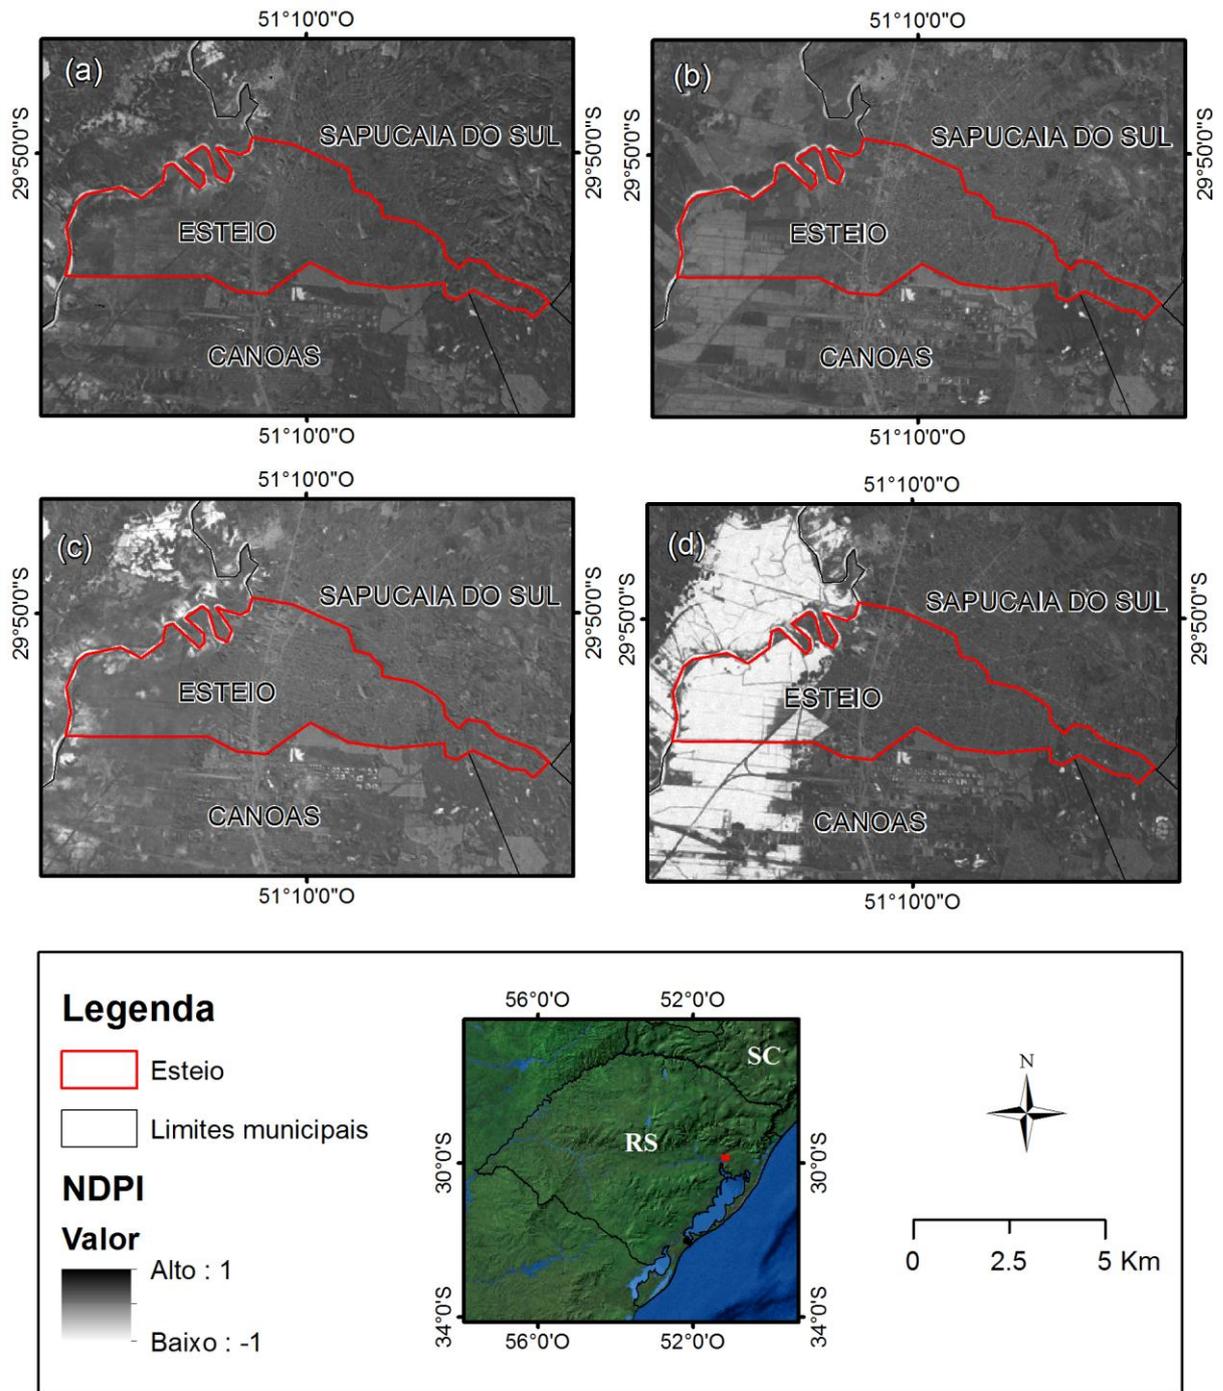
Figura 13 - Distribuição espacial de NDPI para as datas: (a) 30/08/1984, (b) 30/03/2004, (c) 19/11/1990 e (d) 01/10/2007, município de Esteio - RS.

Na Figura 13, as quatro imagens representam o Índice NDPI. O resultado inverso em relação ao MNDWI pode facilitar a compreensão da lâminas de água, de acordo com a necessidade do estudo, de forma que a utilização dos índices MNDWI ou NDPI pode ser complementar.

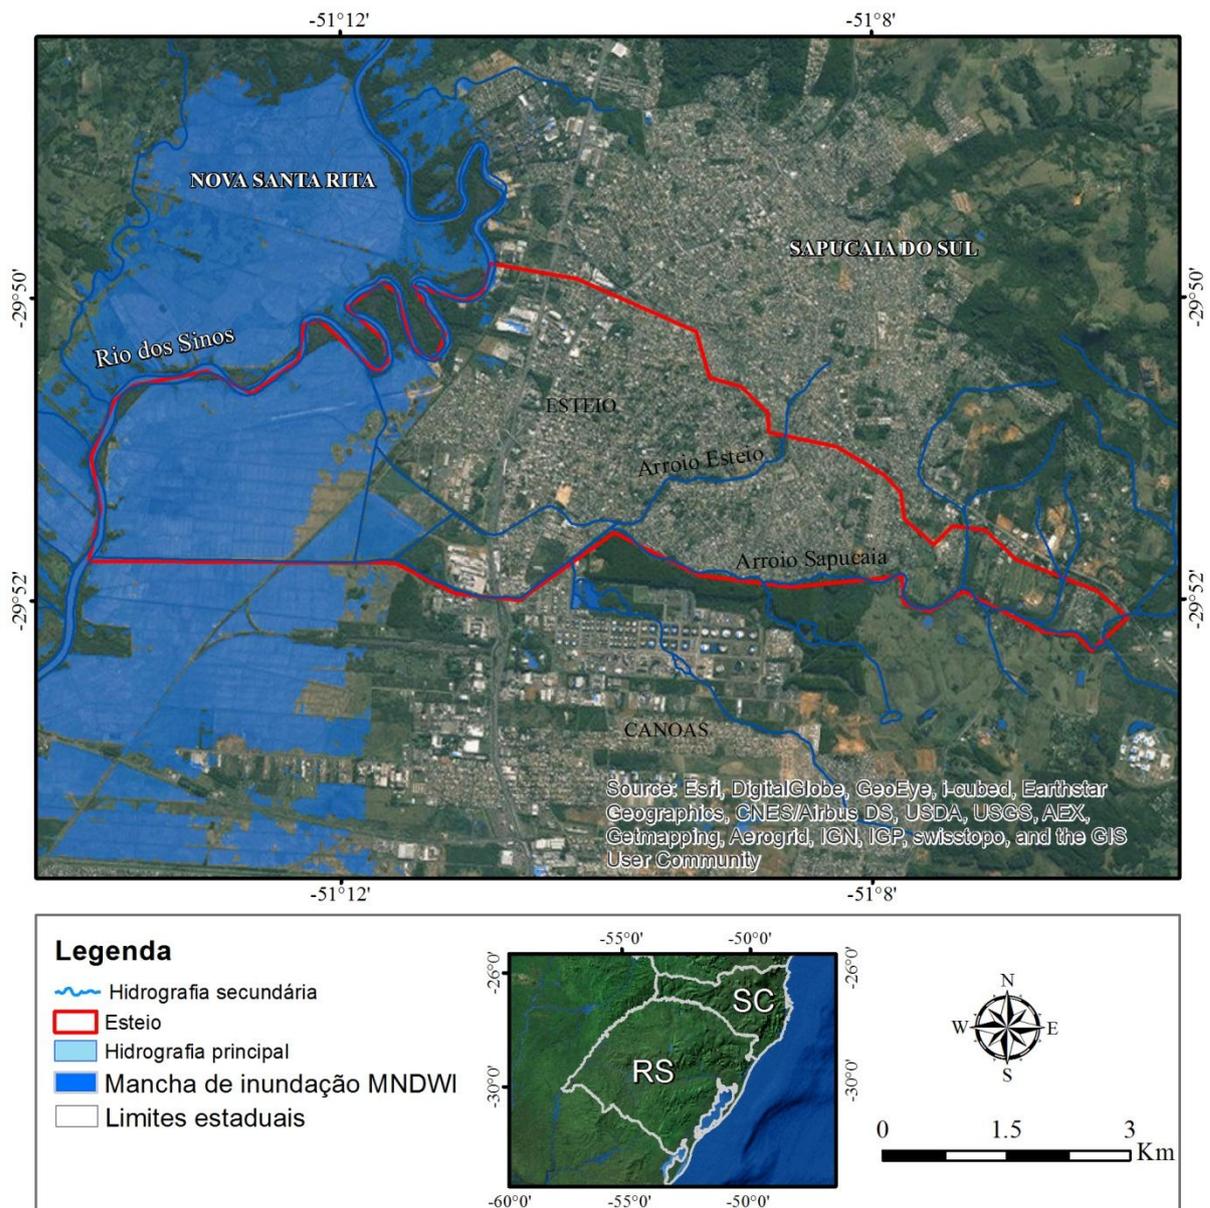
Figura 14 - Mancha de inundação a partir de MNDWI em 01/10/2007, município de Esteio - RS.

Na Figura 14, está sobreposta a mancha de inundação da data 01/10/2007, na planície de inundação do rio dos Sinos, em relação à área do município de Esteio e dos municípios vizinhos. Nessa imagem, é possível ter noção do alcance da mancha, que aparece com cor mais escura, na Figura 12 (d).

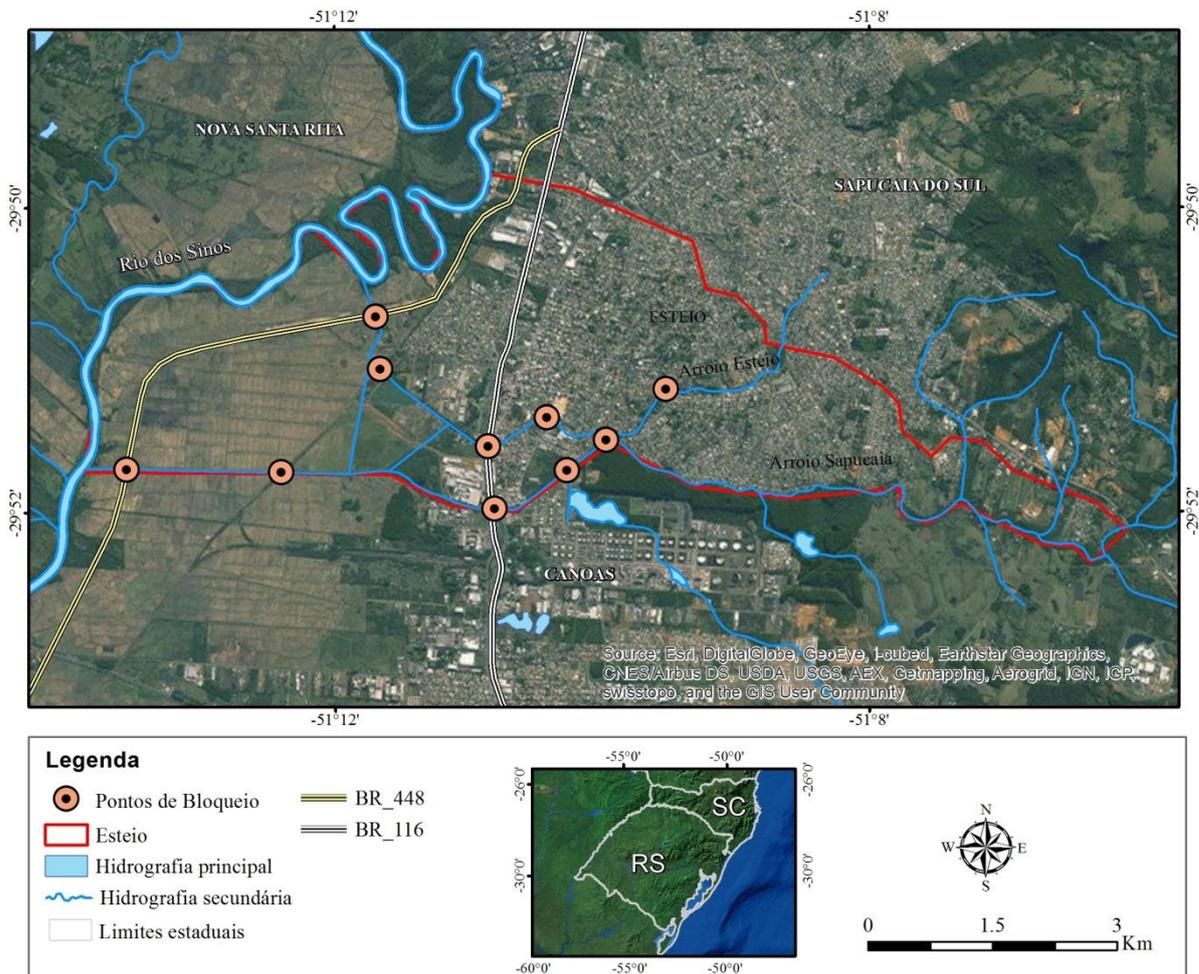
Figura 15 - Pontos de Bloqueio nos arroios Esteio e Sapucaia

com que as águas não escoem livremente para o rio dos Sinos. A Figura 15 demonstra dez pontos de bloqueio ao longo dos arroios Esteio e Sapucaia; estão considerados na Figura até mesmo os pontos onde foram construídas as novas galerias de escoamento.

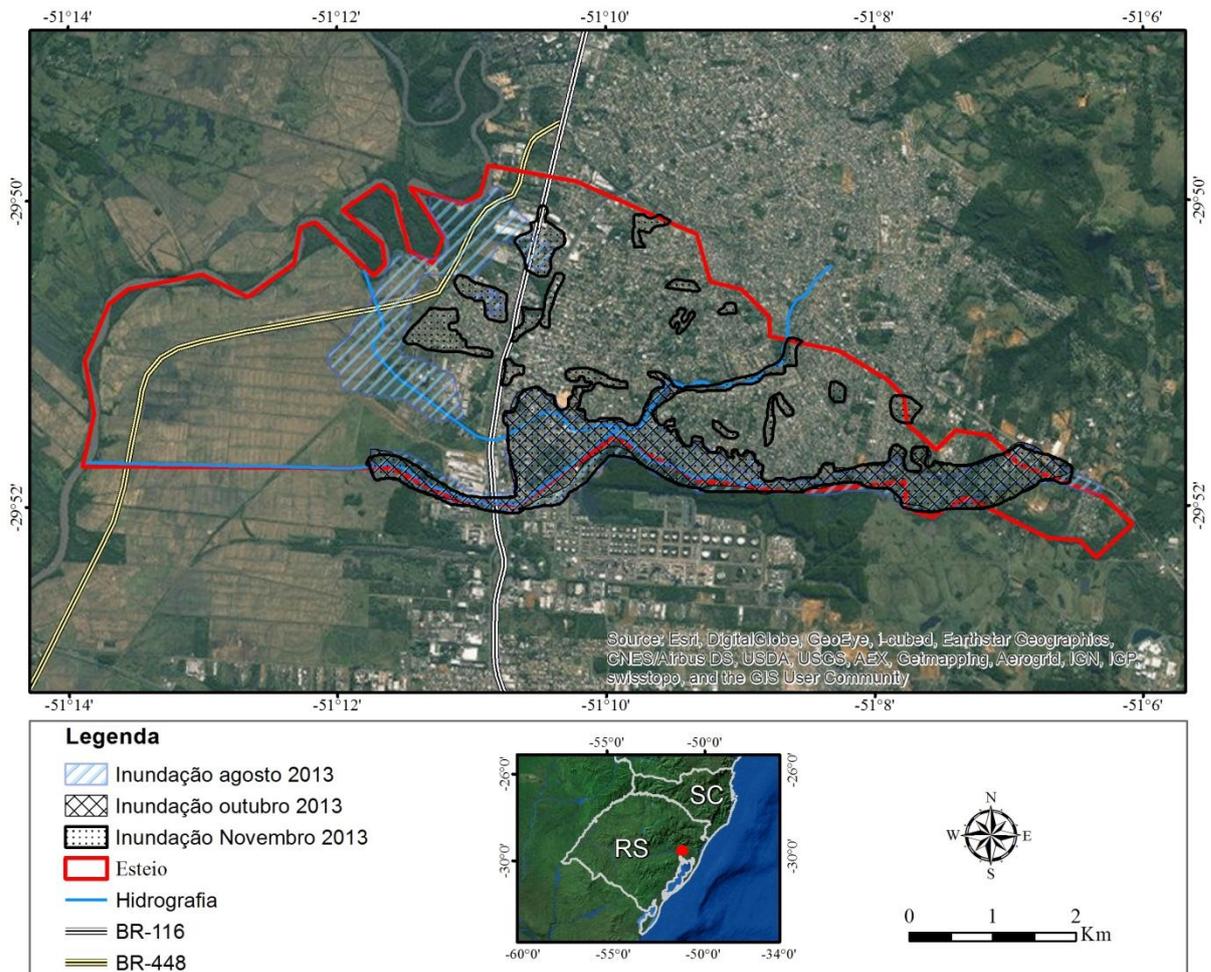
Figura 16 - Mancha de inundação dos eventos extremos de agosto, outubro e novembro de 2013. Fonte: Adaptado de METROPLAN (2014)

O evento de outubro de 2013 teve 90 mm de precipitação acumulada; já no evento de dezembro de 2013 a precipitação foi de cerca de 80 mm em cerca de duas horas no arroio Sapucaia. A mancha de inundação desses três eventos pode ser vista na Figura 16. Um dos destaques da evolução dessas inundações fica por conta da região de confluência dos arroios Esteio e Sapucaia.

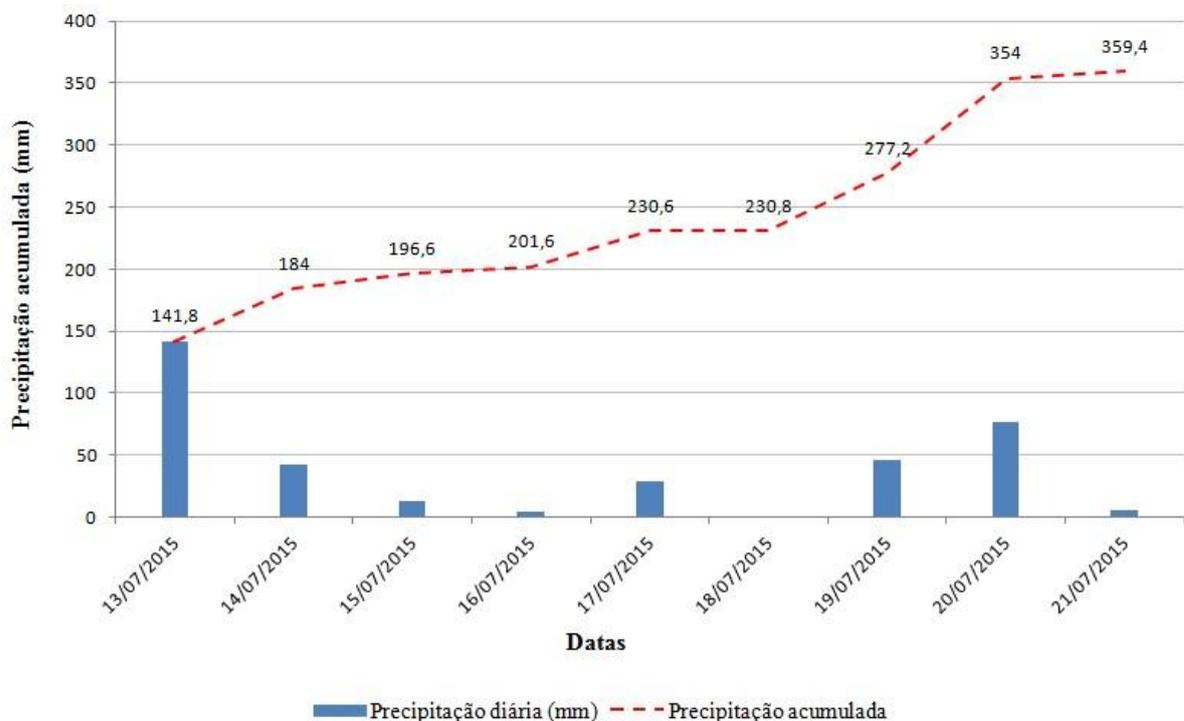
Figura 17 - Dados de precipitação diários e acumulados de 13 a 22/07/2015. Fonte: Site da Prefeitura de Esteio

No mês de julho de 2015, grande parte do município foi inundada. Segundo dados divulgados pela prefeitura de Esteio, as precipitações chegaram ao valor de 359,4 mm em oito dias, sendo que na madrugada do dia 12 para o dia 13, a precipitação foi de 141,8 mm, o equivalente a média calculada para todo o mês de julho (Figura 17). Devido aos grandes danos causados pelo evento sem precedentes, a prefeitura decretou estado de emergência no dia 15/07/2015 (ANEXO 1).

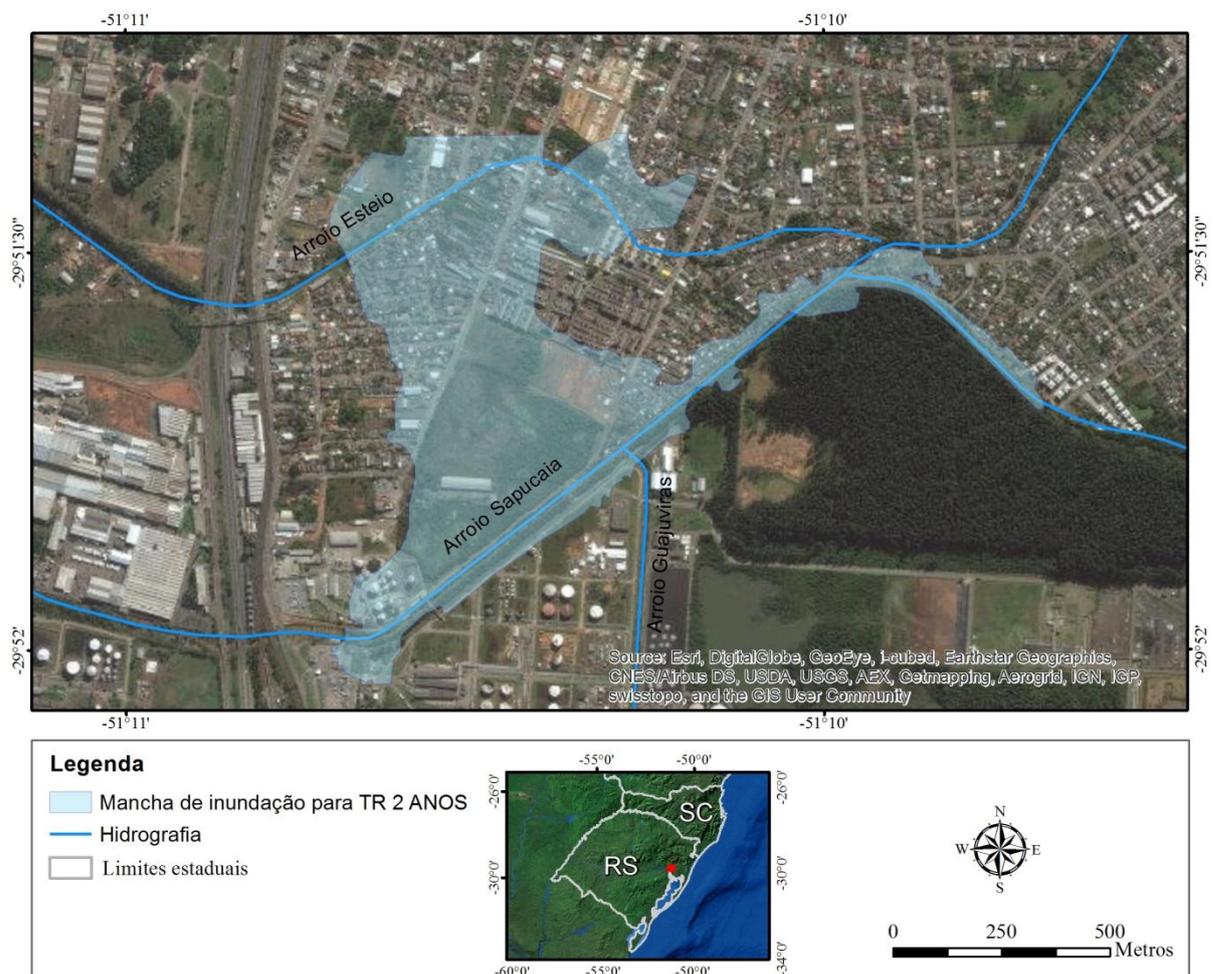
Figura 18 - Mancha de inundação para chuvas com TR=2 anos. Fonte: Adaptado de IPH, 2006

O estudo realizado pelo IPH (2006), apresentou três diferentes cenários, considerando os Tempos de Retorno para 2, 10 e 25 anos (Figuras 18, 19 e 20). Para a confecção desses mapas, o IPH utilizou como área de estudo a região de encontro entre os arroios Esteio e Sapucaia até a Avenida Presidente Vargas.

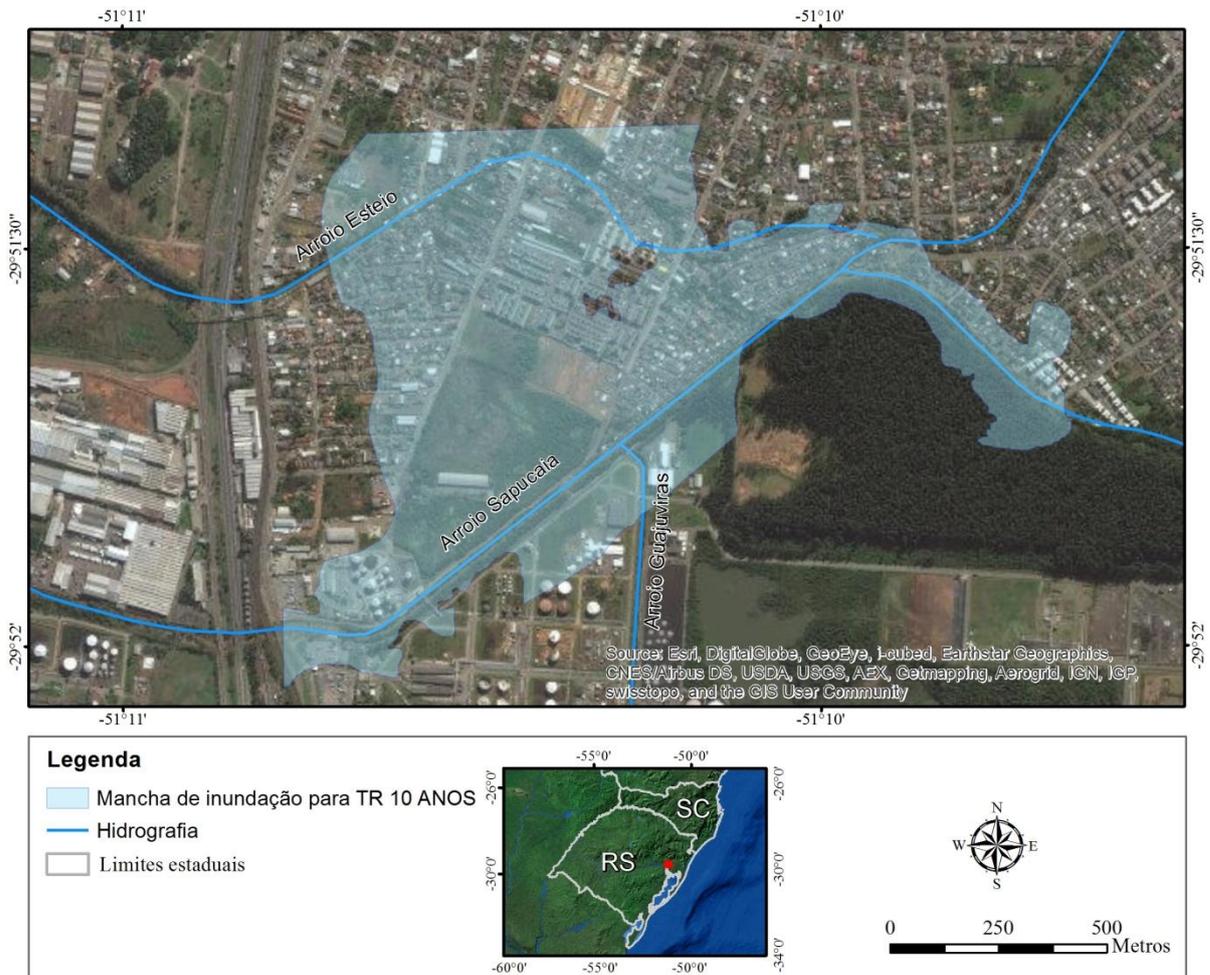
Figura 19 - Mancha de inundação para chuvas com TR=10 anos. Fonte: Adaptado de IPH, 2006

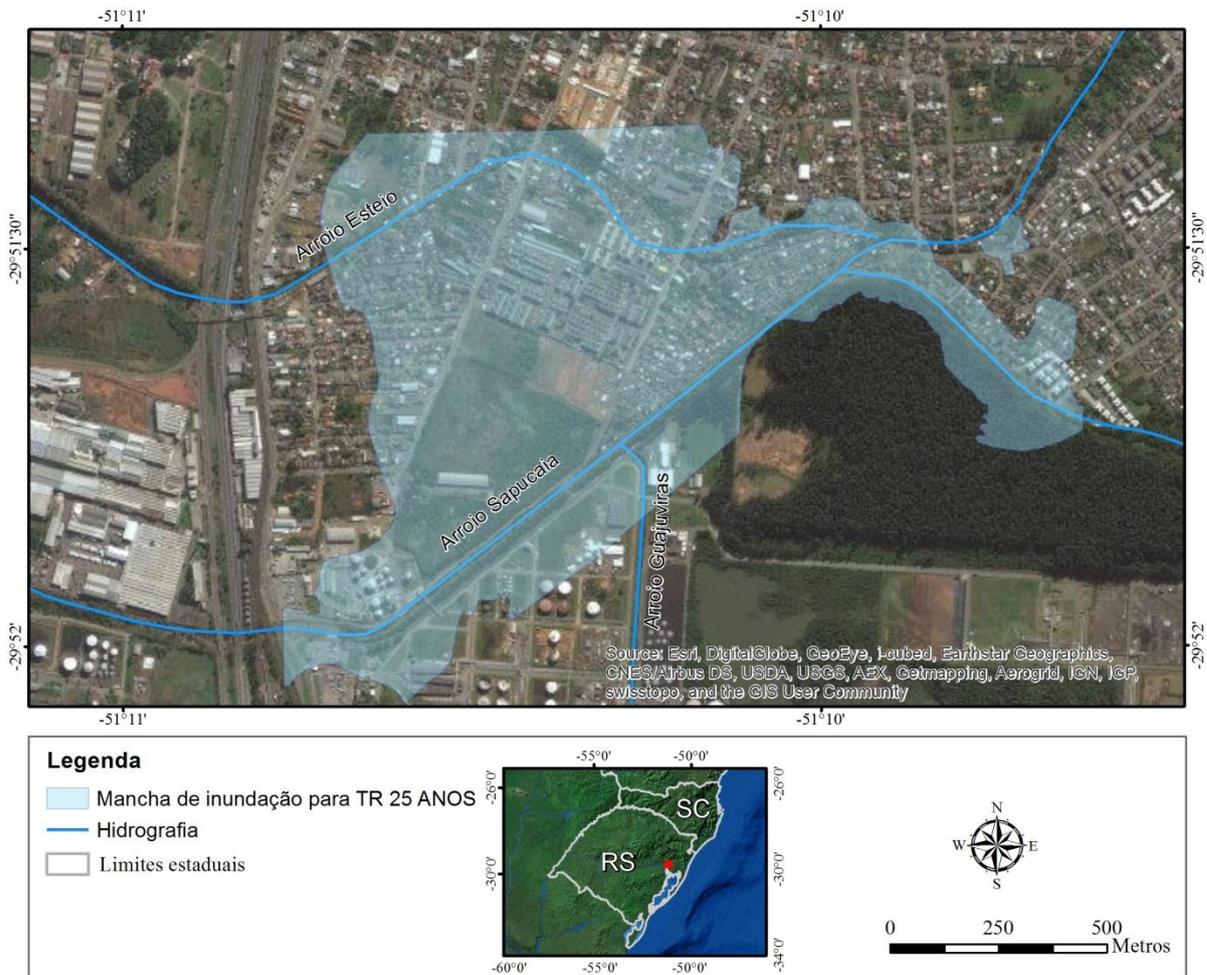
Figura 20 - Mancha de inundação para chuvas com TR=25 anos. Fonte: Adaptado de IPH, 2006

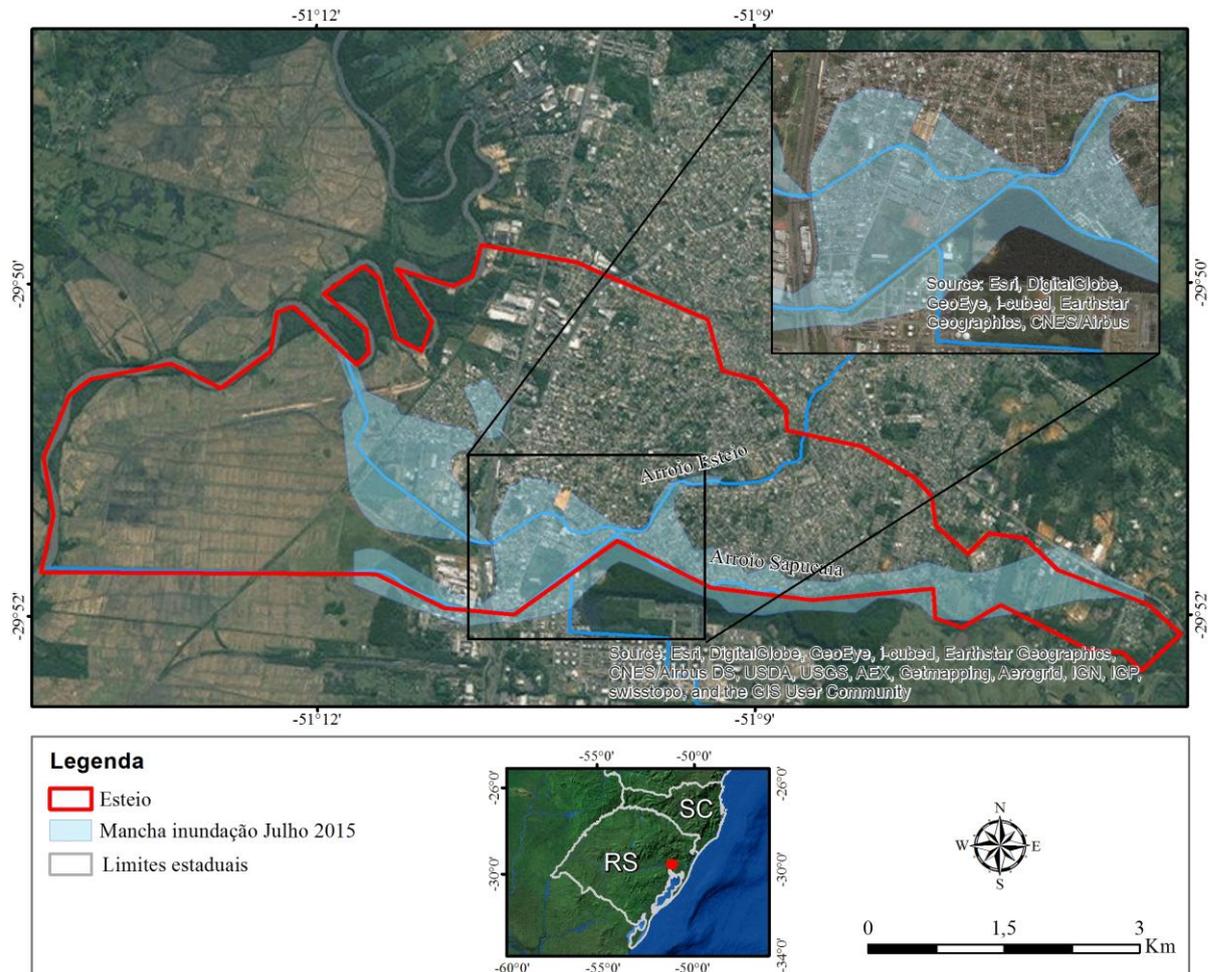
Figura 21 - Mancha de inundação de Julho de 2015

Tanto na parte leste da BR 116 quanto na parte Oeste, a inundação de julho de 2015 chegou a lugares em que, anteriormente, não havia chegado, além do fato da altura da lâmina de água em diversos bairros ser superior a eventos anteriores. Esses fatos em conjunto proporcionaram aos moradores os questionamentos em relação às obras viárias no município.

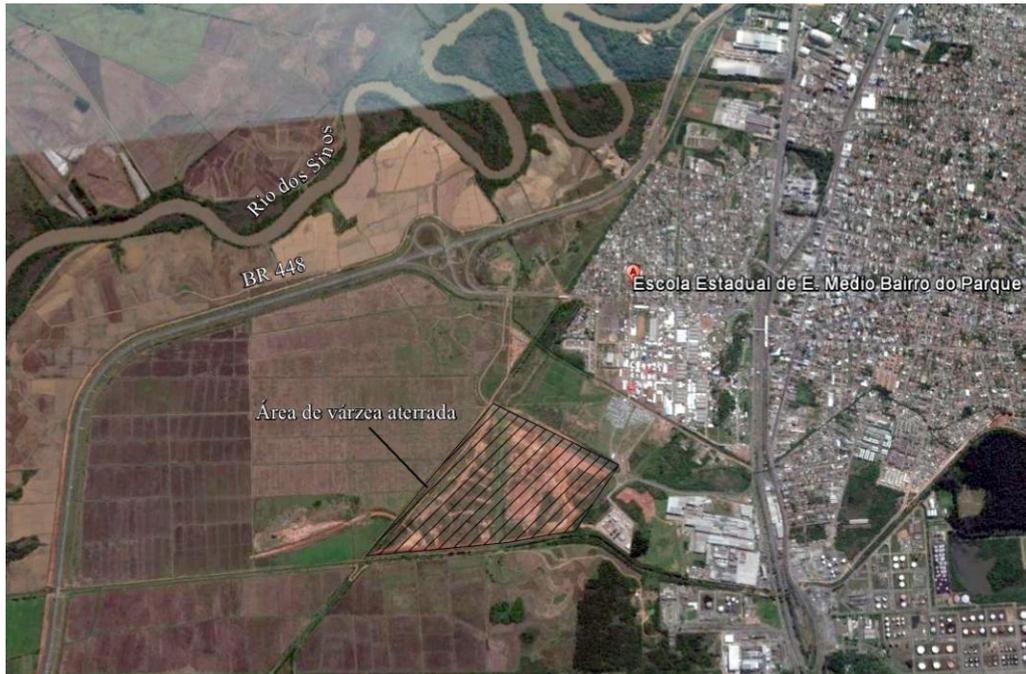
Figura 22 - Bairro Novo Esteio e Parque de Exposições Assis Brasil, com área de várzea aterrada, 2015. Fonte: Adaptado de Google Earth

A Figura 22, retirada do software Google Earth Pro, mostra uma imagem de 2015, evidenciando a área de várzea aterrada, além da localização da Escola Estadual de Ensino Médio Bairro do Parque, que foi inundada no evento de julho de 2015, e que pode ser vista na Figura 23, antes da inundação; e na Figura 24, durante a inundação.

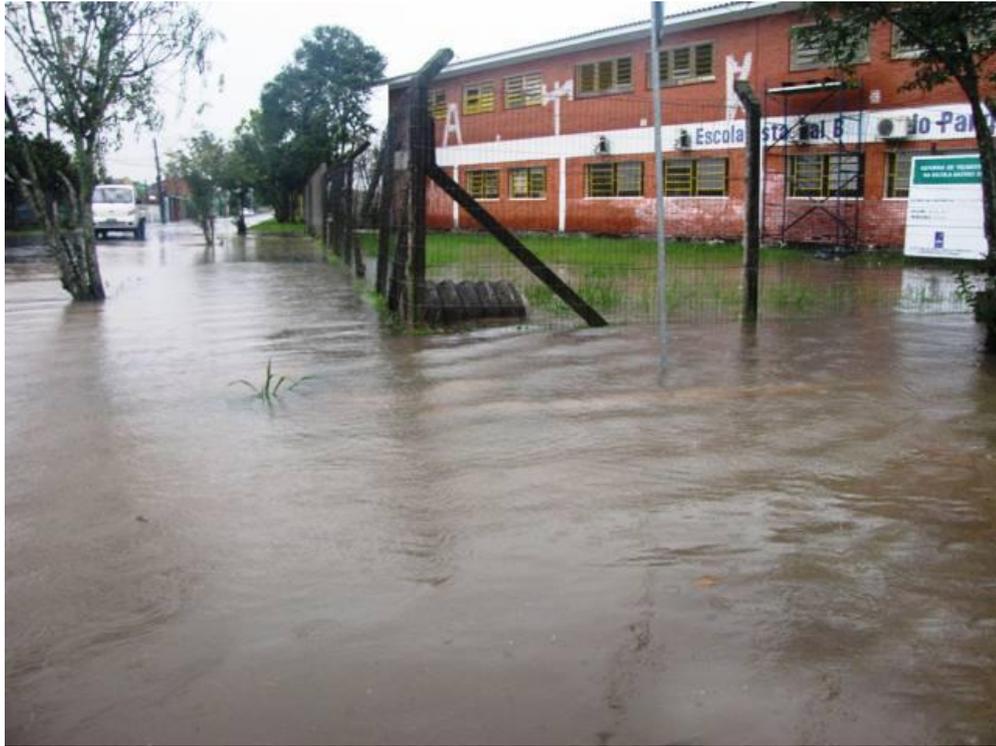
Figura 24 - Inundação na Escola Bairro do Parque, Bairro Novo Esteio. 13/07/2015. Fonte:
Duarte de Esteio
