INUNDAÇÕES E ENXURRADAS, MUNICÍPIO DE ESTEIO - RS

Dissertação submetida ao Programa de Pós-Graduação em Sensoriamento Remoto, do Centro Estadual de Pesquisas em Sensoriamento Remoto e Meteorologia - UFRGS, como requisito para a obtenção de grau de Mestre em Sensoriamento Remoto, área de concentração em Sensoriamento Remoto e Geoprocessamento Aplicados - Recursos Naturais e Meio Ambiente.

**OCORRÊNCIA DE INUNDAÇÕES ENTRE OS ARROIOS ESTEIO E SAPUCAIA,
MUNICÍPIO DE ESTEIO - RS**

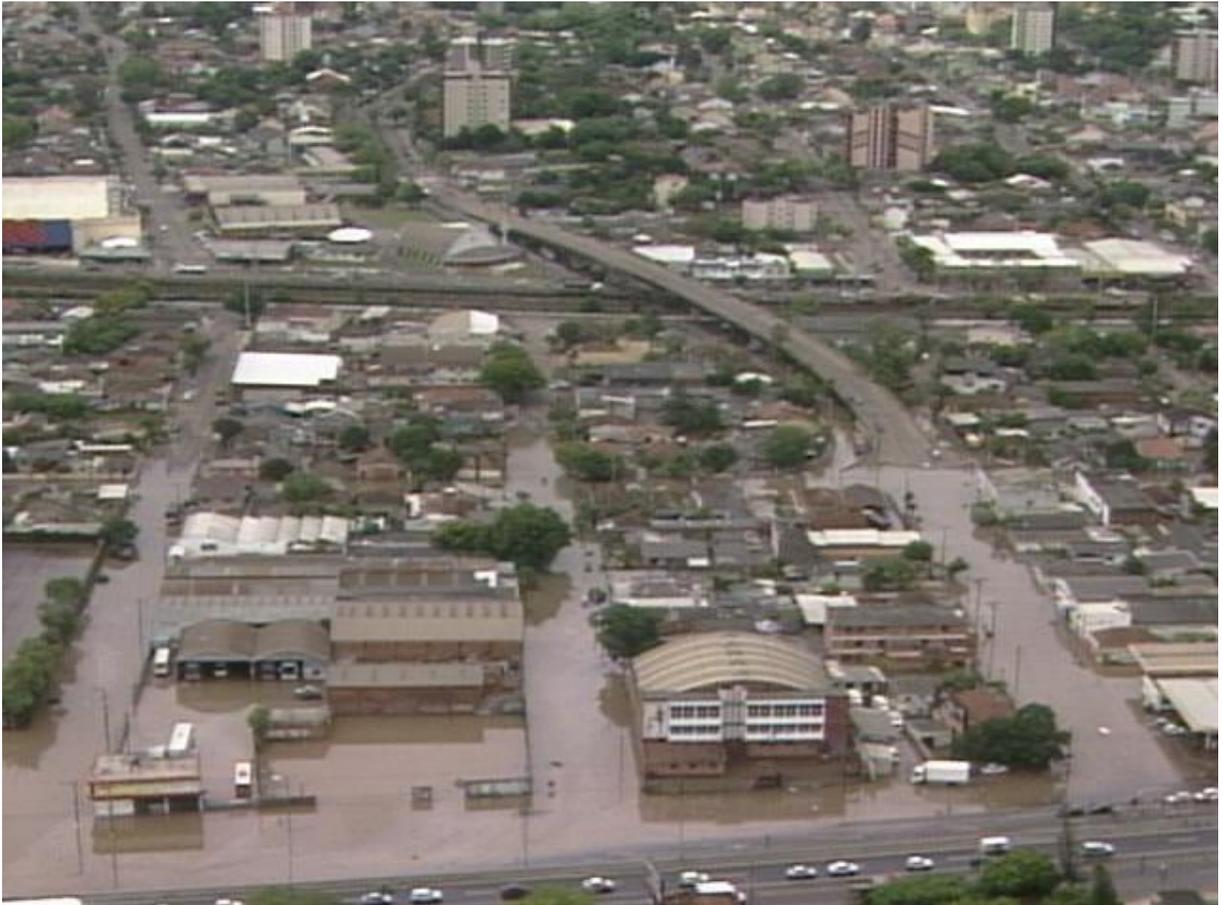
Figura 25 - Vila Osório inundada 23/10/2013

Embora a inundação de julho de 2015 seja considerada sem precedentes, tanto pela administração pública quanto pelos próprios moradores, alguns trechos entre os bairros Industrial, Novo Esteio, Vila Osório e Três Portos já haviam sido inundados em outros eventos, como por exemplo em outubro de 2013, pouco antes da conclusão da BR 448, como mostra a Figuras 25, durante a inundação de outubro de 2013.

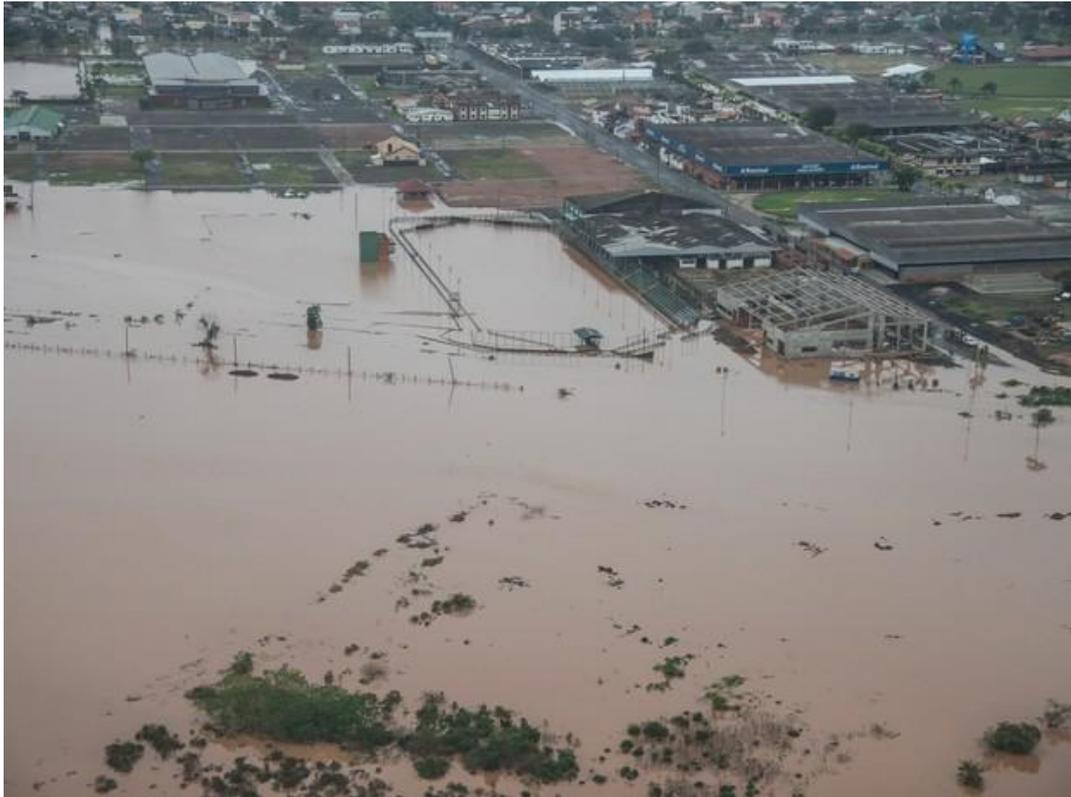
Figura 26 - Inundação no Parque de exposições Assis Brasil (Expointer) em 13/07/2015.
Fonte: Fagner Almeida/ABCCC

A Figura 26 mostra o Parque de Exposições Assis Brasil, que fica à Oeste da BR 116, parcialmente inundado. Entre os motivos do alcance dessa inundação, além das chuvas excessivas, podem se destacar, assim como em toda área à Oeste da BR 116, a dificuldade de escoamento do arroio Esteio, que passa atrás do Parque, assim como a ampliação do parque em direção a várzea do rio dos Sinos e, como dito anteriormente, o dique construído para a expansão da área industrial de Esteio, impulsionado após a construção da BR 448.

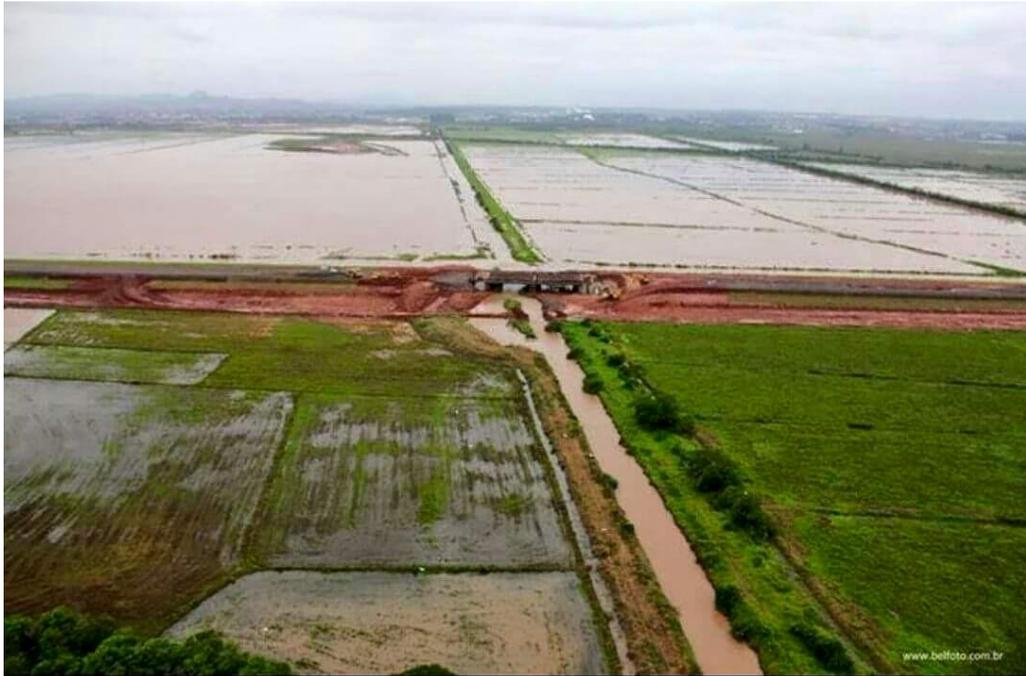
Figura 27 - BR 448 atuando como dique de contenção de inundações, outubro de 2013. Fonte: Belfoto imagens aéreas

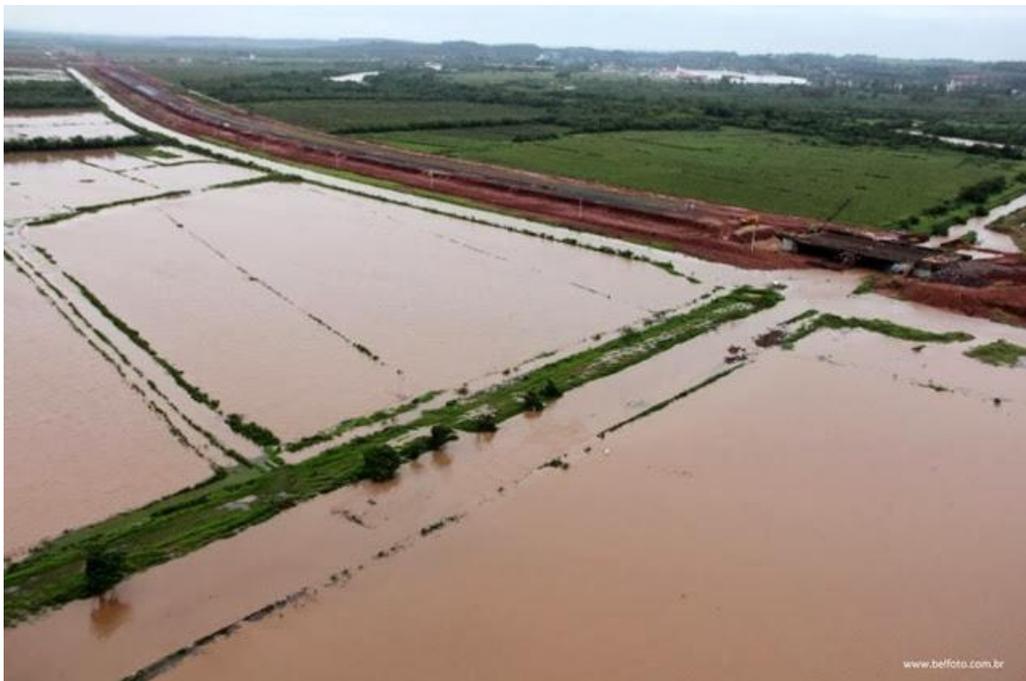
Figura 28 - BR 448 atuando como dique de contenção de inundações, outubro de 2013. Fonte: Belfoto imagens aéreas

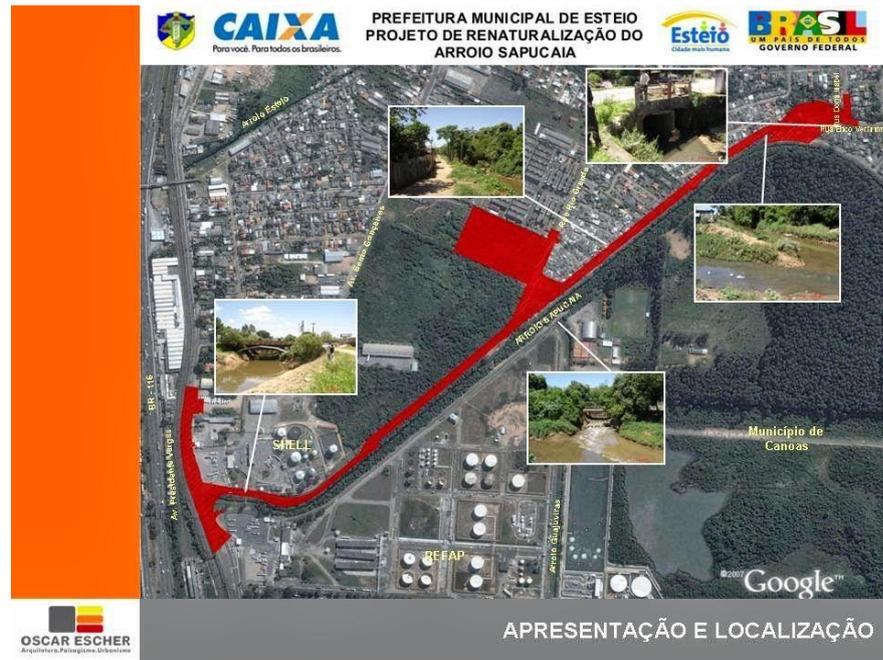
Figura 31 - Apresentação e localização do projeto de renaturalização do arroio Sapucaia.
 Fonte: Passado três anos..., 2013.

A obra teve início do dia 28 de outubro de 2010 e foi inaugurada no dia 20 de dezembro de 2015. As Figuras 31 e 32 apresentam a realidade da área de implantação da obra antes do início, e a Figura 33 demonstra a perspectiva do projeto concluído.

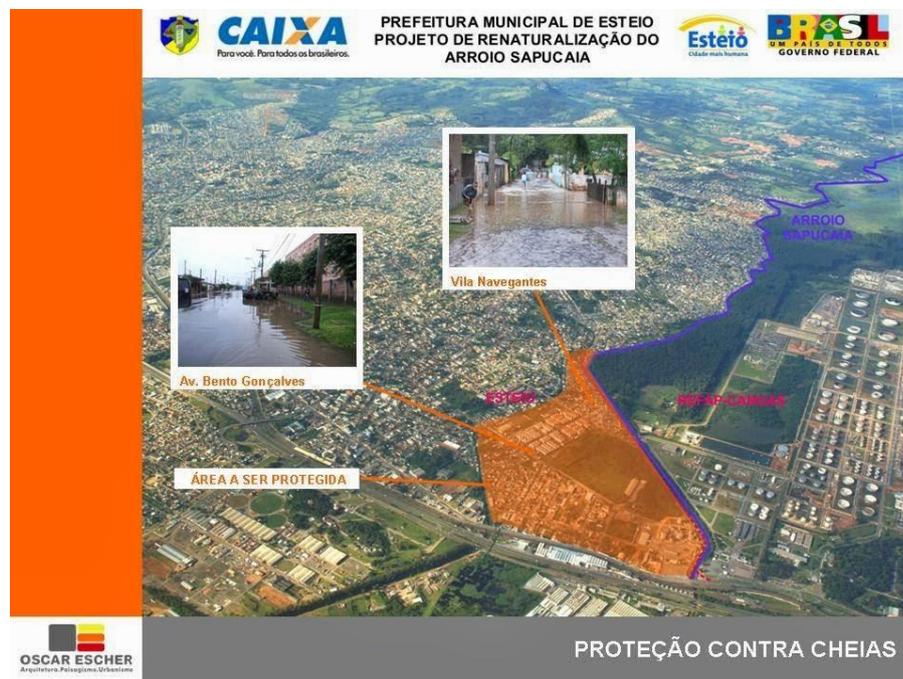
Figura 32 - Área do projeto a ser protegida contra as inundações. Fonte: Passado três anos..., 2013.

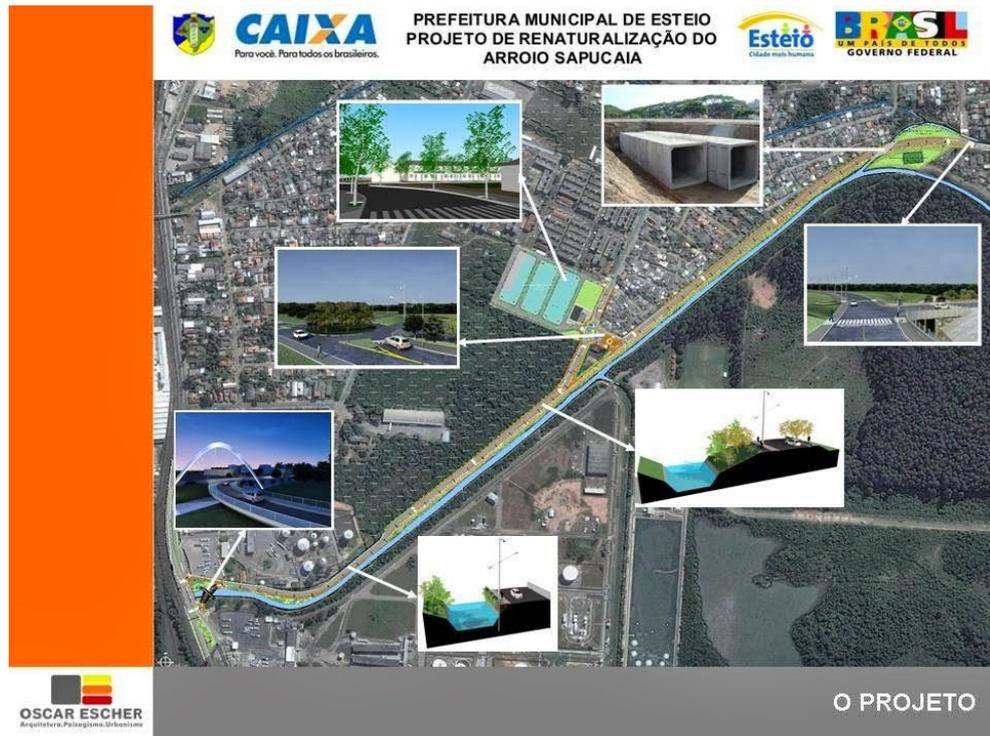
Figura 33 - Perspectiva do projeto de renaturalização do arroio Sapucaia após a conclusão das obras. Fonte: Passado três anos..., 2013.

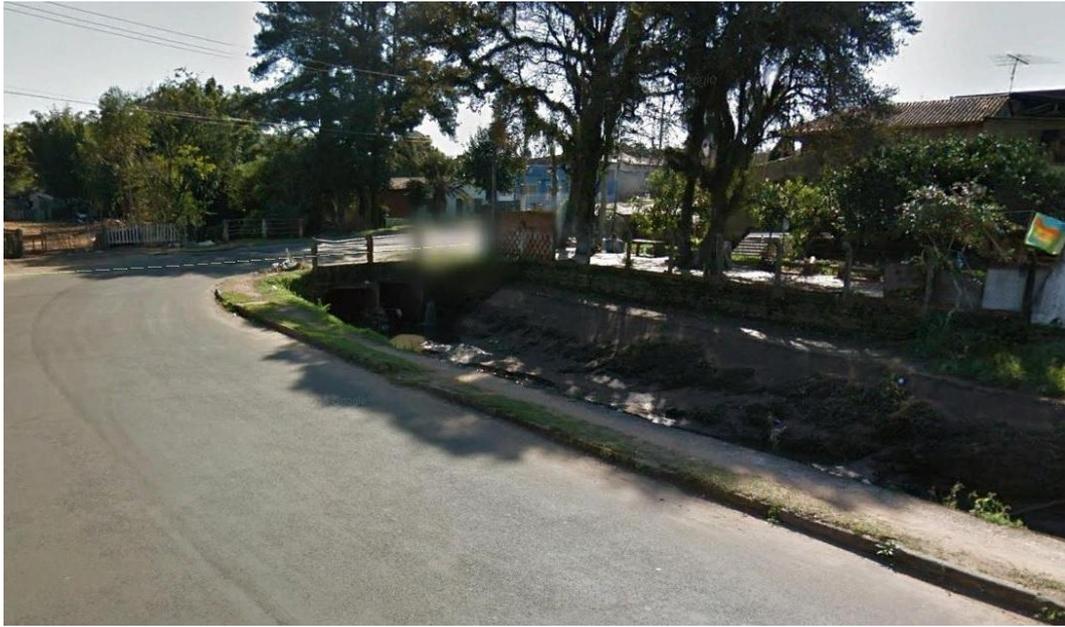
Figura 34 - Ponto de bloqueio, Rua Dona Izabel, antes das obras da Av. Brasil. Fonte: Google Earth, 2011

Um dos pontos de bloqueio, que influencia diretamente no escoamento das águas, ocorre na ponte da Rua Dona Isabel, sobre o arroio Esteio (Figura 34). Nesse ponto o arroio passa por uma galeria sob a rua, no local onde termina a Avenida Brasil. Fatores como a capacidade da galeria e excesso de lixo no arroio (Figura 35), além da confluência com o arroio Sapucaia alguns metros adiante, provocam o remanso das águas, colaborando com o transbordamento do arroio.

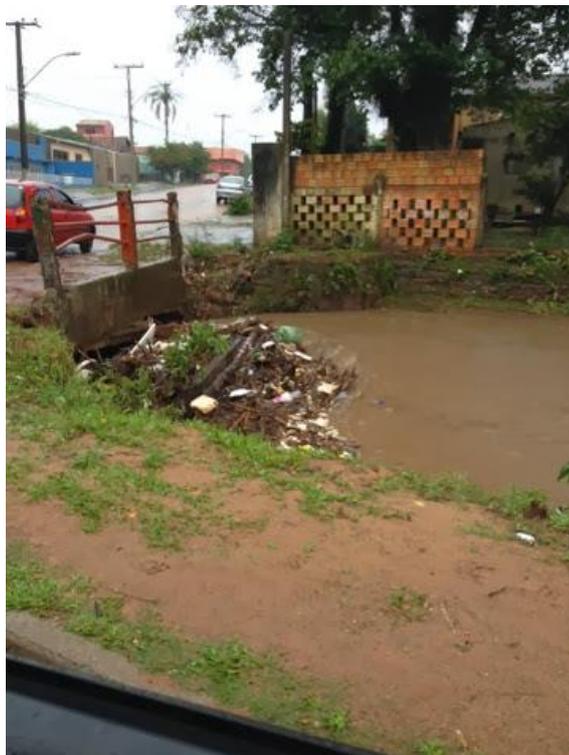
Figura 35 - Ponto de bloqueio na Rua Dona Izabel, e lixo acumulado impedindo a passagem do arroio pelas galerias. Fonte: Atavismo guasca

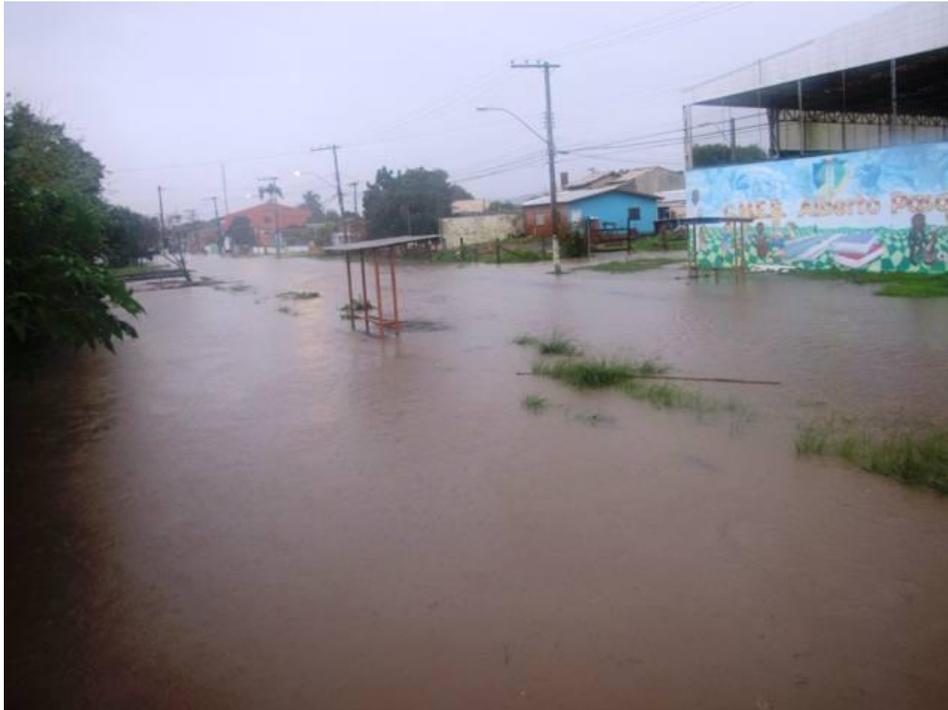
Figura 37 - Escola Alberto Pasqualini, inundaç o em julho de 2015. Fonte: Duarte de Esteio.

Na Figura 36 é possível ver a Escola Alberto Pasqualini, na Rua Dona Izabel, que localiza-se próximo ao ponto do arroio Esteio. Na Figura 37, é possível perceber o arroio Esteio ocupando toda a extensão da rua no evento ocorrido julho de 2015. Segundo relatos dos moradores do local, o pico enxurrada foi entre 4 e 5 horas da madrugada, de forma que nessa foto o arroio já havia baixado, estima-se que o mesmo alcançou até um metro nas residências mais próximas.

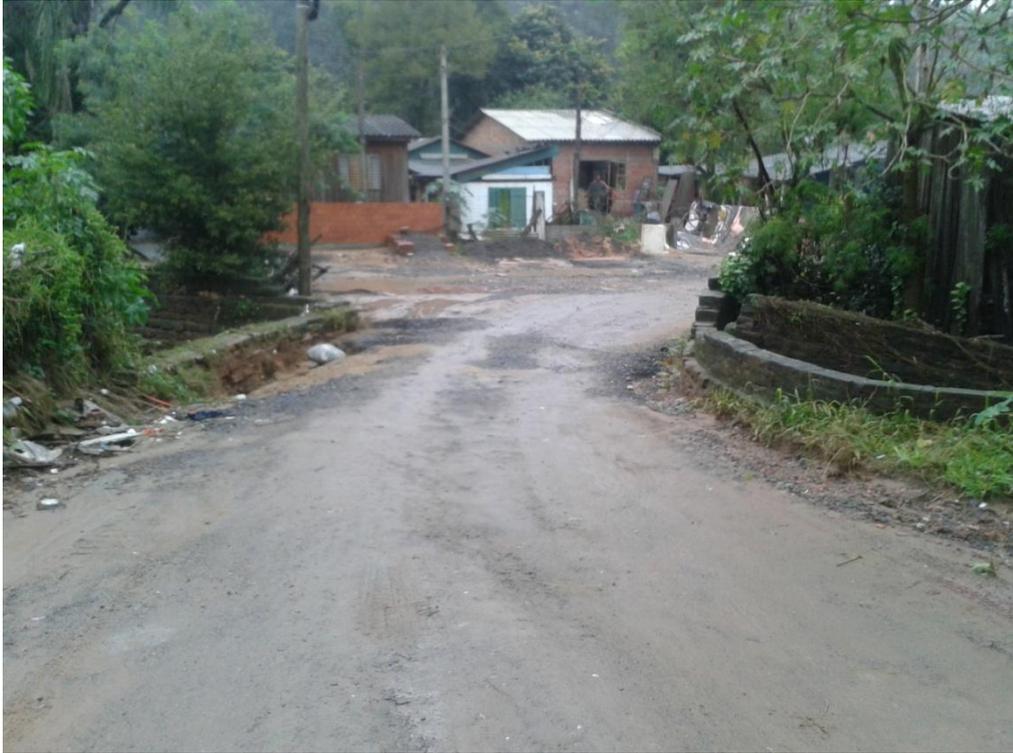
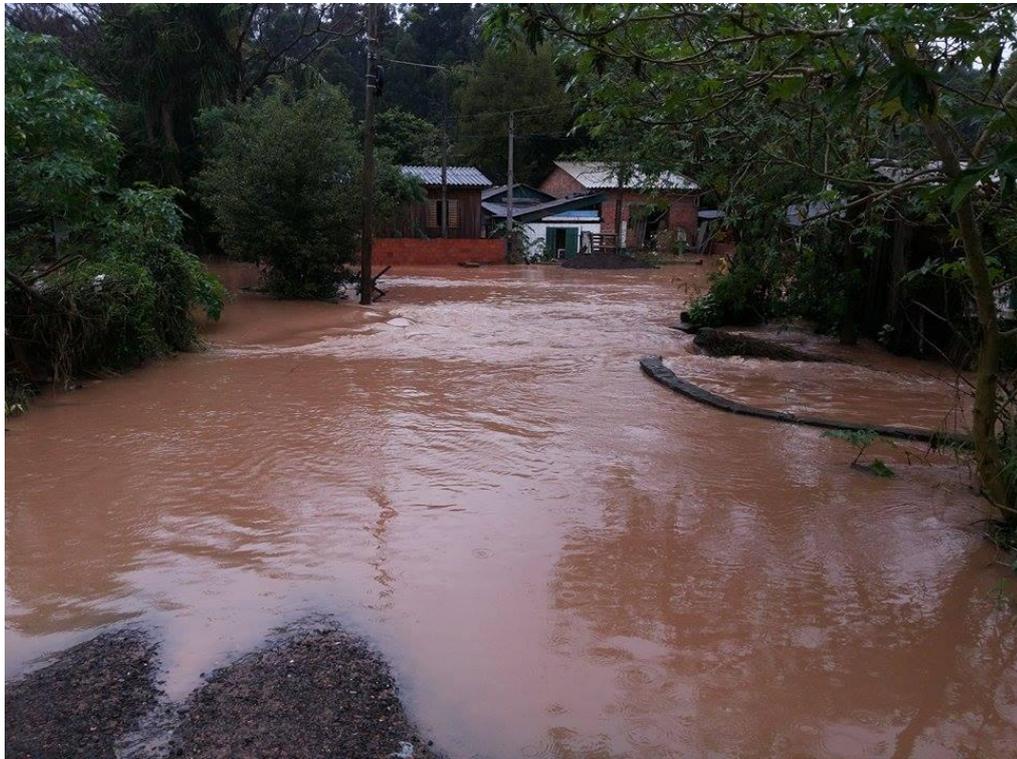
Figura 38 - Meandro abandonado do arroio Esteio, inundação em julho de 2015. Fonte: Silvio Telles

Figura 39 - Meandro abandonado do arroio Esteio, inundação em julho de 2015. Fonte: Silvio Telles

A inundaç o de julho de 2015 pode ter encontrado na constru o das obras da Avenida Brasil mais um agravante no escoamento das  guas. No trecho de conflu ncia entre os arroios Esteio e Sapucaia, conforme mencionado, ocorre o efeito de remanso do arroio Esteio quando o arroio Sapucaia est  com uma vaz o muito superior. Nesse trecho, h  tamb m um braço morto do arroio Esteio, para o qual a  gua escoo quando h  excesso de vaz o. Na inundaç o de julho de 2015, toda essa  rea ficou inundada. As Figuras 38 e 39 mostram o trecho durante e ap s a inundaç o.

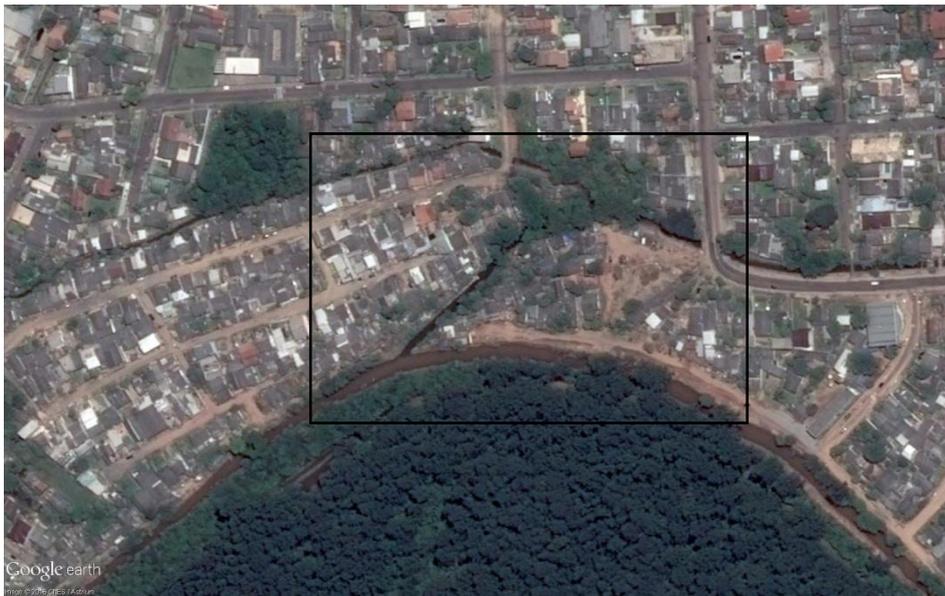
Figura 40 - Imagem aérea da confluência entre arroio Esteio e arroio Sapucaia. Fonte: Google Earth

As Figuras 40 e 41 mostram imagens da área antes e durante a construção da Avenida. Na Figura 41, é possível perceber o solo exposto devido às obras da Avenida e na Figura 42, o acúmulo de sedimentos da obra e o canal temporário que teve que ser aberto para a conclusão da obra.

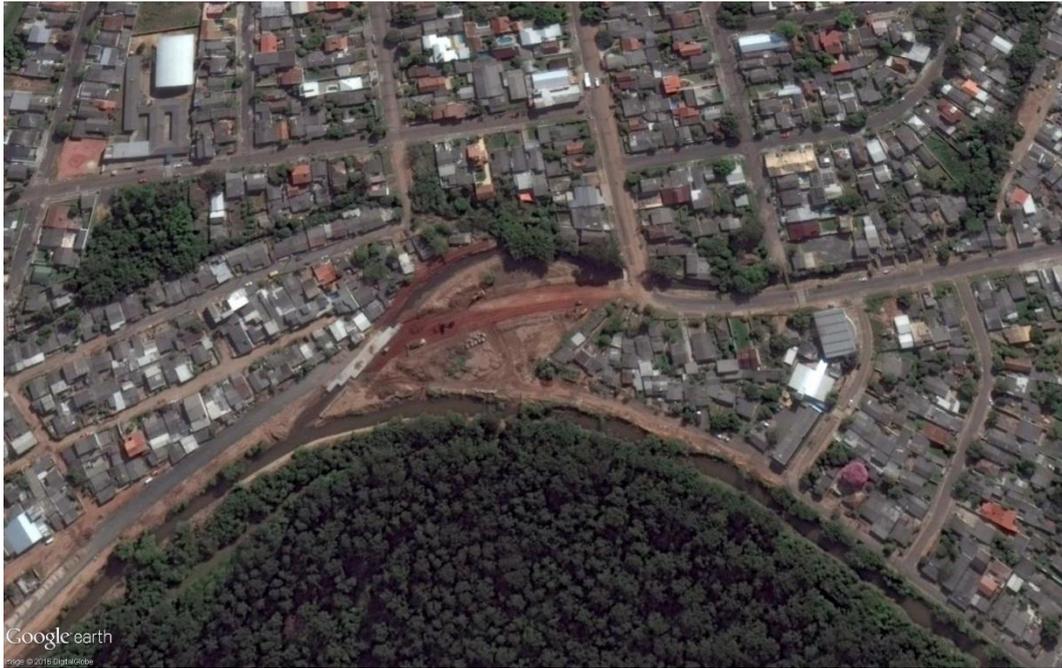
Figura 41 - Imagem aérea da Confluência entre os arroios Esteio e Sapucaia em obras
30/08/2015 Fonte: Google earth

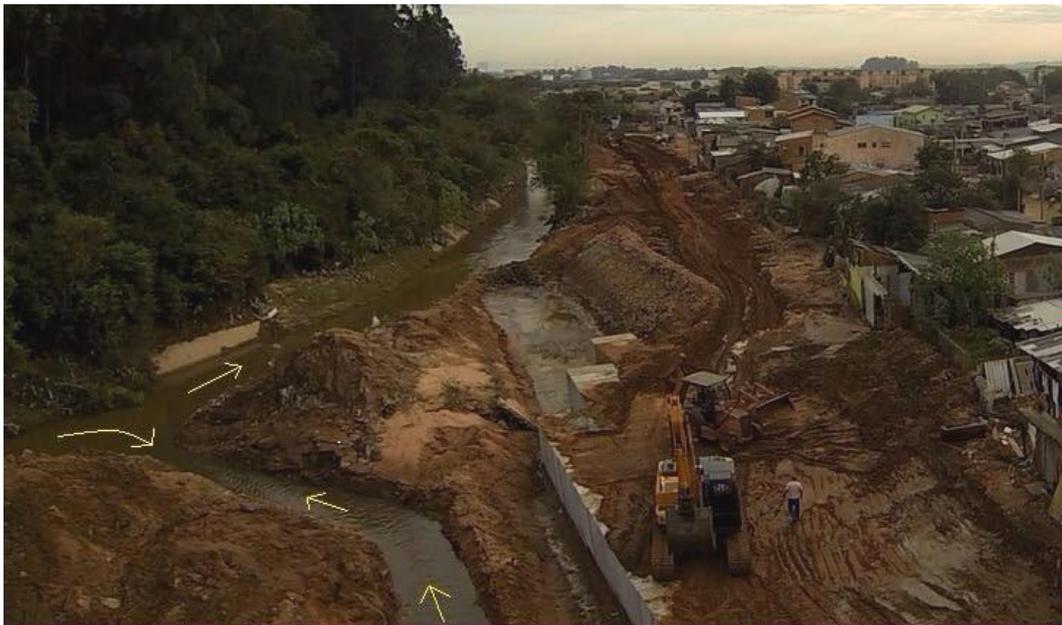
Figura 42 - Confluência entre os arroios Esteio e Sapucaia em obras. Data: 10/08/2015 Fonte:
Duarte de Esteio 2015

A Figura 42 data de 10/08/2015, menos de um mês após a grande inundação. Embora a quantidade de chuvas tenha sido incomum, a concentração de sedimentos no local, combinada com o desvio do curso do arroio Esteio visando a finalização das obras, tiveram influência direta no represamento das águas na Rua Dona Izabel, extravasando para os bairros Navegantes e São José. O excesso de sedimentos oriundos da construção da Avenida também pode ter sido levado para a jusante, influenciando toda a extensão do arroio.

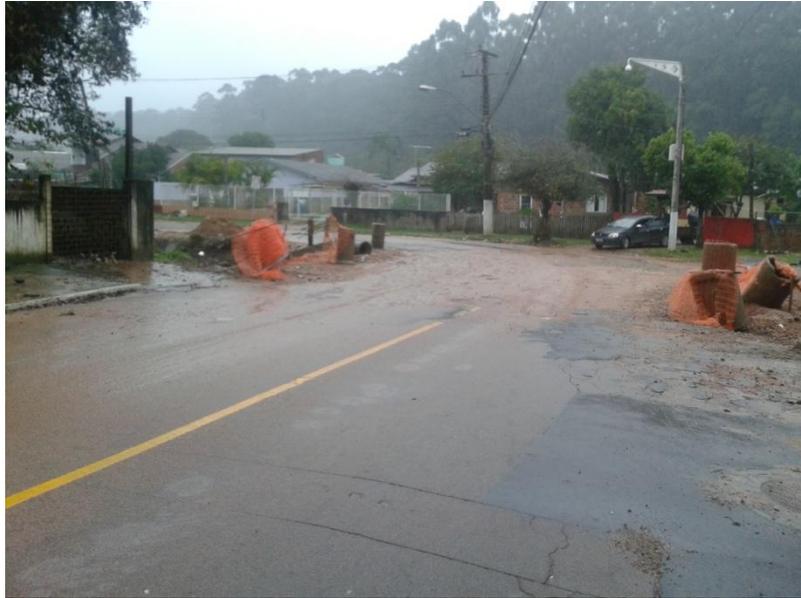
Figura 43 - Rua Dona Izabel, ponto sobre arroio Esteio. Data: 17/07/2015. Fonte: Arquivo pessoal.

As Figuras 43 e 44 mostram a situação da Rua Dona Isabel antes e depois da inundação de julho de 2015. Por meio da visualização dos tubos de concreto e das residências, é possível ter uma noção da cota que o arroio alcançou. Conforme relatos de moradores, o pico de cheia ocorreu durante a madrugada, por volta das quatro horas da manhã, portanto, a

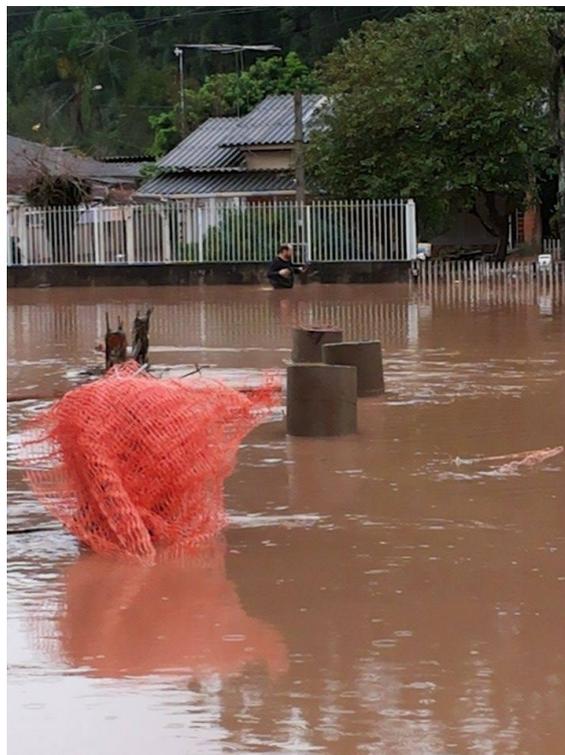
Figura 44 - Dona Izabel, inundação no ponto sobre arroio Esteio. Data: 14/07/2015. Fonte: Silvio Telles

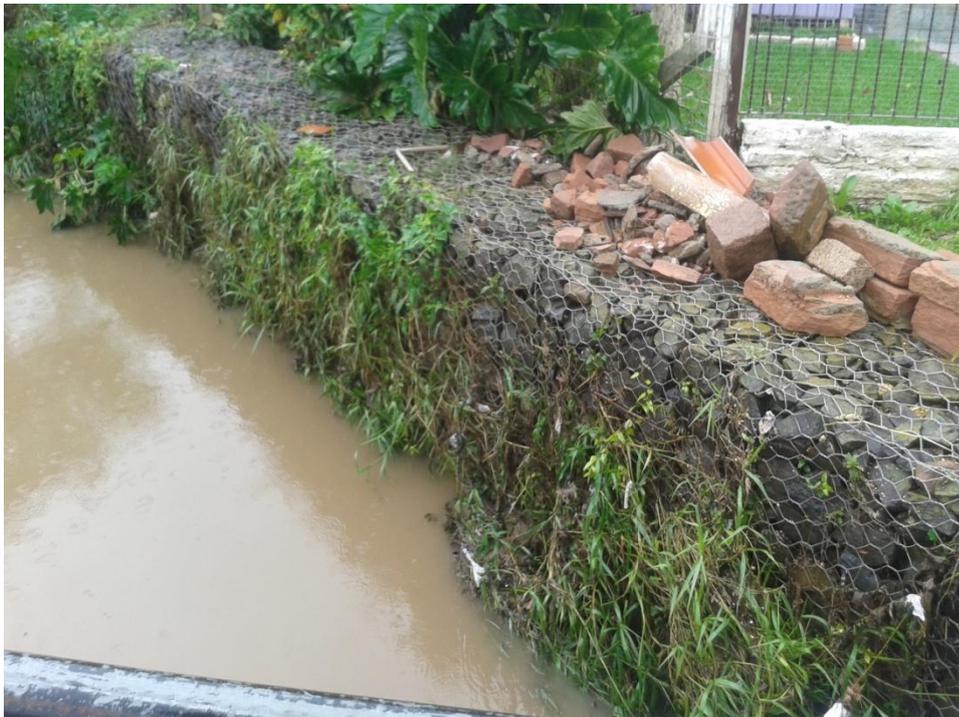
Figura 45 - Rua Bento Gonçalves, ponte sobre arroio Esteio. Muro de contenção de pedras construído pela Prefeitura, para evitar erosão do terreno.

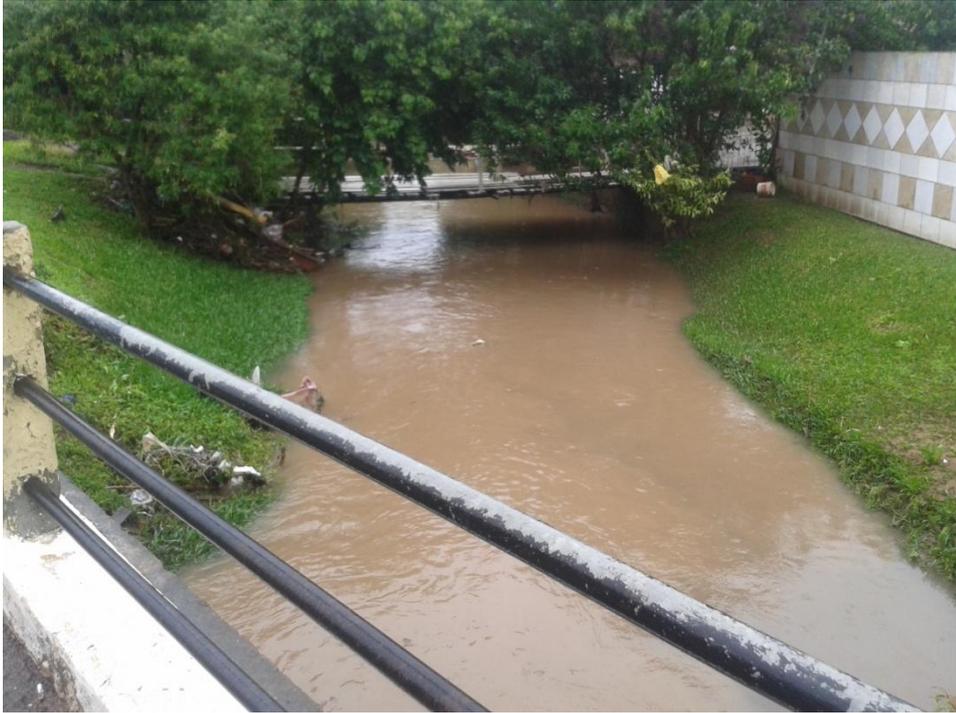
Figura 46 - Rua Bento Gonçalves, ponte sobre arroio Esteio.

A Figura 45 mostra uma casa localizada próxima ao canal do arroio. A prefeitura construiu um muro de contenção, visando proteger o terreno da casa (e da ponte) da erosão do solo, evitando assim um desabamento de parte do terreno. Na Figura 46, é possível perceber algumas pequenas pontes precárias de madeira para passagem sobre o arroio. Esses fatores em conjunto dificultam a passagem do arroio em momentos de vazão elevada, inundando rapidamente as residências ao entorno. O extravasamento nesse trecho provoca um encontro com as águas do arroio Sapucaia, praticamente unindo as duas planícies de inundação.

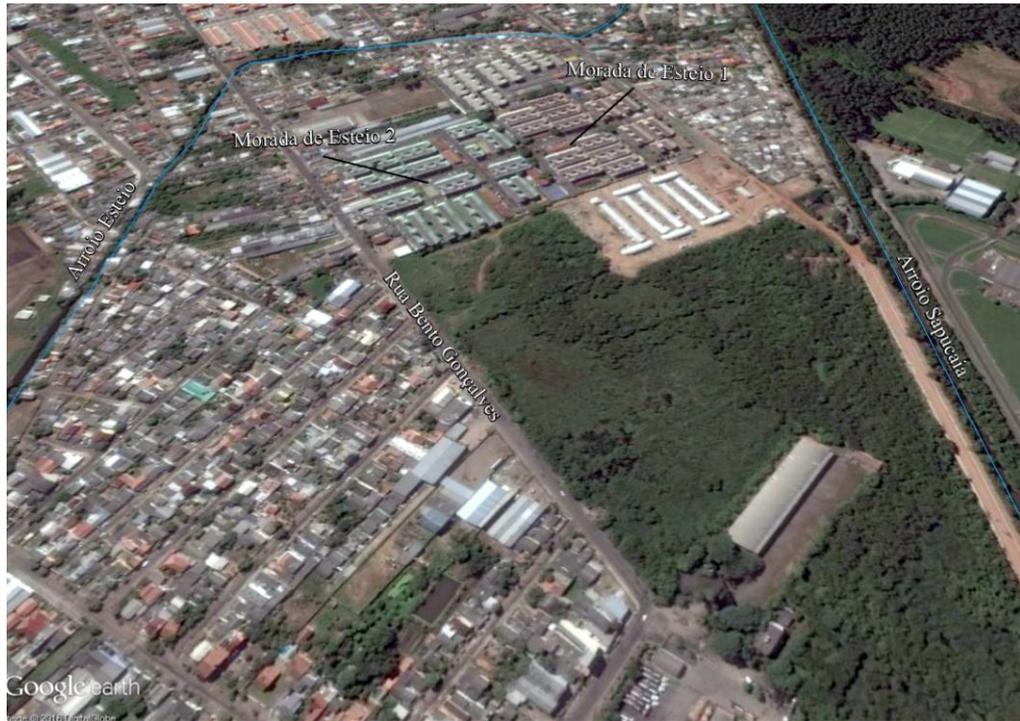
Figura 47 – Bairro Morada de Esteio 1 e 2 e Rua Bento Gonçalves. Fonte: Google Earth.

As Figuras 47 e 48 mostram uma imagem aérea da Rua Bento Gonçalves, além dos condomínios Morada de Esteio 1 e Morada de Esteio 2. Na Figura 47, a imagem do Google Earth mostra o local sem inundação, já na Figura 48, toda a região aparece inundada, no evento de julho de 2015. Na imagem 48, também é possível perceber que, devido à baixa altimetria da região e à grande quantidade de chuvas, praticamente ocorre a ligação entre os arroios Esteio e Sapucaia.

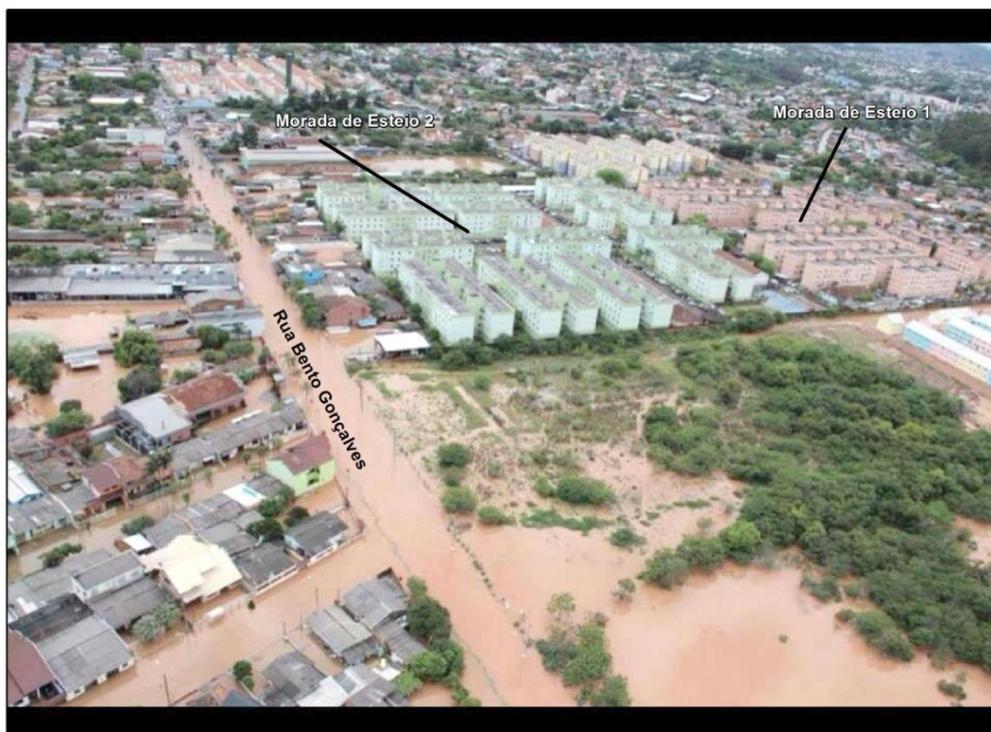
Figura 48 – Bairro São Sebastião, Morada de Esteio 1 e 2 e Rua Bento Gonçalves, inundação dia 14/07/2015 Fonte: Defesa Civil de Esteio

Nesse trecho da Rua Bento Gonçalves, os dois arroios ficam distantes cerca de 1,2 km em linha reta, com uma diferença altimétrica de cerca de três metros. Em diversas residências mais próximas do arroio Sapucaia, as águas chegaram a uma altura de 1,6 metros.

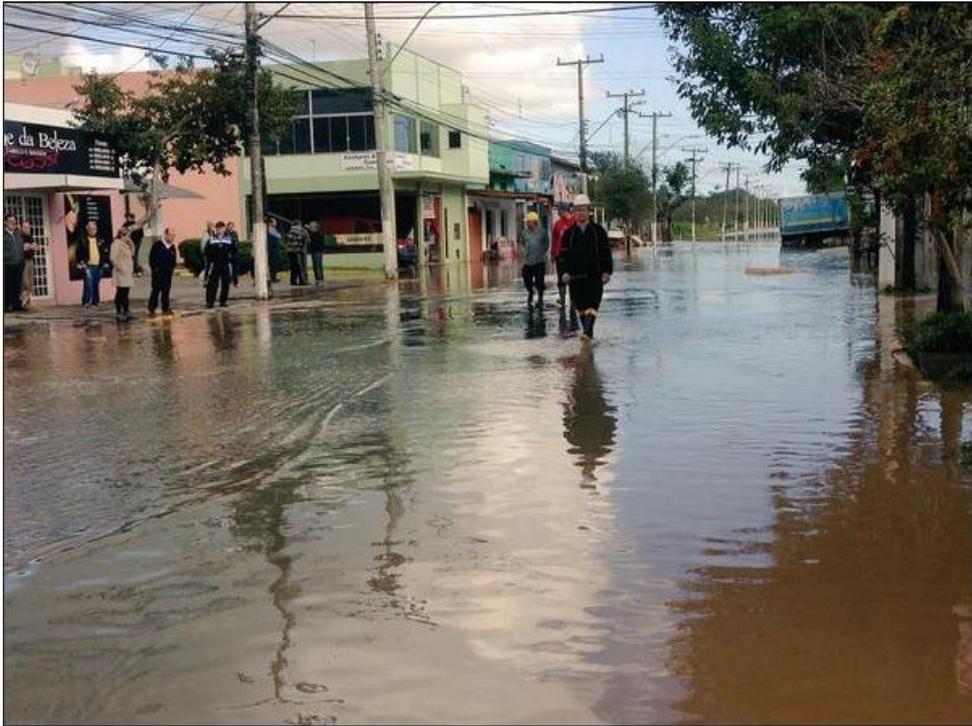
As Figuras 49 e 50 mostram o trecho da Rua Bento Gonçalves entre os arroios Esteio e Sapucaia. Na Figura 50, aparece a lâmina de água da inundação cobrindo a rua. Segundo relatos de moradores, neste trecho as águas chegaram a 1,2 metros. A Figura 51 apresenta o mesmo trecho da rua após a inundação, com diversos entulhos e móveis inutilizáveis em função da inundação.

Figura 50 - Inundação Rua Bento Gonçalves 15/07/2015

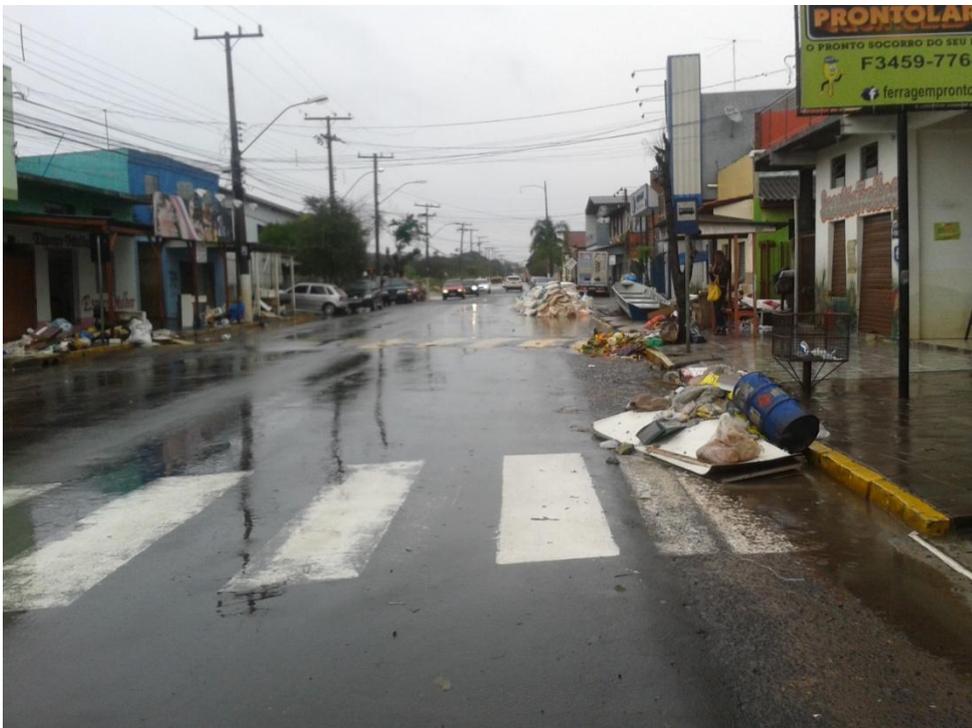
Figura 51 - Rua Bento Gonçalves pós-inundação 17/07/2015.

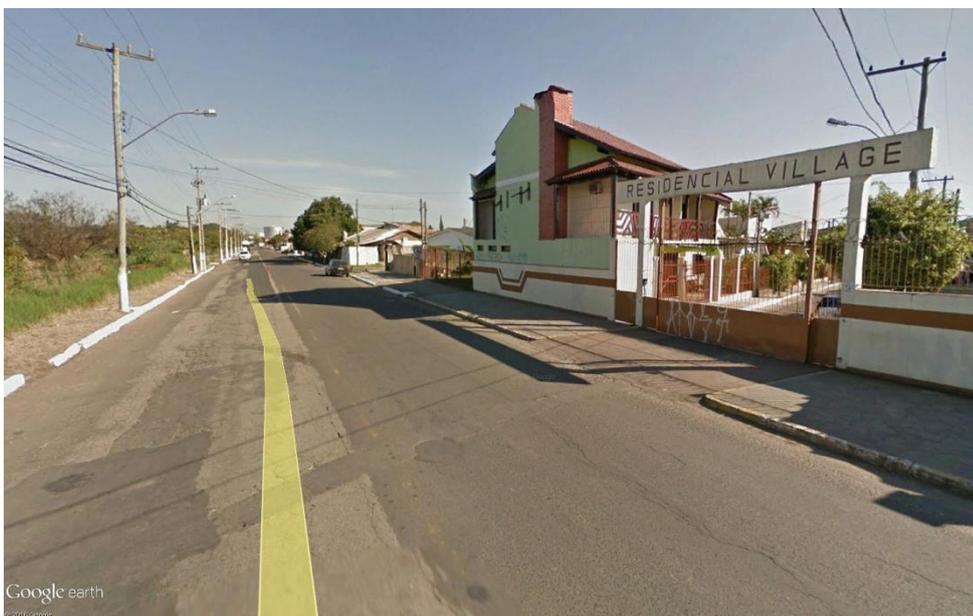
As Figuras 52, 53 e 54 demonstram o Residencial Village, na Rua Bento Gonçalves, a cerca de 600 metros do arroio Sapucaia em diferentes momentos. Na Figura 53, aparece o condomínio em uma imagem do Google Earth, para efeitos de comparação. Na Figura 54 aparece o Residencial inundado no evento de 2005; e na Figura 55, a inundação de julho de 2015.

Figura 52 - Residencial Village, Rua Bento Gonçalves 05/2015 Fonte: Google Earth.

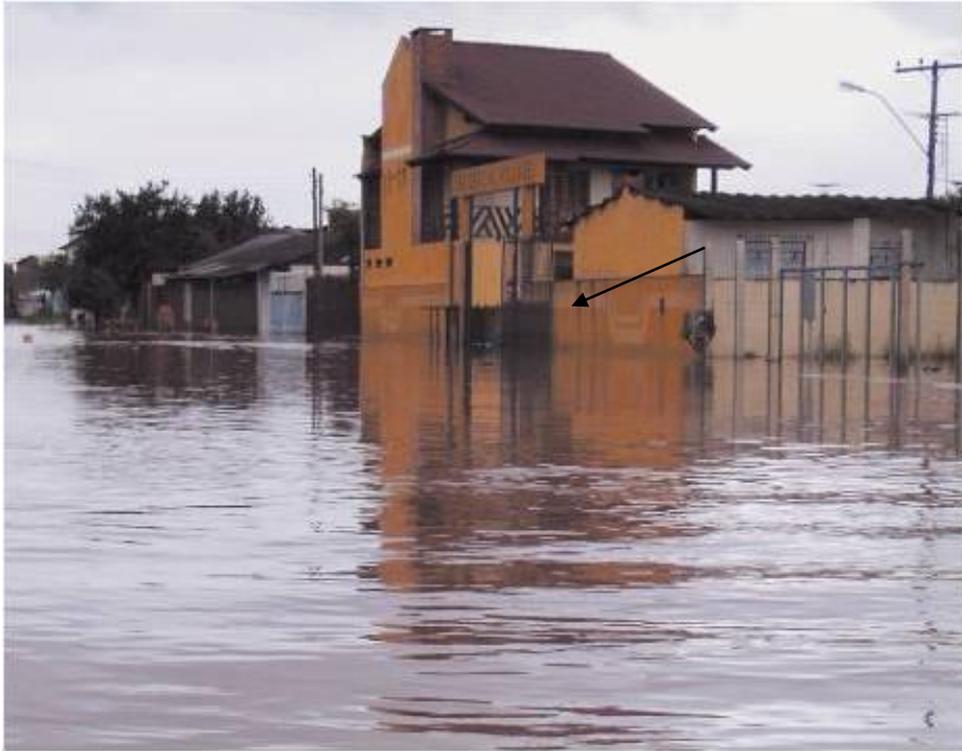
São 10 anos de diferença entre uma foto e outra. As explicações acerca das influências da construção da BR 448 e da Avenida Brasil não convenceram os moradores, mesmo tendo em vista a elevada precipitação do evento de 2015. Em outras palavras, os moradores acusam a influência das obras da Avenida Brasil e da BR 448 em provocar tamanha inundação, quando deveriam funcionar justamente para evitar esse tipo de desastre.

Figura 53 - Inundação Residencial Village, Rua Bento Gonçalves, junho de 2005 Fonte: Click indiscreto

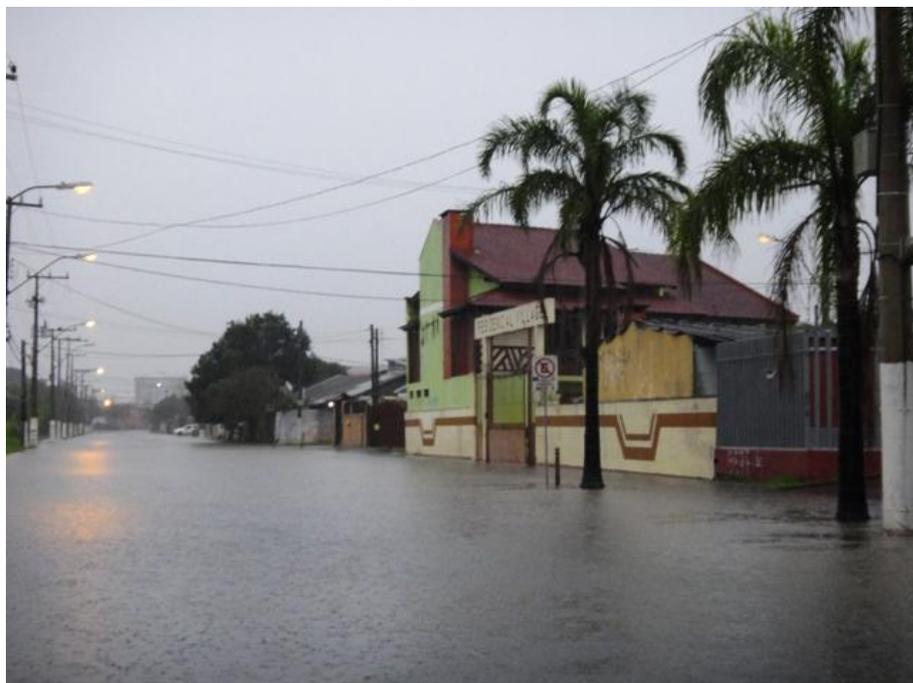
Figura 54 - Inundação Residencial Village, Rua Bento Gonçalves, 13/07/2015. Fonte: Duarte de Esteio

As afirmações foram rebatidas pela Prefeitura de Esteio, alegando que a elevada precipitação e o fato de as obras não estarem finalizadas em julho, contribuíram para as inundações. E que após a inauguração da Avenida e construção das bacias de contenção, desastres com essa magnitude não devem mais acontecer.

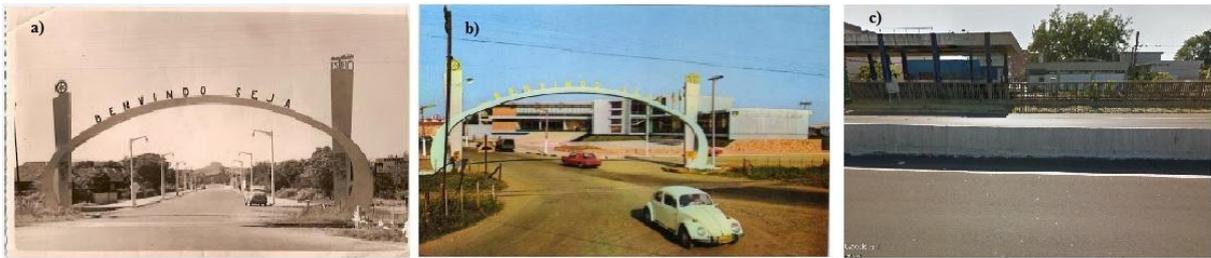
A Figura 55 dá uma ideia de como as alterações urbanísticas no município, ao longo das décadas, influenciaram diretamente na dinâmica de escoamento dos arroios Esteio e Sapucaia em direção ao rio dos Sinos. Na primeira foto (a), aparece o pórtico de entrada no ano 1944, quando Esteio ainda tinha a denominação de Vila. Na segunda foto (b), de 1971, já é possível visualizar a prefeitura ao fundo e uma certa "modernização e crescimento". A terceira foto (c) mostra ao fundo o pórtico de entrada, e manifesta o modo como a BR 116 e os trilhos do trem dividem o município de Esteio e, obviamente, alteram o escoamento.

Figura 55 - Pórtico de entrada do município em diferentes décadas: a) pórtico de entrada em 1944; b) pórtico de entrada em 1971, já com o prédio da prefeitura ao fundo; c) estrutura do pórtico de entrada ao fundo, com a BR 116 e a Estação de Esteio do TRENSURB.

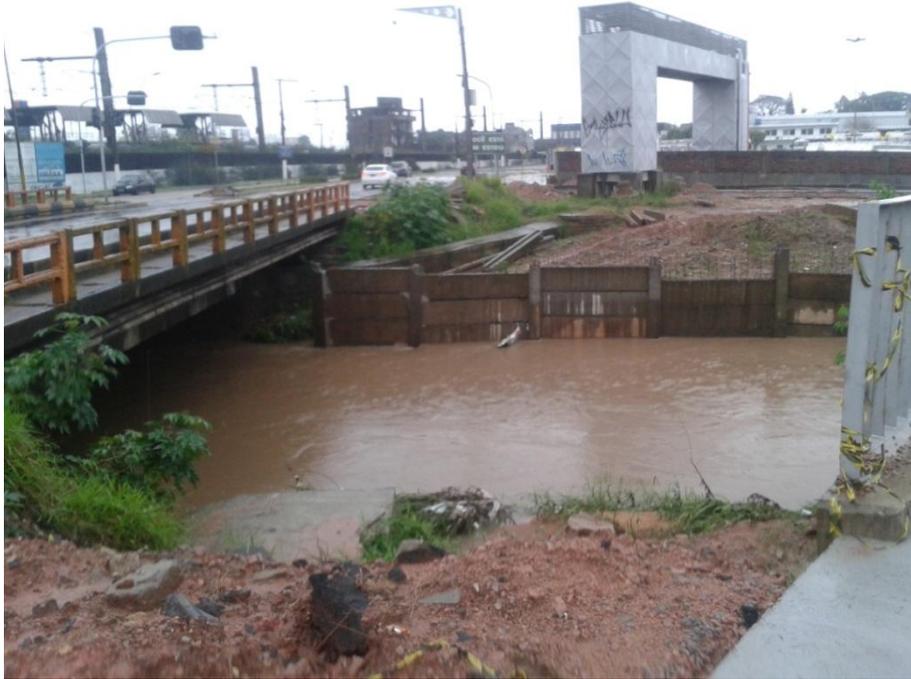
Outro ponto em que ocorre o bloqueio das águas do arroio Sapucaia é a ponte da Avenida Presidente Vargas sobre o arroio Sapucaia, justamente onde se inicia a Avenida Brasil. Em um trecho de cerca de cem metros, o arroio passa por baixo da Avenida Presidente Vargas, da linha férrea e da BR 116.

As Figuras 56 e 57 mostram as estruturas construídas em função da Avenida Brasil. Essas estruturas foram afetadas negativamente no evento de julho de 2015, inclusive com queda de alguns blocos utilizados na construção da Avenida e com extravasamento das águas. Mesmo com a reclamação de moradores, a prefeitura garantiu que a distância entre o leito normal do arroio e a ponte não foi diminuída para o projeto da Avenida Brasil.

Figura 56 - Ponto de bloqueio, Av. Presidente Vargas, foto tirada no dia 17/07/2015, antes da finalização das obras da Av. Brasil

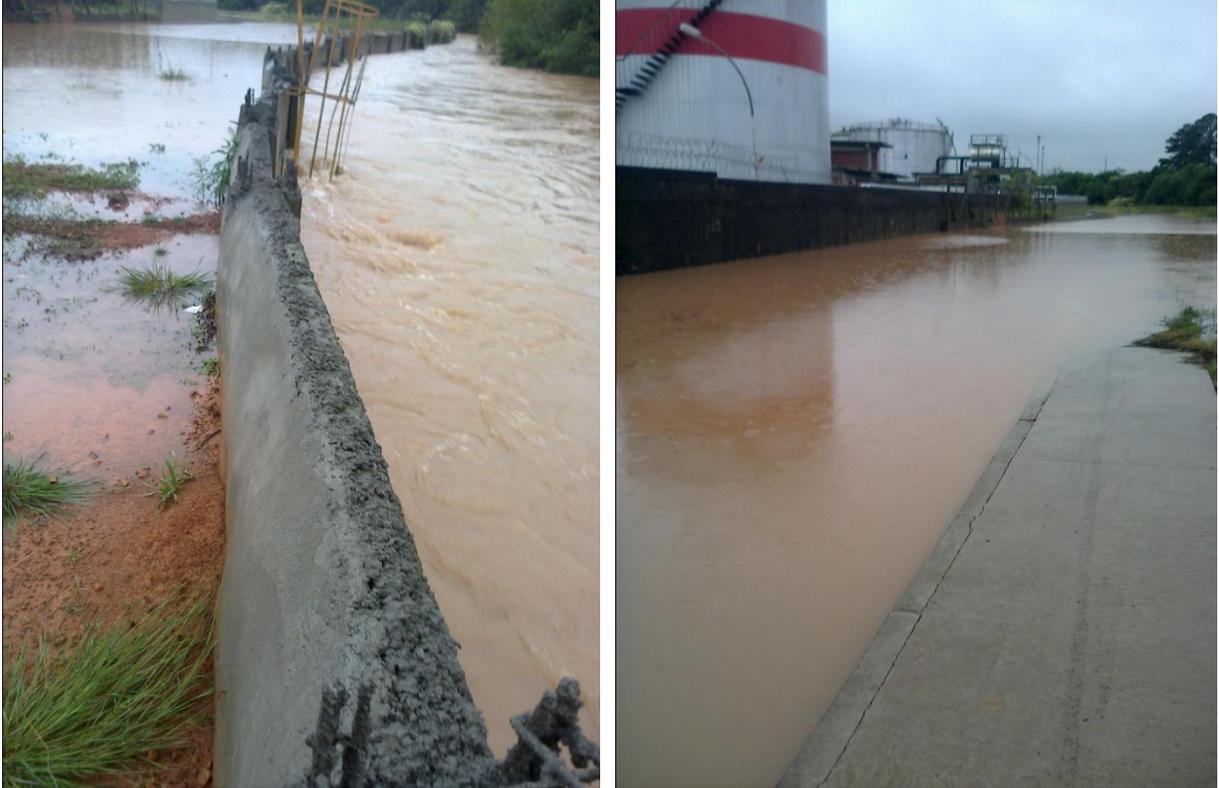
Figura 57 - Dique da Avenida Brasil, ainda em obras, 17/07/2015. Fonte: Arquivo Pessoal.
