INUNDAÇÕES E ENXURRADAS, MUNICÍPIO DE ESTEIO - RS

Dissertação submetida ao Programa de Pós-Graduação em Sensoriamento Remoto, do Centro Estadual de Pesquisas em Sensoriamento Remoto e Meteorologia - UFRGS, como requisito para a obtenção de grau de Mestre em Sensoriamento Remoto, área de concentração em Sensoriamento Remoto e Geoprocessamento Aplicados - Recursos Naturais e Meio Ambiente.

**OCORRÊNCIA DE INUNDAÇÕES ENTRE OS ARROIOS ESTEIO E SAPUCAIA,
MUNICÍPIO DE ESTEIO - RS**

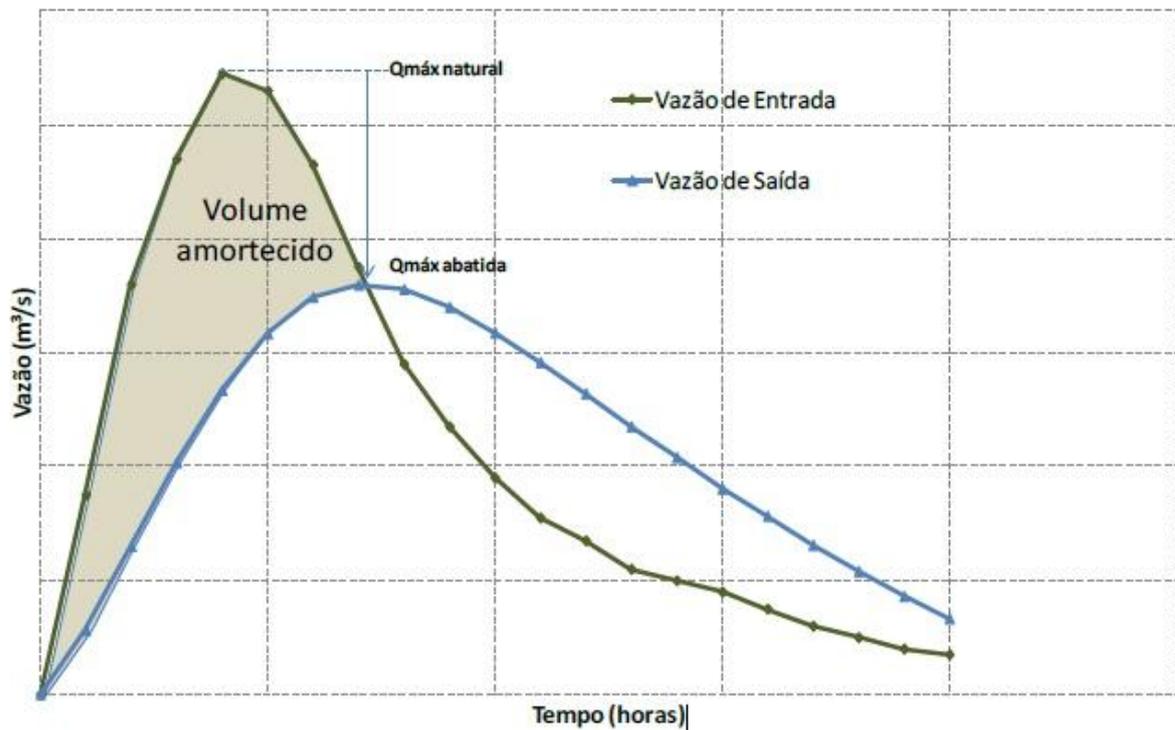
Figura 58 - Esquema de abatimento de onda de cheia em uma bacia de contenção. Fonte: METROPLAN, 2014.

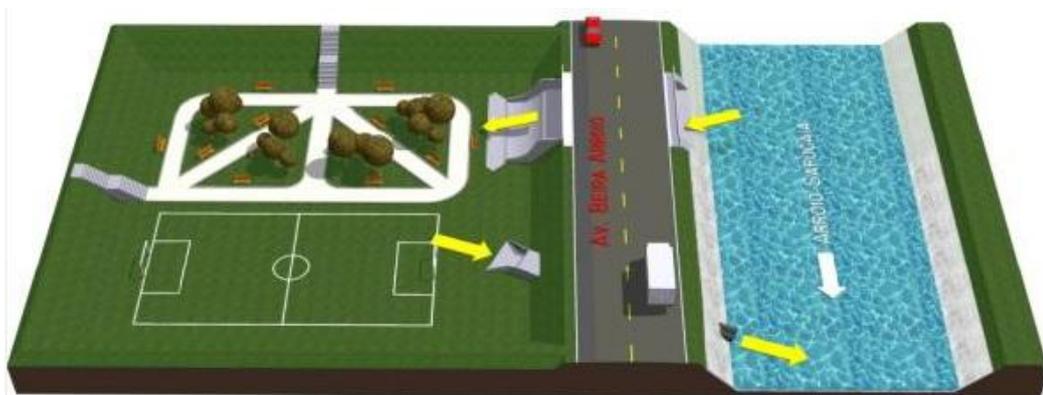
Figura 59 - Bacia de contenção do tipo off-line/off-stream, modelo previsto para o arroio Sapucaia. Fonte: IPH, 2006.

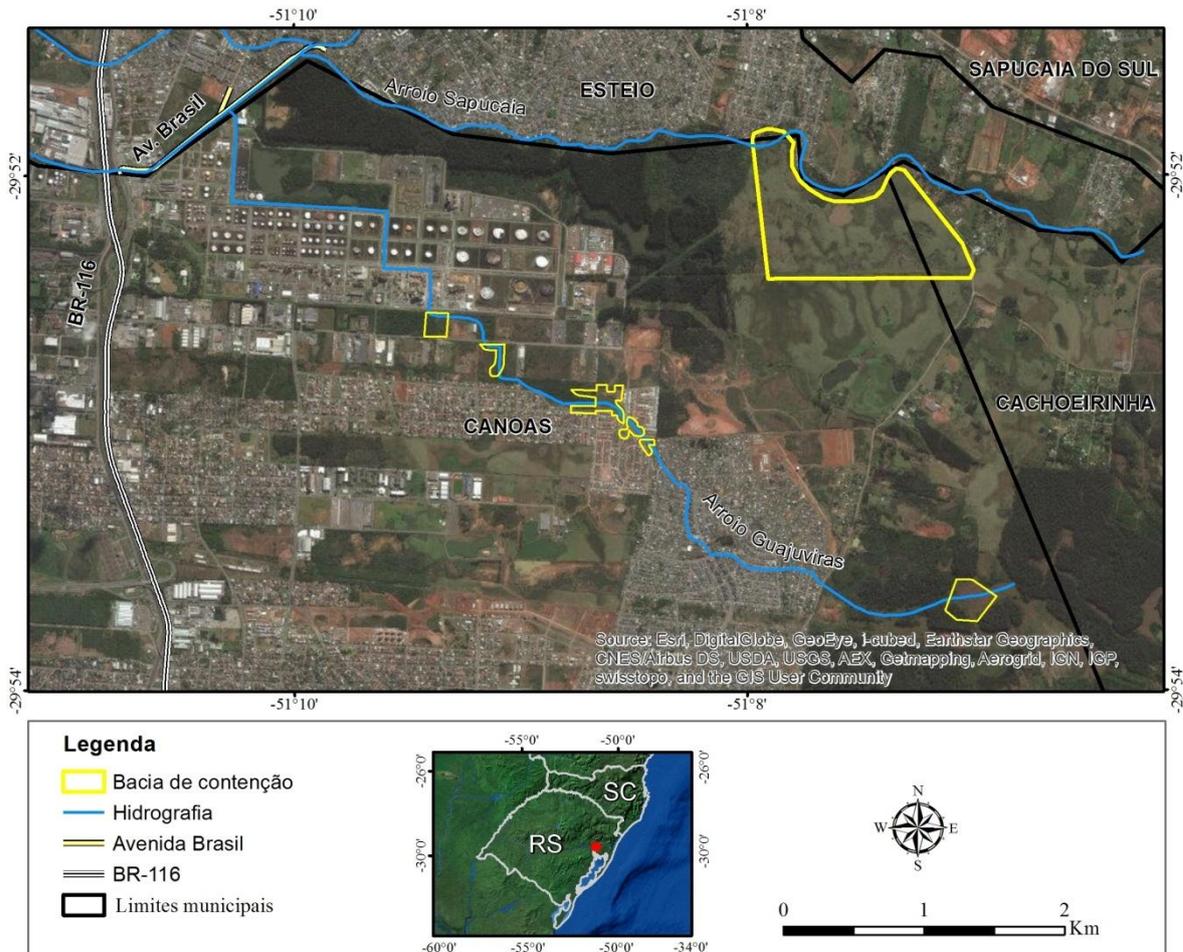
Figura 60 - Localização das bacias de contenção para os arroios Sapucaia e Guajuviras.
Fonte: Adaptado de METROPLAN, 2013.

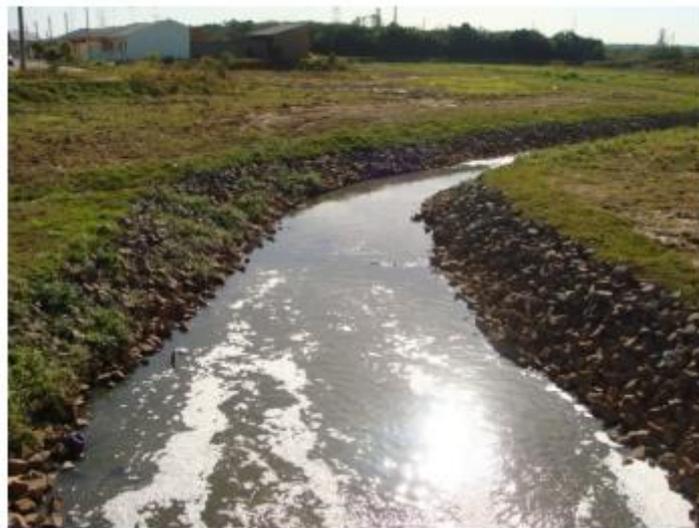
Figura 61 - Bacia de contenção do tipo in-line, arroio Guajuviras, com contenção de margens por enrocamento. Fonte: Canoas, 2011.
