Análise de desempenho térmico de esquadrias especiais

Introdução e objetivo

XXVII Salão de Iniciação Científica da UFRGS - Porto Alegre - 10/2015

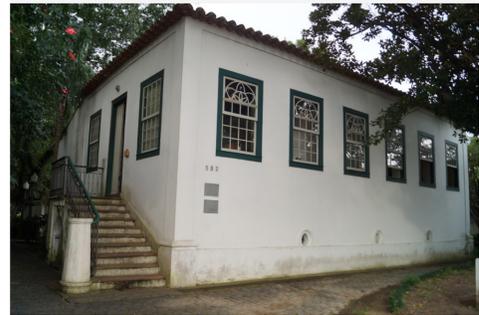
Solar Lopo Gonçalves

Edificação histórica erguida entorno de 1844 a 1855, localizada na R. João Alfredo, que atualmente recebe o Museu Joaquim José Felizardo (Museu de porto Alegre).

A edificação possui dois pisos, cobertura de telhas cerâmicas com forro, entrepiso de madeira e divisões com tabiques de estuque. Suas paredes de alvenaria maciça têm 60 cm de espessura e é um bom exemplo de edificação baixa com alta inércia térmica. Suas aberturas são de tipo "guilhotina", típicas da arquitetura açoriana da cidade, com duas folhas móveis e deslizamento vertical. Durante a medição de verão essa edificação expressou reduções de temperatura máximas devido à arborização de grande porte, com amplitudes térmicas de até 5°C.

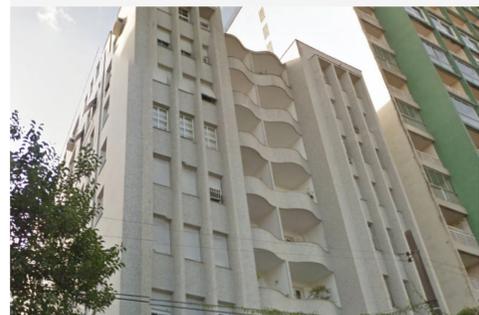
Edifício América

Edificação construída em 1946, localizada na Av. Independência. Possui esquadrias do tipo "farroupilha", dotado de contrapesos, fechamento sob pressão e persianas projetáveis.

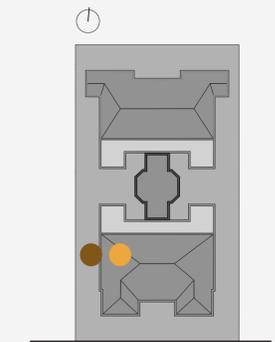
Av. Independência
Planta de Situação - sem escala
Local das medições
● interior (sala de estar)
● exterior (veneziana)

A edificação possui nove pavimentos e pode ser inserido como representante dos primeiros edifícios de apartamentos da cidade, formado por dois blocos de frente e de fundos interligados por uma circulação condominial central. Suas paredes são do tipo Eckert "sui generis", de 30 cm de espessura, com duas camadas de tijolos maciços assentadas em cutelo e com espaço de mais ou menos 20 cm entre estas duas camadas. A variação de temperatura é típica de espaços abertos, porém um pouco menor pois possui obstrução de edificação próxima.

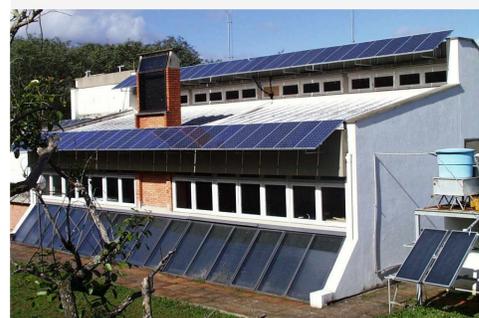
Laboratório de Energia Solar

Edificação erguida no Campus do Vale UFRGS no anos 90, equipada com aquecimento solar e posteriormente com painéis fotovoltaicos. Possui esquadrias de abrir do tipo projetante.

A edificação possui apenas um pavimento e pé direito duplo, projetado com foco na utilização de sistemas passivos de aquecimento e refrigeração. Do ponto de vista de sua construção, bem mais leve que as anteriores, fazendo uso de paredes "trombe" e isolantes sintéticos. Sua fachada norte é quase totalmente envidraçada e possui acumuladores e dispositivos reguladores de fluxo térmico. Nas medições tanto de inverno como de verão percebe-se condições climáticas externas com grande amplitude térmica que é refletida internamente.

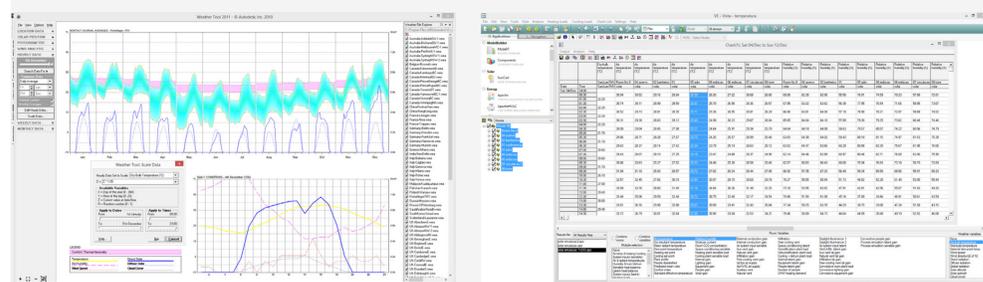
Exemplo de simulação

A primeira figura abaixo é referente ao programa Autodesk Ecotect Analysis e a segunda é referente à tabela aferida do programa IES VE.
