# Análise de Desgaste por Ciclos de Pressão em Revestimento Interno de Válvulas Navais

Halohan Celes Saraiva Cerqueira<sup>1</sup>, Telmo Roberto Strohaecker<sup>2</sup>

2 - Professor Departamento de Metalurgia – UFRGS – Laboratório de Metalurgia Física – LAMEF/UFRGS

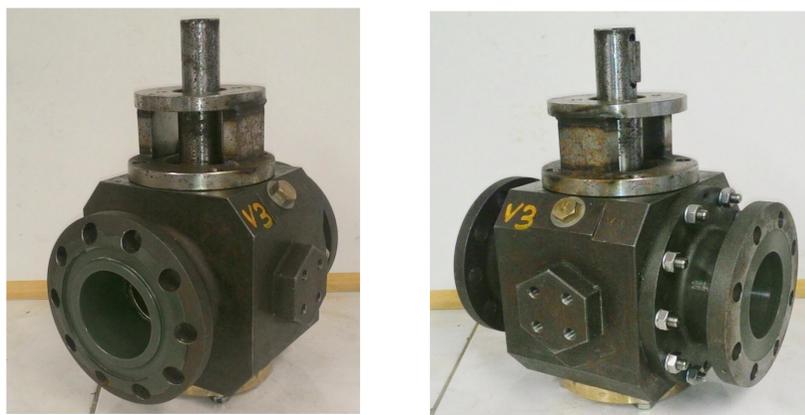
Figura 1: Válvula para aplicação naval

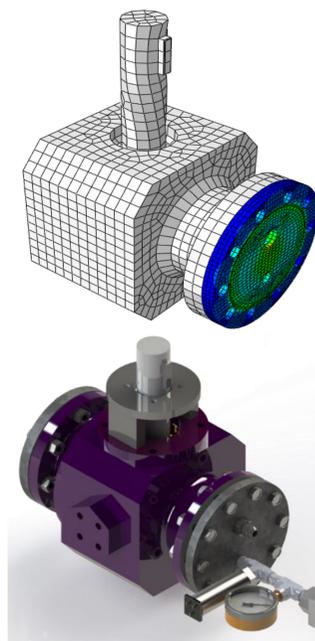
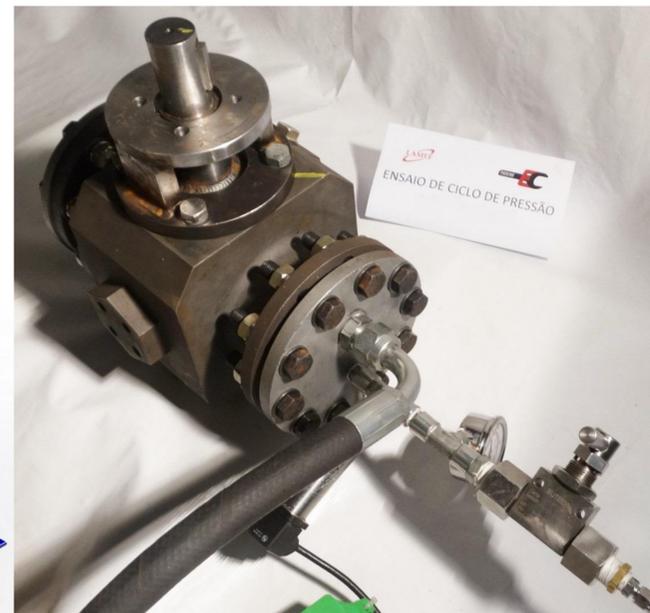
Figura 3: Evolução do conceito

O projeto dividiu-se em duas etapas que simulam, em laboratório, possíveis situações operacionais em campo. Primeiramente, com sua montante e jusante seladas por flanges e seu interior preenchido com água (figura 3), a válvula é submetida a ciclos de fadiga por pressão hidrostática interna, aplicada por uma unidade hidropneumática operando em conjunto com atuador hidráulico servo-controlado, ensaio automatizado por transdutor de pressão em malha fechada com controladores dedicados (figura 2). Concluída esta etapa o dispositivo é submetido a testes de estanqueidade, sendo realizadas inspeções a fim de constatar possíveis vazamentos através do obturador da válvula em análise.

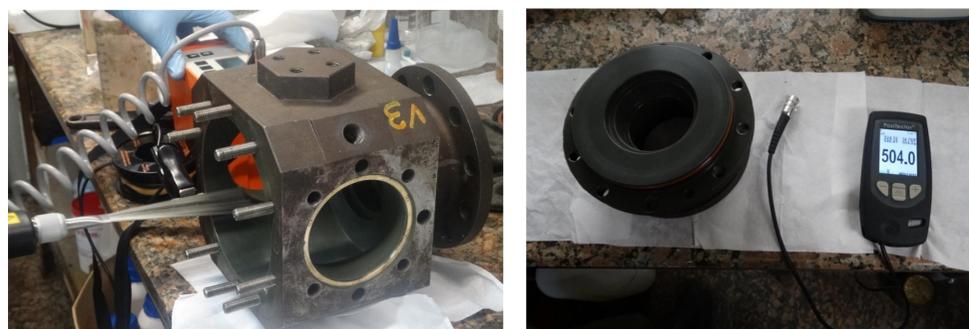
Figura 4: Análise de integridade do revestimento polimérico

Após o ensaio por ciclos de pressão e teste de estanqueidade a válvula foi desmontada para avaliação do revestimento. As possíveis presenças de descontinuidades e perdas de espessura no revestimento interno foram verificadas com equipamentos dedicados e procedimentos normalizados, ASTM D5162:2008 e ISO 2808:2007 (figura 4), constatando que em nenhuma região a proteção polimérica e estrutura haviam sido comprometidas.

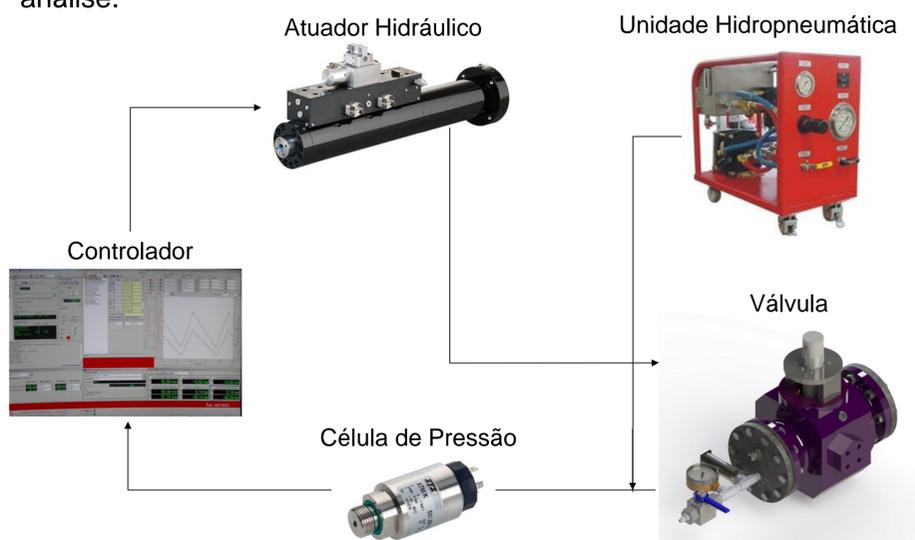
Figura 2: Arranjo físico do ensaio
