**UNIVERSIDADE FEDERAL DO RIO GRANDE DO SUL
ESCOLA DE ENGENHARIA
DEPARTAMENTO DE ENGENHARIA CIVIL**

**ANÁLISE DAS CONDIÇÕES DE SEGURANÇA DO
TRABALHO EM CANTEIROS DE OBRAS CONFORME NR 18
NO MUNICÍPIO DE SANTA CRUZ DO SUL**

Trabalho de Diplomação apresentado ao Departamento de Engenharia Civil da Escola de Engenharia da Universidade Federal do Rio Grande do Sul, como parte dos requisitos para obtenção do título de Engenheiro Civil

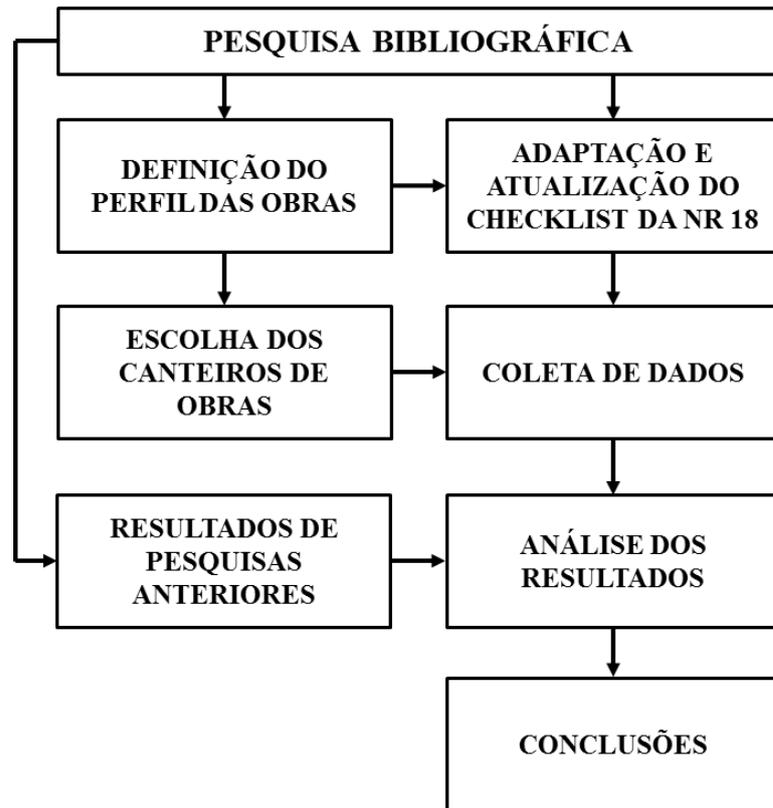
Figura 1 – Diagrama esquemático do delineamento da pesquisa

O trabalho será realizado através das etapas apresentadas a seguir, que estão representadas na figura 1, e são descritas nos próximos parágrafos:

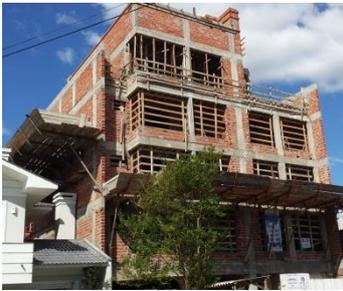
Número Total de Trabalhadores (+ Terceiros):	25	
OBRA 04 – Empresa C		Imagem
Edifício Residencial

Tipo de Construção: Estrutura de Concreto Armado		
Fase da Obra: Revestimento Interno/Externo		
Número Total de Pavimentos Projetados:	4	
Número de Pavimentos no Período da Análise:	4	
Número de Funcionários (Empresa):	9	
Número Total de Trabalhadores (+ Terceiros):	12

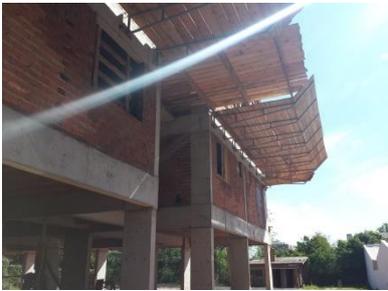
OBRA 08 – Empresa F		Imagem
Edifício Residencial

Tipo de Construção: Estrutura de Concreto Armado		
Fase da Obra: Estrutura		
Número Total de Pavimentos Projetados:	10	
Número de Pavimentos no Período da Análise:	4	
Número de Funcionários (Empresa):	7	
Número Total de Trabalhadores (+ Terceiros):	17

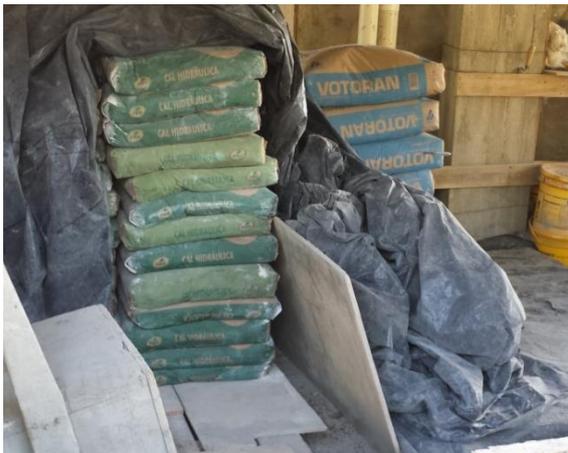
Figura 6 – Estocagem de material na obra 05

Em grande parte dos canteiros, o material estava armazenado de forma organizada, em locais apropriados, sem prejudicar a circulação de pessoas e em pilhas com alturas que não ficavam sujeitas a tombamento. Materiais tóxicos, corrosivos, inflamáveis ou explosivos sempre estavam armazenados em locais isolados, sinalizados e de acesso restrito. O subitem que obteve a nota de adequação mais baixa, 64%, foi referente ao armazenamento de fôrmas e escoras retiradas da edificação. Geralmente as formas e escoras eram retiradas da construção e depositadas de forma aleatória dentro dos canteiros, normalmente devido a falta de um planejamento do canteiro, que especificasse onde cada material deveria ser armazenado. As figuras 6 e 7 mostram bons exemplos de estocagem de material encontrada nos canteiros.

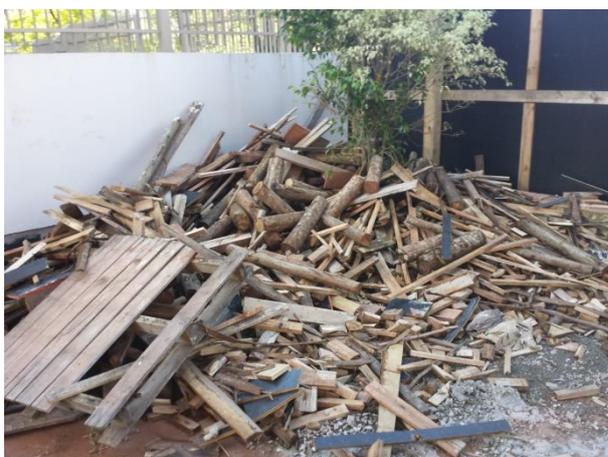
Figura 8 – Falta de organização do entulho na obra 09

Este item avaliou a organização e limpeza dos canteiros, considerando a separação dos materiais e forma de transporte. Apesar de quase todos os canteiros (73%) apresentarem boa limpeza da obra, sem entulhos espalhados, facilitando a segurança e a circulação de materiais e pessoas, o maior problema foi referente a divisão do entulho conforme o local específico para depósito, com baia, caçamba tele-entulho ou área do canteiro delimitada, item que foi cumprido em apenas 36% das obras. As figuras 8 e 9 demonstram respectivamente um entulho desorganizado e a separação dos entulhos.

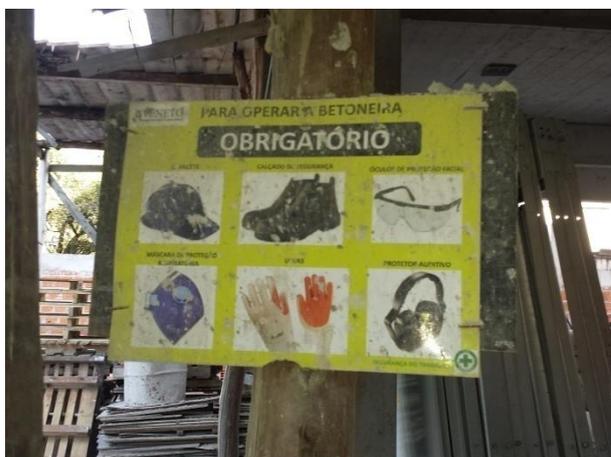
Figura 10 – (a) Sinalização de uso obrigatório de EPI na obra 09

Os requisitos que tiveram boa adequação foram as sinalizações quanto ao uso de EPI (73%), cartazes alusivos à prevenção de acidentes e doenças de trabalho (73%) e identificação dos locais de apoio (64%). As figuras 10 e 11 ilustram placas sinalizando a obrigatoriedade do uso de EPI e da importância dos mesmos.

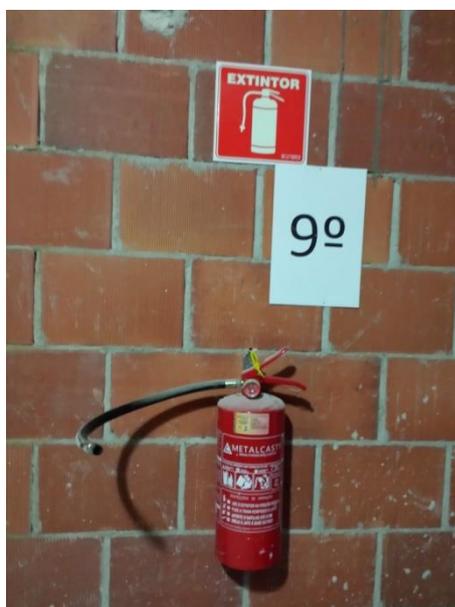
Figura 12 – Extintor posicionado no 9º andar na obra 11

Nenhuma obra possuía sistema de alarme de incêndio ou equipes treinadas para o primeiro combate ao fogo. O item de proteção contra incêndio obteve a nota e a taxa de adequação mais baixas da pesquisa, 2,56 e 20%, respectivamente. Importante citar também sobre dois canteiros de obras que dispunham de extintor em todos os pavimentos da edificação, item que não é exigido pela Norma. A seguir a figura 12 demonstra um dos extintores posicionado no 9º andar da edificação.

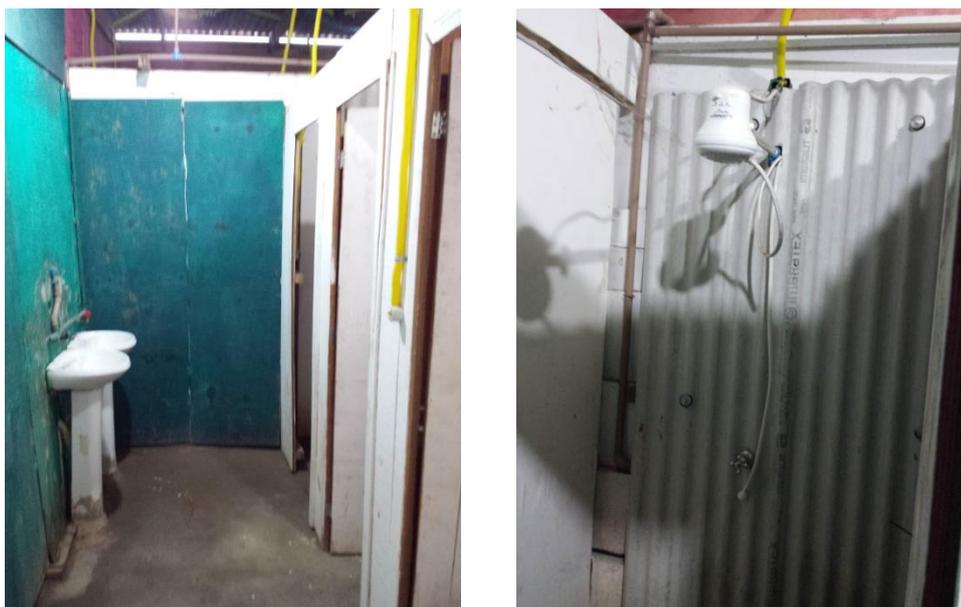
Figura 13 – Conjunto banheiro com chuveiro e vaso sanitário na obra 10

Ao todo, seis canteiros possuíam área de ventilação conforme exigido pela NR 24 de Condições Sanitárias e de Conforto nos Locais de Trabalho, sendo que algumas instalações não possuíam janela, mas a ventilação era realizada na parte superior do banheiro.

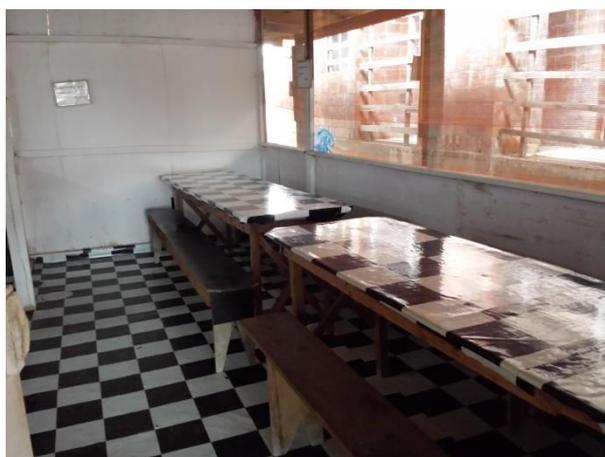
Figura 14 – Refeitório fechado com tela e mesas com tampo lavável na obra 10

De todas as exigências verificadas, o item menos atendido foi o fechamento com paredes ou tela, de forma a evitar a penetração de pequenos animais e isolar a instalação das áreas de produção e circulação com 27% de adequação. A figura 10 demonstra um exemplo de refeitório fechado com tela e com mesas com tampo lavável.

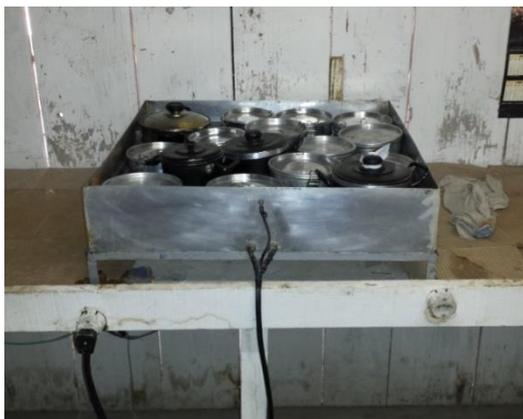
Figura 15 – Aquecimento elétrico das refeições na obra 03

Outro ponto interessante é referente ao sistema adequado para aquecer as refeições dos trabalhadores, que não é especificada pela norma, mas que precisa ser eficiente e segura. Nas figuras 15 e 16 é demonstrado dois tipo de sistemas para aquecimento das refeições.

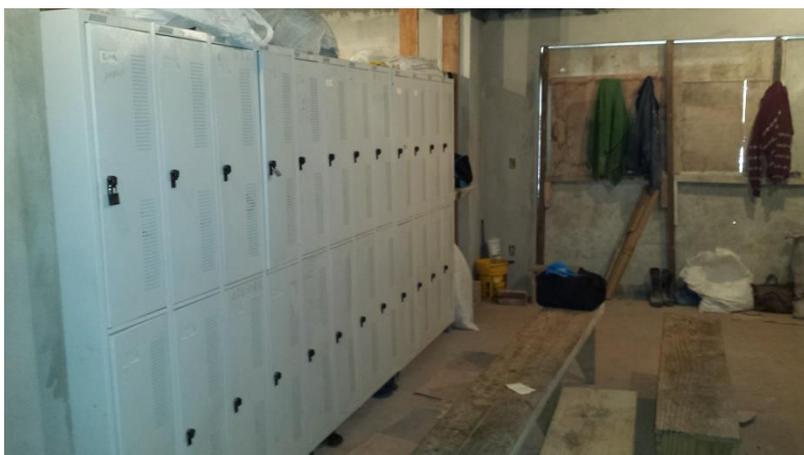
Figura 17 – Vestiário com armários individuais na obra 01

Todos os vestiários analisados possuíam armários individuais por trabalhador, sendo tanto metálicos quanto de madeira, assim como todos apresentaram piso de concreto e iluminação e/ou artificial. A maior dificuldade encontrada está relacionada ao posicionamento do vestiário próximo a entrada da obra, item obedecido por cinco canteiros. A figura 17 mostra um vestiário normalmente encontrado nas obras.

É possível notar que além da existência dos armários com cadeados, há também cabides, tendo em vista que muitos trabalhadores preferem deixar suas roupas penduradas nestes. A norma também exige a existência de bancos combinado com um bom estado de limpeza e iluminação adequada.

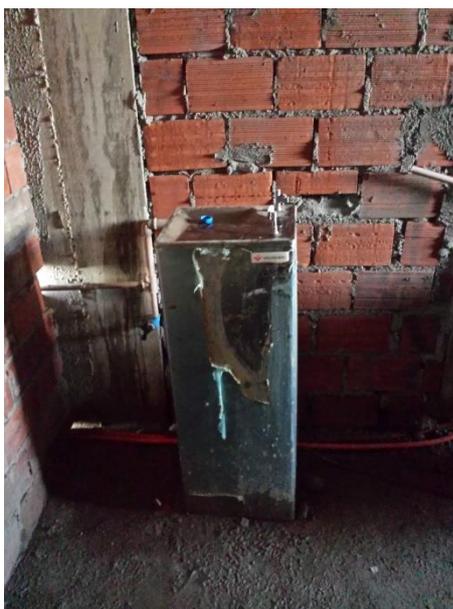
Figura 18 – Bebedouro localizado no penúltimo pavimento na obra 11

Na figura 18, pode-se observar uma boa prática: um bebedouro instalado nos pavimentos utilizando a instalação de água definitiva.

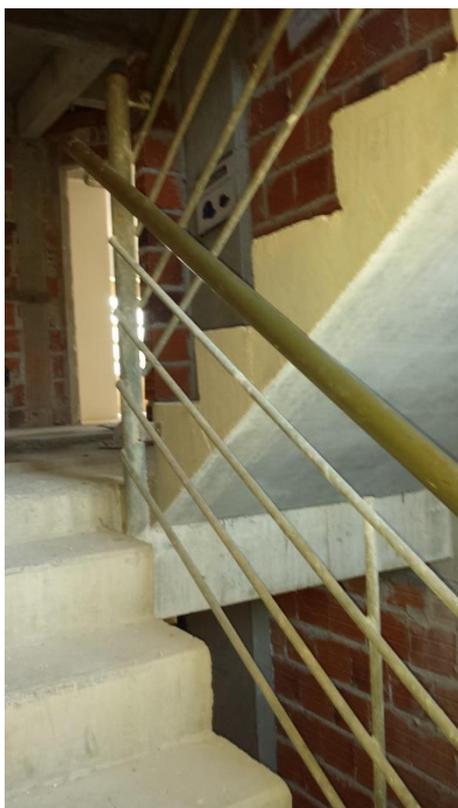
Figura 19 – Corrimão Metálico na obra 05

Uma solução encontrada em alguns canteiros para a escada principal foi utilizar o corrimão metálico que fica permanente na obra. Estes corrimãos também apresentaram dimensões compatíveis conforme regulamentado pela Norma. Nas figuras 19 e 20 podemos notar alguns tipos de corrimão utilizado nas edificações.

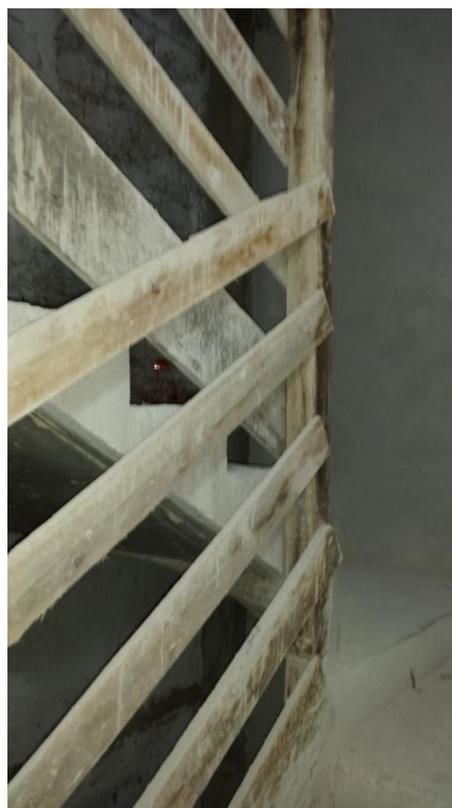
Figura 20 – Corrimão de Madeira na obra 03

Outro ponto interessante, que pela NR 18 os corrimãos devem ser isentos de qualquer pintura que esconda os defeitos da madeira utilizada. Na maioria das obras este requisito não era

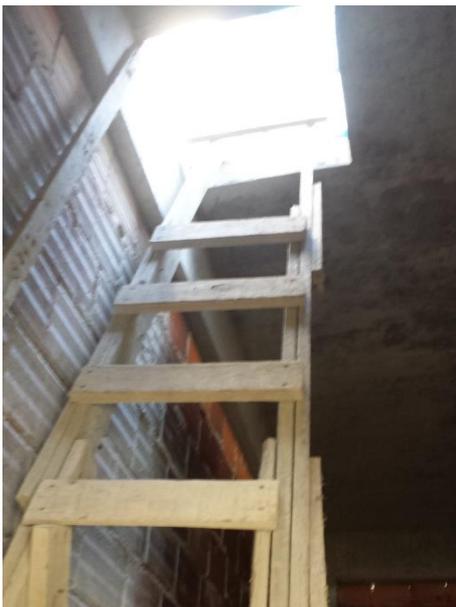
Figura 21 – Escada de mão com emenda na obra 09

As figuras 21 e 22 demonstram dois dos principais problemas encontrados referentes às escadas de mão.

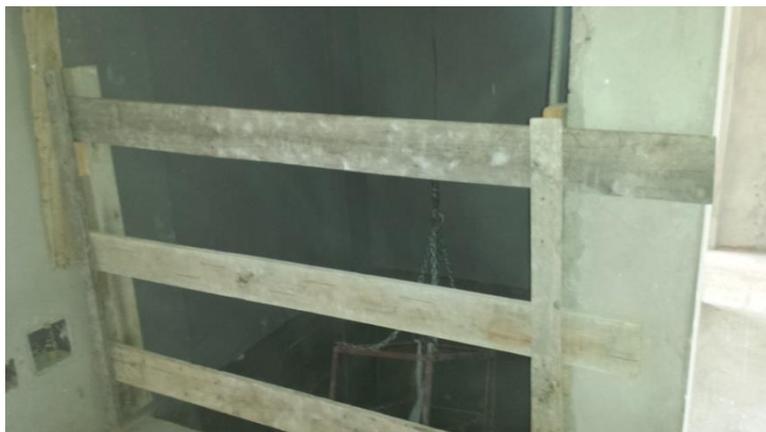
Figura 24 – Fechamento com guarda corpo removível na obra 01

Em alguns canteiros o poço do elevador era utilizado para transporte de material, através de uma minigrua. Desta forma os fechamentos deveriam ser móveis ou removíveis para a retirada do material. Em alguns canteiros foi comentada pelos empregados a dificuldade para realizar certos serviços, como, por exemplo, no acabamento da alvenaria próximo a entrada do elevador, sendo necessário remover proteções do poço, expondo o empregado a uma condição insegura. Esta situação é demonstrada na figura 24.

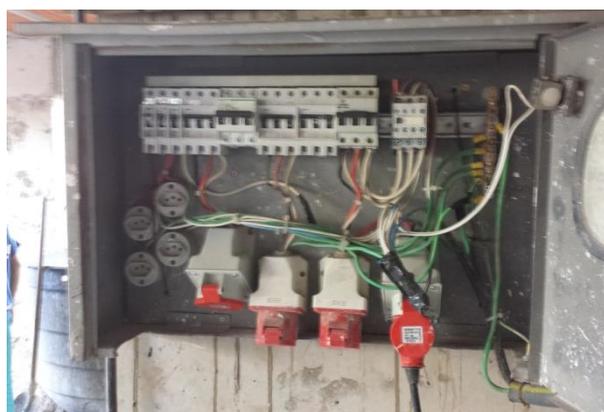
Figura 35 – Ramal elétrico com tomadas e disjuntores identificados na obra 09

Os ramais possuíam disjuntores ou chaves magnéticas independentes em 82% das obras e estruturas e carcaças dos equipamentos estavam aterradas em 91%. Na figura 35, é apresentado um ramal elétrico com tomadas e disjuntores identificados.

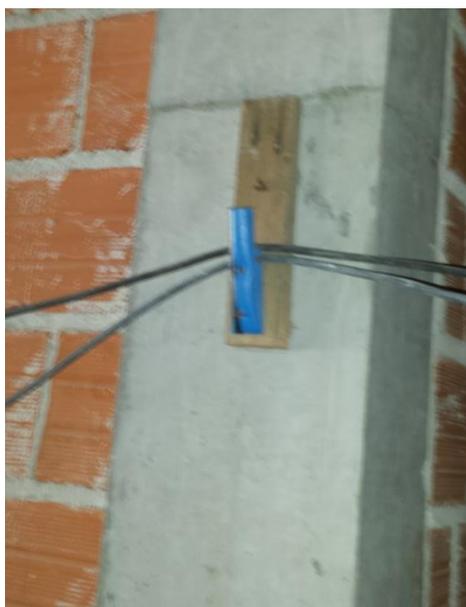
Figura 36 – Sistema simples para manter os fios suspensos na obra 05

Foi observado caso de partes vivas expostas em dois dos canteiros, e em quase todas as obras visitadas existia o esforço em evitar que fios condutores ficassem em locais com umidade e de trânsito de pessoas. A figura 36 demonstra um sistema simples para manter os fios suspensos, de modo a não obstruir a circulação.
