**CARACTERIZAÇÃO GEOTÉCNICA E AMBIENTAL DE SOLO
CONTAMINADO POR SODA CÁUSTICA EM UNIDADE INDUSTRIAL
DO NORTE DE MINAS GERAIS**

Porto Alegre-2016

Dissertação de Mestrado apresentada como requisito parcial para obtenção do
Título de Mestre em Geociências.

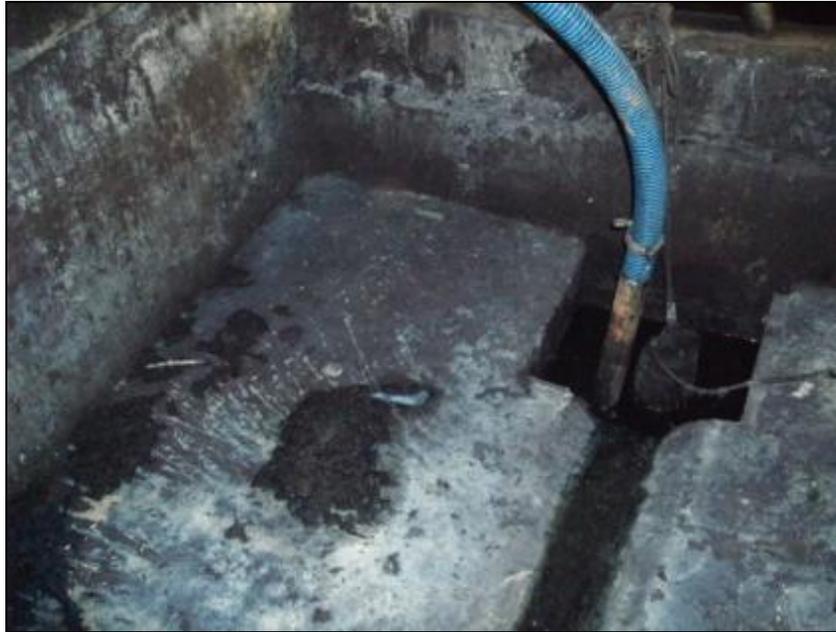
Figura 3. Vista da canaleta de drenagem.

Em vistorias realizadas na área foram verificados diversos indícios da ocorrência de infiltrações de efluentes industriais do Pavilhão no solo. Verificou-se em alguns locais espaços vazios abaixo do concreto do piso, trincas e juntas nas canaletas de drenagem,

marcas no concreto indicativas do nível que alcança o efluente nas canaletas e presença de líquidos nas canaletas de drenagem (Figura 3).

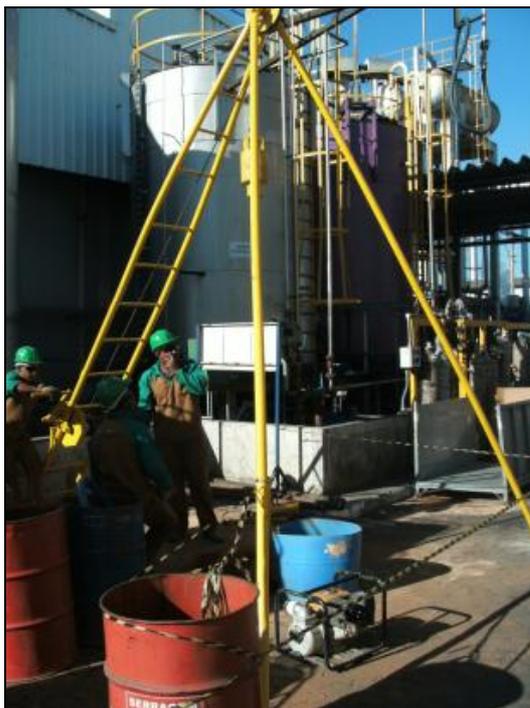
Figura 4. Sondagem SP 07.

As sete sondagens SPT (Figura 4) totalizaram cerca de 129 metros perfurados e sua execução atendeu aos critérios estabelecidos pela Norma Técnica NBR-6484 da Associação Brasileira de Normas Técnicas (ABNT), bem como normativas estabelecidas no “Manual de Sondagem” da ABGE, 1999.

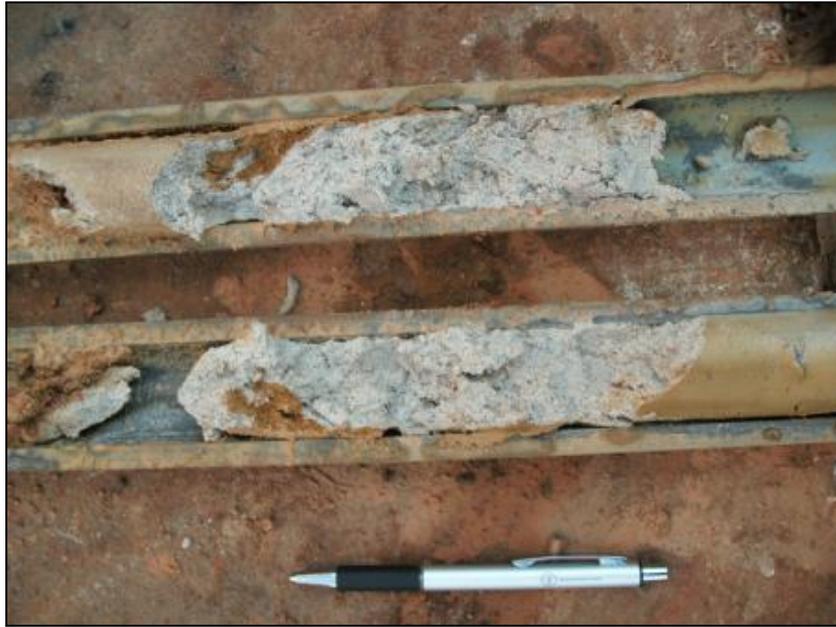
Figura 5. Material obtido na sondagem SPT com baixa resistência a penetração composto basicamente por fração arenosa.

A coleta de amostras para fins geotécnicos e mineralógicos foi realizada com base nos resultados do levantamento geofísico existente e nas sondagens SPT realizadas na área, tendo-se como referência as camadas que apresentaram menor resistência à penetração e resistividade mais fraca (Figura 5).

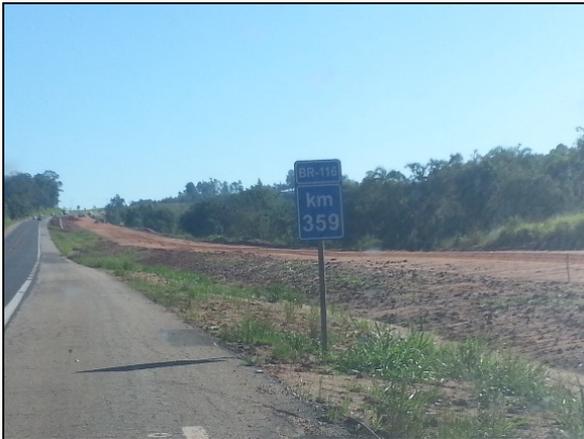
Figura 6. Local de coleta do solo na BR/116, Tapes, RS

A fim de avaliar a influência da contaminação com soda (NaOH) na resistência mecânica do solo, foi realizada, posteriormente, a coleta de uma amostra de solo residual de alteração de rocha granítica, coletada em ponto localizado nas margens da BR-116, no trecho entre Guaíba e Tapes/RS, (Figura 6 a Figura 9).

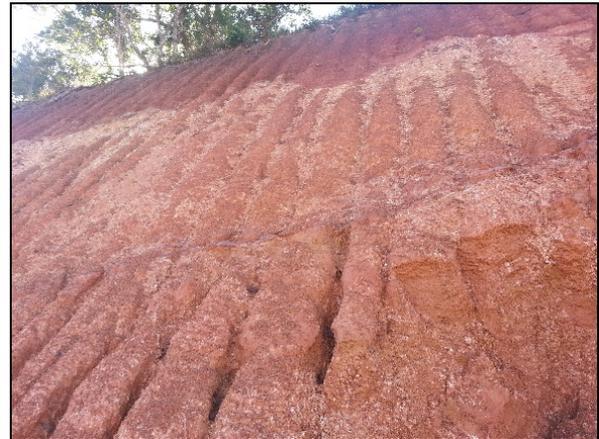
Figura 7. Perfil do talude onde o solo foi coletado.

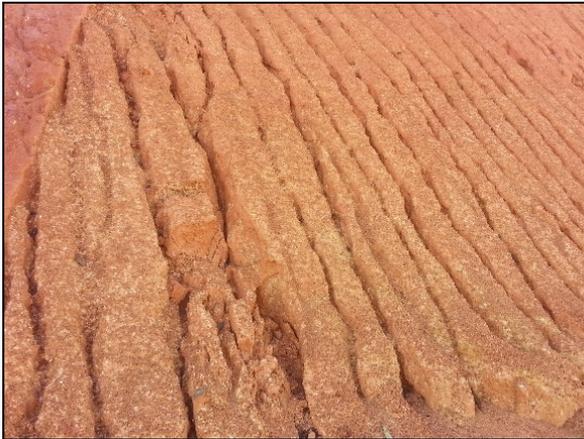
Figura 8. Local do talude onde o solo foi coletado

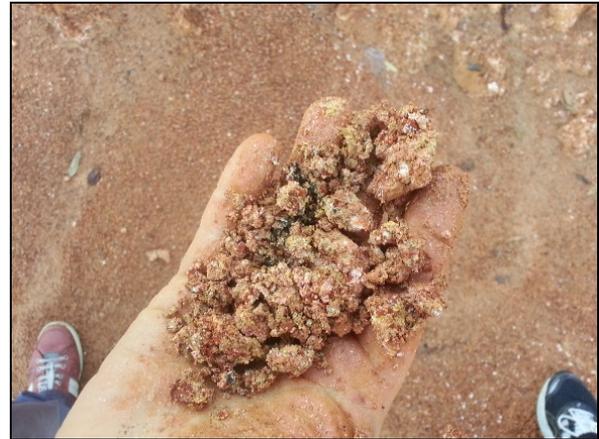
Figura 9. Solo coletado para análises.

A amostra coletada foi separada em duas alíquotas, com 60 kg cada, sendo uma submetida a contaminação com soda numa solução com pH igual a 12,0 (Amostra DEMINE/2) e a outra armazenada na sua condição natural, sem contaminação (Amostra

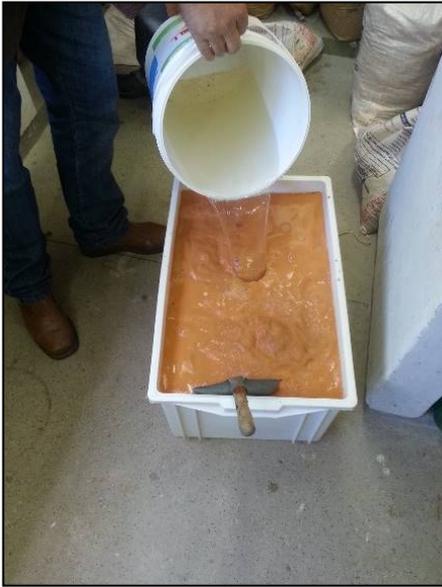
Figura 10. Introdução de H₂O + NaOH.

DEMINE/1). Após a contaminação da amostra DEMINE/2 foi realizada sua homogeneização e secagem ao ar livre e, posteriormente, em estufa a 45 °C (Figura 10 a Figura 15). As duas amostras foram acondicionadas em sacos plásticos e enviadas ao Laboratório de Solos da Fundação de Ciência e Tecnologia - CIENTEC, em Porto Alegre, para a realização de ensaios geotécnicos.

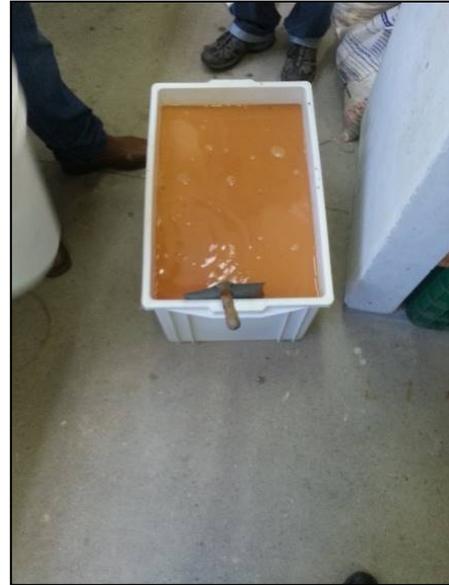
Figura 11. Homogeneizando a amostra de Solo + H₂O + NaOH.

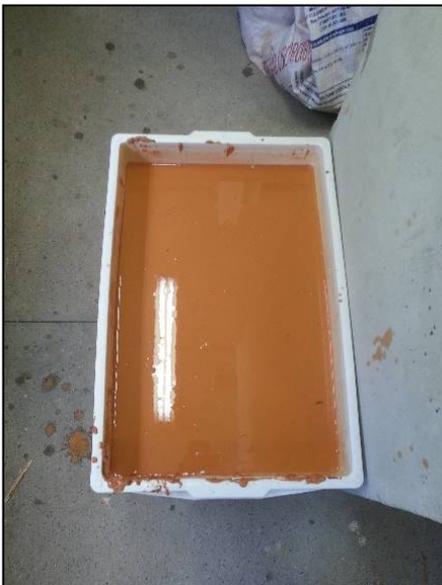
Figura 12. Amostra Solo + H₂O + NaOH.

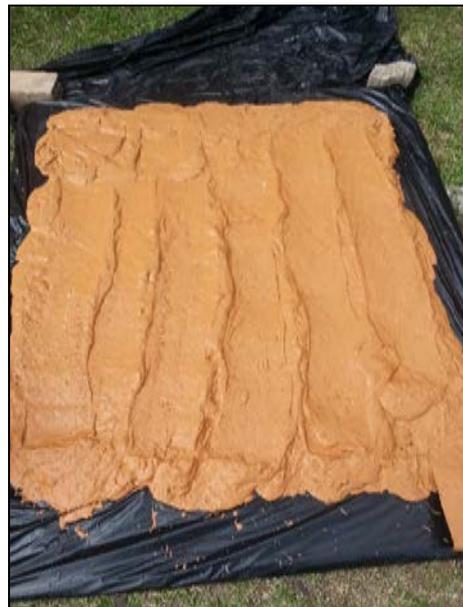
Figura 13. Espalhamento e regularização da camada.

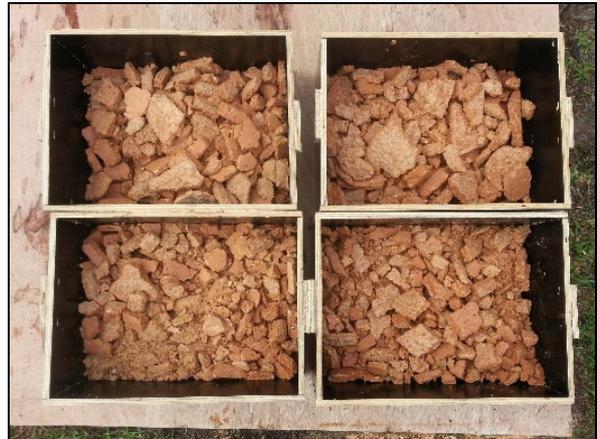
Figura 15. Remoção e quebra do material para melhor secagem em estufa.

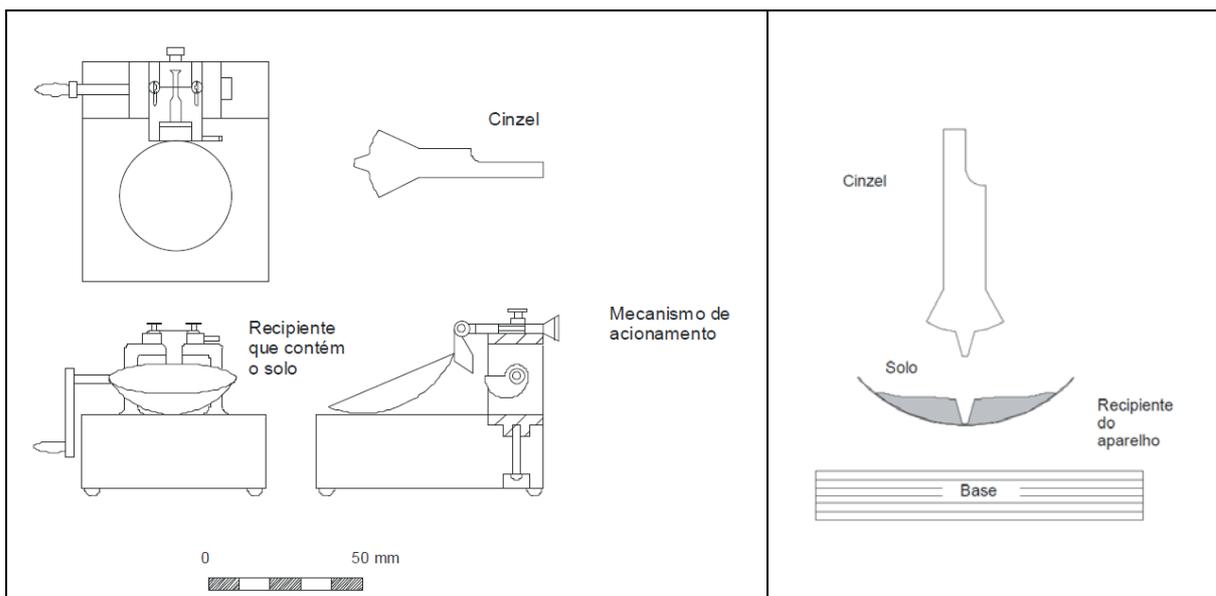
Figura 16. Aparelho de Casagrande para a determinação do Limite de Liquidez (A) e ilustração do sulco realizado na amostra com o auxílio do cinzel (B).

O Limite de Liquidez (LL) é definido como a umidade abaixo da qual o solo se comporta como material plástico, corresponde à transição de consistência entre os estados plástico, em que o volume varia com a umidade, e o estado líquido. Experimentalmente corresponde ao teor de umidade com que o solo fecha certa ranhura sob o impacto de 25 golpes do aparelho de Casagrande. Para a determinação do Limite de Liquidez dos solos seguiu-se os procedimentos propostos na norma ABNT NBR 6459. O ensaio consta inicialmente do destorroamento da amostra de solo, adicionando-se água destilada até obter-se uma pasta homogênea e determinando-se, então, a sua umidade (w). Em seguida, a amostra é colocada no recipiente do aparelho de Casagrande, fazendo-se um sulco longitudinal com o auxílio do cinzel de maneira a abrir uma ranhura em sua parte central (Figura 16).

O recipiente contendo a amostra é deixado cair de uma altura padrão, batendo sobre a base do aparelho, e o número de golpes necessário para provocar o fechamento desse sulco é registrado. Adicionando água à amostra, vai-se repetindo tal procedimento, com várias umidades. Com os resultados obtidos, constrói-se um gráfico no qual as ordenadas (em escala logarítmica) são os números de golpes e as abcissas (em escala aritmética) são os teores de umidade (%) correspondentes. O ajuste da reta pelos pontos assim obtidos permite a determinação do Limite de Liquidez do solo, que corresponde ao teor de umidade a 25 golpes.

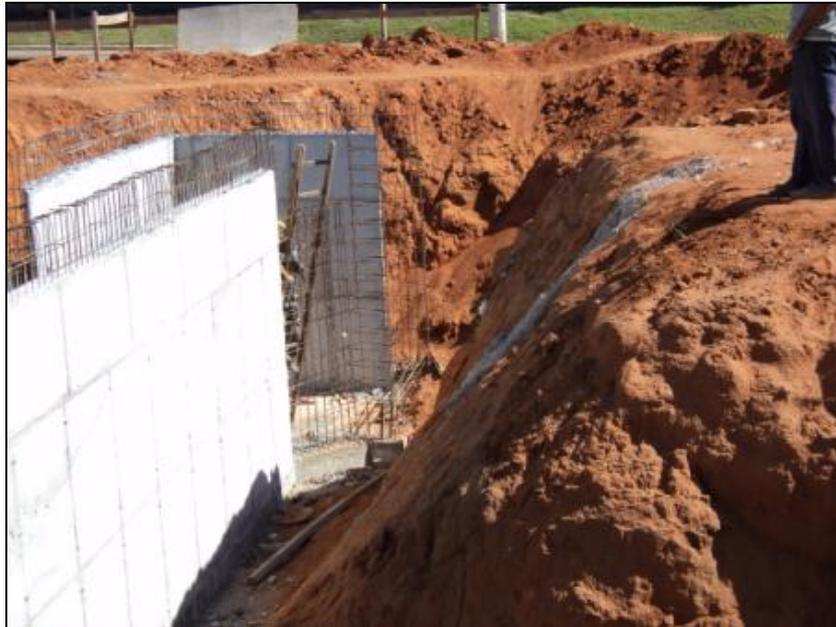
Figura 18. Detalhe em corte de solo, junto a unidade industrial, evidenciando pacote espesso de solo, homogêneo, bem desenvolvido e maciço.

Os solos da região são avermelhados, bem desenvolvidos, homogêneos e estruturados (Figura 18). Embora os solos sejam bem drenados, comumente observa-se o desenvolvimento de gretas de contração evidenciando a presença de uma fração argilosa na

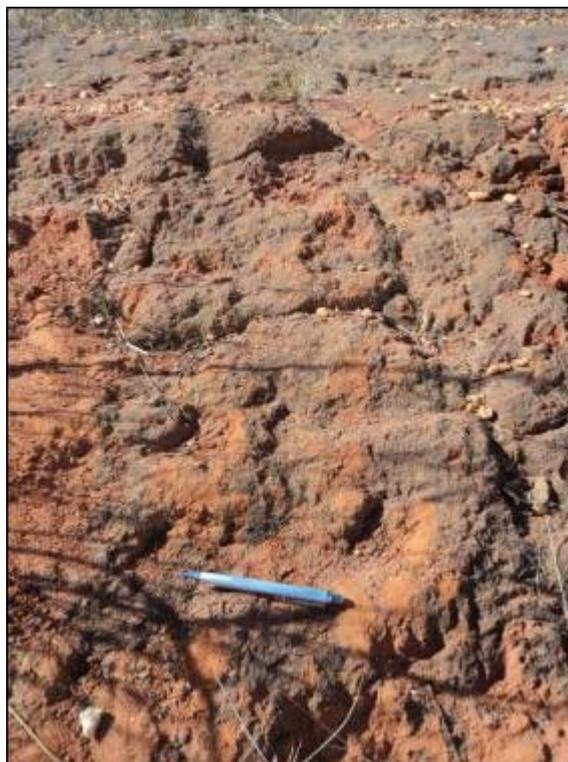
Figura 19. Foto de detalhe de amostra de solo com crosta laterítica.

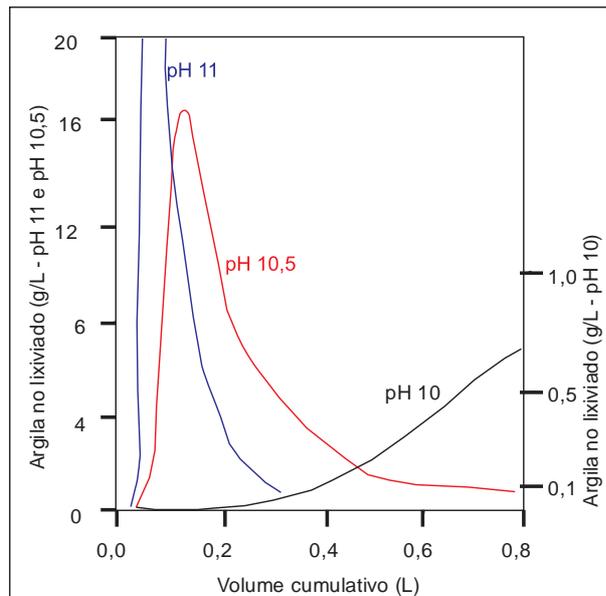
Figura 20. O efeito do pH sobre a dispersão e lixiviação de caolinita por soluções alcalinas de NaOH+NaCl. A concentração total de Na na solução é igual $1,0 \text{ mol.m}^{-3}$ (modificado de Frenkel & Levy, 1992)

relação entre cargas permanentes e cargas dependentes do pH nos minerais da fração argila. Em solos com elevados teores de Ca^{2+} e Mg^{2+} e/ou predominância de cargas permanentes que apresentam dificuldade na estabilização da suspensão, o hexametáfosfato de sódio é o dispersante mais indicado (Baver et al., 1972). Em solos com estas características, o hidróxido de sódio (NaOH) tem eficiência atenuada na dispersão e lixiviação.

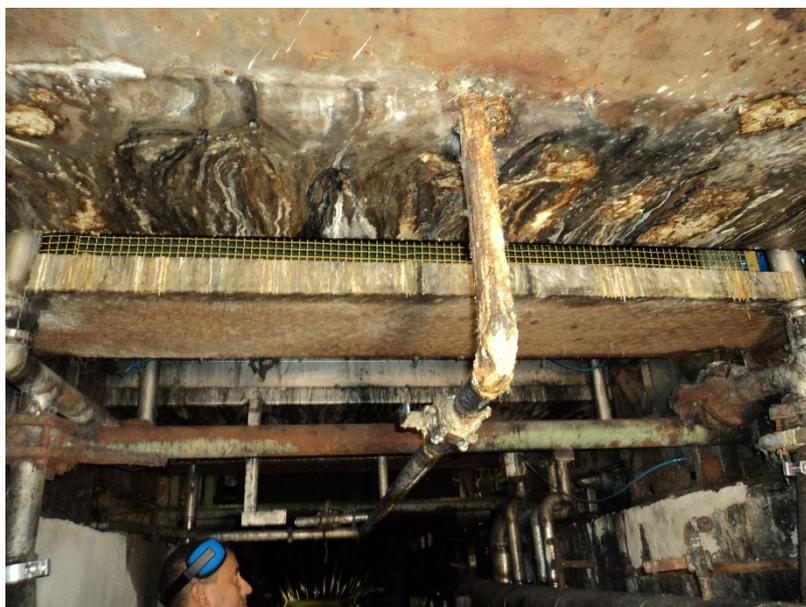
Figura 2. Infiltrações visíveis abaixo do equipamento.

Figure 2. Visible leaks below the equipment.

Vistorias realizadas na área detectaram indícios de infiltração no solo de efluentes industriais no Pavilhão de Tingimentos (Fig. 2), bem como a ocorrência de espaços vazios abaixo do concreto do piso causada por erosão hídrica (Fig. 3), trincas e juntas e presença de líquidos nas canaletas de drenagem (Fig. 4).

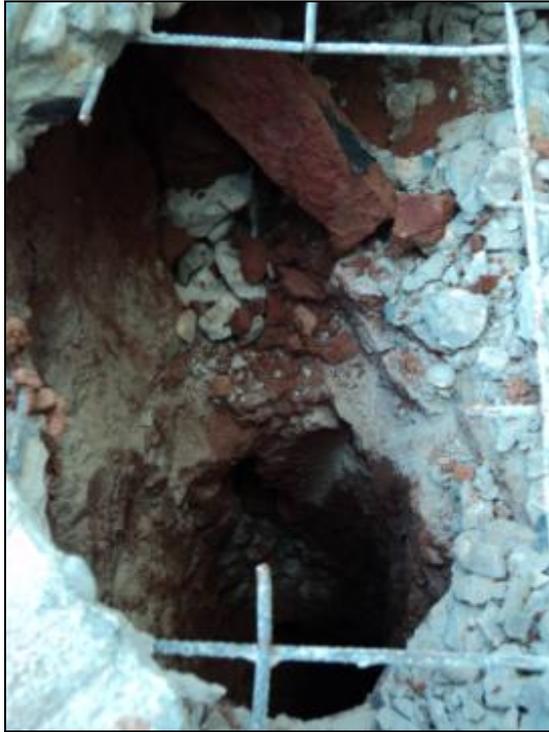
Figura 3. Espaços vazios sob o piso de concreto e sondagem a trado.

Figure 3. Empty spaces below the concrete floor and probing the auger.

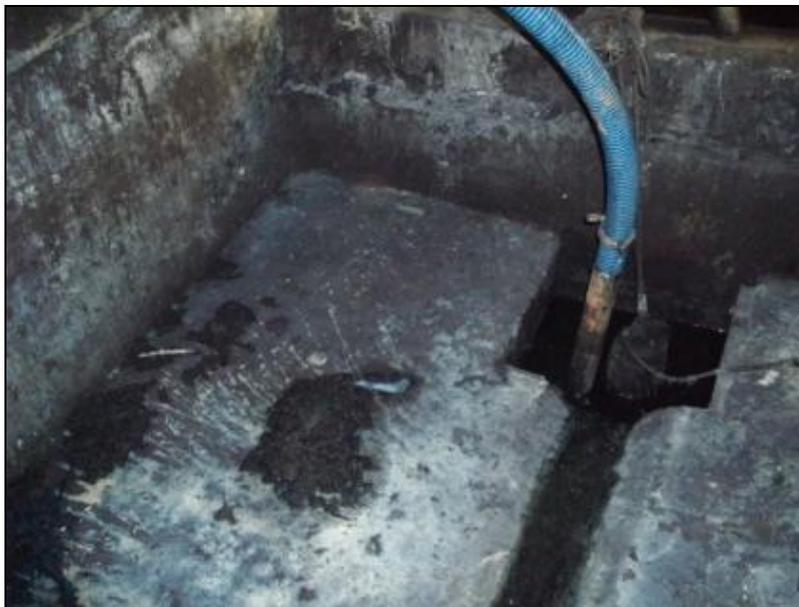
Figura 4. Vista da canaleta de drenagem.

Figure 4. Drainage channel view.

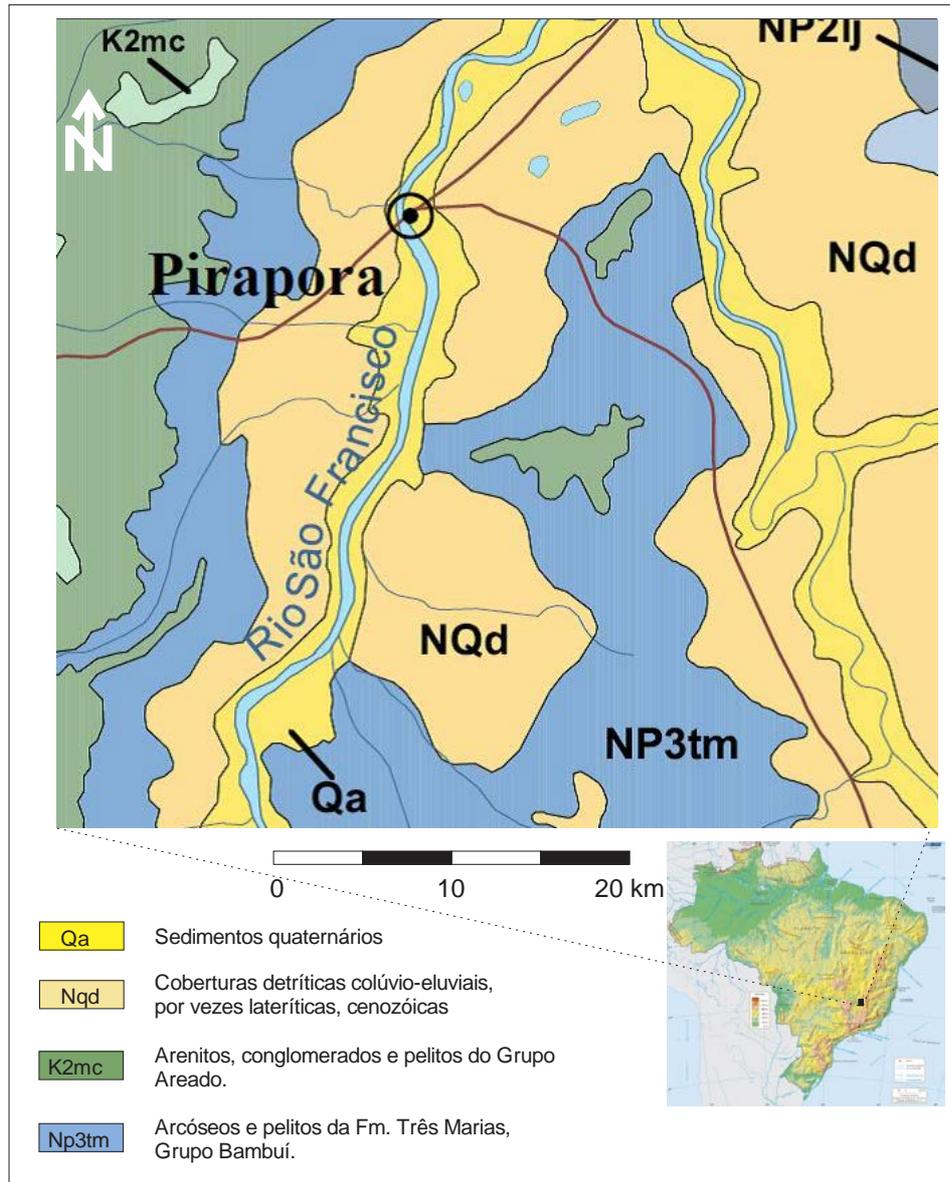
Figura 5. Mapa geológico da área estudada. Adaptado de CODEMIG (1994).

Figure 5. Geological map of the study area. Adapted from CODEMIG (1994).

As litologias que compõem o substrato da área correspondem a coberturas detríticas colúvio-eluviais, por vezes lateríticas cenozoicas, características de terraços e sedimentos aluviais recentes e inconsolidados (100 mil anos), originadas pela influência do rio São Francisco (Fig. 5). Este material sedimentar encontra-se depositado sobre rochas pertencentes ao Grupo Bambuí, Formação Três Marias, de idade Neoproterozoicas, que é constituída por arcóseos e pelitos. A mineralogia principal destes depósitos é constituída, basicamente, por quartzo, argilas e óxidos de ferro e manganês (Trindade *et al.*, 2006).

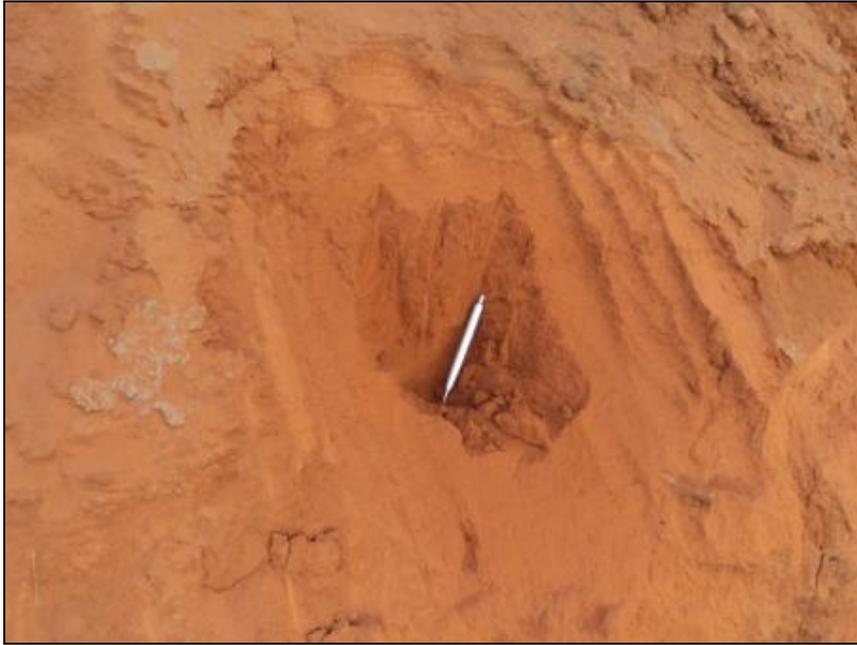
Figura 6. Foto de detalhe ilustrando a presença de solo arenoso a areno-argiloso, avermelhado, com estrutura maciça, homogêneo, friável, escarificável, fofo a medianamente compacto. *Figure 6. Photo detail illustrating the presence of sandy or sandy-loamy, reddish soil, with massive, homogeneous, friable, escarificável, fluffy the averagely compact structure.*

Os solos da região são avermelhados, bem desenvolvidos, homogêneos, estruturados e bem drenados (Fig. 6). Embora os solos sejam bem drenados, comumente observa-se o desenvolvimento de gretas de contração evidenciando a presença de uma fração argilosa na sua estrutura primária. Junto à superfície também é comum observar a acumulação de óxidos de ferro cuja presença desenvolve o crescimento de crostas lateríticas (Fig. 7).

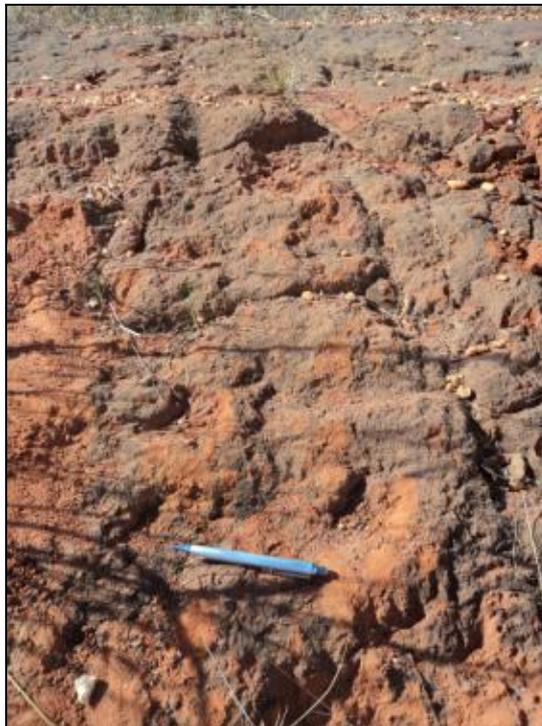
Figura 7. Solo com crosta laterítica. *Figure 7. Soil with lateritic crust.*

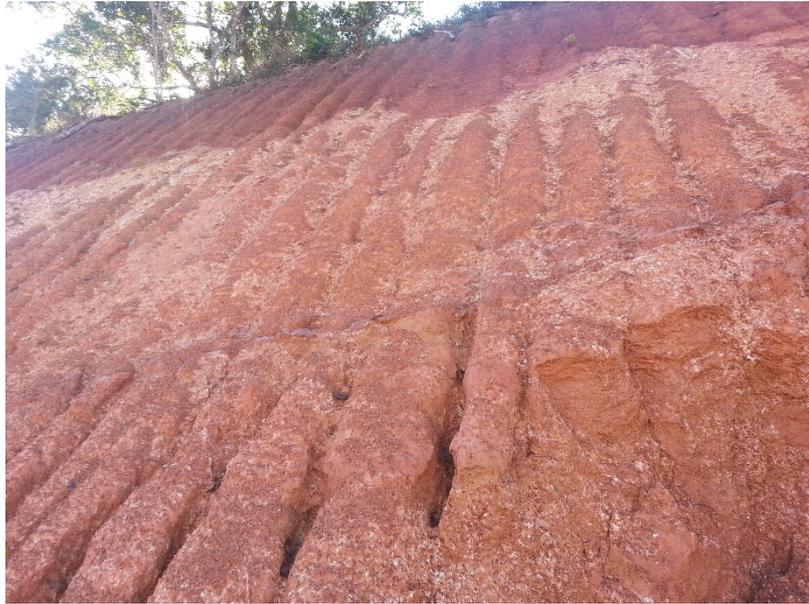
Figura 9. Local de coleta de solo para análises geotécnicas na Rodovia BR-116, município Tapes-RS.

Figure 9. Local of soil sampling for geotechnical analysis on Highway BR-116, RS-Tapes municipality.

A fim de avaliar a influência da contaminação com soda cáustica (NaOH) na resistência mecânica dos solos, foi realizada, posteriormente, a coleta de uma amostra de solo residual de alteração de rocha granítica, com aproximadamente 50 kg, em ponto localizado às margens da BR-116, no trecho entre Guaíba e Tapes/RS (Fig. 9). A amostra coletada foi separada em duas alíquotas, sendo uma mantida na sua condição natural (Amostra DEMINE/1) e a outra contaminada com soda cáustica numa solução com pH igual a 12,0 (Amostra DEMINE/2).

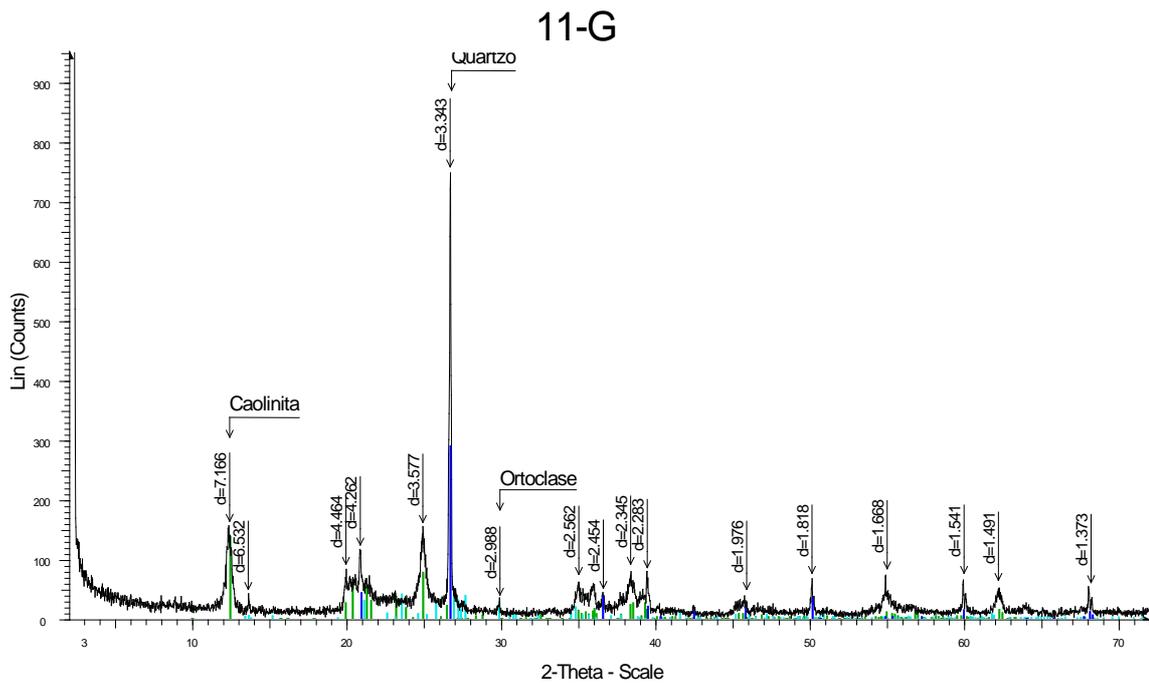
Figura 10. Difratomogramas de raios-X de amostra do solo do local.

Figure 10. X-ray diffractograms of the local soil sample.

As amostras de solo obtidas no substrato do Pavilhão com problemas geotécnicos, analisadas por Difractometria de raios-X, são constituídas, basicamente, por quartzo, caulinita e hematita, além de feldspato alcalino, piroxênio e anatásio subordinados, nas frações silte e argila (Fig. 10). Já a fração areia, que representa de 60 a 80% da massa do solo, é constituída por quartzo e um pouco de feldspato alcalino.

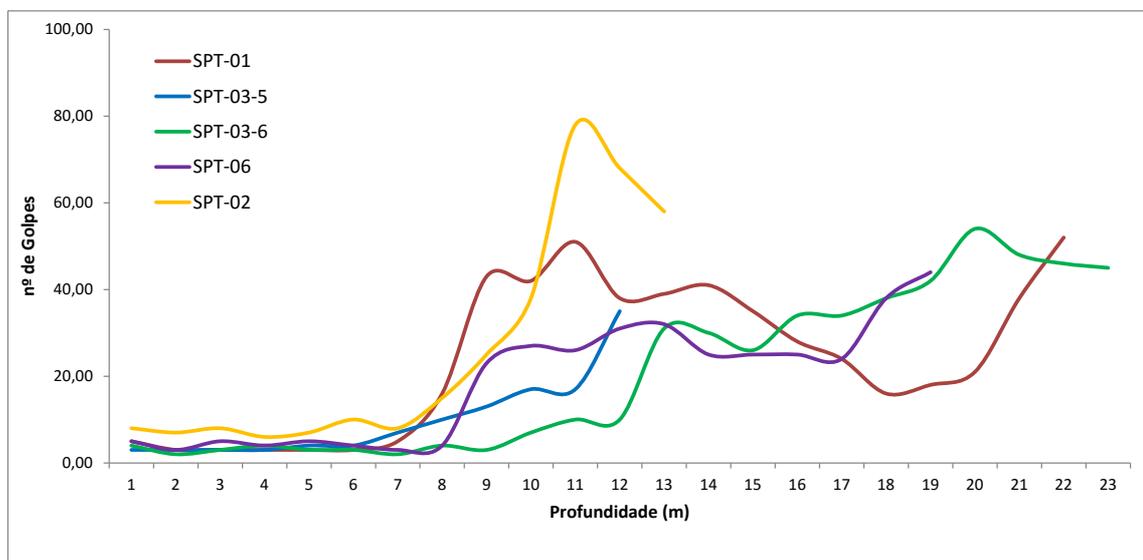
Figura 12. Resultados dos ensaios de SPT em locais sob influência de contaminação por soda cáustica.

Figure 12. Results of SPT tests in places under the influence of contamination by caustic soda.

Os resultados dos ensaios de SPT mostram a ocorrência de duas camadas com marcante diferença geotécnica no que se refere à resistência à penetração. Onde ocorre contaminação com soda cáustica, a camada mais rasa, com profundidade final variando de 7 a 8 metros, apresenta resistência inferior (Fig. 12). Fora da área sob influência de contaminantes, por outro lado, o solo tem comportamento diferente exibindo variações aleatórias na resistência à penetração, com valores elevados nos níveis mais superficiais. Os níveis superficiais têm natureza laterítica, o que lhes confere consistência mais rija e maior resistência à penetração, conforme observado na sondagem SPT-07 (Fig. 13).

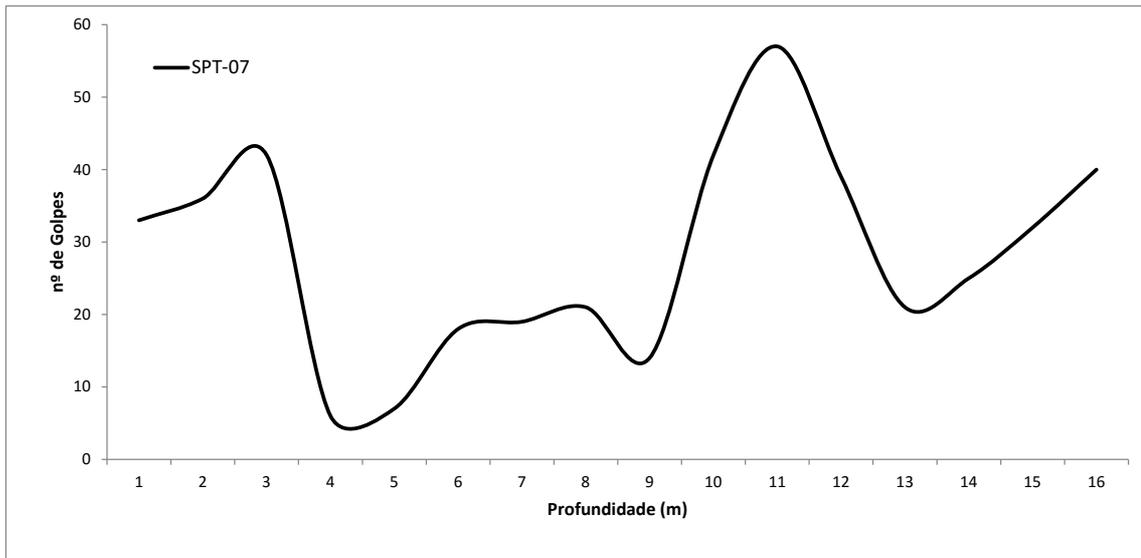
Figura 13. Resultados do ensaio SPT-07, em local sem influência de contaminação por soda cáustica.

Figure 13. Results SPT-07 test in place without influence of contamination by caustic soda.

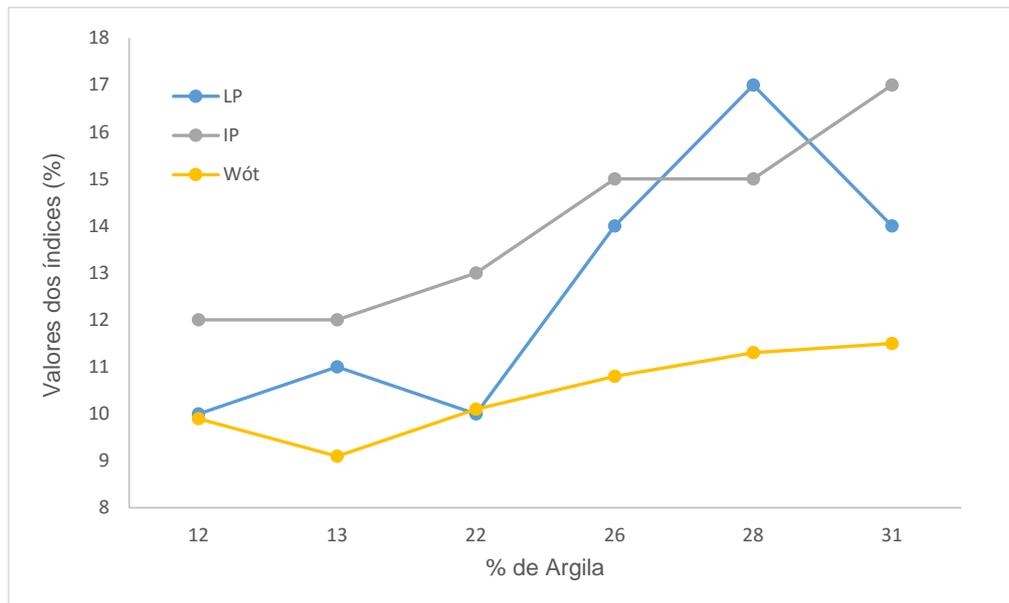
Figura 14. Gráfico mostrando a correlação positiva de índices físicos com o teor de argila do solo.

Figure 14. Graph showing the positive correlation of physical indexes with soil clay content.

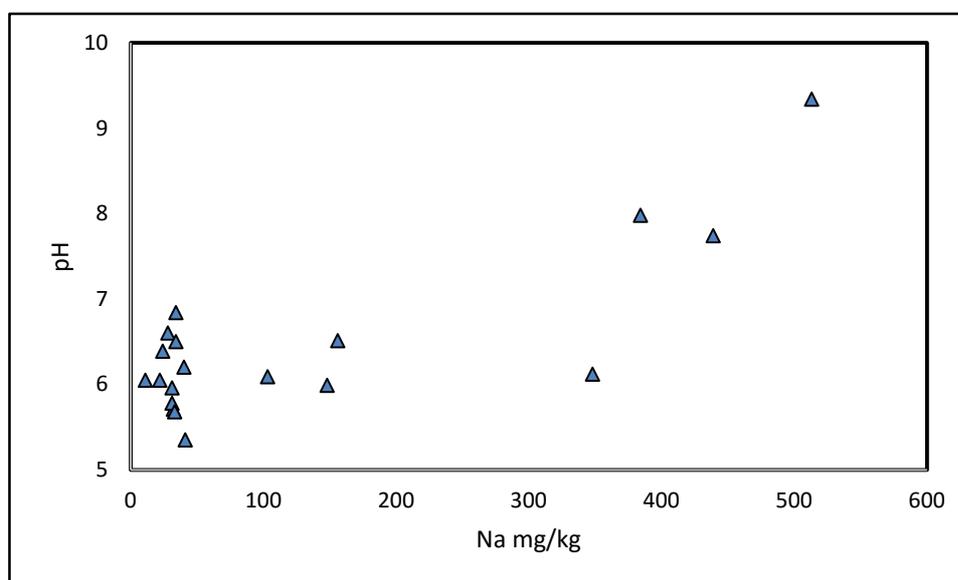
Figura 15. Diagrama de variação binário mostrando a correlação positiva entre o Na e o pH nas amostras contaminadas (triângulos). Note a falta de correlação nas amostras não contaminadas (círculos).

Figure 15. Binary variation diagram showing the positive correlation between Na and the pH of the contaminated samples (triangles). Note the lack of correlation of samples not contaminated (circles).
