# Análise de contaminação por agrotóxicos na água e em solos cultivados com tabaco em Candelária- RS

Evandro de Oliveira Lucas<sup>1</sup>; Benjamin Dias Osório Filho<sup>2</sup>

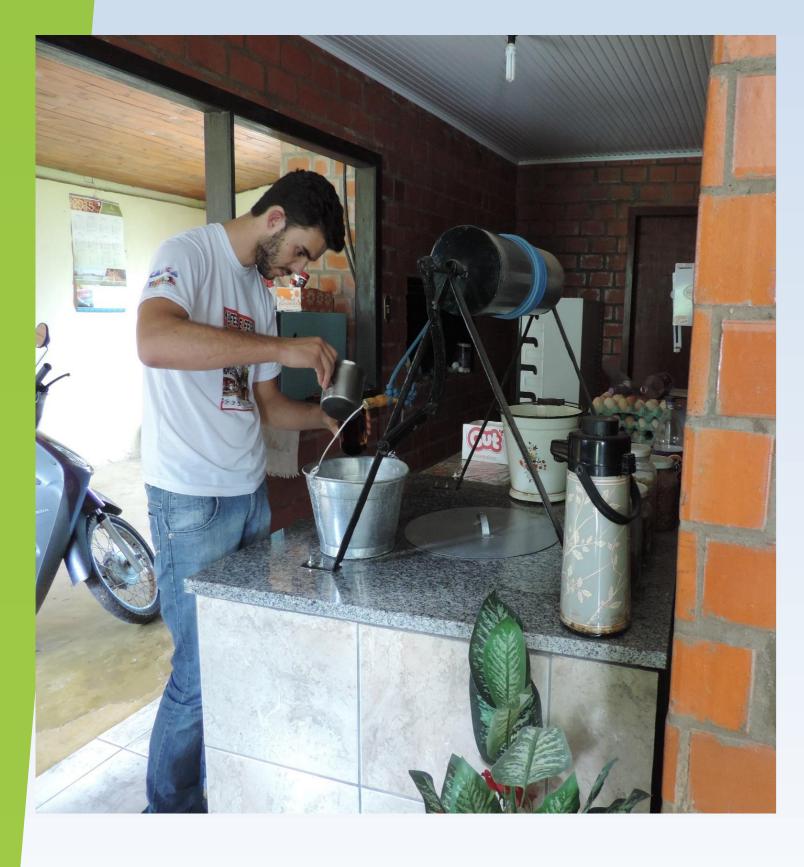
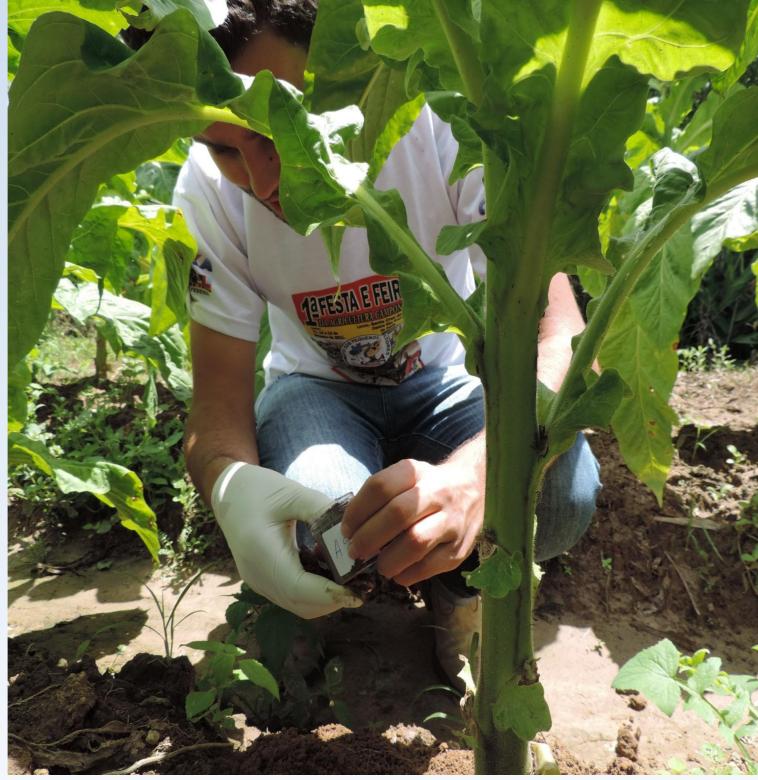
Figura 1- Coleta de água realizada na comunidade de Alto Passa Sete e solo na comunidade Picada Roos.
