MANIFESTAÇÕES PATOLÓGICAS EM EMPREENDIMENTOS HABITACIONAIS  
DE BAIXA RENDA EXECUTADOS EM ALVENARIA ESTRUTURAL: UMA  
ANÁLISE DA RELAÇÃO DE CAUSA E EFEITO

Porto Alegre  
2008

Dissertação apresentada ao Programa de Pós-Graduação em Engenharia Civil  
da Universidade Federal do Rio Grande do Sul, como parte dos requisitos para  
obtenção do título de Mestre em Engenharia

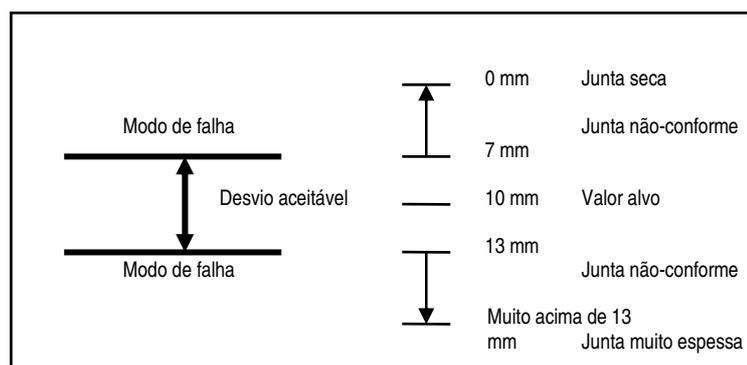
Figura 9: exemplificação de modos de falha em juntas de argamassa

segundos são considerados dois modos de falhas: o fechamento muito lento e o não fechamento da válvula. Fazendo um paralelo com as recomendações da NBR 8798 (ABNT, 1985) para a espessura da juntas de argamassa para a alvenaria estrutural ( $10 \pm 3$  mm), os valores além da especificação podem ser considerados como modos de falhas, conforme a figura 9. Nesse exemplo são considerados modos ou tipo de falhas: a junta não conforme por ter menos do que 7 mm ou mais que 13 mm, a junta seca (0 mm) e junta muito espessa, quando a espessura fica muito acima do valor aceitável.

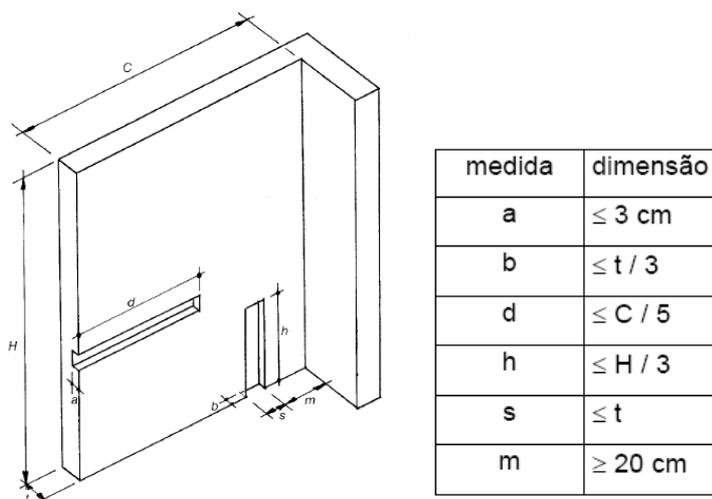
Figura 11: Dimensões máximas dos cortes admitidos em paredes estruturais (SABBATINI, 2003)

Roman *et al.* (1999) recomendam que deve-se evitar rasgos nas paredes de alvenaria para a passagem de tubulações para instalações, uma vez que além de implicar em desperdícios, maior consumo de materiais e de mão-de-obra implica em insegurança sob o ponto de vista estrutural pela redução da sua seção resistente. Entretanto, de acordo com Sabbatini (2003), o corte de paredes para o embutimento de pequenos trechos pode ser admitido, desde que sejam respeitados os limites de comprimento e profundidade definidos e previstos em projeto, conforme a figura 11.

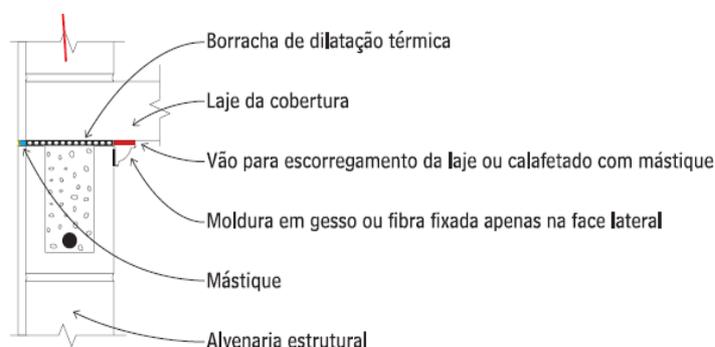
Figura 12: exemplo de um detalhe de junta deslizante entre paredes e a laje de cobertura (TECHNE 99, 2005)

- **Juntas horizontais ou deslizantes:** são empregadas na interface entre lajes e paredes e têm a função de não permitir que as deformações e movimentações das lajes transmitam esforços às paredes em que estão apoiadas. Servem para desvincular as lajes das paredes, são recomendadas por Duarte (1999) que sejam utilizadas em todos os pavimentos nas edificações de alvenaria estrutural, especialmente nos apoios das lajes nos últimos pavimentos, onde os efeitos da movimentação por variação de temperatura e retração são maiores. O material que constitui essa junta de movimentação pode ser de neoprene, teflon, manta asfáltica, ou camada dupla de manta de PVC (THOMAZ; HELENE, 2000). A figura 12 mostra um exemplo de detalhe da junta deslizante.

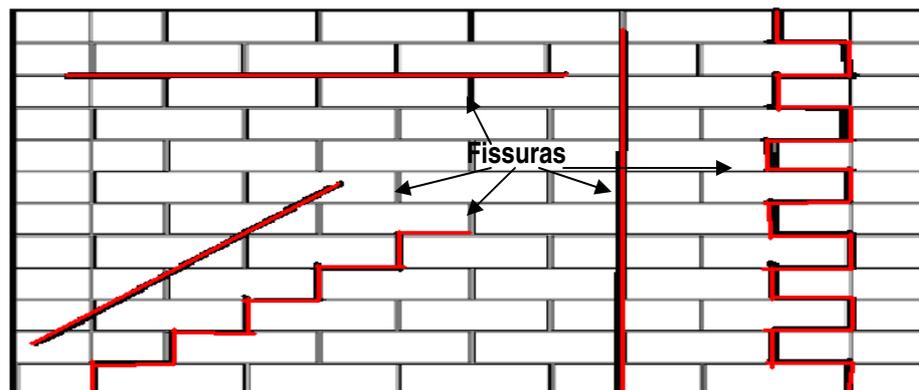
Figura 14: as diversas direções de fissuras em paredes de alvenaria (baseado em Grimm, 1988)

Em painéis de alvenaria, as fissuras podem se apresentar nas direções horizontal, vertical, diagonal ou uma combinação destas (GRIMM, 1988). O mesmo autor complementa ainda que as fissuras verticais ou diagonais podem seguir uma linha reta, atravessando blocos e juntas, ou podem ter aspecto escalonado, passando pelas juntas, conforme ilustrado na figura 14 a seguir. As fissuras se manifestam de forma reta quando a resistência à tração do componente de alvenaria é igual ou inferior a resistência à tração da argamassa e se apresentam de forma escalonada quando o componente tem resistência à tração superior a da argamassa (THOMAZ, 1990).

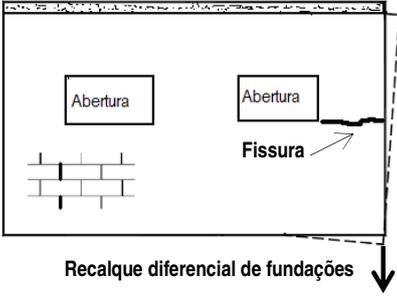
<p>Recalque diferencial de fundações</p> <p>Fonte (DUARTE, 1998)</p>	<p><b>Fissura horizontal junto ao peitoril da janela</b></p>	<p>Essa fissura pode ser causada pelo recalque diferencial de fundações com distorção angular, em caso de alguma falha na fiada horizontal próximo ao peitoril da janela (DUARTE, 1998).</p>

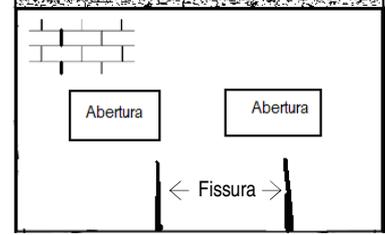
<p>Fonte (DUARTE, 1998)</p>	<p><b>Fissuras verticais nas paredes junto ao solo</b></p>	<p>De acordo com Duarte (1998) essas fissuras podem ser causadas por ruptura das fundações superficiais provocadas por recalque de fundações com distorção angular. Normalmente apresentam maior abertura junto ao nível do solo.</p>

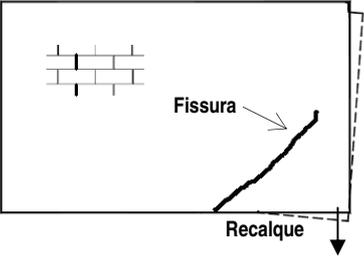
<p>Fissura</p> <p>Recalque</p> <p>Fonte (DUARTE, 1998)</p>	<p><b>Fissuras inclinadas a partir dos cantos das paredes</b></p>	<p>As fissuras nos cantos das paredes podem surgir devido ao recalque diferencial de fundações por falha na homogeneidade do solo (THOMAZ, 1990; DUARTE 1998).</p>

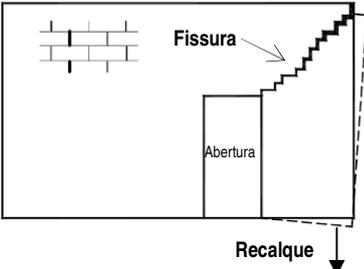
<p>Fissura</p> <p>Abertura</p> <p>Recalque</p> <p>Fonte (GRIMM, 1988)</p>	<p><b>Fissuras inclinadas a partir das aberturas nas alvenarias</b></p>	<p>As fissuras inclinadas em aberturas na alvenaria devido ao recalque diferencial de fundações por falta de homogeneidade do solo (GRIMM, 1988).</p>

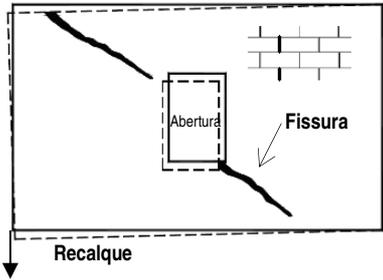
<p>Fonte (GRIMM, 1988)</p>	<p><b>Fissuras inclinadas a partir das aberturas nas alvenarias</b></p>	<p>As fissuras inclinadas em aberturas na alvenaria devido ao recalque diferencial de fundações por falta de homogeneidade do solo (GRIMM, 1988).</p>

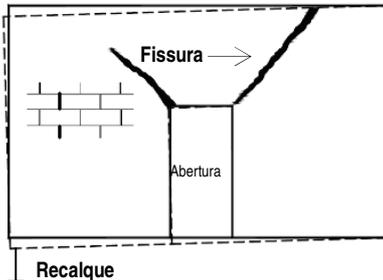
<p>Fonte (GRIMM, 1988)</p>	<p><b>Fissuras inclinadas a partir das aberturas nas alvenarias</b></p>	<p>As fissuras inclinadas em aberturas na alvenaria devido ao recalque diferencial de fundações (GRIMM, 1988).</p>

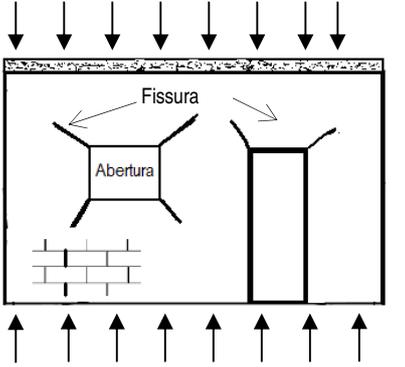
<p>Fonte (THOMAZ, 1990)</p>	<p><b>Fissuras inclinadas a partir das aberturas de janelas e portas</b></p>	<p>A manifestação dessas fissuras pode ocorrer devido à atuação de cargas de compressão com distribuição uniforme (THOMAZ 1990, DUARTE 1998).</p> <p>No caso da atuação das cargas de compressão a não presença ou subdimensionamento de vergas e contravergas faz com que surjam fissuras a partir dos vértices das aberturas (THOMAZ, 1990).</p>

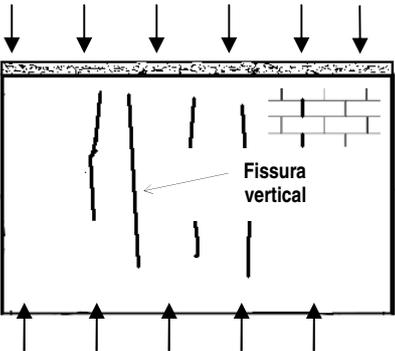
<p style="text-align: center;">Fonte (DUARTE, 1998)</p>	<p><b>Fissura vertical ao longo das paredes devido a carregamentos</b></p>	<p>Essa fissura vertical se manifesta devido ao excessivo carregamento de compressão uniformemente distribuído (THOMAZ 1990, DUARTE 1998). São decorrentes de esforços transversais de tração induzidos nos tijolos pelo atrito da junta de argamassa com a face maior dos tijolos (DUARTE, 1998).</p>

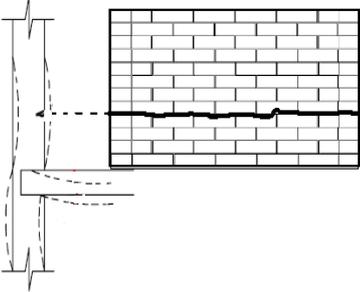
<p style="text-align: center;">Fonte (THOMAZ, 1990)</p>	<p><b>Fissura horizontal ao longo das paredes devido a carregamentos de flexo-compressão</b></p>	<p>A deformação da laje solicita a alvenaria a flexo-compressão, podendo causar fissuras na alvenaria pelo esmagamento da junta de argamassa de assentamento (THOMAZ, 1990).</p>

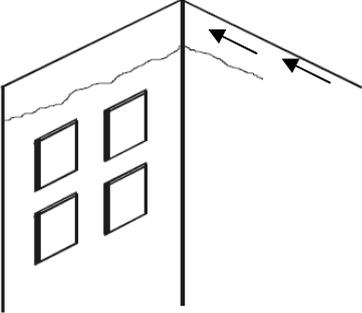
<p>Fonte (DUARTE, 1998)</p>	<p><b>Fissura horizontal na interface entre a laje e a parede</b></p>	<p>A causa dessa fissura é devido a movimentos diferenciais entre a laje de cobertura do último pavimento e a parede de apoio. Essa movimentação pode ocorrer devido à dilatação das lajes de cobertura do último pavimento por causa da variação de temperatura (SAHLIN, 1974, THOMAZ, 1989; BASSO <i>et al</i>, 1997; DUARTE, 1998).</p>

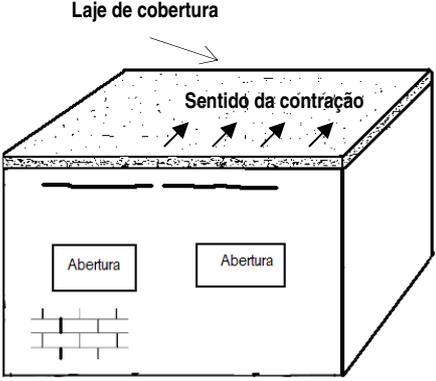
<p>Fonte (adaptado, revista Técnica, 2005)</p>	<p><b>Fissura horizontal próximo as lajes de cobertura (fissura em forma de linha contínua)</b></p>	<p>A causa dessa fissura é devido a movimentos diferenciais entre a laje de cobertura do último pavimento e a parede de apoio. Essa movimentação pode ocorrer devido à contração das lajes de cobertura do último pavimento por causa da variação de temperatura (SAHLIN, 1974, THOMAZ, 1989; BASSO <i>et al</i>, 1997; DUARTE, 1998).</p>

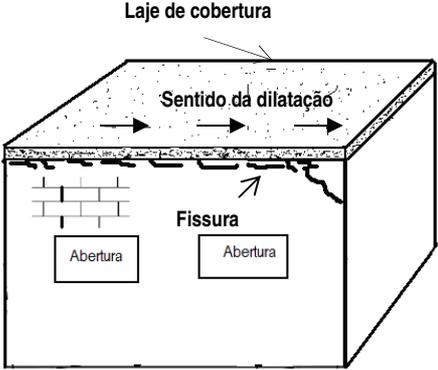
<p>Fonte (adaptado revista Técnica, 2005)</p>	<p><b>Fissura horizontal próxima as lajes de cobertura (fissura em forma de escamas)</b></p>	<p>A causa dessa fissura é devido a movimentos diferenciais entre a laje de cobertura do último pavimento e a parede de apoio. Essa movimentação pode ocorrer devido à dilatação das lajes de cobertura do último pavimento por causa da variação de temperatura (SAHLIN, 1974, THOMAZ, 1989; BASSO <i>et al</i>, 1997; DUARTE, 1998).</p>

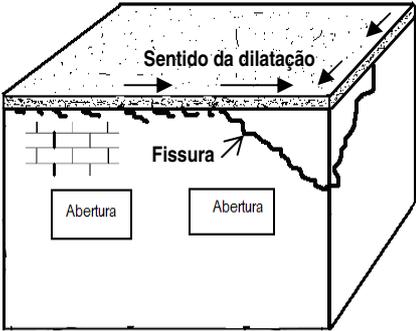
<p>Fonte (THOMAZ, 1990)</p>	<p><b>Fissuras inclinadas nos cantos das paredes</b></p>	<p>Essas fissuras podem ocorrer pela dilatação térmica das lajes de cobertura dos edifícios (DUARTE, 1998). Quando as paredes são muito longas enfraquecidas por aberturas as fissuras iniciam-se de forma horizontal e terminam inclinadas nas paredes transversais em direção à laje do teto.</p>

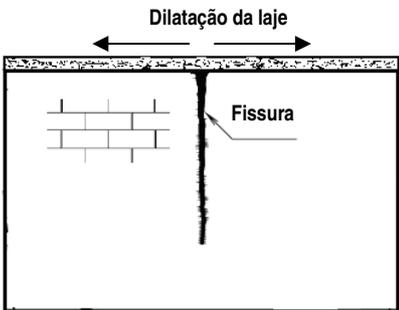
<p>Fonte (DUARTE, 1998)</p>	<p><b>Fissuras verticais em meio às paredes</b></p>	<p>As fissuras verticais em meios às paredes podem ocorrer devido à dilatação térmica da laje (DUARTE, 1998). Estas fissuras se manifestam com maior abertura no topo da alvenaria.</p>

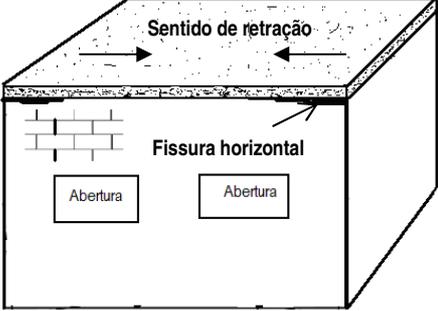
<p>Fonte (adaptado de DUARTE, 1998)</p>	<p><b>Fissura horizontal na interface entre a parede e a laje</b></p>	<p>A movimentação por retração da laje de concreto nos últimos pavimentos pela perda de água pode causar fissura nas extremidades da mesma na interface com a parede de alvenaria (DUARTE, 1998)</p>

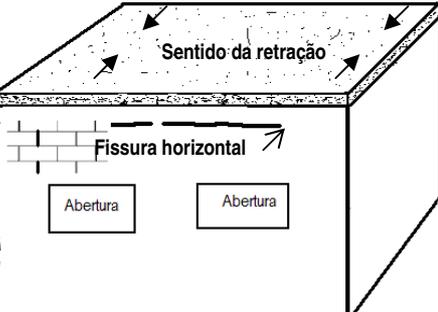
<p>Fonte (adaptado de THOMAZ, 1990)</p>	<p><b>Fissura horizontal próxima a laje de cobertura</b></p>	<p>A movimentação por retração da laje de concreto nos últimos pavimentos pela perda de água pode causar fissura nas extremidades da mesma na interface com a parede de alvenaria (DUARTE, 1998). Essa fissura também pode ser causada pela rotação da extremidade da laje quando sujeita a deformações no sentido vertical de cima para baixo (SHALIN, 1974).</p>

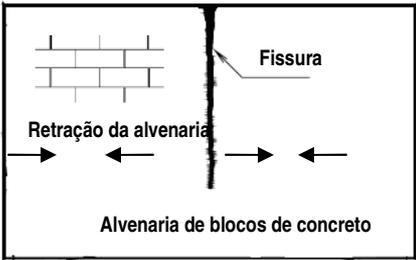
<p data-bbox="336 1296 592 1330">Fonte (DUARTE, 1998)</p>	<p data-bbox="715 974 1051 1055"><b>Fissura vertical em meio das paredes</b></p>	<p data-bbox="1074 960 1425 1391">Fissura vertical com maior abertura no topo da parede de topo livre devido à retração da alvenaria de blocos de concreto (DUARTE, 1998). A abertura da mesma é maior no topo, reduzindo de espessura à medida que se aproxima da base</p>

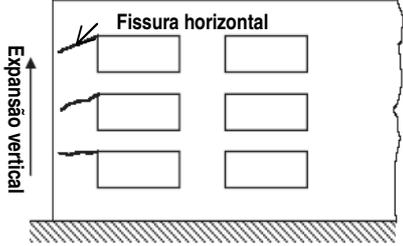
<p>Fonte (HENDRY, KHALAF, 2001)</p>	<p><b>Fissura horizontal na parede</b></p>	<p>De acordo com Hendry e Khalaf (2001), a expansão da alvenaria na direção vertical pode levar ao aparecimento da fissura horizontal próximo às janelas.</p>

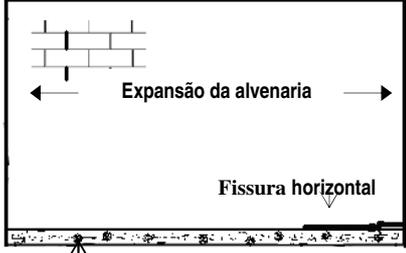
<p>Fonte (GRIMM, 1988)</p>	<p><b>Fissura horizontal na base da alvenaria</b></p>	<p>Esse tipo de fissura pode ser causada por movimentações de expansão diferencial na parede de alvenaria de bloco cerâmico (THOMAZ, 1990).</p> <p>Segundo o mesmo autor, a expansão correrá com maior intensidade nas regiões mais sujeitas à ação da umidade, como a base de paredes (devido à ascensão da umidade do solo por capilaridade em fundações mal impermeabilizadas), cantos desabrigados e platibandas.</p>

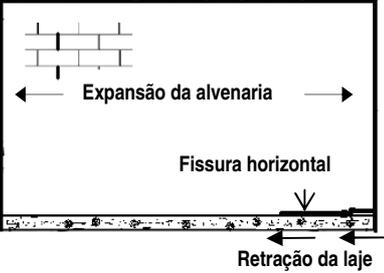
<p>Fonte (DUARTE, 1998)</p>	<p><b>Fissura horizontal na base da alvenaria</b></p>	<p>Esta fissura na base da alvenaria pode ser causada pela movimentação em sentidos opostos, devido à retração da laje de concreto armado e a expansão da parede de alvenaria (DUARTE, 1998).</p>

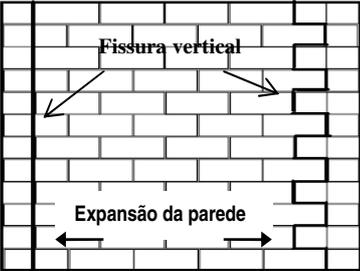
<p>Fonte (GRIMM, 1988)</p>	<p><b>Fissura vertical nos cantos dos edifícios</b></p>	<p>A fissura vertical pode se manifestar nos cantos dos edifícios ou em encontros de paredes com deficiência na amarração ou devido à expansão nas paredes de alvenaria construídas em blocos cerâmicos (GRIMM, 1988; THOMAZ, 1990). Em função de a alvenaria ser composta por material poroso, há uma absorção de umidade, provocando a sua expansão, que gera tensões que por sua vez causam a fissura.</p> <p>Essa fissura é mais propensa a aparecer em paredes muito longas em seu comprimento, onde pode ocorrer uma expansão excessiva (THOMAZ, 1990).</p>

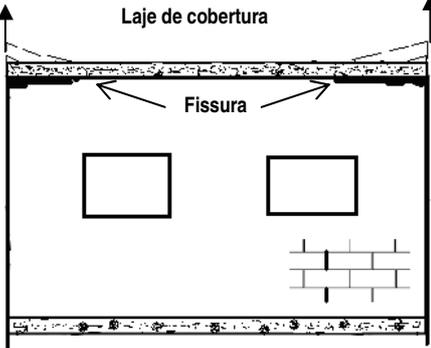
<p>Fonte (adaptado de Duarte, 1998)</p>	<p><b>Fissura horizontal nos cantos do edifício</b></p>	<p>A fissura se manifesta devido à suspensão dos cantos das lajes por deformação das lajes de cobertura (SAHLIN, 1974, GRIMM, 1988). As deformações exageradas de lajes podem ser orientadas para cima nas extremidades (cantos) das lajes de coberturas sujeitas à torção, motivando o aparecimento da fissura na interface laje e parede (DUARTE 1998).</p>

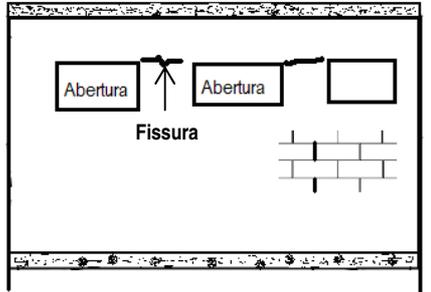
<p>Fonte (SAHLIN, 1974)</p>	<p><b>Fissura horizontal próximo das janelas no último piso</b></p>	<p>Sahlin (1974) escreve que esse tipo de fissura pode ser proveniente do momento de flexão nas paredes externas. Esse momento surge pela deformação da laje devido ao carregamento vertical ou por retração da mesma. Esse tipo de fissura aparece mais no ultimo pavimento, porque as cargas de paredes externas são menores, assim como também a excentricidade da carga é maior, favorecendo o aparecimento de fissuras nos pontos mais fracos da parede, ou seja, próxima às janelas (SAHLIN, 1974).</p>

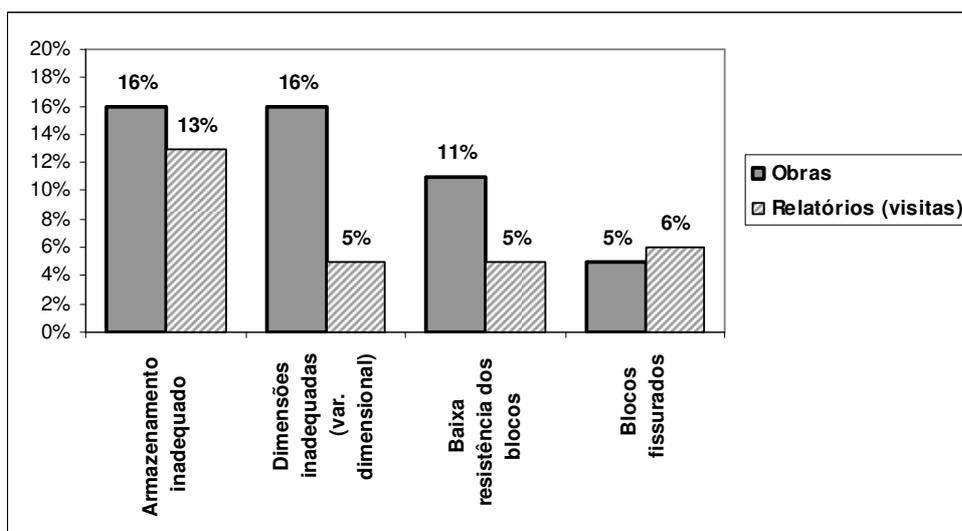
Figura 32: falhas nos blocos estruturais

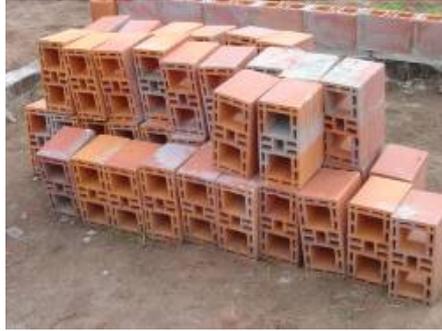
Figura 33: blocos armazenados sobre o solo

Foram observadas falhas no armazenamento dos blocos em 16% das obras e identificadas em 13% dos relatórios de monitoramento das mesmas, incluindo problemas tais como: blocos armazenados sobre o solo, blocos não cobertos expostos às intempéries. A aderência da argamassa aos blocos é prejudicada caso os blocos sejam depositados sobre o solo e posteriormente utilizados, conforme ilustrado na figura 33.

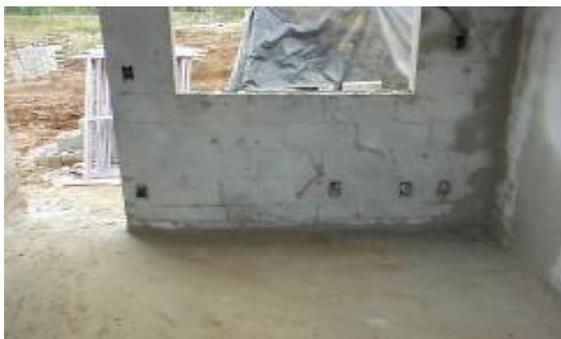
Figura 35: fissuras nas juntas de argamassa devidas à retração por secagem de blocos

Ainda com relação às falhas nos blocos, em 5% dos empreendimentos e 6% dos relatórios foi verificado recebimento em obra de blocos de concreto com fissuras. A aplicação destas unidades compromete a qualidade das paredes, favorecendo a ocorrência manifestação de fissuras isoladas. Num dos empreendimentos do programa IP, nos quais se utilizaram blocos de concreto, foi observada a aplicação de blocos não devidamente curados na execução das paredes. A norma NBR 8798 (ABNT, 1985) recomenda a utilização de blocos de concreto com idades superiores a 21 dias. Devido ao não atendimento a esta recomendação foi constatada fissuras do tipo escalonado devido ao efeito de retração desses blocos, conforme mostra a figura 35.

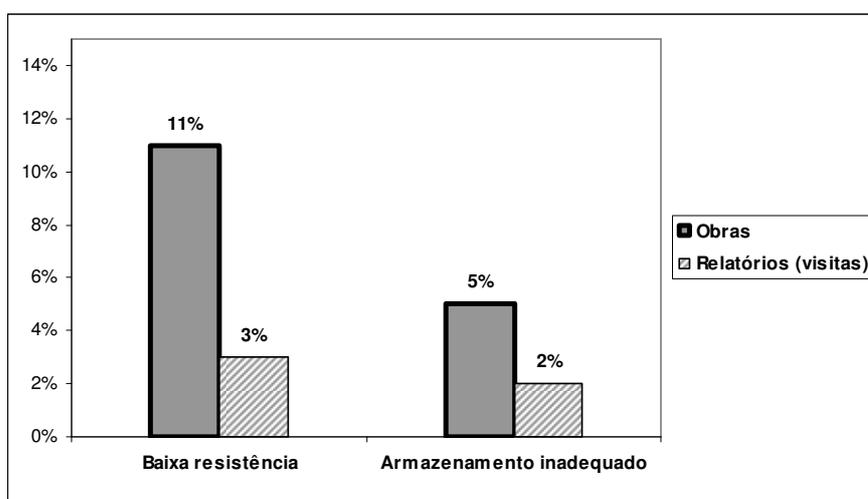
Figura 36: falhas na argamassa de assentamento

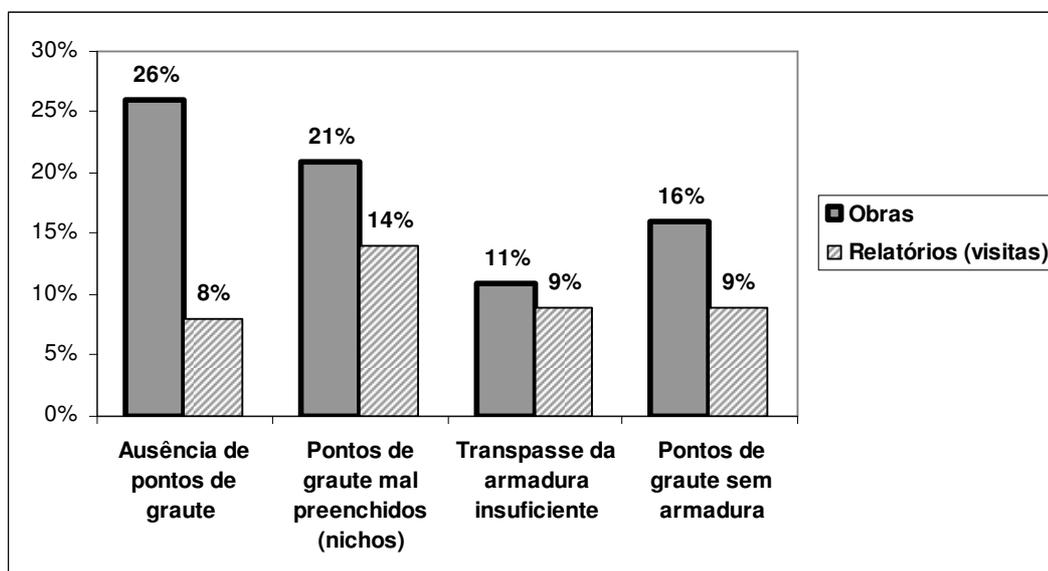
Figura 37: tipos de falhas nos pontos de graute

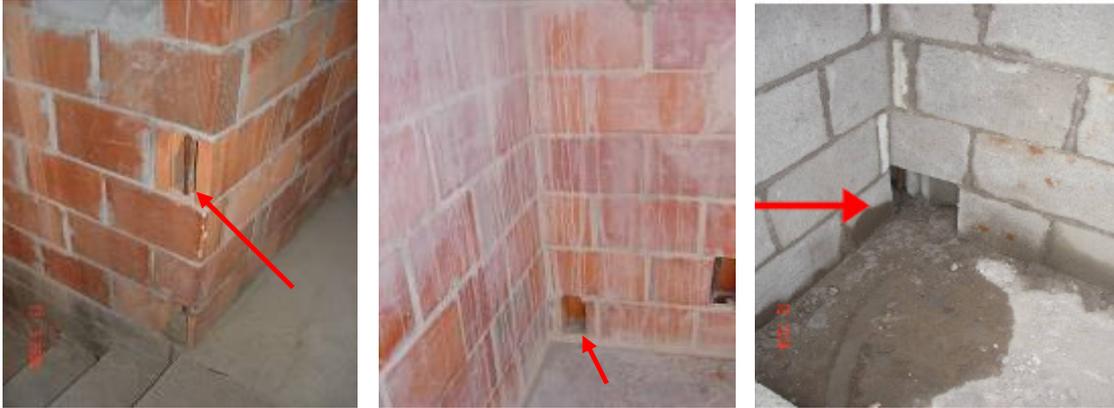
Figura 38: problemas referentes a pontos de graute

Em 26% dos empreendimentos monitorados foi observada a ausência de pontos de graute em relação ao especificado. Esta falha verificada em 8% dos relatórios das visitas em obras possibilita a manifestação de fissuras em pontos localizados das paredes dos últimos pavimentos, como nos cantos e nas proximidades das lajes. Pontos de graute mal preenchidos com presença de vazios foram notados em 21% dos empreendimentos monitorados e descritos em 14% dos relatórios de acompanhamento das obras. Esse tipo de falha é constatado

devido à falta de limpeza do excesso de argamassa seca no interior dos vazados dos blocos (vide item 3.1.3.3), deixadas durante o assentamento dos blocos, possibilitando a formação de “nichos” ou zonas ocas ao longo da parede grauteada, conforme ilustrados na figura 38.

- (a) ponto de graute sem preenchimento  
 (b) local com falta de graute e armadura vertical  
 (c) janela de inspeção de um ponto de graute sem preenchimento

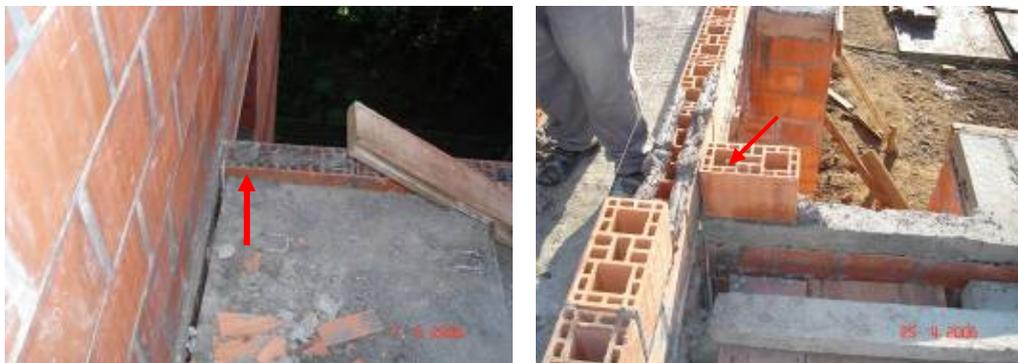
- (a) falta de armadura no interior do furo bloco  
 (b) armadura vertical com pouco comprimento para o transpasse

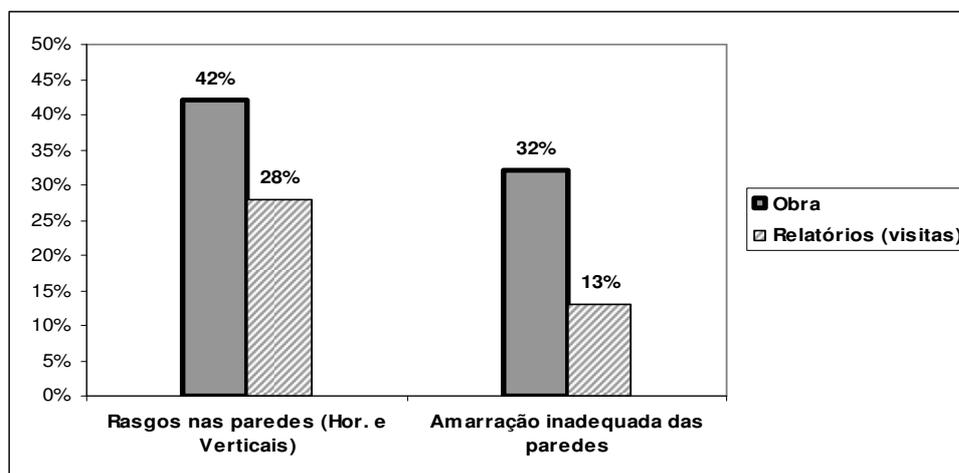
Figura 40: falhas nas paredes estruturais

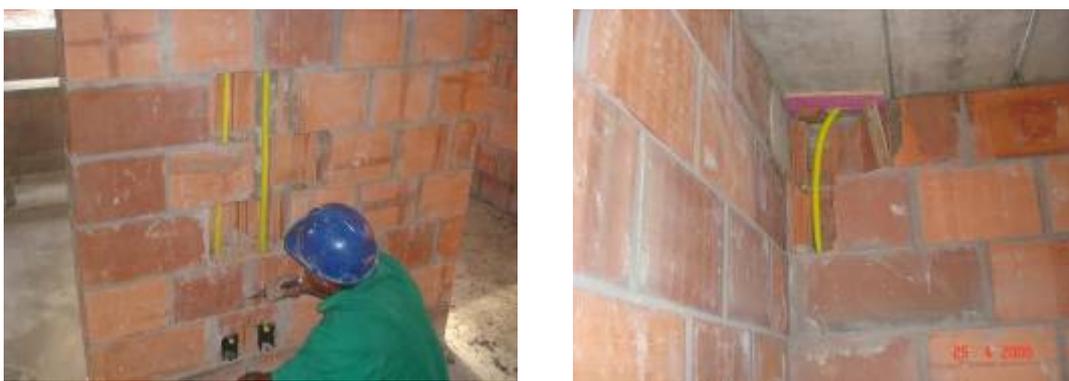
Figura 41: rasgos nas paredes para a passagem de tubulações

Foi observado que, em 42% dos empreendimentos em execução e em 28% dos relatórios analisados, faziam-se rasgos nas paredes para a passagem de tubulações, conforme ilustrado na figura 41. Estes rasgos eram feitos tanto nas direções horizontais como na vertical, excedendo os valores recomendados para tais aberturas (vide figura 11, item 3.1.4.2). Essa quebra pode comprometer o desempenho da parede diminuindo a sua capacidade de suporte e ocasionar o aparecimento de fissuras isoladas nas paredes. A diminuição da capacidade de suporte se deve a diminuição da seção resistente da parede (ROMAN *et al.*, 1999).

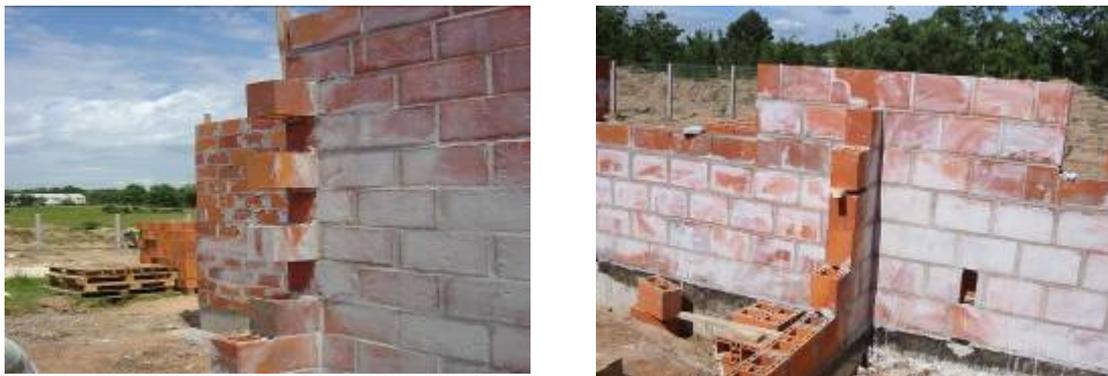
Figura 42: amarração não recomendada para a alvenaria estrutural

A amarração inadequada das paredes foi outra falha citada nos relatórios, tendo sido observado em 32% dos empreendimentos em construção e relatado em 13% das visitas feitas nas obras pelos consultores. É

recomendada a amarração do tipo “castelinho” para garantir uma melhor interpenetração entre as paredes, evitando o aparecimento de fissuras nestes encontros das paredes. O encontro das paredes é ponto de concentração de tensões e de transferência de cargas de uma parede para outra (SABBATINI, 2003), podendo representar um ponto de fraqueza e de surgimento de fissuras, em caso de falhas. A figura 42 a seguir ilustra inadequações na amarração de paredes.

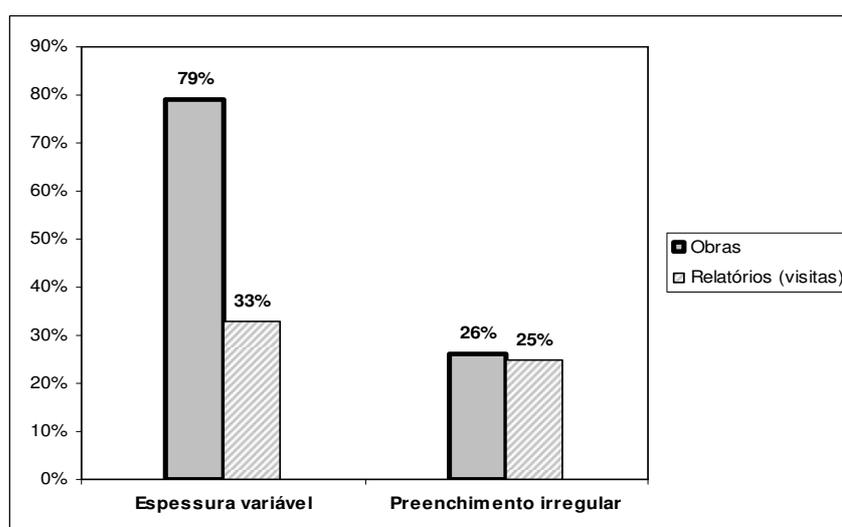
Figura 43: os modos de falhas nas juntas de argamassa

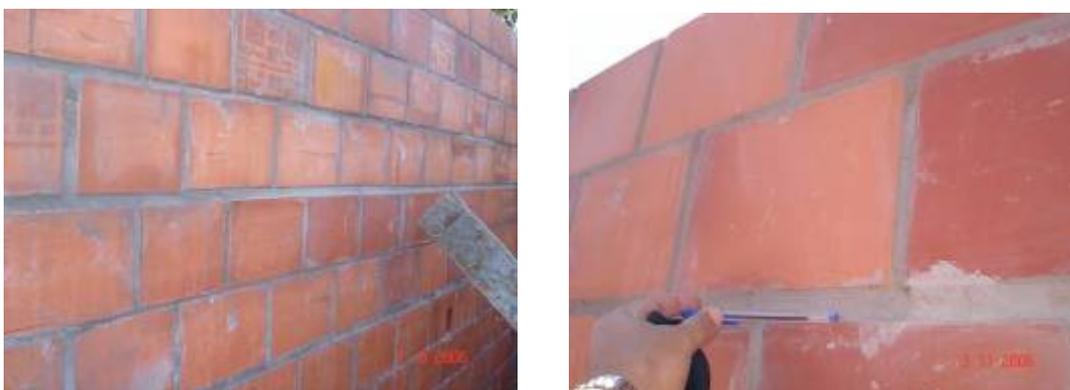
Figura 44: juntas de argamassa de espessura variável

Dos empreendimentos investigados, em 79% deles foram observadas falhas nas juntas em relação à sua espessura, com predominância dessa falha na junta horizontal. Essa falha foi relatada em 33% das visitas feitas nestes empreendimentos. A NBR 8798 (ABNT, 1985) especifica que as juntas devem ter espessura de 10 mm com tolerância de 3 mm para mais ou para menos. Neste sentido, foram consideradas falhas quando as juntas não atendiam a esta especificação.

Os relatórios apontavam casos de juntas horizontais em que a espessura aproximava de 0 mm assim como também de 30 mm. De acordo com a literatura consultada (vide item 3.1.5) quando esses casos ocorrem na junta horizontal há um decréscimo da resistência à compressão da parede de alvenaria. Juntas horizontais com espessura variando entre 16 a 19 mm de espessura podem levar a uma queda de 30% na resistência a compressão das paredes. No caso da junta vertical, o aumento da espessura faz diminuir a resistência ao cisalhamento da parede. A figura 44 ilustra algumas falhas nas juntas.

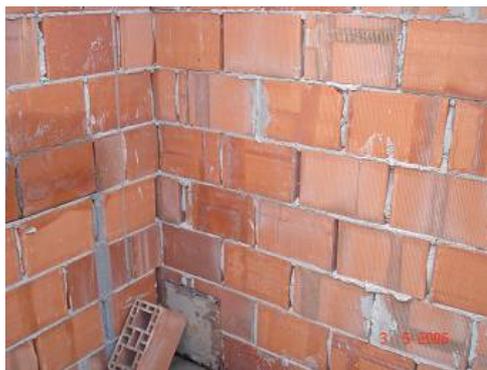
Figura 45: irregularidade no preenchimento vertical das juntas

A figura 45 ilustra a irregularidade no preenchimento das juntas, mostrando a presença de muitos vazios. Este problema foi detectado em 26% do total dos empreendimentos monitorados e foi descrito em 25% dos relatórios das visitas feitas nas obras. Essa falha pode resultar no aparecimento de fissuras nas paredes, entre as quais fissuras isoladas nas direções verticais e ou horizontais, devido ao aumento da espessura da argamassa nesses pontos. Quanto à capacidade portante, o mau preenchimento da junta horizontal pode representar uma diminuição de 30% na resistência à compressão da parede (ROMAN *et al.*, 1999). O não preenchimento de juntas verticais pode também representar uma perda de 40% de resistência ao cisalhamento (SINHA, 1994 apud MAMEDE, 2001). Esta redução da resistência ao cisalhamento possibilita o agravamento de problemas de fissuração na parede sob a laje de cobertura (BASSO *et al.*, 1997).

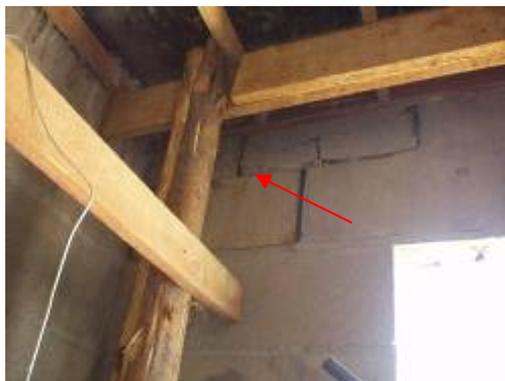
Figura 46: descolamento do bloco da argamassa causada pela montagem de formas

Foram também constatadas falhas nas juntas devido a impactos. Esses impactos são provocados pela utilização de equipamentos inadequados (martelo+talhadeira) para fazer rasgos nas paredes, pelo impacto da montagem das lajes pré-fabricadas ou mesmo pela execução de formas para lajes moldadas no local. Nessas situações a união da argamassa com o bloco é prejudicada, levando ao aparecimento de fissuras (defeitos) nesta interface ou mesmo o desprendimento de blocos das paredes, conforme a figura 46.

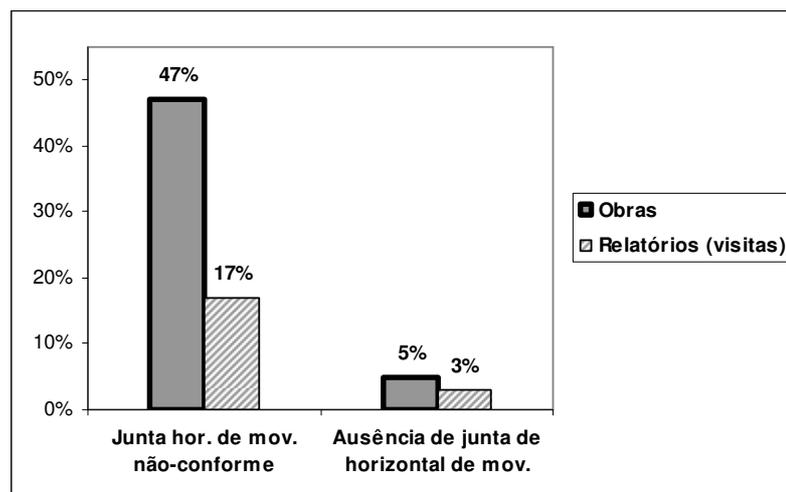
Figura 47: falhas na junta deslizante

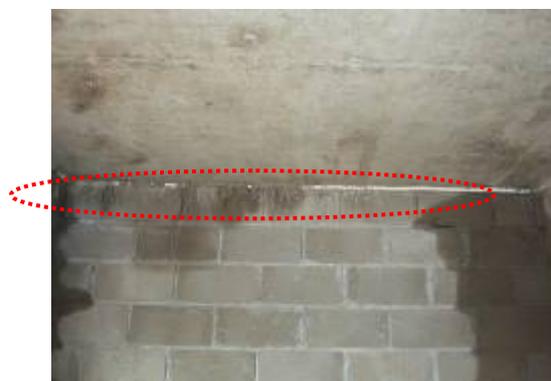
Figura 48: isopor colocado entre a laje e a alvenaria com a função de junta deslizante

Em 47% dos empreendimentos monitorados os relatórios apontavam alguma falha em relação à execução desta junta, sendo que a mesma foi identificada em 17% dos relatórios. Dentre os modos de falhas, foi apontada a utilização de isopor ou de isopor envolto de lonas de plásticos como material para formar a junta. O isopor, por ser um material deformável e degradável, não é apropriado para desempenhar essa função, uma vez que pode se deteriorar com as movimentações dos elementos, sobretudo das lajes. A figura 48 ilustra essa inadequação.

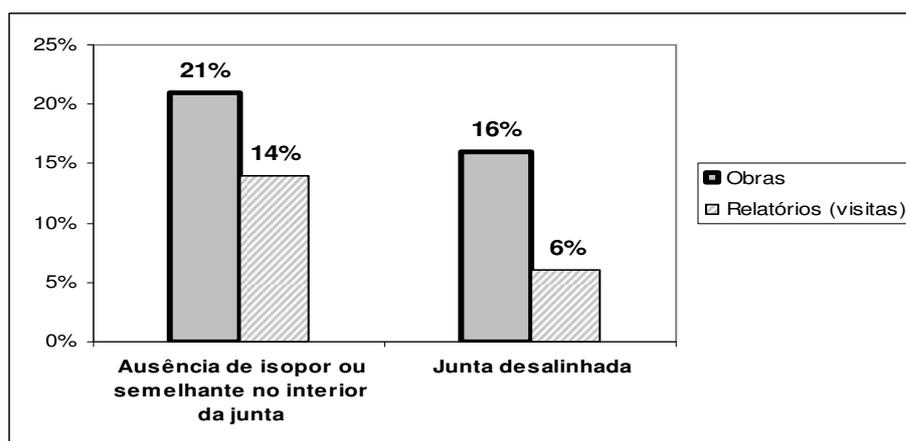
Figura 50: falhas na junta de dilatação

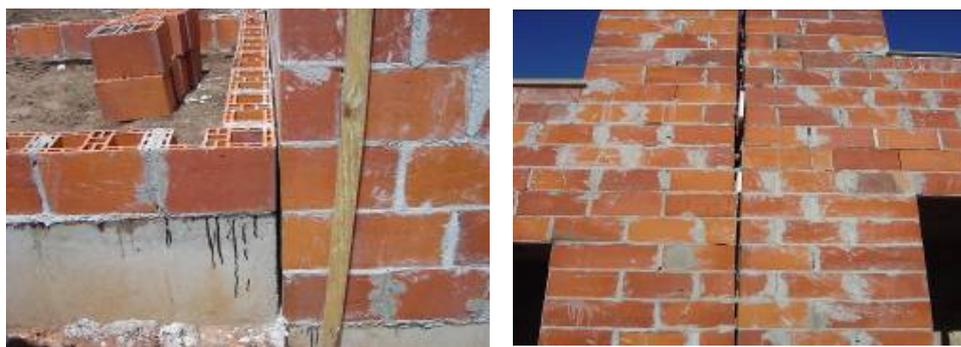
Figura 51: problemas referentes a junta de dilatação

A execução da junta de dilatação sem isopor ou outro elemento semelhante no seu interior foi identificada em 21% dos empreendimentos estudados. A falha foi constada em 14% dos relatórios das visitas de monitoramento. Essa falha favorece a queda de argamassa para o seu interior, durante o assentamento dos blocos estruturais, estabelecendo um vínculo entre as partes, o que compromete a finalidade da junta. Este vínculo pode criar

esforços de tração nas paredes podendo provocar fissuras nas mesmas. A figura 51 ilustra essa falha. No caso de juntas desalinhadas, que foi observado em 11% dos empreendimentos e em 6% dos relatórios, foi verificada que nem sempre as juntas nas paredes eram alinhadas com as das estruturas de concreto de fundação. Além disso, foram constatadas juntas desalinhadas ao longo das próprias paredes de alvenaria, conforme a figura (51b). A variação da espessura da junta possibilita o aparecimento de fissuras no revestimento nas paredes externas, nas proximidades das juntas.

(a) junta de dilatação sem isopor no interior      (b) junta de dilatação com variação na espessura e sem isopor

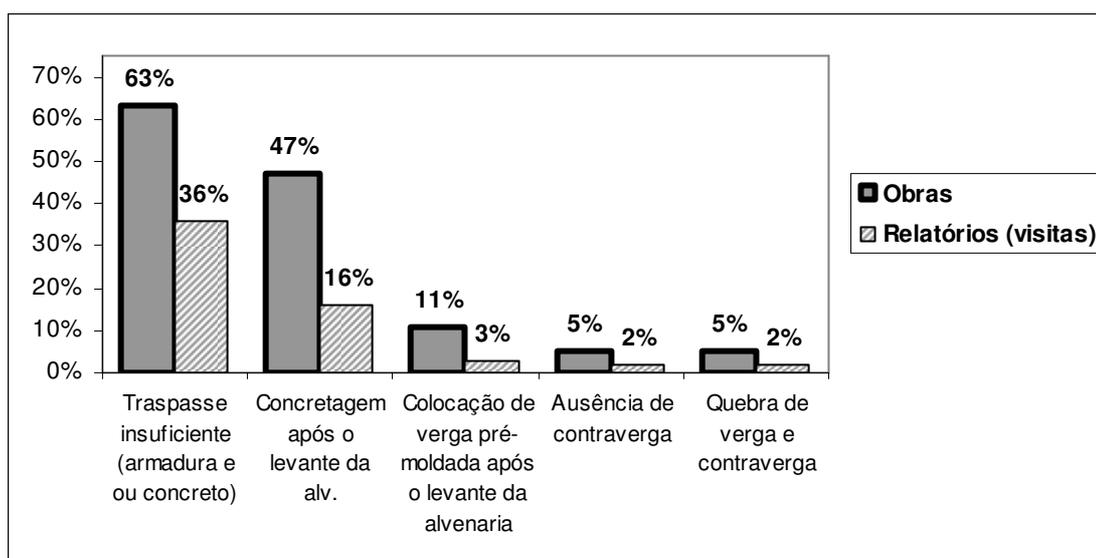
Figura 52: falhas nas vergas e contravergas

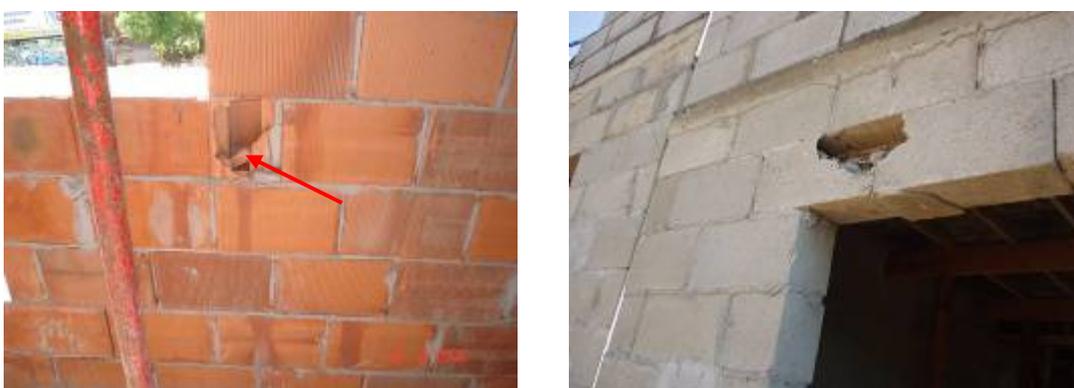
Figura 53: transpasse insuficiente para dentro das paredes

A principal falha observada foi o transpasse insuficiente para o interior das paredes, sendo este constatado em 63% dos empreendimentos e verificado em 36% dos relatórios de monitoramento das obras. Foi verificado que o transpasse era insuficiente, não atendendo as recomendações técnicas (vide item 3.1.8), devido a falhas na concretagem das mesmas ou por o comprimento da armadura ser de tamanho inferior ao comprimento das vergas e contravergas ou por falha na concepção do projeto.

As figuras 53(a) e 53(b), a seguir, ilustram falhas no transpasse numa verga e numa contraverga, que resultaram na perda das funções de transmitir ou distribuir os esforços de carregamento às paredes adjacentes, possibilitando o aparecimento de fissuras inclinadas partindo dos cantos das aberturas das portas ou janelas (THOMAZ, 1990).

(a) contraverga

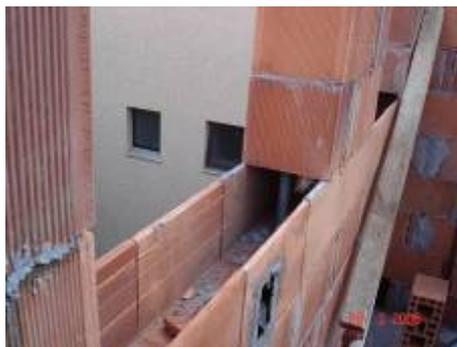
Figura 54: contraverga não concretada e com restos de argamassa no seu interior

Foi constatado que, em 47% dos empreendimentos, a concretagem das contravergas era muitas vezes feita após a elevação da alvenaria, conforme evidenciado na figura 54, sendo relatado em 16% das visitas. Esta falha pode fazer com que o transpasse para o interior da parede no ato de concretagem seja insuficiente, a armadura da mesma seja colocada em tamanho inferior e que a qualidade da concretagem das canaletas seja influenciada pelos restos de materiais como a argamassa de assentamento dos blocos caídos no seu interior. Esses modos de falhas levam à perda da função requerida desses elementos, favorecendo o aparecimento de fissuras nas paredes.

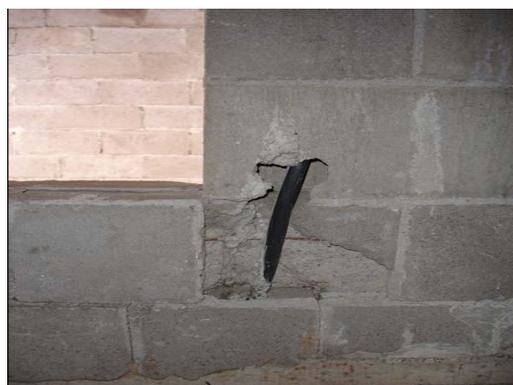
Figura 55: quebra de contraverga para a passagem de tubulações elétricas

Nos casos de empreendimentos nos quais foram utilizadas vergas e contravergas pré-moldadas foi constatada também a colocação destas após a elevação da alvenaria. Esse tipo de falha ocorreu em 11% dos empreendimentos monitorados e verificado em 3% dos relatórios, sendo que a mesma pode levar à ocorrência de fissuras devido a falhas na distribuição de tensões concentradas os cantos inferiores das janelas (SABBATINI, 2003). Foram também observadas outras falhas, mas de menor ocorrência, como a ausência de contraverga em janela de cozinha de um dos empreendimentos e a quebra de vergas e contravergas para a passagem de tubulações, conforme a figura 55. Esse último modo de falha é motivado pela falta de esperas embutidas nas vergas e contravergas para a passagem dos eletrodutos ou por incompatibilidade entre os projetos.

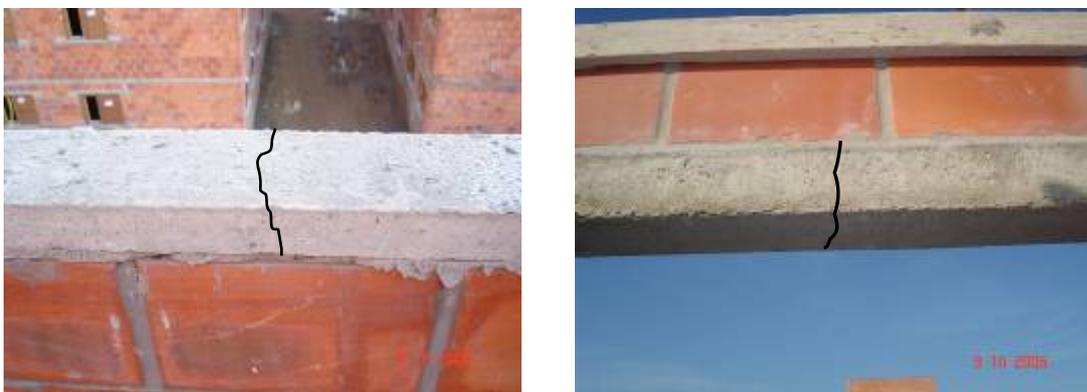
Figura 56: problemas de fissuração de vergas e contravergas

Foi também verificada a utilização de vergas e contravergas pré-moldadas com fissuras comprometendo a sua função requerida na estrutura. As figuras 56 (a) e 56 (b), a seguir, evidenciam esse defeito.

(a) contraverga pré-moldada fissurada

(b) verga pré-moldada fissurada

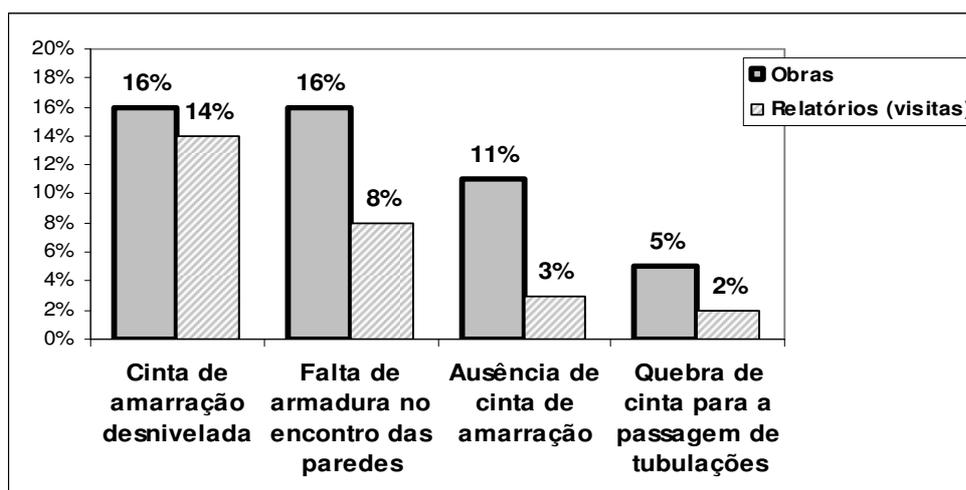
Figura 57: tipos de falhas na cinta de amarração

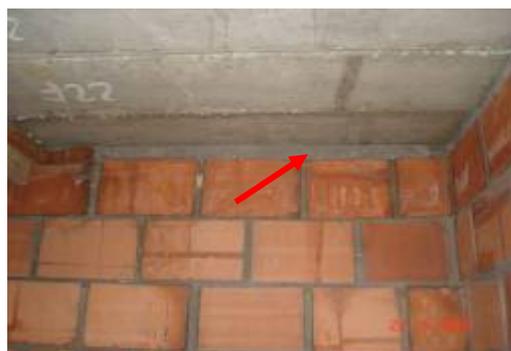
Figura 58: espessura excessiva da camada de nivelamento da estrutura

Em 16% dos empreendimentos em construção e em 14% dos relatórios de monitoramento foram observadas falhas nas cintas quanto à espessura da camada de argamassa de nivelamento. A cinta com espessura maior do

que o aceitável favorece o aparecimento de fissuras por conta de uma maior deformação da argamassa de nivelamento, induzindo a tensões de tração no topo dos blocos (PENTEADO, 2003). Nos empreendimentos em que essa falha foi constatada, foram apontadas como causas, problemas no nivelamento das vigas de fundações, desnivelamento das lajes do contrapiso e a não correção do nível no ato de assentamento da primeira fiada. A figura 58, a seguir, ilustra essa falha, resultando em uma camada de nivelamento muito espessa de argamassa sobre a cinta.

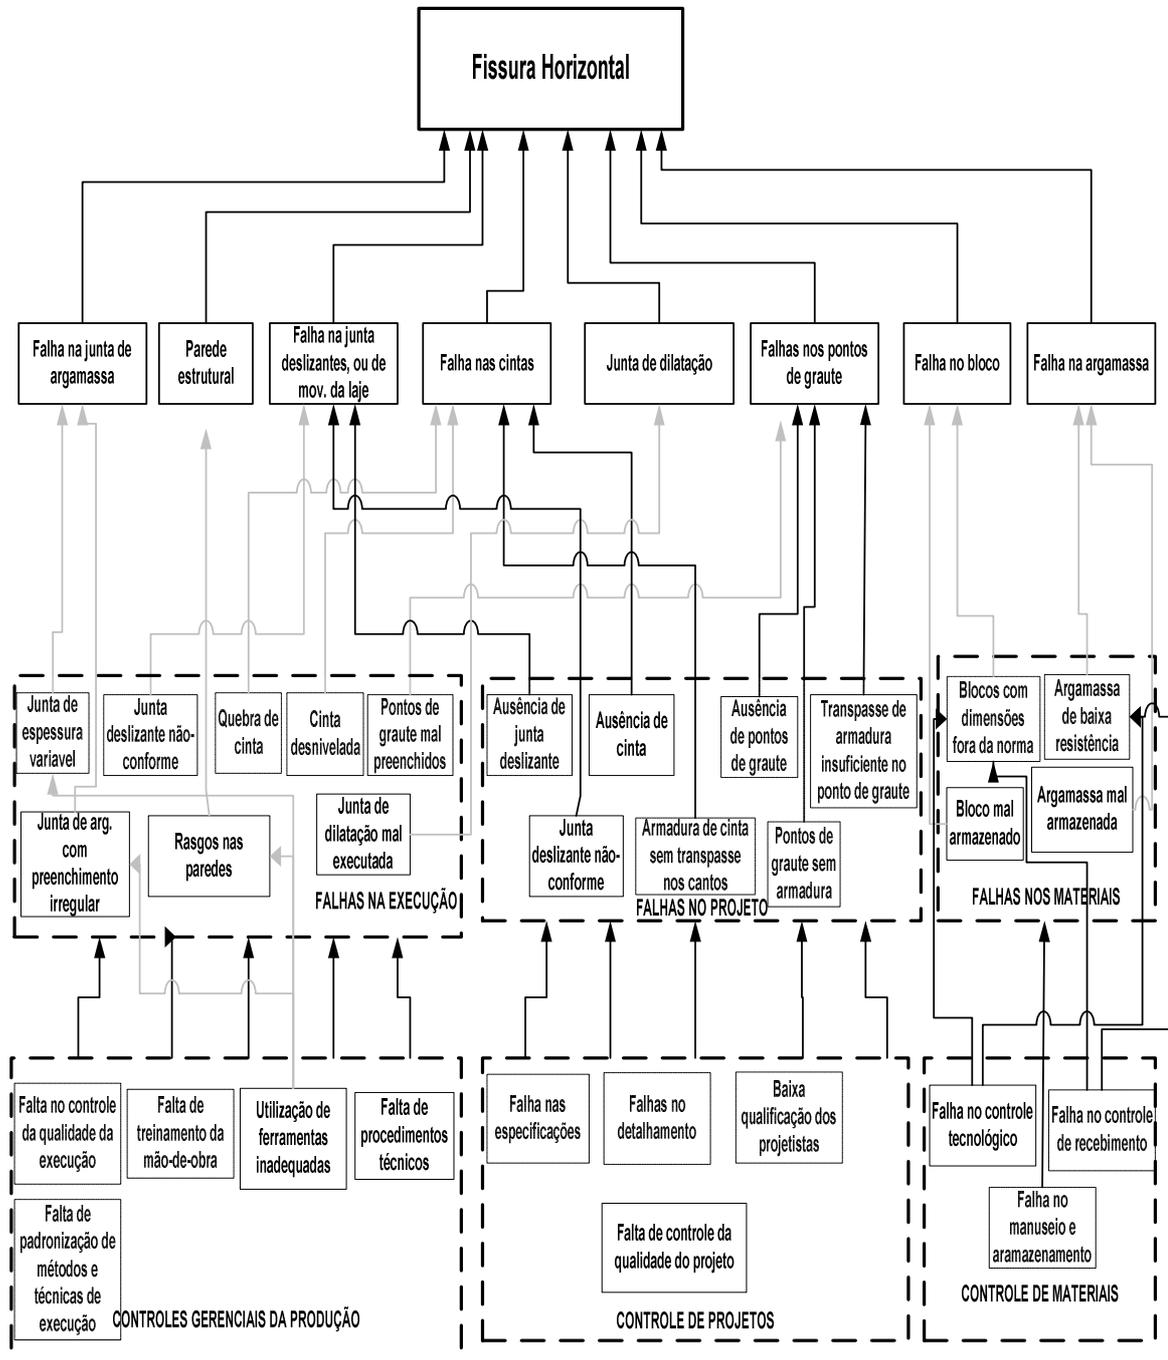
Figura 60: mapa de inter-relações de causas para a fissura horizontal
