MANIFESTAÇÕES PATOLÓGICAS EM EMPREENDIMENTOS HABITACIONAIS  
DE BAIXA RENDA EXECUTADOS EM ALVENARIA ESTRUTURAL: UMA  
ANÁLISE DA RELAÇÃO DE CAUSA E EFEITO

Porto Alegre  
2008

Dissertação apresentada ao Programa de Pós-Graduação em Engenharia Civil  
da Universidade Federal do Rio Grande do Sul, como parte dos requisitos para  
obtenção do título de Mestre em Engenharia

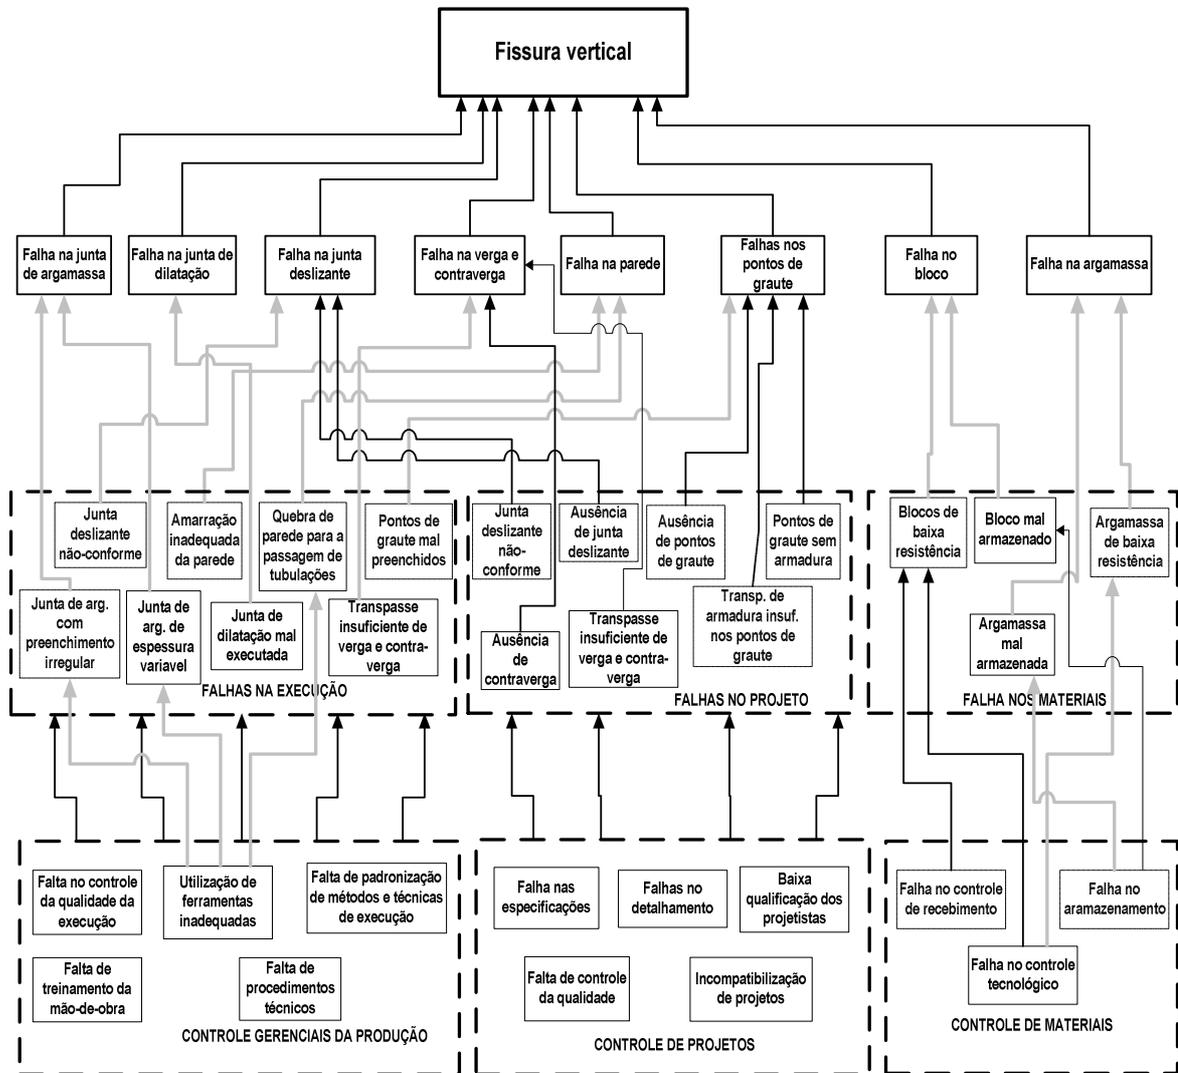
Figura 61: mapa de inter-relações de causas da fissura vertical

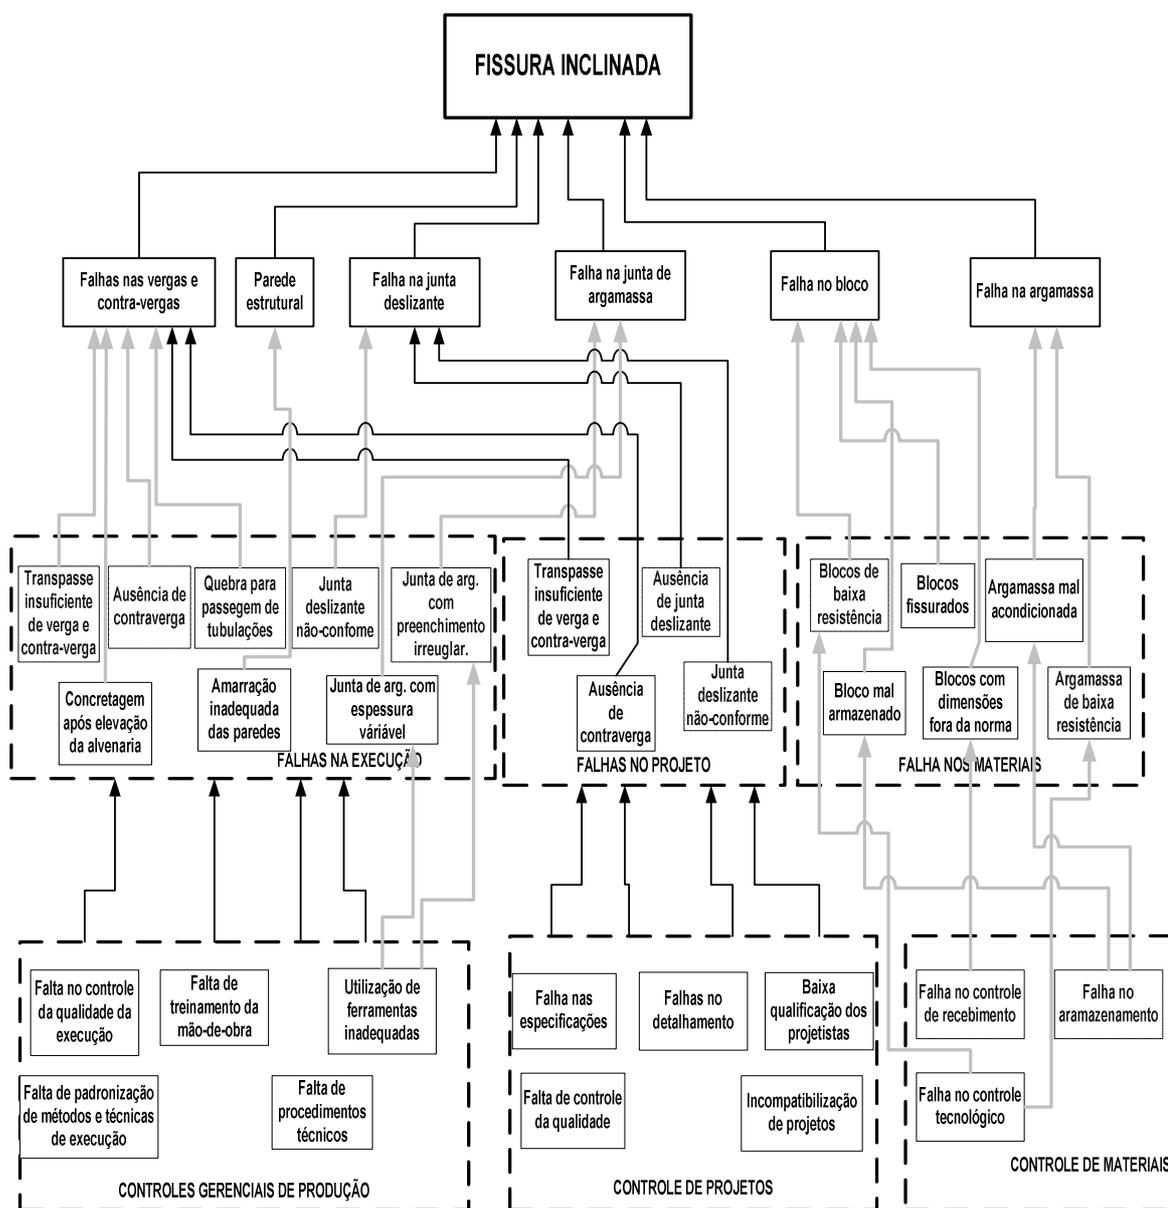
Figura 62: mapa de inter-relações de causas e o efeito fissura inclinada

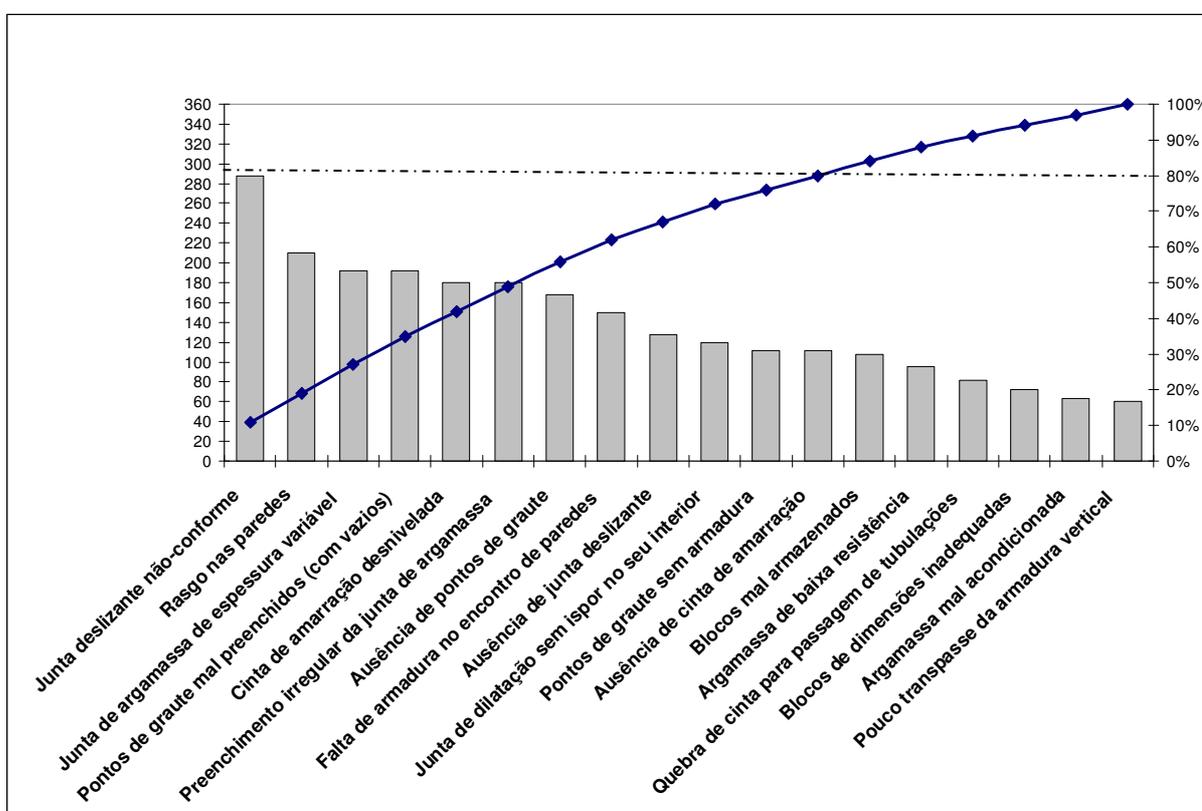
Figura 72: diagrama de Pareto para priorização das causas de fissura horizontal

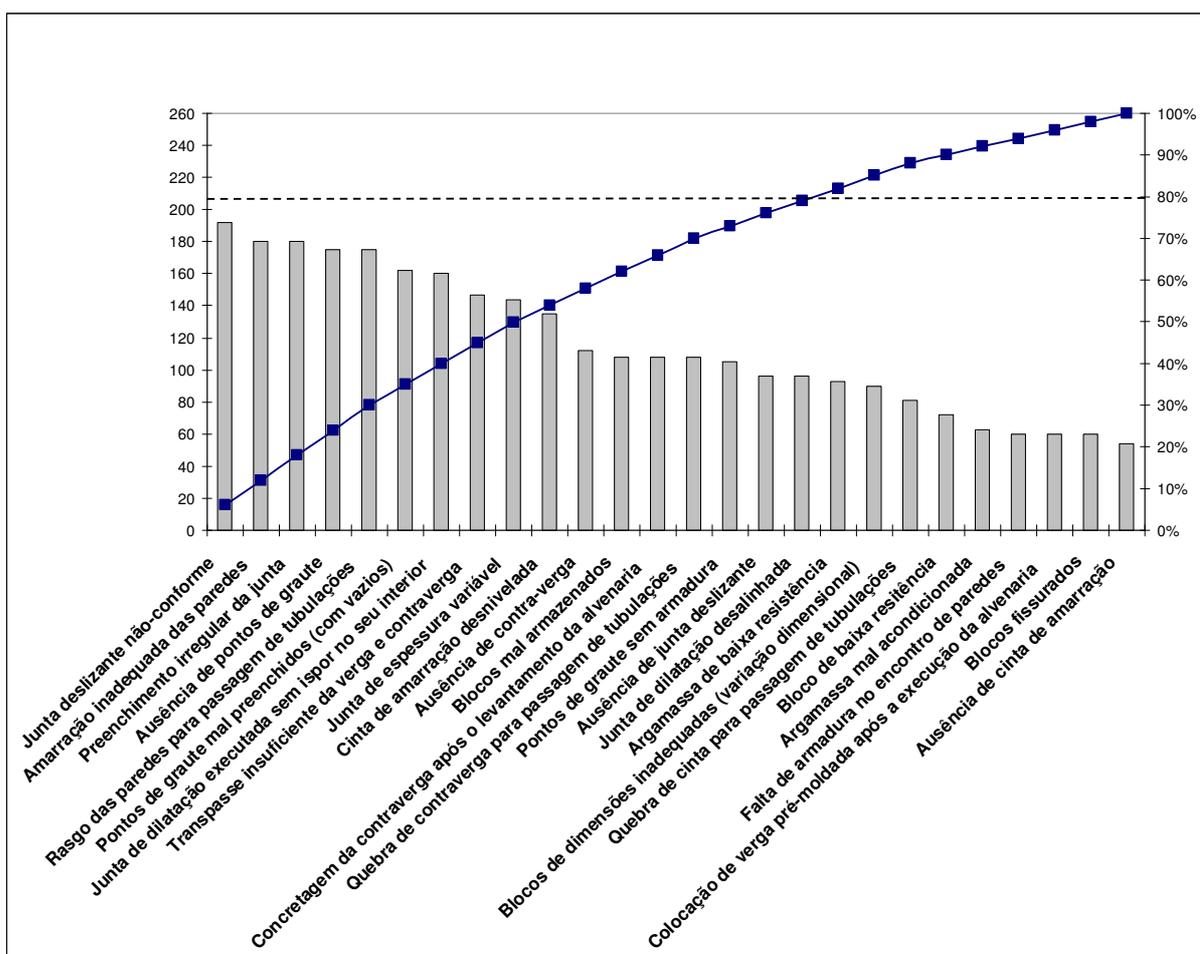
Figura 73: diagrama de Pareto para priorização das causas de fissura vertical

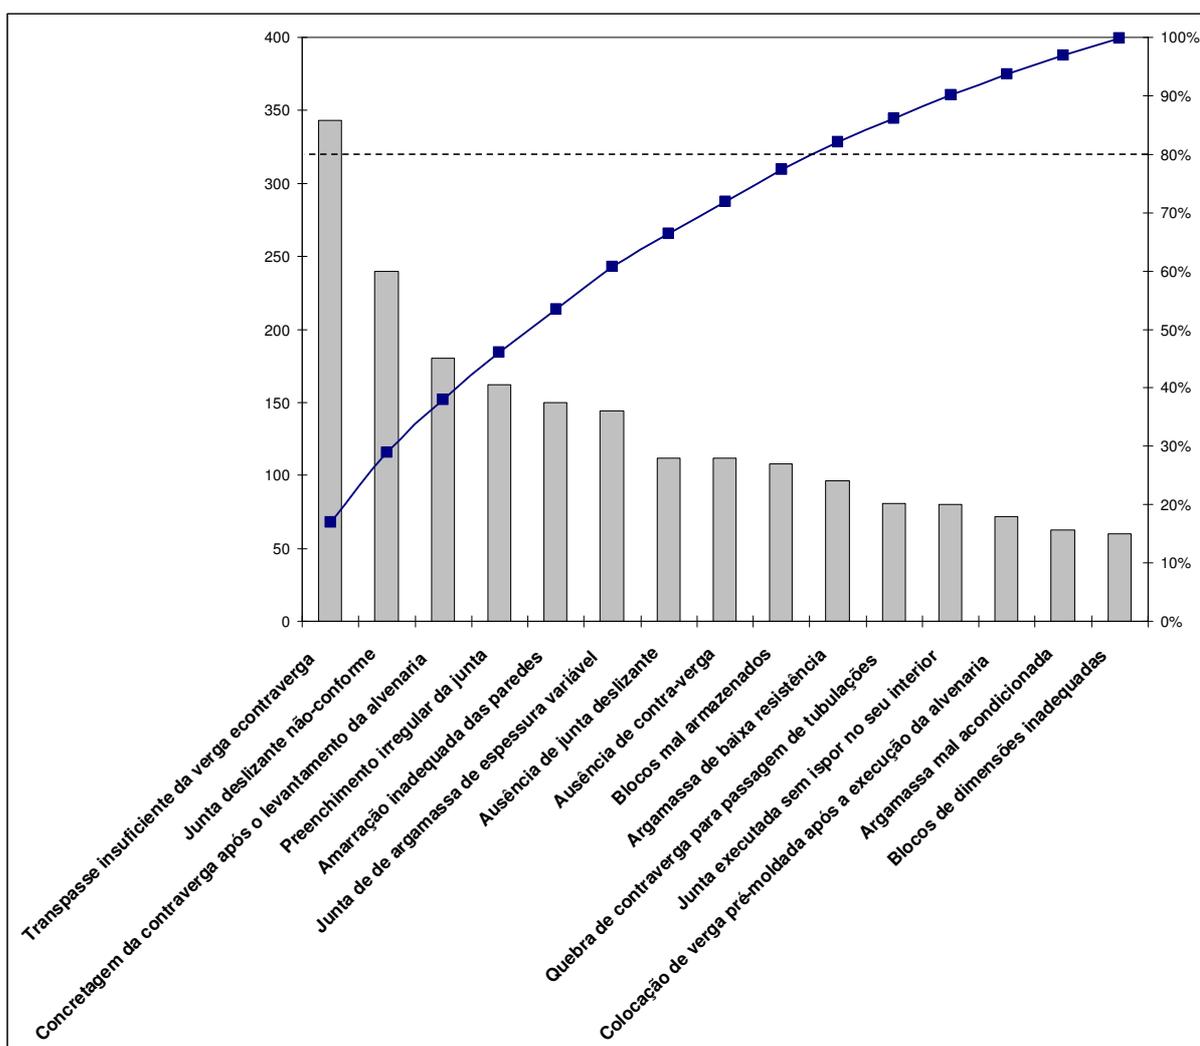
Figura 74: diagrama de Pareto para priorização das causas de fissura inclinada
