ALTERAÇÃO DE BASE DE DADOS METEOROLÓGICOS EM ESTUDOS DE DESEMPENHO TÉRMICO DE EDIFICAÇÕES

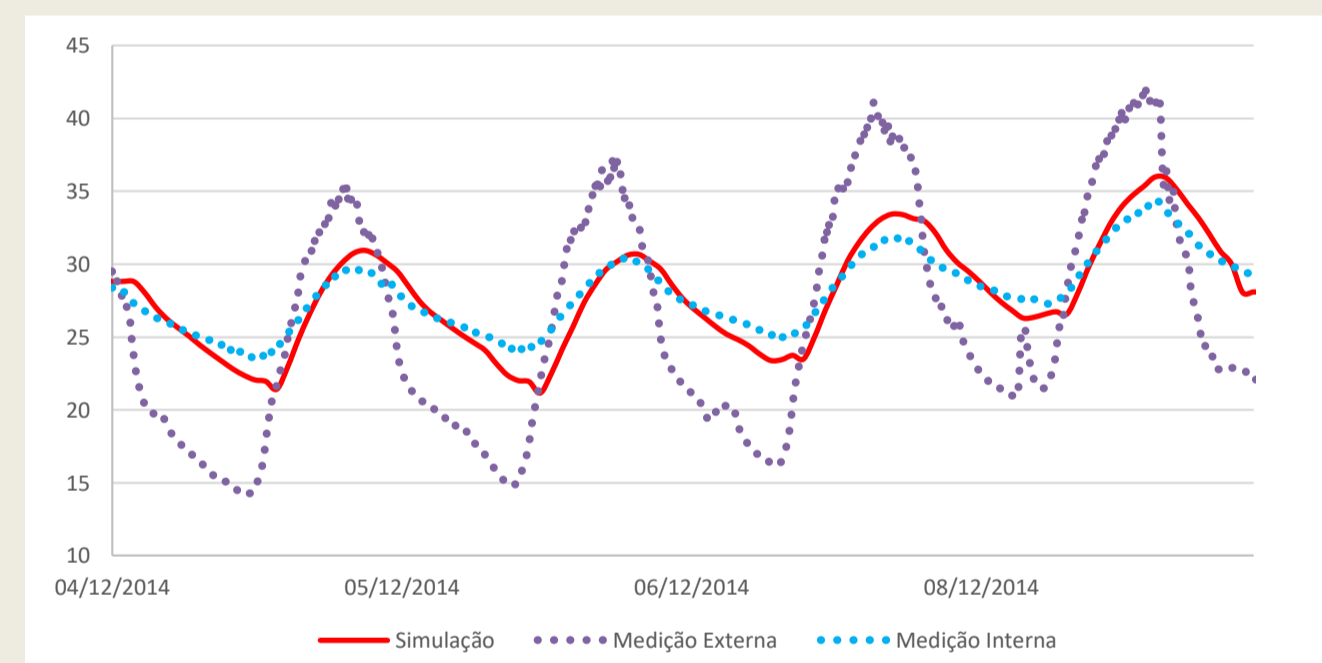
Comparativo entre as temperaturas medidas in loco e as simuladas – com os edifícios desocupados.

Em alguns casos se obteve uma perfeita correspondência entre a temperatura medida e a simulada como nos casos do edifício América e do Labsol para o período do verão. Porém, em outros, não foi possível obter a correspondência desejada por meio das alterações no banco de dados apenas, em vista de fatores para os quais não foram encontradas respostas, sendo assim necessário a elaboração de rotinas de uso específicas para cada edificação.

A ausência da curva de medição externa para o edifício América no período de inverno se deve a problemas ocorridos durante a mensuração dos dados. Uma segunda medição foi feita em Junho de 2017, contudo apresentou mensurações errôneas sendo então descartadas. Neste pôster, por motivos de espaço, não foi possível mostrar as simulações de inverno.

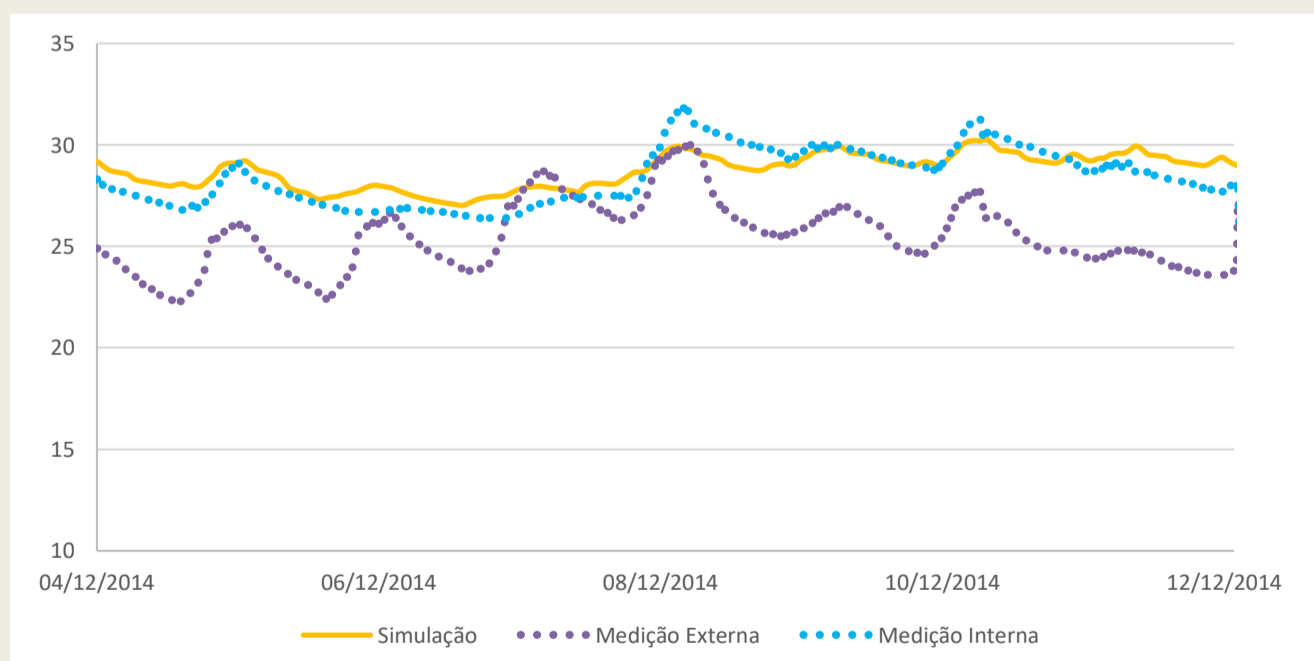
Comparativo entre as temperaturas medidas in loco e as simuladas – com rotinas de uso aplicadas aos edifícios.
