**Utilização de argamassa reforçada com têxtil de fibra de
vidro álcali resistente para reforço à flexão de vigas de
concreto armado**

Porto Alegre
2019

Dissertação apresentada ao Programa de Pós-Graduação em
Engenharia Civil da Universidade Federal do Rio Grande do
Sul, como parte dos requisitos para obtenção do título de
Mestre em Engenharia

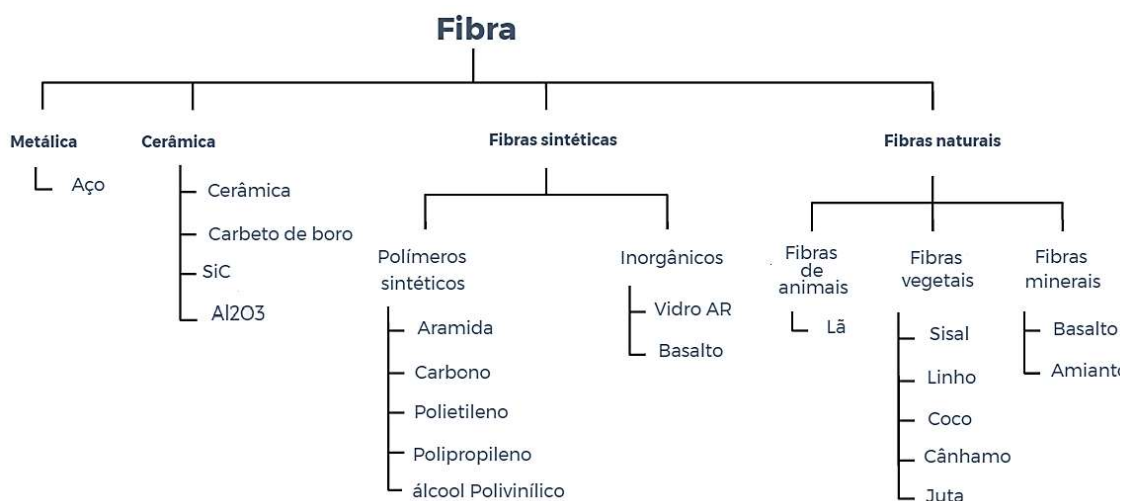
Figura 4. Tipos de fibras existentes.

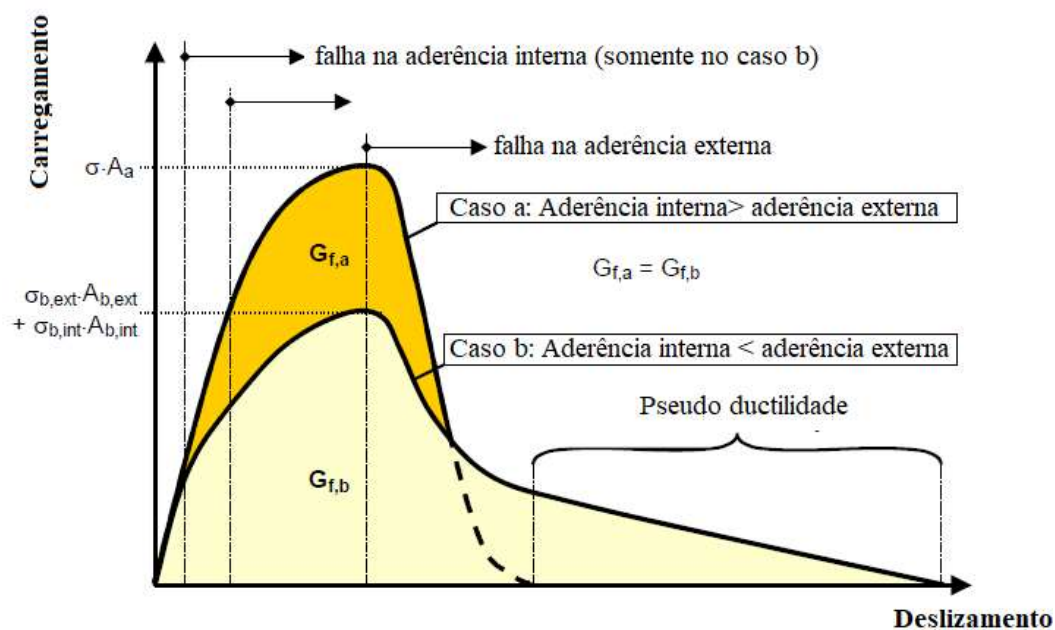
Figura 7. Representação esquemática do deslizamento do têxtil dentro da matriz quando submetido à tração.

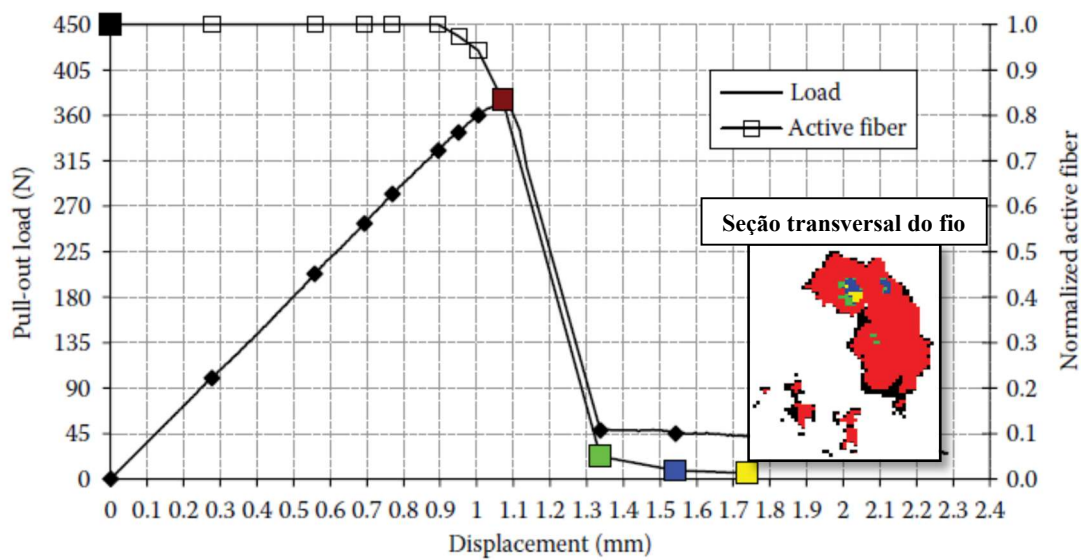
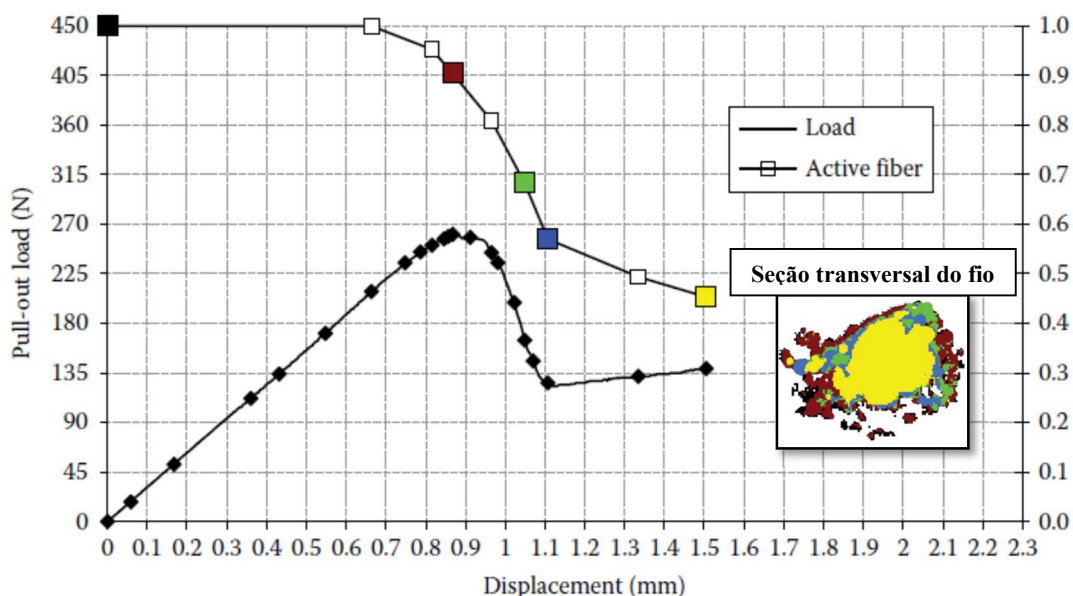
Figura 9. Comportamento frágil (a) e dúctil (b) durante ensaio de arrancamento devido a uma maior e menor aderência, respectivamente, entre os filamentos internos do fio. A ruptura dos filamentos ativos está indicada no gráfico do carregamento (eixo vertical) pelo deslocamento (eixo horizontal) por quadrados de mesma cor da imagem da seção transversal do fio integrante da imagem.

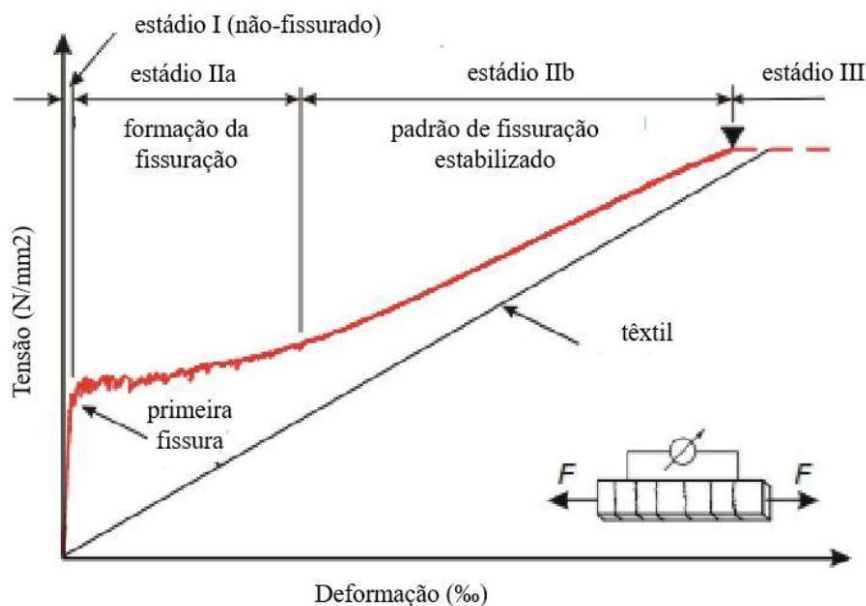
Figura 11. Tensão-deformação teórica do concreto têxtil sob carregamento uniaxial.

Com o aumento das tensões de tração impostas ao concreto têxtil, ocorre a fissuração da matriz cimentícia e o esforço passa a ser resistido apenas pelo têxtil. A distribuição de deformação para os filamentos é desigual, devido as diferenças na aderência da matriz com os filamentos internos e externos. A Figura 11 mostra o comportamento teórico típico de um elemento de concreto têxtil. Na fase inicial do carregamento não há fissuração (estádio I), mas assim que o esforço ultrapassa a resistência à tração da matriz cimentícia, forma-se uma primeira fissura e o carregamento nesse ponto passa a ser resistido pelo têxtil, que deve ser capaz de resistir à solicitação imposta. A aderência entre os filamentos e a matriz permite a transferência de solicitação novamente para a matriz, porém com valores superiores à sua resistência, resultando na formação de uma nova fissura e o processo vai se repetindo. Esse mecanismo de fissuração é denominado “múltipla fissuração” (estádio II-a) e nessa etapa verifica-se um ganho de resistência muito baixo. Porém, assim que as fissuras estabilizam, a matriz não influencia mais no desempenho do elemento estrutural, que passa a ser definido apenas pelo têxtil (estádio II-b) (PELED, BENTUR e MOBASHER, 2017, p. 167-168; HEGGER *et al.*, 2006, p. 135). Os têxteis comumente utilizados, que são de vidro AR e de fibra de carbono, têm um comportamento frágil. Sendo assim, o concreto têxtil também apresentará uma ruptura frágil (HEGGER *et al.*, 2006, p. 135)).

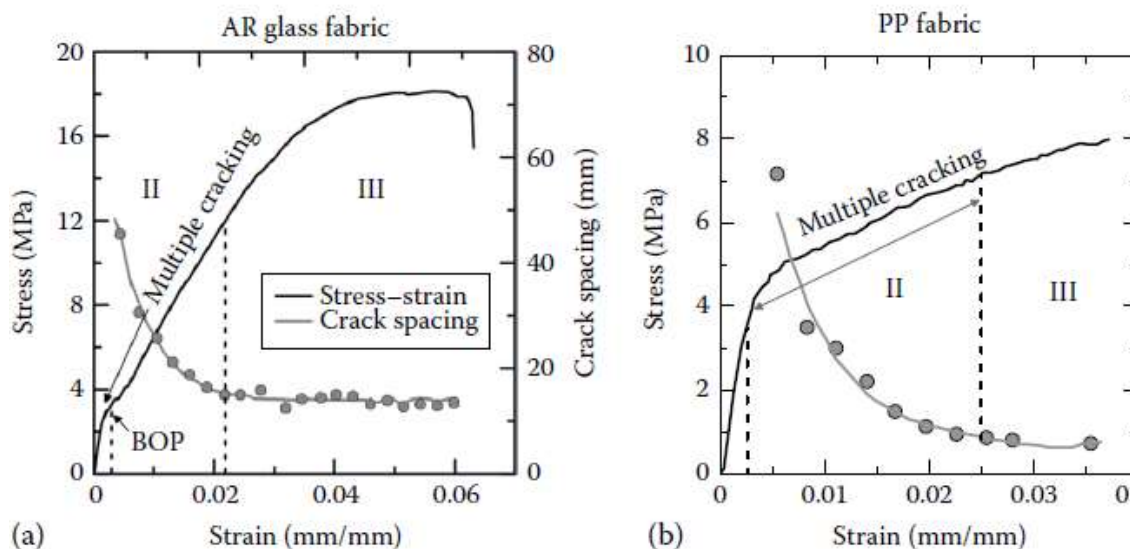
Figura 12. Tensão-deformação de dois elementos de concreto têxtil com (a) têxtil de fibra de vidro AR e (b) têxtil de fibras de polipropileno com destaque para o tamanho da abertura das fissuras durante o carregamento.

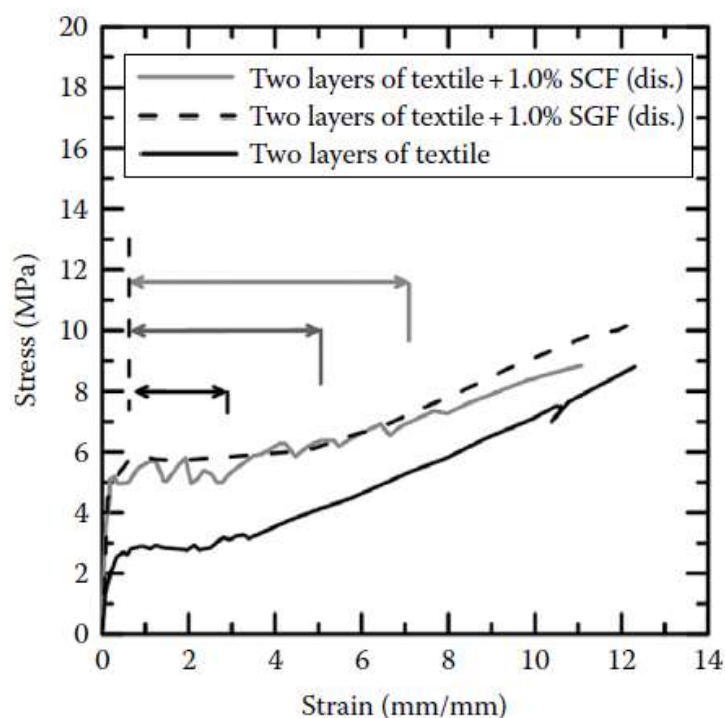
Figura 13. Diferença do comportamento de concreto têxtil submetido a tração quando há adição de fibras curtas na matriz de carbono (SCF) ou de vidro (SGF) em comparação à ausência de fibras curtas.

Assim como o têxtil influencia no comportamento do compósito, modificações na matriz também podem melhorar o desempenho do concreto têxtil. Conforme citado no item 2.2, a adição de fibras curtas na matriz aumenta a tenacidade do compósito e garante um melhor desempenho da curva de tensão-deformação, como exemplificado na Figura 13. Além de aumentar a resistência correspondente a formação da primeira fissura, a adição de fibras garante um aumento da capacidade de deformação durante a fase de múltipla fissuração. (PELED, BENTUR e MOBASHER, 2017, p. 178).

Peled, Bentur e Mobasher (2017, p. 182) afirmam que a melhora devido a adição de fibras curtas pode ser explicada por vários mecanismos. Primeiramente, a adição de fibras evita defeitos internos uma vez que atuam no controle da retração. Elas também atuam como pontes das microfissuras, o que contribui para conter a fissuração. Acredita-se que as fibras curtas possam influenciar a aderência dos filamentos à matriz, formando ligações adesivas especiais. Por último, tem-se que a própria presença dessas fibras aumenta o grau de reforço.

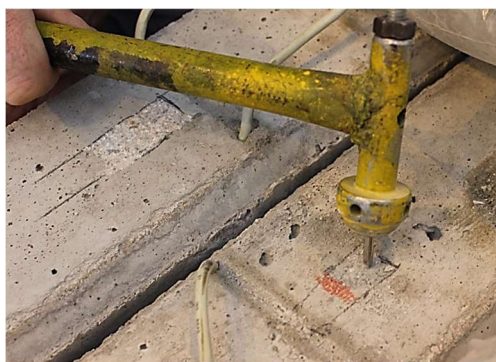
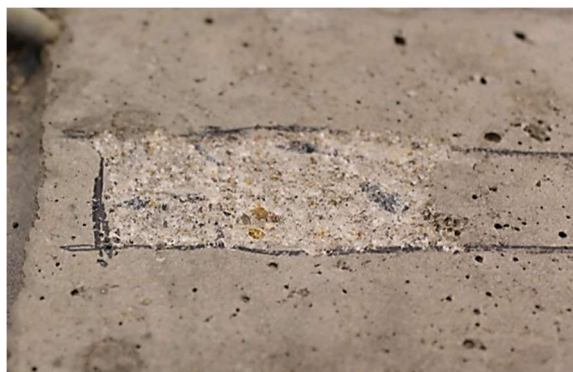
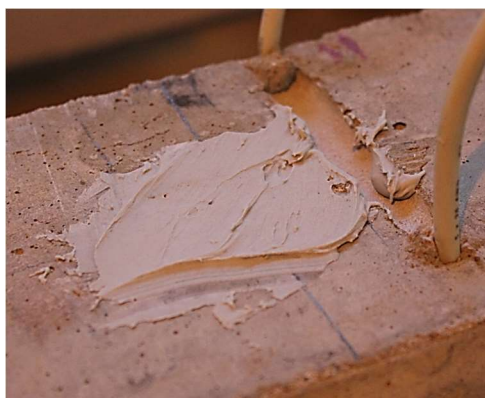
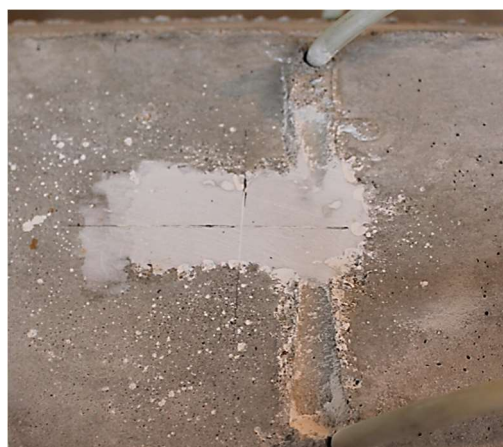
Figura 24. Preparo da superfície do concreto: (a) remoção da nata de cimento; (b) superfície apicoada; (c) aplicação da massa plástica; (d) lixamento da superfície e marcação da posição do extensômetro com riscador.

Os extensômetros para medição da deformação do concreto foram fixados no centro da viga e na face superior, deslocando apenas o necessário devido a presença dos cabos da instrumentação das armaduras de aço. A primeira etapa foi apicoar a superfície para remover a nata de concreto e atingir o concreto propriamente dito. Para garantir uma superfície lisa e perfeitamente aderida ao concreto, foi utilizada massa plástica sobre a área apicoada. A aplicação foi realizada com auxílio de uma espátula aplicando com uma leve pressão para evitar a formação de bolhas. Após a secagem da massa, o excesso foi lixado garantindo uma superfície plana e rente à superfície da viga. Por fim, a posição de fixação do extensômetro foi marcada com lápis e com um riscador (Figura 24).

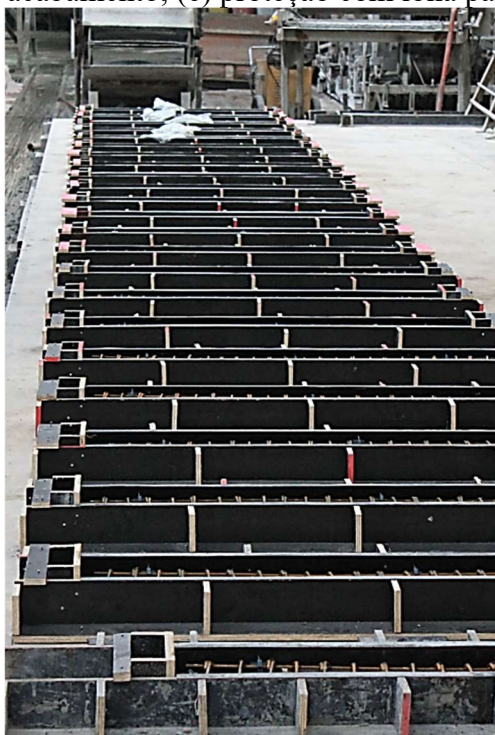
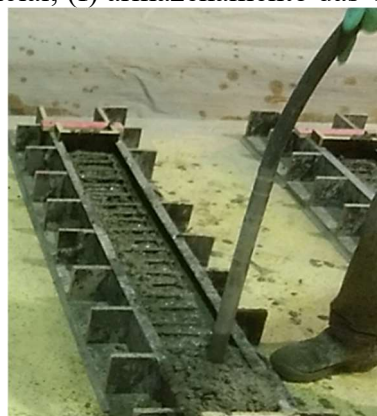
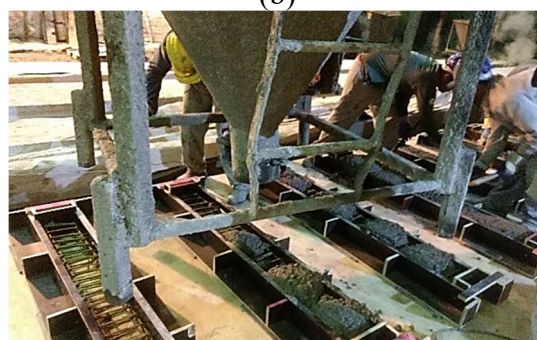
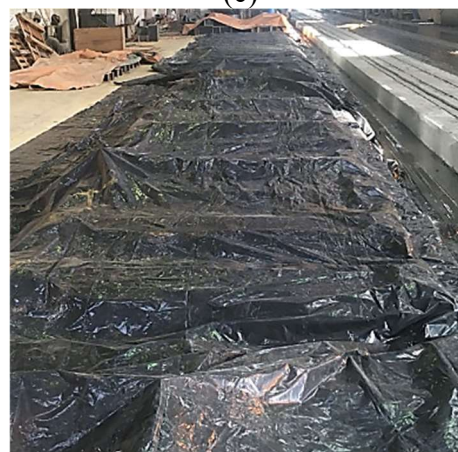
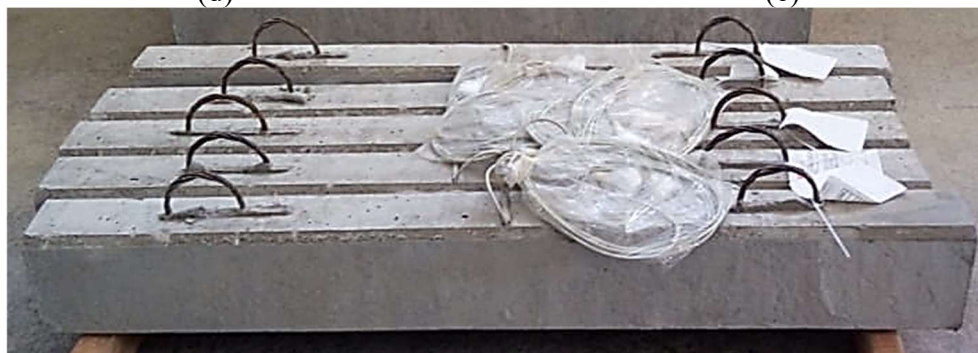
Figura 28. Concretagem das vigas: (a) disposição das formas para concretagem única; (b) adensamento com vibrador de imersão; (c) dosador da central de concreto; (d) acabamento; (e) proteção com lona para cura inicial; (f) armazenamento das vigas.

A concretagem foi realizada por empresa especializada em execução de estrutura pré-moldadas e se deu em uma única etapa (Figura 28). Foi utilizada uma central de concreto

Para a concretagem das vigas foi utilizado um vibrador de imersão de diâmetro de 40 mm (Figura 28-b). Os materiais e a água do concreto foram dosados em massa na central de concreto da empresa. Foi realizado o abatimento de uma amostra do concreto antes da concretagem conforme a NBR NM 67 (1998). Os dados do concreto executado estão apresentados no item 3.2.2.1.

A cura inicial foi realizada no próprio local da concretagem, onde as vigas foram cobertas com lona plástica (Figura 28-e). Com a idade de 12 dias as vigas foram transportadas até o LEME onde ficaram estocadas em pallets sem necessidade de empilhamento. Durante todo o período de armazenamento as vigas ficaram protegidas de intempéries, porém sem controle de temperatura e de umidade. O período entre a concretagem e a ruptura das vigas ficou compreendido entre os meses de outubro e dezembro de 2018, os quais tiveram temperaturas entre 20 e 28° C e umidade entre 60 e 90%, predominantemente, segundo dados registrados pelo Instituto Nacional de Meteorologia (INMET).

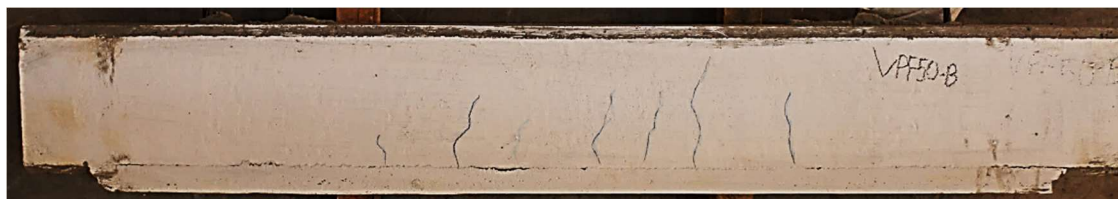
Figura 31. (a) Vigas V3c-28d-F100-B e (b) V3c-28d-F50-B após execução do reforço com fissuras da fissuração prévia mapeadas.

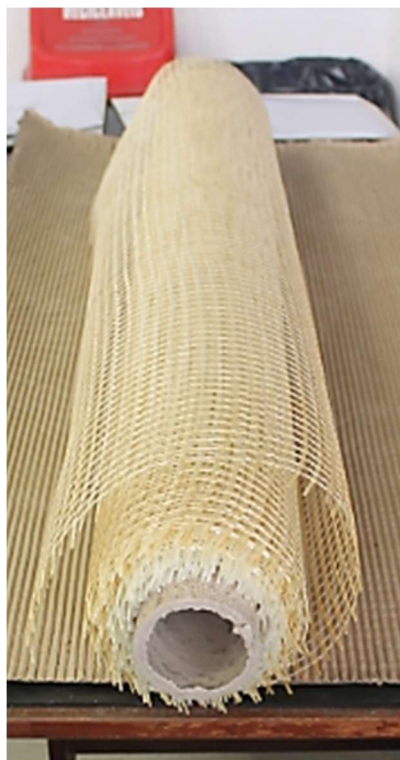
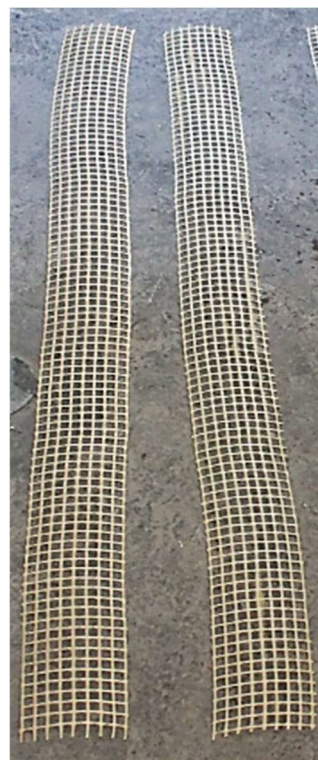
Figura 33. Têxtil da TEXIGLASS. (a) Fornecimento em forma de rolo. (b) Tiras de têxtil. (c) Largura da tira de têxtil.

O têxtil adotado na pesquisa é fornecido pelo fabricante em rolos com largura de 1,30 m. O tecido possui urdiduras com largura de aproximadamente 4 mm e espaçamento entre urdiduras em torno de 1,0 cm, porém existem pequenas variações da trama que possuem distâncias maiores ou menores entre as urdiduras. Foram preparadas tiras com medidas aproximadas de 128 cm de comprimento e 10 cm de largura, todas contendo 8 urdiduras (Figura 33).

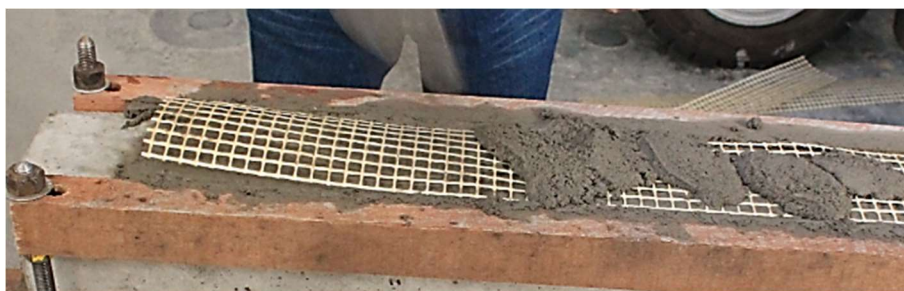
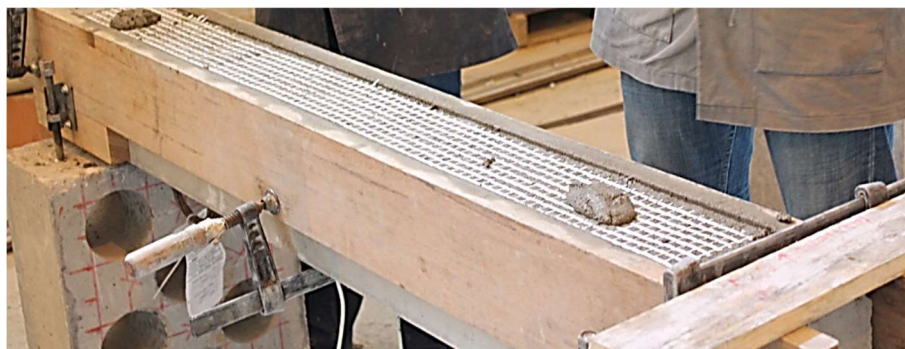
Figura 34. Preparação das tiras do têxtil para reforço. (a) Dificuldade de acomodação da tira com curvatura residual na execução do teste piloto. (b) Sistema de condicionamento das tiras. (c) Tiras planas na execução do programa experimental.

No teste piloto identificou-se uma dificuldade de executar o reforço devido à curvatura residual no têxtil por este ser fornecido em rolo. A aplicação enérgica da argamassa ajudou na fixação do têxtil, porém algumas tiras tiveram de ser substituídas durante a execução por não se acomodarem retilmente à viga. Para o restante do programa, esse problema foi resolvido através do condicionamento prévio das tiras para ficarem completamente planas. Foram utilizadas como limitadores ripas de madeira nas mesmas dimensões da viga e as tiras foram confinadas transversalmente ao longo do seu comprimento, corrigindo a curvatura e o desalinhamento dos feixes (Figura 34).

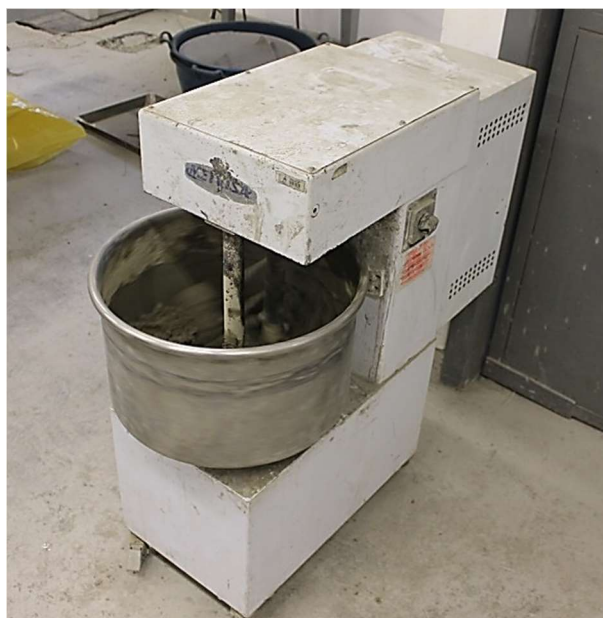
Figura 35. Amassadeira utilizada no preparo da argamassa.

A argamassa utilizada para o reforço foi preparada conforme recomendações do fabricante. Foi utilizada a amassadeira espiral da marca METVISA com capacidade de 12 L. (Figura 35).

Primeiramente a amassadeira foi umedecida com auxílio de um pano limpo e então a água foi adicionada. Adotou-se trabalhar com o limite superior da quantidade de água indicada pelo fabricante para garantir uma melhor trabalhabilidade, uma vez que já se trata de uma argamassa tixotrópica. A proporção foi de 3,5 L para cada saco de 25 Kg, correspondendo

a uma relação água/aglomerante de 0,14. Na sequência, acrescentou-se a mistura previamente pesada. Para todos os preparos foi respeitado o tempo recomendado de 5 minutos de mistura, contados após a colocação completa da massa.

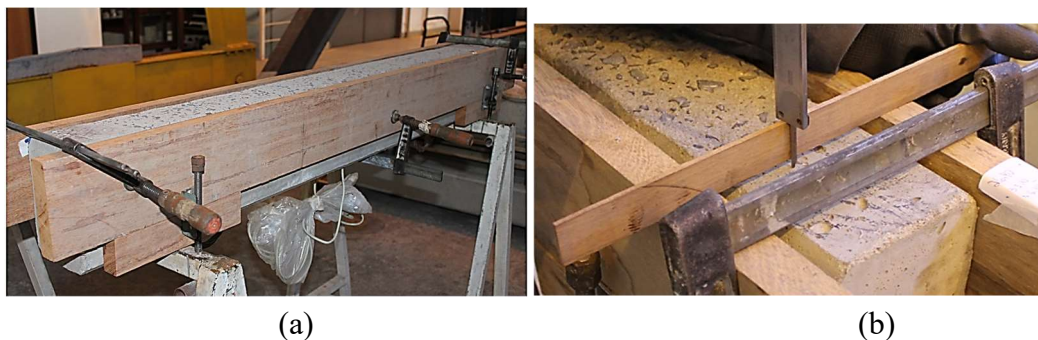
Figura 36. Viga posicionada para execução do reforço sobre cavaletes (a) e ajuste da altura das guias de madeira (b).

A viga foi posicionada com a face jateada para cima sobre cavaletes e o pó foi removido com auxílio de uma broxa, garantindo uma superfície limpa e isenta de impurezas para execução do reforço. O sistema de controle de altura foi fixado por três sargentos e o posicionamento das guias de madeira foi ajustado através do aperto dos parafusos. Foi utilizado um paquímetro para verificar a altura da guia em relação a face da extremidade da viga, área em que a superfície não foi jateada, possibilitando o controle da espessura das camadas de argamassa (Figura 36-b).

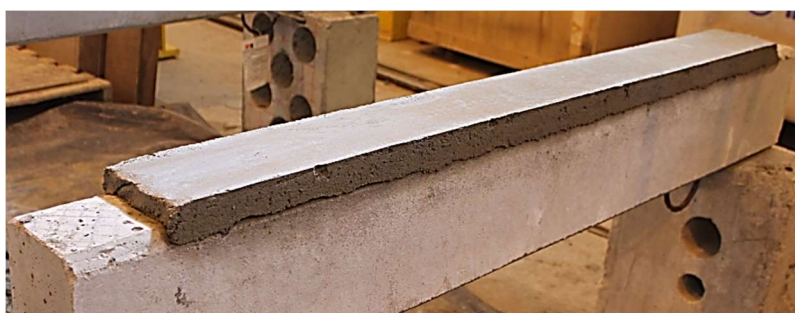
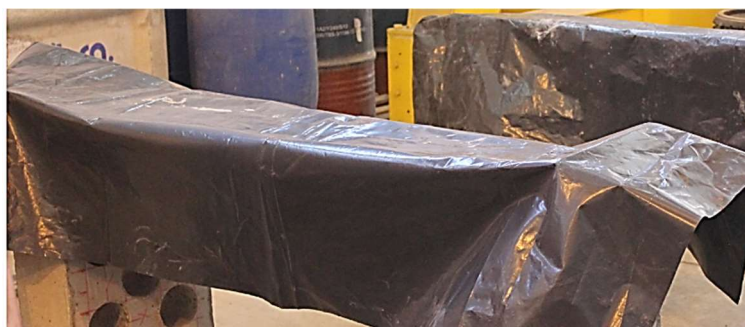
Figura 39. Viga reforçada (a) e protegida por lona (b).

Na última camada foi realizado o acabamento com a espátula por meio de movimentos circulares com pouca pressão para garantir uma superfície lisa. Após a retirada dos delimitadores de espessura, foi removido o excesso de argamassa que tenha escorrido para os lados, para facilitar a visualização do início da camada de reforço. Todas as vigas reforçadas foram identificadas e cobertas com lona até o dia de sua ruptura (Figura 39). Por fim, a viga teve suas faces pintadas com cal para facilitar a visualização das fissuras no ensaio de flexão.

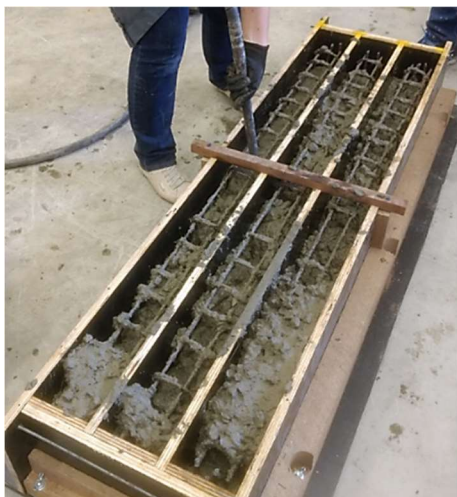
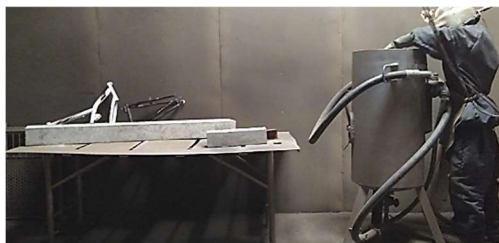
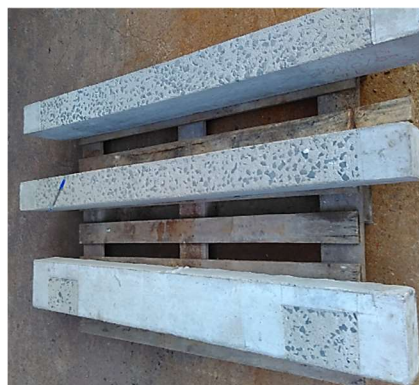
Figura 42. Concretagem e preparo das vigas para o teste piloto. a) concretagem das vigas; b) vigas concretadas; c) jateamento com granalha de aço g80; e d) vigas com face inferior jateada.

Na Figura 42 são apresentadas imagens da concretagem e do preparo da superfície das vigas. As vigas foram jateadas com granalha de aço nas mesmas condições que as vigas

do programa experimental. O procedimento do reforço também foi o mesmo adotado no programa experimental, conforme detalhado no item 3.8. A principal diferença foi quanto à execução de ancoragem nas extremidades de uma das vigas do teste piloto após a última camada de reforço, conforme observado na Figura 43.

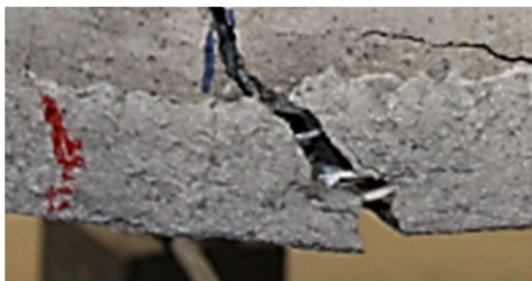
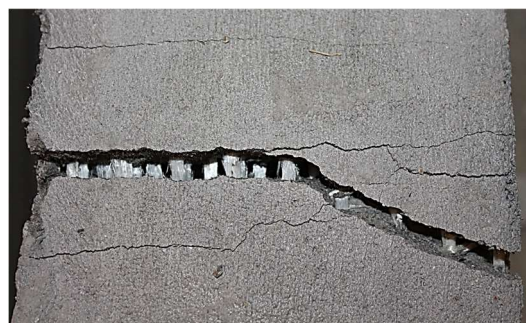
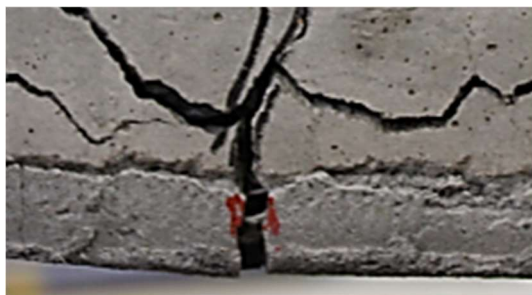
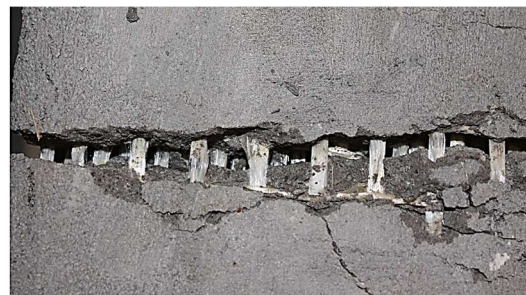
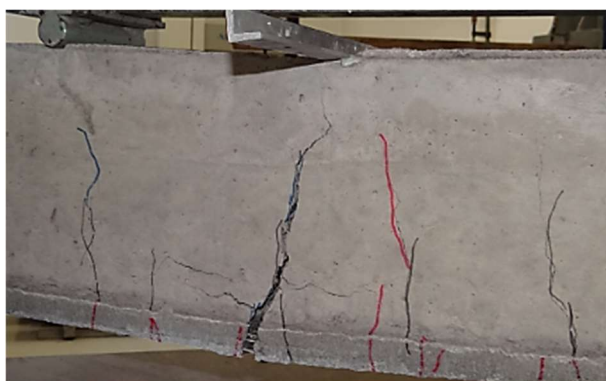
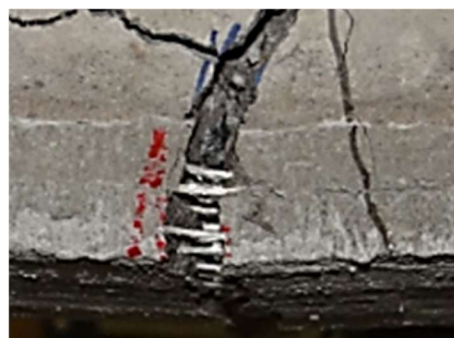
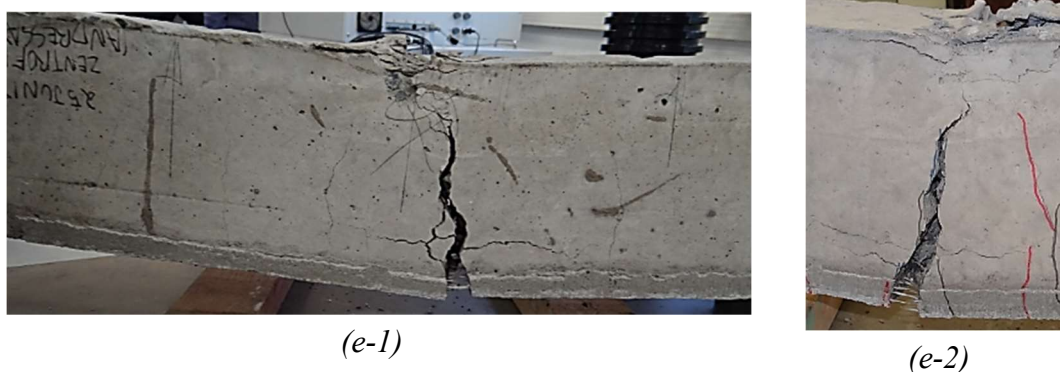
Figura 45. Registro das vigas logo após atingir a carga máxima do ensaio: testemunho (a-1 e a-2); V3c-Sk (b-1 a b-3); V3c-Zx (c-1 a c-3); e V3c-Zx-Anc (d-1 e d-2). Viga V3c-Zx-Anc levada até o colapso completo após ruptura do reforço (e-1 e e-2).

Todas as vigas reforçadas apresentaram a mesma forma de ruptura, abertura abrupta de uma fissura central devido ao escorregamento do têxtil dentro da matriz cimentícia. Pode-se observar que os feixes do têxtil ainda se encontravam íntegros e não foram rompidos, apenas deslizaram dentro da matriz. A carga aplicada nas vigas reforçadas teve uma queda brusca após a ruptura do reforço, evidenciando que o reforço não promoveu nenhuma contribuição para a viga em termos de capacidade resistente após sua ruptura. Na viga com ancoragem, a carga aplicada retornou ao patamar correspondente ao da viga testemunho e o ensaio foi continuado até a viga encontrar-se excessivamente fissurada e deformada. Na Figura 45 consta o registro fotográfico das vigas após atingir a carga máxima do ensaio.

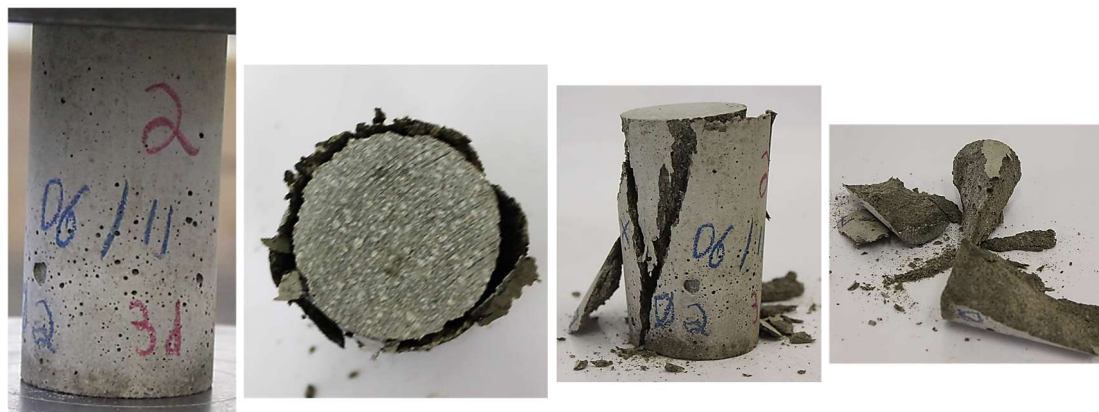
Figura 50. Ruptura típica observada nos corpos de prova cilíndricos da caracterização da argamassa.

Observou-se uma variação razoável entre os valores obtidos para os corpos de prova cilíndricos da mesma idade, conforme evidenciado pelo desvio padrão da amostra de cada idade indicado no gráfico da Figura 49. Atribuiu-se essa variação à dificuldade de adensamento da argamassa, fato observado também na presença de vários poros nos corpos de prova. Por essa razão, optou-se por adotar como resistência à compressão da argamassa o maior valor obtido dos corpos de prova ensaiados, indicados no gráfico de barras. As rupturas de todos os corpos de prova foram abruptas e com um padrão cônico, conforme registrado na Figura 50. Ressalta-se que com a idade de 3 dias a argamassa já atingiu resistência de 54,4 MPa, superior a do concreto das vigas. Adotando como a resistência à compressão da argamassa o valor de 77,9 MPa, correspondente à idade de 63 dias, tem-se que com as idades de 3, 7 e 28 dias a argamassa apresentou 70%, 83% e 99% da resistência final, respectivamente.

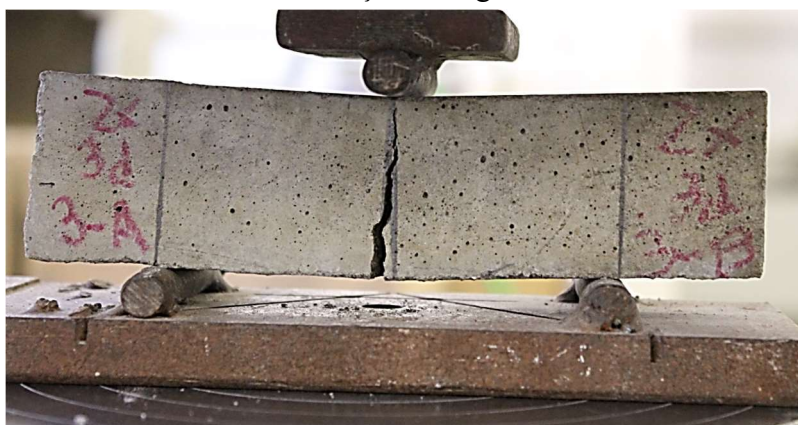
Figura 52. Ruptura típica observada nos corpos de prova prismáticos da caracterização da argamassa.

Percebe-se pelos dados obtidos que o ganho de resistência à tração na flexão se dá entre as idades de 7 e 28 dias, não apresentando grande diferença entre as demais idades. As rupturas de todos os corpos de prova ocorreram através de fissura no seu centro, conforme registrado na Figura 52. A resistência à tração na flexão para 63 dias foi de 10,17 MPa. Para as idades de 3 e 7 dias atingiu-se 76% da resistência final e para a idade de 28 dias 99%.

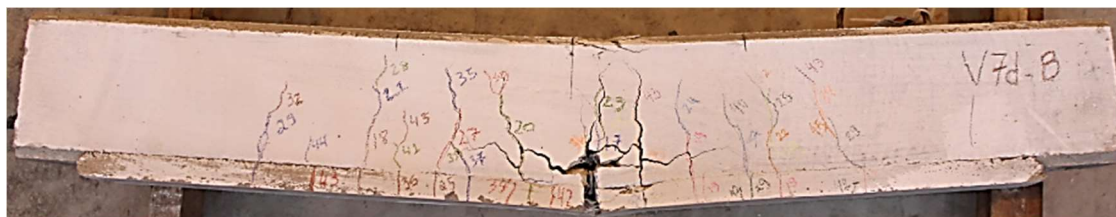
Figura 56. Viga V3c-7d-B rompida.

Todas as vigas do lote 2, ensaiadas após 3, 7 e 28 dias da execução do reforço, apresentaram o mesmo comportamento durante o ensaio de flexão e um padrão de fissuração similar, conforme exemplificado na Figura 56.

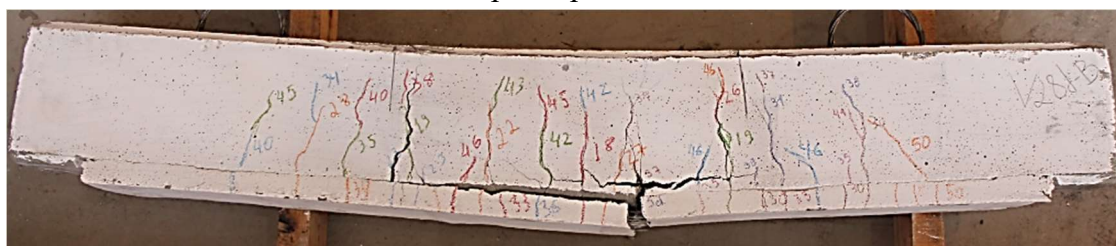
Figura 59. Descolamento do reforço da viga V3c-28d-B observado na continuação do ensaio após ruptura inicial.

Após a ruptura do reforço, quando a taxa de carregamento foi alterada para 3mm/min, ocorreu o alargamento de todas as fissuras formadas e a carga se manteve em um nível próximo ao valor máximo das vigas testemunho, conforme pode ser observado nos gráficos da Figura 57. Em duas vigas, V3c-7d-A e V3c-28d-B, após a ruptura inicial ocorreu descolamento da camada de reforço na continuidade do ensaio, como pode ser notado na Figura 59.

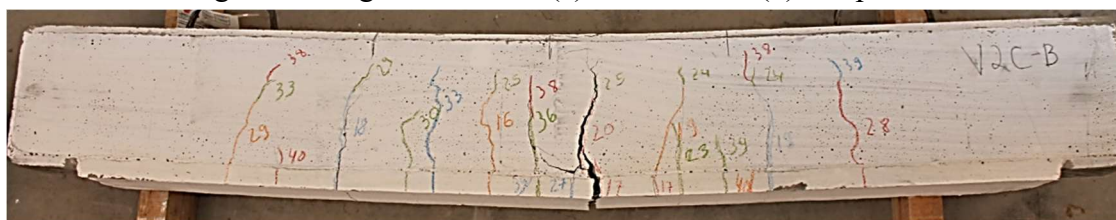
Figura 62. Viga V2c-28d-B (a) e V4c-28d-B(b) rompidas.

Apesar da diferença no número de camadas de reforço, o padrão de fissuração observado no lote 3 (Figura 62) foi o mesmo do observado nas demais vigas do programa experimental.

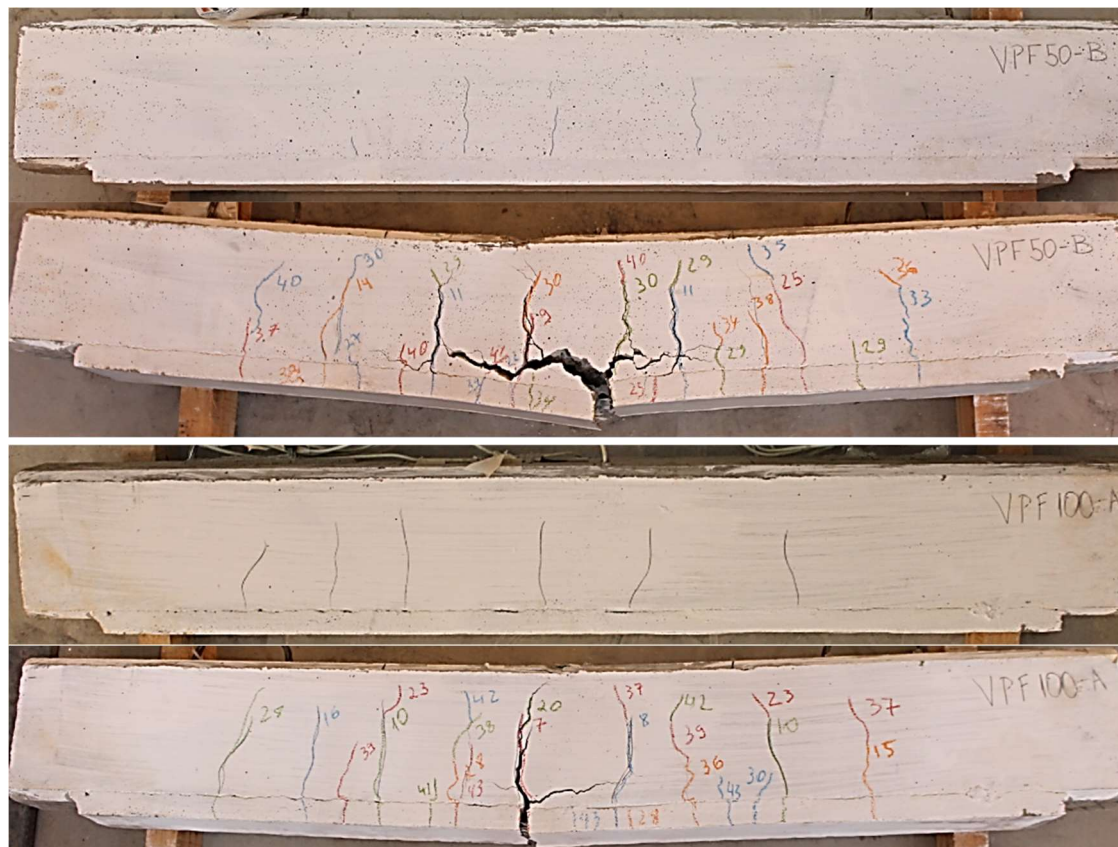
Figura 66. Viga V PF 50 B e V PF 100 A após a pré-fissuração e após o ensaio de flexão.

As vigas do lote 4 diferiram do comportamento das vigas do lote 2 e lote 3 apenas quanto à carga de fissuração, pois não apresentaram o mesmo aumento em relação a viga testemunho observado nas demais vigas reforçadas. No caso das vigas V3c-28d-F100-A e B, houve ainda uma redução da carga de fissuração em relação à viga testemunho. A ruptura observada foi por deslizamento do têxtil dentro da matriz, sem a ocorrência do descolamento da camada de reforço. Na Figura 66 é possível observar as vigas antes e após o ensaio de flexão como exemplo do padrão de fissuração. Nota-se que as primeiras fissuras mapeadas no ensaio de flexão correspondiam às fissuras que surgiram na

fissuração prévia antes da execução do reforço, sendo reabertas a uma carga de 6 kN, para a V3c-28d-F100-A, e 8 kN, para a V3c-28d-F50-B.

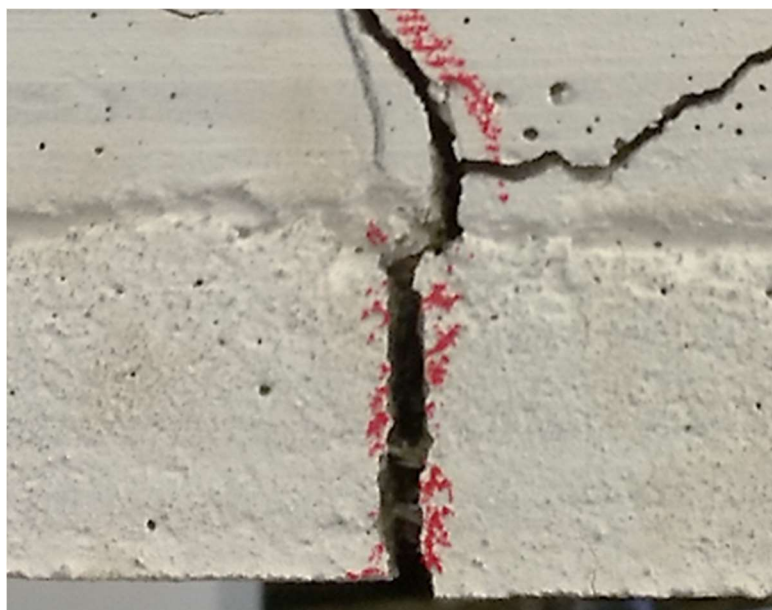
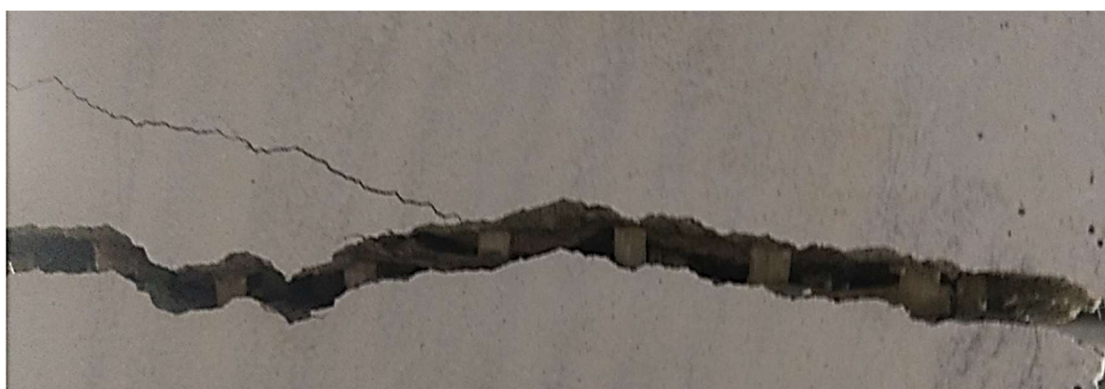
Figura 72. Fissura central, com medida máxima em torno de 5 mm, no centro do vão da viga V3c-28d-F100-A, logo após sua ruptura por deslizamento do têxtil dentro da matriz cimentícia. (a) vista lateral; (b) vista de baixo para cima

Apesar de haver variações entre as vigas dos diferentes lotes estudados, todas as vigas apresentaram o mesmo tipo de ruptura: as vigas reforçadas tiveram uma queda abrupta da capacidade resistente ao ocorrer o deslizamento do têxtil no ponto de abertura de uma fissura central, conforme pode ser observado na Figura 72. Com exceção da viga V4c-28d-B, conforme discutido no item 4.2.3, que pode ter tido seu ensaio interrompido por

uma perda de aderência com o substrato concomitante ao deslizamento do têxtil, nota-se a consistência do comportamento observado quando ao modo de ruptura. Sendo assim, pode-se dizer que para o reforço executado, o fator limitante de seu desempenho foi a aderência entre o têxtil e a matriz cimentícia.
