INFLUÊNCIA DOS EFEITOS COMBINADOS DE CORROSÃO E FADIGA NOS DESLOCAMENTOS VERTICAIS DE VIGAS DE CONCRETO ARMADO

Bolsista: **Leandro Krupp**

Orientadora: **Ângela Gaio Graeff**

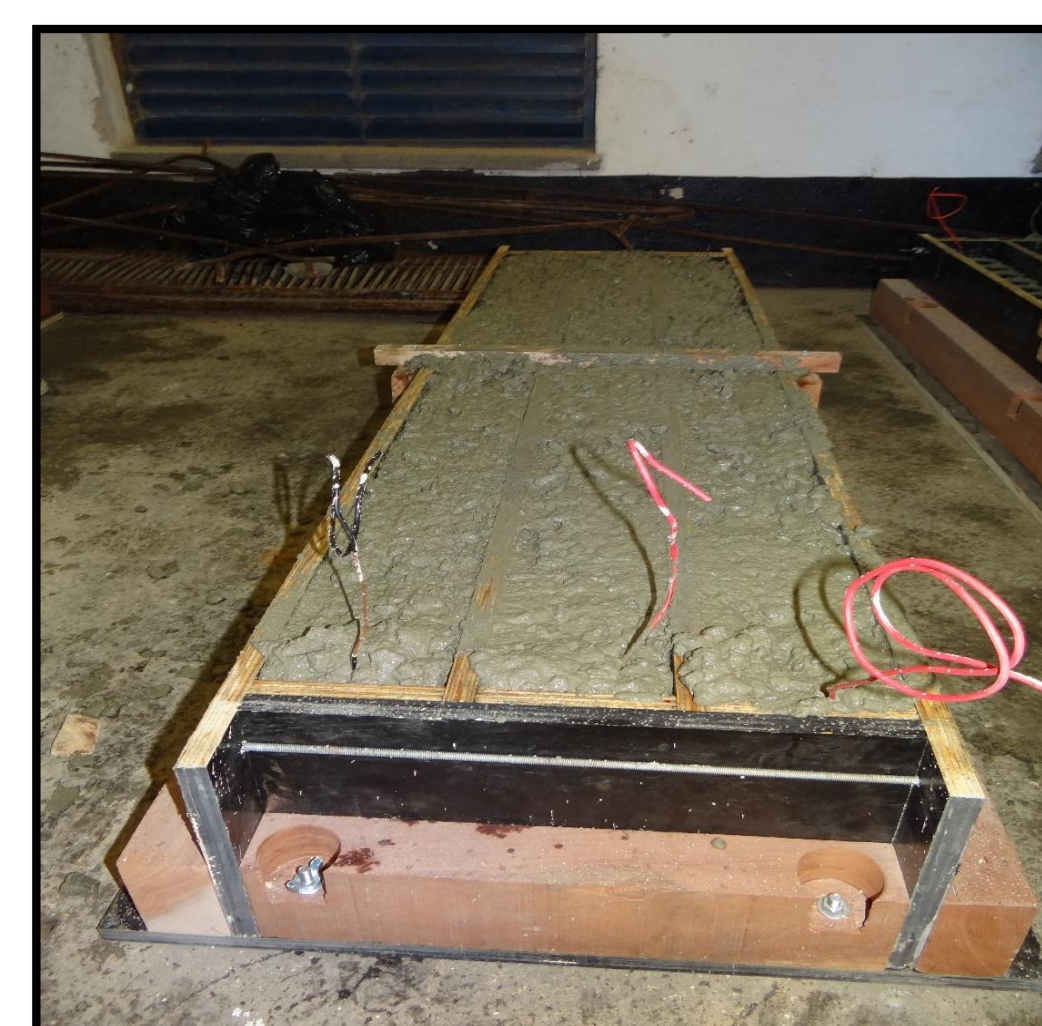
Concretagem das vigas

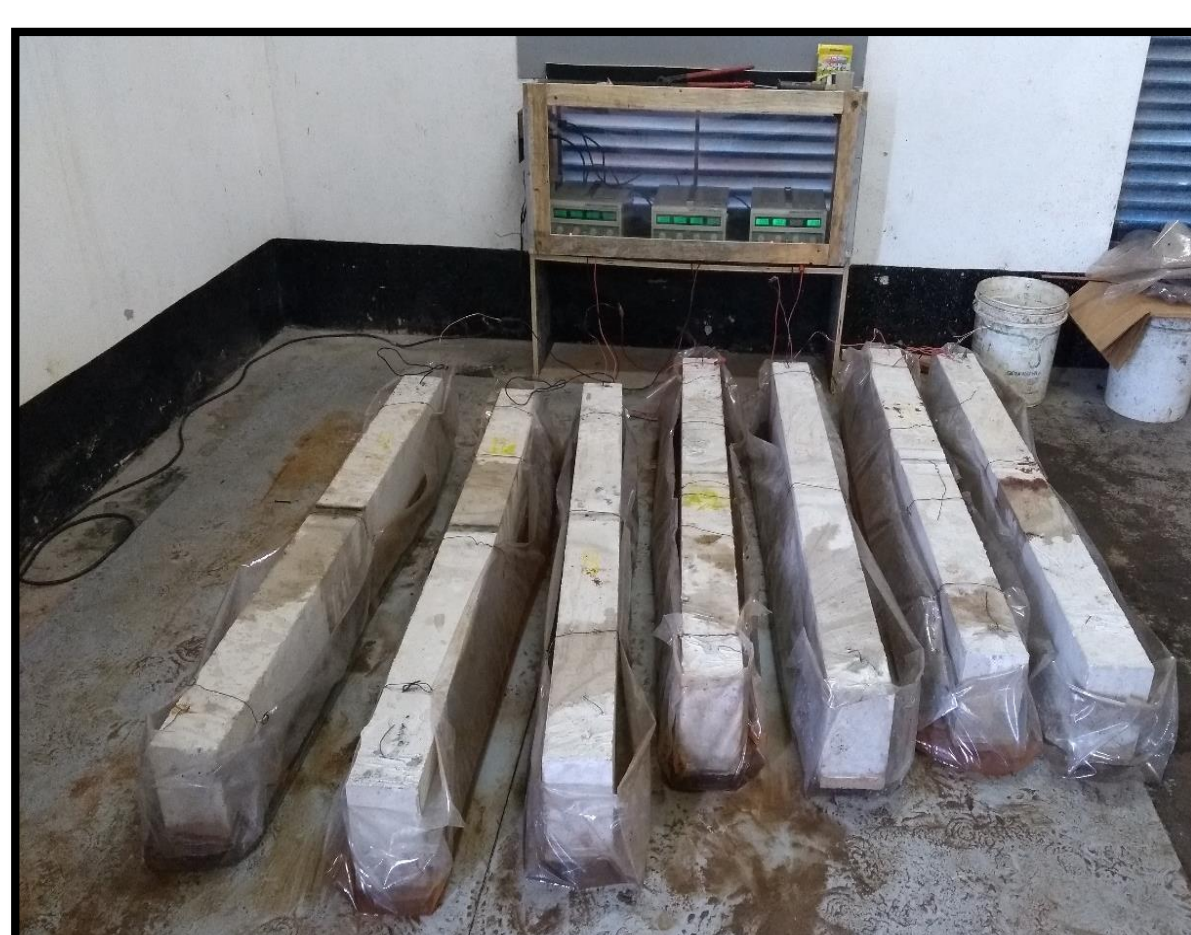
Ensaio de Corrosão Acelerada por Imersão Modificada (CAIM)

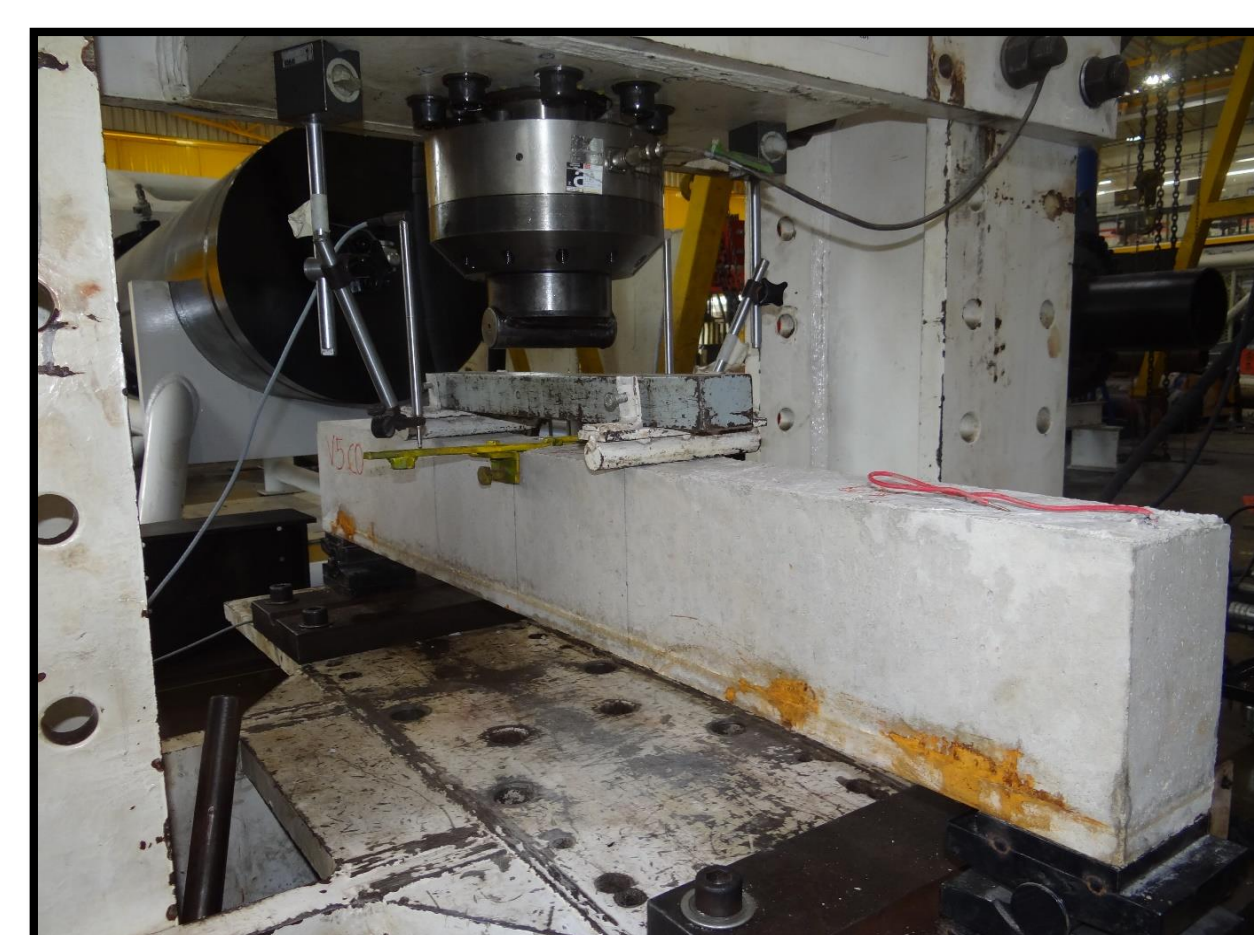
Ensaio de Flexão a 4 pontos
