XXIV SIMPÓSIO BRASILEIRO DE RECURSOS HÍDRICOS

CARACTERIZAÇÃO DO DESASTRE OCORRIDO EM DEZEMBRO DE 2020 NA REGIÃO DO ALTO VALE DO ITAJAÍ

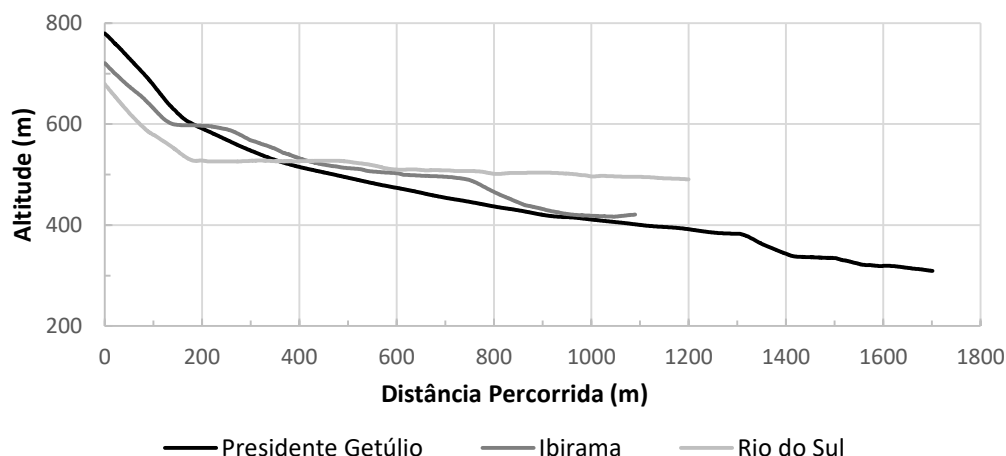
Figura 5. Perfil longitudinal das áreas afetadas por escoamentos em cada município.

Os escoamentos não transformados ou parcialmente transformados em fluxos atingiram extensões variando de 120 a 300 metros. Os fluxos de detritos, transformados em inundações, atingiram distâncias maiores (Figura 5) de até 1800 metros no município de Presidente Getúlio, ultrapassando as áreas habitadas até alcançar o arroio Revólver. Nesse cenário, em que o fluxo seguiu o trajeto pelo canal de drenagem, grandes blocos e material lenhoso foram encontrados distribuídos ao longo das margens do rio, a partir do qual o fluxo passou a percorrer até a região central do município como uma inundação de detritos. A variação de elevação entre as áreas de origem e o ponto de maior alcance com evidência de deposição de material foi de cerca de 500 metros.

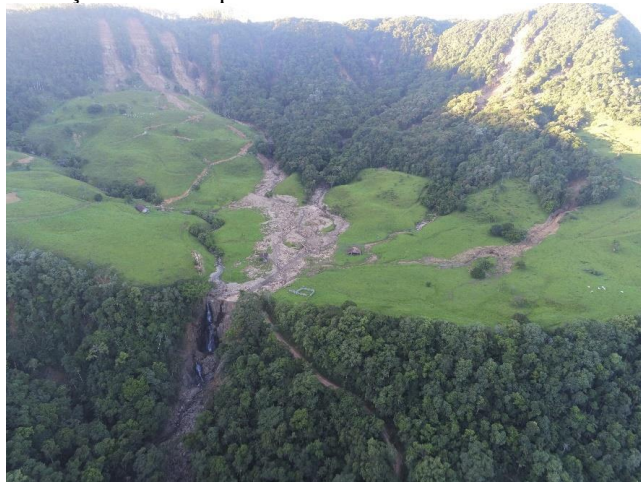
Figura 6. Presença do vale suspenso na bacia do Ribeirão das Pedras em Ibirama.

Os municípios de Rio do Sul e Ibirama tiveram áreas de deposição de fluxo formadas muito próximas das áreas de iniciação nas encostas, que são pouco habitadas, de forma que grande parte do material ficou retido antes de todo o volume ser incorporado aos canais. Essa condição reduziu consideravelmente os impactos gerados a jusante, que foram decorrentes de inundações com menor quantidade de detritos que seguiu pelos canais de drenagem por cerca de 1200 metros. Em Rio do Sul a maior diferença altimétrica entre o início dos escoamentos e o final da zona de deposição foi de 190 metros. Em Ibirama, a maior parte dos escoamentos ocorreu sobre um vale suspenso, com uma quebra de relevo no trajeto do fluxo nos primeiros 500 metros, de forma que grande parte do material deslocado ficou retido sobre esse vale (Figura 6). A diferença de elevação entre a origem e o final da área de deposição é de aproximadamente 300 metros.

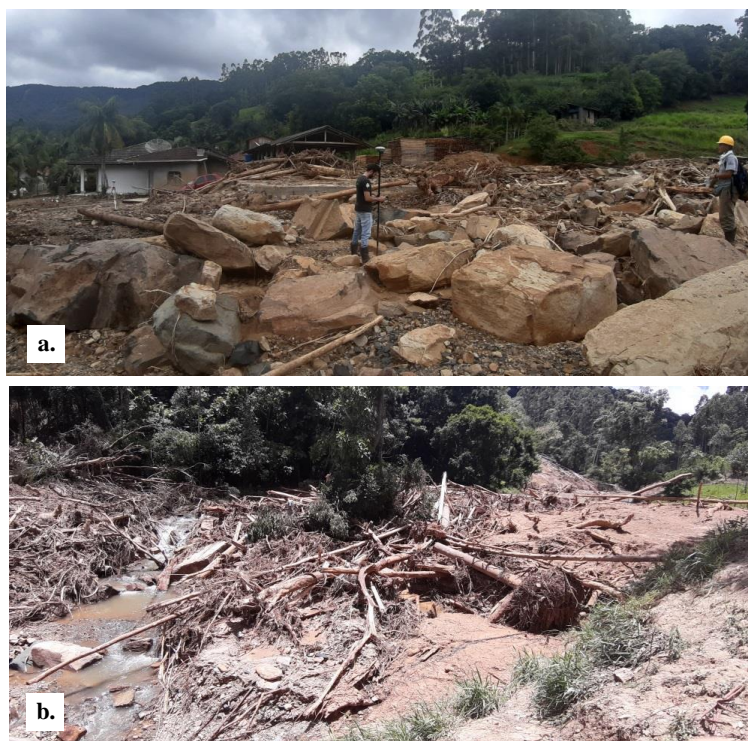
Figura 7. a. Arenitos mobilizados no fluxo de detritos em Presidente Getúlio; b. Presença de detritos lenhosos.

A composição de material do fluxo apresenta detritos e sedimentos de dimensões variadas, sendo que a porção de folhelhos foi responsável por gerar uma parcela de sedimentos mais finos, enquanto os arenitos contribuíram com blocos de maior dimensão (Figura 7a). Além disso, a forte presença dos detritos lenhosos na propagação dos fluxos de detritos e inundações acabou atenuando as consequências do movimento em algumas condições e potencializando a sua magnitude em outras. Devido a grande quantidade e dimensão dos detritos lenhosos, alguns troncos acabaram contribuindo para destruição de estruturas. Enquanto em alguns pontos o acúmulo desse material acabou servindo como barreira natural para conter os sedimentos do fluxo (Figura 7b).
