XXV SIMPÓSIO BRASILEIRO DE RECURSOS HÍDRICOS

ANÁLISE DO DESGASTE EM SUPERFÍCIES DE CONCRETO QUANDO EXPOSTAS AO FENÔMENO DA CAVITAÇÃO UTILIZANDO DIFERENTES METODOLOGIAS DE QUANTIFICAÇÃO DOS DANOS

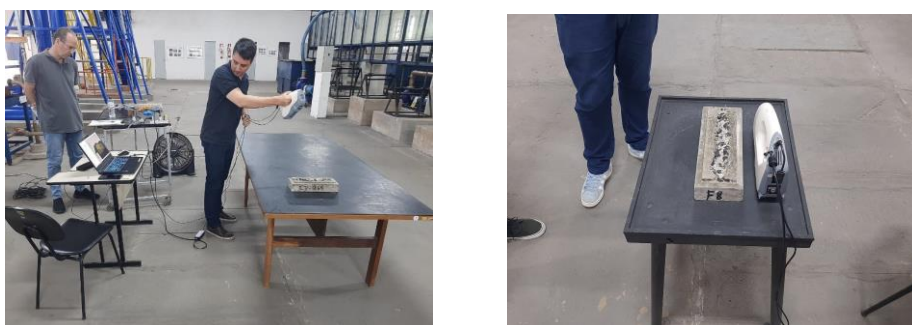
Figura 4 – Escaneamento dos blocos de concreto

A metodologia baseada nas informações extraídas pelo Escâner 3D consistiu na análise das curvas de nível dos blocos erodidos após os ensaios no aparato experimental. Os danos superficiais dos corpos de prova foram digitalizados com o uso do Escâner 3D da marca Artec, modelo EVA de propriedade da Eletrobras FURNAS, que ao realizar sobreposições sucessivas de imagens fotográficas do objeto escaneado construiu um modelo digital em 3 (três) dimensões dos corpos de prova utilizados (Figura 4).

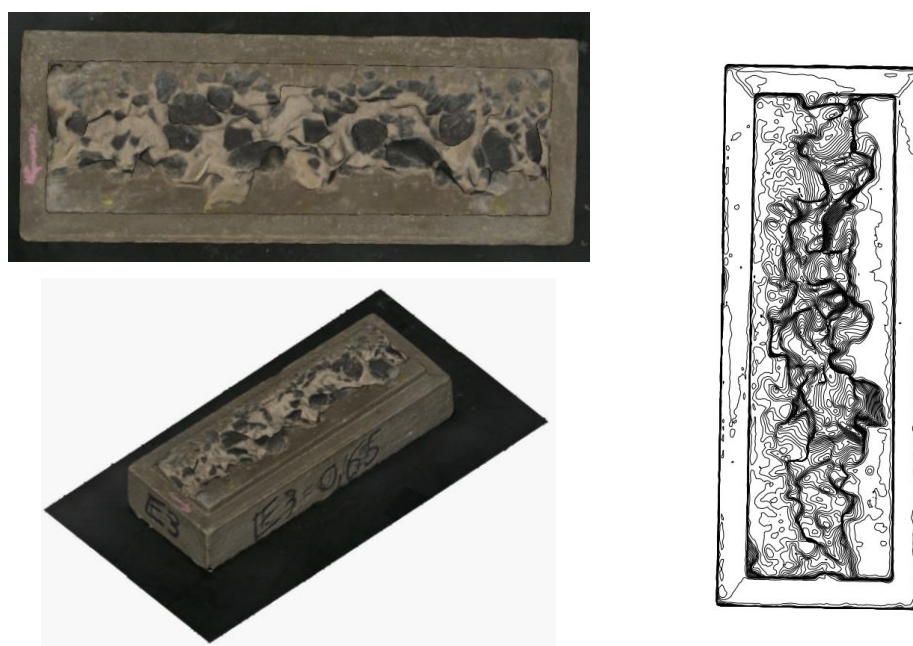
Figura 5 – Sólidos e curvas de nível geradas pelo software

Os sólidos formados pela composição das imagens capturadas pela câmera do escâner 3D eram processados a partir do software do próprio equipamento (*Artec Studio 16 Professional*). Os arquivos obtidos possuíam extensão *.dwg* compatíveis com o software *AutoCad®*, o que permitia a extração

de curvas de nível com espaçamento de 0,5 mm da superfície erodida, conforme o apresentado na Figura 5.

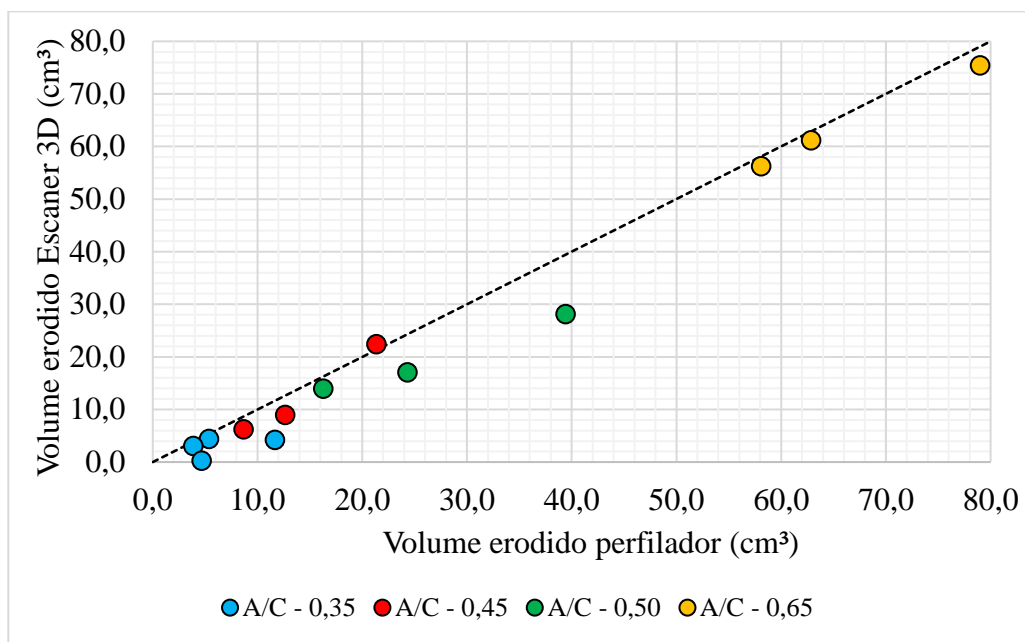
Figura 7 – Relação entre os valores de volume erodido das curvas de nível e perfilador

Com base nos resultados obtidos nas análises de volume erodido para cada metodologia, foi possível avaliar a eficiência dos equipamentos utilizados. Para fins de comparação o método do Escâner 3D foi adotado como o mais preciso entre os três analisados, devido à alta precisão das digitalizações dos objetos, e a partir dele, foram feitas comparações com as outras metodologias. A Figura 7 relaciona o volume erodido calculado a partir das curvas de nível obtidas pelo Escâner 3D com os do perfilador, observa-se que, de maneira geral, ambos os métodos apresentam resultados coerentes, com o perfilador indicando perdas volumétricas superiores, mas com variabilidade admitida como aceitável.

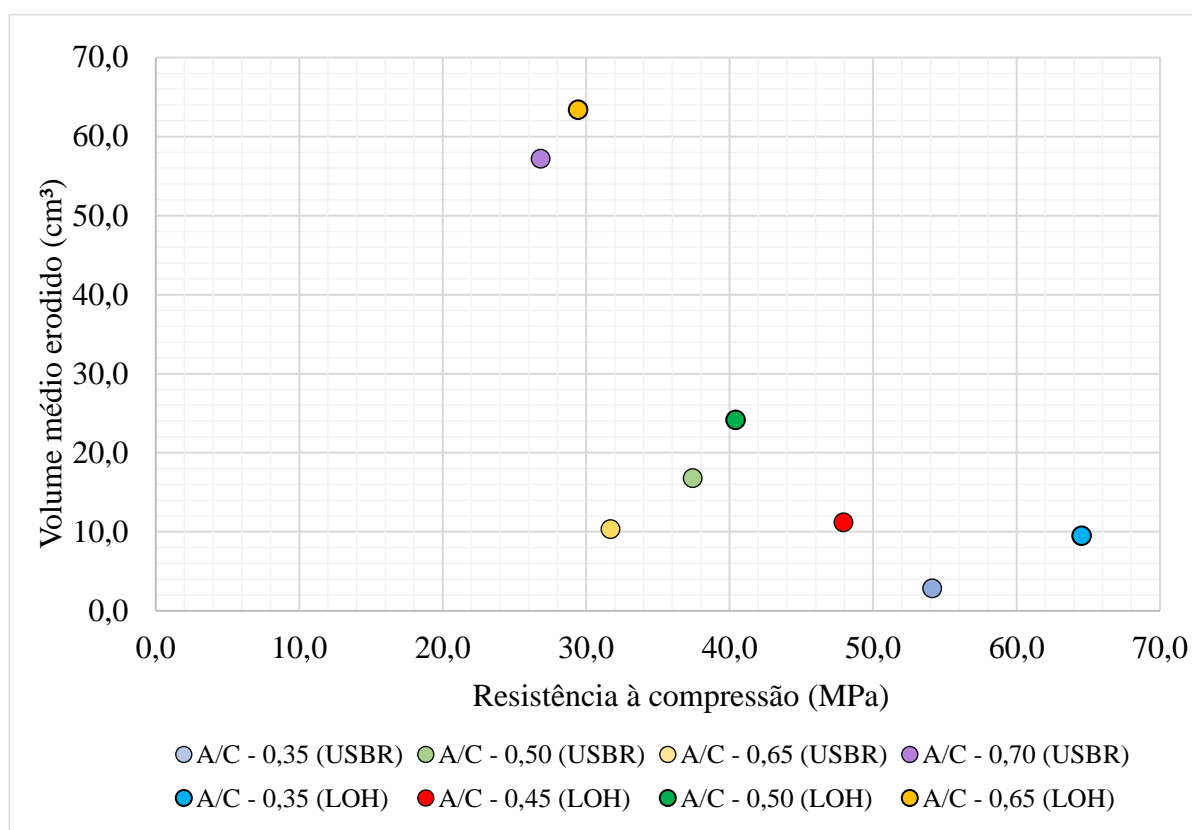
Figura 9 – Comparativo entre os resultados e os valores obtidos por USBR (2020)

Os resultados referentes à resistência média à compressão por volume erodido, obtidos a partir das pesagens hidrostáticas, são exibidos na Figura 9 em comparativo com os dados de USBR (2020). Cabe salientar que ambos os dispositivos (USBR, 2020 e o utilizado neste estudo) são idênticos em termos áreas do bloco sujeitas ao escoamento e geometria.

Conforme apresentado na Figura 9, há uma relação entre a resistência à compressão e o volume médio perdido dos blocos, onde, os blocos com maior relação a/c possuem menores resistências a compressão e conseqüentemente sofrem mais danos erosivos. Esse comportamento foi observado para todos os dados.

Ao analisar a relação entre os volumes perdidos em ambos os conjuntos de dados, observa-se um comportamento similar. As diferenças entre os dados da USBR e LOH para as mesmas relações água/cimento podem estar relacionadas ao tempo de cura do concreto ou a problemas na moldagem dos corpos de prova, uma vez que esses fatores impactam diretamente o valor da resistência à compressão. Acrescenta-se, ainda, que o valor médio erodido dos blocos da relação a/c 0,65 obtidos pelo USBR (2020), foge por completo da tendência de comportamento esperado, já que à medida que a resistência à compressão dos blocos de concreto aumenta, a perda volumétrica tende a diminuir.
