ENGENHARIA: **A MÁQUINA QUE** **CONSTRÓI O FUTURO**

Engenharia: a máquina que constrói o futuro

ANÁLISE DO POTENCIAL DE RUPTURA PELO PROCESSO DE TOMBAMENTO FLEXURAL EM ÁREA URBANA DE CAXIAS DO SUL

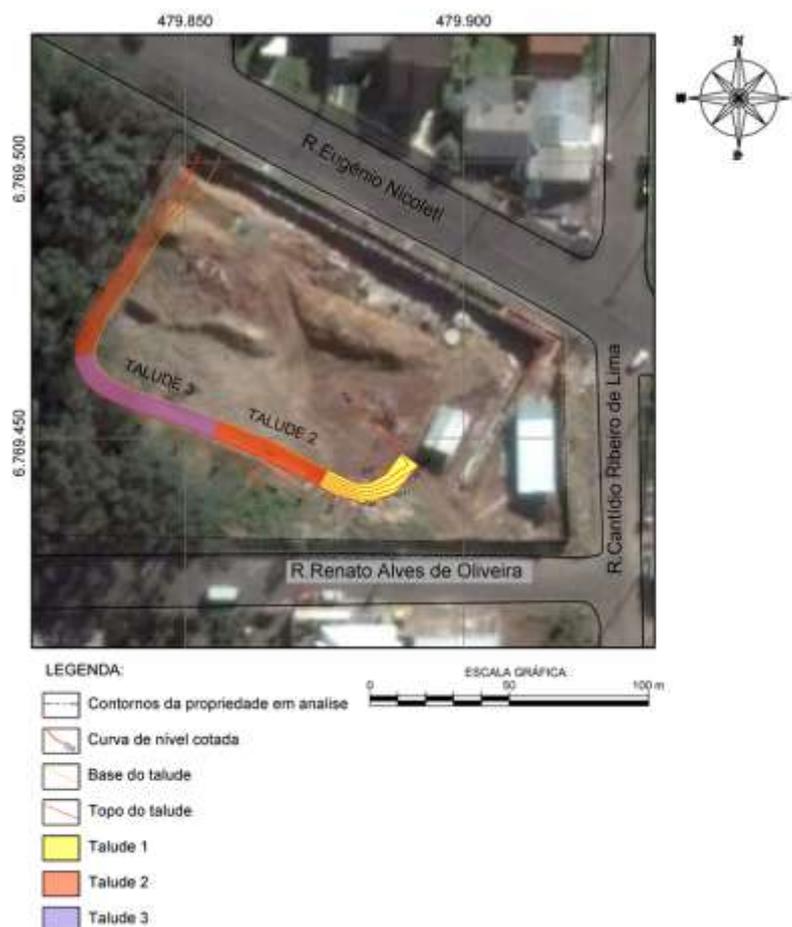
Figura 2 - Posicionamento espacial dos taludes analisados. Base cartográfica UTM, SIRGAS 2000, Zona 22J.

Enfocou-se a avaliação aos Taludes 2 e 3, uma vez que as características do maciço no Talude 1 não se aplicam as metodologias propostas neste estudo. Na *Figura 2* estão identificados em planta os trechos abrangidos pelos respectivos taludes.

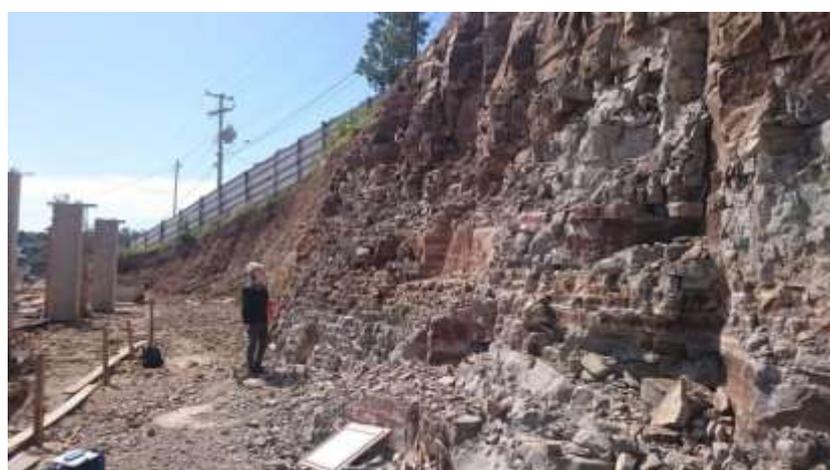
Figura 3 - Vista lateral da face dos Talude 2 (primeiro plano) e Talude 1 (ao fundo). O Talude 2 mostra evidências de tombamento e queda de blocos.

O aspecto in loco do maciço rochoso nos taludes de corte avaliados pode ser observado pelas figuras 3 a 6.

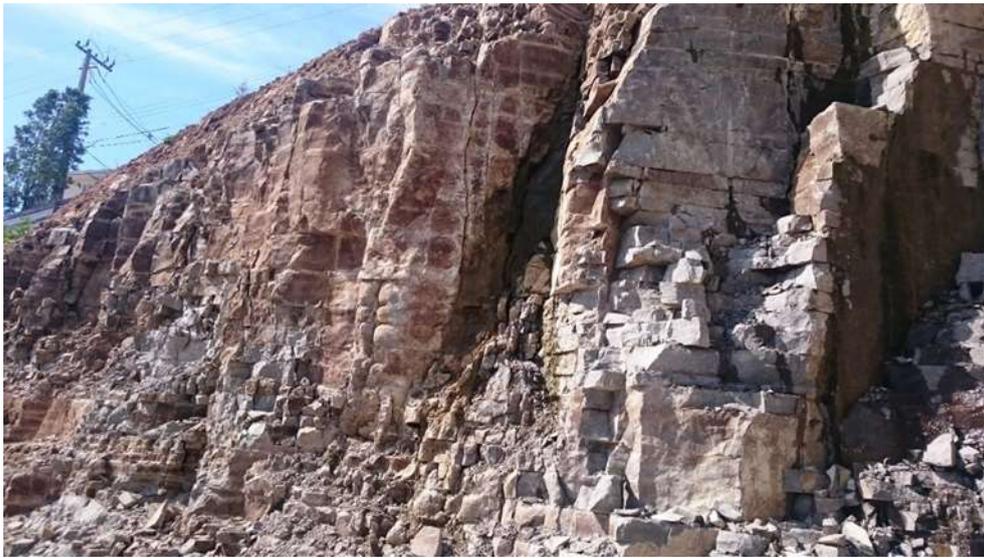
Figura 4 - Aspecto geral do maciço rochoso exposto na face do Talude 2.

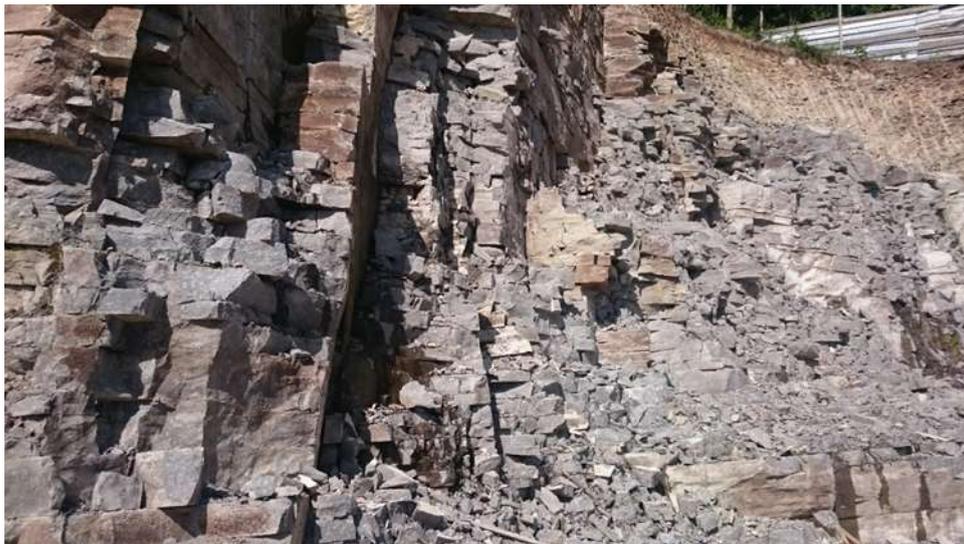
Figura 5 - Visada para oeste da porção oeste do Talude 3 em sentido perpendicular a família de descontinuidades F2. A imagem mostra evidências de queda de blocos.

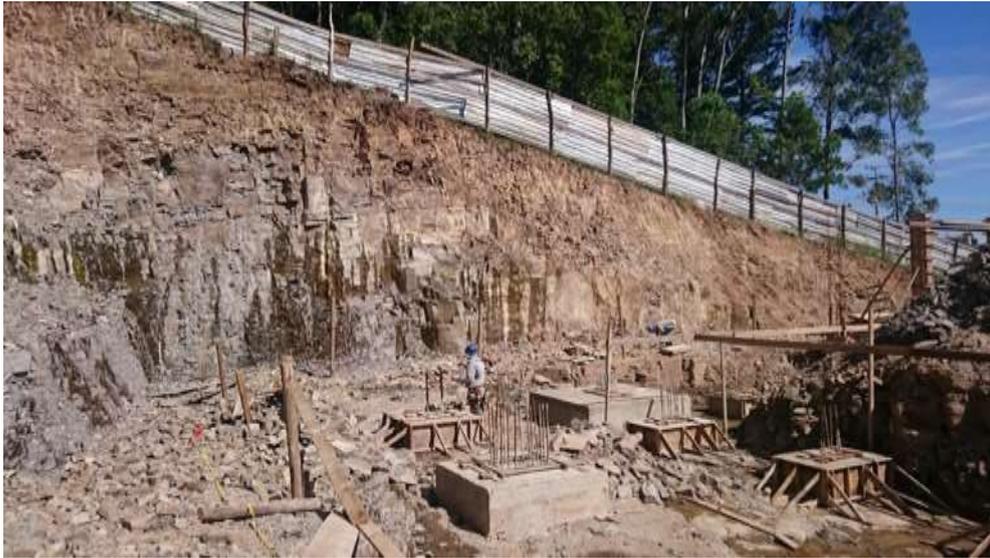
Figura 6 - Vista em sentido noroeste da face oeste do Talude 3.

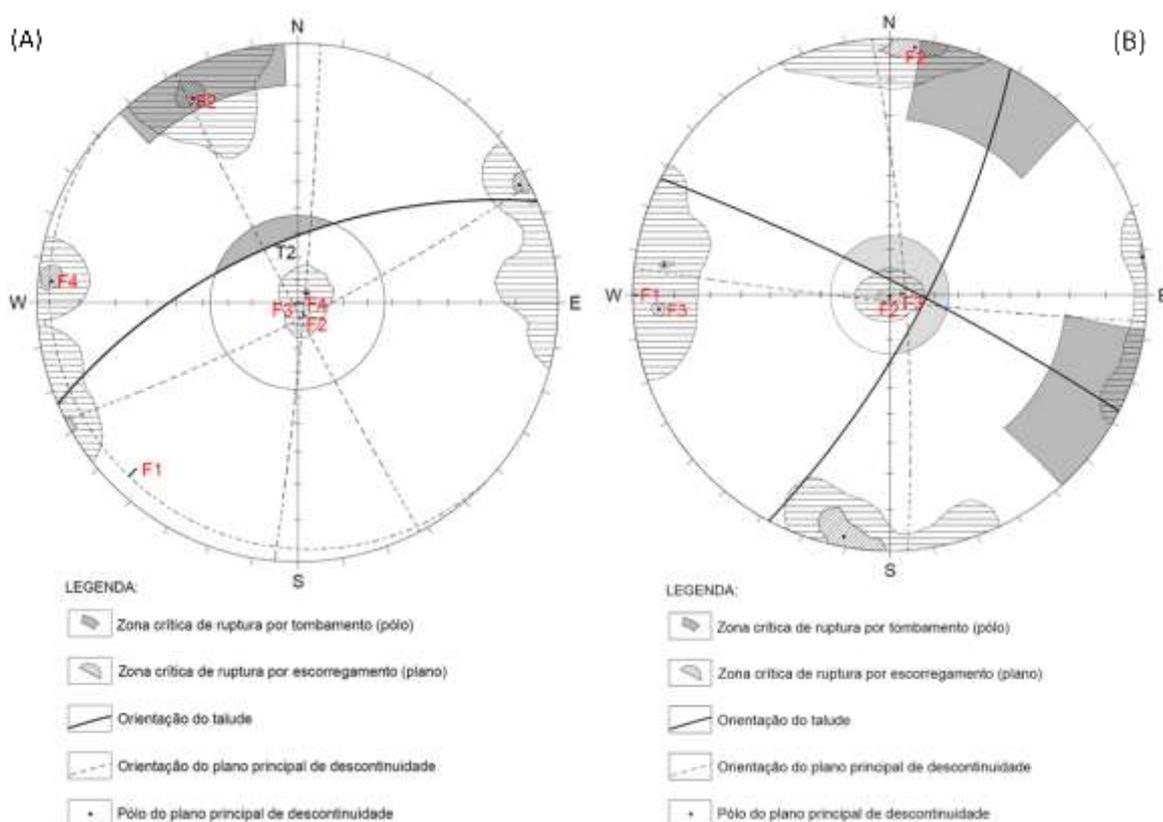
Figura 7 - Modelo de ruptura por tombamento e deslizamento para o Talude 2(A) e 3(B).

Para determinação dos mecanismos de ruptura do talude em meio fraturado (circular planar, em cunha ou tombamento) utilizou-se inicialmente o método da análise cinemática, através da rede estereográfica. A análise cinemática, realizada com o software Dips V.5.1 da Rocscience, permitiu identificar em cada seção de talude o potencial de ruptura por tombamento e escorregamento (**Erro! Fonte de referência não encontrada.**).

- 1) Por tombamento no talude 2 a partir de corte desfavorável em relação a disposição do conjunto de descontinuidades da família 2 (**Erro! Fonte de referência não encontrada.**(A)).
- 2) Condições restritas ao tombamento no talude 3 condicionada pelo corte desfavorável nas famílias 2 e 3 (**Erro! Fonte de referência não encontrada.** (B)).

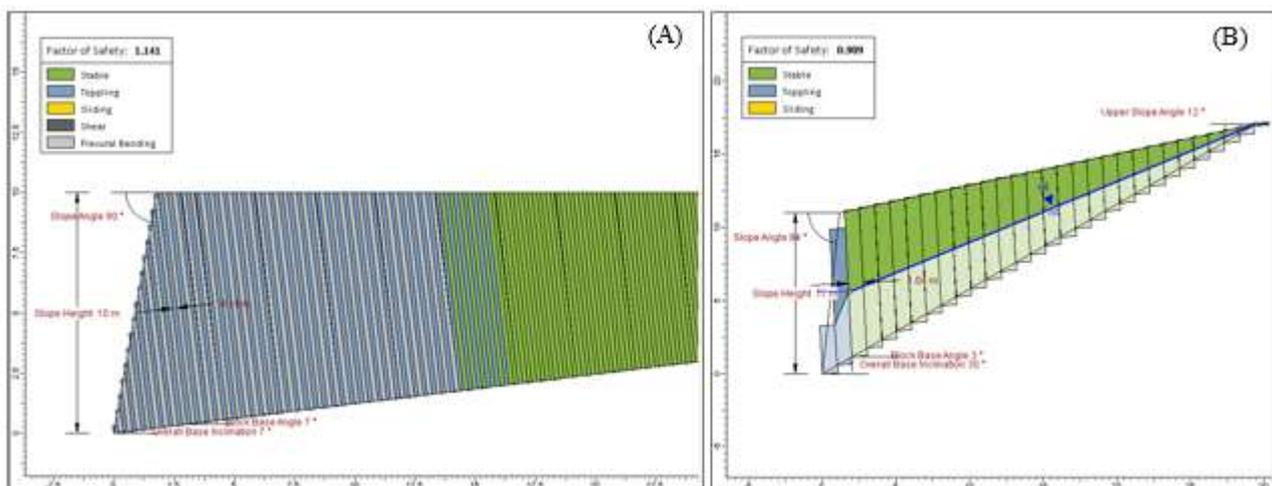
Figura 8 - Estimativa do FS no talude 2 para tombamento flexural considerando o plano de deformação obtido pelo modelo numérico (A). Estimativa do FS no talude 3 para tombamento de bloco considerando o plano de deformação obtido pelo modelo numérico (B).

Os fatores de segurança para tombamento flexural dos taludes 2 e 3 foram avaliados a partir do modelo numérico de Goodman e Bray (1976), por meio do Software RocTopple V.2.0 da Rocscience. Os resultados obtidos para os taludes 2 e 3 e representados nas Figura 8A e 8B mostraram possibilidades cinemáticas para o movimento flexural.

No talude 2 o resultado do fator de segurança por tombamento flexural do maciço, obtido pelo critério de Hoek e Bray, equivale a 1,141, o que se traduz numa condição de segurança mínima a ruptura. A simulação obtida para o talude 3 considerando a situação mais desfavorável resultou num índice para o fator de segurança de 0,909 assinalando um potencial de ruptura por tombamento de bloco. As Figura 8 (A) e (B) ilustram respectivamente as análises bidimensionais ao longo de seções esquemáticas dos taludes 2 (A) e 3 (B). Nestas ilustrações estão assinalados os intervalos (em azul) com risco potencial de tombamento.
