CORROSÃO SOB TENSÃO POR SULFETO EM ARAMES DE AÇO SAE 1070 EMPREGADOS NA  
ARMADURA DE TRAÇÃO DE DUTOS FLEXÍVEIS: EFEITO DE DEFEITOS SUPERFICIAIS INDUZIDOS

Dissertação submetida ao Programa de Pós-Graduação em Engenharia de Minas, Metalúrgica e de Materiais (PPGE3M) da Universidade Federal do Rio Grande do Sul como requisito parcial à obtenção do título de Mestre em Engenharia, modalidade Acadêmica.  
Área de concentração: Ciência e Tecnologia dos Materiais.

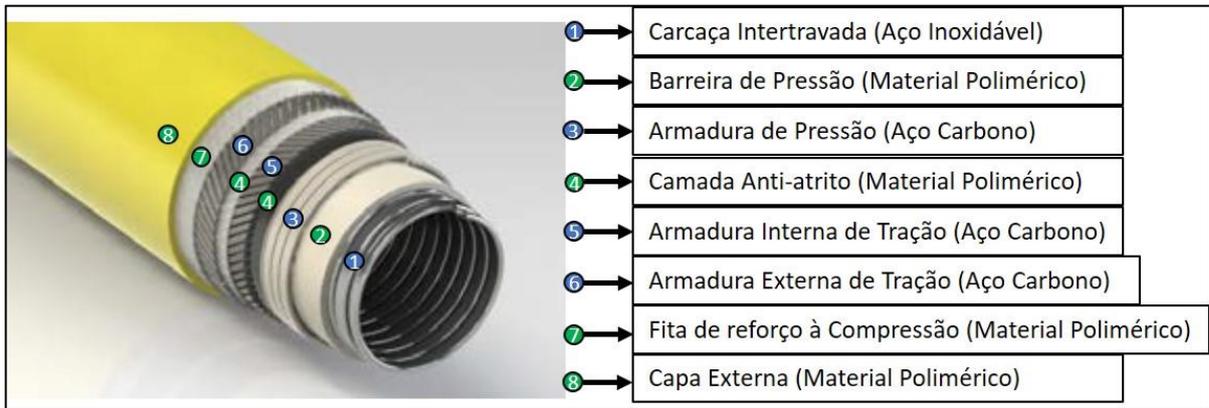
Figura 7 – Duto flexível *unbonded*.

O duto flexível *unbonded* (camadas não aderentes umas com as outras), é composto por camadas metálicas e poliméricas que, trabalhando conjuntamente, propiciam além da estanqueidade e da resistência mecânica necessária, a flexibilidade da tubulação para o transporte de hidrocarbonetos, que é uma propriedade bastante desejável na prospecção *offshore*. Há, portanto, uma baixa rigidez à flexão e uma alta rigidez axial. Ver **Figura 7**. (XAVIER, 2009; CAMPELLO, 2014)

camada de tração que é o objeto deste trabalho. Informações mais detalhadas sobre as diferentes características dos dutos flexíveis (expostas na **Figura 5** e na **Figura 6**), assim como as diversas camadas que compõe os dutos flexíveis de camadas não aderentes (expostas na **Figura 7**), podem ser encontradas, entre tantos outros, nos trabalhos de: (NEGREIROS, 2016; XAVIER, 2009; MARTINS, 2008; CAMPELLO, 2014; BUENO, 2010).

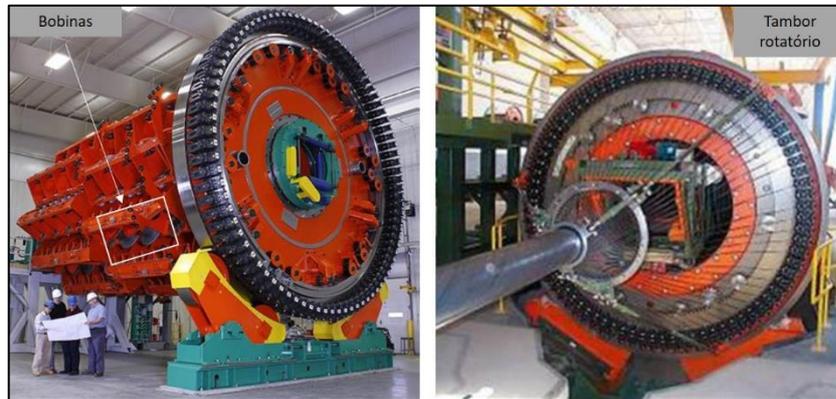
Figura 9 – Montagem da armadura de tração na fábrica.

A **Figura 9** mostra a máquina responsável pelo processo de disposição dos arames da armadura de tração do tubo flexível. O processo consiste em alimentar um tambor rotatório com arames oriundos de bobinas. O tambor rotatório, por sua vez, é responsável pela disposição dos arames em forma helicoidal ao longo do corpo do tubo. Após várias rotações do tambor, o processo é interrompido para a troca das bobinas. A união entre os arames é feita por soldagem, onde se tem o cuidado de ter apenas um arame soldado por passo de

enrolamento. Normalmente duas máquinas são utilizadas para esse processo, uma para assentar a camada interna e a outra para a camada externa (na direção oposta). (MIYAZAKI, 2015; WALLAUER, 2015)

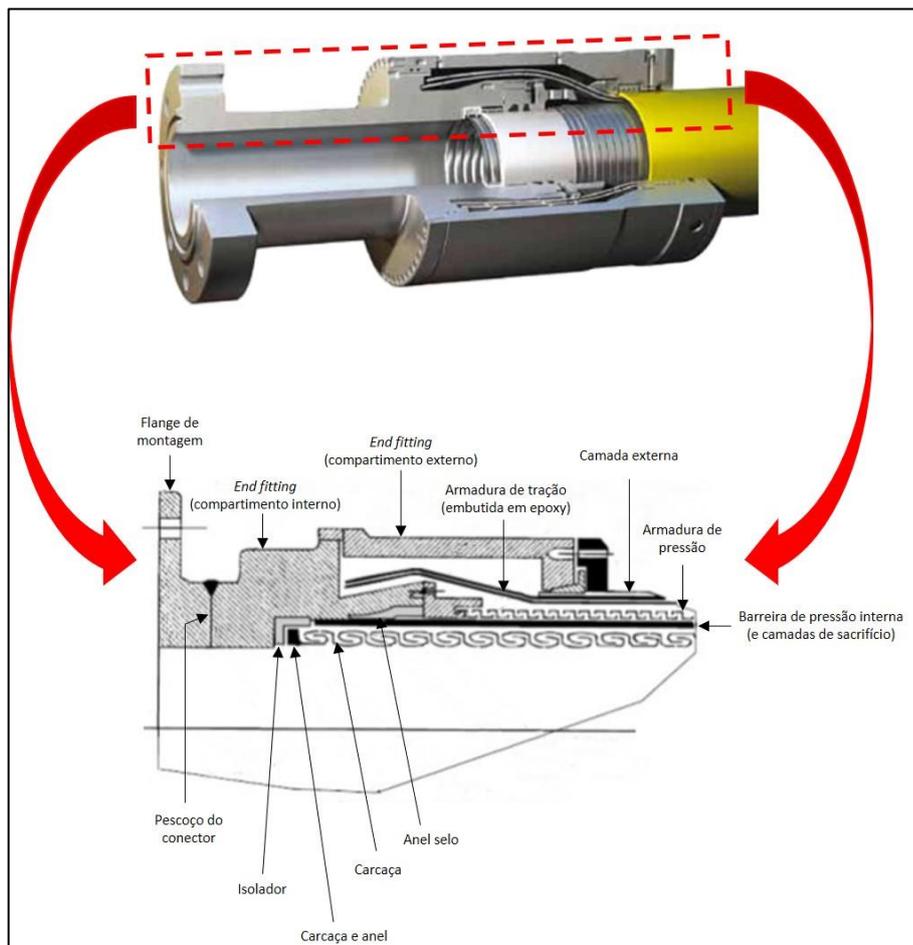
Figura 12 - Corte transversal de um conector "end fitting" mostrando seus componentes.

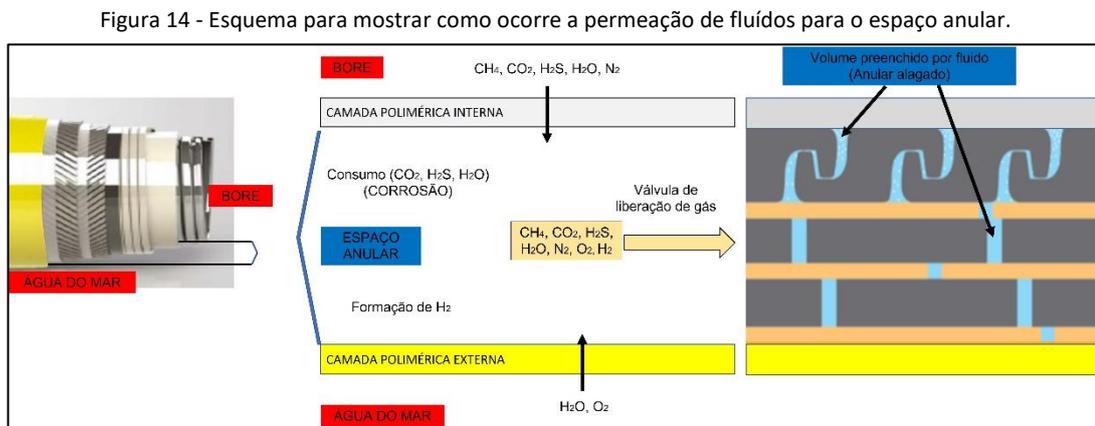
A **Figura 14** exhibe como se dá a permeação de fluidos para o espaço anular.

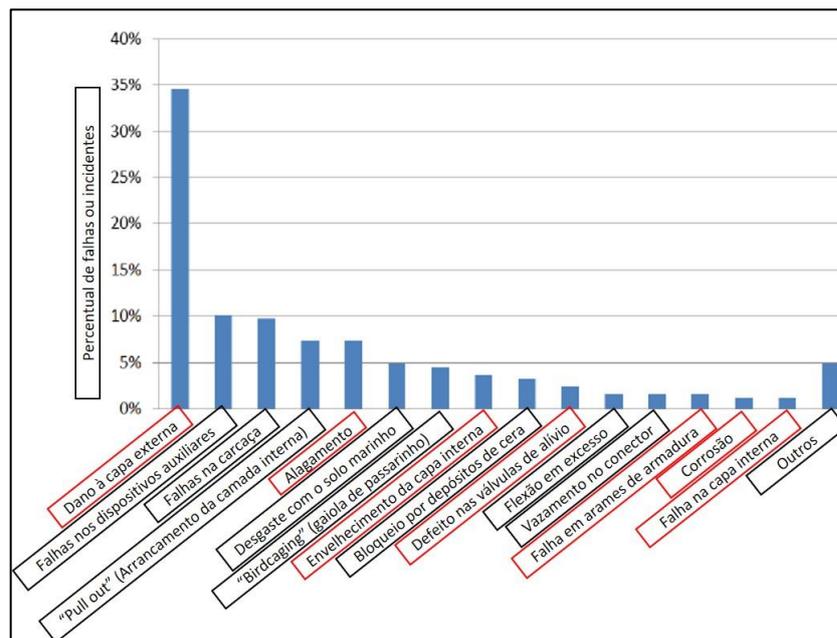
Figura 17 - Gráfico mostrando o percentual de falhas ou incidentes ocorridos em *risers*. Em vermelho, destaque para situações relacionadas a este trabalho.

A **Figura 17** mostra o percentual de falhas ou incidentes ocorridos em *risers*, onde é nítido que dano à capa externa é situação que mais ocorre.

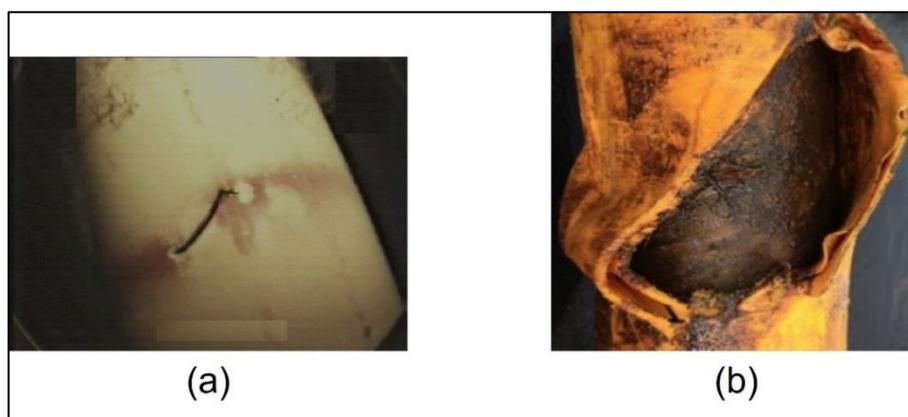
Figura 18 - (a) Exemplo de dano na capa externa. (b) Falha típica da capa externa devido ao aumento da pressão no anular.

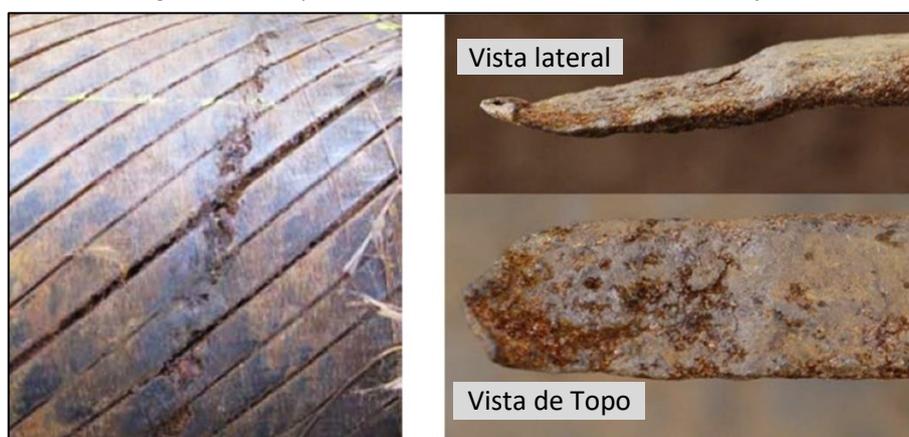
Figura 19 - Exemplos de corrosão em arames da camada de tração.

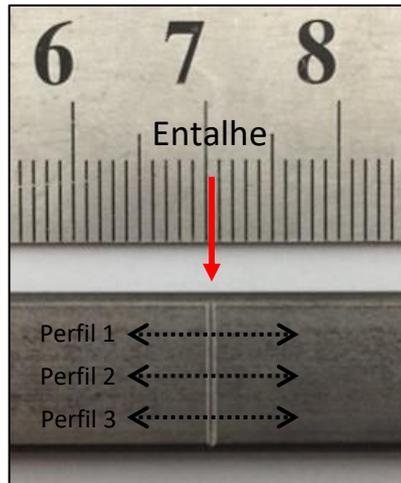
Figura 39 - Indicação das regiões onde foi traçado o perfil dos entalhes.

profundidade ao longo do entalhe. A norma selecionada no equipamento foi a ISO 1997. A **Figura 39** mostra os locais onde o perfil foi realizado.

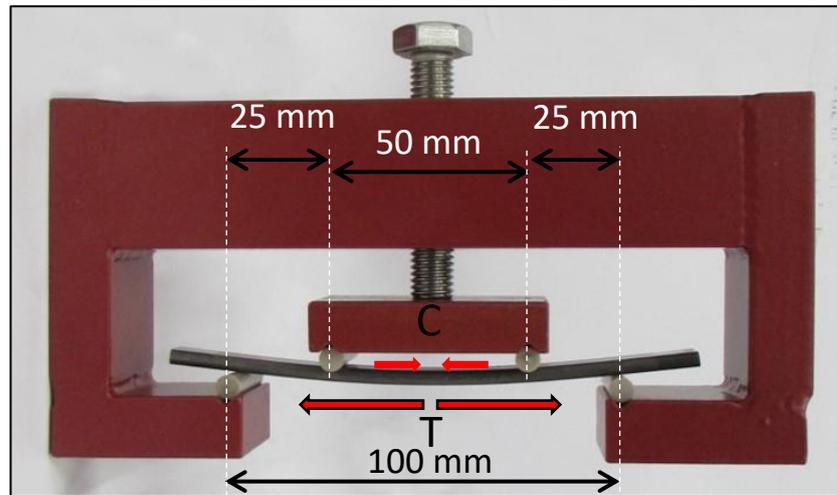
Figura 41 – Amostra flexionada no dispositivo, além do dimensional do mesmo. T = Tensão Trativa e C = Tensão Compressiva. O dispositivo foi projetado para amostras de 140 mm de comprimento e as dimensões estão dentro dos valores que a norma NACE TM0316-1016 item 3.1 sugere.

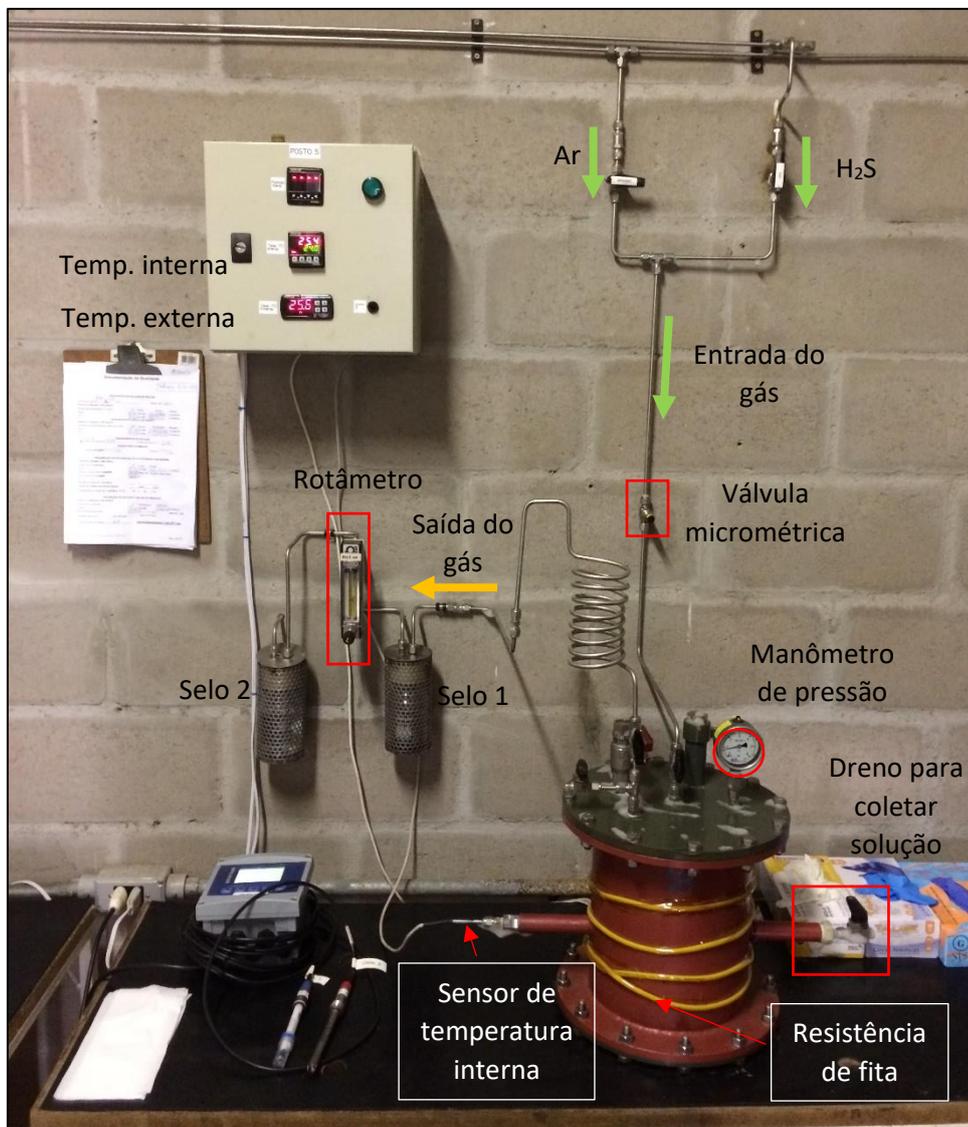
Figura 42 – Disposição da bancada onde foram realizados os testes.

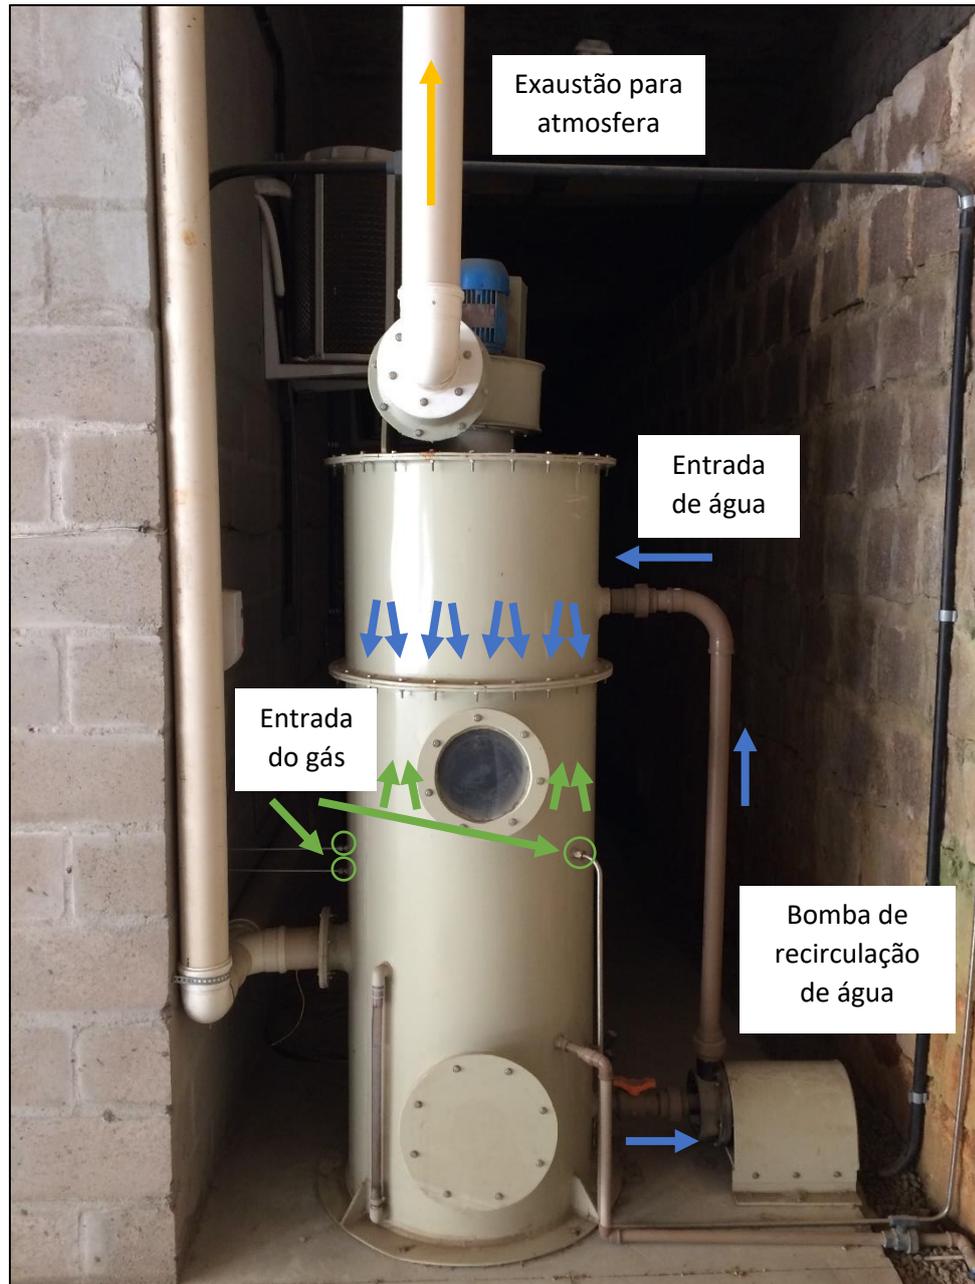
Figura 43 – Lavador de gases.

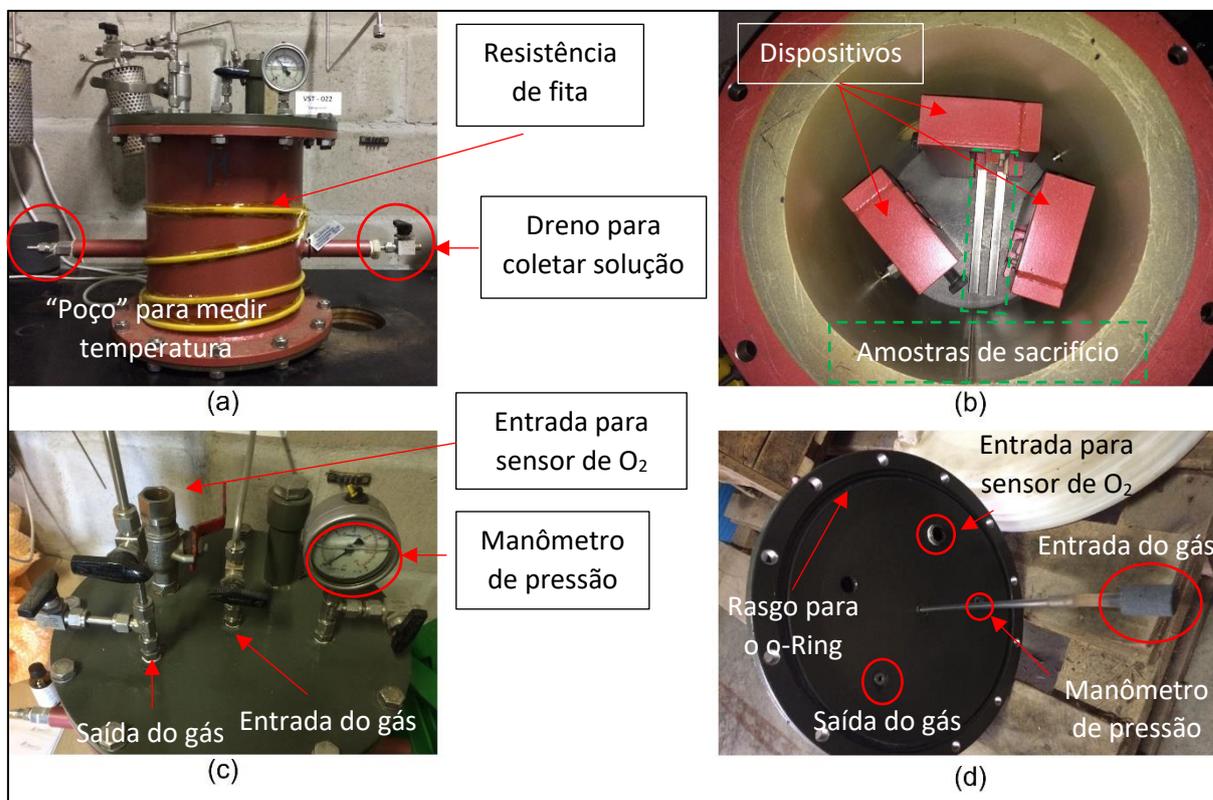
Figura 44 – Imagens do interior e do exterior da cuba de teste. (a) Lado externo da cuba; (b) Lado interno da cuba exibindo os dispositivos de flexionamento e as “amostras de sacrifício” utilizadas para que a relação volume/área de metal exposta seja de 30 ml/cm<sup>2</sup> (+10 ml/cm<sup>2</sup>); (c) Lado interno da tampa. Pelo tubo é a entrada de gás, onde em sua ponta vai um “fragmentador de bolhas” (chamado difusor) para ter uma melhor solubilidade do gás na solução; (d) Lado externo da tampa.

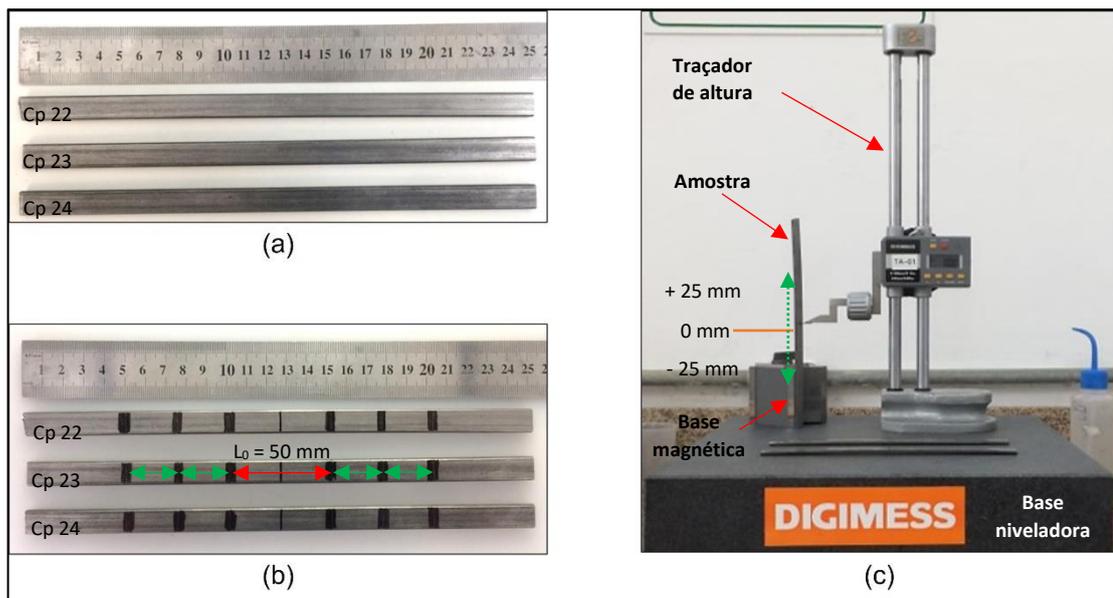
Figura 46 – Imagens das etapas iniciais do ensaio de tração. **(a)** Amostras com aproximadamente 250 mm; **(b)** Amostras já traçadas; **(c)** Esquema mostrando como foram realizados os traços.

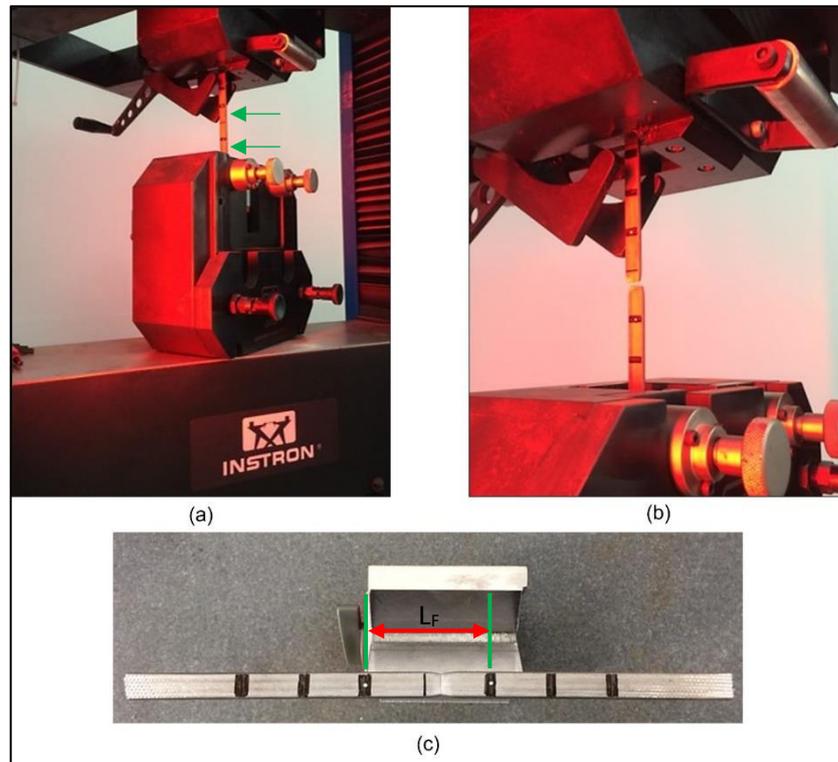
Figura 47 – Imagens das etapas finais do ensaio de tração. **(a)** Amostra instalada no equipamento. Os pontos brancos indicados são as referências para que a máquina faça a leitura da deformação; **(b)** Amostra já fraturada; **(c)** Amostra fraturada já disposta na base magnética para a realização da medida do comprimento final.

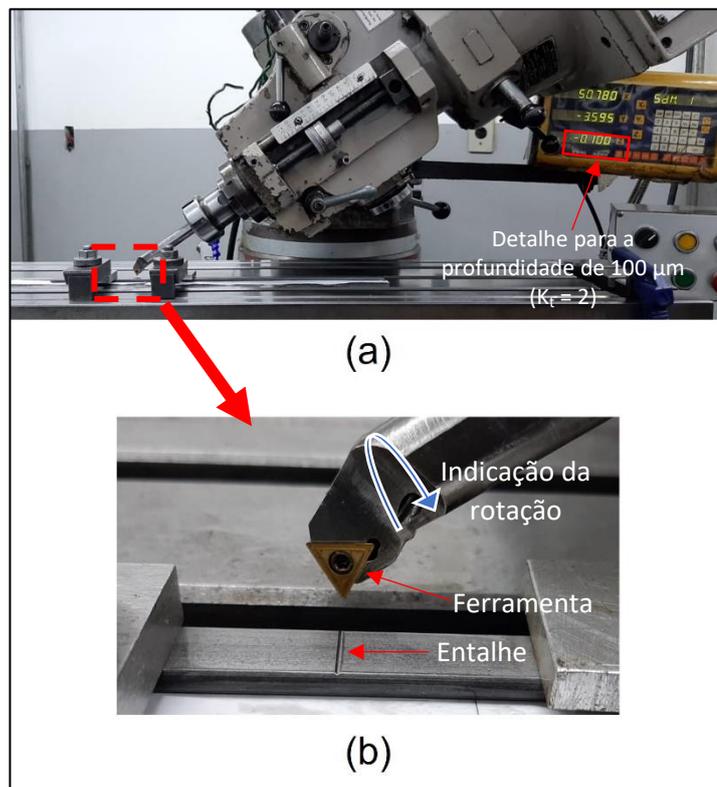
Figura 49 – Imagens da usinagem dos entalhes. **(a)** Imagem da fresadora; **(b)** Detalhe para o entalhe usinado (no caso  $K_t = 2$ ) e para a ferramenta utilizada no processo.

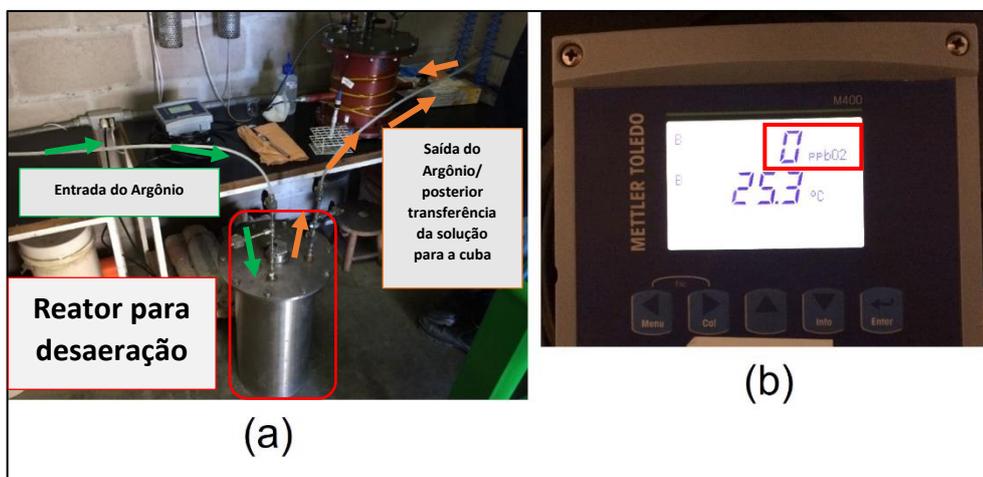
Figura 52 – Imagens das etapas de iniciação dos testes. **(a)** Reator utilizado para desaeração da solução de teste com argônio; **(b)** Oxigênio dissolvido.

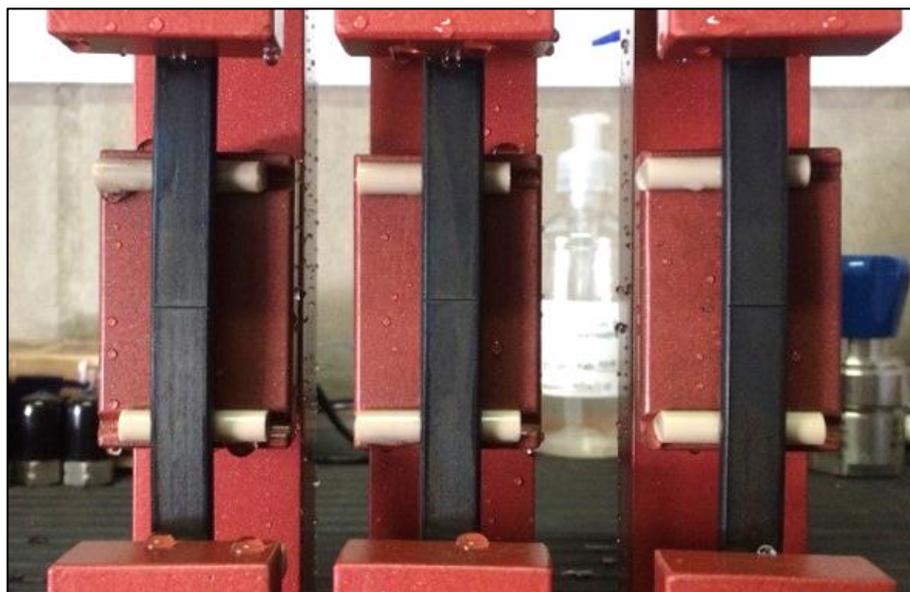
Figura 54 – Imagem das amostras após o término do teste 1 (220 ppm H<sub>2</sub>S). É possível observar a deposição de um filme escuro de sulfeto na superfície das amostras.

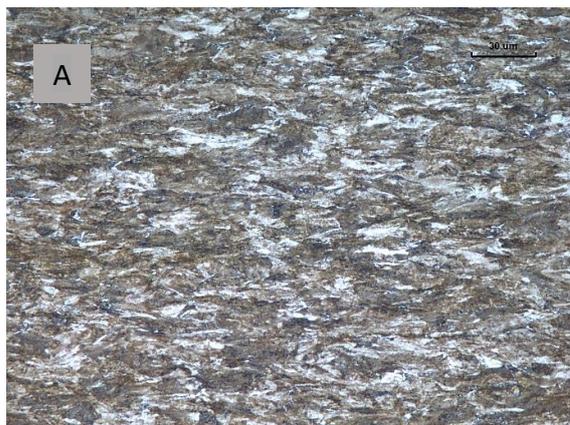
Figura 59 – Região “A”, ver Figura 58. Microestrutura predominantemente composta por ferrita e perlita. Ataque: Nital 2%. Ampliação: 500x.

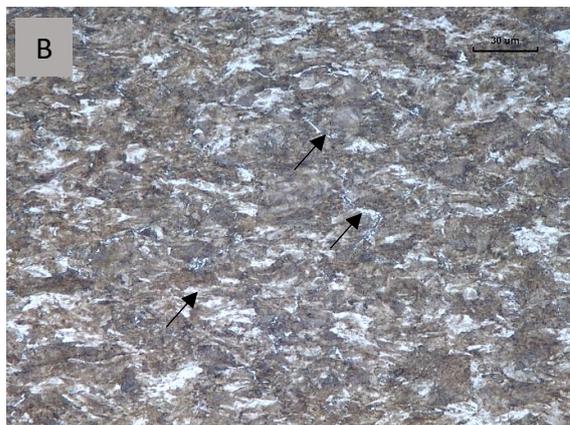
Figura 61 – Região “B”, ver Figura 58. As setas indicam a ferrita “livre” (pró-eutetóide). Ataque: Nital 2%. Ampliação: 500x.

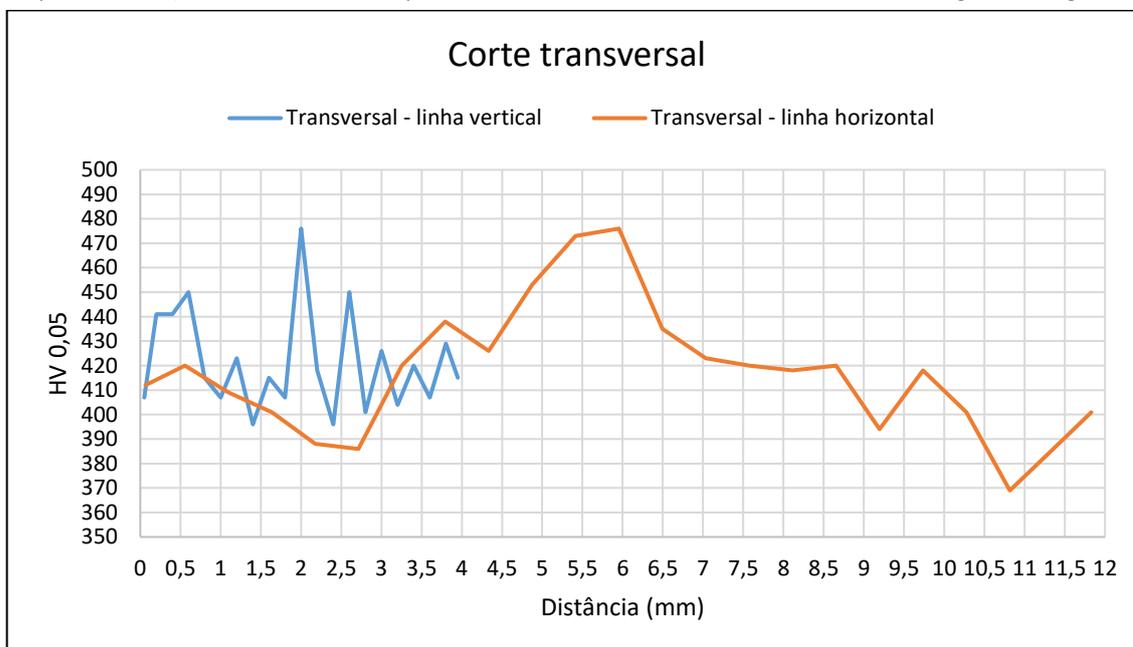
Figura 66 - Valor de micro dureza no centro da amostra (à 2 e 6 mm da borda, linha vertical e linha horizontal, respectivamente) é realmente maior, o que está de acordo com a microestrutura encruada da região. Ver **Figura 64**.

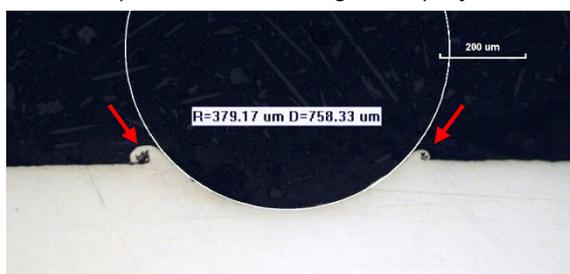
Figura 72 – Obtenção do raio. As setas indicam apenas as rebarbas provenientes da usinagem. Ampliação: 100x.

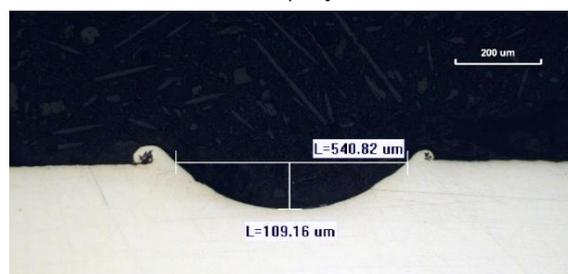
Figura 73 – Obtenção da profundidade e da abertura do entalhe. Ampliação: 100x.

$K_t$  encontrado = 2,07. Comparar com a **Figura 73**.

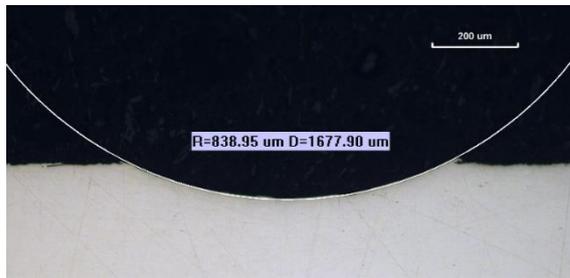
Figura 83 – Obtenção do raio. Ampliação: 100x.

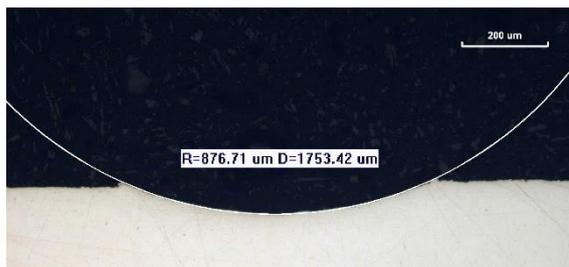
Figura 86 – Obtenção do raio. Ampliação: 100x.

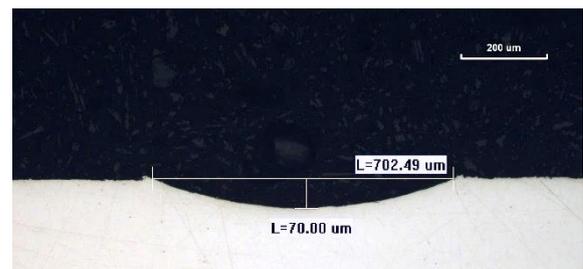
Figura 87 – Obtenção da profundidade e da abertura do entalhe. Ampliação: 100x.

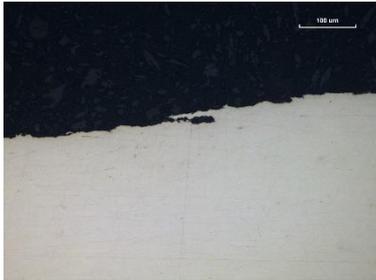
Tipo de dano	Índices de agressividade	Definição do dano	Exemplos
"D1 <sub>L</sub> "	2	Corrosão Localizada Assistida por Tensão, <b>PARALELA</b> à aplicação da carga ( <b>CLAT L</b> ).	<p data-bbox="938 479 1222 506">Figura 89 – Ampliação: 500x.</p>

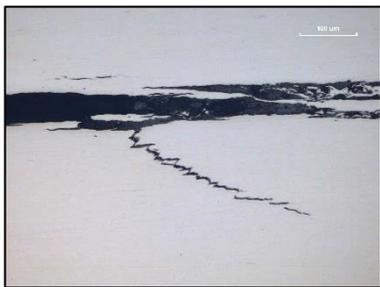
Fonte: O AUTOR (2023).
<b>"D2"</b>	10	Fissuras transversais perpendiculares à aplicação da carga	<p>Fonte: O AUTOR (2023).</p> <p>Figura 93 – Ampliação: 200x.</p>

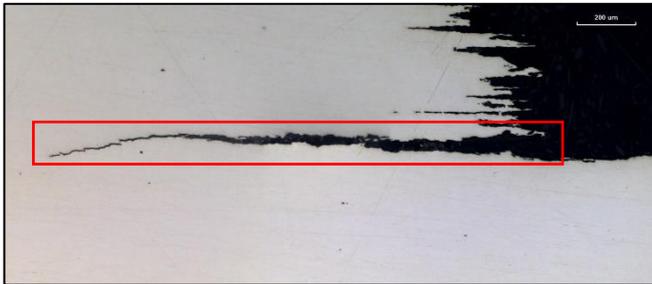
<p>Fonte: O AUTOR (2023).</p>
<b>"D4"</b>	5	Fissura longitudinal no centro da espessura da amostra	<p>Fonte: O AUTOR (2023).</p> <p>Figura 95 – Ampliação: 100x.</p>

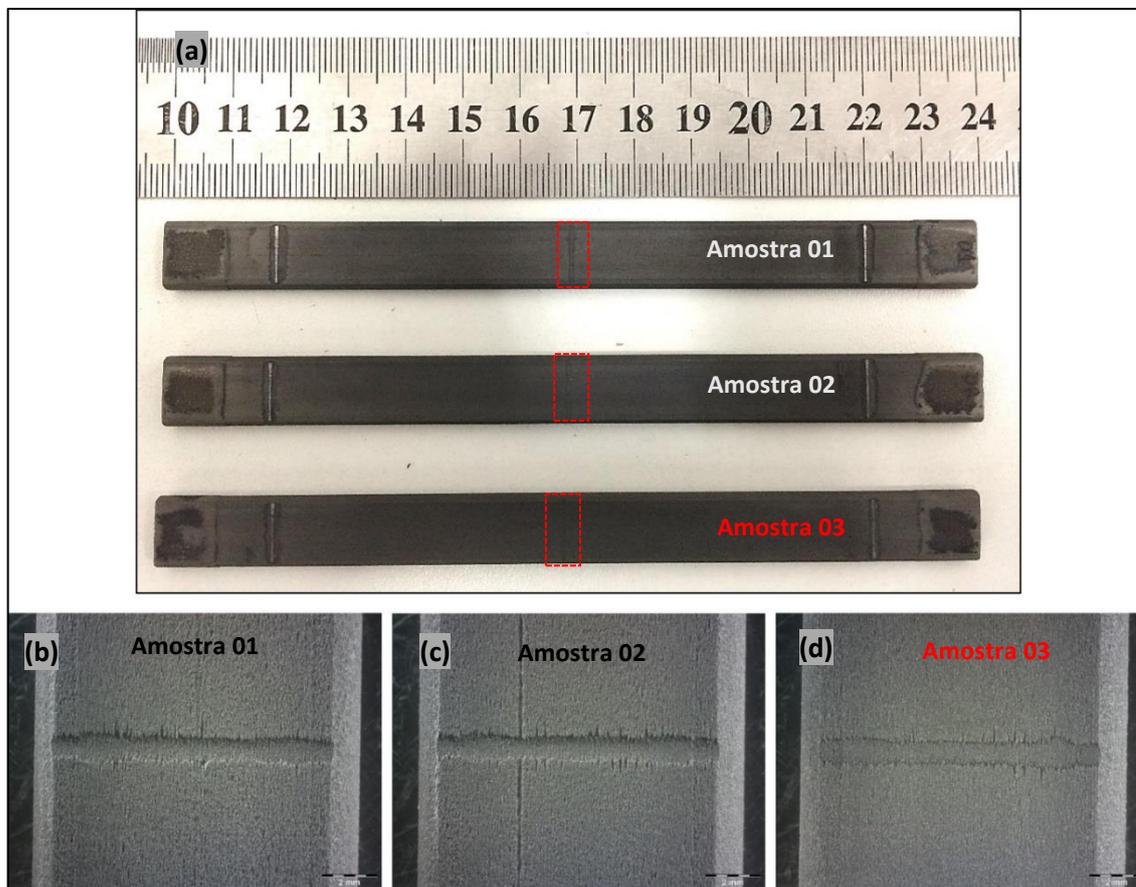
Figura 96 – (a) Imagem realizada após a limpeza mecânica das amostras; (b), (c), (d) Detalhe dos entalhes. Ampliação: 6,7x.

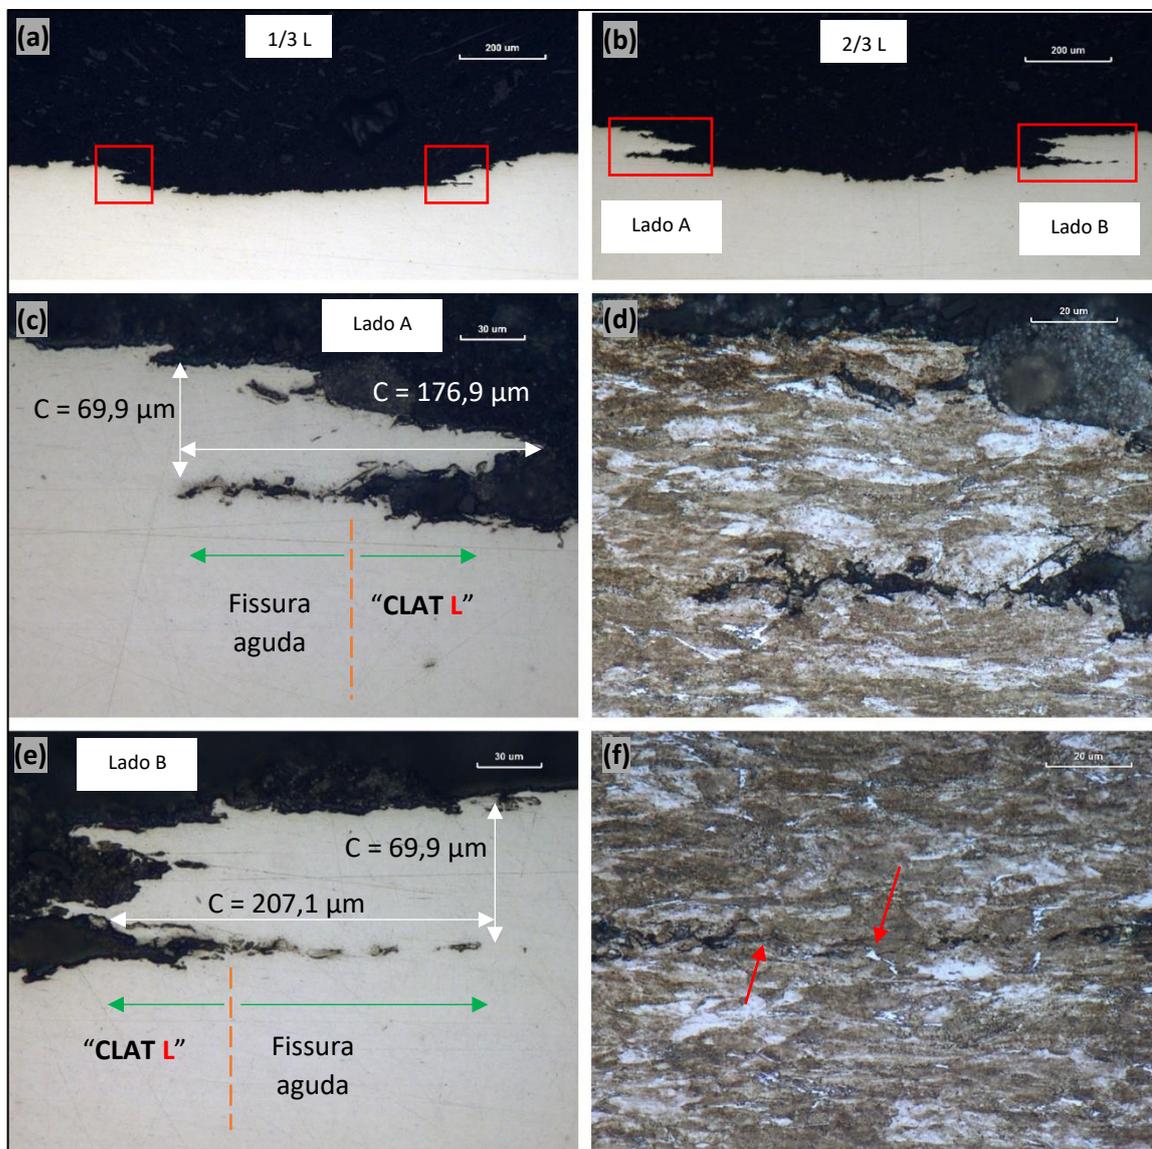
Figura 98 – (a), (b) Danos tipo  $D1_L^{(+)}$ . Ampliação: 100x; (c), (e) Lado A e Lado B do corte em 2/3 L, respectivamente. Ampliação: 500x; (d), (f) Lado A e Lado B do corte em 2/3 L, respectivamente. Ataque químico: Nital 2%. Ampliação: 1000x.

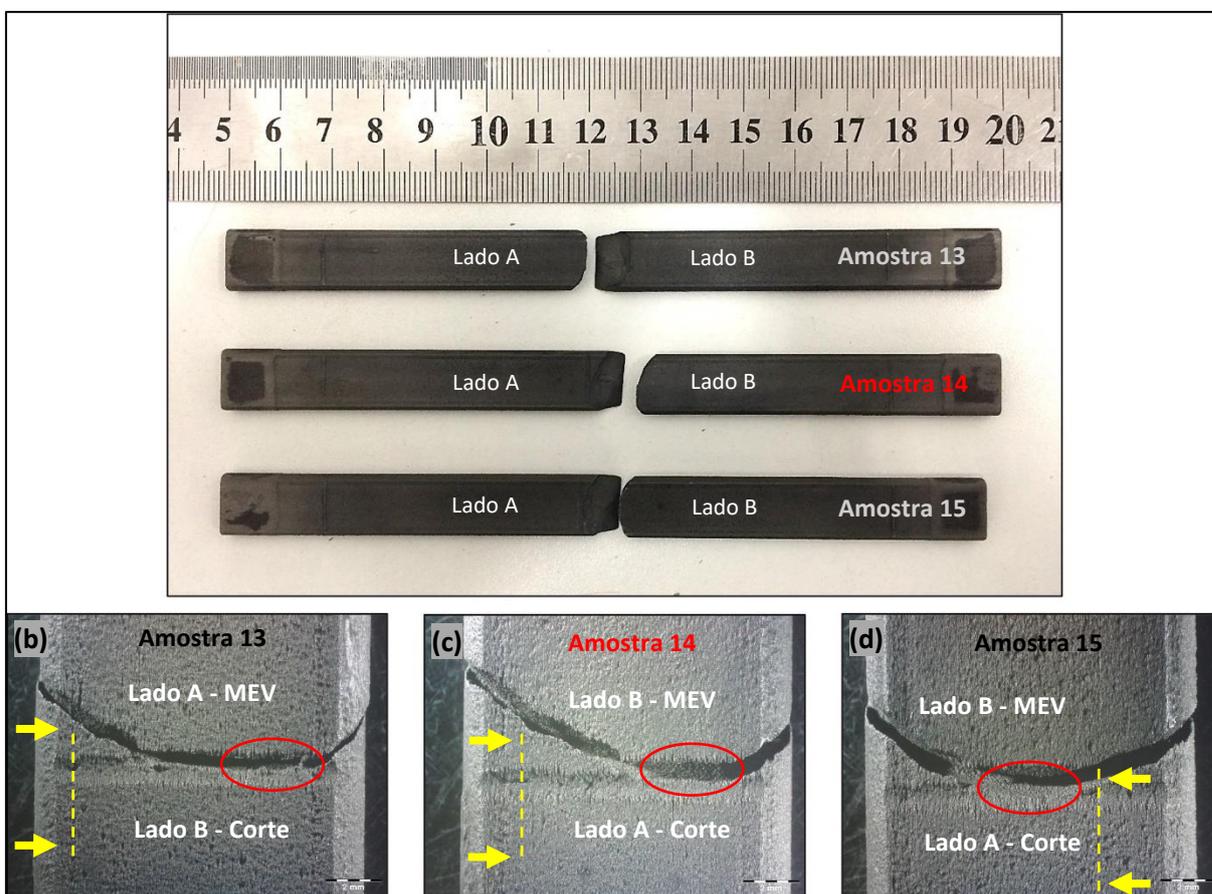
Figura 99 – (a) Imagem realizada após a limpeza mecânica das amostras; (b), (c), (d) Em cada uma das partes há a indicação se foi realizado “MEV” ou “Corte”. Ampliação 6,7x.

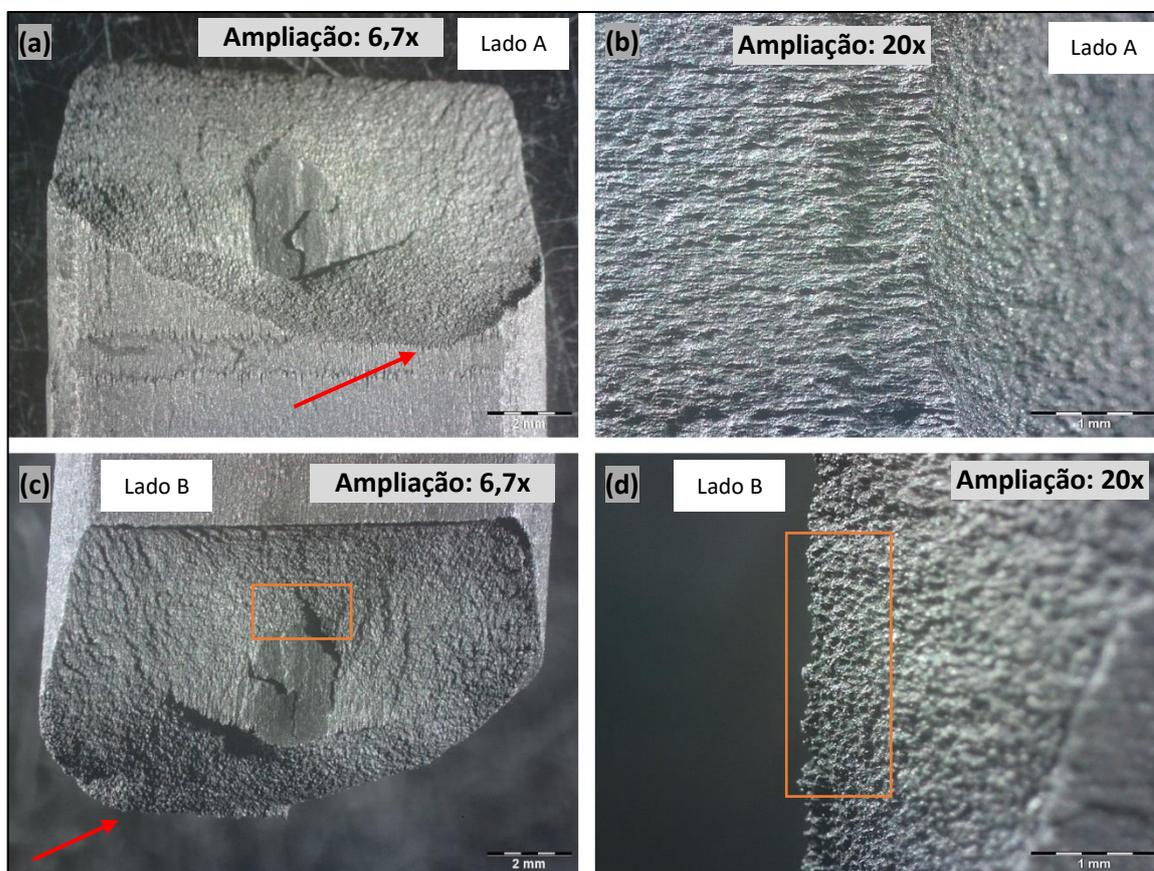
Figura 100 - Análise Fractográfica realizada no estereoscópio. As setas indicam a provável região de início da fratura e os retângulos indicam os locais na imagem onde foi realizada a análise no MEV. Amostra 14.

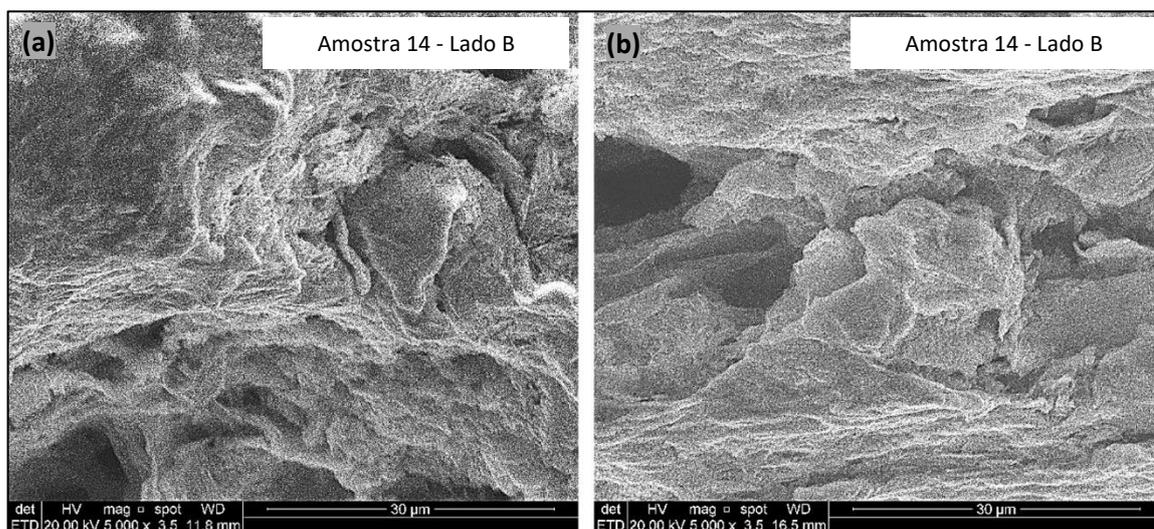
Figura 101 - Análise Fractográfica realizada no MEV. (a) Região do provável início da fratura, ver **Figura 100d**; (b) Imagem contemplando o início da fratura na região onde inicialmente estava sob ação de tensões compressivas, ver **Figura 100c**.

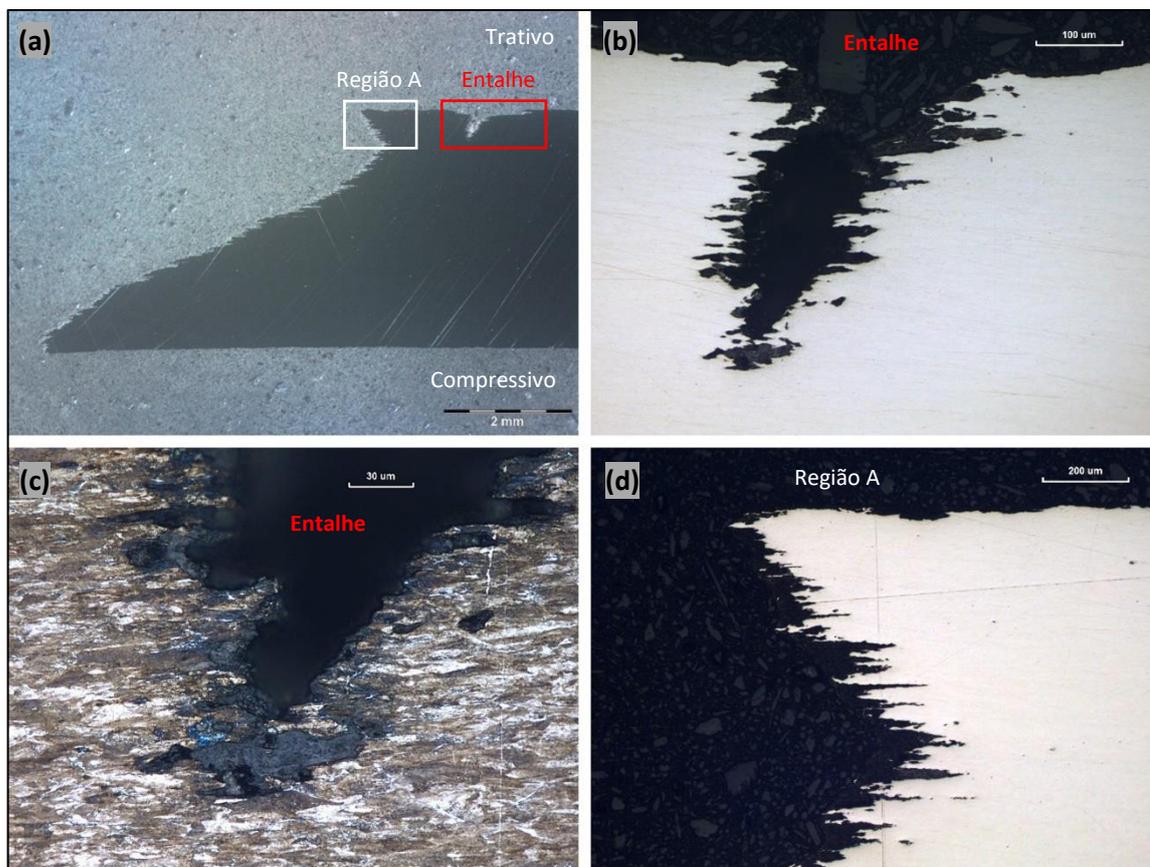
Figura 102 – (a) Amostra preparada para a análise. Ampliação: 10x. (b) Região do entalhe. É observado dano tipo “D1<sub>T</sub>”. Ampliação: 200x; (c) Região do entalhe. Ataque: Nital 2%. Ampliação: 500x; (d) Dano tipo: “D3”. Ampliação: 100x.

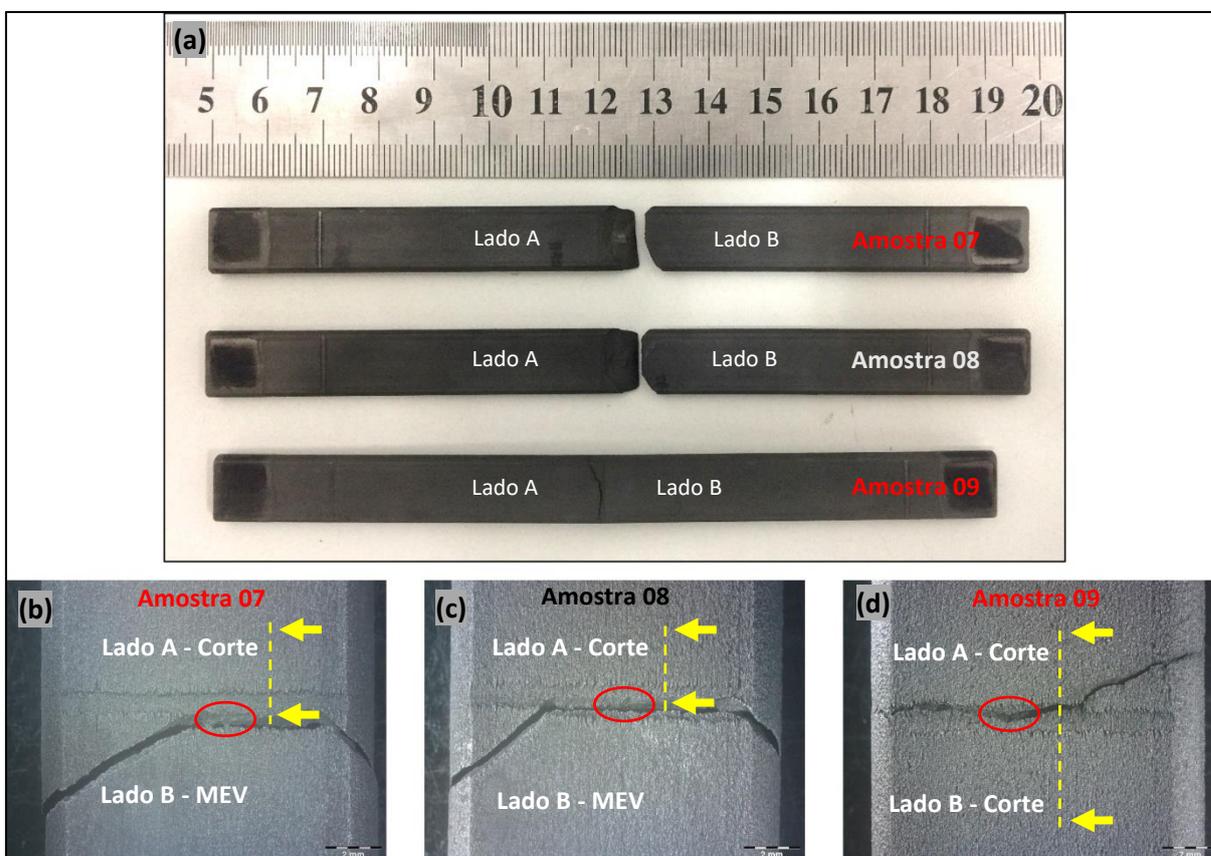
Figura 103 – (a) Imagem realizada após a limpeza mecânica das amostras; (b), (c), (d) Em cada uma das partes há a indicação se foi realizado “MEV” ou “Corte”. A amostra 09 não apresentou uma ruptura completa e, devido a isso, não foi realizado MEV nesta amostra. Ampliação 6,7x.

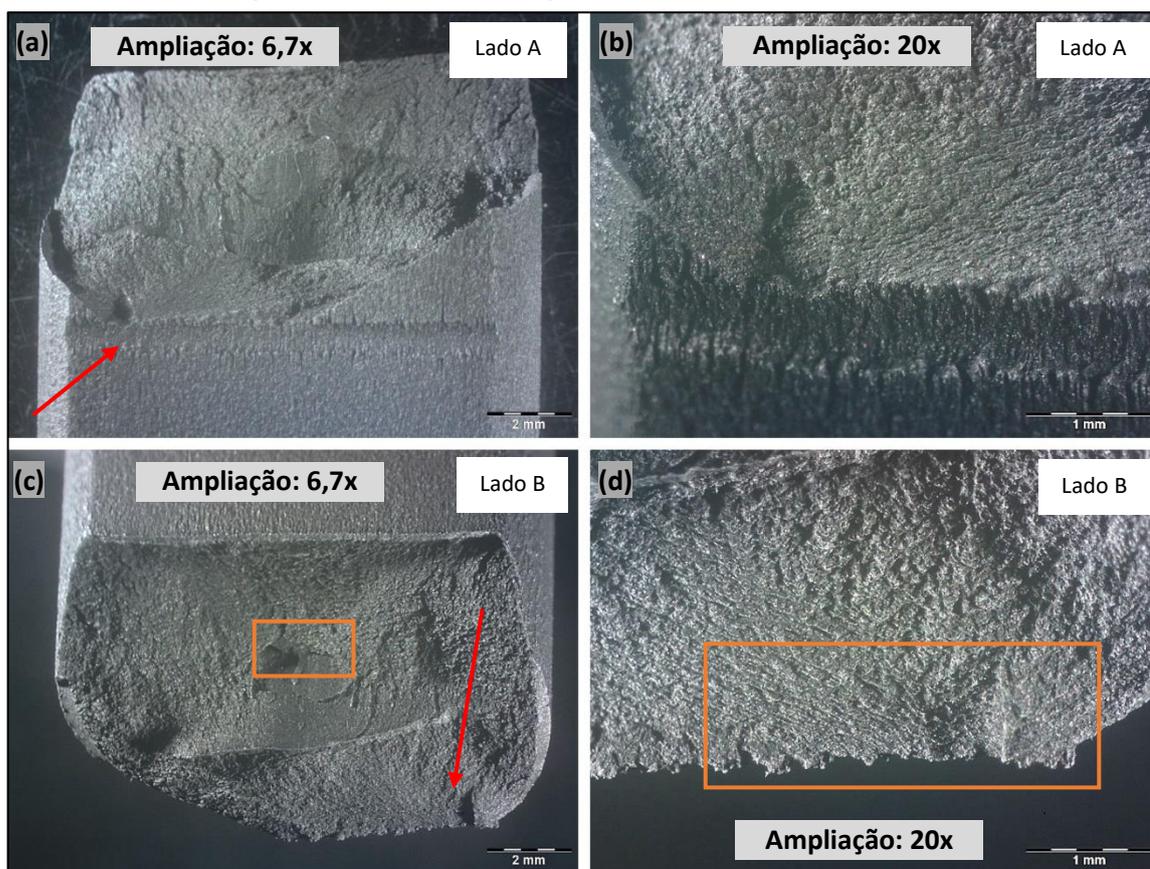
Figura 104 - Análise Fractográfica realizada no estereoscópio. As setas indicam a provável região de início da fratura e os retângulos indicam os locais na imagem onde foi realizada o MEV. Amostra 07.
