CORROSÃO SOB TENSÃO POR SULFETO EM ARAMES DE AÇO SAE 1070 EMPREGADOS NA  
ARMADURA DE TRAÇÃO DE DUTOS FLEXÍVEIS: EFEITO DE DEFEITOS SUPERFICIAIS INDUZIDOS

Dissertação submetida ao Programa de Pós-Graduação em Engenharia de Minas, Metalúrgica e de Materiais (PPGE3M) da Universidade Federal do Rio Grande do Sul como requisito parcial à obtenção do título de Mestre em Engenharia, modalidade Acadêmica.  
Área de concentração: Ciência e Tecnologia dos Materiais.

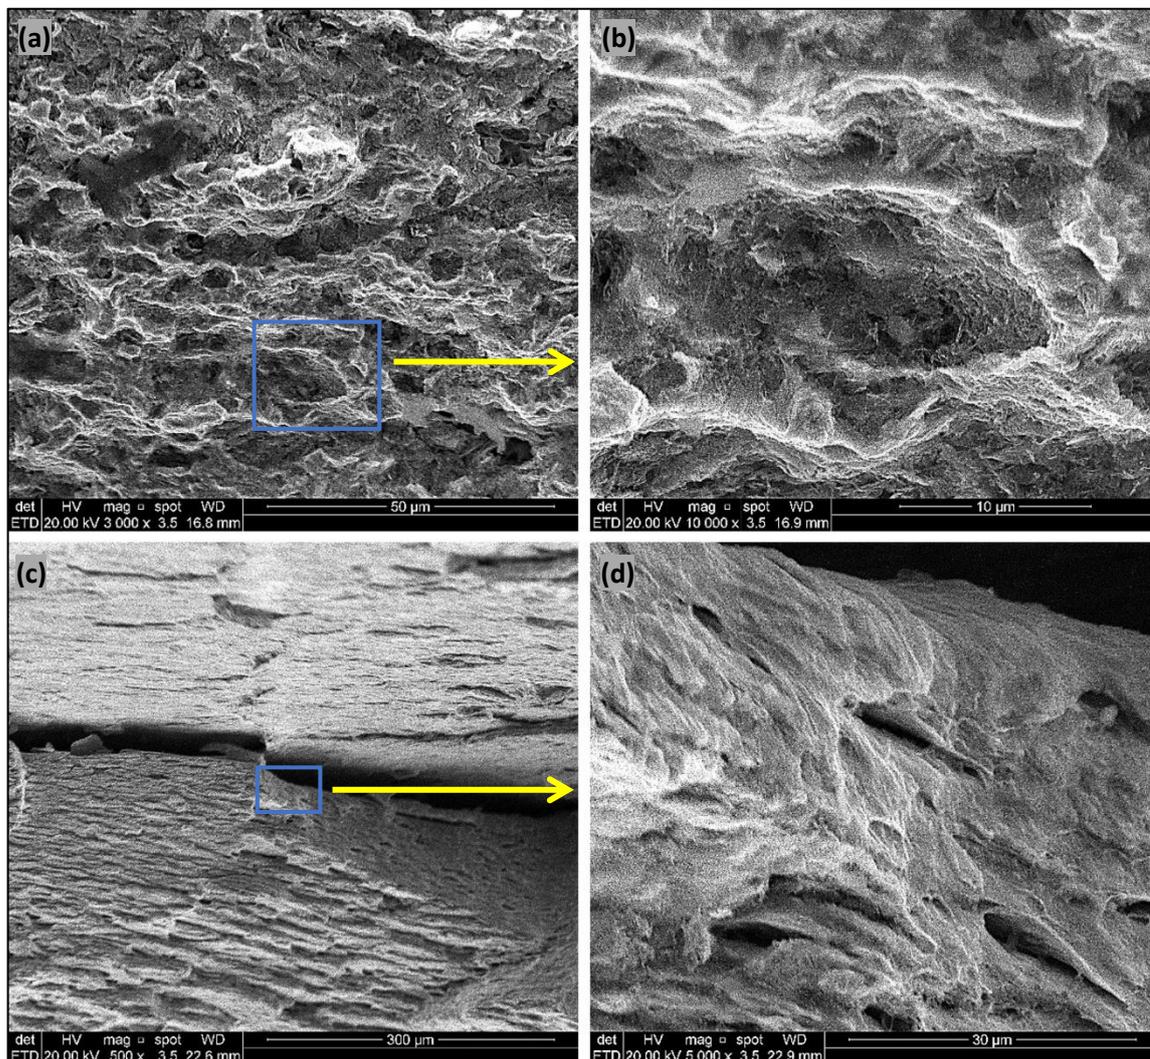
Figura 105 - Análise Fractográfica realizada no MEV. (a) Região do provável início da fratura, ver Figura 104d; (c) Imagem contemplando o início da fratura na região onde inicialmente estava sob ação de tensões compressivas, ver Figura 104c.

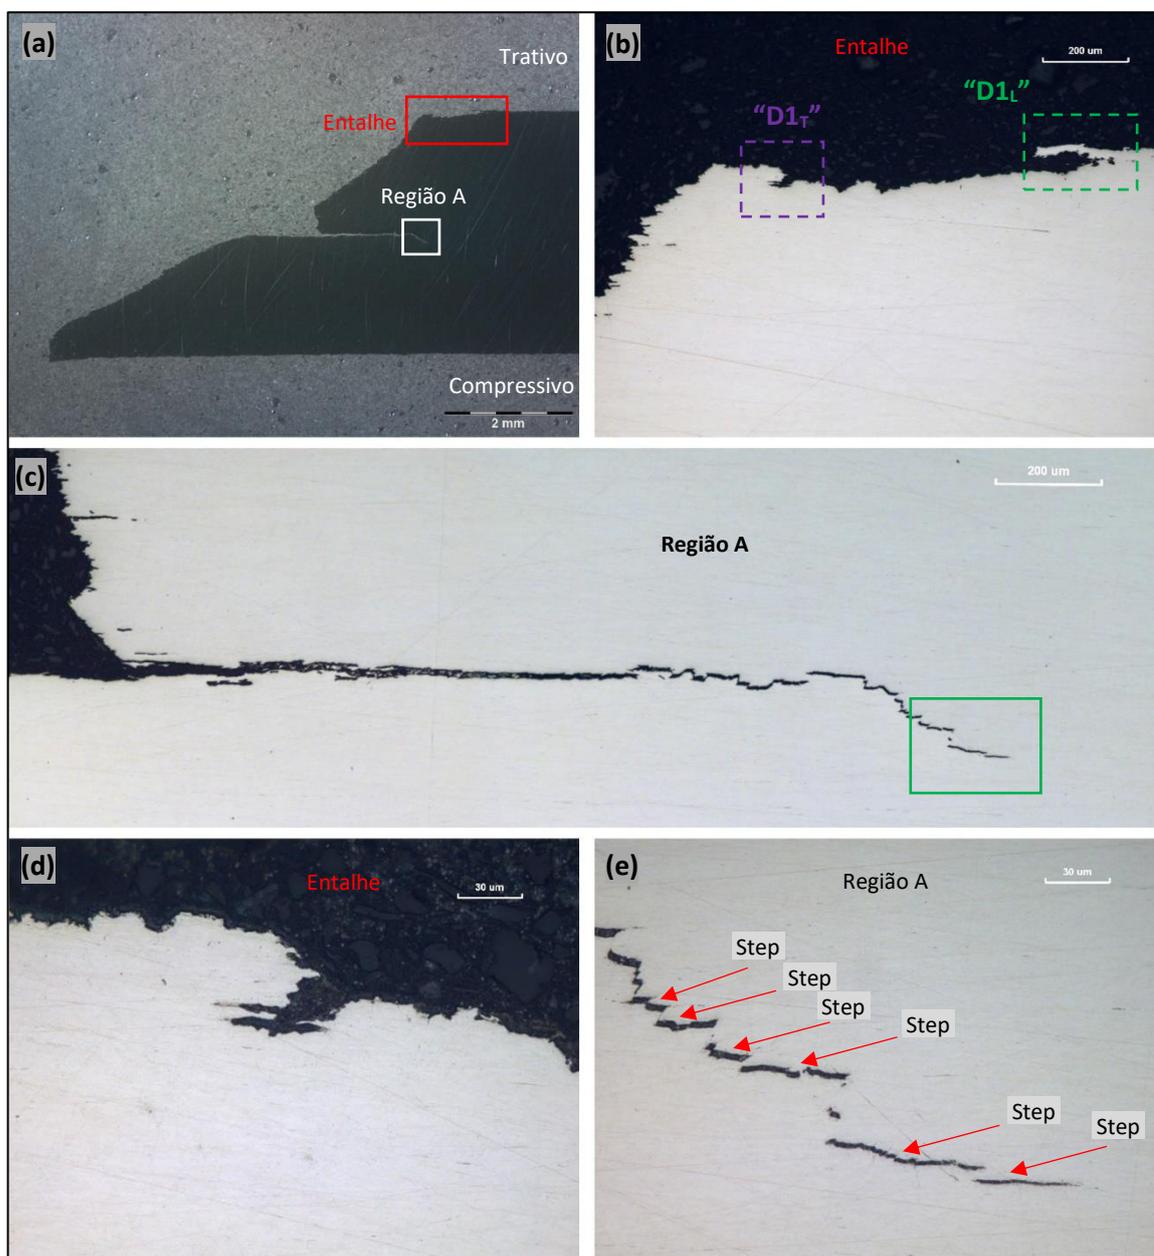
Figura 106 – (a) Amostra preparada para a análise. Ampliação: 10x; (b) Região do entalhe. São observados danos tipo “D1<sub>T</sub>” e “D1<sub>L</sub>”. Ampliação: 100x; (c) Região A. É observado dano tipo “D4”. Ampliação: 100x; (d) Detalhe do dano “D1<sub>T</sub>” que se encontra no entalhe. Ampliação 500x; (e) Extremidade do dano “D4”. Ampliação: 500x.

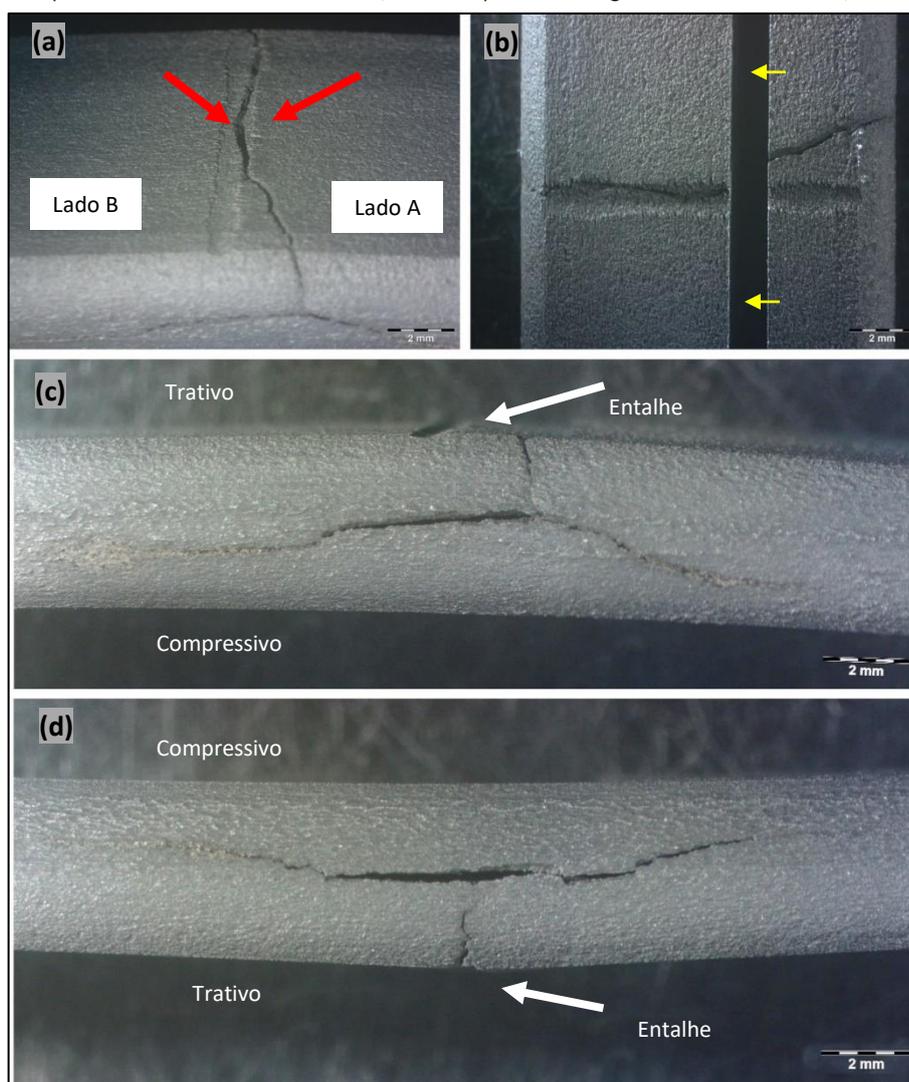
Figura 107 - Análise Fractográfica realizada no estereoscópio. Amostra 09; **(a)** As setas indicam a provável região de início da fratura. Ampliação: 6,7x; **(b)** Corte realizado. A face analisada está indicada pelas setas. Ampliação: 6,7x; **(c), (d)** Imagem panorâmica da lateral da amostra, formada por duas imagens com aumento de 6,7x.

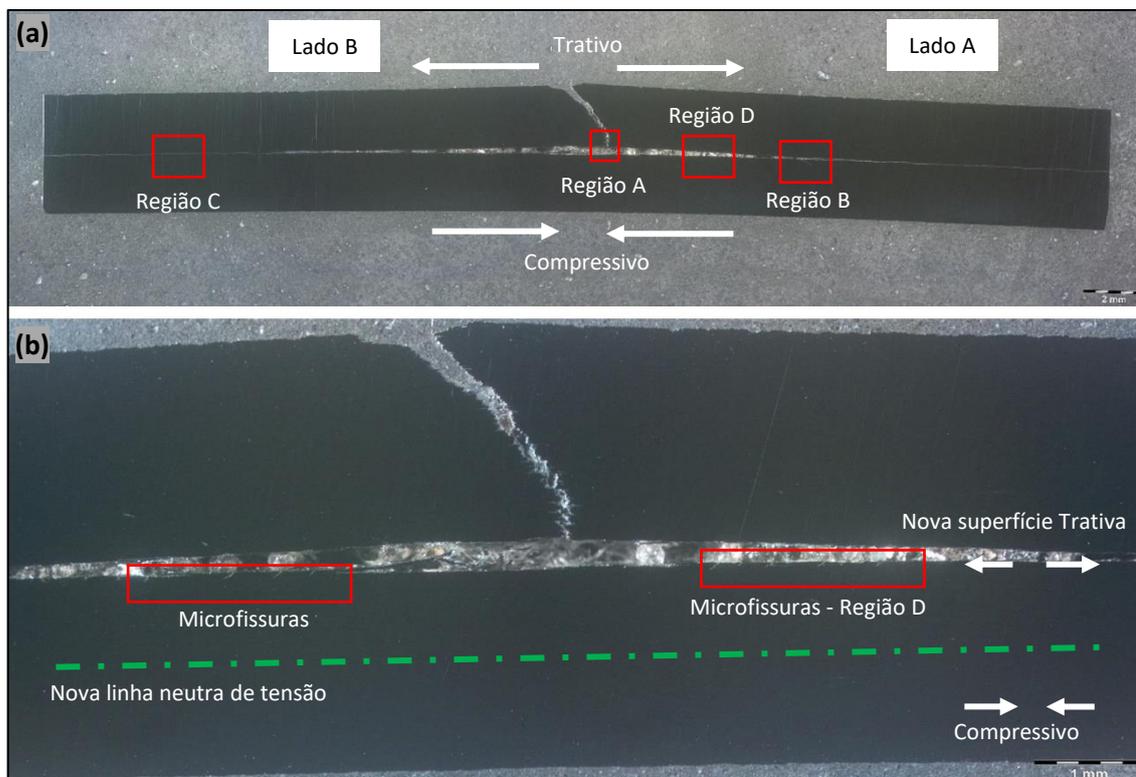
Figura 108 – Amostra já embutida e preparada para a análise; (a) Imagem panorâmica, formada por 4 imagens com ampliação de 6,7x; (b) Imagem panorâmica, formada por 2 imagens com ampliação de 15x.

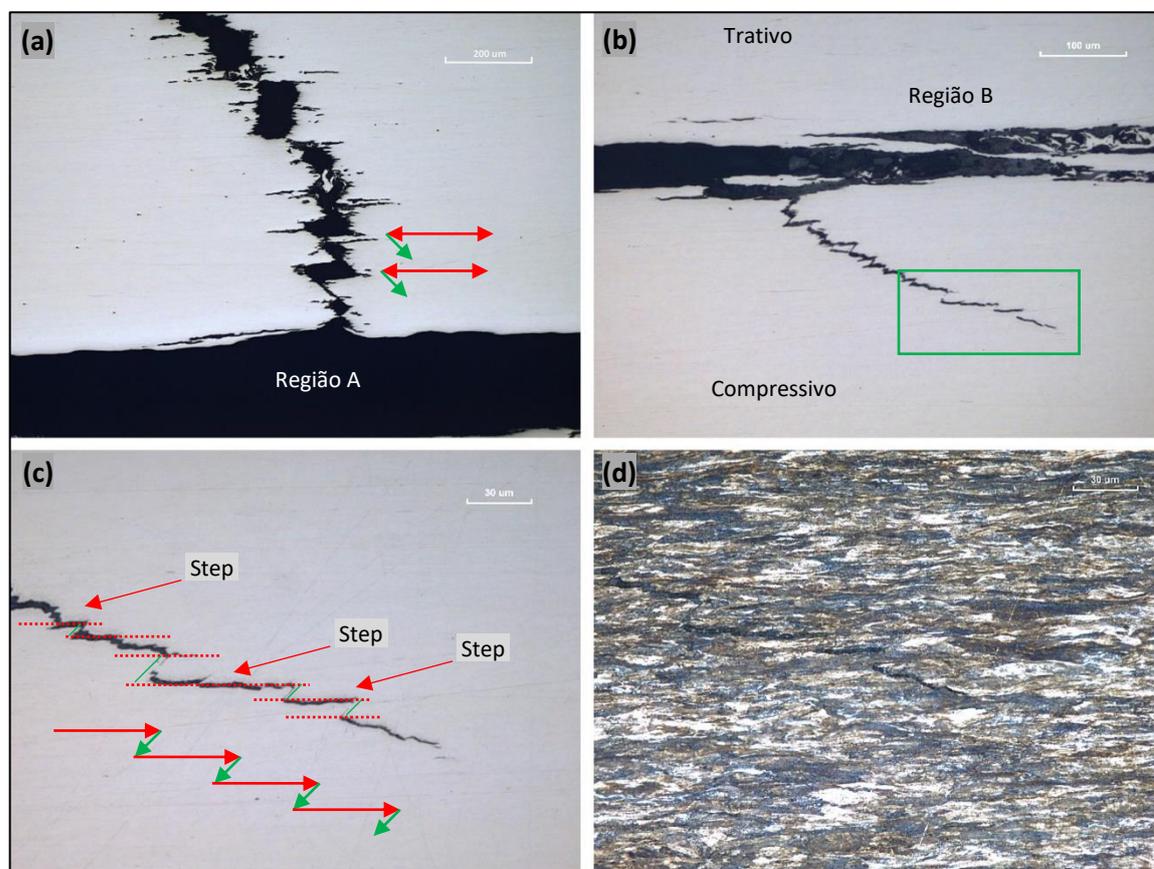
Figura 109 – (a) Região A, ver Figura 108a. É observado dano tipo “D3”. Ampliação:100x; (b) Região B, ver Figura 108b. É observado dano tipo “D2”. Ampliação:200x; (c), (d) Extremidade do dano “D2” apresentada na Região B, sem ataque e com ataque químico, respectivamente. Ataque químico: Nital 2%. Ampliação: 500x.

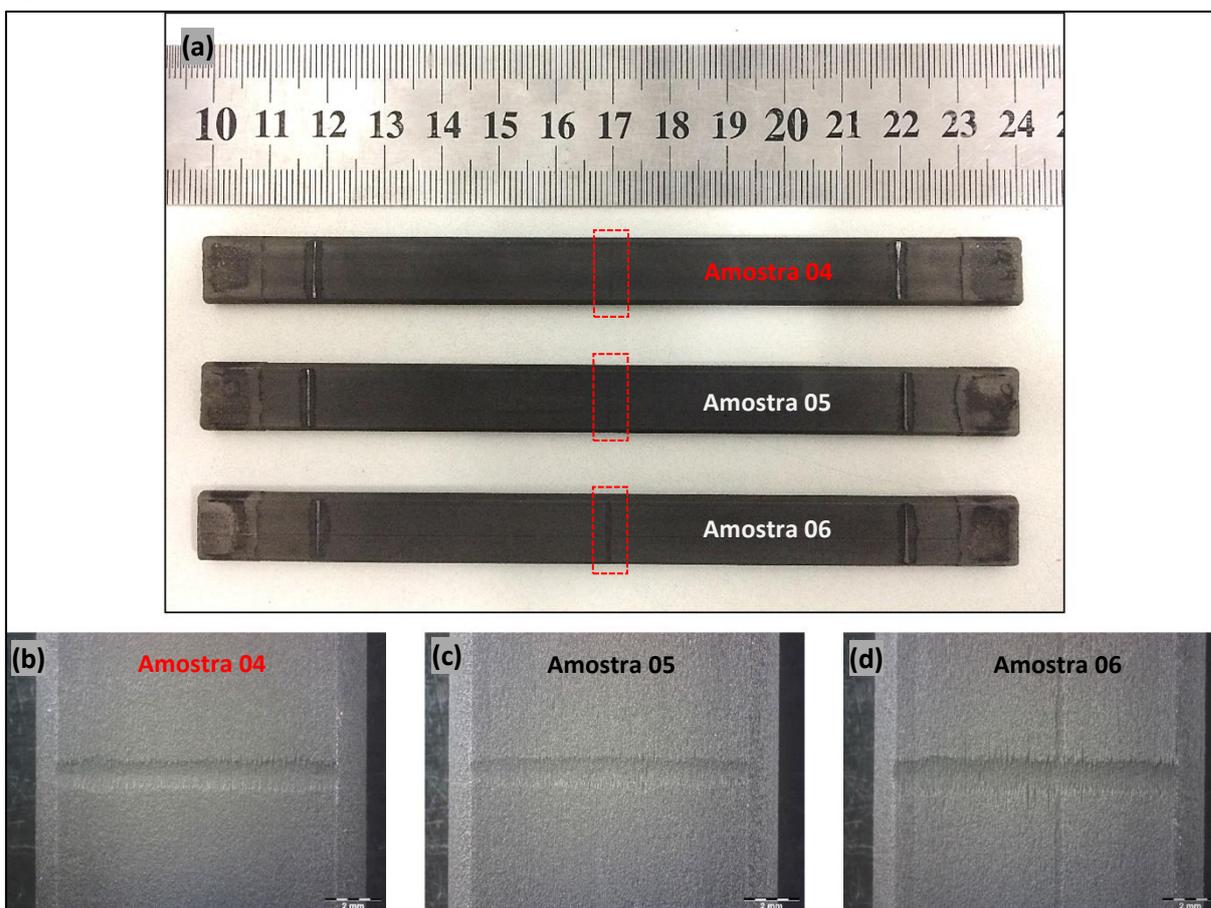
Figura 111 - (a) Imagem realizada após a limpeza mecânica das amostras; (b), (c), (d) Detalhe dos entalhes. Ampliação: 6,7x.
