**AVALIAÇÃO DA DEGRADAÇÃO AMBIENTAL E DOS RISCOS
ASSOCIADOS ÀS SOLUÇÕES ALTERNATIVAS INDIVIDUAIS
DO DISTRITO DE IPIRANGA, GRAVATAÍ/RS**

Dissertação apresentada ao Programa de Pós-Graduação Mestrado Profissional em Rede Nacional em Gestão e Regulação de Recursos Hídricos - ProfÁgua UFRGS como parte dos requisitos para a obtenção do título de Mestre em Gestão e Regulação de Recursos Hídricos.

Porto Alegre/RS
2024

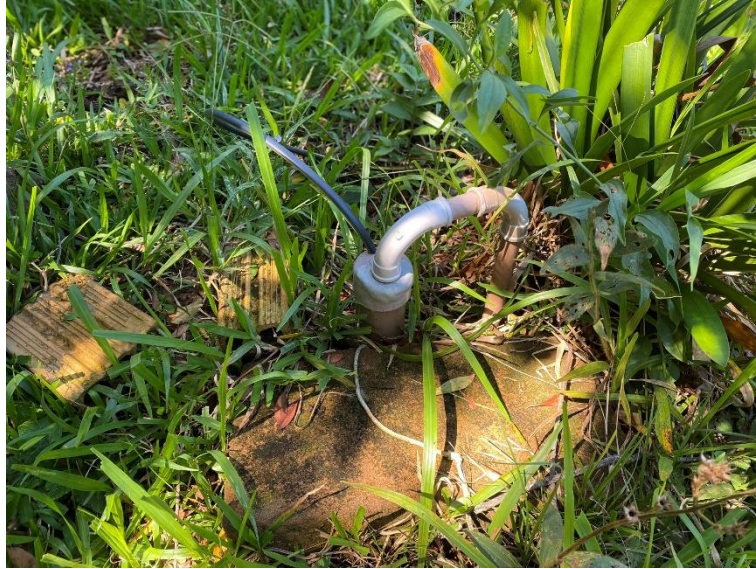
Figura 18 – Poço de pequeno diâmetro comumente encontrado na região.

Nas nascentes, a captação é realizada por gravidade até um reservatório, que abastece as residências próximas. Nos poços, a captação da água é realizada através de bombeamento por compressor de ar de pistão (Figura 19), composto por um sistema onde o ar é comprimido através da movimentação de pistões e injetado na tubulação do poço. Desta forma, a água é conduzida por uma tubulação de PVC até o reservatório, geralmente de fibra de vidro ou polietileno (Figura 20).

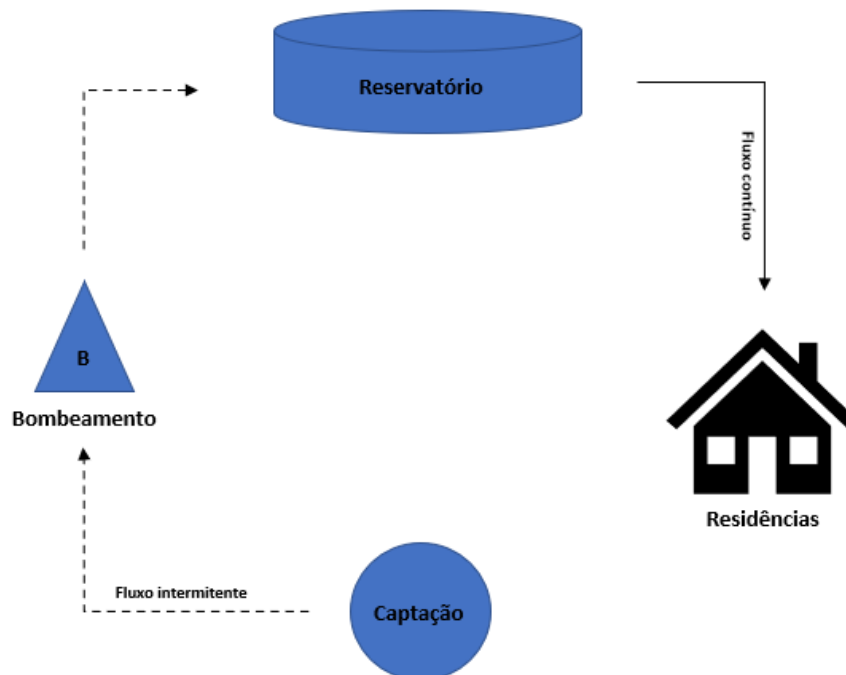
Figura 21 – Diagrama de fluxo elaborado a partir da descrição das SAI da área de estudo.

O diagrama de fluxo de abastecimento da região é apresentado na Figura 21. Segundo o fabricante do compressor, é necessário atenção para o local instalação do equipamento. Como o compressor recolhe o ar do ambiente para comprimir, é importante que o ambiente seja livre de poeiras e sempre seco, de modo que a umidade não seja condensada. O compressor deverá ficar em lugar bem arejado, evitando o aquecimento do equipamento.

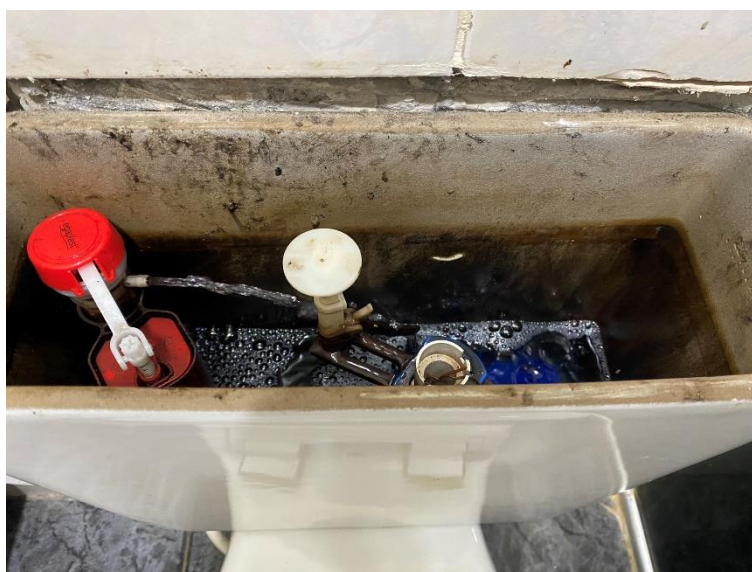
Figura 22 – Presença de precipitados avermelhados nos reservatórios internos.

Os dados qualitativos e quantitativos dos poços levantados foram obtidos através de relatos dos moradores e do questionário aplicado. O ponto N1 foi o único que apresentava análise física, química e microbiológica de qualidade da água, realizada em 2023. Segundo a análise realizada neste ponto, o único parâmetro em desacordo com as normas foi o de Coliformes Totais. Os demais pontos analisados nunca realizaram coleta ou amostragem, entretanto, há relatos dos moradores quanto a problemas de qualidade da água, como ocorrência de precipitações avermelhadas escuras junto aos reservatórios (Figura 22), manchas em roupas e tecidos, sabor desagradável em alguns pontos, entupimento de chuveiros, incrustação de material esbranquiçado em chaleiras e panelas, e presença eventual de sedimentos. A limpeza dos reservatórios ocorre de forma eventual, sendo executada pelo menos uma vez ao ano.
