## Correlação entre parâmetros térmicos, metalúrgicos e mecânicos de uma peça em liga de Alumínio A356.1 em molde cerâmico (MICROFUSÃO).

Autor: Nelson de Freitas Costa (Bolsista da PROPESQ – UFRGS – Brasil)

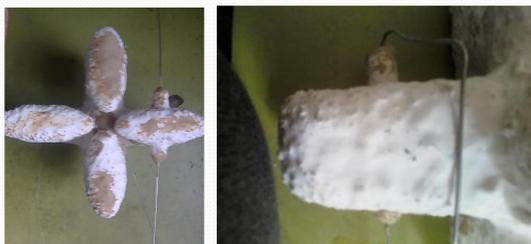
Figura 1: Modelo em cera.

O trabalho foi desenvolvido desde a fabricação do molde cerâmico até a caracterização metalúrgica e mecânica da peça bruta de fusão. O modelo desenvolvido foi o de uma bigorna (Figura 1). Os moldes cerâmicos foram instrumentados (Figura 2 a) e b)) com dois termopares do tipo K conectados a uma interface (equipamento de aquisição de dados LINX e um microcomputador).

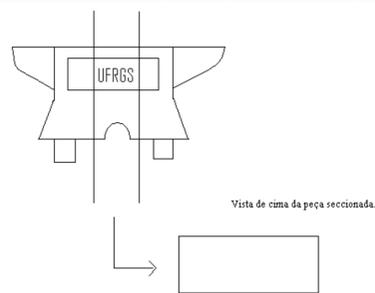
Figura 3: Esquema do modelo com a posição dos termopares.

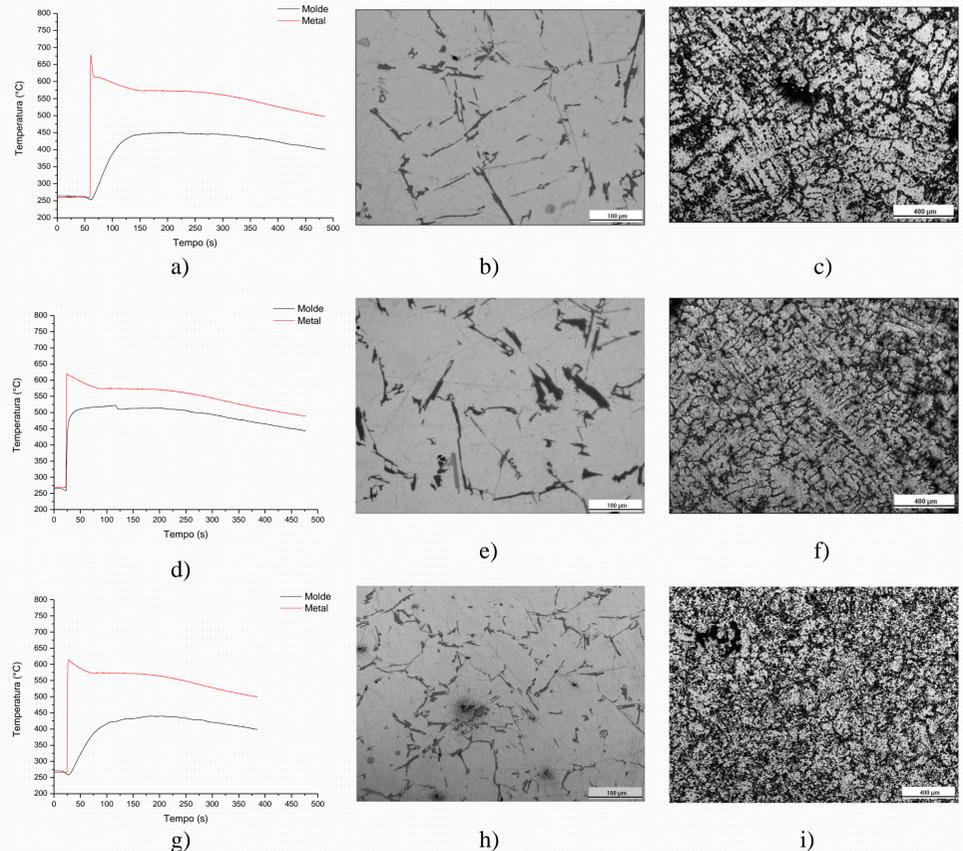
A figura 6 mostra os perfis térmicos e as micrografias correspondentes às amostras obtidas nas três corridas realizadas. Os gráficos a), d) e g) são os perfis térmicos para o metal e o molde, respectivamente para as corridas 112, 234 e 312. As micrografias b), e) e h), com aumento de 200x e sem ataque, evidenciam as fases presentes no material. As micrografias c), f), e i), com aumento de 50x, atacadas com Água Régia (3 partes de HCl mais 3 partes de HNO<sub>3</sub>) evidenciam a rede dendrítica do material.

Figura 6: Conjunto de figuras demonstrando em a), d) e g) as curvas térmicas, em b), e) e h) micrografias com aumento de 200x, sem ataque, e em c), f) e i) micrografias com aumento de 50x, atacadas com água régia, respectivamente as corridas 112, 234 e 312.

- Ao vazarmos o metal a temperaturas mais altas, corrida 112, aumentamos o choque térmico. O sistema se resfria a uma taxa mais lenta (inclinação da curva durante o resfriamento, antes de qualquer transformação, fica menos acentuada) permitindo o crescimento de dendritas mais puras com maior espaçamento e menor dureza.

- Na terceira corrida não foi possível verificar a taxa de resfriamento através da curva, pois o superaquecimento imposto não foi suficiente para que pudessemos quantificar esta taxa. No entanto o ensaio que mediu o espaçamento dendrítico secundário nos leva a crer que a condição imposta para a corrida foi a de maior taxa de resfriamento, visto que o produto desse experimento obteve o menor espaçamento e a maior dureza.
