INSTITUTO DE PESQUISAS HIDRÁULICAS

**ESTUDO EXPERIMENTAL DE PAVIMENTOS PERMEÁVEIS PARA O  
CONTROLE DO ESCOAMENTO SUPERFICIAL NA FONTE**

*Dissertação submetida ao Programa de Pós-Graduação em Recursos Hídricos e Saneamento Ambiental da Universidade Federal do Rio Grande do Sul como requisito parcial para a obtenção do título de Mestre em Engenharia.*

**Porto Alegre, Março de 2005**

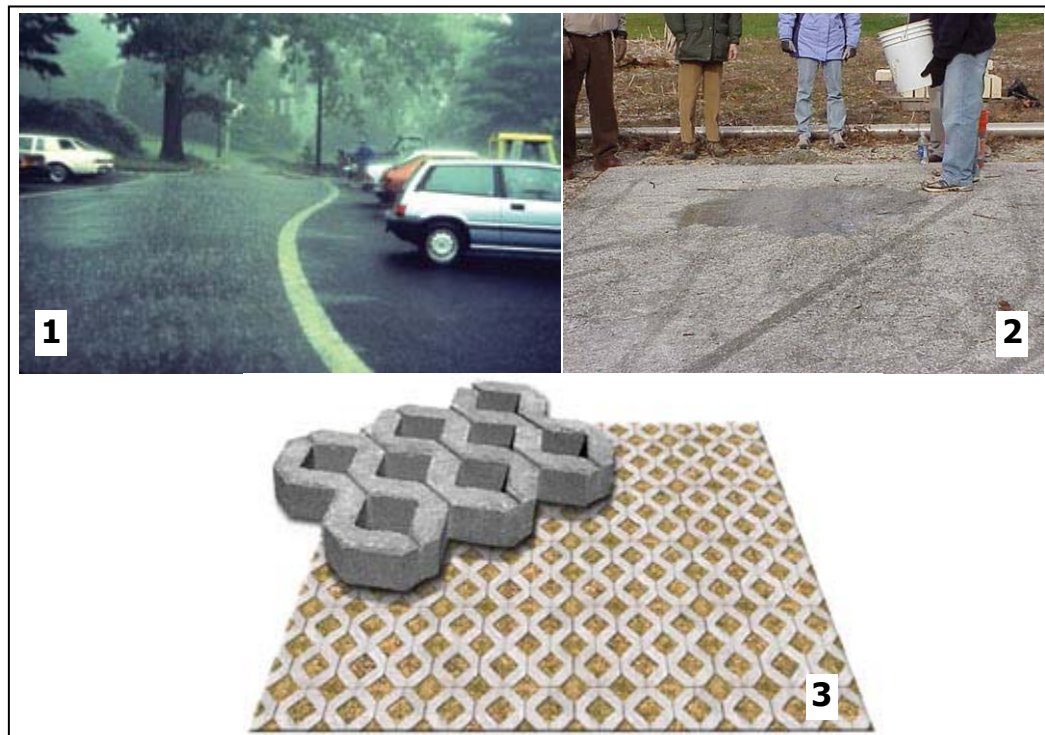
Figura 2.8. (1) Pavimento poroso em asfalto; (2) Pavimento poroso em concreto; (3) Pavimento permeável com blocos pré-moldados de concreto

A Figura 2.8 mostra exemplos de aplicação de alguns tipos de revestimentos permeáveis.

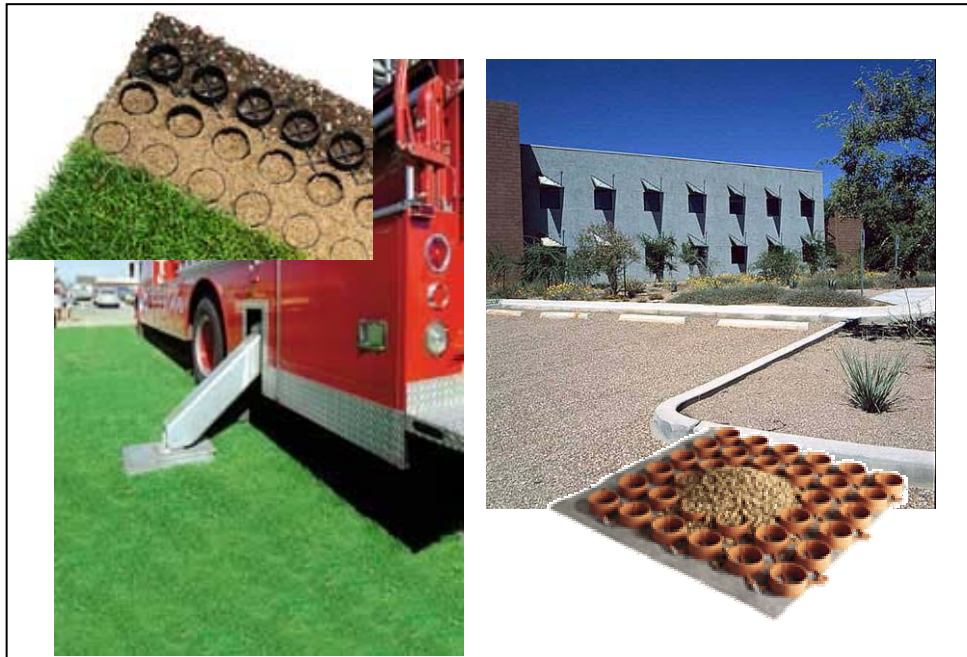
Figura 2.9. Exemplos de aplicação dos anéis de plástico.

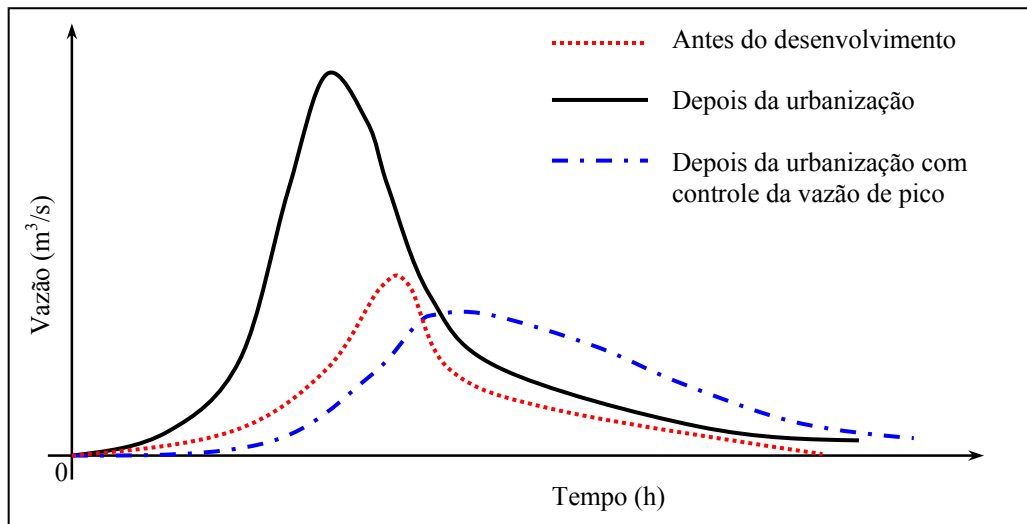
Figura 2.12. Efeito dos dispositivos de controle na fonte sobre o hidrograma da bacia. (Adaptado de Tucci e Genz, 1995)

Os dispositivos de controle na fonte do escoamento superficial atuam no hidrograma da cheia, diminuindo a vazão máxima e retardando o tempo de pico. Dessa forma, chega-se a um cenário igual ou melhor que o de pré-urbanização. A Figura 2.12 ilustra a alteração no hidrograma de cheia para os cenários de pré-urbanização, após a urbanização e com a instalação de dispositivos de controle na fonte. Genz (1994) lista valores de coeficientes de escoamento para diversos tipos de superfícies urbanas. Dentre elas, observa-se que a cobertura de gramado possui um coeficiente de escoamento variando de 0,54 a 0,68; o paralelepípedo possui um coeficiente de escoamento variando de 0,88 a 0,95. Já pesquisas semelhantes realizadas com o pavimento permeável chegaram a resultados de 0,14 a 0,76 (Schlüter *et al.* 2002) ou ainda de 0,05 (Araújo *et al.* 2000) para o coeficiente de escoamento em revestimentos porosos.

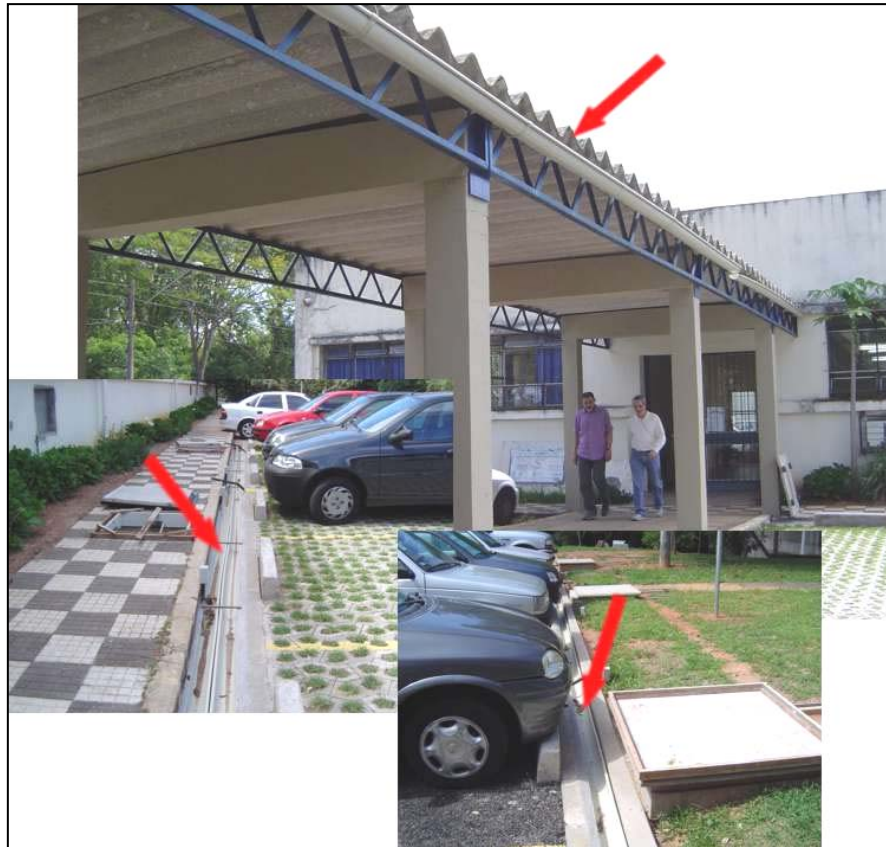
Figura 3.4. Calhas utilizadas para isolar o pavimento da contribuição do escoamento superficial.

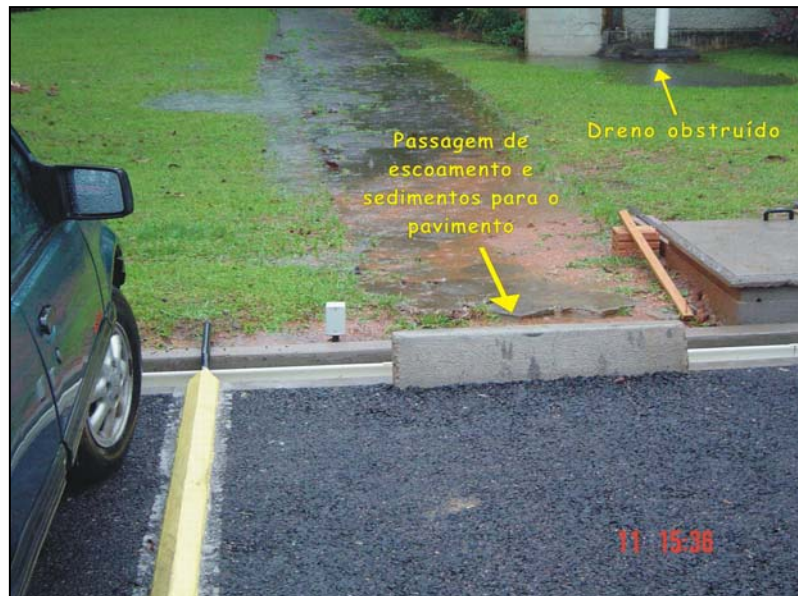
Figura 3.5. Foto dos drenos obstruídos com passagem de água e sedimentos para o pavimento.

Com a observação dos eventos chuvosos no decorrer da construção, verificou-se que as redes de drenagem dos telhados dos prédios próximas ao pavimento encontravam-se obstruídas. Com isso, nos primeiros grandes eventos chuvosos, ocorreram alagamentos da superfície gramada devido ao transbordamento das caixas de drenagem, com o transporte de escoamento e sedimentos para o pavimento. Para evitar tal problema, foi necessária a desobstrução dos drenos coletores do escoamento do telhado. Na Figura 3.5 pode-se ver a localização dos drenos obstruídos e o escoamento proveniente da área gramada.

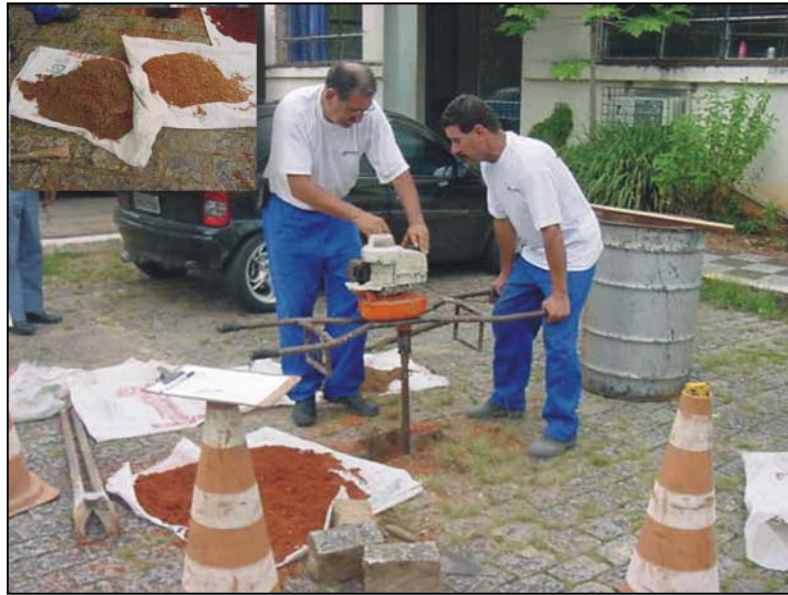
Figura 3.6. Sondagem de pontos para a caracterização do solo no estacionamento.

A Figura 3.6 a seguir mostra a realização da sondagem de um dos pontos.

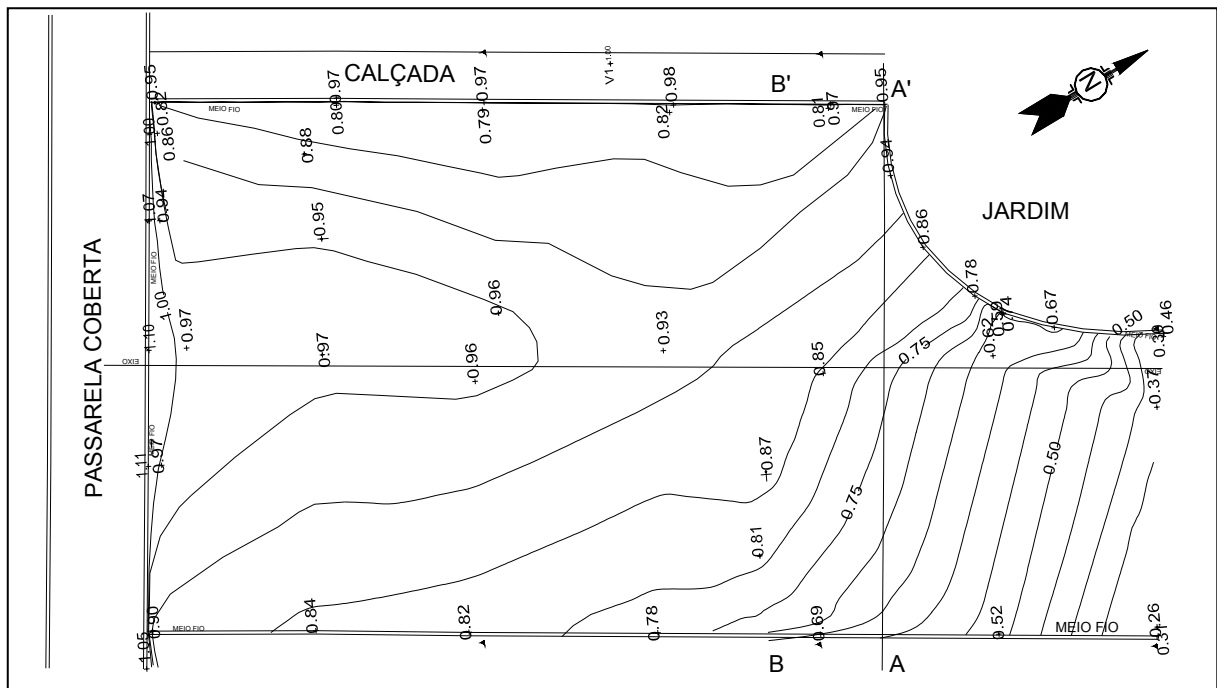
Figura 3.11. Caracterização topográfica da área do experimento (cotas em metros).

Da topografia do local, pôde-se determinar as exatas dimensões do estacionamento, de modo que este não possuísse uma declividade muito alta, evitando assim a necessidade de dividir o reservatório em células menores.

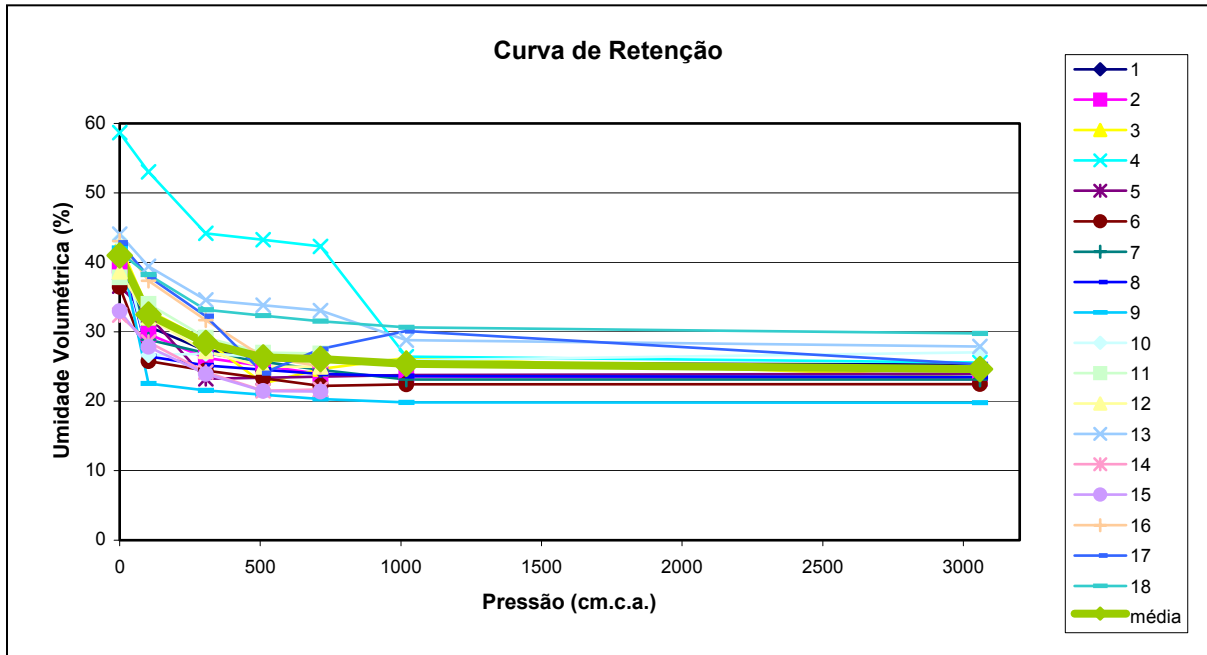
Figura 3.15. Curva de retenção de água pelo solo.

No gráfico da Figura 3.15 observa-se o traçado da curva de retenção de água pelo solo, com os pontos identificados de 1 a 18, onde a curva denominada média foi obtida através da média aritmética dos valores de umidade dos pontos.

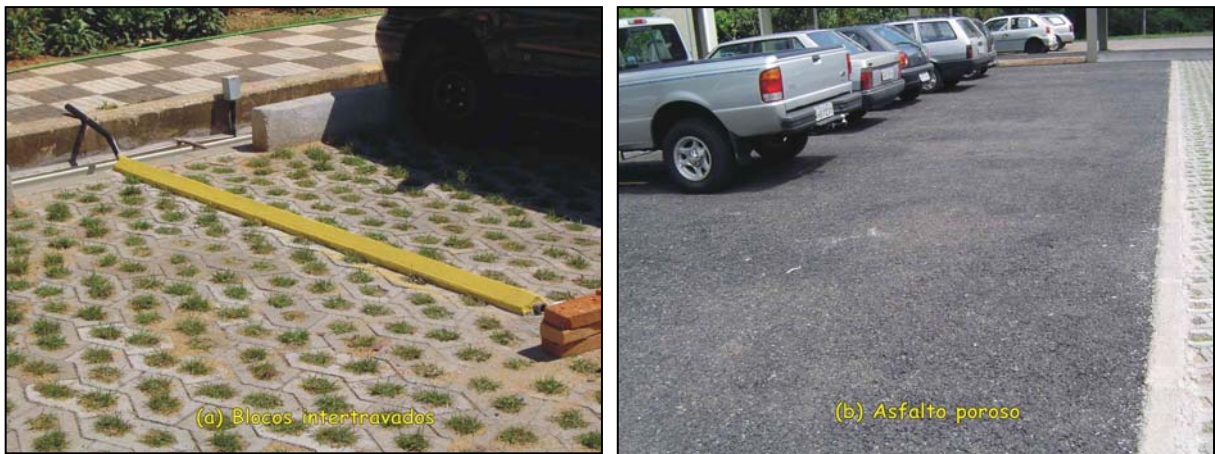
Figura 3.16. (a) Revestimento do pavimento com blocos intertravados de concreto, preenchidos com tufos de grama; (b) Revestimento do pavimento com asfalto pré-misturado a frio de granulometria aberta.

O revestimento utilizado na outra metade do pavimento foi o asfalto do tipo pré-misturado a frio com granulometria aberta (ver Figura 3.16 (b)). Esse asfalto possui um baixo custo com relação ao asfalto usinado a quente, e é utilizado atualmente pela prefeitura de Porto Alegre para a função de remendos em vias de asfalto. O traço utilizado na confecção do concreto foi de 60% de brita  $\frac{3}{4}$ , 40% de brita  $\frac{3}{8}$  e 5% do volume de agregados em emulsão asfáltica (dados fornecidos pela equipe da SMOV/PMPA). O material foi doado pela Prefeitura de Porto Alegre.

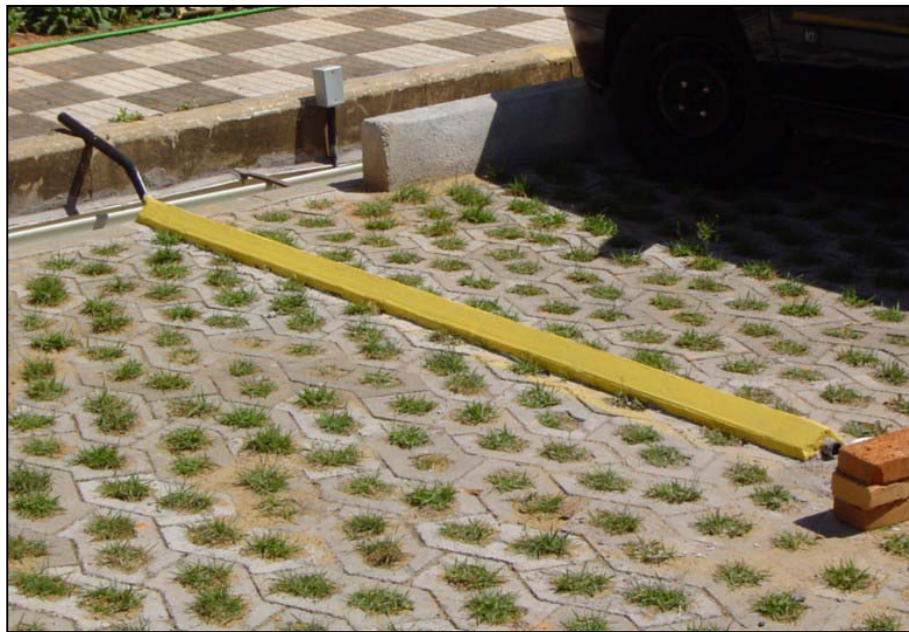
Figura 3.19. Poços de observação e protetor dos eletrodutos em concreto.

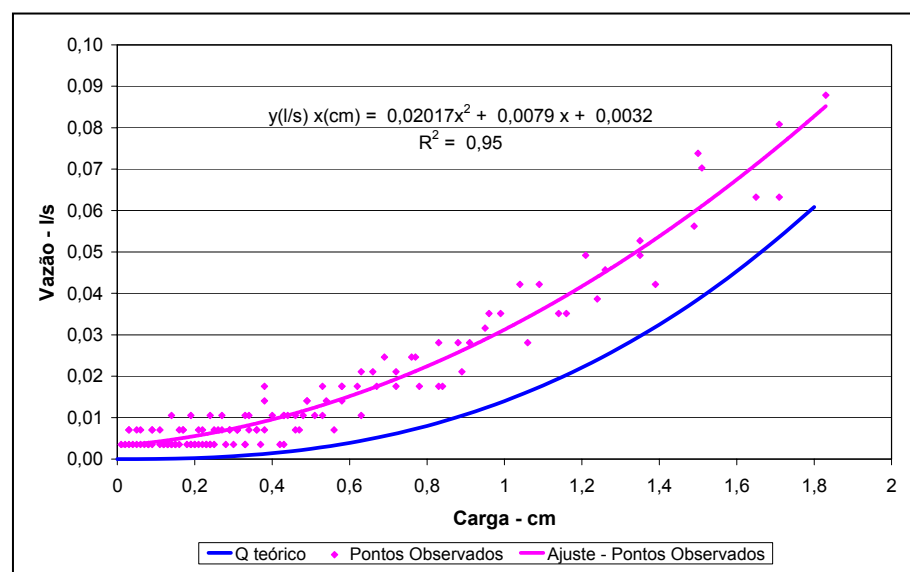
Figura 3.22. Gráfico comparativo entre as equações teórica e real do vertedor utilizado.

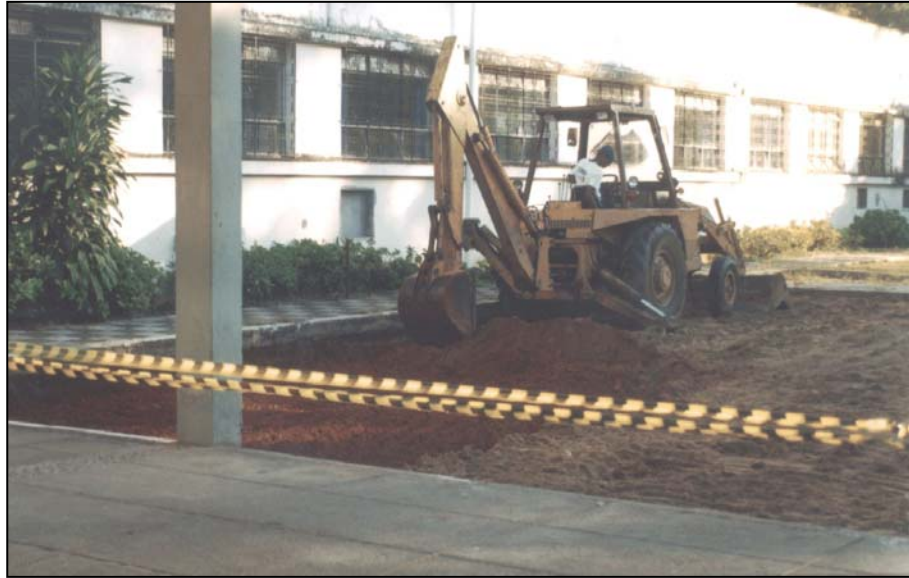
Figura 3.29. Escavação da camada reservatório com retro-escavadeira.

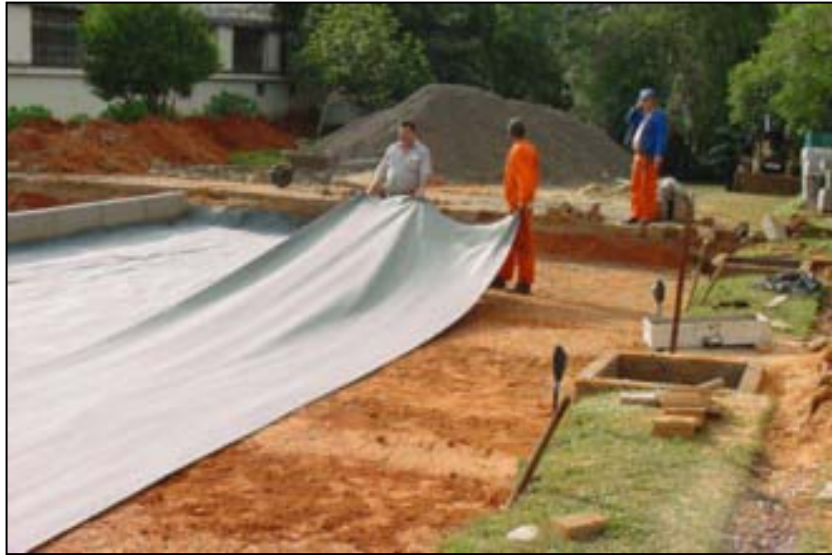
Figura 3.31. Assentamento do filtro geotêxtil.

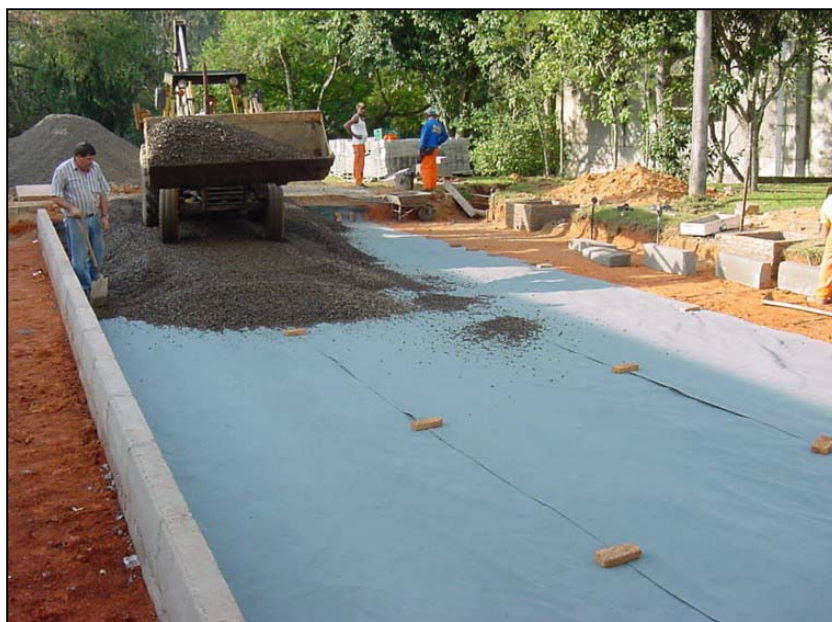
Figura 3.32. Assentamento da camada de brita.

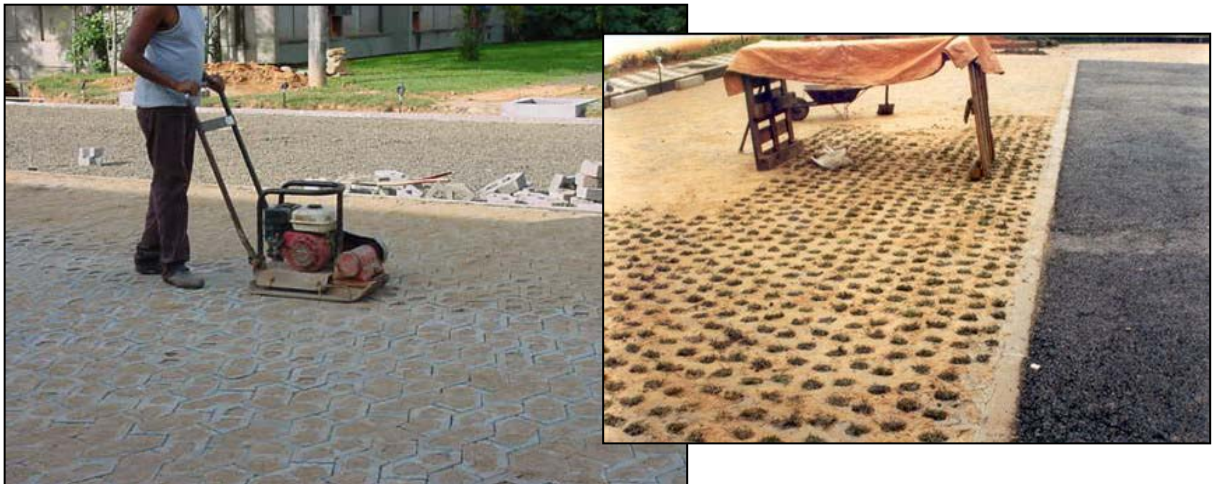
Figura 3.33. Nivelamento dos blocos intertravados, e colocação de tufos de grama nas aberturas dos blocos.

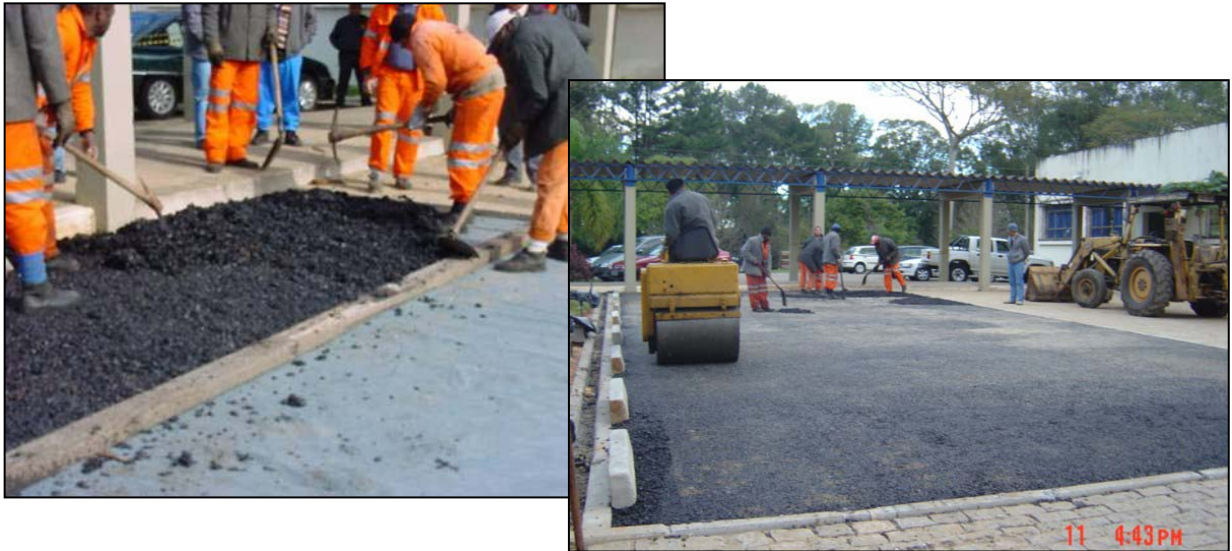
Figura 3.34. Assentamento do revestimento asfáltico.

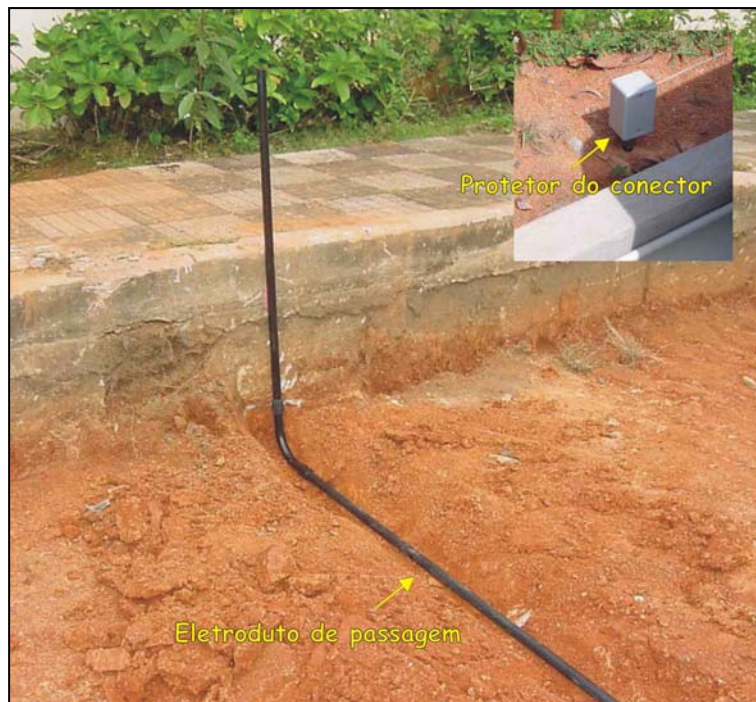
Figura 3.35. Instalação das guias de ondas para TDR e, no detalhe, o protetor do conector já instalado.

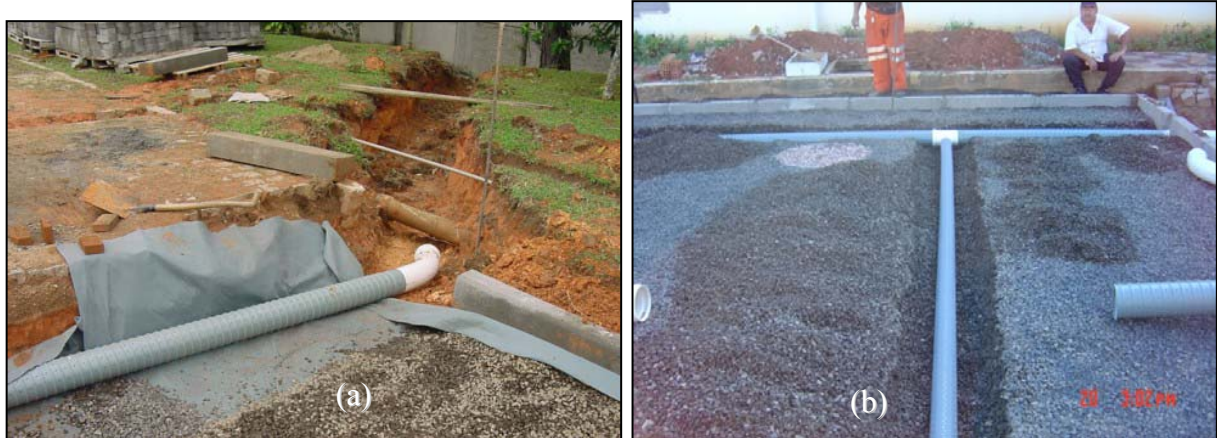
Figura 3.36. Assentamento dos drenos de fundo (a) e dos drenos extravasores (b).

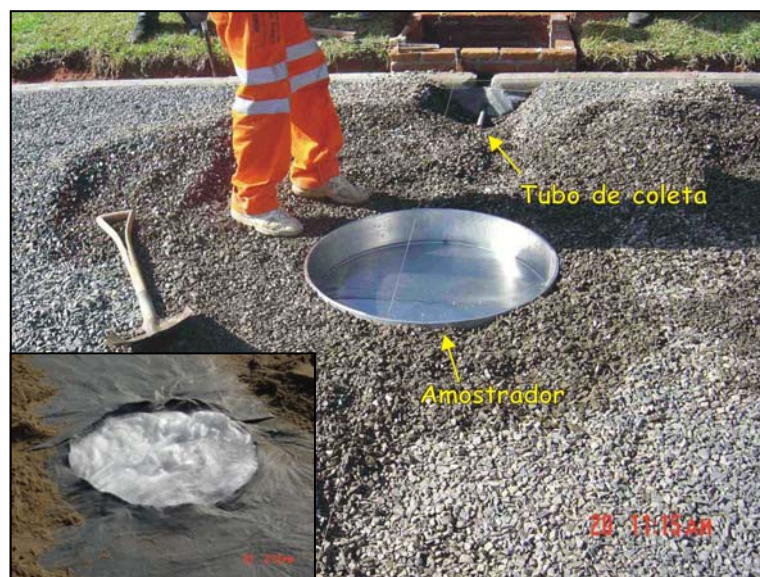
Figura 3.37. Assentamento de coletor de água para análise qualitativa, e a cobertura com lã-de-vidro no detalhe.

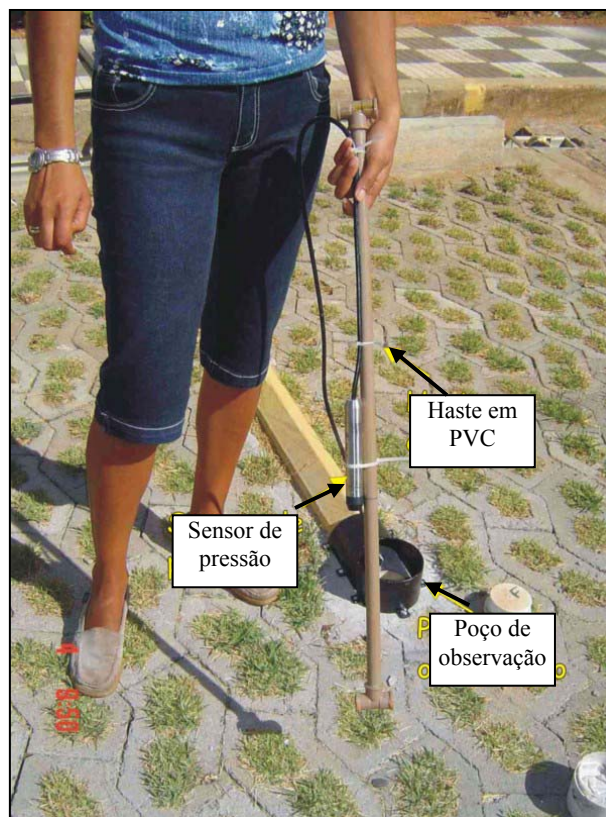
Figura 3.38. Instalação dos sensores de nível do pavimento.

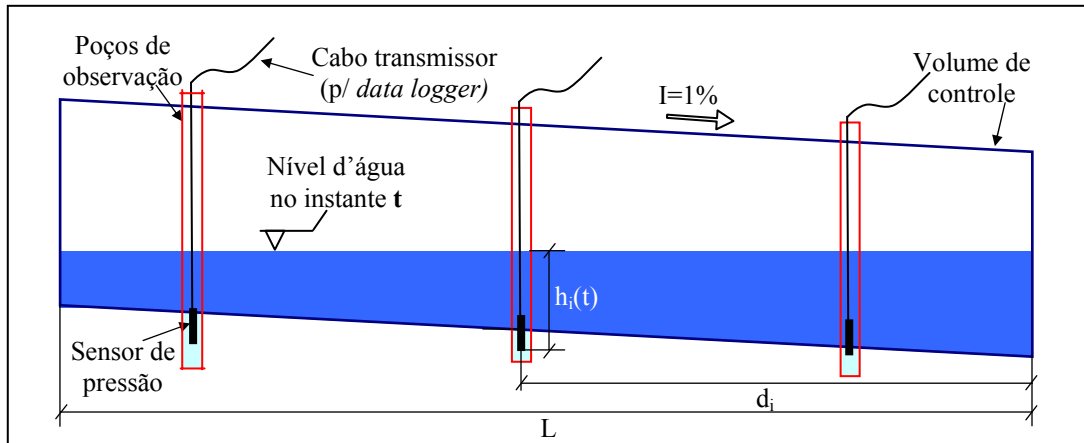
Figura 3.39. Corte longitudinal fora de escala do pavimento com indicação das grandezas que determinam o armazenamento no reservatório.

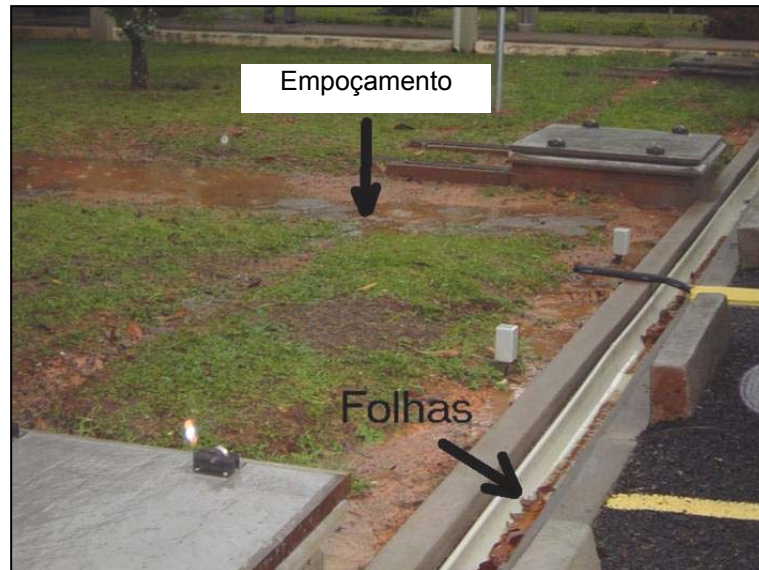
Figura 4.1. Acúmulo de folha nas calhas coletoras do escoamento superficial.

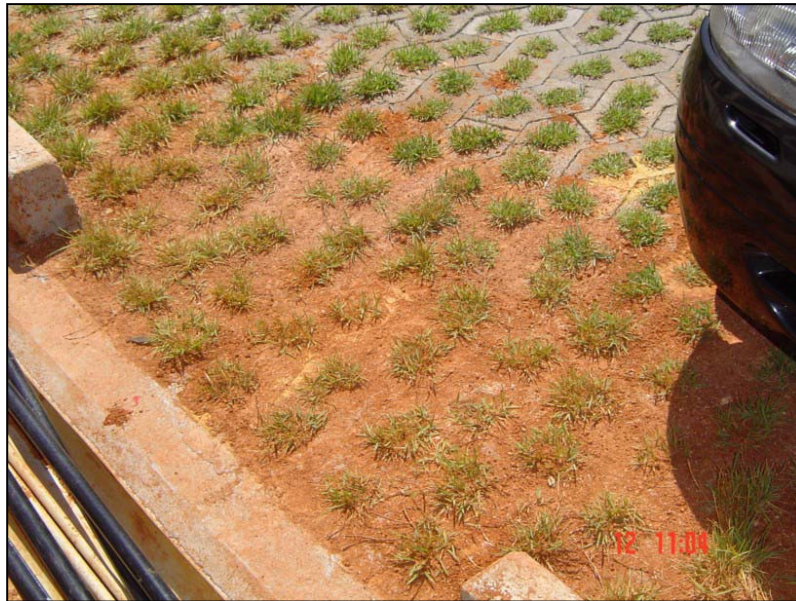
Figura 4.2. Acúmulo de sedimentos nos blocos devido a obra próxima.

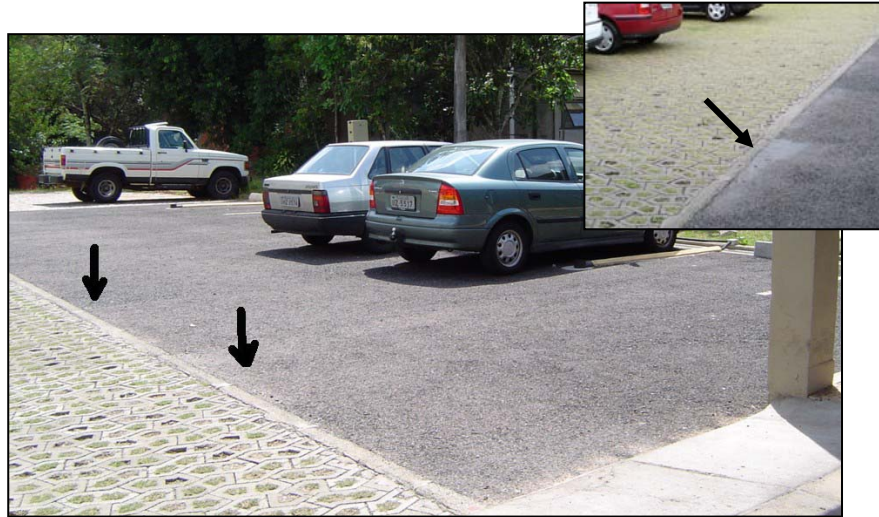
Figura 4.3. Depressões no revestimento asfáltico.

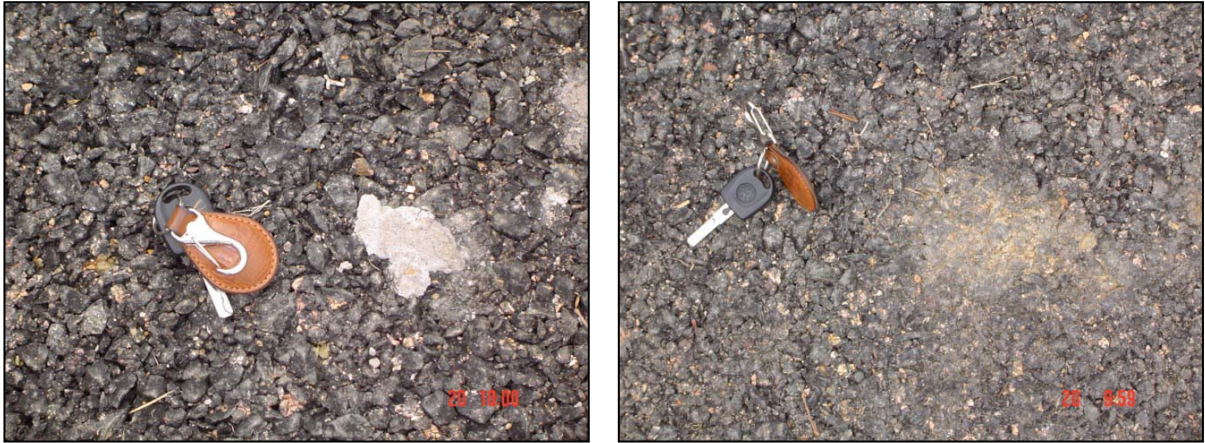
Figura 4.5. Acúmulo de sujeira no pavimento.

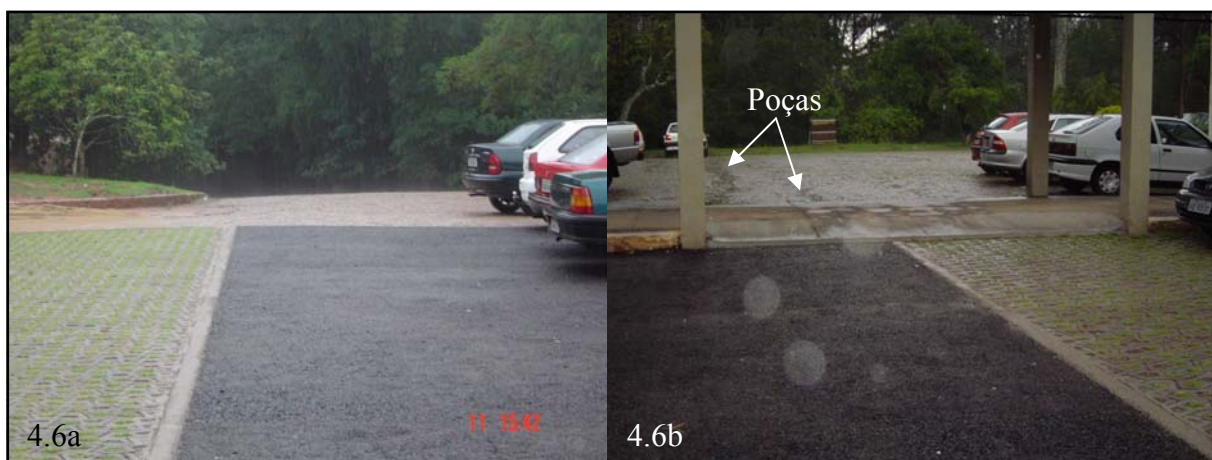
Figura 4.6. Comportamento do pavimento durante evento de precipitação.

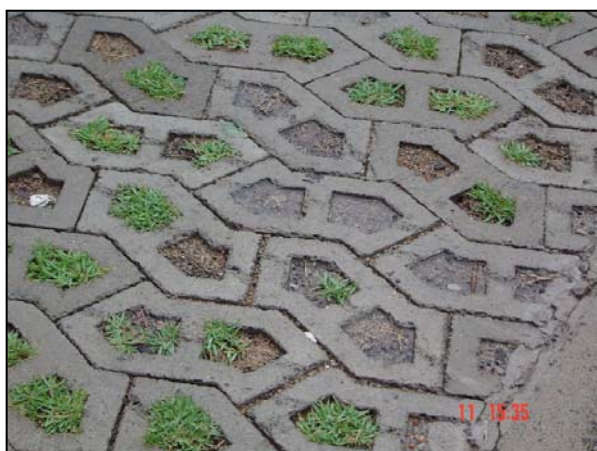
Figura 4.8. Preenchimento das partes vazadas dos blocos com água da chuva.

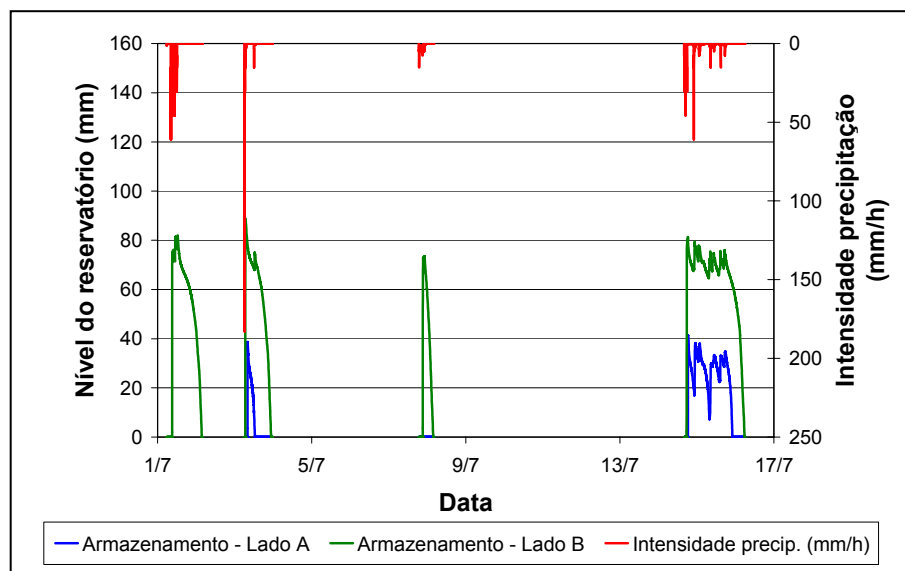
Figura 4.12. Gráfico do armazenamento para os eventos do mês de julho/2004.

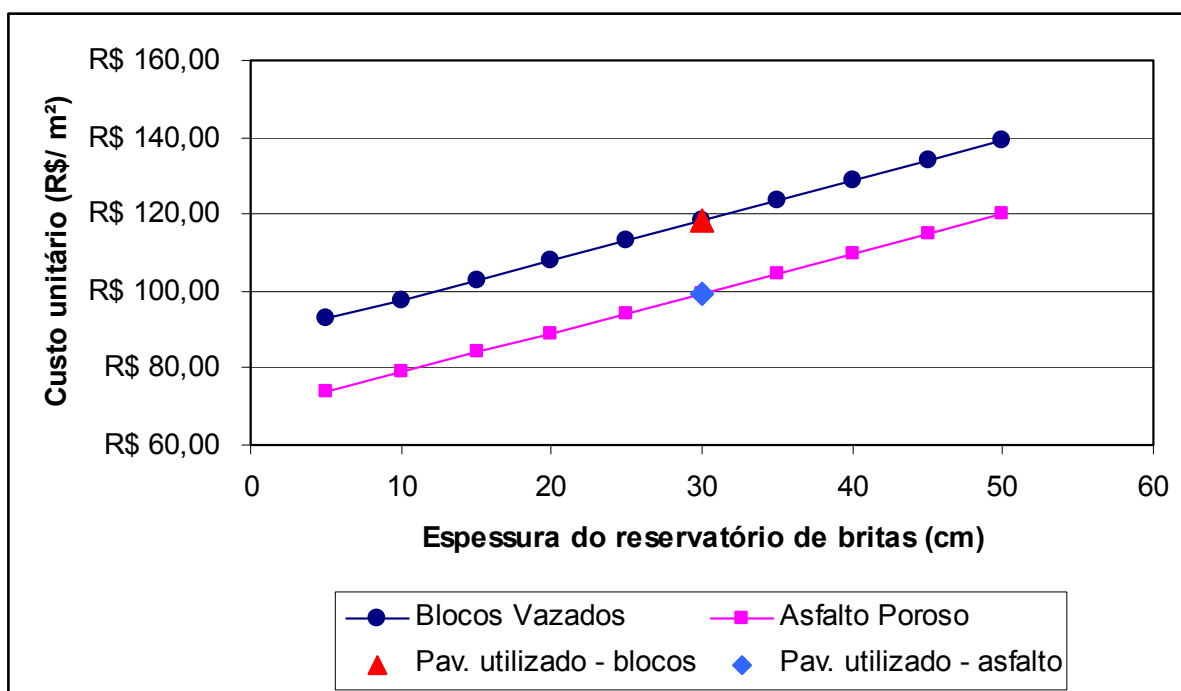
Figura 4.23. Gráfico do custo unitário dos dois tipos de pavimento em função da espessura do reservatório, com indicação da altura utilizada no pavimento em estudo.

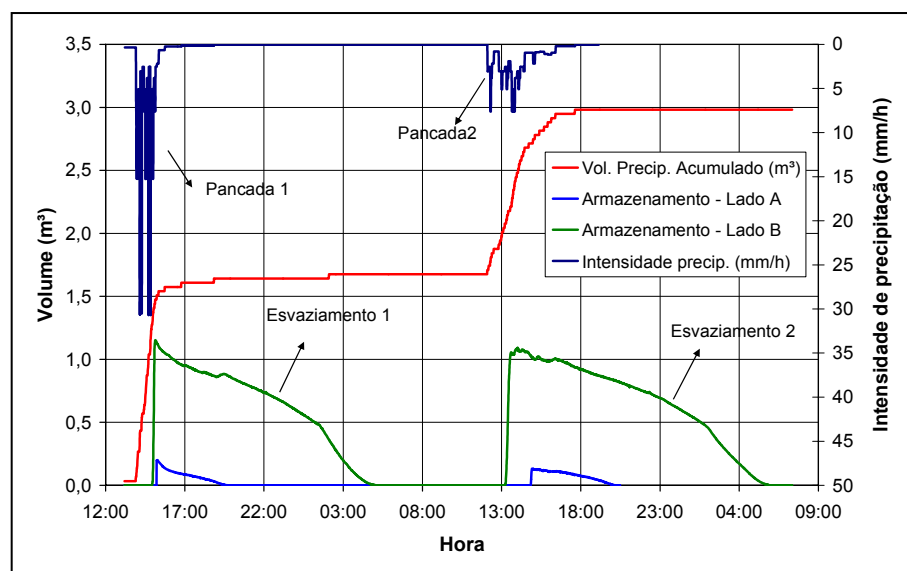
Figura 7.1. Curvas de armazenamento e precipitação do evento de 14 de maio de 2004.

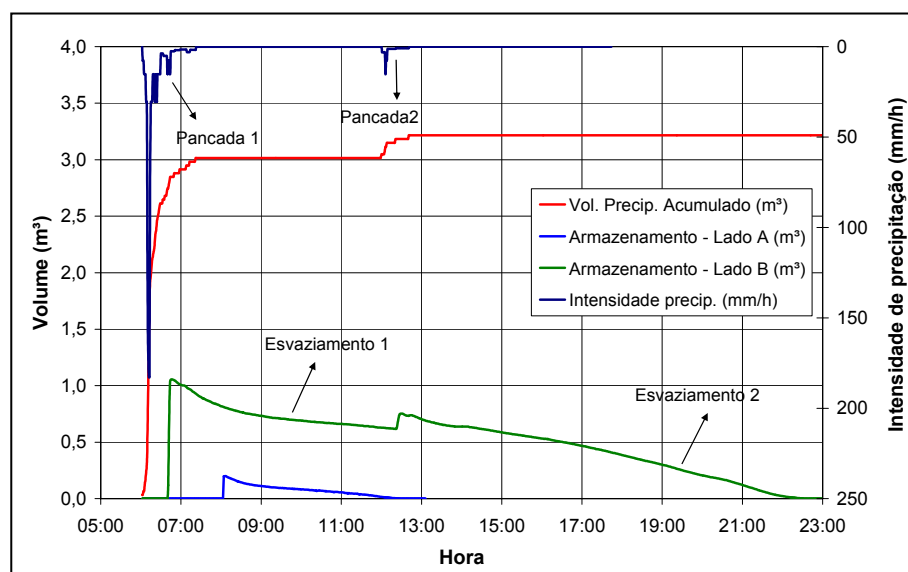
Figura 7.3. Curvas de armazenamento e precipitação do evento de 3 de julho de 2004.
