**UNIVERSIDADE FEDERAL DO RIO GRANDE DO SUL  
ESCOLA DE ENGENHARIA  
DEPARTAMENTO DE ENGENHARIA CIVIL**

**ACESSIBILIDADE UNIVERSAL: ANÁLISE DO ESPAÇO  
URBANO JUNTO A UM CENTRO ADMINISTRATIVO NA  
CIDADE DE PORTO ALEGRE-RS**

Trabalho de Diplomação apresentado ao Departamento de  
Engenharia Civil da Escola de Engenharia da Universidade Federal  
do Rio Grande do Sul, como parte dos requisitos para obtenção do  
título de Engenheiro Civil

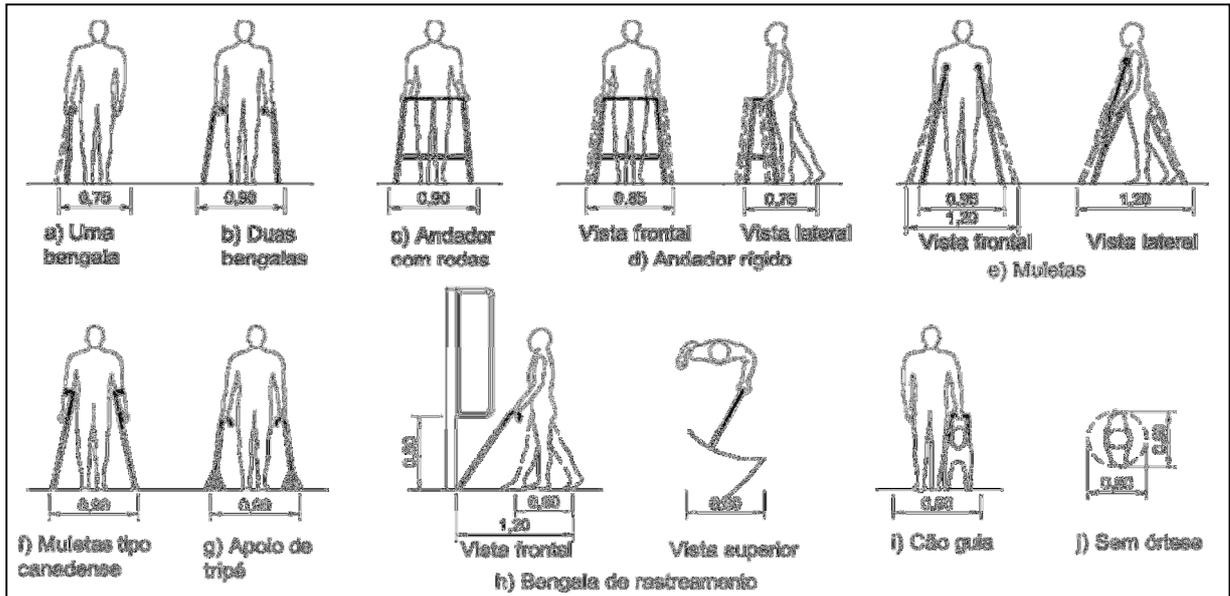
Figura 4 – Dimensões referenciais para deslocamento de pessoas em pé  
(dimensões em metros)

Considerando os extremos possíveis em relação a estaturas de mulheres e homens, são determinadas as dimensões referenciais, auxiliares no desenvolvimento de projetos e dimensionamento correto dos espaços (ASSOCIAÇÃO BRASILEIRA DE NORMAS TÉCNICAS, 2004, p. 5). As dimensões utilizadas como referência para deslocamento de pessoas em pé podem ser observadas na figura 4. A figura 5 indica as dimensões referenciais utilizadas para uma pessoa em cadeira de rodas (PCR). A projeção dessas medidas no piso é denominada módulo de referência (MR). Para projeto das áreas de circulação, deve ser considerada a possibilidade de deslocamento simultâneo de duas pessoas em direções opostas, sejam elas usuárias de cadeiras de rodas ou não, conforme mostra a figura 6.

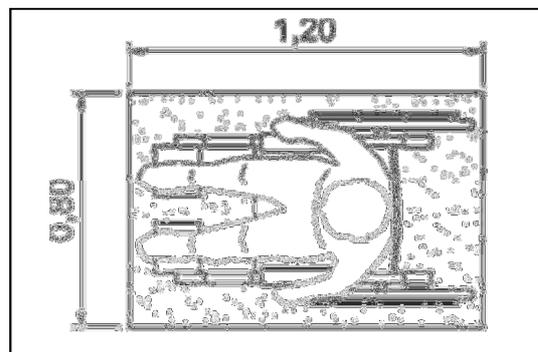
Figura 5 – Dimensões referenciais para uma pessoa em cadeira de rodas (dimensões em metros)

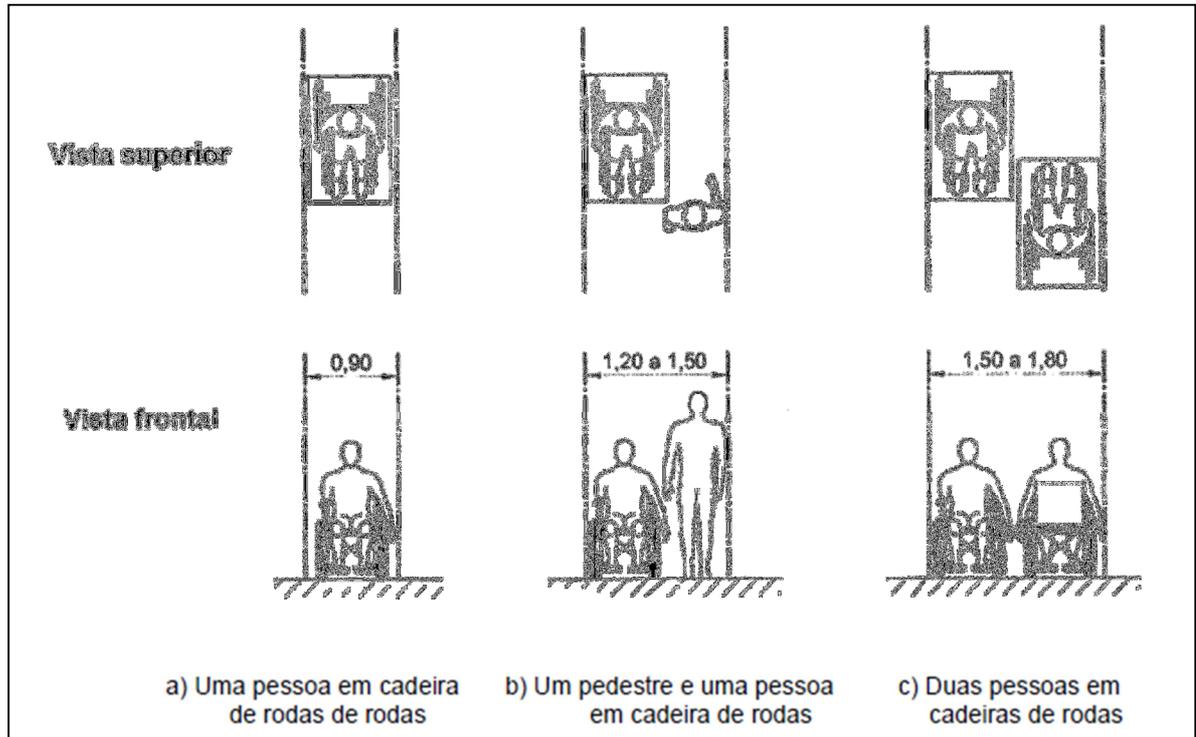
Figura 6 – Dimensões referenciais para deslocamento em linha reta de pessoas em áreas de circulação (dimensões em metros)

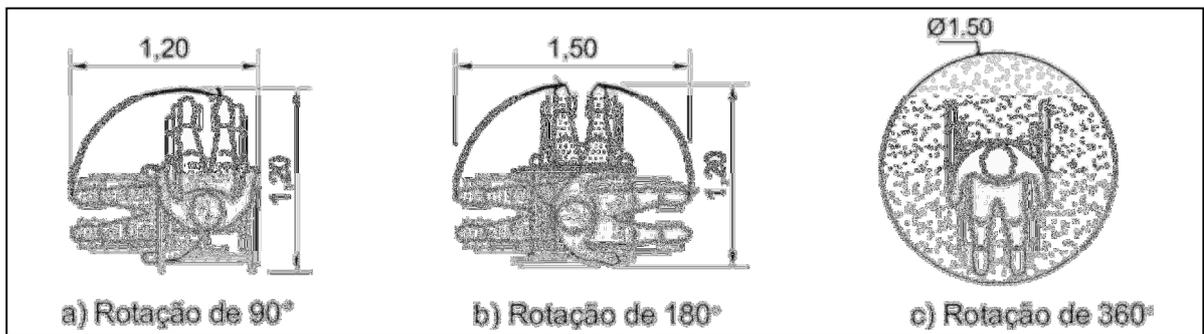
Figura 7 – Dimensões referenciais para áreas de manobra sem deslocamento de PCR (dimensões em metros)

Considerando que deve haver a previsão de áreas de manobra para as PCR nos ambientes, com ou sem deslocamento da cadeira, a NBR 9050 propõe as dimensões que constam nas figuras 7 e 8.

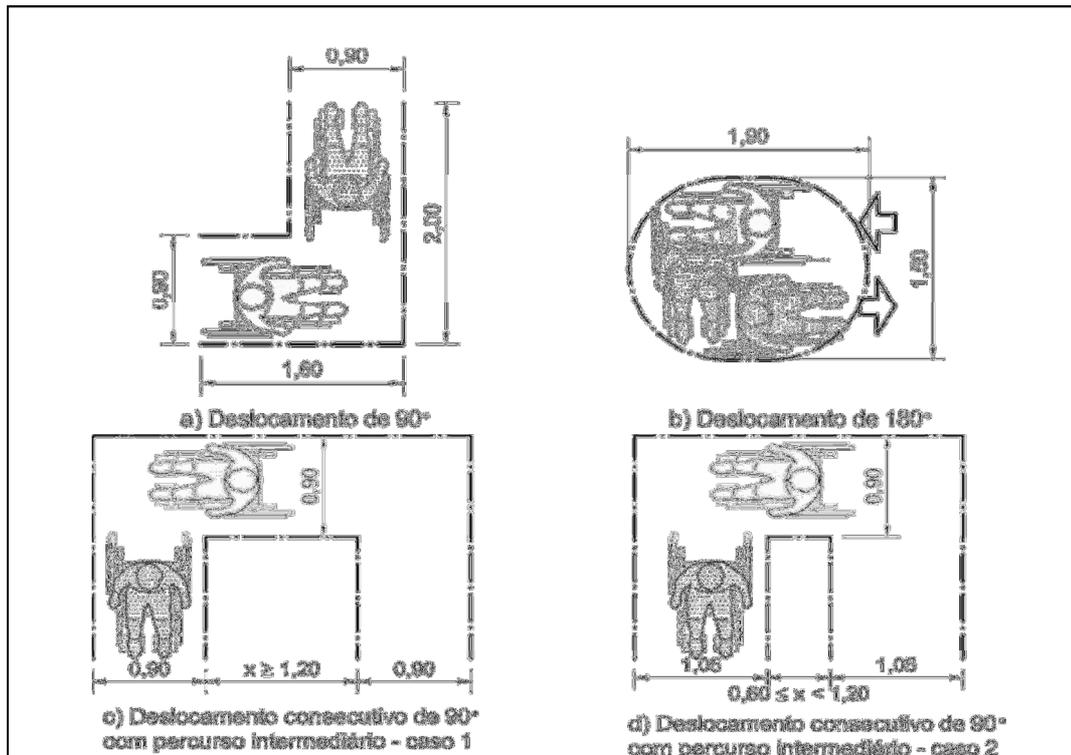
Figura 8 – Dimensões referenciais para áreas de manobra com deslocamento de PCR (dimensões em metros)

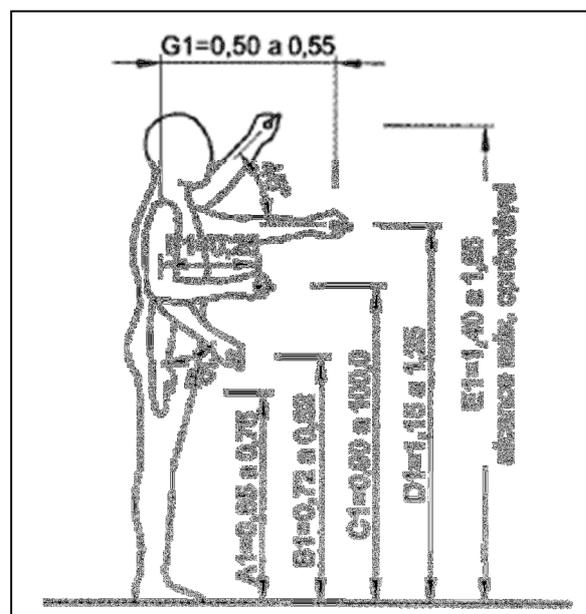
Figura 9 – Dimensões referenciais para alcance manual frontal de pessoa em pé (dimensões em metros)

Outro fator importante para as PCR e, também, para pessoas muito altas ou muito baixas, é o alcance manual de objetos como maçanetas, caixas de atendimento, interruptores e botões em geral. Conforme indica a NBR 9050, as dimensões referenciais de alcance manual para pessoas em pé ou em cadeiras de rodas podem ser observadas nas figuras 9 e 10 (ASSOCIAÇÃO BRASILEIRA DE NORMAS TÉCNICAS, 2004, p. 9-10).

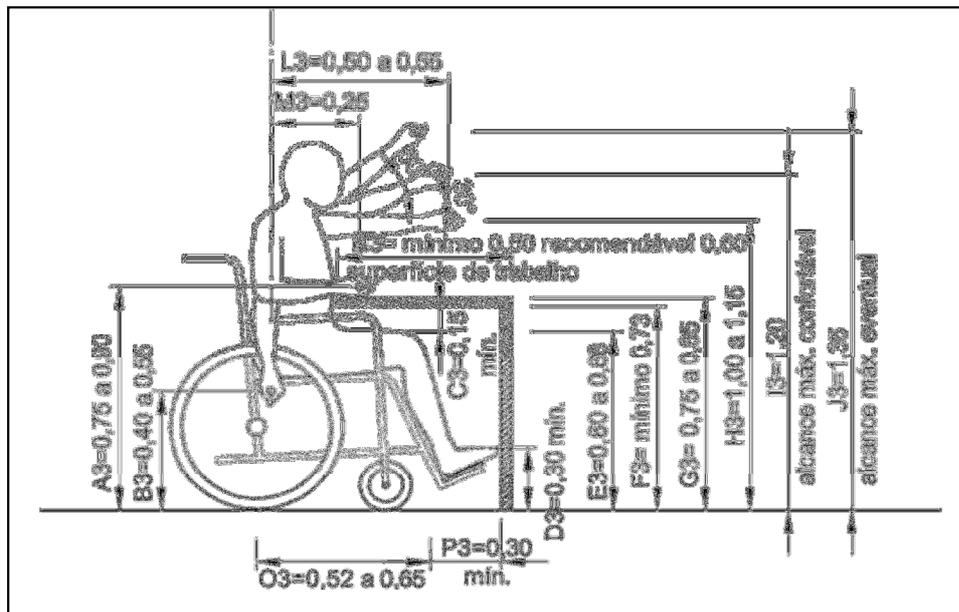
Figura 10 – Dimensões referenciais para alcance frontal de PCR  
(dimensões em metros)

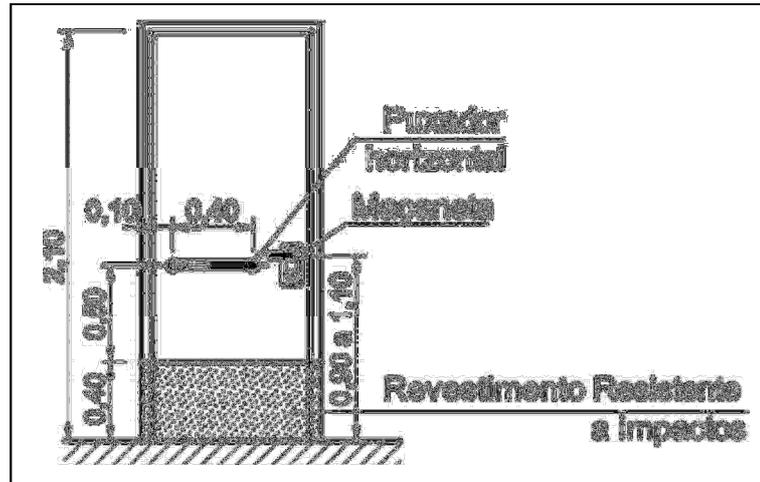
Figura 11 – Porta de sanitário com puxador horizontal e revestimento resistente (dimensões em metros)

As portas devem possuir um vão mínimo de 0,80 m (inclusive as de elevadores), com maçanetas do tipo alavanca, que possam ser abertas com um único movimento e com força inferior a 36 N, possuindo um revestimento resistente a batidas de cadeiras de rodas ou muletas da sua parte inferior até 0,40 m de altura. As portas de sanitários devem possuir uma barra horizontal como puxador, conforme mostra a figura 11 (ASSOCIAÇÃO BRASILEIRA DE NORMAS TÉCNICAS, 2004, p. 51).

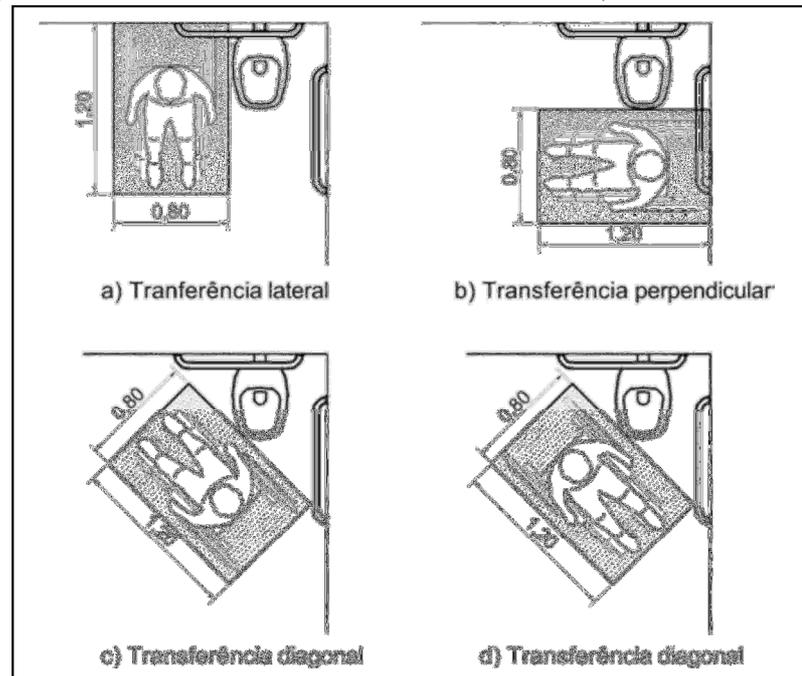
Figura 13 – Área de transferência em sanitários acessíveis (dimensões em metros)

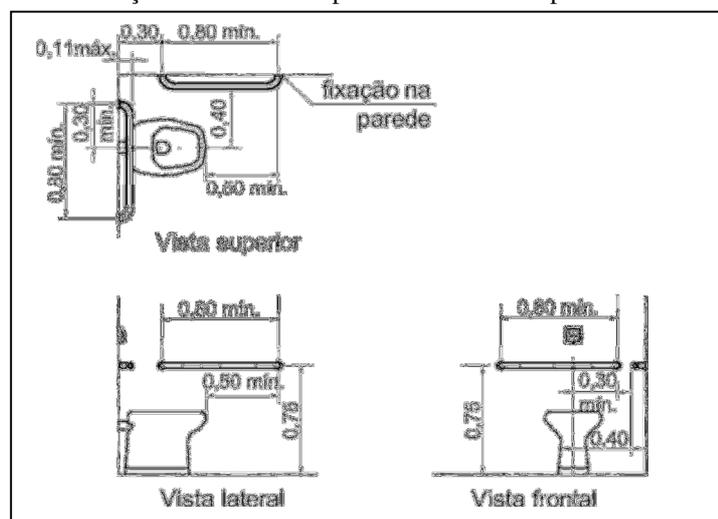
Figura 14 – Localização das barras de apoio e transferência para bacias sanitárias

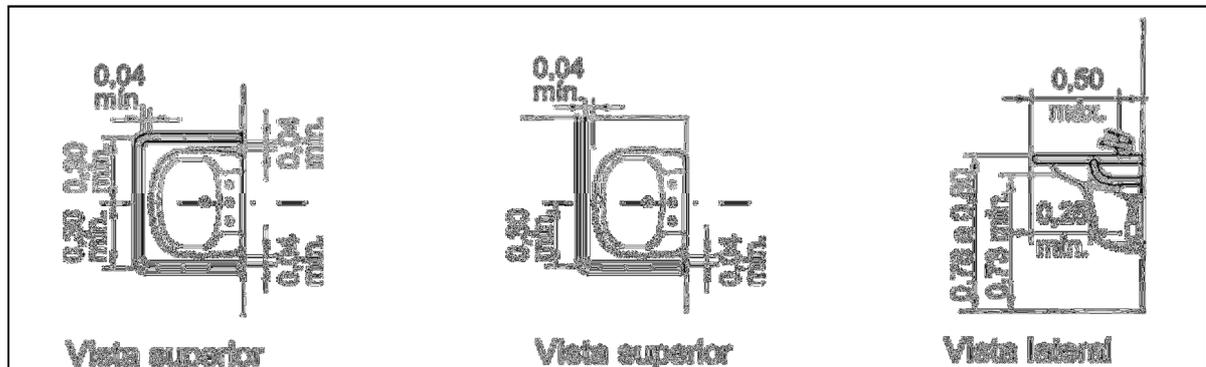
Figura 15 – Localização das barras de apoio em lavatórios (dimensões em metros)

Os lavatórios devem ser suspensos, sem coluna ou gabinete de sustentação, fixados a 0,80 m do piso, e com altura livre de 0,70 m. O sifão e a tubulação devem estar situados a 0,25 m da face frontal e com dispositivo de proteção. Devem ser instaladas barras de apoio fixadas nas laterais, conforme mostra a figura 15. O comando da torneira deve estar no máximo a 0,50 m de profundidade da face frontal do lavatório e deve ser do tipo monocomando, acionadas por

alavanca, célula fotoelétrica ou similar (ASSOCIAÇÃO BRASILEIRA DE NORMAS TÉCNICAS, 2004, p. 74-75).

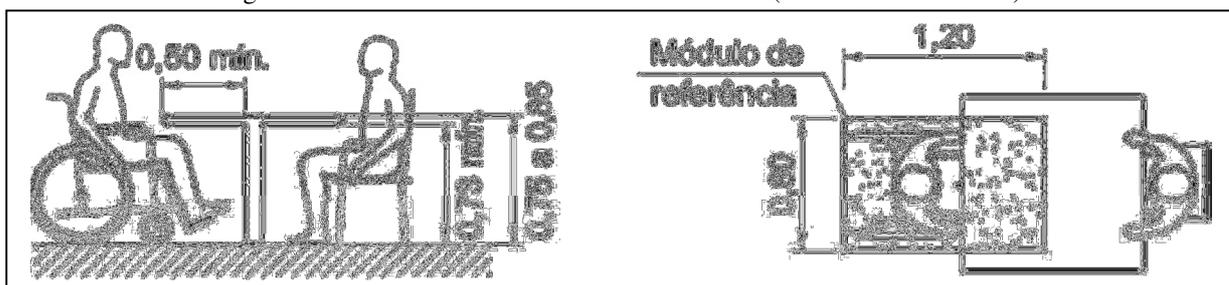
Figura 16 – Dimensões de mesas acessíveis a PCR (dimensões em metros)

Em locais destinados a alimentação, a NBR 9050 indica que 5% das mesas, com o mínimo de uma, deve ser acessível a PCR e pertencer a uma rota acessível no ambiente. As mesas devem possuir uma altura livre abaixo do tampo de 0,73 m, e a altura do piso até a parte superior do tampo deve estar entre 0,75 e 0,85 m, conforme é apresentado na figura 16 (ASSOCIAÇÃO BRASILEIRA DE NORMAS TÉCNICAS, 2004, p. 92).

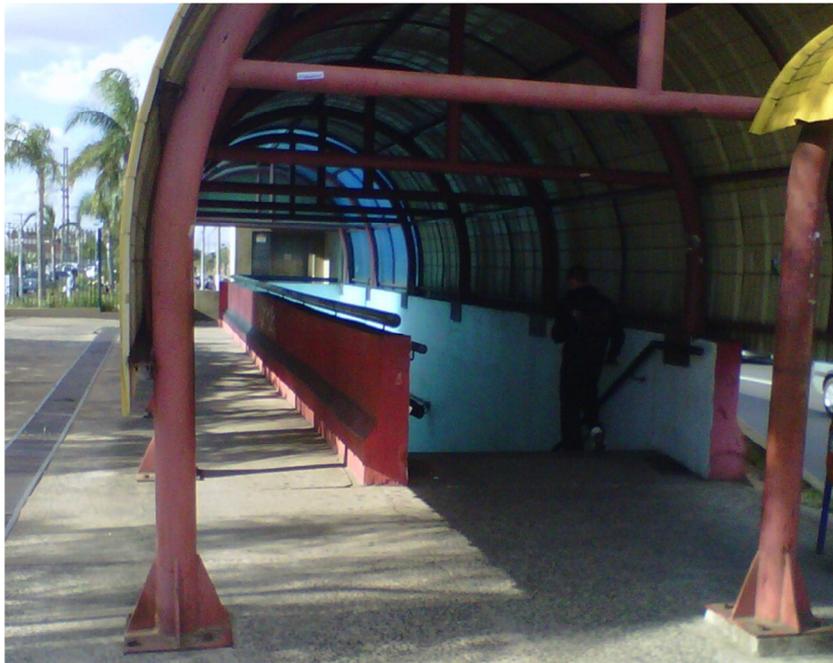
Em conversa com um motorista de ônibus que estava no terminal em uma das visitas, o mesmo relatou que o elevador estaria desligado aguardando uma troca de peças necessária para o seu funcionamento e que essas interdições durante dias para manutenção eram comuns. Sugere-se um plano de manutenção e, caso seja avaliada como necessária, a contratação de uma empresa especializada para prestar suporte ao mesmo, visto que o elevador é o único meio de acesso a determinadas pessoas ao terminal, como cadeirantes por exemplo.

Figura 27 – Escada de acesso ao túnel para o terminal rodoviário e elevador ao fundo

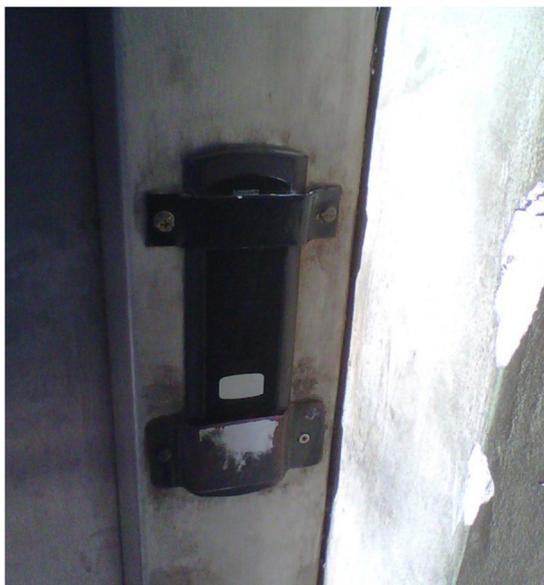
Figura 28 – Placas metálicas fixadas visando bloquear o acionamento dos botões do elevador enquanto o mesmo está desligado

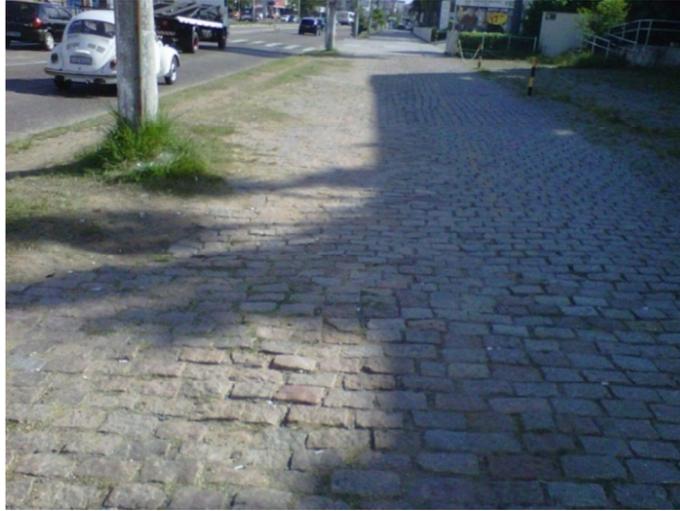
Como pode ser observado nas figuras 31 e 32, os passeios públicos da região circundante ao ponto de referência em nada se assemelham ao recomendado pela NBR 9050/2004, que são pisos regulares, estáveis, firmes e que não provoquem trepidação em dispositivos com rodas (ASSOCIAÇÃO BRASILEIRA DE NORMAS TÉCNICAS, 2004, p. 39).

Figura 31 – Passeio público com superfície irregular

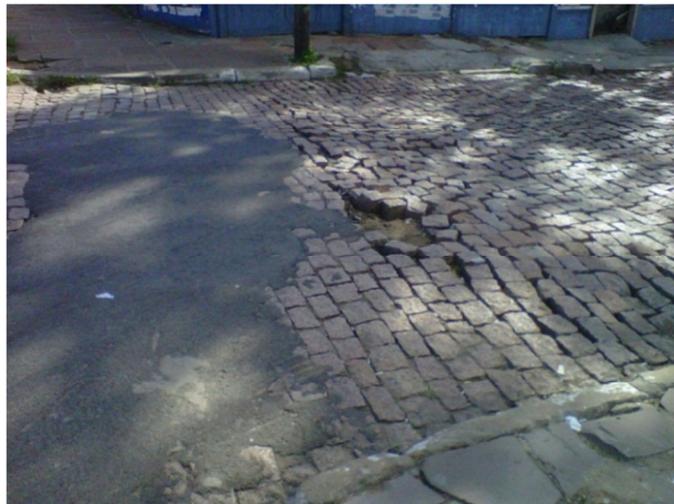
Figura 32 – Via pública com superfície irregular

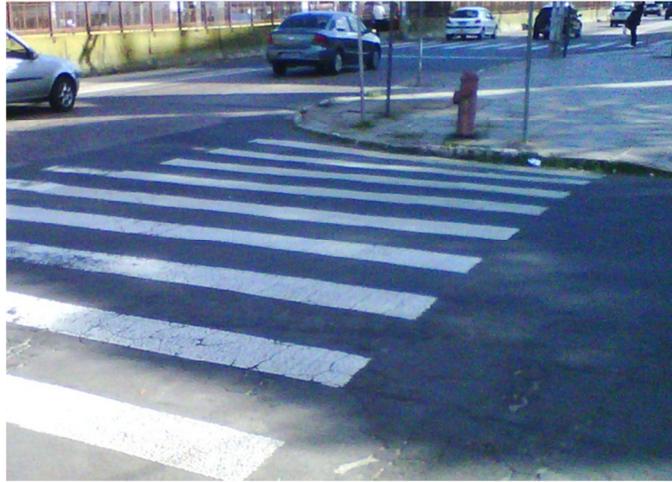
Conforme indica a NBR 9050 e apontado no item 4.4.2.7 do presente trabalho, todas as calçadas devem ser rebaixadas junto às travessias de pedestres, não possuindo obstáculos e quando os rebaixamentos estiverem em lados opostos da via devem estar alinhados entre si (ASSOCIAÇÃO BRASILEIRA DE NORMAS TÉCNICAS, 2004, p. 56-57). Em muitos pontos de travessias de pedestres da área estudada não existem rebaixamentos nas calçadas, conforme exemplifica a figura 33. Nota-se também, que ao analisar os rebaixamentos das calçadas, quando existentes, possuem barreiras ou desníveis devido a problemas de conservação da pavimentação, conforme pode ser observado nas figuras 34 e 35. É necessária

Figura 33 – Calçada em travessia de pedestres sem rebaixamento

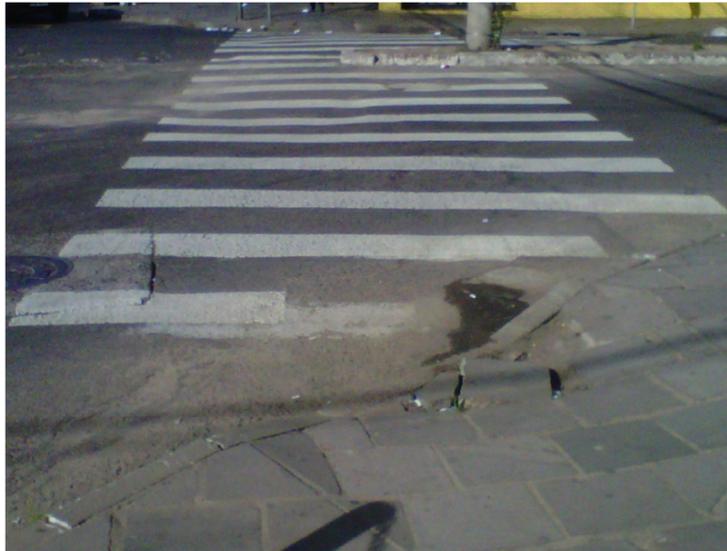
Figura 34 – Rebaixamento de calçada junto à travessia de pedestres com desnível devido à má conservação da pavimentação

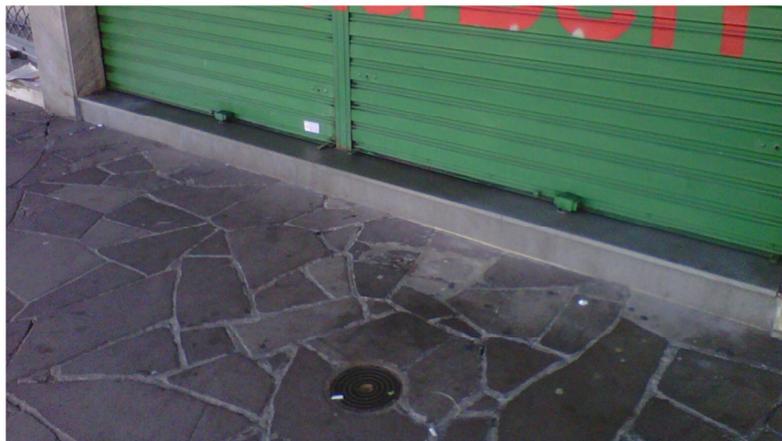
Figura 36 – Degrau no acesso ao restaurante A

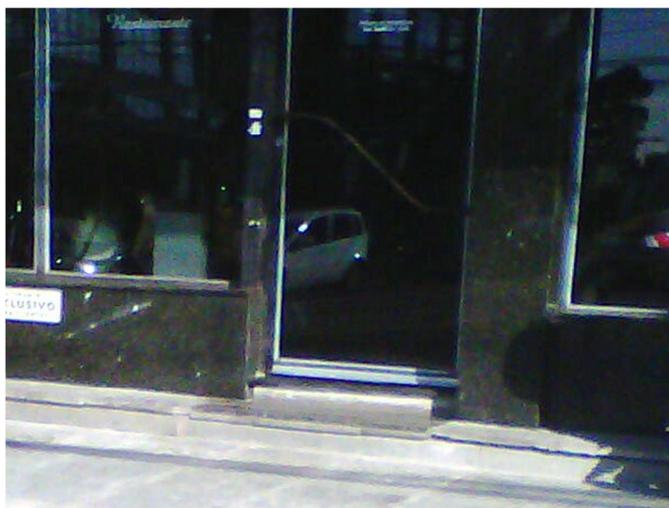
Figura 37 – Degrau no acesso ao restaurante B

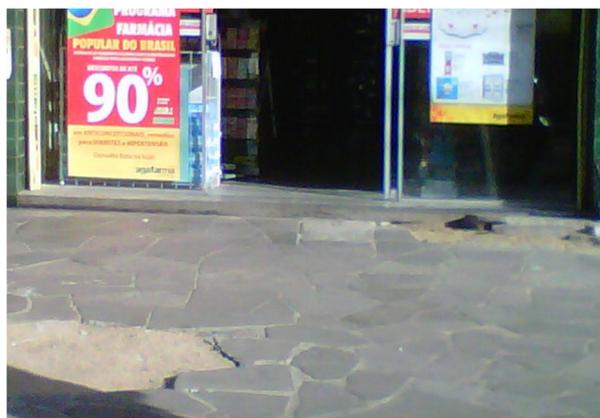
Figura 40 – Degrau no acesso à farmácia A

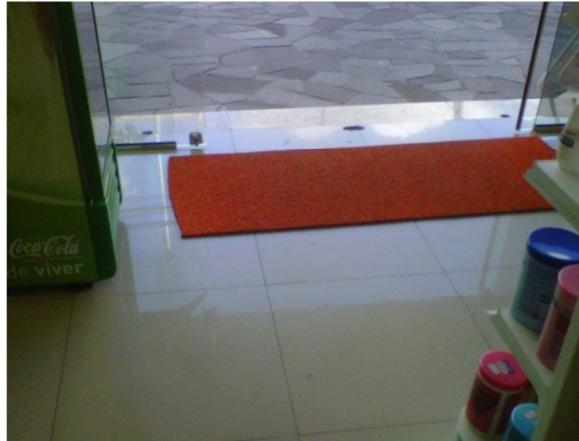
Figura 41 – Degrau e piso escorregadio no acesso à farmácia B
