QUALIDADE DA ALVENARIA ESTRUTURAL EM HABITAÇÕES DE BAIXA  
RENDA: UMA ANÁLISE DA CONFIABILIDADE E DA CONFORMIDADE

Porto Alegre  
fevereiro 2007

Dissertação apresentada ao Programa de Pós-Graduação em Engenharia  
Civil da Universidade Federal do Rio Grande do Sul, como parte dos  
requisitos para obtenção do título de Mestre em Engenharia na  
modalidade Acadêmico

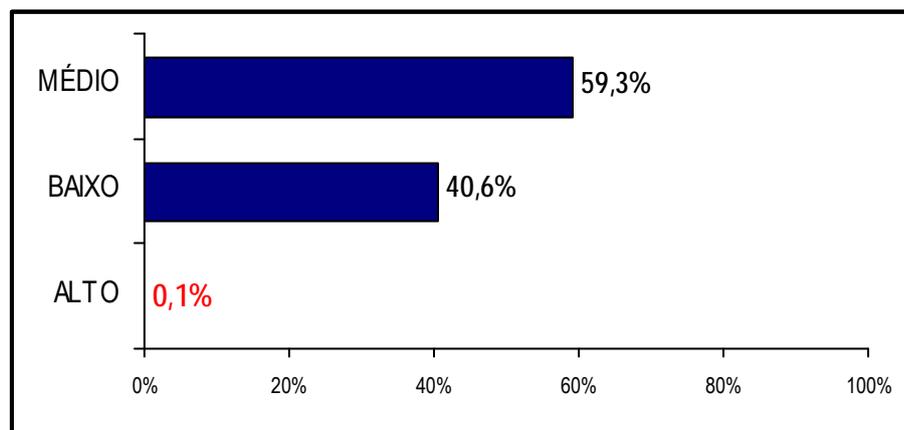
Figura 31: grau de comprometimento das manifestações patológicas identificadas nos empreendimentos estudados

Através da figura 31, observa-se que em torno de 60% das manifestações patológicas tiveram um grau de comprometimento médio. Uma parte destas infiltrações podem ter sido causadas pelas fissuras mapeadas e horizontais presentes nas fachadas das edificações. Já as manifestações de comprometimento baixo foram identificadas em torno de 40% e são apenas estéticas, ou seja, manifestaram-se superficialmente principalmente nas faces das paredes e lajes internas. Por fim, observou-se que somente uma ocorrência teve grau de comprometimento alto. Esta foi relativa à deformação excessiva do contrapiso do térreo do empreendimento PAR5. Esta deformação pode ter sido causada pelo aterro entre as vigas de baldrame do dormitório não ser compactado adequadamente. Observou-se que a empresa responsável por este empreendimento (E3) executava o contrapiso após as elevações da alvenaria. Esta técnica não é recomendada pela bibliografia pesquisada (vide item 3.2.2.2), ou seja, recomenda-se a utilização de um contrapiso armado antes de iniciar os serviços de marcação da primeira fiada do térreo (SABATTINI, 2003). Esta técnica recomendada vem sendo utilizada por outras empresas com sucesso e será discutida no item 5.2, a seguir.

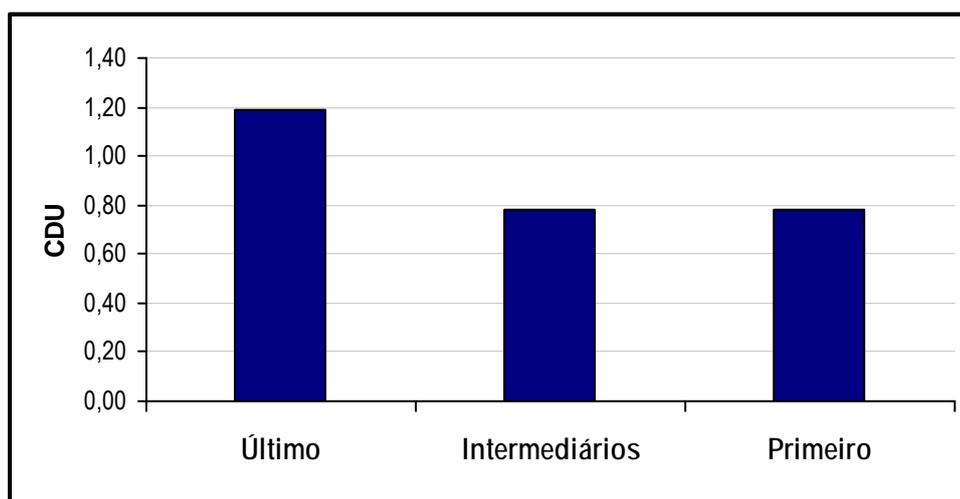
Figura 44: coeficientes CDU agrupados por posição vertical das unidades habitacionais

Através da análise da figura 44 e da tabela 27, verifica-se que os coeficientes CDU identificados nos últimos pavimentos das unidades habitacionais estudadas são significativamente maiores do que os coeficientes CDU identificados nos outros pavimentos. Esta diferença foi maior nos coeficientes CDU das lajes em relação aos pavimentos intermediários e ao primeiro pavimento. Este fato se deu

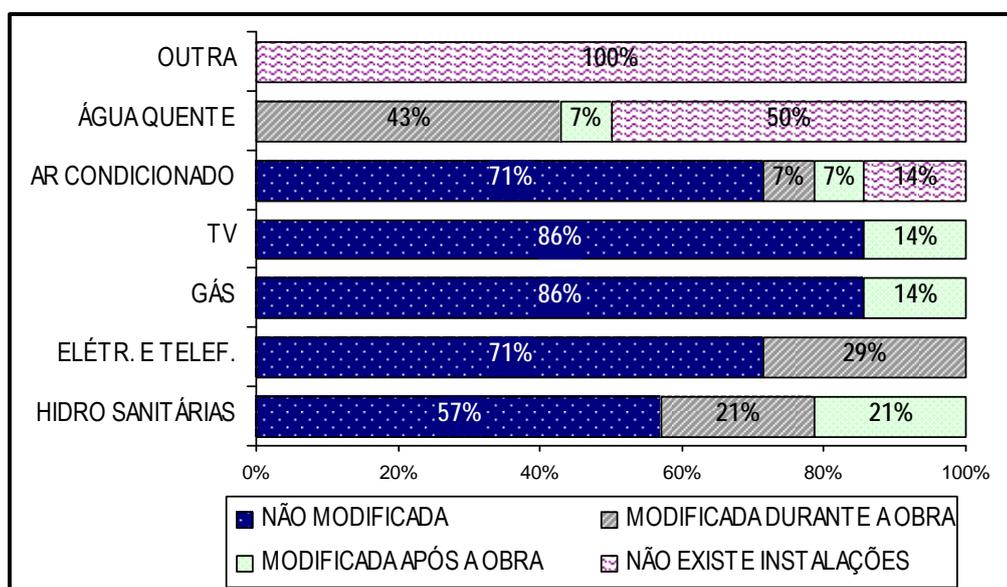
Figura 45: modificações das instalações nos dois empreendimentos do programa IP

Conforme a figura 45, as instalações hidro-sanitárias dos empreendimentos do programa IP foram modificadas em 42% do total de unidades, sendo que em 21% as alterações foram realizadas durante a execução da obra e em 21% após a entrega da obra para o usuário final. A principal modificação das instalações hidro-sanitárias foi o embutimento da tubulação de água fria da torneira da pia da cozinha na parede, pois no projeto estava prevista a entrega do imóvel ao usuário com esta tubulação aparente (figura 46). Embora o rasgo na alvenaria necessário para o embutimento desta tubulação seja na

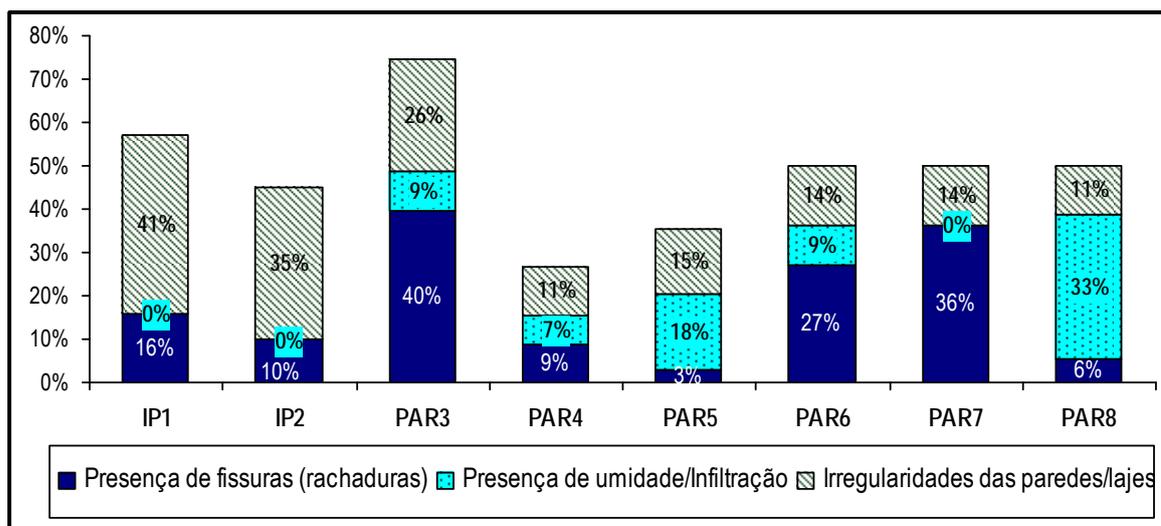
Figura 47: defeitos percebidos pelos usuários associados à alvenaria estrutural

Da mesma forma que houve variações na incidência de defeitos entre os empreendimentos, identificadas pelo pesquisador, verifica-se através da figura 47 que há uma considerável variação entre o percentual total de defeitos percebidos pelos usuários que estão associados à alvenaria estrutural. Esta variação também é verificada entre os percentuais de presença de fissuras, de irregularidades e de presença de umidade nos diferentes empreendimentos.

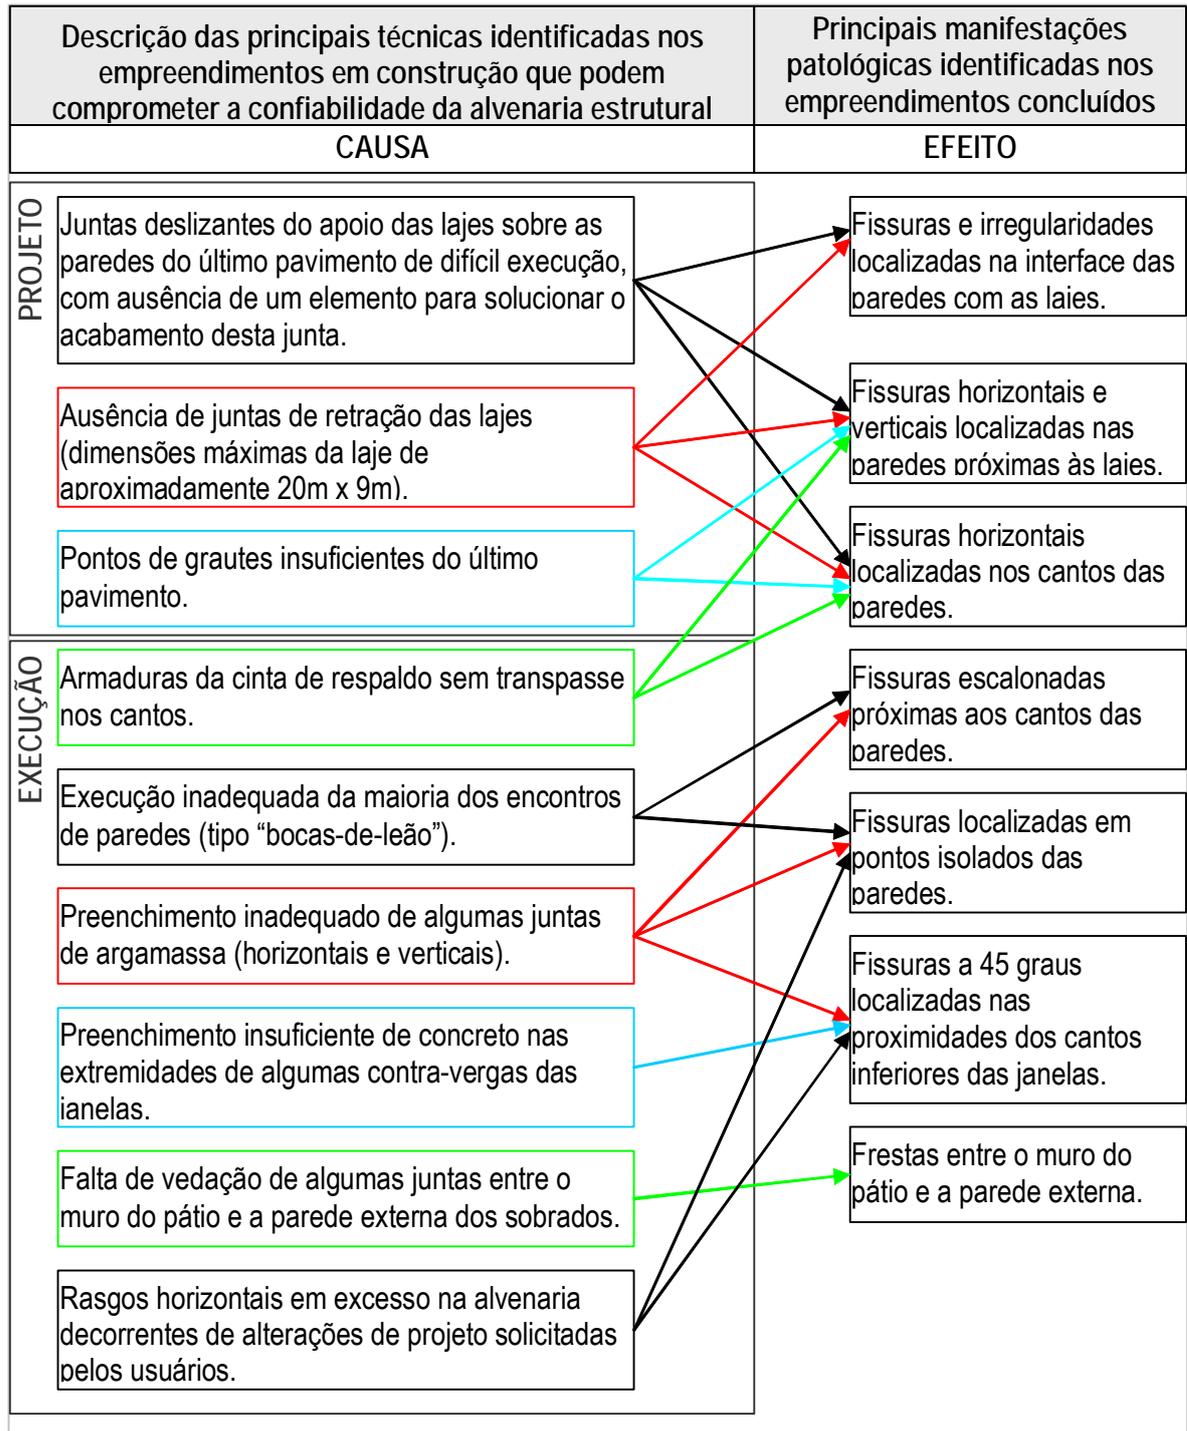
Figura 48: relação de causa e efeito entre as técnicas e as manifestações patológicas identificadas durante a análise da empresa E1

Através da figura 48, observa-se que tanto falhas de projeto como de execução contribuíram para a ocorrência de manifestações patológicas. Também se observa que a maioria das manifestações patológicas não é resultado de uma única causa. Ou seja, para cada manifestação patológica identificada pode ser decorrente de mais de uma falha nas técnicas adotadas.

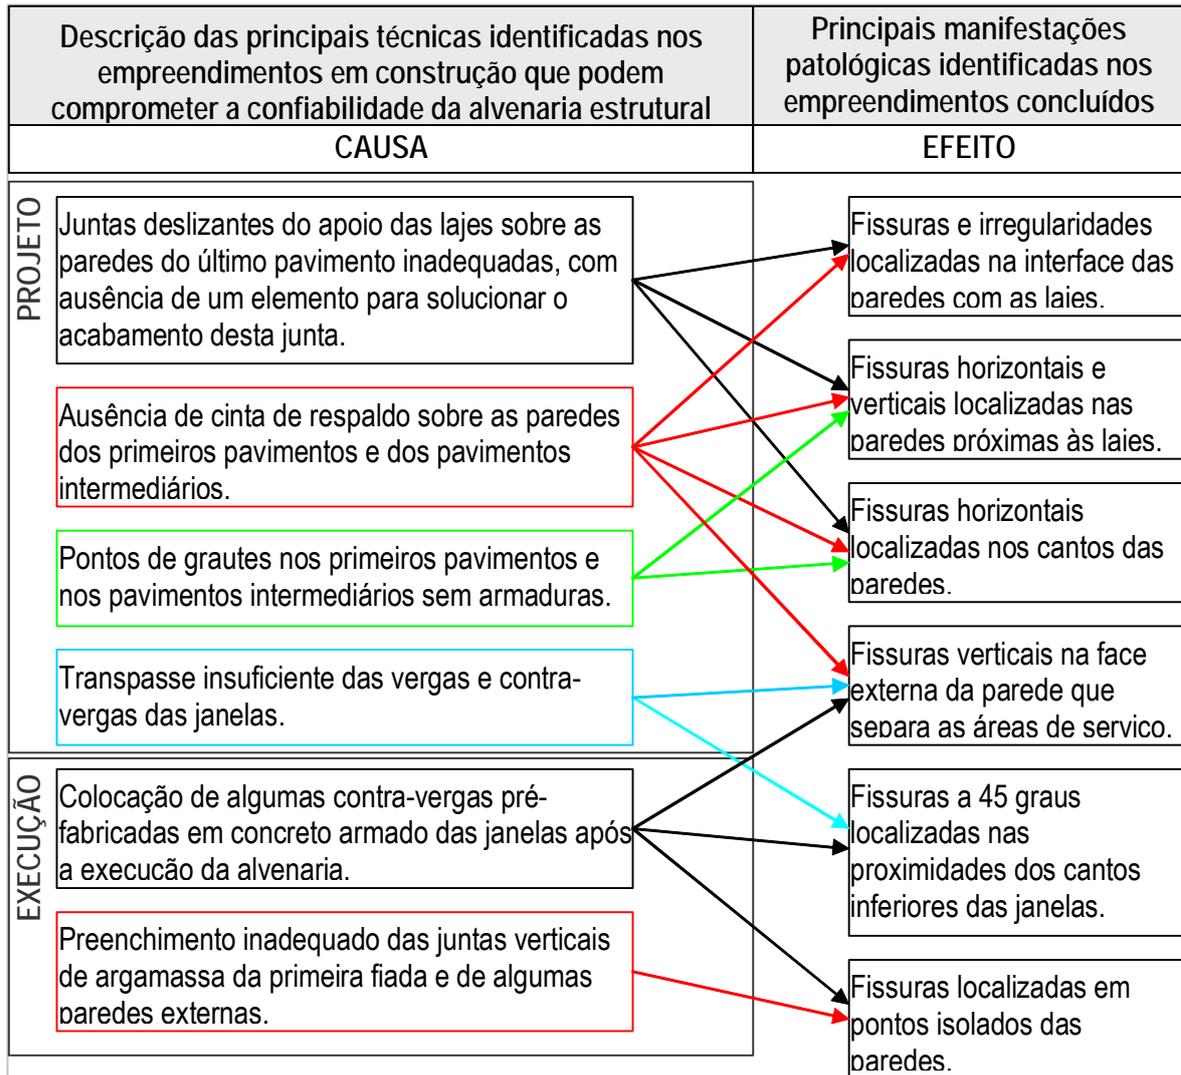
Figura 53: relação de causa e efeito entre as técnicas e as manifestações patológicas identificadas durante a análise da empresa E2

Através da figura 53, observa-se que as falhas identificadas nos empreendimentos em construção desta empresa, possíveis responsáveis pelas manifestações patológicas identificadas nos empreendimentos concluídos, são predominantemente falhas de projeto. Assim como na empresa E1, estas falhas estão geralmente associadas a mais de uma manifestação patológica.

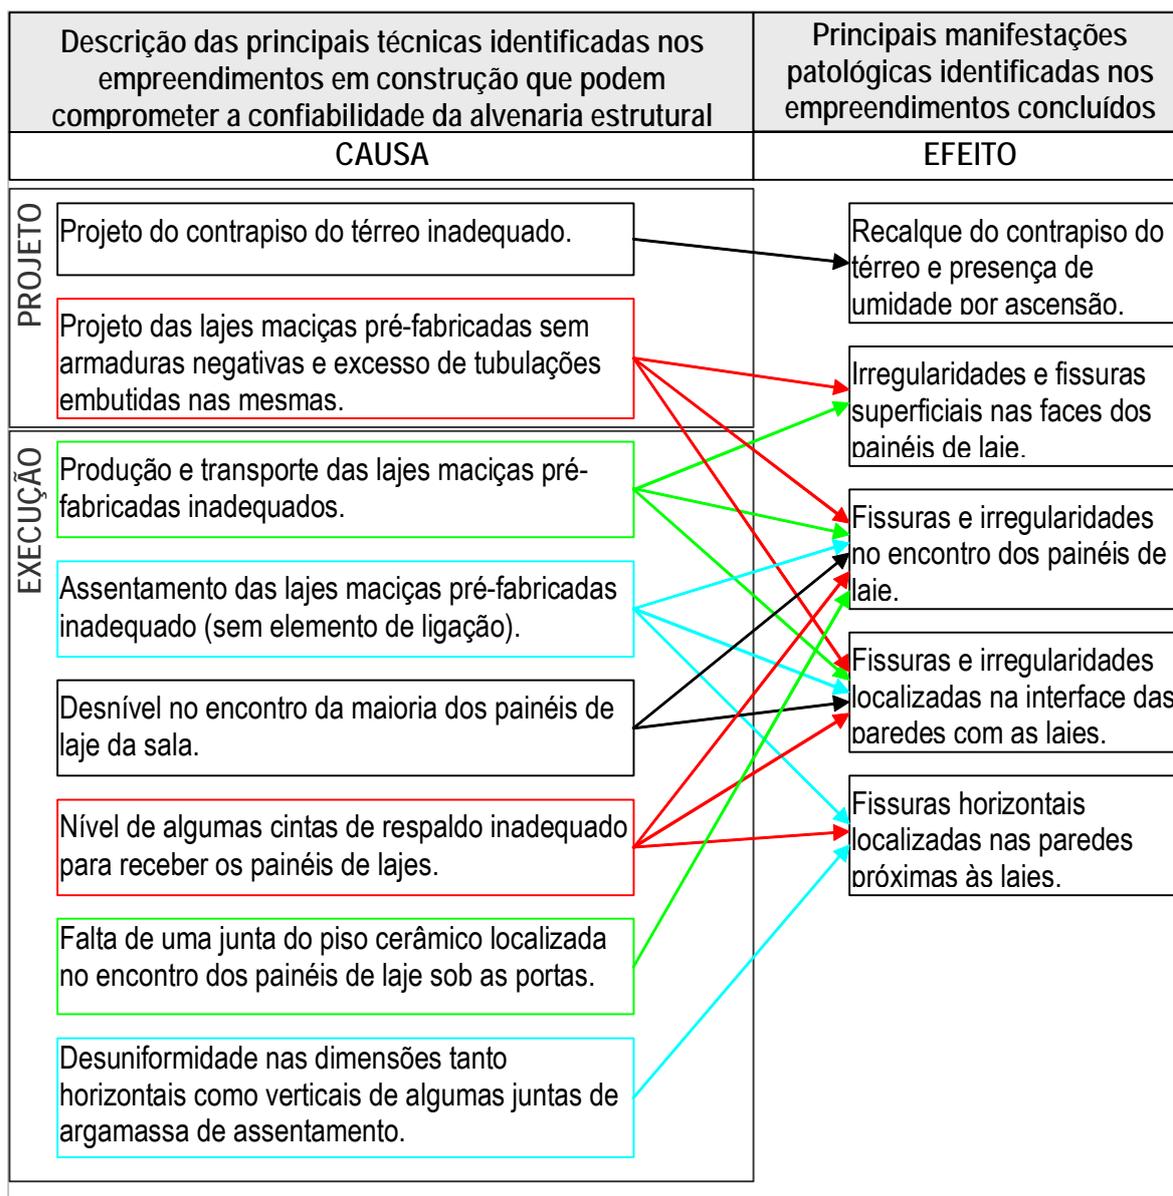
Figura 57: relação de causa e efeito entre as técnicas e as manifestações patológicas identificadas durante a análise da empresa E3

Através da figura 57, verifica-se que, diferente da empresa E2, as falhas técnicas identificadas nos empreendimentos em construção desta empresa (E3) prováveis responsáveis pelas manifestações patológicas identificadas nos empreendimentos concluídos são predominantemente falhas de execução. Também foi observado que estas falhas estão associadas principalmente a inadequação do projeto e falhas na execução das lajes.

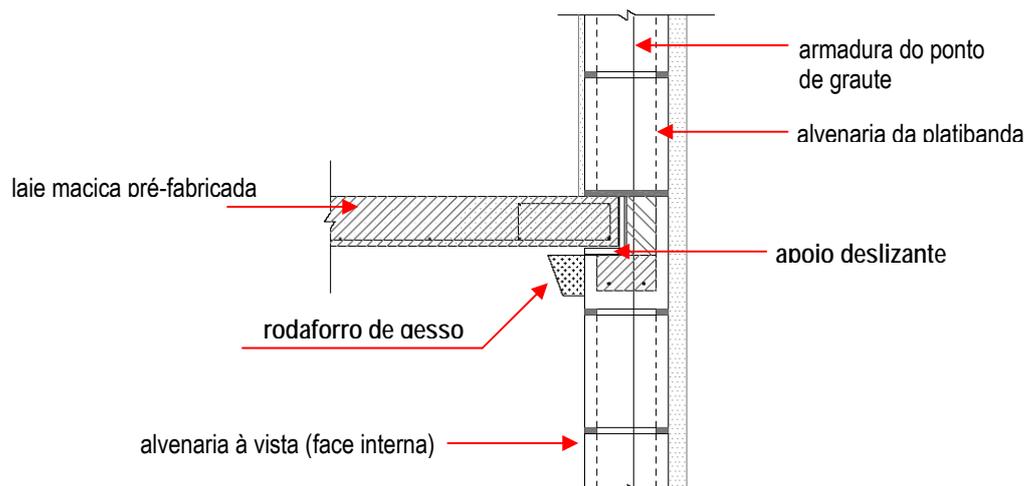
Figura 65: detalhe esquemático do apoio do painel de laje sobre a parede adotado pela empresa E4

Também foi discutida a utilização de um rodaforno de gesso nas paredes do último pavimento para cobrir a junta do apoio das lajes. Salienta-se que no empreendimento PAR7 foram identificadas irregularidades e fissuras nesta situação. A figura 65 apresenta o detalhe proposto do apoio das lajes sobre as paredes do último pavimento do empreendimento em construção analisado, com a utilização adequada de um rodaforno e um apoio deslizante.

Considera-se que este detalhe do apoio dos painéis de laje sobre as paredes pode inibir algumas das manifestações patológicas identificadas nas lajes. Entretanto, o apoio deslizante deve ser de material que não se degrade com as movimentações impostas pelas lajes.

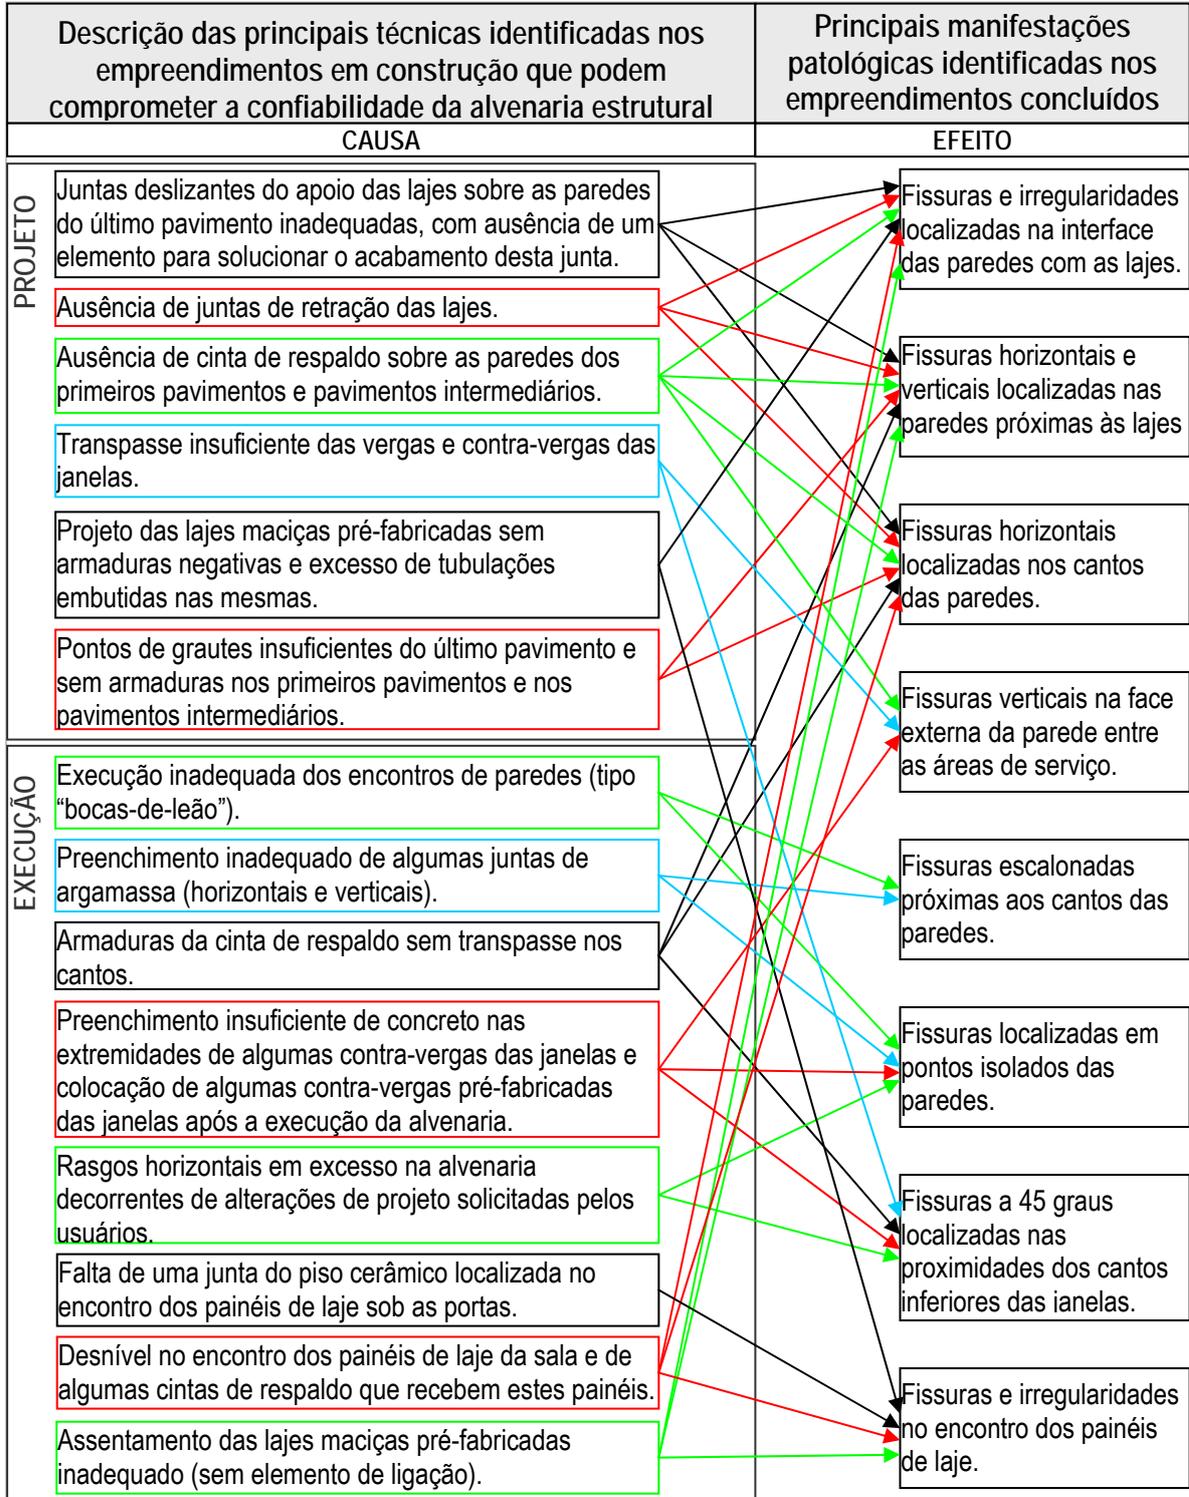
Figura 66: relação de causa e efeito entre as principais técnicas e as principais manifestações patológicas identificadas em todos os empreendimentos analisados

Através da figura 66, observa-se que a maior incidência de falhas foi na interface das lajes com as paredes. Nesta região houve uma diversidade de falhas identificadas nos empreendimentos estudados de cada empresa. Estas falhas foram identificadas principalmente no último pavimento. Observou-se que a junta deslizante utilizada para separar as lajes das paredes, do último pavimento, estava inadequada em todos os empreendimentos estudados. Enquanto nos empreendimentos da empresa E1, a junta utilizada nesta interface era de difícil execução, nos empreendimentos das empresas E2 e E4 o material da junta era de fácil degradação. Já nos empreendimentos da empresa E3, foram identificados problemas de desnível das cintas de respaldo e problemas de fabricação das lajes pré-fabricadas que podem comprometer a eficácia desta interface.

Estas inadequações técnicas identificadas na região da interface das lajes com as paredes, podem ter influência na formação de fissuras horizontais e verticais nas paredes próximas às lajes, principalmente do último pavimento. Estas falhas também podem ser a causadora da maioria das fissuras e irregularidades identificadas na interface das paredes com as lajes, já que nesta situação não foi identificado em nenhum empreendimento um rodaforno para cobrir estas falhas.
