**Elaboração de um instrumento de avaliação de segurança em
calçadas**

Porto Alegre
2017

Dissertação apresentada ao Programa de Pós-Graduação em
Engenharia Civil da Universidade Federal do Rio Grande do
Sul, como parte dos requisitos para obtenção do título de
Mestre em Engenharia

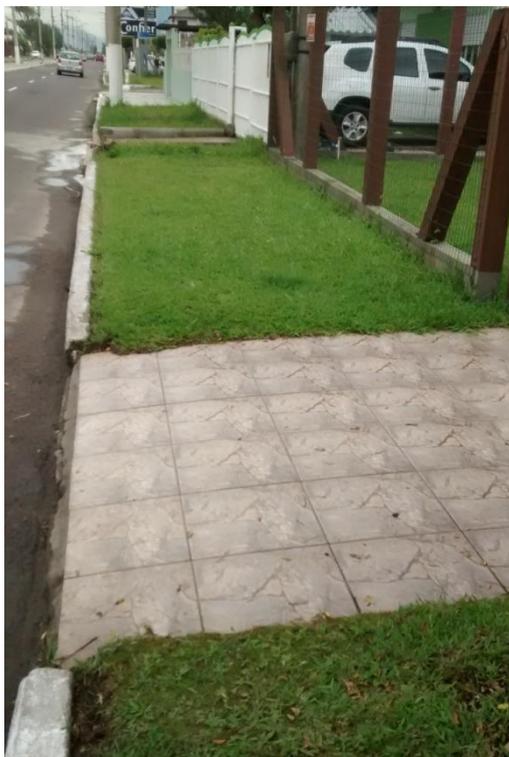
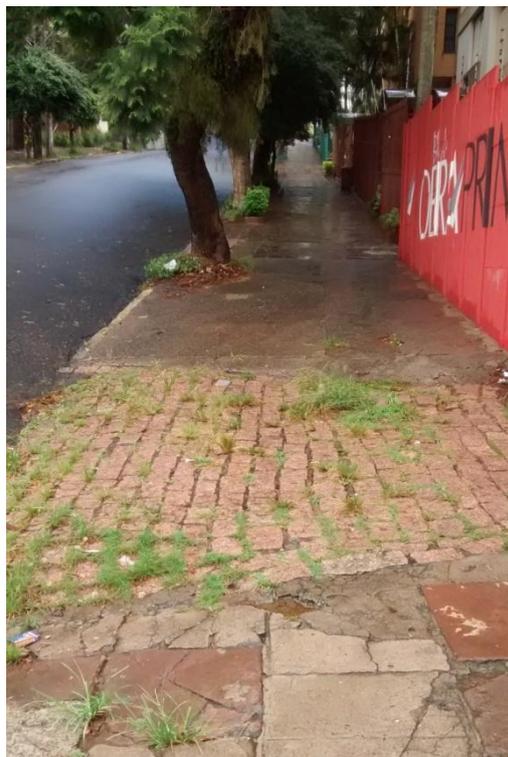
Na figura 8, calçadas com piso excessivamente liso e, provavelmente, com resistência ao escorregamento insuficiente para o uso em calçadas.

Figura 8 – (a) Revestimento cerâmico em parte de uma calçada; (b) Revestimento em paralelepípedos de granito em parte de uma calçada.

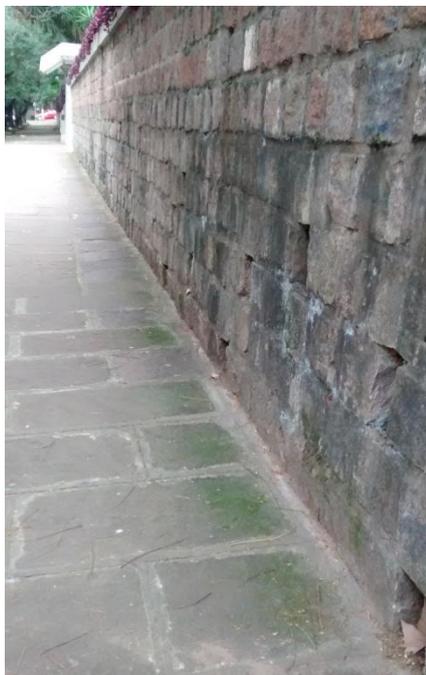
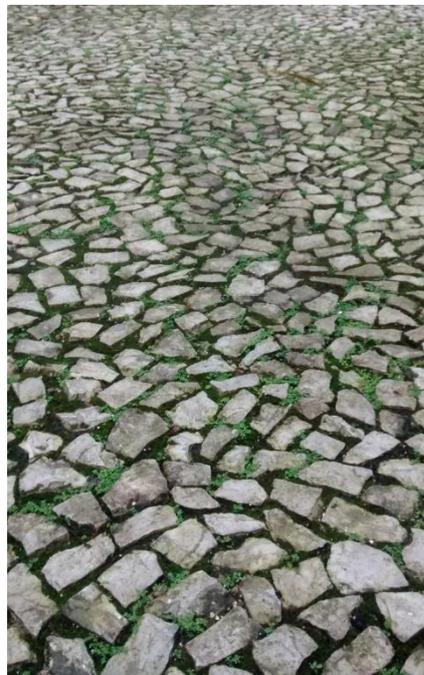
pode propiciar a umidade necessária para a formação de biofilme, tornando o piso escorregadio, o que está ilustrado na figura 10 a e b.

Figura 10 – (a) e (b) Formação de biofilme em calçadas de Porto Alegre.

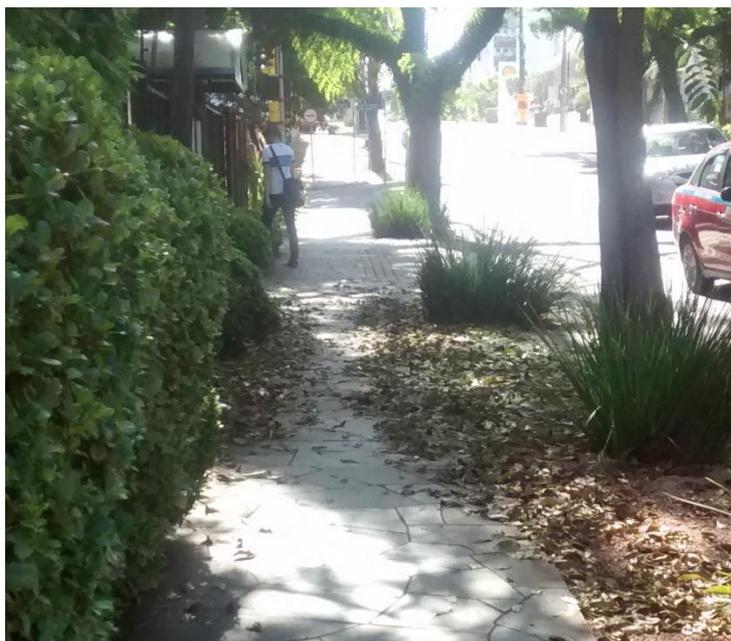
A presença de árvores ao longo das calçadas é uma característica muito apreciada pelos usuários (FERRER et al., 2015) por tornarem a cidade mais bela, contribuírem para um melhor microclima e propiciarem sombreamento. Entretanto, folhas, flores e frutos caídos de árvores podem ser classificados como detritos quando depositados em calçadas (figura 11), já que diminuem a resistência ao escorregamento da mesma.

Figura 11 – Acúmulo de folhas caídas em calçada de Porto Alegre.

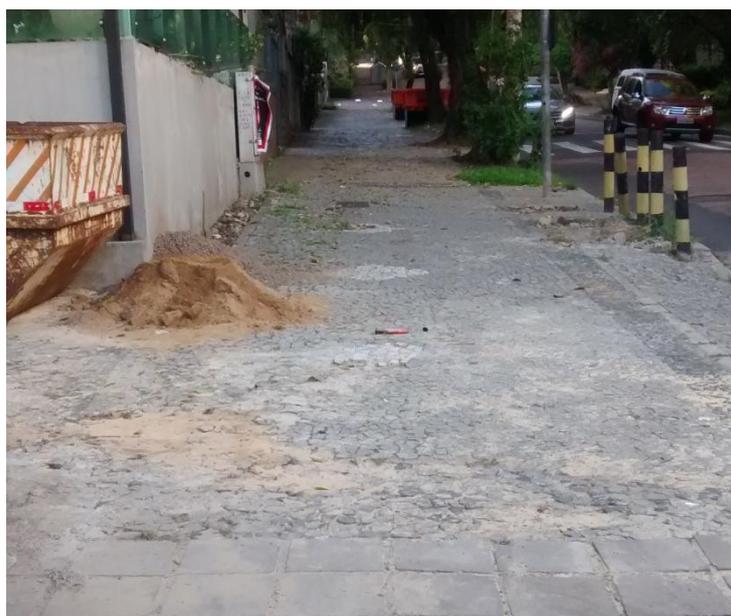
Outro exemplo de sujeira comumente encontrado nas calçadas das cidades, entre elas, Porto Alegre, são as provenientes de obras, principalmente a areia, como pode ser visto na figura 12. O indicado é que a calçada seja varrida sempre que necessário.

Figura 12 – Areia utilizada em obra espalhada no piso de uma calçada em Porto Alegre.

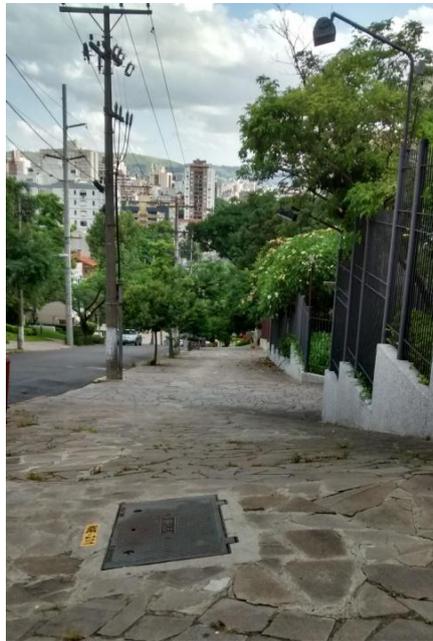
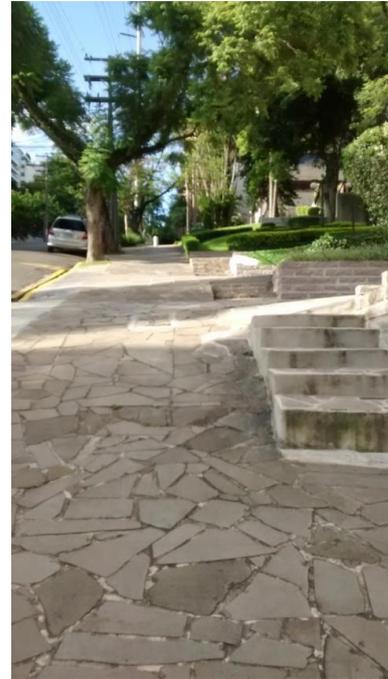
É importante observar que calçadas com degraus, como mostra a figura 13, ou inclinações maiores do que as recomendadas, como exemplificado nas calçadas das figuras 14 e 15, não podem compor rotas acessíveis. Consequentemente, estas calçadas não oferecem segurança aos seus usuários.

Figura 14 – Duas calçadas em lados opostos da mesma via, em Porto Alegre. (a) Calçada com declividade acentuada, sem degraus. (b) Calçada parte em rampa e parte em degraus.

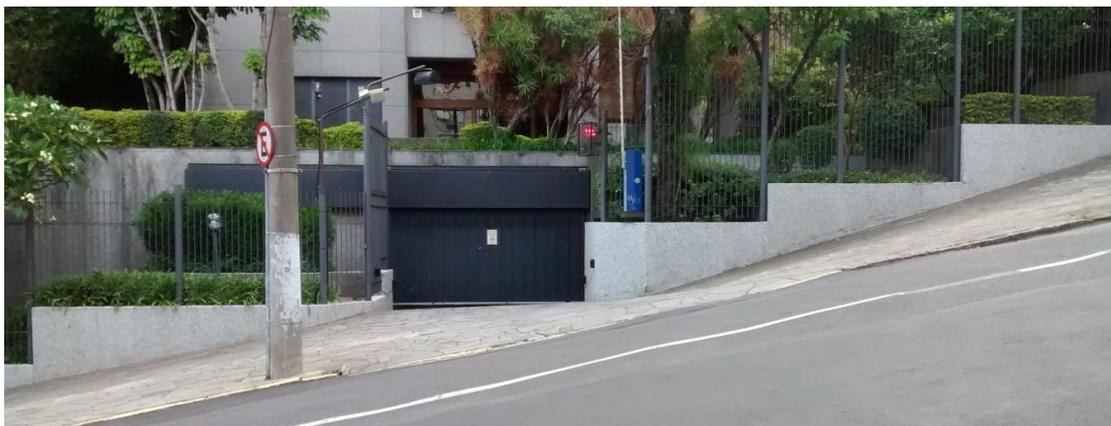
Figura 15 – A mesma calçada da figura 14a, vista de lado.

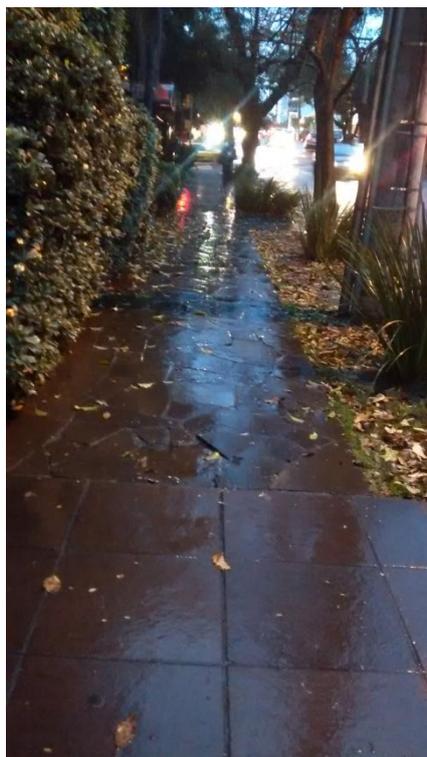
Figura 17 – Calçada em dia de chuva, com inclinação transversal adequada, em Porto Alegre.

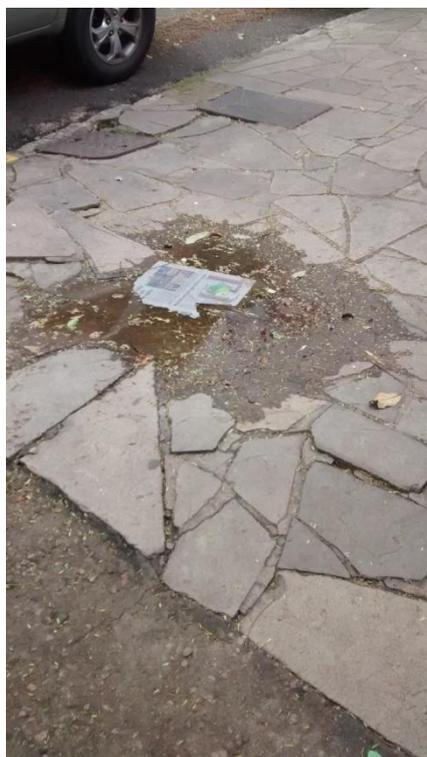
Com o piso molhado, é preciso redobrar a atenção, especialmente com os bueiros, pisos de ladrilho e ao pisar em poças, como a ilustrada na figura 18, pois podem esconder buracos maiores ou pedras, que podem ocasionar lesões (torção do tornozelo, entre outras).

Figura 18 – Acúmulo de água em calçada de Porto Alegre.

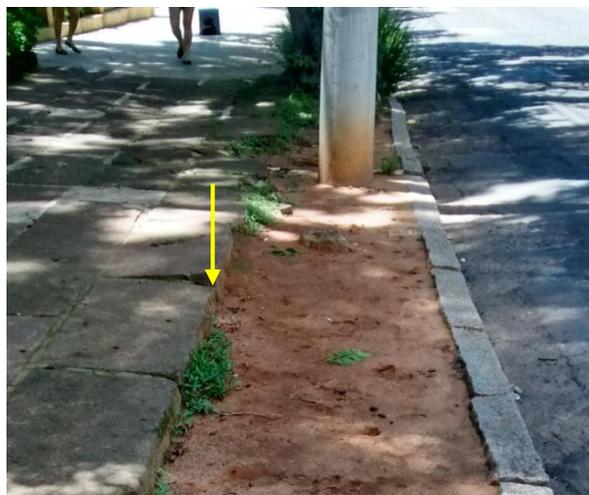
Segundo a NBR 9050 (ABNT, 2015, p. 55), desníveis de qualquer natureza devem ser evitados em rotas acessíveis, sendo que os de até 5 mm dispensam tratamento. Quando inevitável, a norma recomenda que desníveis entre 5 mm e 20 mm sejam tratados em forma de rampa (inclinação máxima de 50%) e que os com mais de 20 mm sejam tratados como degrau (ou obstáculo), o que não foi feito no desnível mostrado na figura 19.

Figura 19 – Desnível entre a faixa livre e o canteiro em uma calçada de Porto Alegre.

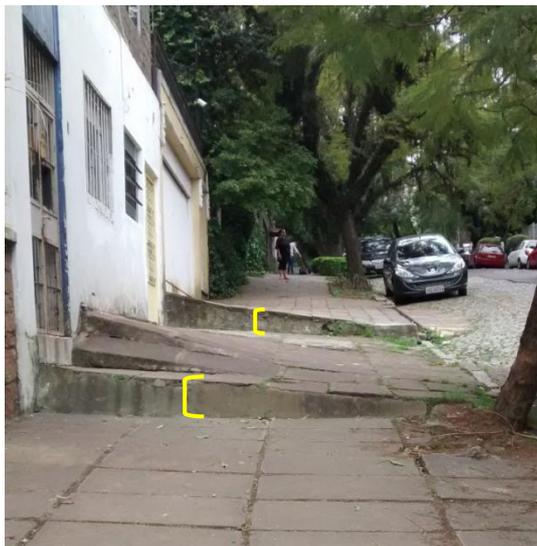
Na figura 20, é apresentado um caso em que não foi adotada uma solução técnica correta para a declividade acentuada das vias na execução das calçadas, o que resultou em uma série de desníveis (degraus), trazendo risco de queda para os usuários.

Figura 20 – Desníveis em calçada em Porto Alegre com inclinação longitudinal acentuada.

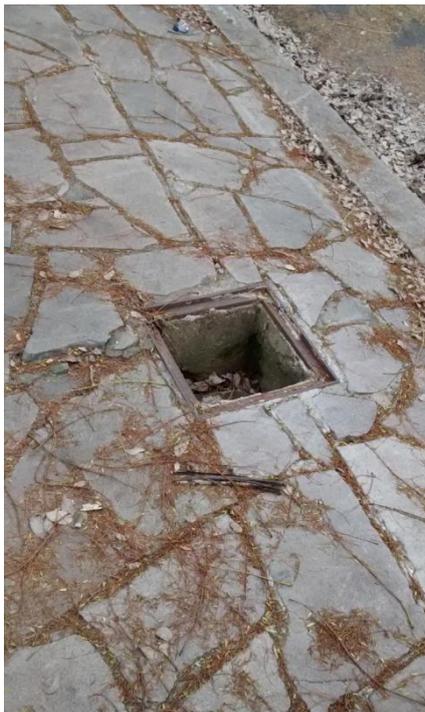
salto do calçado. Considerando isto, o limite é o mesmo que, por exemplo, o para as juntas de piso ou abertura de grelhas, que a NBR 9050 define em no máximo 15 mm para serem consideradas seguras. Adotou-se nesta pesquisa que, para uma depressão ser classificada como reentrância, deve ter profundidade superior a 5 mm, como a apresentada na figura 21.

Figura 21 – Reentrância em calçada de Porto Alegre.

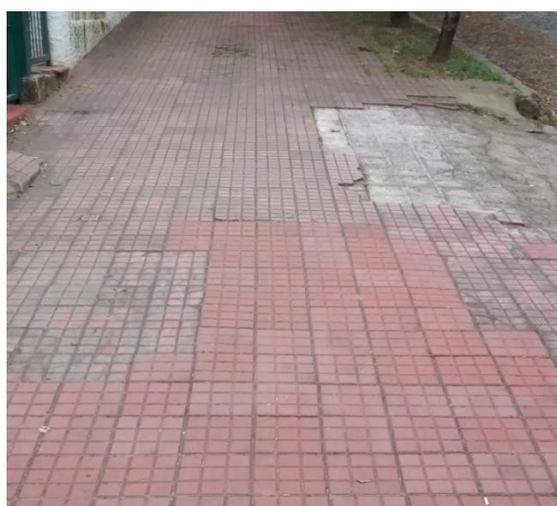
A ocorrência de peças soltas se deve à falta de aderência entre o revestimento e o substrato (base da calçada). Quando a manutenção corretiva não é feita, as peças soltas acabam por se perder com o passar do tempo, agravando a situação com a existência de peças faltantes, como ilustrado na figura 23.

Figura 23 – Peças faltantes no revestimento em ladrilho hidráulico em uma calçada em Porto Alegre.

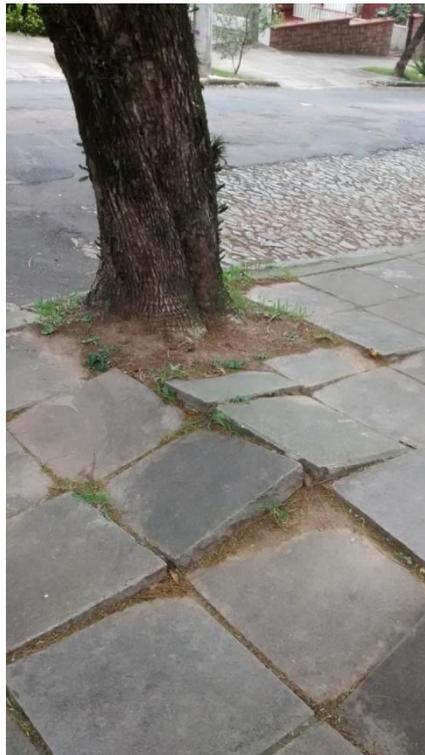
É comum a ocorrência desse problema junto a árvores, devido à presença de raízes superficiais, que, ao crescer, “levantam” o piso da calçada, como observado na figura 24. A prevenção deste problema está na escolha da espécie a ser plantada e no correto dimensionamento do canteiro.

Figura 24 – Peças soltas devido à movimentação na base da calçada em consequência do crescimento de raízes da árvore em uma calçada de Porto Alegre.

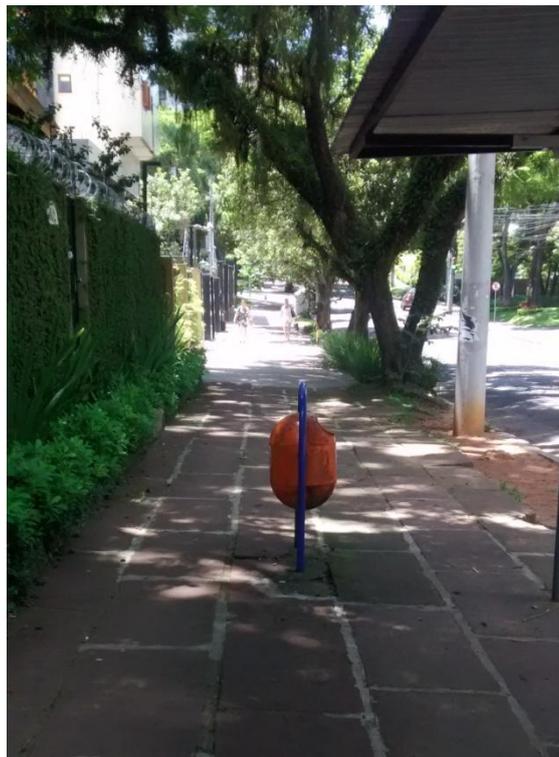
Pode-se citar como exemplos de obstáculos em calçadas: postes, degraus, árvores, lixeiras, raízes de árvores afloradas, contêineres, bancas de revistas, paradas de ônibus, placas de sinalização, tampas de caixas de inspeção, entre outros. Na figura 25, um exemplo de obstáculo na faixa livre, devido à falta de planejamento para instalação da lixeira em uma posição adequada.

Figura 25 – Lixeira instalada em posição inadequada e, portanto, configurando-se em um obstáculo em uma calçada de Porto Alegre.

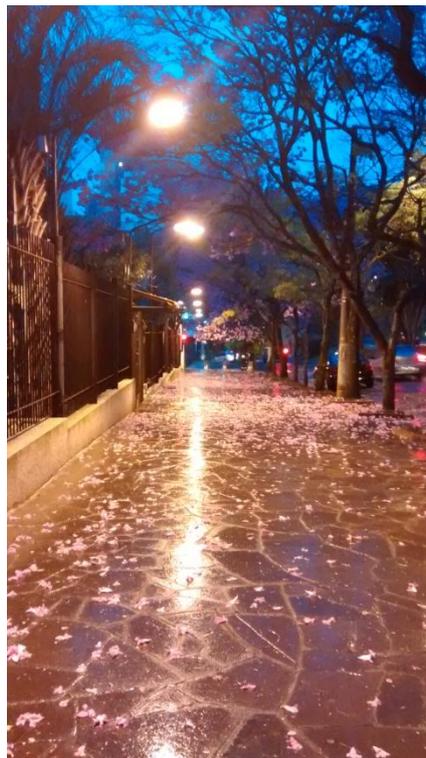
Figura 26 – Iluminação artificial adequada em uma calçada de Porto Alegre.

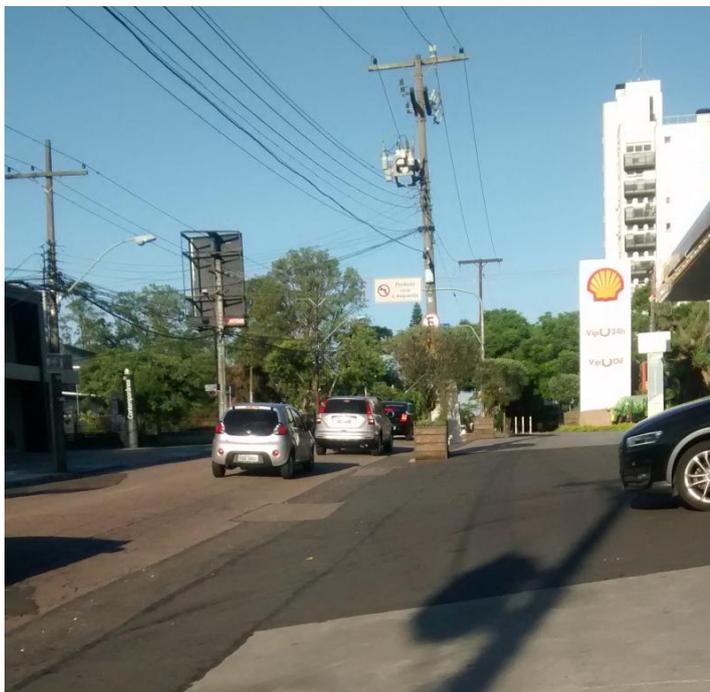
Essa segregação é importante, pois organiza o trânsito, deixando claro onde os veículos e os pedestres devem circular, respectivamente na faixa de rolamento e na calçada. É essencial que fique claro, tátil e visualmente, onde termina a calçada e começa a via para veículos, o que não ocorre na calçada mostrada na figura 27.

Figura 27 – Falta de clareza no limite entre a calçada e a via, em frente a um posto de combustíveis em Porto Alegre.

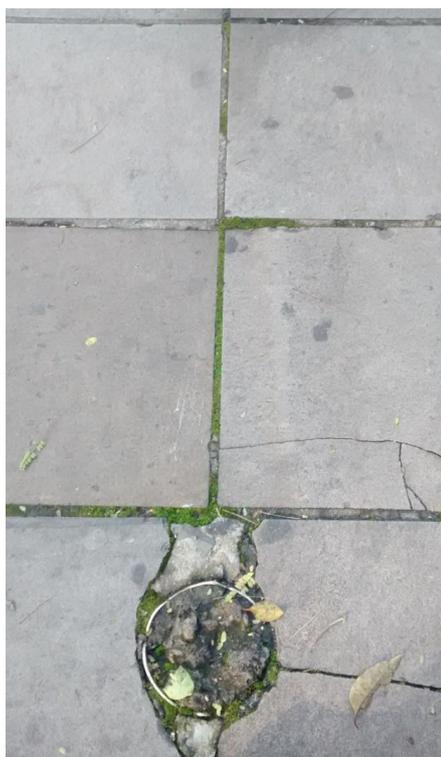
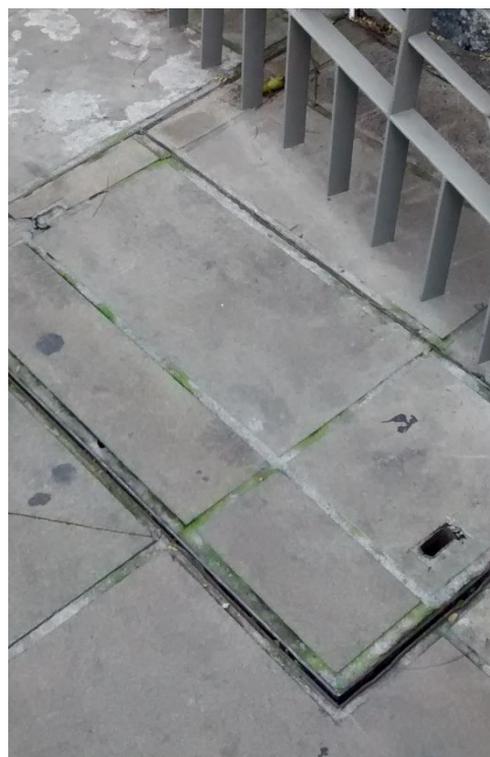
Figura 65 – (a) e (b) Exemplos de ocorrências de formação de biofilme nas juntas dos revestimentos das calçadas avaliadas.

a se formar nas juntas argamassadas do revestimento, o que ocorreu em 12 das 17 calçadas (70,58%), enquanto que no próprio revestimento não foi encontrado biofilme em nenhuma das calçadas avaliadas. Isto se deve ao fato de o material utilizado no preenchimento das juntas, a argamassa, ser mais poroso do que o piso em si. A figura 65 traz exemplos das ocorrências.

Examinando-se a questão, considerou-se que a formação de biofilme nas juntas do revestimento não configura um problema de segurança para o usuário e sim estético. Há risco de escorregamento apenas quando a formação se dá na superfície do piso, onde o pedestre apoia os pés ao caminhar.

Apesar de não ser considerada uma não conformidade, a presença de biofilme nas juntas foi registrada e consta como opção de preenchimento na ficha de vistoria, pois, sob condições desfavoráveis de umidade constante, com o passar do tempo a situação pode se agravar, causando deterioração do revestimento.

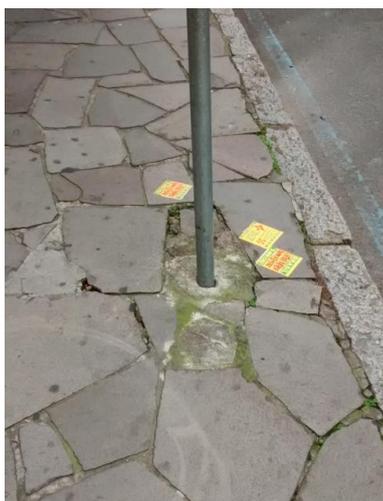
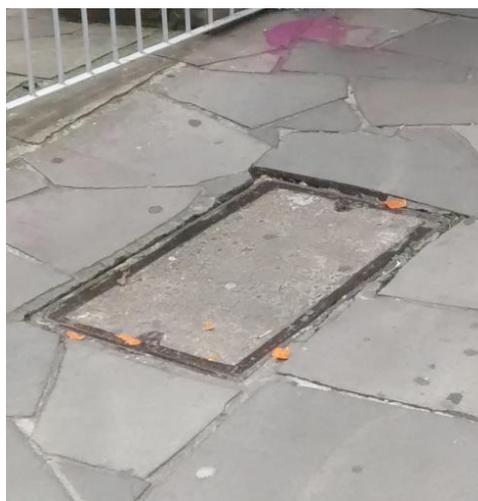
Figura 66 – (a) Adesivos colados no piso da calçada. (b) Pedacos de cascas de bergamota.

Na figura 66, exemplos dos detritos encontrados. Nos dois casos, provavelmente, quem sujou a calçada não foram os proprietários dos imóveis e sim usuários transeuntes. Ainda assim, é responsabilidade do proprietário corrigir o problema e manter a calçada sempre limpa.

Esta condição agrava, além da resistência ao escorregamento insuficiente, os critérios de inclinação longitudinal máxima e inclinação transversal máxima, quando não atendidos.

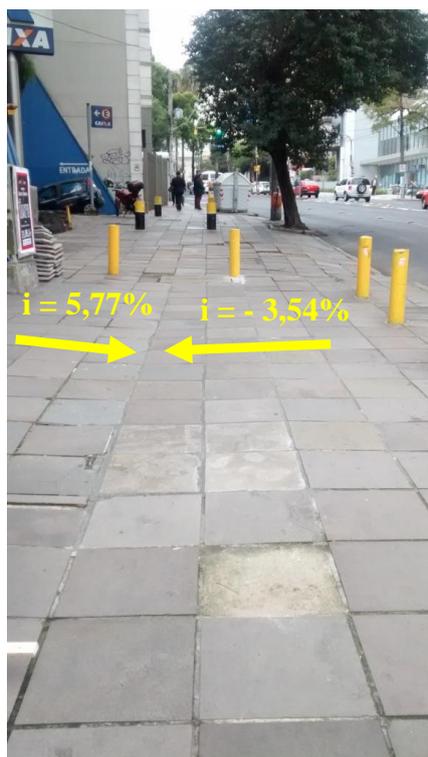
Figura 71 – Uma das calçadas com perfil transversal inadequado.

Foram encontradas calçadas com inclinação transversal abaixo do mínimo recomendado e até calçadas com inclinação transversal na direção oposta ao meio-fio. Das 17 calçadas avaliadas, 9 não apresentaram a inclinação transversal em direção ao meio-fio mínima admissível, o que corresponde a mais da metade (52,94%). No pior caso, mediu-se uma inclinação de 4,58% na direção oposta a do meio-fio. Na figura 71, é apresentado um dos casos com inclinação oposta ao recomendado, ou seja, em direção oposta ao meio-fio.

A inclinação abaixo de 1% em direção ao meio-fio não necessariamente significa que haverá acúmulo de água sobre a calçada, já que a existência de inclinação longitudinal se encarrega de escoá-la. Entretanto, durante a chuva, a calçada será inundada, com água correndo no sentido longitudinal da calçada, fazendo com que o pedestre se molhe e corra o risco de cair.

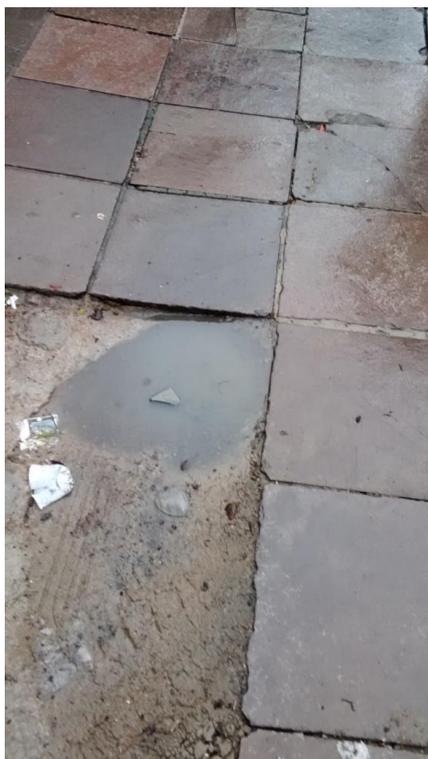
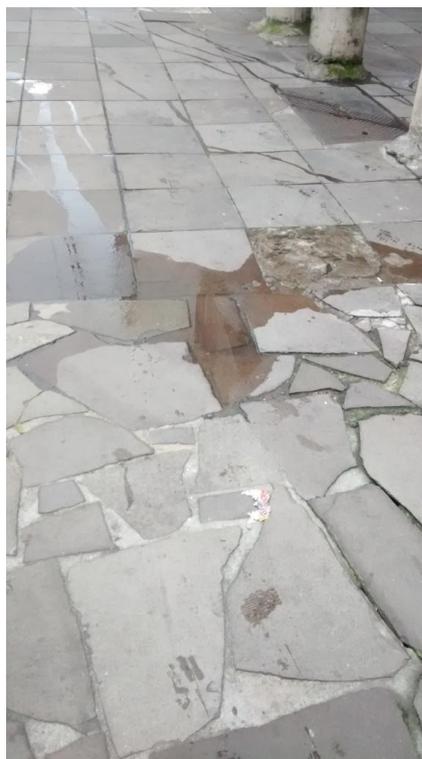
Figura 72 – (a) e (b) Exemplos de ocorrências de acúmulo de água nas calçadas avaliadas.

Foram encontrados pontos com acúmulo de água nas calçadas estudadas. Das 17 calçadas, 5 apresentaram esta falha, o que corresponde a 29,41%. Na figura 72 pode-se ver dois exemplos.

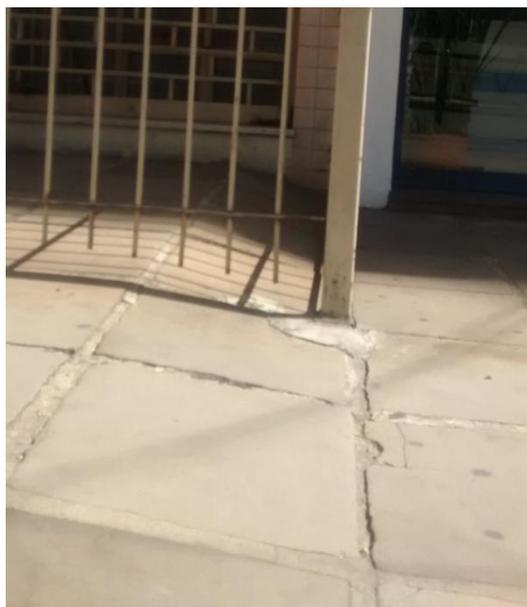
Figura 73 – Desnível encontrado na divisa entre duas calçadas.

O desnível encontrado foi tratado em forma de rampa (figura 73), entretanto, a solução estabelecida na norma, já que o desnível é de mais de 20 mm, seria a construção de um degrau. Além disso, é importante salientar que o desnível não era inevitável, mas sim fruto da falta de projeto e erro de execução, visto que a diferença de nível entre as calçadas poderia ter sido resolvida com uma rampa mais longa e suave ao invés da forma abrupta adotada.

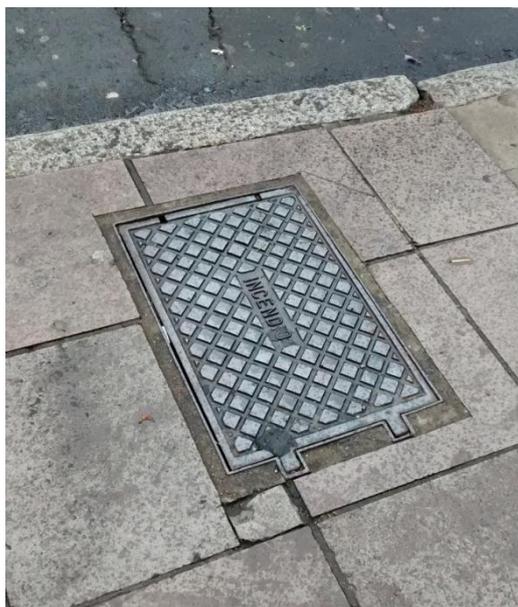
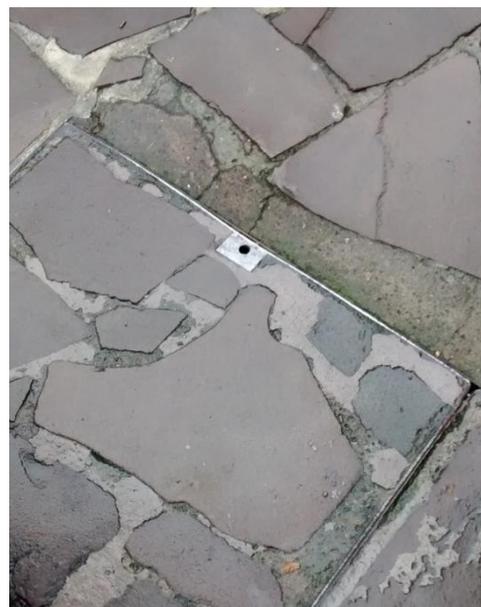
Figura 77 – (a) e (b) Tampas de caixa de inspeção com bom acabamento (frestas com menos de 5 mm de abertura).

Especificamente sobre as frestas ao redor de tampas de caixa de inspeção, observou-se no estudo de caso que as tampas metálicas, como a da figura 77a, proporcionam um melhor acabamento, resultando em frestas menores. As caixas de inspeção que possuem somente um quadro metálico, como a da figura 77b, também são adequadas, na maior parte dos casos. Além disso, é possível dizer que o formato circular dificulta o recorte do piso em volta da tampa, acarretando em mais problemas de acabamento.

Sobre a existência de frestas maiores que o recomendado, visto que elas foram encontradas em juntas não preenchidas do revestimento e em volta das tampas de caixa de inspeção, um caminho para a prevenção seria a especificação de juntas de no máximo 15 mm, pois assim, mesmo que o rejunte se degrade, formando frestas, estas serão menores do que o máximo. Deste modo, seria necessário já prever isto no projeto da calçada, pois as juntas devem ser dimensionadas de acordo com os materiais empregados, dimensões das placas de revestimento, entre outros. Para facilitar o controle de dimensão das frestas na execução, é indicada a utilização de basalto regular em detrimento do irregular. Além disso, devem ser especificadas tampas com quadro metálico, que apresentam melhor acabamento e encaixe.

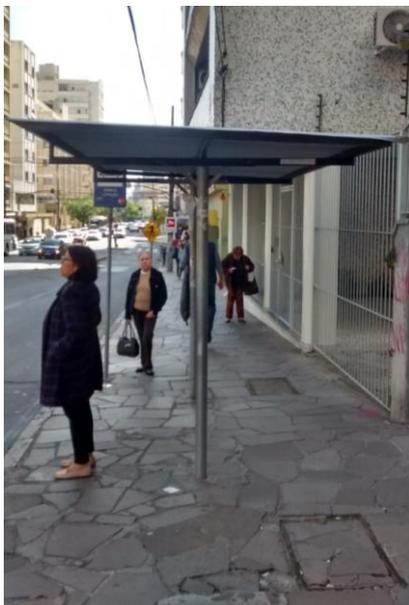
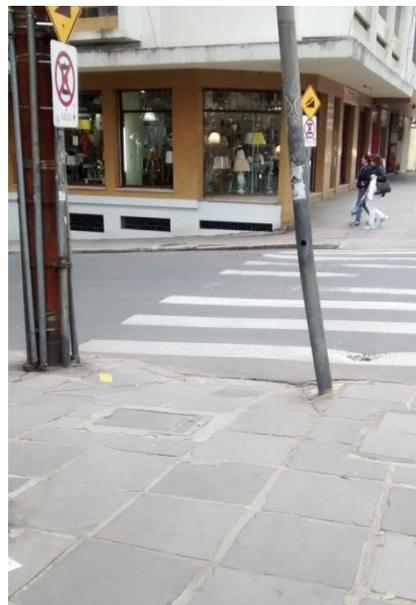
Figura 82 – (a) Abrigo de ônibus ocupando grande parte da largura da calçada. (b) Poste metálico estreitando a passagem em uma rampa.

Na figura 82a, um abrigo de parada de ônibus ocupa quase a totalidade da largura da calçada. Considerando-se que um grupo de pessoas pode esperar o ônibus ao mesmo tempo ali, fica claro como o abrigo obstrui a passagem. Em 82b, pode-se visualizar resquícios de um semáforo desativado (poste metálico) estreitando a passagem de uma rampa.

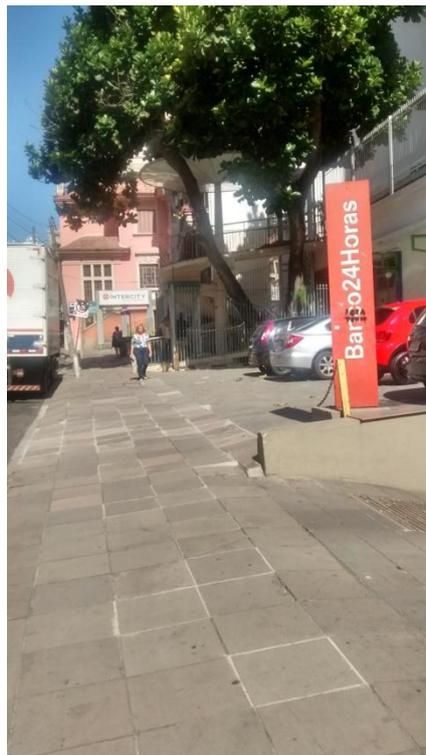
Figura 83 – Calçada com acesso de veículos ao longo de toda a sua extensão.

O rebaixo do meio-fio não é definido, não se limitando à faixa de serviço e invadindo a faixa livre de circulação, como pode ser visto na figura 83. Além disso, a entrada e saída de veículos não é sinalizada (não possui alarme sonoro-visual).

Dessa maneira, não fica claro o espaço destinado à circulação de pessoas, o que pode gerar conflito e acidentes. O atendimento a este critério foi de 94,11 %.

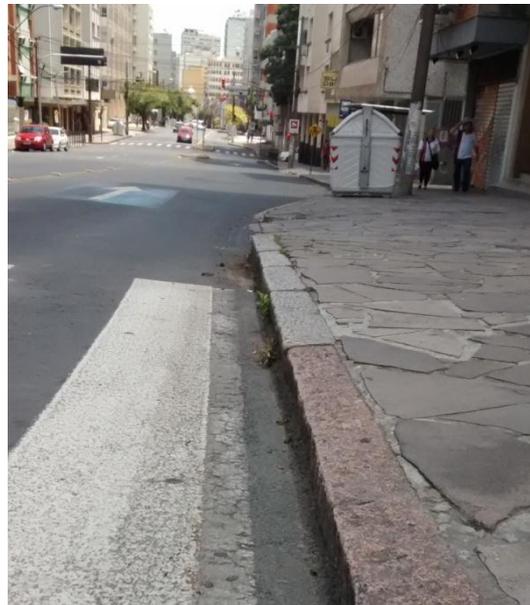
Figura 84 – Meio-fio com altura superior a 15 cm.

A figura 84 mostra uma calçada em que o limite de 15 cm de altura foi ultrapassado, exatamente no ponto de travessia, onde deveria haver uma rebaixo de meio-fio.

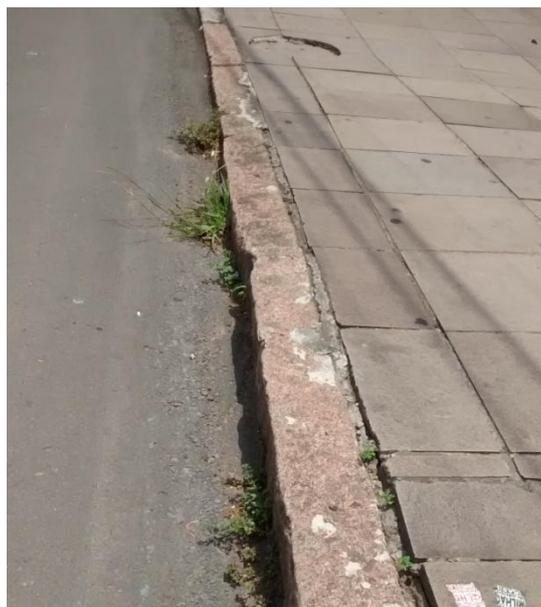
Figura 85 – Meio-fio com altura variável e inferior a 12 cm.

A figura 85 mostra um dos casos em que a altura mínima de 12 cm não é atingida, provavelmente devido aos sucessivos recapeamentos do revestimento de asfalto da pista de rolamento.

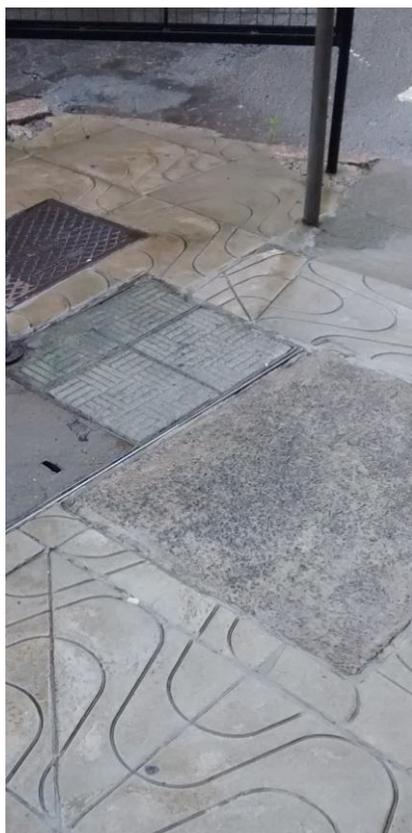
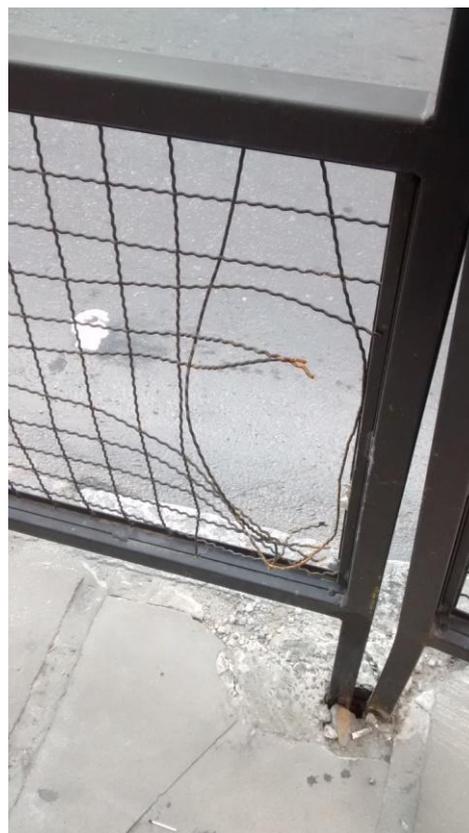
Figura 88 – (a) Tampa de caixa de inspeção com excesso de rugosidade (b) Tela de fechamento de guarda corpo danificada.

O atendimento a este critério foi de 76,47%. Foram encontradas superfícies, arestas ou vértices contundentes em 4 das 17 calçadas avaliadas, e as não conformidades são mostradas a seguir (figuras 88 e 89).

Na figura 88a, uma tampa de caixa de inspeção feita de concreto com superfície excessivamente rugosa, ou seja, contundente em potencial, podendo causar escoriações em caso de queda de uma pessoa no local. Já a figura 88b mostra um guarda corpo danificado, com vértices que podem causar perfurações em caso de choque acidental.

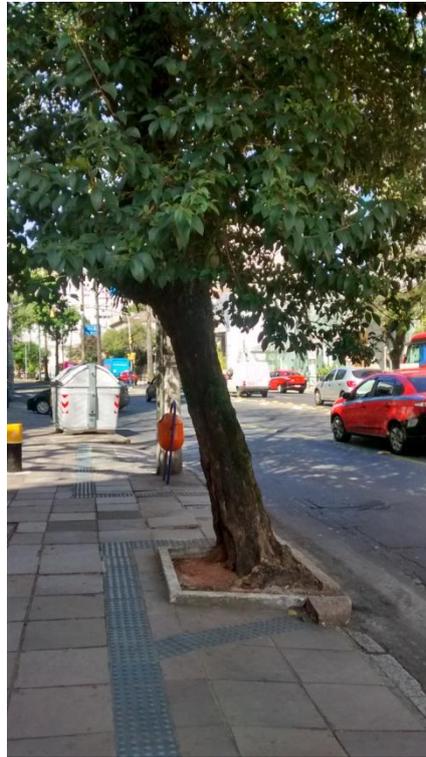
Figura 93 – Árvore com galhos a 1,91 m do piso, constituindo-se em um obstáculo a livre circulação de pessoas.

alinhamento). Na figura 93, um caso em que os galhos de uma árvore são o problema, estando, na parte mais baixa, a 1,91 m do piso.

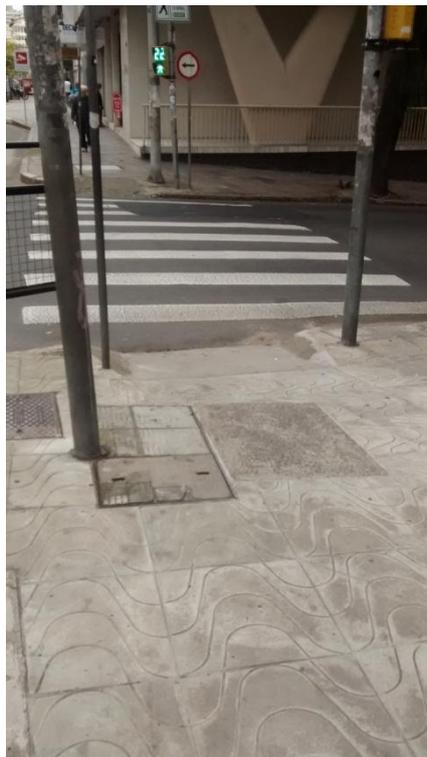
Figura 94 – Rampa para travessia localizada em esquina, com inclinação e largura inadequadas.

Nas duas rampas existentes, tanto a largura, quanto a inclinação estão inadequadas. A rampa da figura 94 tem 1,30 m e 16,47% de inclinação. A da figura 95 tem 1,20 m de largura e 14,06% de inclinação. O recomendado é no mínimo 1,50 m de largura e no máximo 8,33% de inclinação.

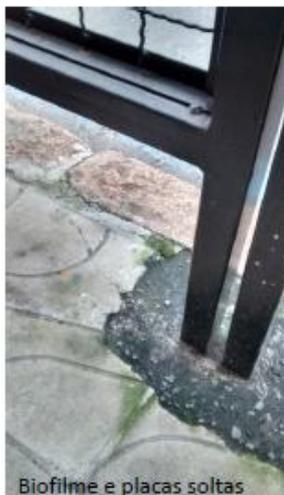
Biofilme e placas soltas

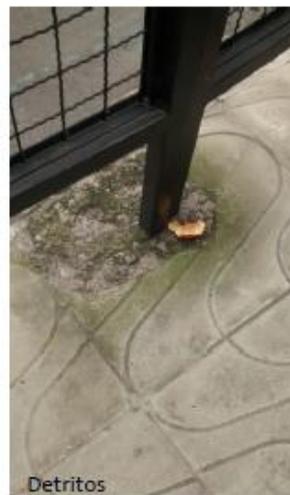
Detritos

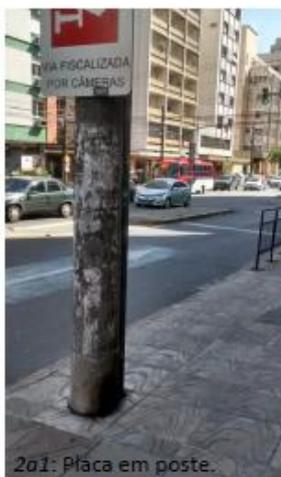
De acordo com PMPA (2007, p. 4) e NBR 16537 (ABNT, 2016, p. 19), objetos suspensos, como orelhões, lixeiras e placas de sinalização, trazem muito perigo aos deficientes visuais e devem ser identificados com colocação de piso tátil de alerta em sua base, como exemplificado na figura 42.

2a1: Placa em poste.

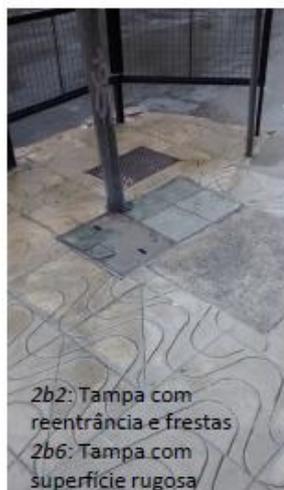
2b2: Tampa com
reentrância e frestas
2b6: Tampa com
superfície rugosa

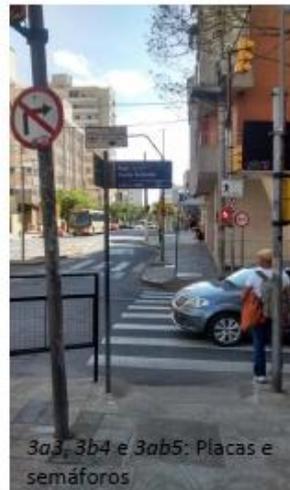
3a3, 3b4 e 3ab5: Placas e
semáforos
