JOSÉ HENRIQUE GUARAGNI VIESSIRI

**METODOLOGIA DE CLASSIFICAÇÃO DE RISCO DE ESTRUTURAS  
HIDRÁULICAS DESCARREGADORAS DE CHEIAS**

Dissertação apresentada ao Programa de Pós-Graduação em Recursos Hídricos e Saneamento Ambiental da Universidade Federal do Rio Grande do Sul, como requisito parcial à obtenção do grau de Mestre.

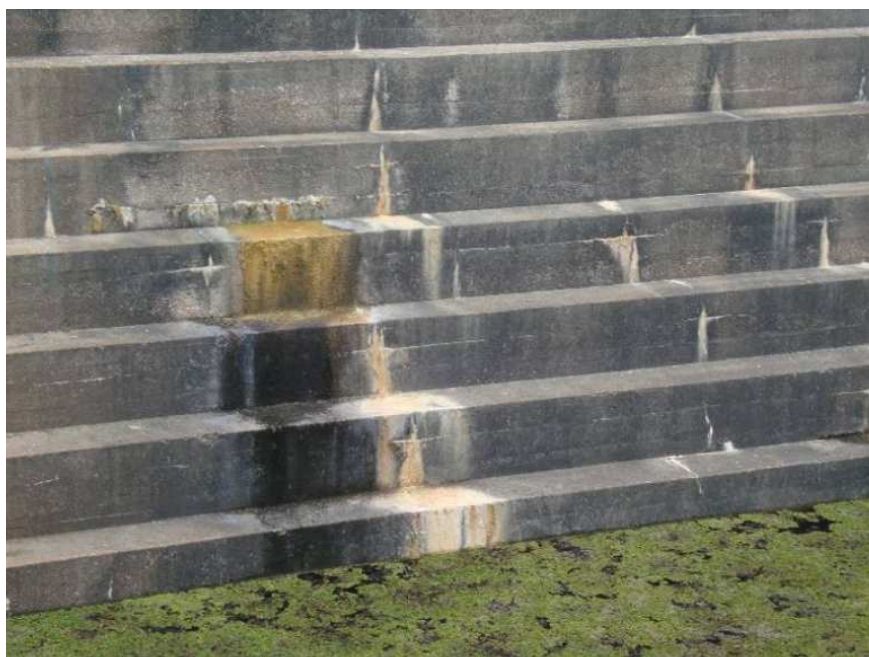
Figura 3– Surgência em vertedor em degraus

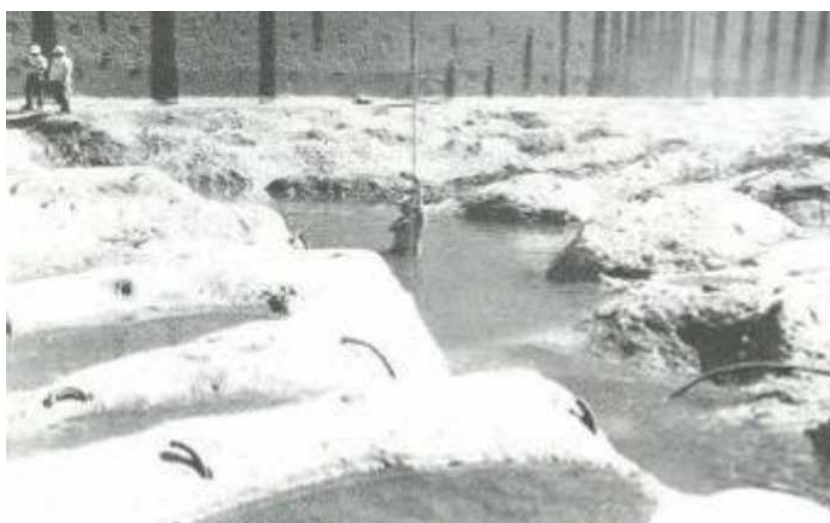
Figura 8 – Usina hidrelétrica Dworshak após abrasão hidráulica

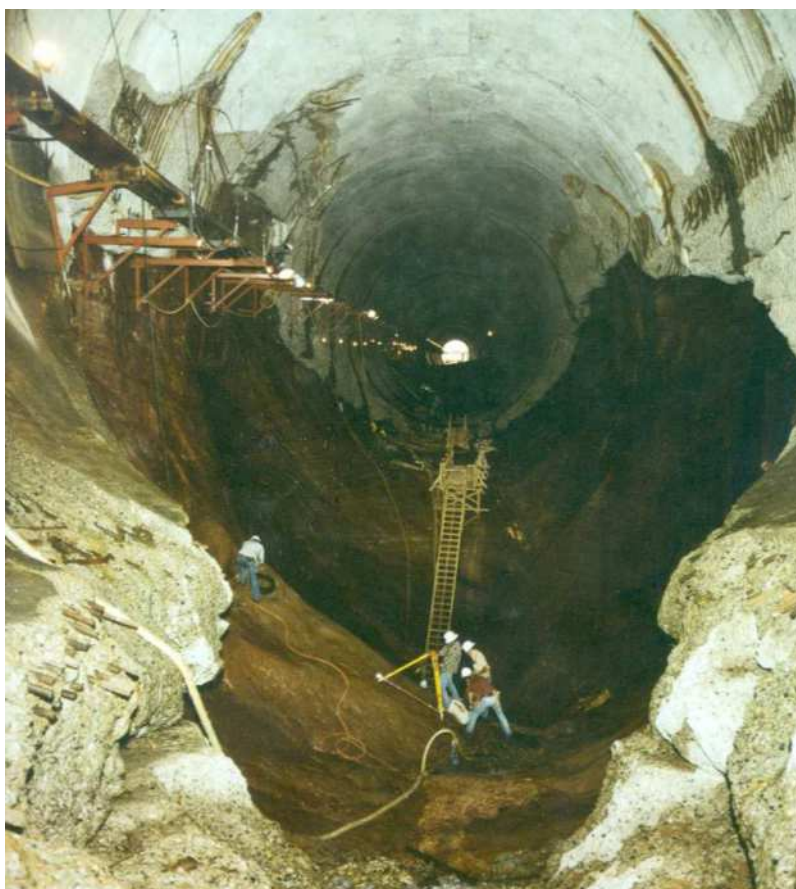
A erosão por cavitação é um processo de deterioração relacionado à formação e colapso de bolhas de vapor. Quando o colapso das bolhas transportadas pelo escoamento ocorre junto à uma superfície, a energia liberada na implosão origina um alto impacto danificando a estrutura (KORMANN, 2002). A Figura 9 apresenta uma estrutura com dano por cavitação ocorrido no túnel do vertedouro esquerdo da barragem de Glen Canyon (FALVEY, 1990).

Figura 9 – Dano por cavitação na barragem Glen Canyon

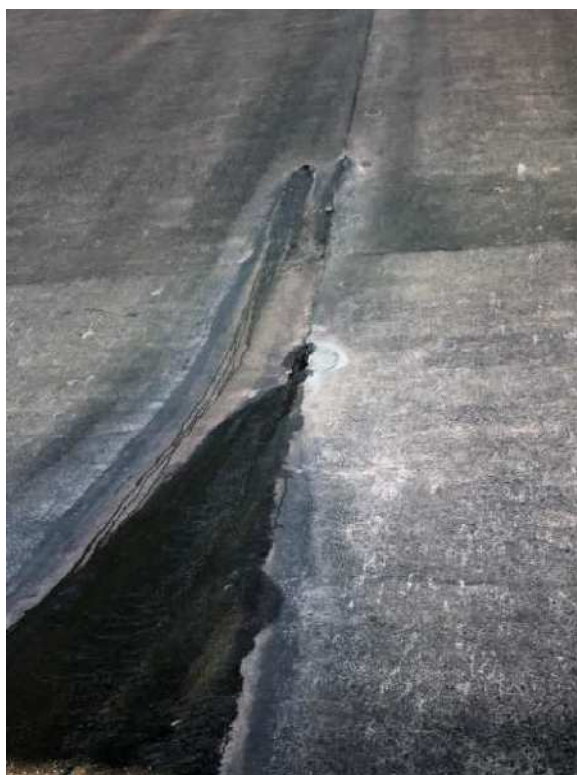
Figura 19 – Surgência com lixiviação de hidróxido de cálcio

Fissuras longitudinais na calha foram observadas durante a inspeção, sendo que algumas apresentavam cálcio lixiviado na estrutura, como no exemplo da Figura 19. Fissuras com maiores infiltrações e um início do processo de surgência no concreto também foram relatadas.

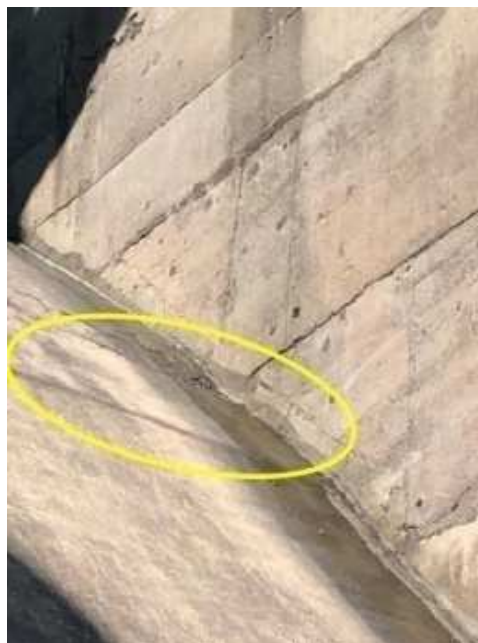
Figura 24 - Desalinhamento da superfície do vertedouro na região de encontro entre calha e muro

Na Família 1, juntas de dilatação e de concretagem, foi observada a ocorrência de dois dos sete danos possíveis: nos vãos 8 e 13. No vão 8, registrou-se descontinuidades das juntas de concretagem do muro lateral da calha do vertedouro (Figura 23). Além dos desalinhamentos, na mesma Figura, é possível observar a ocorrência de fissuras, na calha do vertedouro, com provável origem nas variações de temperatura. As fissuras observadas na calha do vertedouro foram consideradas na Família 4 (superfícies de concreto). O vão 13 apresentou, também, a ocorrência de descontinuidades, mas na região de encontro entre o muro e a calha do vertedouro (Figura 24). Em função dessas duas ocorrências foi atribuído o valor 1 (um) de Fator de Intensidade para desalinhamentos.

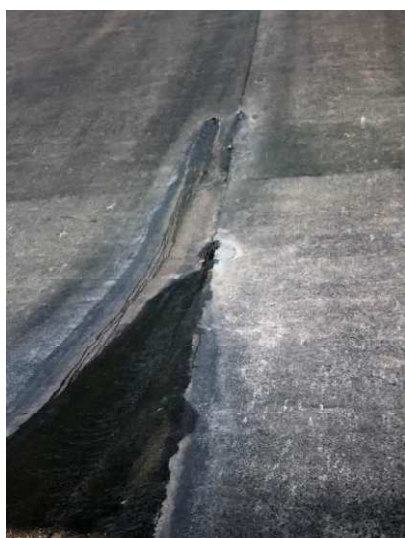
Figura 25 – Surgências com lixiviação de hidróxido de cálcio: vão 11

Nas Figuras 25 e 26, referentes aos vãos 11 e 13, respectivamente, foram observadas as ocorrências de surgências com lixiviação de hidróxido de cálcio nas regiões próximas as juntas de concretagem. O Fator de Intensidade atribuído às surgências e lixiviações foi de 1 (um).

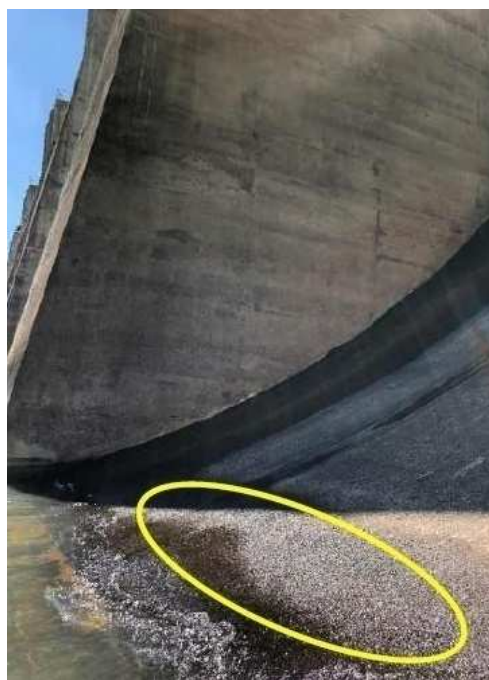
Figura 31 – Exposição de agregados: vão 8

A Família 4 foi a que apresentou a maior quantidade de manifestações patológicas. Das dez formas possíveis, foram registradas manifestações patológicas de cinco tipos. A Figura 30, relativa ao vão 6, apresenta dois dos quatro tipos de danos. No centro da calha, é possível observar a presença de hidróxido de cálcio lixiviado (detalhe em amarelo). O outro dano observado nesta mesma imagem são fissuras possivelmente de origem térmica (setas). Para as fissuras foi atribuído  $FI = 1$ , da mesma forma que foi atribuído para a lixiviação. O detalhe apresentado na Figura 31 exhibe uma região próxima ao final da calha do vertedouro (vão 8) onde se visualiza o desgaste do concreto que resultou na exposição de agregado.

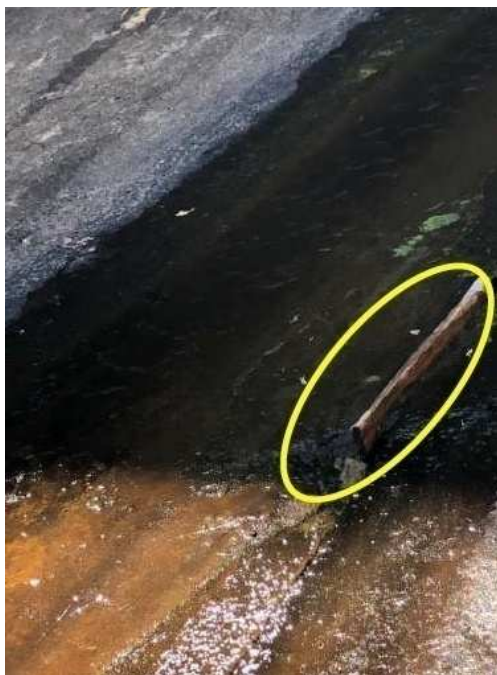
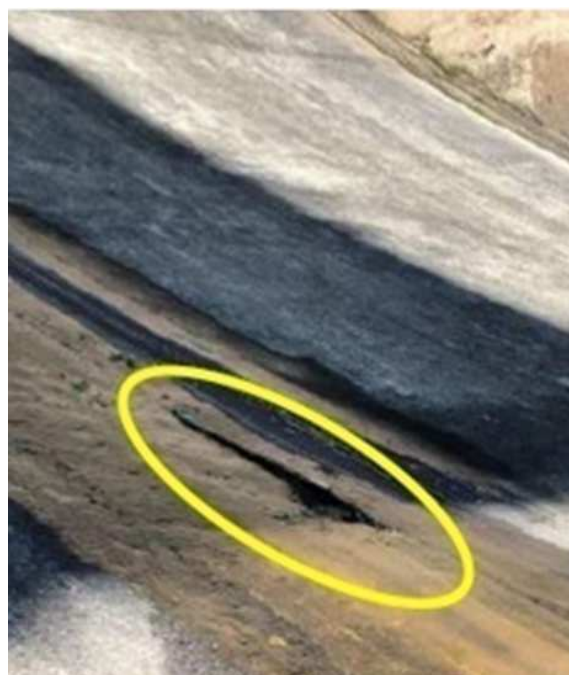
Figuras 32 e 33 – Deslocamento com exposição de agregados: vão 12

No vão 12 do vertedouro, foi constatada a ocorrência de erosão com deslocamento que acabou revelando um obstáculo de madeira fixado na calha do vertedouro que, possivelmente, é oriundo das fôrmas utilizadas durante a concretagem da estrutura (Figura 32). A exposição de agregados foi atribuído  $FI$  igual a 1 (um).

No vão 13, foi observada descontinuidade da superfície de concreto do vertedouro (Figura 33). Esta manifestação patológica é, possivelmente, oriunda de recalques nas juntas do concreto. Para este evento de irregularidade, foi atribuído FI = 1.

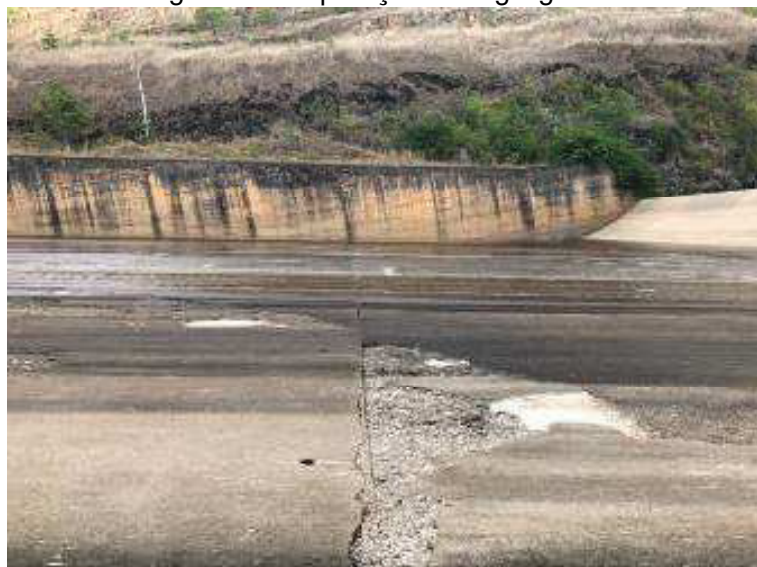
Figura 8 - Exposição de agregados

Outra ocorrência observada nas juntas presentes nas calhas do vertedouro são deslocamentos que resultaram na exposição de agregados graúdos (Figura 8). O FI atribuído ao deslocamento foi de 1.

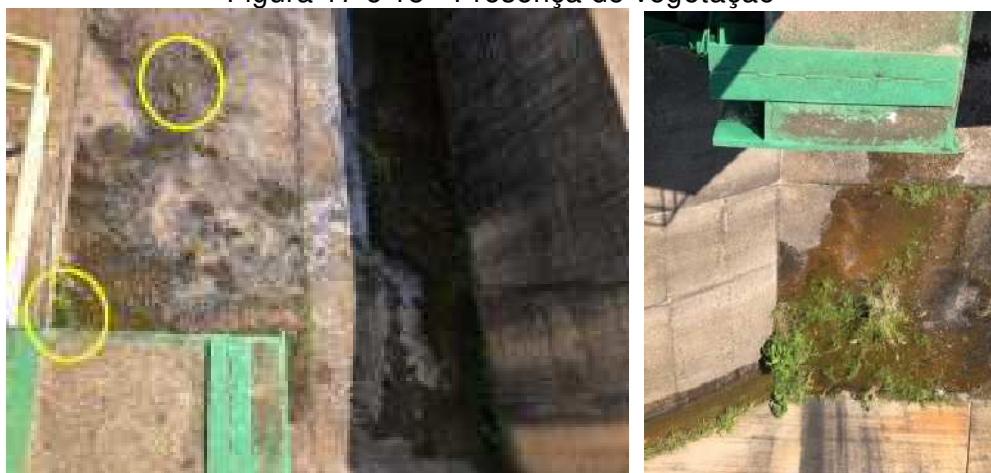
Figura 17 e 18 - Presença de vegetação

Nas duas figuras apresentadas abaixo é possível observar a presença de vegetação nas juntas e demais regiões da Usina. Para a ocorrência foi atribuído FI equivalente a 2.

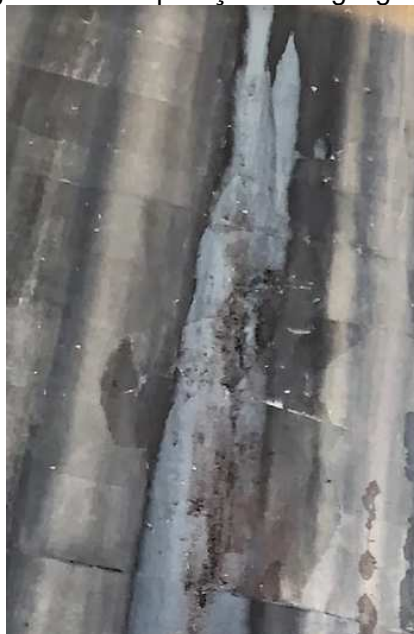
Figura 29 - Exposição de agregados

Na Figura 29, é possível identificar novamente a ocorrência de deslocamentos mas nesse caso também é possível observar a ocorrência de exposição de agregados. O FI adotado para exposição de agregados foi de 1.

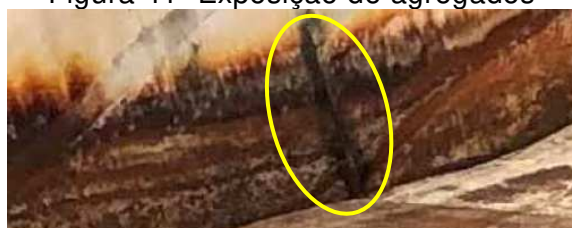
Figura 41 -Exposição de agregados

Na Figura 41 estão presentes a erosão no pé do muro e a exposição de agregados. Inicialmente, a erosão teria FI igual a 1, porém como a erosão foi apresentada em toda extensão do muro o seu FI foi majorado para 2. No Detalhe da foto é possível observar a exposição de agregado e da armadura também teve FI igual a 2.

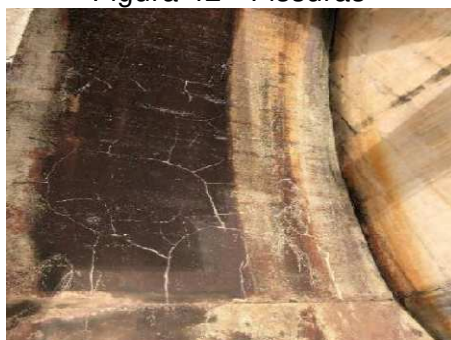
Figura 42 - Fissuras

Nas superfícies de concreto foram apresentado 2 danos, fissuras com orientação e aleatórias. A Figura 42 observa-se a ocorrência de fissuras sem orientação com origem provável na retração por secagem. O FI adotado para o dano foi igual a 1.

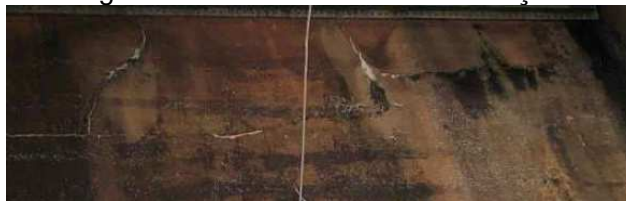
Figura 43 - Fissuras com orientação

Na Figura 43, é possível observar a ocorrência de fissuras verticais e horizontais próximas à comporta. Para as fissuras foi atribuído FI igual a 1.
