**Universidade Federal do Rio Grande Do Sul
Escola de Engenharia
Programa de Pós-Graduação em Engenharia Civil: Construção e
Infraestrutura**

**Avaliação das mudanças micro e macroestruturais do concreto de
estrutura submetido a incêndio**

Dissertação apresentada ao Programa de Pós-Graduação em Engenharia Civil: Construção e Infraestrutura da Universidade Federal do Rio Grande do Sul, como parte dos requisitos para obtenção do título de Mestre em Engenharia

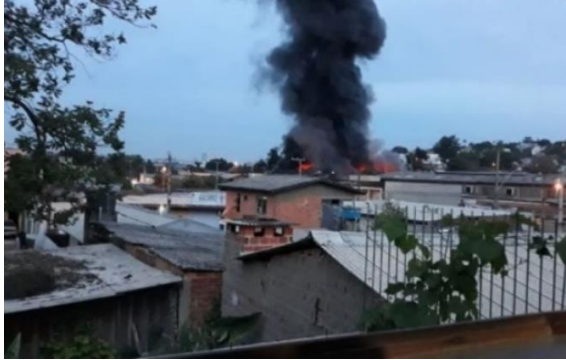
Figura 25 - Coluna de fumaça do incêndio

O incêndio ocorreu no mês de maio de 2020 e foi bastante intenso, conforme as figuras 26 e 27, tiradas no momento do sinistro. Além disso, há relatos de que o combate às chamas teria levado aproximadamente 7 horas, envolvendo equipes do Corpo de Bombeiros Militar de vários municípios vizinhos e, durante o exame pericial de natureza criminal realizado pelo autor, verificou-se que havia grande quantidade de material combustível no interior da edificação, proveniente dos produtos estocados e de suas embalagens.

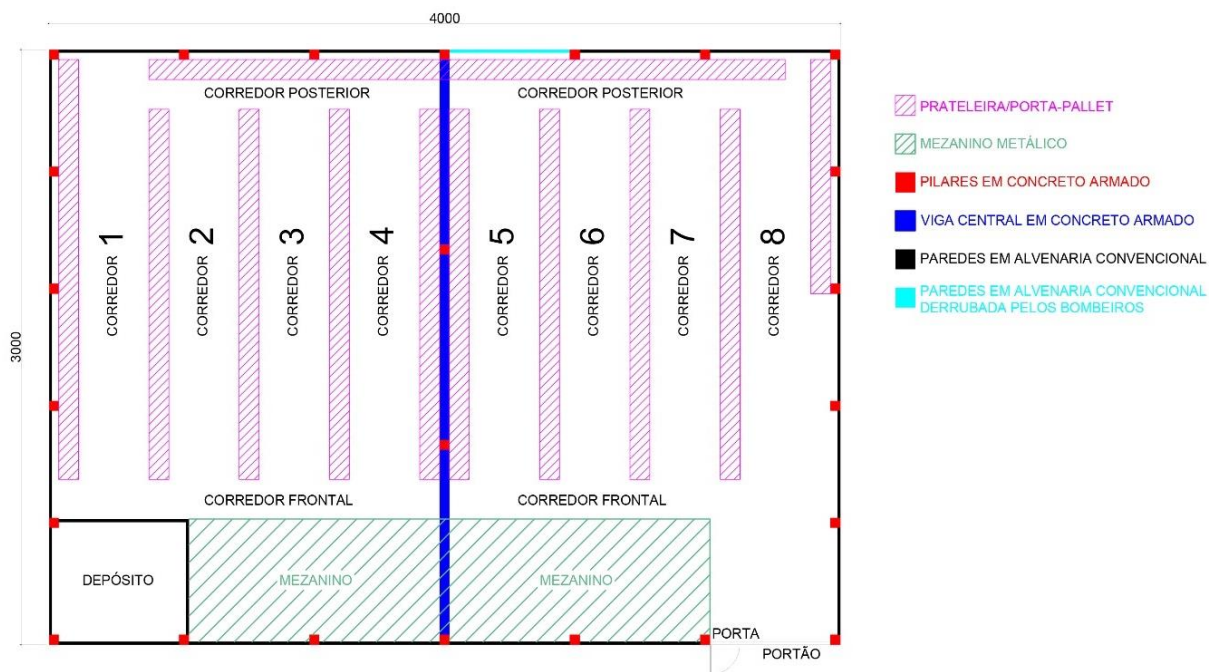
Figura 27: Disposição interna do galpão

Quanto à carga de incêndio, verificou-se através de anamnese com funcionários do local e vestígios dos materiais já carbonizados, que a edificação comportava diversos tipos de materiais embalados em caixas de papelão e de madeira, dispostas em estantes metálicas “porta-pallets” com 4 níveis e de aproximadamente 5 m de altura (figura 27), contendo: pneus de borracha, diversas peças e acessórios de plástico (selins, manoplas e pedais), quadros e garfos de bicicletas de aço e alumínio.

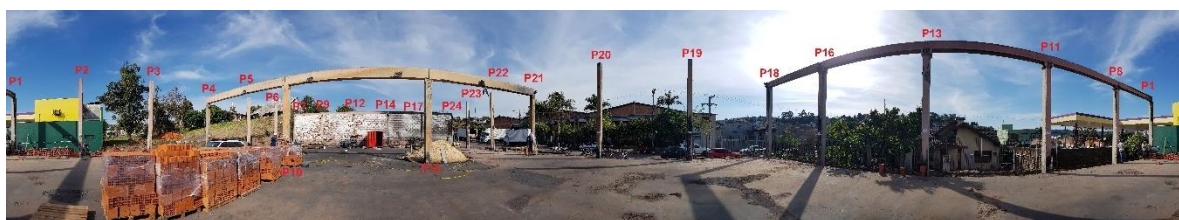
Figura 28 - Vista panorâmica da estrutura remanescente

Por fim, identificou-se que o foco inicial do incêndio estava localizado na parte posterior do galpão, ao centro e próximo ao Pilar 4 (P4), identificado nas figuras 28 e 29. Entretanto, a região que mais apresentava danos decorrentes do incêndio estava localizada na parte frontal do galpão (P15, P20 e P21), ao centro, uma vez que havia grande carga de incêndio nessa porção (material combustível), onde localizava-se um mezanino metálico e que servira para armazenagem de pneus.

Na figura 28, para cada pilar, foram relacionados os aspectos facilmente visíveis dos pilares, para as suas bases (“B”), meios (“M”) e topos (“T”), a fim de facilitar o entendimento posterior.

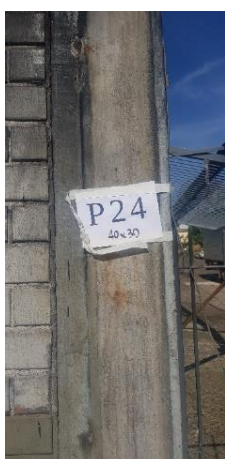
Figura 30 - Pilar 24

Sobre a diferença de coloração superficial entre os pilares, vale ressaltar que, aparentemente, nos pilares “cinzas”, havia uma fina película sobre a superfície (figura 30), indicando a possibilidade de existir uma camada de pintura. Além disso, apenas para a coloração rosa (figura 31), foi constatado, através do tato, que havia uma fina camada de material pulverulento na superfície dos pilares com essa cor, podendo ser a nata de cimento (pela ação do calor) dos elementos estruturais ou possivelmente resíduo de algum acabamento (pintura) que poderia existir em momento anterior ao incêndio e que poderia ter mudado de cor pela ação das chamas, uma vez que as tintas, assim como os agregados e matrizes cimentícias, podem conter óxidos de ferro, os quais ficam avermelhados quando submetidos às altas temperaturas. No entanto, funcionários da empresa relataram que a estrutura tinha coloração “de concreto”, portanto era “cinza”.

- Pilares “cinzas” (P1, P16, P18, P14, P17, P23 e P24), conforme exemplifica a figura 30: nenhuma alteração de cor (permanecendo cinzas, podendo ser uma fina película de tinta); pouca ou nenhuma fissuração superficial e moderada a intensa deposição de fuligem. A fuligem também é um material combustível e, portanto, onde há fuligem depositada sobre a superfície, considera-se que não houve ação direta das chamas e portanto, o incêndio foi menos intenso;

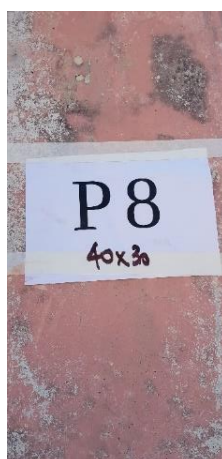
Figura 31 – Pilar 8

- Pilares “rosas” (P2, P3, P5, P6, P7, P8, P11, P13, P19 e P22), conforme exemplifica a figura 31: alteração de cor de cinza para rosa (material pulverulento, podendo ser resíduo de tinta); fissuração superficial moderada e queima limpa (ausência de fuligem depositada, indicando ação direta das chamas nessas superfícies);

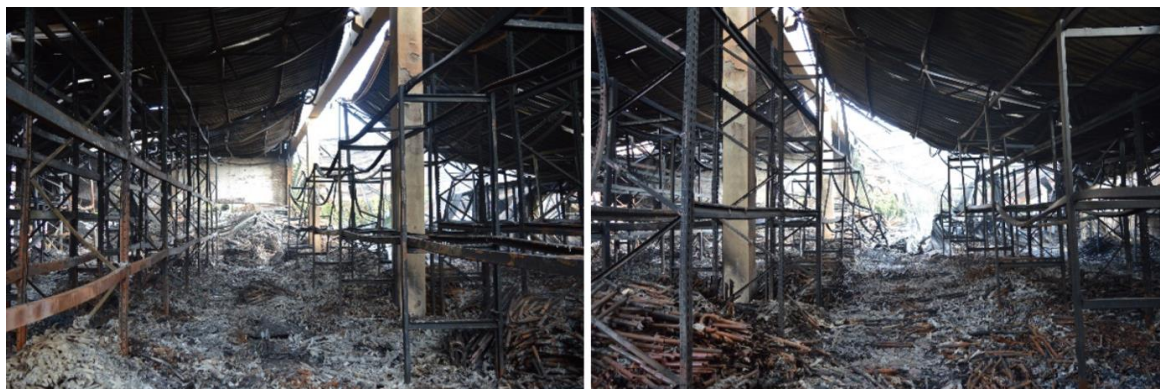
Figura 34 - Corredores sob a viga central

- intensa oxidação dos objetos, móveis e cobertura metálicas sob e sobre a viga central do galpão, conforme a figura 34:

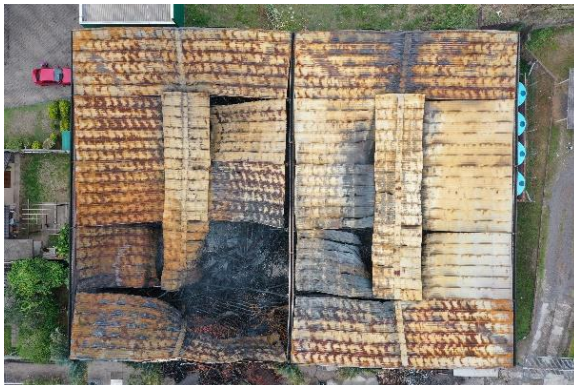
Figura 36 - Vista aérea da cobertura da edificação em análise

- desabamento da estrutura de cobertura (figuras 36 e 37), na região frontal, ao centro do galpão, onde haveria grande quantidade de pneus e selins;

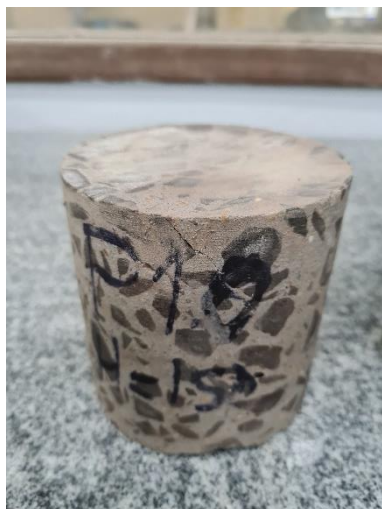
Figura 65: testemunho do P10 (descartado)

Entretanto, os testemunhos cilíndricos de concreto extraídos em P10 e P15, em função de estarem em uma região onde o incêndio teria sido mais intenso, apresentavam diversas fissuras e desintegraram-se no momento da retificação dos CPs, não sendo possível aproveitá-los para esse ensaio (figura 65).

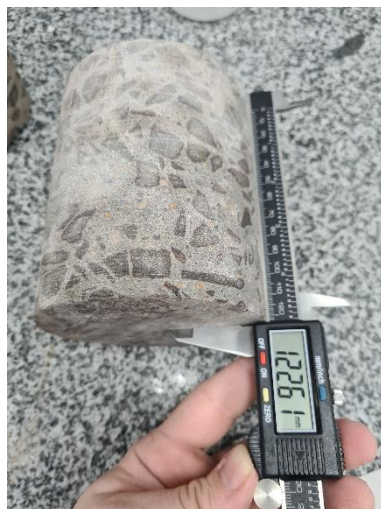
Figura 66: testemunho do P18

Apesar disso, o testemunho cilíndrico extraído no lado externo do P18 (menos atingido pelo incêndio) estava em boas condições e apresentava altura média de 122,6 mm (figura 66), medida através de paquímetro digital.
