**AVALIAÇÃO DA UTILIZAÇÃO DE FERRAMENTAS DE  
SIMULAÇÃO COMPUTACIONAL PARA RECONSTITUIÇÃO  
DE INCÊNDIOS EM EDIFICAÇÕES DE CONCRETO  
ARMADO: APLICAÇÃO AO CASO SHOPPING TOTAL EM  
PORTO ALEGRE-RS**

Dissertação apresentada ao Programa de Pós-Graduação em Engenharia Civil da Universidade Federal do Rio Grande do Sul, como parte dos requisitos para obtenção do título de **MESTRE EM ENGENHARIA CIVIL**, na modalidade Acadêmico.

O caso escolhido foi o incêndio no Shopping Total, ocorrido em julho/2007 em Porto Alegre-RS, em função da disponibilidade de dados acerca de danos e estimativas de temperaturas atingidas em diferentes locais, derivados de uma inspeção detalhada efetuada após o sinistro, com o objetivo de reconstruir a dinâmica do mesmo e identificar os elementos deteriorados.

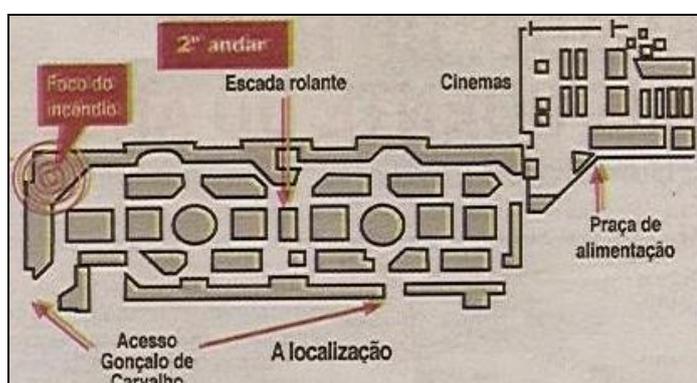
O fogo teve início em uma loja de brinquedos, a Loja França, localizada no segundo andar do prédio (figura 4.2), que ficou parcialmente destruído, como pode ser visto na figura 4.3.

Figura 4.2: Esquema do 2º pavimento do shopping, indicando o local do foco do incêndio.

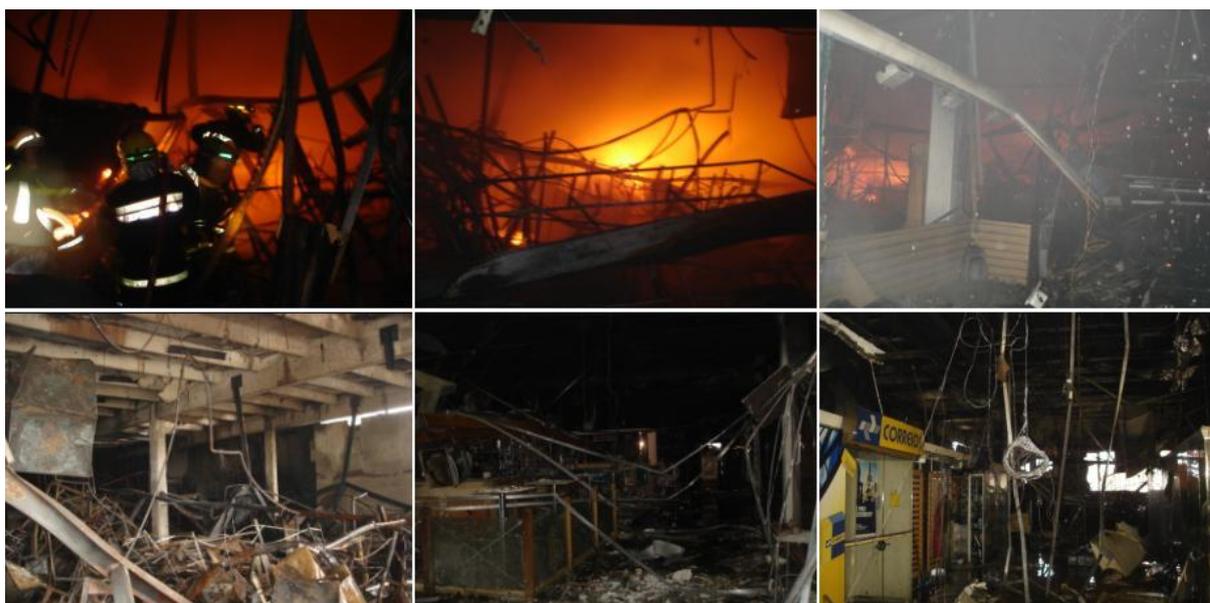
Figura 4.3: Vista interna do 2º pavimento durante e após o incêndio.  
(Fonte: Arquivo Corpo de Bombeiros de Porto Alegre 1º CRB).

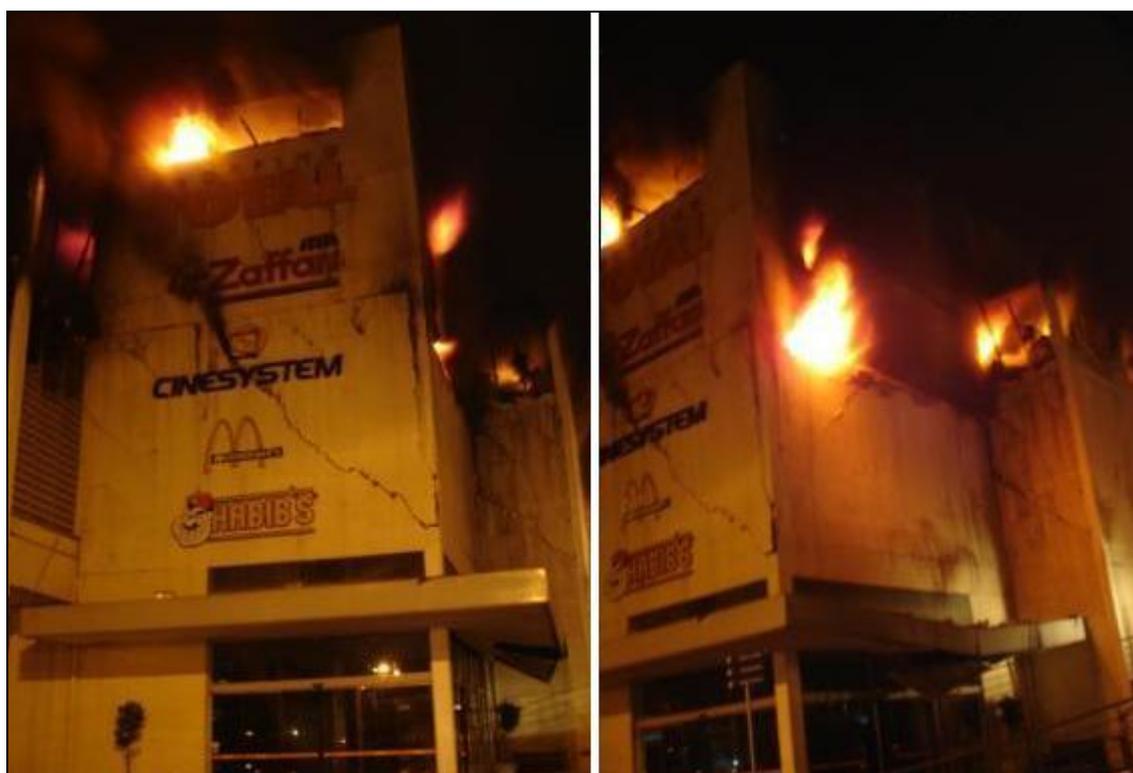
O desenvolvimento do incêndio provocou rachaduras extensas na estrutura, formada por um conjunto aporticado de pilares e vigas principais pré-moldadas, vigas secundárias e lajes moldadas *in loco* e vedação com blocos de concreto vazados. As chamas, com mais de cinco metros de altura, saíam de vários pontos do prédio. Ver figuras 4.4 e 4.5.

Figura 4.4: Vista externa durante o incêndio.  
(Fonte: Arquivo Corpo de Bombeiros de Porto Alegre 1º CRB).

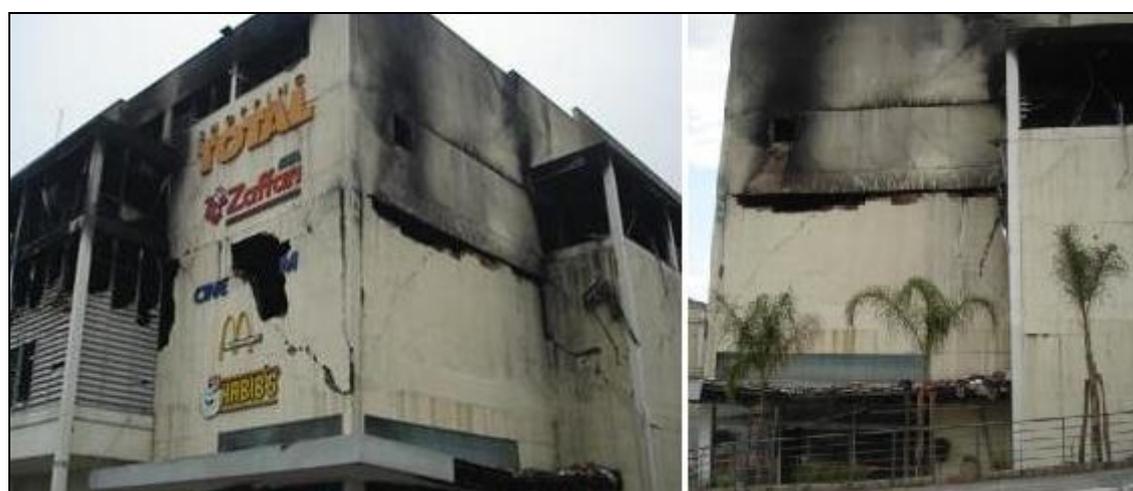
Figura 4.5: Vista externa após o incêndio.  
(Fonte: Arquivo Corpo de Bombeiros de Porto Alegre 1º CRB).

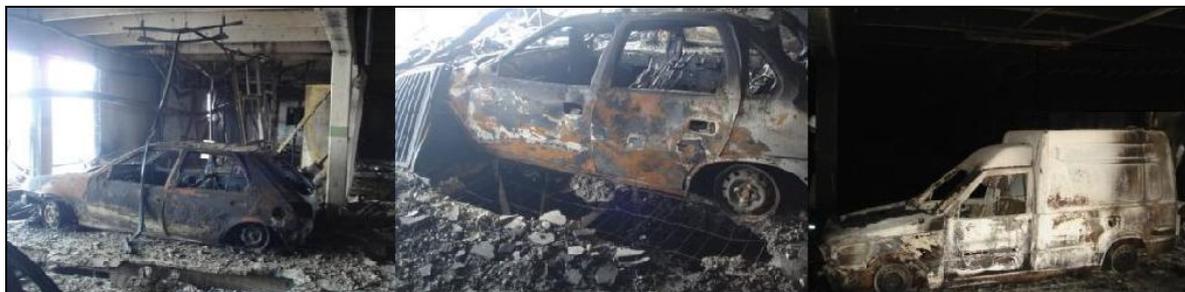
O fogo atingiu 20 das 490 lojas do estabelecimento e os estacionamentos 1 e 2 (figura 4.6), atingindo cinco veículos. Não houve feridos, já que neste horário o shopping estava fechado e o cinema foi evacuado; apenas os animais de uma *pet shop* morreram no local.

Figura 4.6: Vista interna das garagens do 3º pavimento.  
(Fonte: Arquivo Corpo de Bombeiros de Porto Alegre 1º CRB).

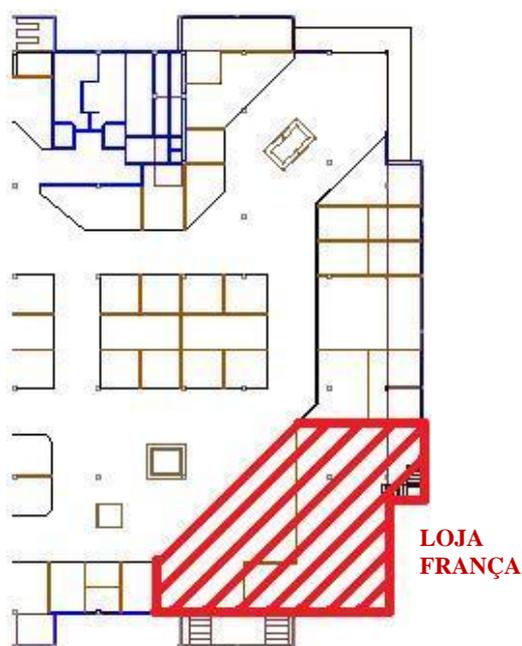
Como já foi referido, segundo os indícios disponíveis, o incêndio se iniciou no canto noroeste do 2º andar do módulo E do prédio 7, onde estava localizada a loja de brinquedos França (figura 4.8).

Figura 4.8: Localização da Loja França no 2º pavimento do módulo E.

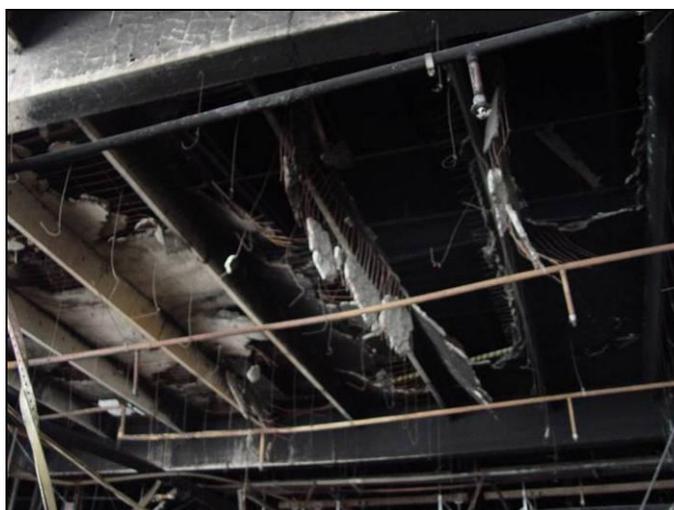
Os indícios coletados evidenciaram que as altas temperaturas na região do foco inicial (Loja França, no 2º pavimento) causaram a deterioração das vigotas e a ruptura das lajes do teto, que formavam o piso do andar superior, por uma combinação de deformações térmicas, expansão do aço e deslocamento explosivo do concreto. Isto permitiu a passagem dos gases quentes e chamas para o 3º pavimento (estacionamento 1).

anexo A), nas quais o efeito da temperatura foi tão violento que causou a ruptura completa de quase todos os segmentos de laje (figura 4.11).

Figura 4.11: Zona onde ocorreu ruptura completa da laje, no teto do 2º pavimento (RELATÓRIO TÉCNICO Nº 16/2007, LEME).

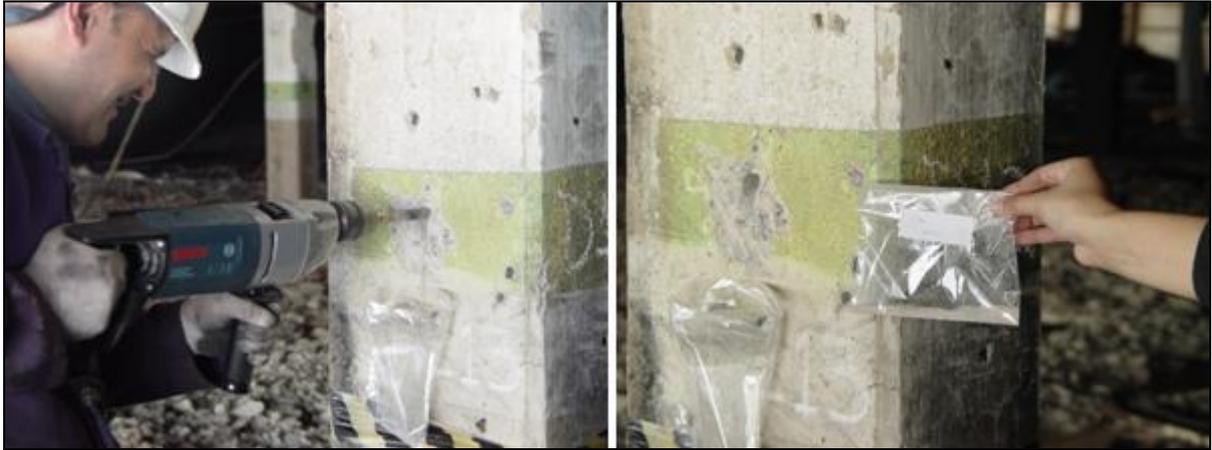
Para complementar os ensaios de resistência mecânica, foi extraído um número superior a 50 amostras de pó de vários elementos (figura 4.19), das quais 30 foram selecionadas para posterior ensaio de difratometria de raios-X. Os resultados desses ensaios, que são apresentados a seguir, foram usados para estimar as temperaturas de exposição das amostras e serão comparados, posteriormente, com as temperaturas verificadas na simulação.

Figura 4.19: Extração de amostra de pó para ensaio de difratometria de raios-X (RELATÓRIO TÉCNICO N° 16/2007, LEME).

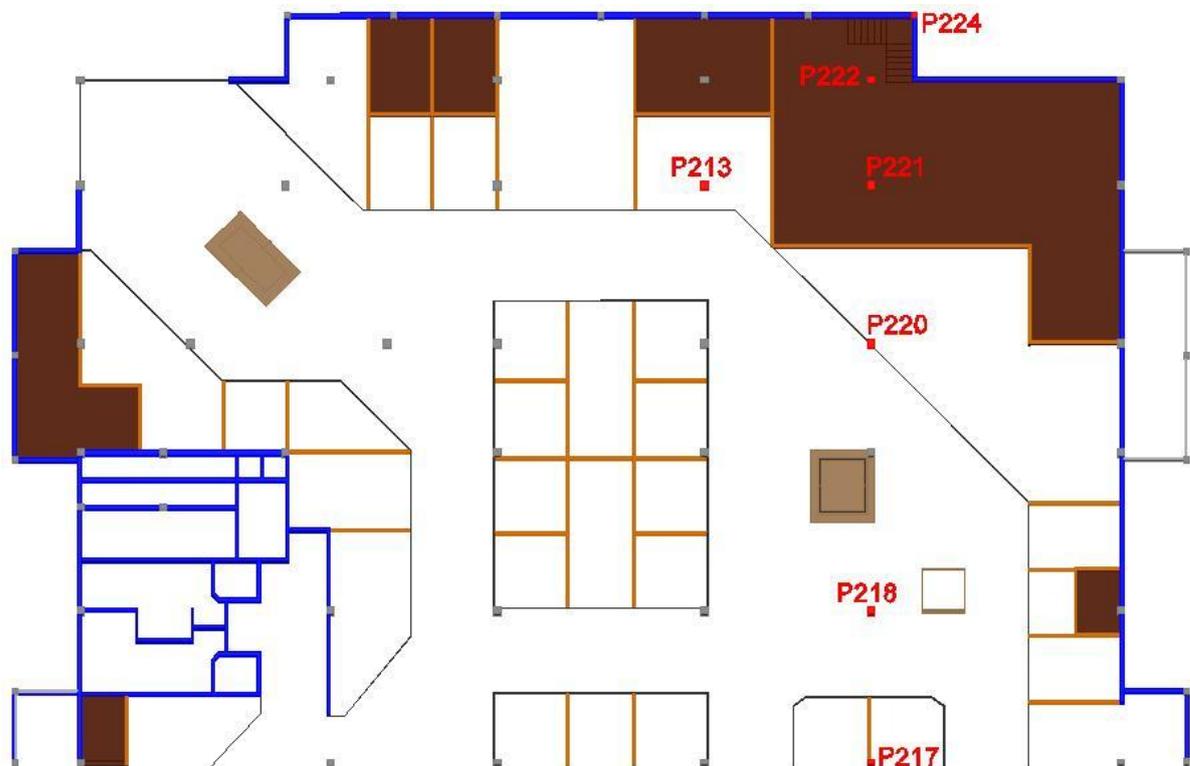
Como comentado no item 2.4, o ensaio de difratometria de raios-X permite avaliar as mudanças no material cristalino componente do material: com a elevação da temperatura, ocorre a dessecação e transformação dos cristais, o que muda o difratograma. Estas mudanças foram usadas para estimar as temperaturas de exposição dos elementos estruturais de onde foram extraídas as amostras (a posição desses elementos pode ser verificada na figura 4.20).

Figura 4.20: Posição dos pilares de onde foram retiradas amostras de pó para ensaio de difratometria de raios-X – Bloco E.

Os resultados dos ensaios de difratometria realizados se mostraram compatíveis com os de resistência mecânica. Os mesmos confirmaram que a degradação aconteceu principalmente nos locais onde se acumularam os gases aquecidos, nas zonas acima do foco principal de incêndio.

cálcio (CaO). Verifica-se, ainda, que com a decomposição do hidróxido de cálcio ocorre um aumento também dos cristais de calcita ( $\text{CaCO}_3$ ). Observa-se que as amostras dos pavimentos superiores se encontram mais deterioradas do que no pavimento do incêndio, devido ao efeito chaminé.

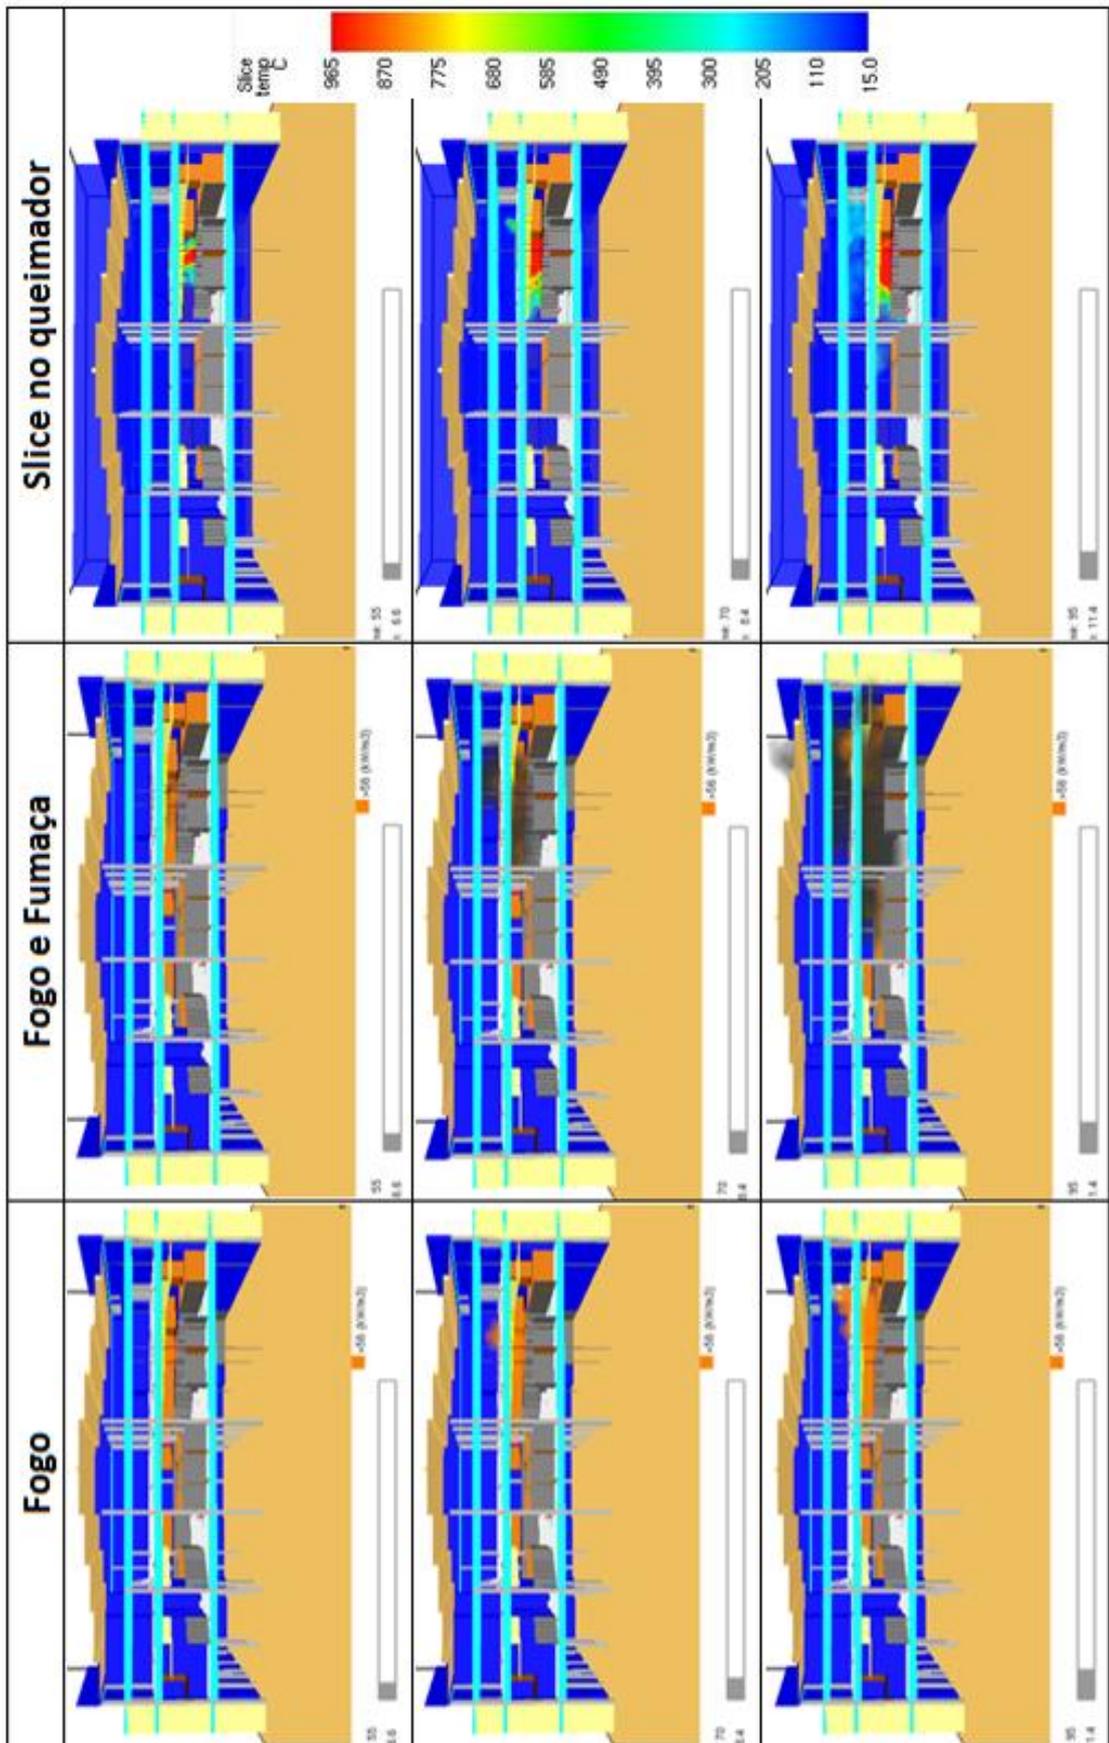
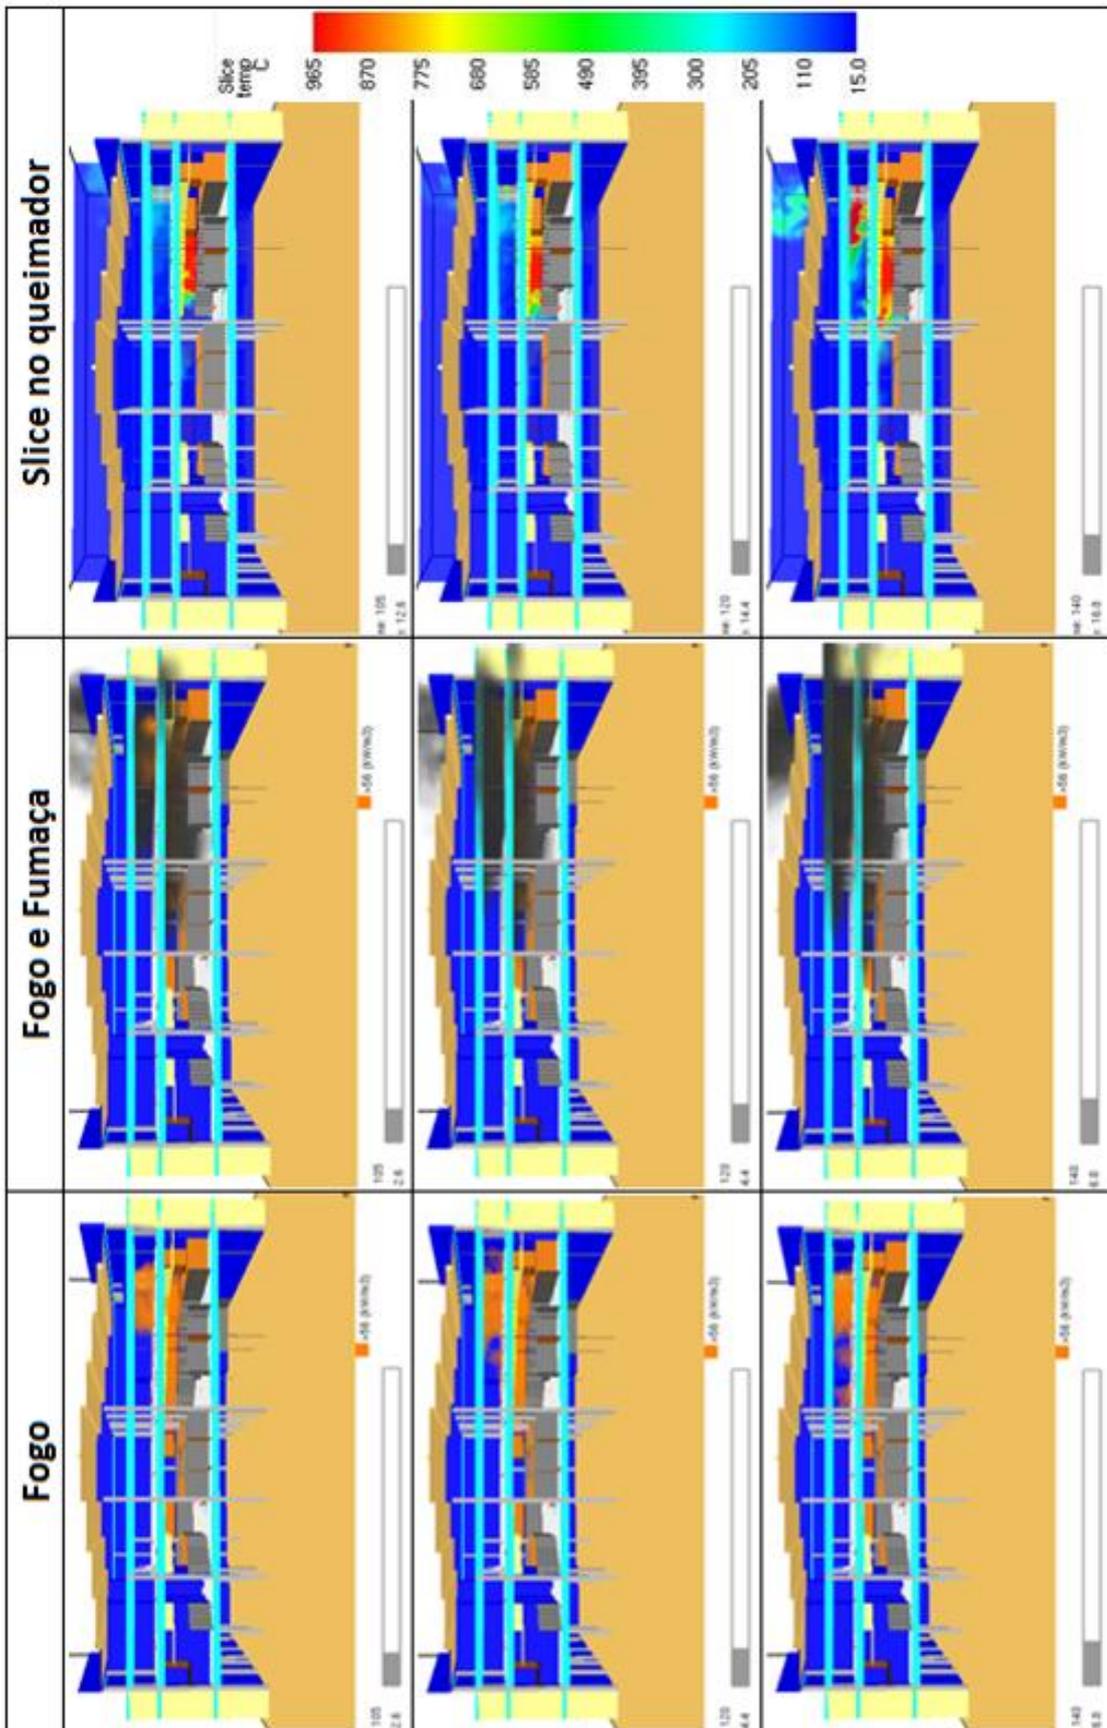
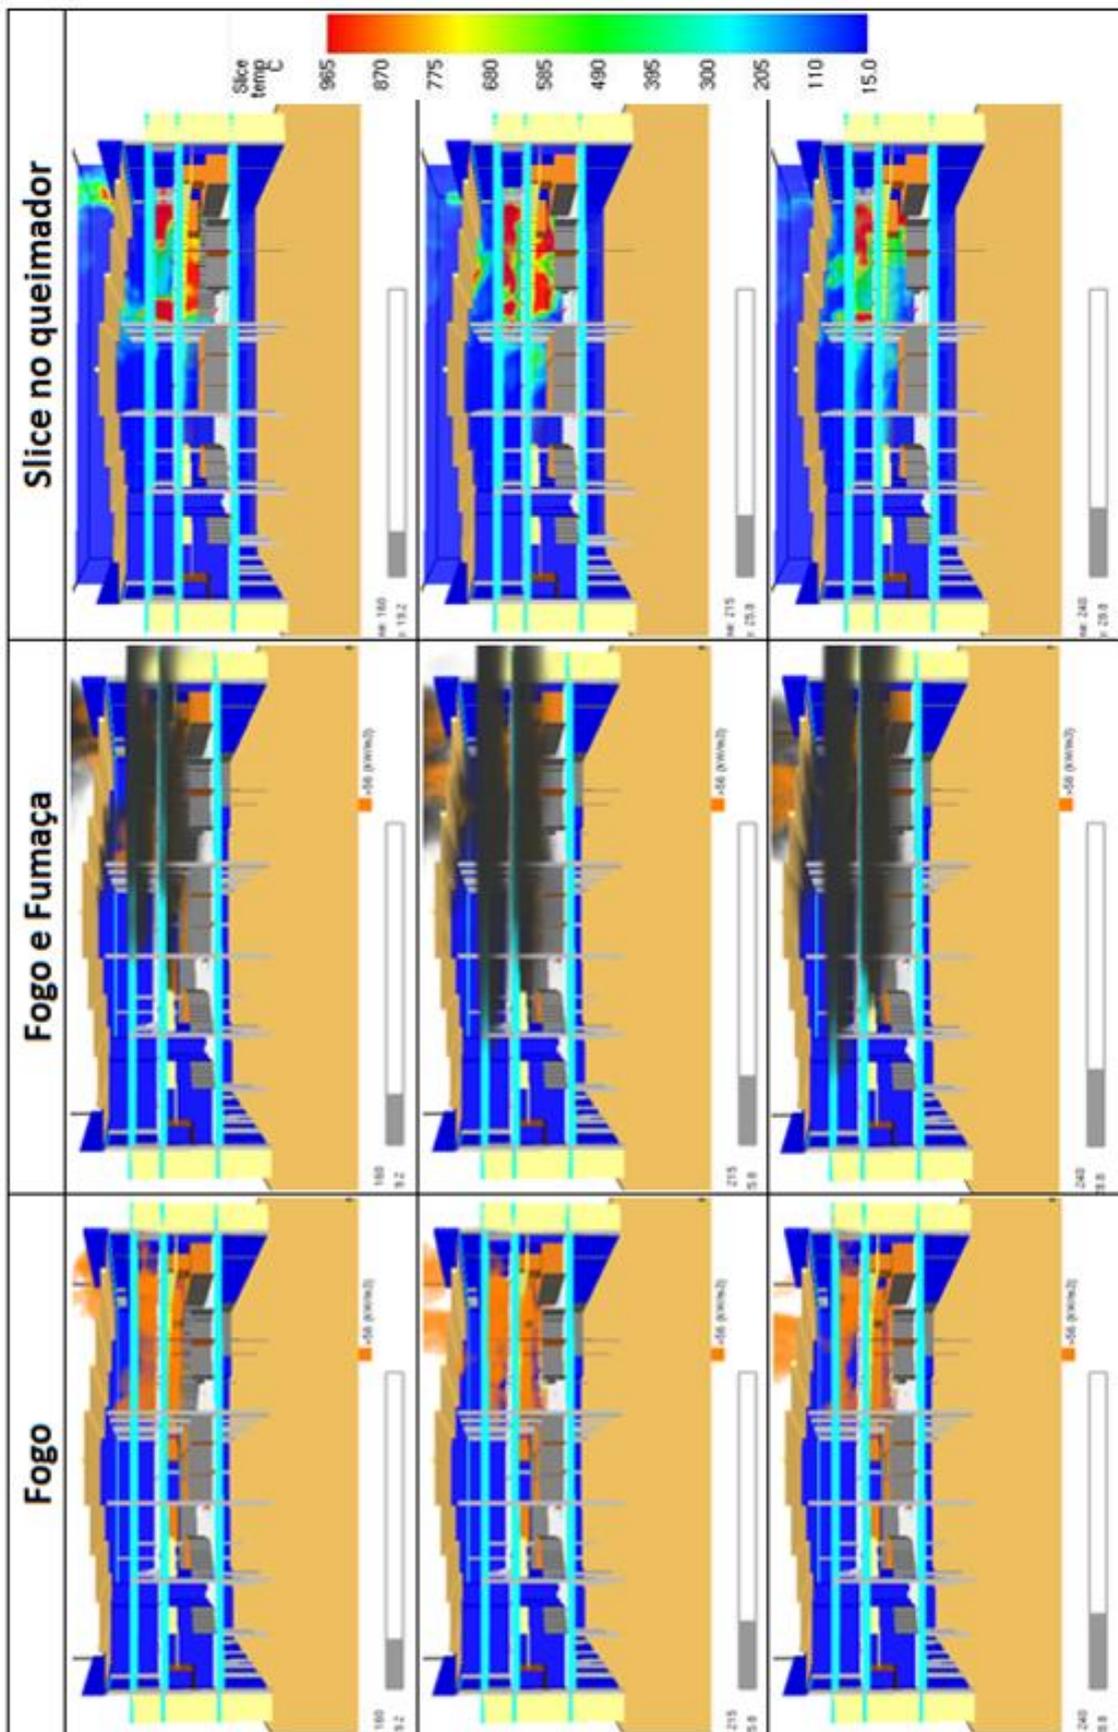
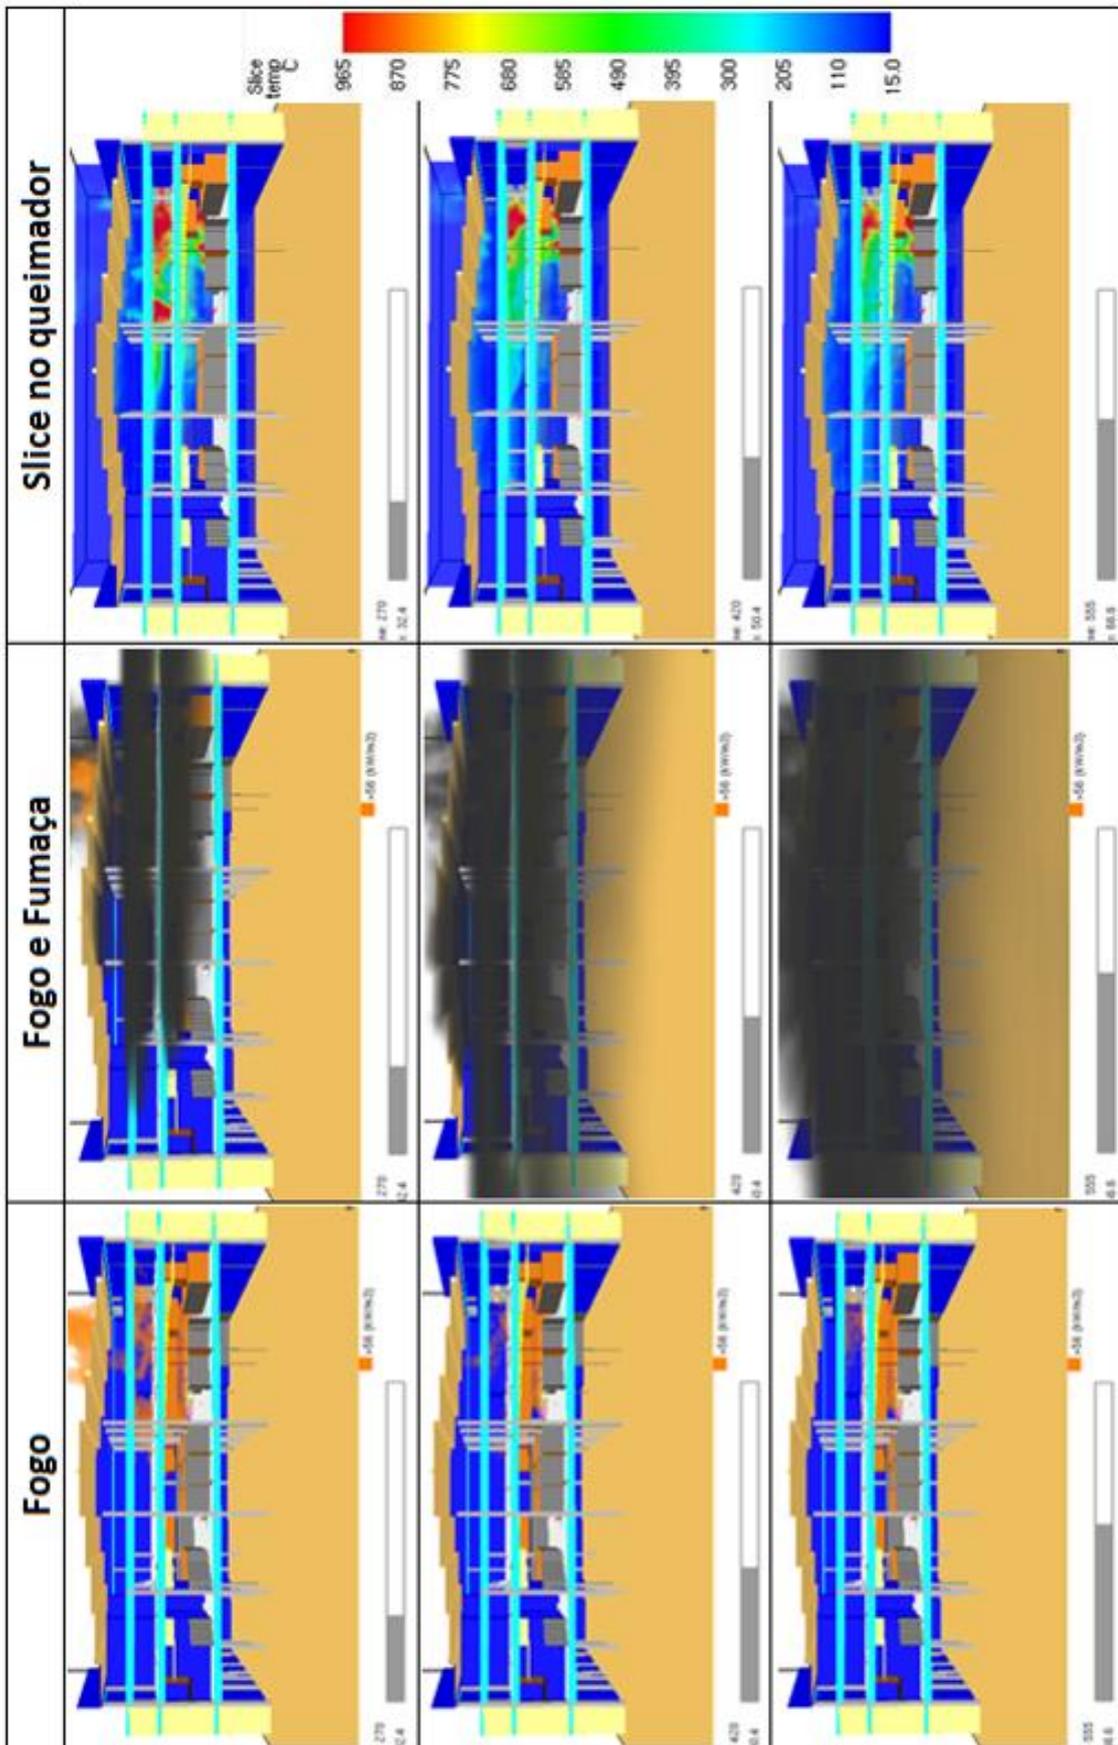
Analisando a dinâmica de incêndio obtida na simulação é possível verificar que o fogo se mantém concentrado nas proximidades da Loja França, não se propagando muito lateralmente ao nível do 2º pavimento, o que confere com os indícios verificados na inspeção da estrutura sinistrada.

Nota-se, também, que as temperaturas elevadas propagam-se ao nível do forro em cada pavimento, afetando principalmente o topo dos pilares. A partir do rompimento das lajes de entrepiso, o fogo passa a propagar-se verticalmente.

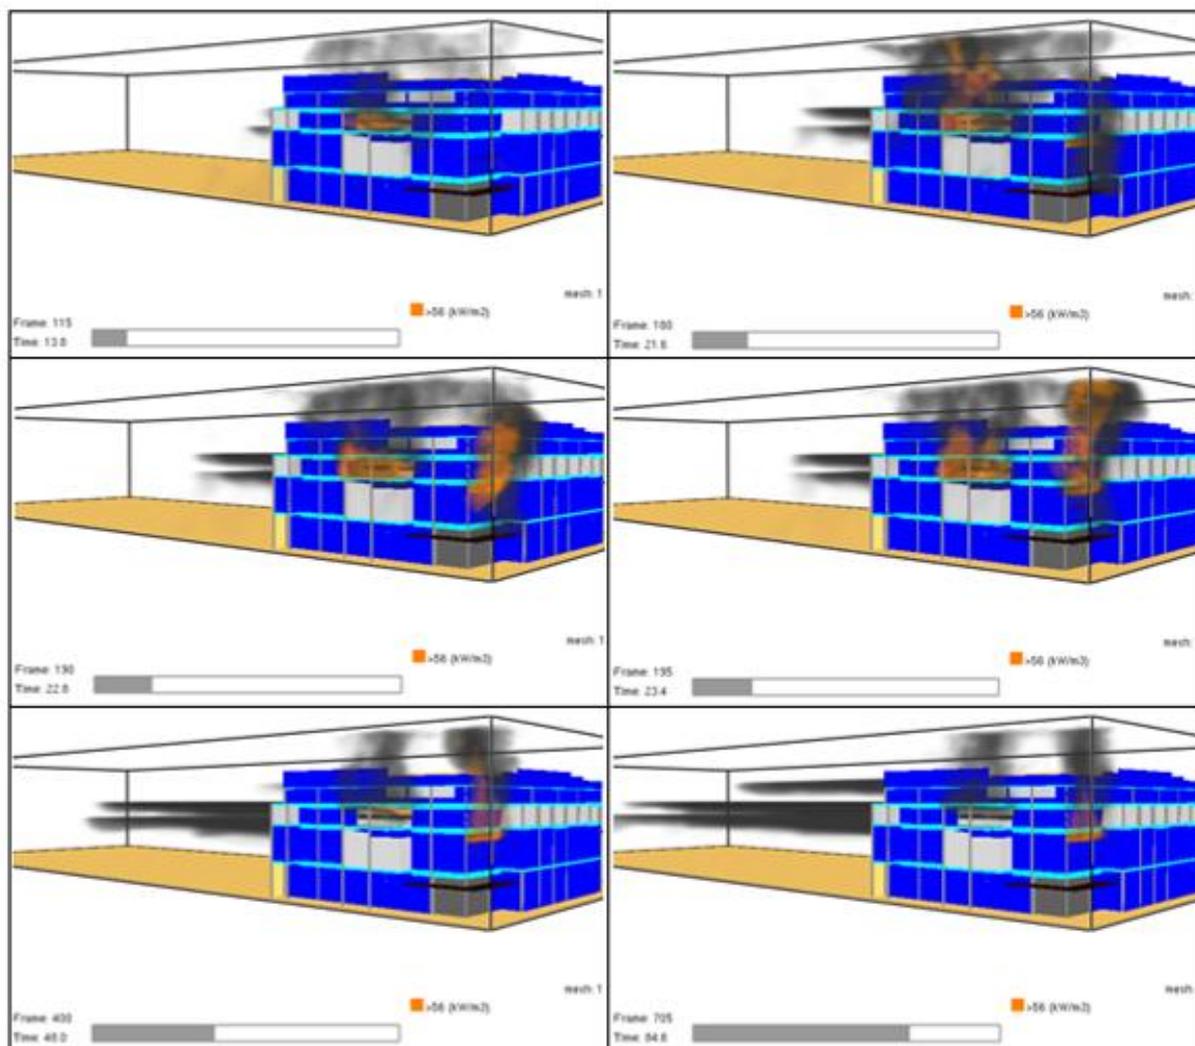
Figura 6.6: Vistas externas da simulação do Cenário Original.

É possível perceber, ainda, que a partir da abertura dos primeiros orifícios nas alvenarias externas, o fogo se desvia de forma bastante acentuada para estes locais. Isso impediu que temperaturas mais altas fossem atingidas no quarto pavimento, tanto que os termopares posicionados junto às venezianas metálicas desse andar não foram ativados, não tendo ocorrido a abertura destas.

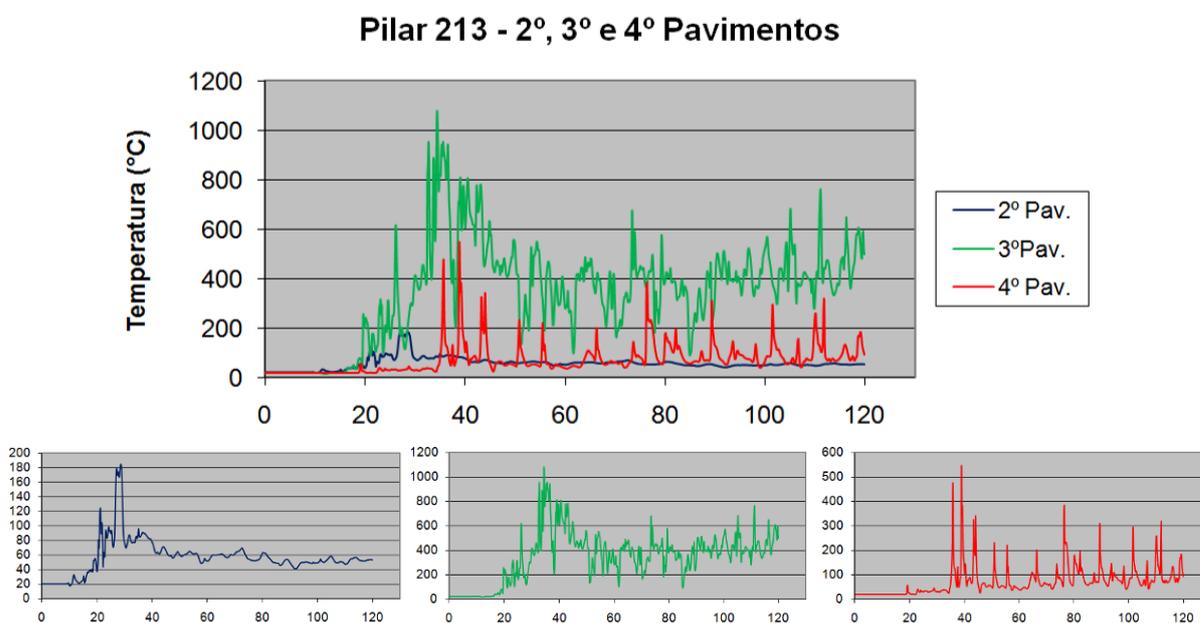
Figura 6.7: Temperaturas atingidas no 2º, 3º e 4º pav. do pilar P213 – h=1,5m.

Analisando os gráficos verifica-se, conforme esperado, que as temperaturas mais elevadas foram atingidas nos pavimentos acima do foco de incêndio, devido ao efeito chaminé.

A temperatura máxima de aproximadamente 200°C no segundo pavimento não condiz com a redução do pico de portlandita verificado para essa amostra no Difratoograma 1. Isso pode ser explicado pela proximidade do pilar P213, no segundo pavimento, em relação à divisória em gesso acartonado (considerada inerte na simulação) que ia até o forro na lateral esquerda da Loja França, o que impediu que temperaturas mais elevadas atingissem o terço médio e baixo desse pilar, conforme pode ser visto na figura 6.8. Nessa figura, são mostradas imagens da *slice* de temperatura posicionada no eixo “x” do pilar P213 em 2 instantes (28,8s e 33,6s), sob dois pontos de vista diferentes; nas imagens de cima são mostradas vistas internas com todos os elementos sólidos, já nas imagens de baixo os mesmos instantes são mostrados utilizando o

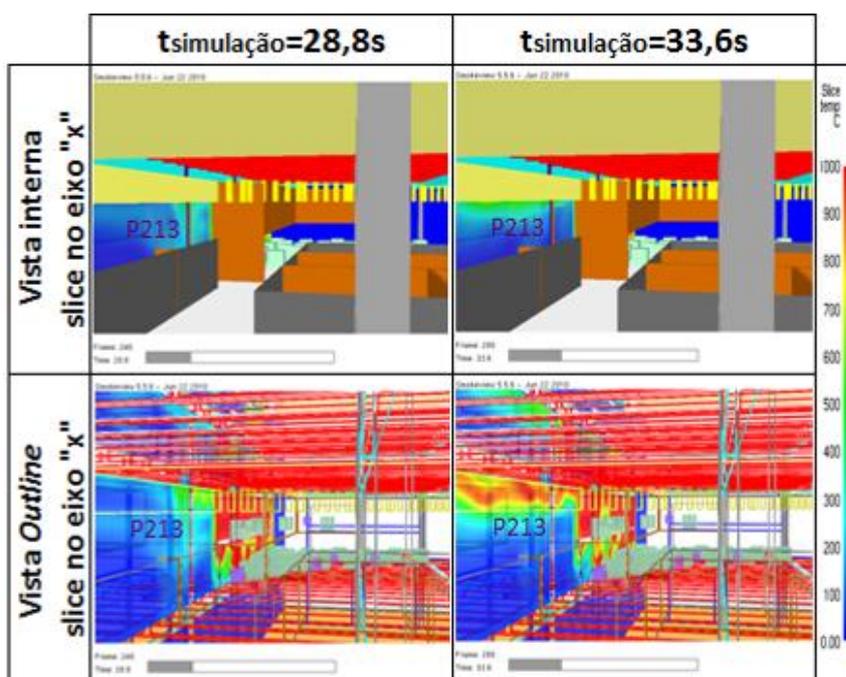
recurso de vista *outline* (onde são mostradas apenas as linhas de contorno dos elementos, possibilitando a visão através deles). Analisando as imagens obtidas com o recurso da vista *outline* é possível verificar ainda a propagação dos gases quentes pelo forro de gesso do segundo pavimento.

Figura 6.8: *Slice* de temperatura no eixo “x” do pilar P213, no 2º pavimento.

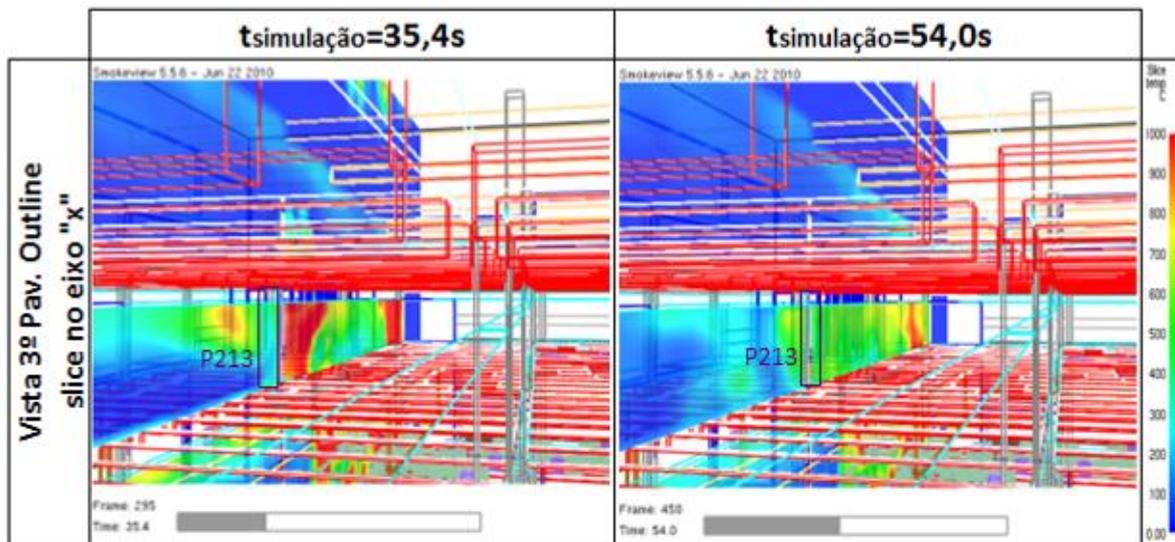
As temperaturas verificadas junto à face do pilar no terceiro pavimento estão coerentes com a correspondente redução do pico de portlandita (e acréscimo dos teores de óxido de cálcio e calcita) verificados para essa amostra no Difratoograma 1. Apesar de ocorrer um pico de temperatura máxima de pouco mais de 1000°C, a temperatura média ficou em torno de 500°C, o que justifica a quantidade de portlandita remanescente. É necessário considerar, ainda, que a amostra utilizada na difratometria continha não apenas material da superfície, mas pelo menos uma pequena parte retirada de certa profundidade (foram extraídas com o auxílio de uma furadeira).

Na figura 6.9 estão representados, através da utilização do recurso de vista *outline*, dois momentos referentes a diferentes níveis de temperatura atingidos (pico de temperatura máxima e temperatura média) no ponto monitorado do pilar P213 no terceiro pavimento.

Figura 6.9: *Slice* de temperatura no eixo “x” do pilar P213, no 3º pavimento.

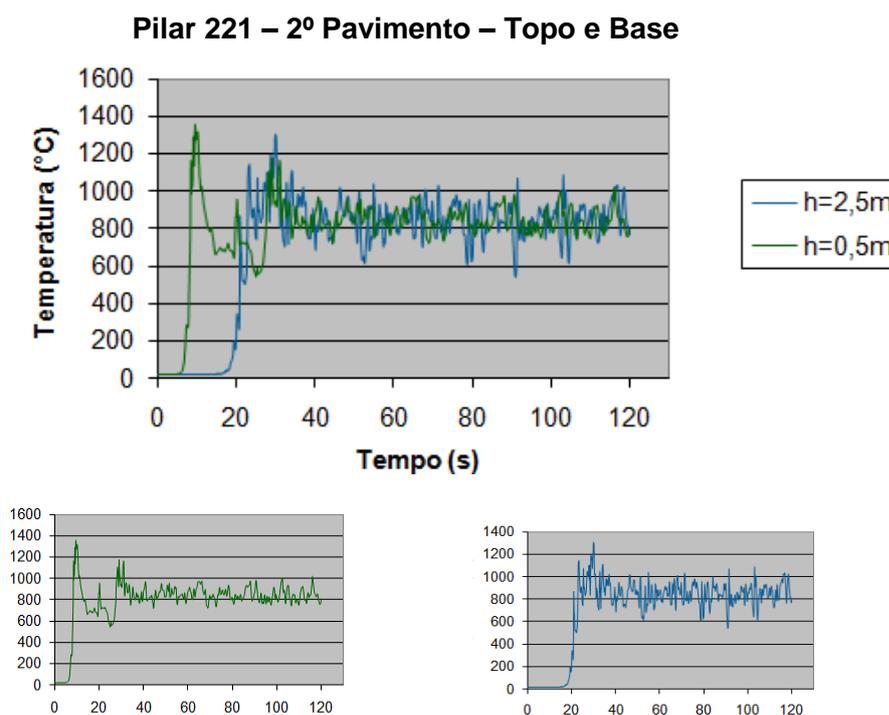
Figura 6.11: Temperaturas atingidas no topo e na base do pilar P221 – 2º pav.

Percebe-se um comportamento bastante semelhante nas duas alturas monitoradas, ocorrendo a elevação da temperatura apenas um pouco mais tarde no topo do pilar. Como este pilar estava posicionado bem no meio da zona mais atingida pelo incêndio, o fato das caixas de material combustível estarem posicionadas junto ao piso fez com que as temperaturas se mantivessem bastante elevadas mesmo nas alturas mais baixas. Isto pode ser observado inclusive na *slice* de temperatura posicionada no eixo deste pilar (figura 6.12).

Ainda assim, analisando os gráficos individualmente, é possível verificar que os picos de temperatura a partir dos 30s de simulação atingem valores levemente mais altos na parte superior do pilar. No entanto, o efeito da concentração de gases quentes junto ao teto do segundo pavimento é melhor demonstrado mais adiante, na representação dos dados nos demais pilares.

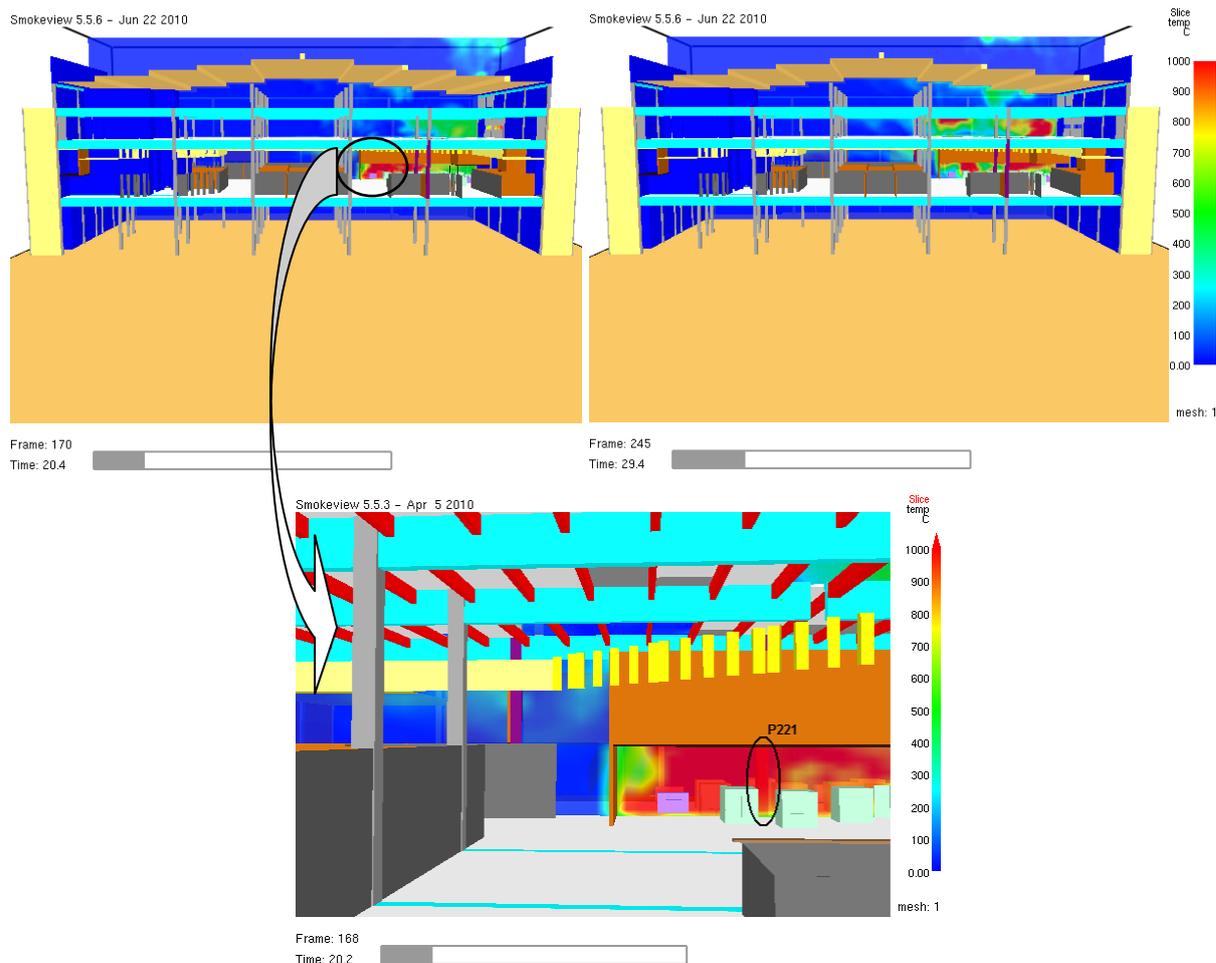
Figura 6.12: *Slice* de temperatura no eixo “x” do pilar P221.

Como das três amostras submetidas ao ensaio de difração de raios-X, cujos resultados foram representados no Difratoograma 2, duas foram retiradas a certa profundidade, foi considerada apenas a retirada da superfície (topo superficial) para comparar com as temperaturas verificadas na simulação. As temperaturas atingidas (acima de 900°C) condizem com o desaparecimento completo da portlandita e correspondente acréscimo de óxido de cálcio e calcita verificados no difratograma da amostra “Topo Superficial”.

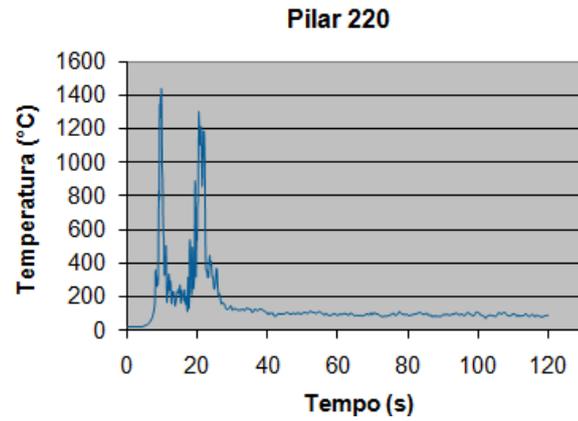
Figura 6.13: Temperaturas atingidas na face do pilar P220: 2º pav. – h=1,5m.

No gráfico da figura 6.13 podem ser observados dois picos de temperatura bastante elevada, o primeiro ocorrendo instantes após a ruptura das lajes entre o segundo e terceiro pavimento e o segundo logo após o rompimento da vitrine da Loja França. Após os 30s permanece uma temperatura remanescente de aproximadamente 100°C. Estes momentos estão representados nas *slices* de temperatura que cortam o eixo “x” do pilar P220, apresentadas na figura 6.14. Nesta figura, pode ser verificado ainda que, mesmo após o rompimento da vitrine da Loja França, o fogo não se propaga horizontalmente ao nível do segundo pavimento. Aqui também já é possível verificar que as temperaturas remanescentes se mantêm mais altas junto ao forro.

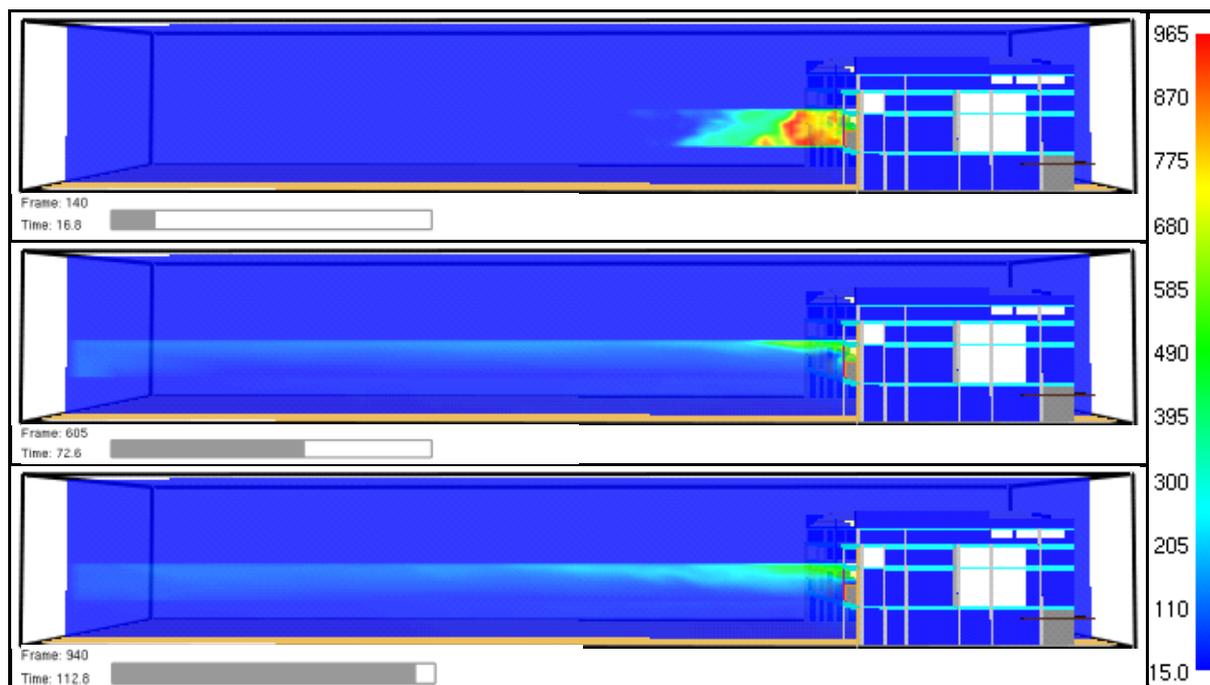
Observa-se, nas figuras 6.43 e 6.44, a ocorrência de temperaturas bastante elevadas junto à interface com o módulo D. Na figura 6.45, são apresentadas mais algumas imagens da propagação dos gases quentes longitudinalmente ao prédio 7 do shopping, mostrando que são atingidos níveis de temperatura extremamente elevados também no módulo D, sendo que os gases quentes se propagam por todo o pavimento nos diversos módulos do prédio.

Figura 6.45: Vista externa da *slice* de temperatura no eixo “y” dos pilares P217, P218, P220, P221 e P222.
