**REVESTIMENTO CERÂMICO COM UTILIZAÇÃO DE
REJUNTE INDUSTRIALIZADO DE BASE CIMENTÍCIA:
ESTUDO DO FENÔMENO DA MANCHA D'ÁGUA**

Porto Alegre
julho 2013

Trabalho de Diplomação apresentado ao Departamento de
Engenharia Civil da Escola de Engenharia da Universidade Federal
do Rio Grande do Sul, como parte dos requisitos para obtenção do
título de Engenheiro Civil

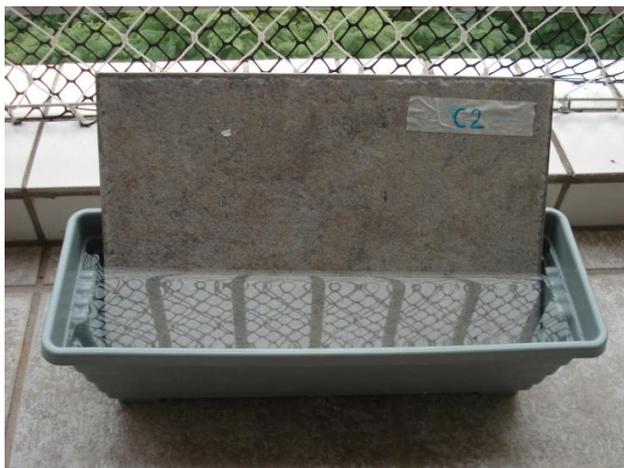
Figura 27 – Placa C2 – ensaio de imersão parcial em água

A placa C2 não apresentou mancha d'água no ensaio de imersão parcial em água, portanto não se executou a molhagem do box. A figura 26 apresenta uma fotografia da peça ensaiada em sua condição de armazenamento.

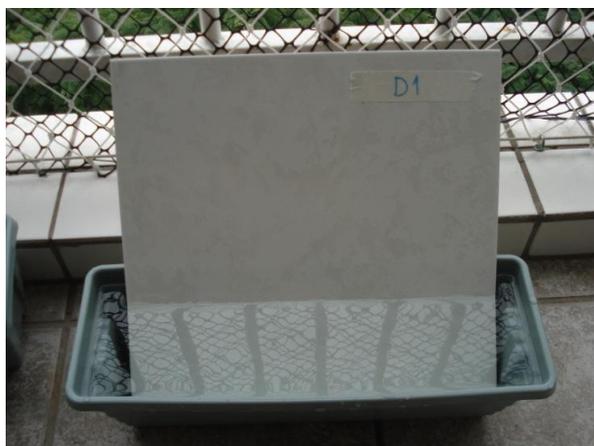
Figura 29 – Placa D1 – ensaio de imersão parcial em água

A placa D1 apresentou mancha d'água no ensaio de imersão parcial em água, mas não apresentou o problema ao se executar a molhagem do box. A figura 28 apresenta uma fotografia da peça ensaiada em sua condição de armazenamento.

A figura 29 apresenta uma fotografia do ensaio de imersão parcial em água da peça D1.

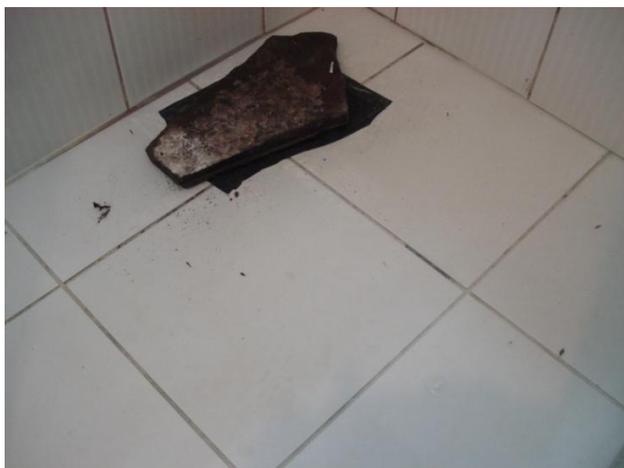
Figura 31 – Placa D1 – ensaio de molhagem do box

Para esta placa, o ensaio de molhagem do box não apresentou a mancha d'água. O ensaio foi realizado em 20 de maio de 2013, iniciando às 16:15 e finalizando às 17:15. O rejunte utilizado neste box é do tipo industrializado. A figura 31 apresenta uma fotografia do ensaio de molhagem do box.

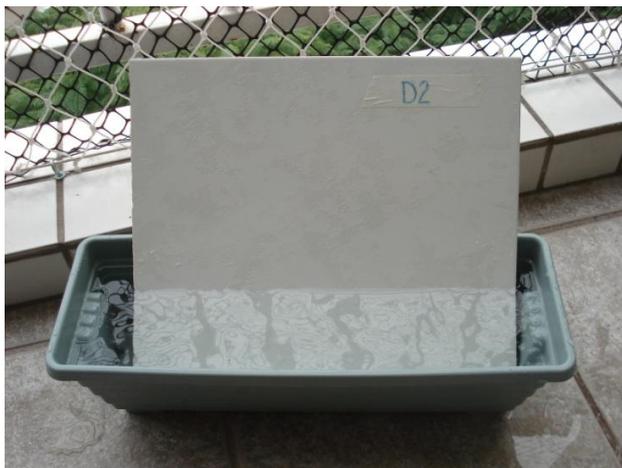
Figura 33 – Placa D2 – ensaio de imersão parcial em água

A placa D2 apresentou mancha d'água no ensaio de imersão parcial em água, mas não apresentou o problema ao se executar a molhagem do box. A figura 32 apresenta uma fotografia da peça ensaiada em sua condição de armazenamento.

A figura 33 apresenta uma fotografia do ensaio de imersão parcial em água da peça D2.

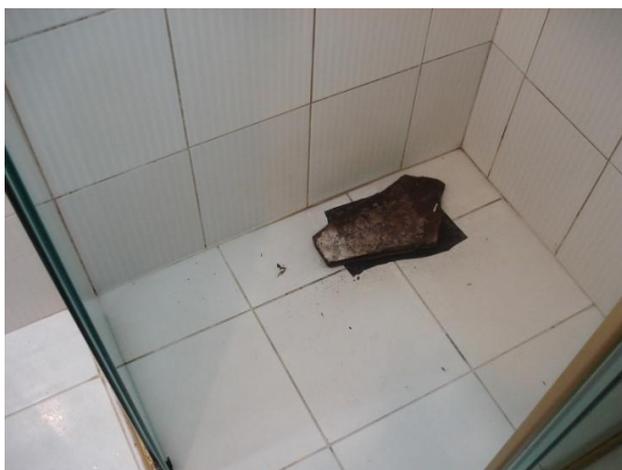
Figura 35 – Placa D2 – ensaio de molhagem do box

Para esta placa, o ensaio de molhagem do box não apresentou a mancha d'água. O ensaio foi realizado em 20 de maio de 2013, iniciando às 16:15 e finalizando às 17:15. O rejunte utilizado neste box é do tipo industrializado. A figura 35 apresenta uma fotografia do ensaio de molhagem do box.

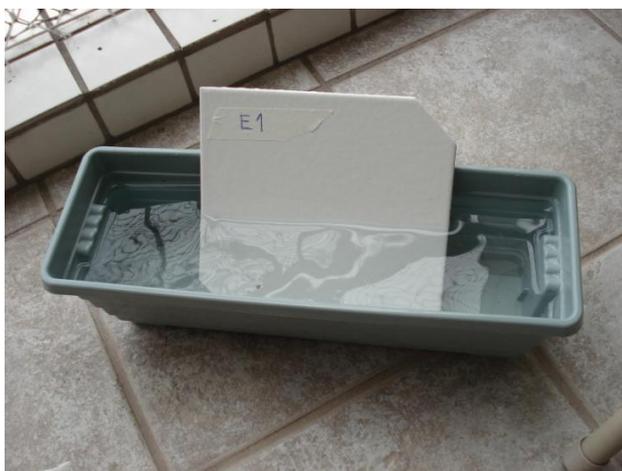
Figura 37 – Placa E1 – ensaio de imersão parcial em água

A placa E1 não apresentou mancha d'água no ensaio de imersão parcial em água, portanto não se executou a molhagem do box. A figura 36 apresenta uma fotografia da peça ensaiada em sua condição de armazenamento.

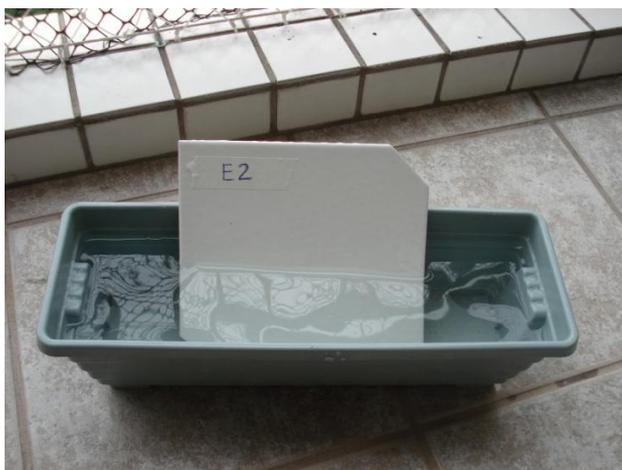
Figura 39 – Placa E2 – ensaio de imersão parcial em água

A placa E2 não apresentou mancha d'água no ensaio de imersão parcial em água, portanto não se executou a molhagem do box. A figura 38 apresenta uma fotografia da peça ensaiada em sua condição de armazenamento.

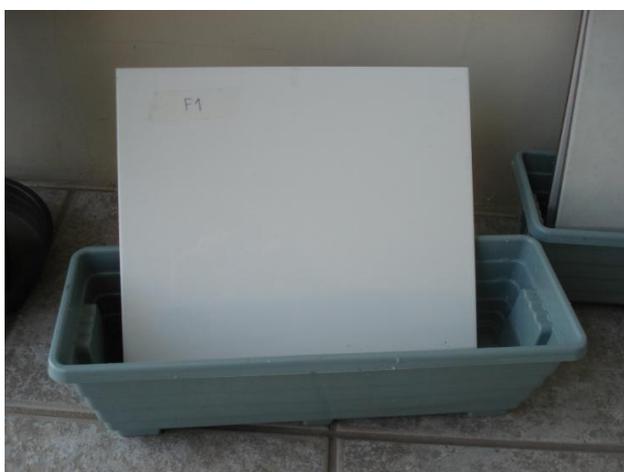
Figura 41 – Placa F1 – ensaio de imersão parcial em água

A placa F1 apresentou mancha d'água no ensaio de imersão parcial em água e também apresentou o problema ao se executar a molhagem do box. A figura 40 apresenta uma fotografia da peça ensaiada em sua condição de armazenamento.

A figura 41 apresenta uma fotografia do ensaio de imersão parcial em água da peça F1.

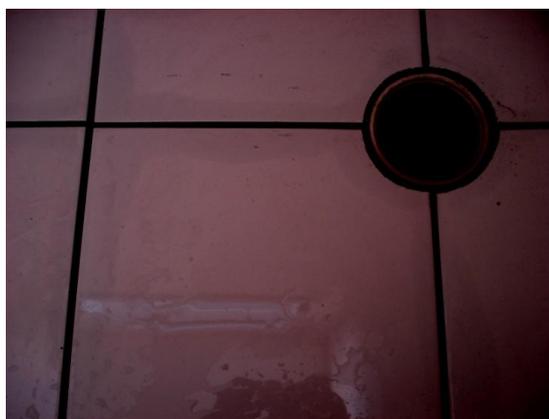
Figura 43 – Placa F1 – ensaio de molhagem do box

Para esta placa, o ensaio de molhagem do box apresentou a mancha d'água. O ensaio foi realizado em 25 de maio de 2013, iniciando às 11:20 e finalizando às 12:20. O rejunte utilizado neste box é do tipo industrializado. A figura 43 apresenta uma fotografia do ensaio de molhagem do box. Nesta fotografia, o contraste foi alterado para facilitar a visualização do efeito.

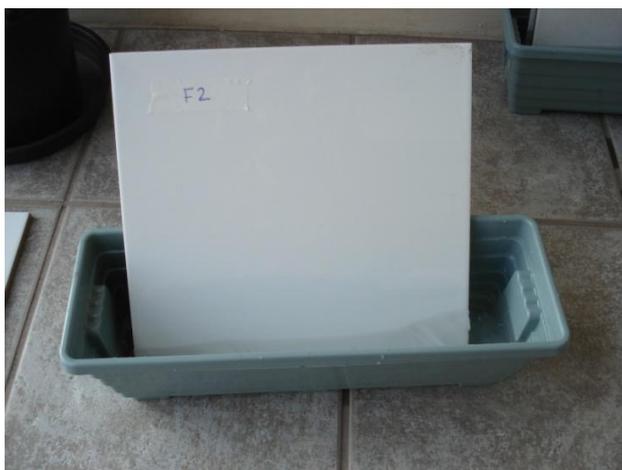
Figura 45 – Placa F2 – ensaio de imersão parcial em água

A placa F2 apresentou mancha d'água no ensaio de imersão parcial em água e também apresentou o problema ao se executar a molhagem do box. A figura 44 apresenta uma fotografia da peça ensaiada em sua condição de armazenamento.

A figura 45 apresenta uma fotografia do ensaio de imersão parcial em água da peça F2.

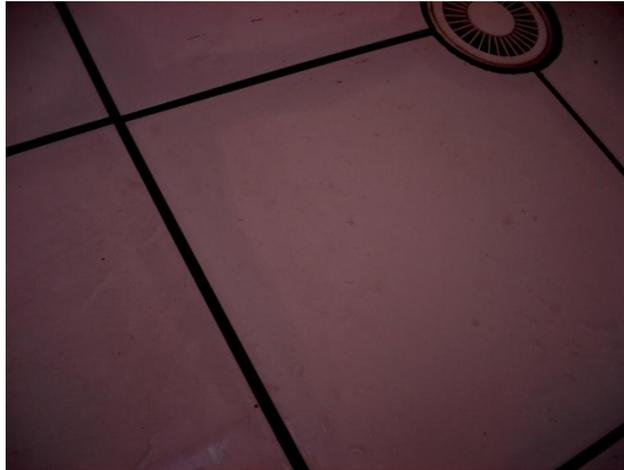
Figura 47 – Placa F2 – ensaio de molhagem do box

Para esta placa, o ensaio de molhagem do box apresentou a mancha d'água. O ensaio foi realizado em 25 de maio de 2013, iniciando às 11:20 e finalizando às 12:20. O rejunte utilizado neste box é do tipo industrializado. A figura 47 apresenta uma fotografia do ensaio de molhagem do box. Nesta fotografia, o contraste foi alterado para facilitar a visualização do efeito.
