**ANÁLISE E MAPEAMENTO DAS MANIFESTAÇÕES
PATOLÓGICAS VISTORIADAS PELA SEGURADORA EM
IMÓVEIS FINANCIADOS PELA CAIXA ECONÔMICA
FEDERAL NO RIO GRANDE DO SUL EM 1999 E 2000**

Trabalho de Conclusão apresentado ao Curso de Mestrado
Profissionalizante em Engenharia da Escola de Engenharia da
Universidade Federal do Rio Grande do Sul, como parte dos
requisitos para obtenção do título de Mestre em Engenharia na
modalidade Profissionalizante

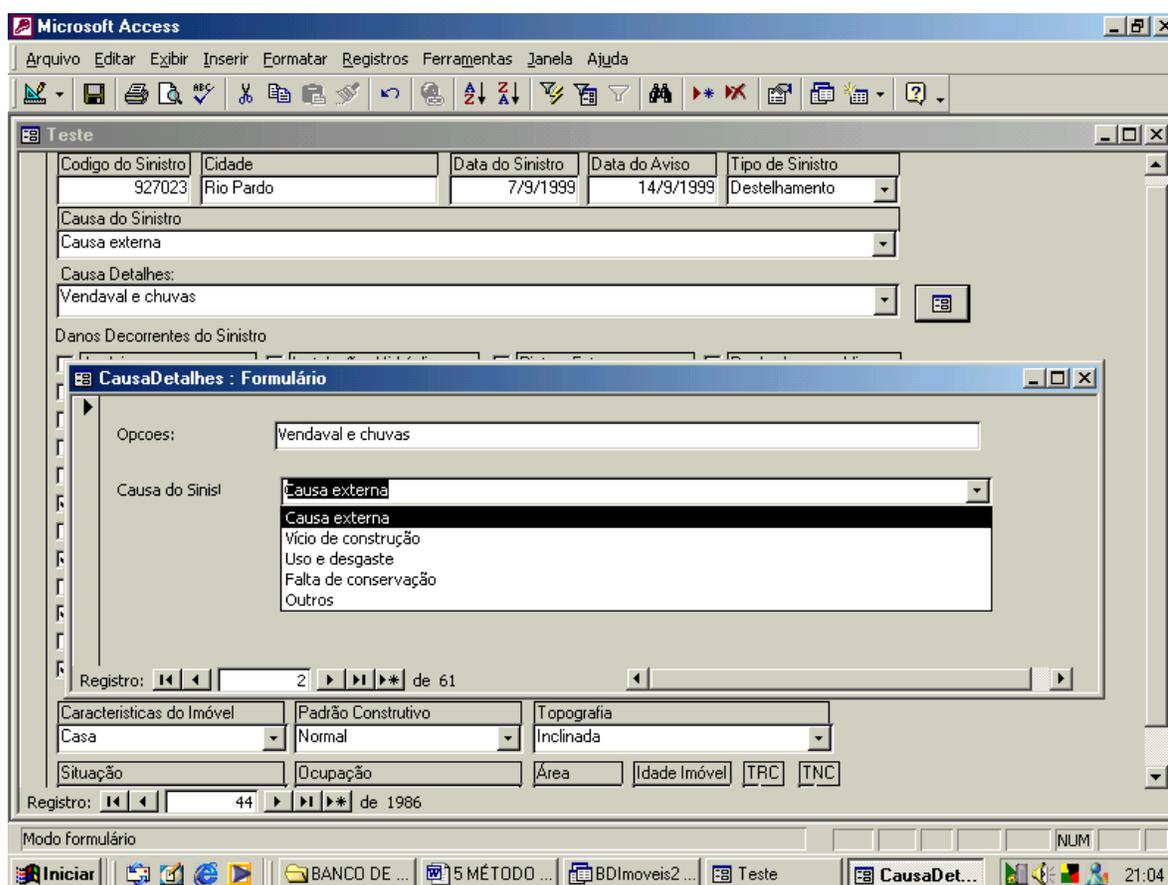
Figura 8: tela de sub-formulário para especificação das causas.

Em relação ao detalhamento das causas, há no formulário principal (figura 6) um botão que remete ao sub formulário causa detalhes (figura 8), onde foi projetada uma caixa de combinação que permite a seleção da causa genérica marcada no formulário principal, com a especificação da causa específica na lacuna imediatamente superior. No rodapé da tela do sub-formulário existe um contador que identifica a causa específica selecionada, dentro do total das causas. Por exemplo, o dado em tela na figura 8 é o 44º de 1986.

O sub formulário com as causas específicas está apresentado na figura 8.

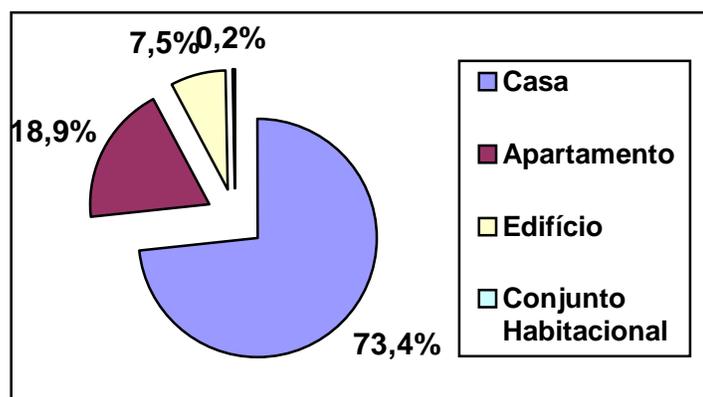
Figura 12: distribuição dos sinistros segundo as características dos imóveis

O baixo índice de sinistros em conjuntos habitacionais pode ser explicado em função dos avisos de sinistro chegarem na seguradora individualmente para casas, apartamentos, e para cada bloco de edifícios. Raramente chegam avisos de sinistro solicitando vistoria em um conjunto habitacional como um todo, uma vez que dificilmente todos os blocos de um mesmo conjunto podem ter sido atingidos por um mesmo sinistro.

A distribuição dos sinistros da amostra segundo as características dos imóveis vistoriados pode ser visualizada na tabela 2 e na figura 12 apresentadas a seguir.

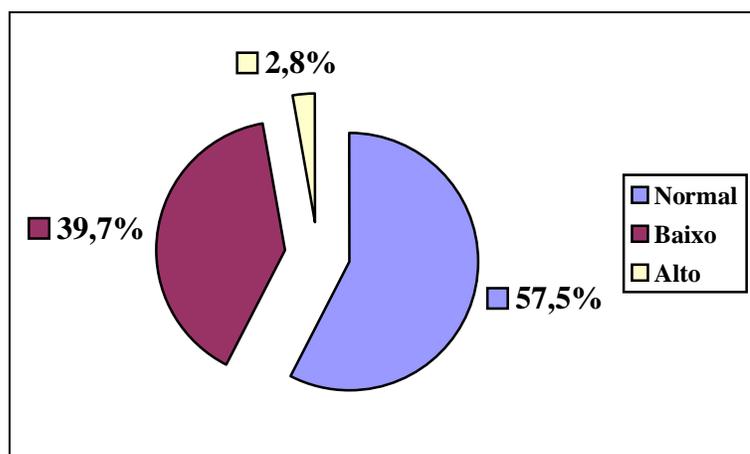
Figura 13: distribuição dos sinistros conforme padrão construtivo em porcentagem

A distribuição do padrão construtivo dos imóveis sinistrados apresentou uma predominância do padrão normal, correspondendo a 57 % dos dados da amostra, seguida pelos imóveis de padrão construtivo baixo, que corresponderam a 39,7 % do total pesquisado. O padrão construtivo alto teve um índice de apenas 2,8 % dos casos vistoriados. A figura 13 mostra esta distribuição.

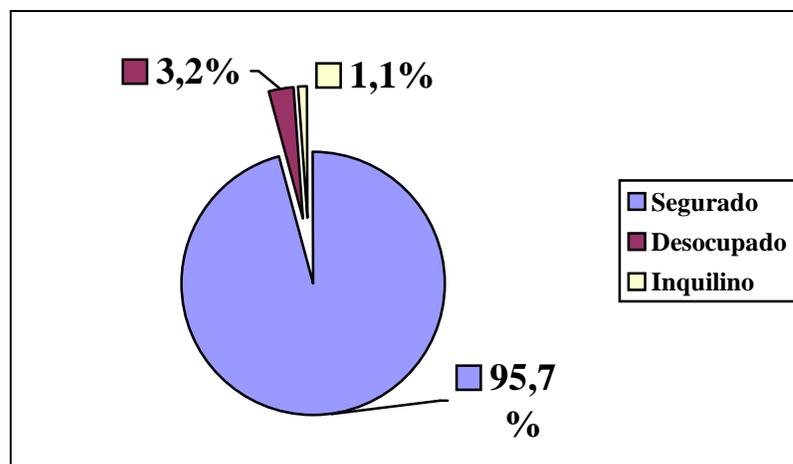
Figura 14: ocupação dos imóveis sinistrados

Assim, 95,7 % dos imóveis vistoriados estavam ocupados pelos segurados, enquanto que uma parcela muito pequena (4,3 %) estava ocupada por inquilinos ou mesmo desocupada, conforme a figura 14. Acredita-se que ocorreu um elevado índice de ocupação dos imóveis por segurados, em função de não ser feito pela seguradora, nenhuma distinção entre segurados e proprietários detentores de “contrato de gaveta” e também por não existir nos LVI (Laudo de Vistoria Inicial) uma opção de registro deste tipo de ocupação.

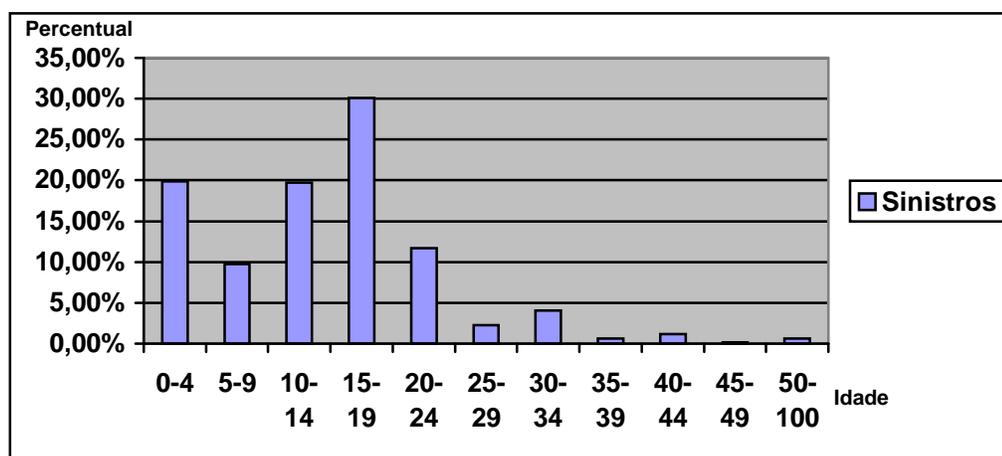
Figura 15: distribuição de imóveis sinistrados segundo a idade

Conforme é possível observar na tabela 5 e na figura 15 a seguir, a maioria dos sinistros (91,0 %) ocorreu em imóveis com idade entre 0 e 24 anos. Pode-se afirmar que a grande maioria dos sinistros ocorreu em imóveis neste intervalo de idade, porque os financiamentos de imóveis são feitos, em sua maioria, para um prazo máximo de 25 anos e também porque a maioria dos financiamentos ocorre para aquisição de imóveis novos ou para construção.

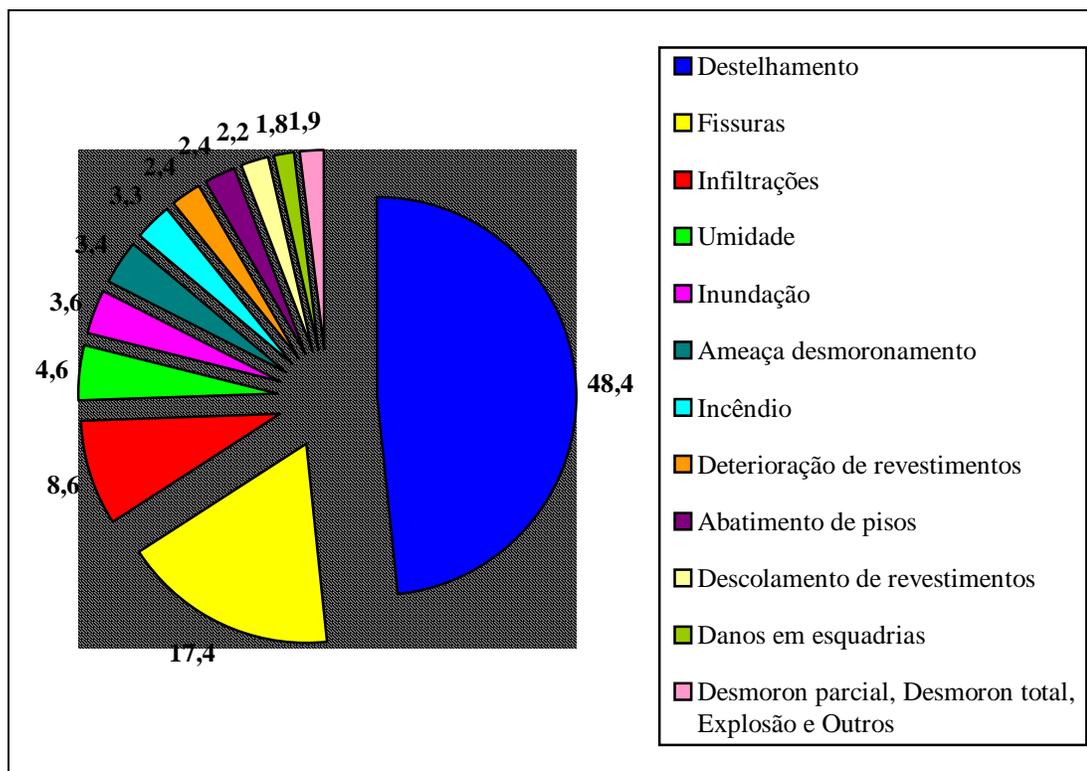
Figura 16: distribuição percentual de sinistros no período pesquisado

A distribuição percentual dos sinistros no período total pesquisado pode ser visualizada na figura 16, apresentada a seguir.

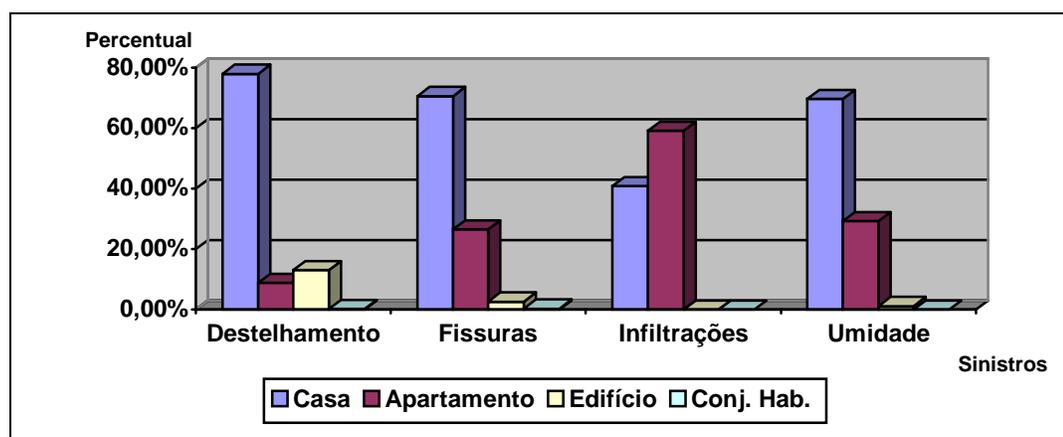
Figura 17: distribuição dos sinistros segundo as características dos imóveis

Além da distribuição global apresentada na tabela 7, é importante observar a incidência dos sinistros de acordo com as características dos imóveis. A figura 17 permite que se observe a incidência dos sinistros, individualmente nos diversos tipos de imóveis, segundo suas características. Considerando o total de laudos da amostra, foi observado uma maior incidência de destelhamento em casas (78,00 %) e edifícios (13,03 %), do que em apartamentos (8,76 %) e em conjuntos habitacionais (0,21 %). As fissuras/trincas/rachaduras ocorreram principalmente nas casas (70,64 %), seguidas pelos apartamentos (26,45 %) e depois pelos edifícios (2,62 %). Considerando estes resultados, entende-se que as fissuras ocorrem principalmente em casas, mais do que nos apartamentos, edifícios e conjuntos habitacionais, por influência das variações térmicas, incidentes sobre suas paredes e telhados e pelos diversos tipos de recalques de fundações. As infiltrações mudaram a tendência e

ocorreram em sua maioria nos apartamentos (59,17 %) e foram seguidas pelas casas (40,83 %). Este tipo de sinistro não foi observado em edifícios e conjuntos habitacionais, por ser proveniente, em sua maioria, de vazamentos de instalações sanitárias, condensação ou penetração de águas através das coberturas sem quebra de telhas, mais comuns em casas e apartamentos. A ocorrência de umidade teve maior registro nas casas (69,66%), seguida pelos apartamentos (29,22 %) e por edifícios (1,12 %), sem registros em conjuntos habitacionais. As casas são mais propensas ao sinistro umidade do que apartamentos e edifícios, pelo fato de serem térreas, o que facilita a ocorrência deste sinistro que é proveniente da entrada de água no imóvel através dos alicerces, contrapisos e pisos, além da umidade de construção e do próprio terreno.

Considerando o total de laudos da amostra, a figura 17 mostra que a única inversão de valores se deu no caso das infiltrações, onde os apartamentos tiveram um número maior de ocorrência desse sinistro do que as casas, provavelmente porque para a maioria dos apartamentos sofre influência dos apartamentos vizinhos, como infiltrações provenientes das instalações daquelas unidades, além das usuais infiltrações provenientes dos telhados e paredes externas dos edifícios.

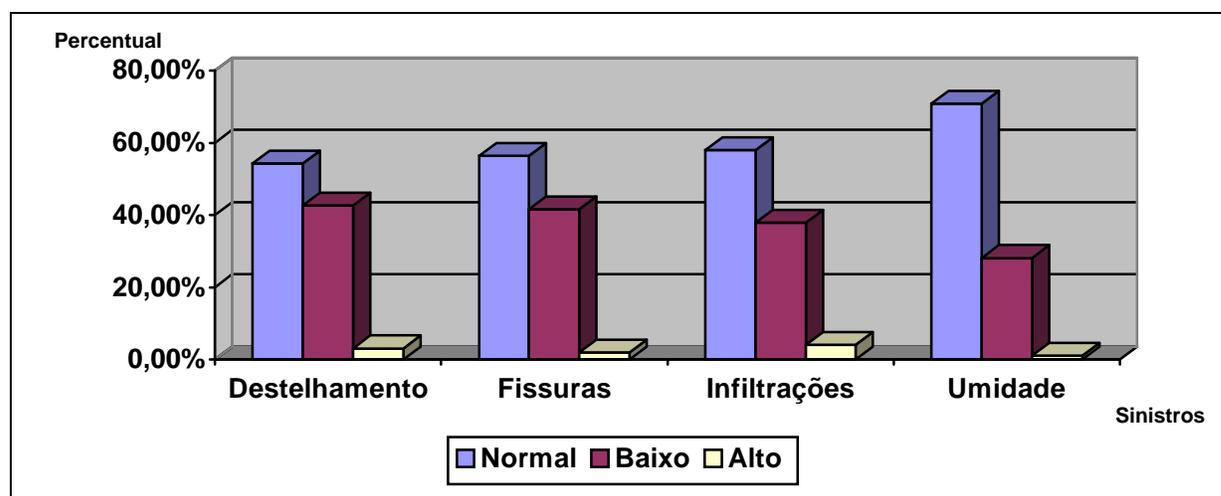
Figura 18: distribuição dos sinistros segundo o padrão construtivo dos imóveis

Outro tipo de observação feita para os dados apresentados na tabela 7 é a ocorrência dos sinistros de acordo com o padrão construtivo dos imóveis em relação ao total da amostra. A figura 18 permite observar que esta distribuição seguiu uma ordem decrescente de ocorrência de sinistros conforme o padrão construtivo dos imóveis sendo o padrão construtivo normal o mais atingido por todos os sinistros com 57,5 %, seguido pelos padrões baixo com 39,7 % e alto com 2,8 % respectivamente. Conforme esperado para a totalidade da amostra, a maioria dos imóveis financiados são de padrão construtivo normal seguidos pelos de padrão construtivo baixo e alto, de acordo com as características dos financiamentos, que disponibilizam cartas de crédito para aquisição ou construção de imóveis com valores condizentes com estes padrões construtivos.

Ainda em relação ao total da amostra, observa-se para o sinistro destelhamento uma incidência de 54,22 % em imóveis de padrão construtivo normal, 42,65 % nos de padrão construtivo baixo e apenas 1,13 % nos de padrão alto. No caso de fissuras/trincas e rachaduras 56,40 % dos sinistros ocorreram nos imóveis de padrão normal, 41,57 % nos de padrão baixo e 2,03 % nos de padrão alto. Seguindo a mesma tendência, 57,99 % dos imóveis de padrão normal, 37,87 % de padrão baixo e 4,14 % de padrão alto tiveram registros de infiltrações. O

sinistro umidade não fugiu à regra, tendo atingido 70,79 % dos imóveis de padrão construtivo normal, 28,09 % dos de padrão baixo e apenas 1,12 % dos imóveis de padrão construtivo alto.

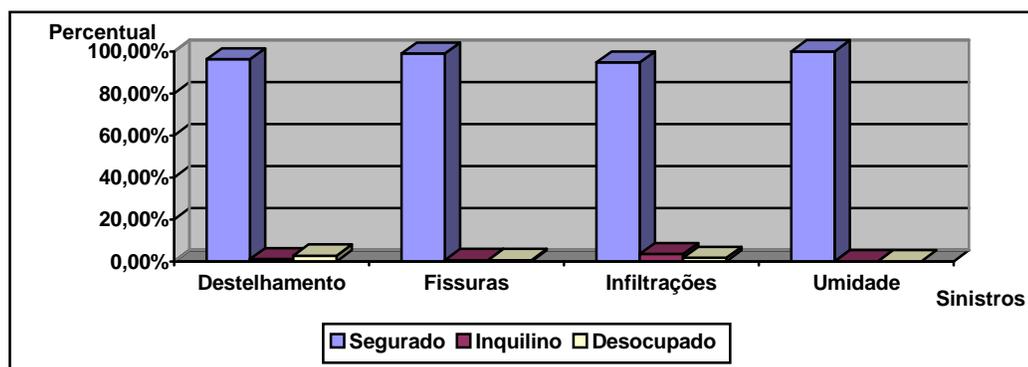
Figura 19: distribuição dos sinistros segundo a ocupação dos imóveis.

Em relação à gravidade dos sinistros, nesta pesquisa, foram considerados sinistros graves aqueles que exigiram a desocupação imediata do imóvel após a ocorrência do sinistro, para preservar a segurança dos segurados ou no início das obras de reposição dos danos, por causa da natureza dos serviços que deveriam ser executados. O levantamento considerou o tipo de ocupação do imóvel no momento da vistoria. Na figura 19, observa-se que além da opção desocupado, também foram apresentadas as opções de ocupação pelo segurado ou por inquilino. Ainda no mesmo gráfico, considerando o total de dados da amostra, observa-se que, para o sinistro destelhamento, apenas 2,71 % dos imóveis estavam desocupados, 1,15% ocupados por inquilinos e 96,14 % pelos segurados. Em relação às fissuras/trincas/rachaduras, o índice de desocupação e ocupação por inquilinos foi o mesmo (0,58 %) enquanto que 98,84 % permaneceram ocupados pelos segurados. Os imóveis atingidos por infiltrações apresentaram 1,78 % de desocupações, 3,55 % de ocupação por inquilinos enquanto 94,67 % estavam ocupados pelos segurados. Os imóveis atingidos pelo sinistro umidade estavam 100,00% ocupados pelos segurados, não tendo nenhum caso de imóvel ocupado por inquilino ou que necessitasse desocupação. Estes dados permitem concluir que os sinistros com maior índice de ocorrência nos imóveis não provocam sua desocupação.

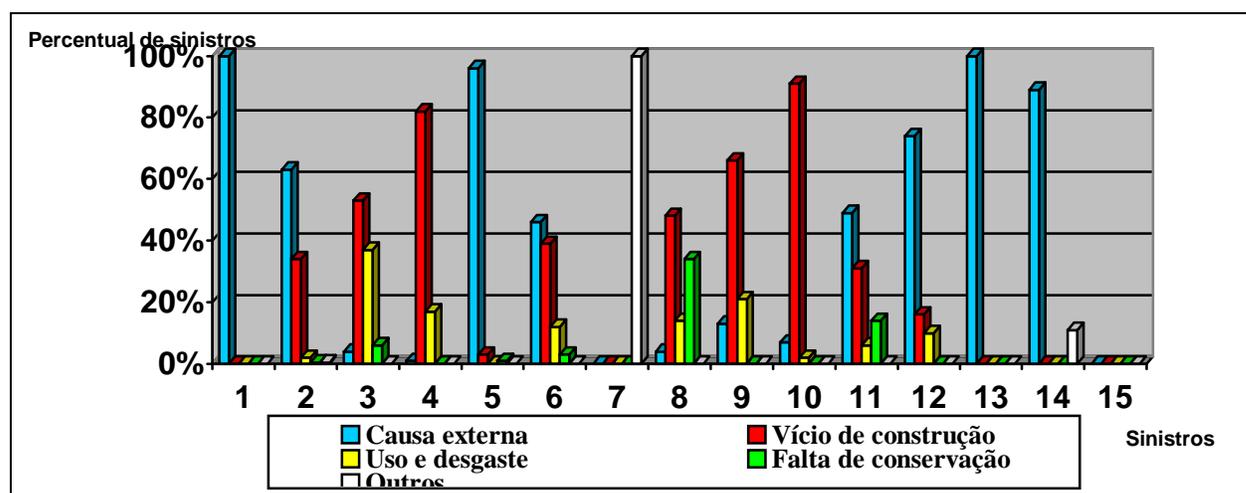
Figura 20: distribuição dos sinistros segundo o tipo x causa genérica

Pode-se ter uma melhor visualização da distribuição das causas em relação aos tipos de sinistros registrados, na figura 20. Para uma melhor visualização do gráfico, atribuiu-se um número único para cada sinistro, que varia de 1 a 15, onde os sinistros foram ordenados em ordem decrescente, conforme quantidade de ocorrência constante na tabela 7.

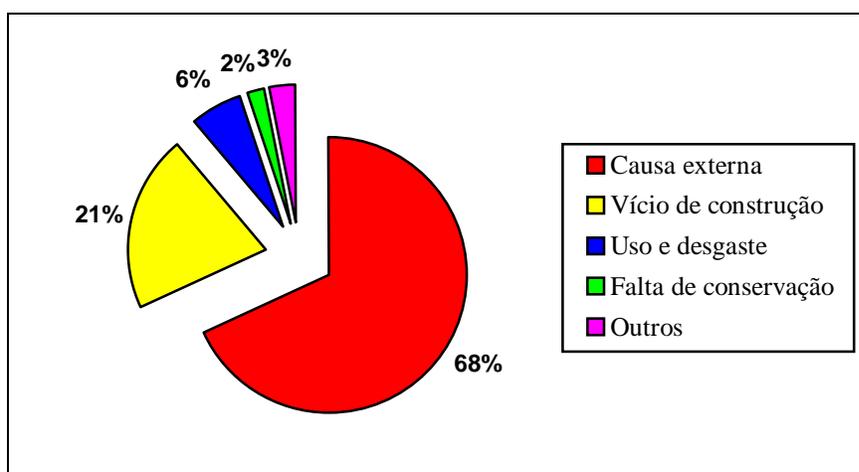
Figura 21: distribuição das causas pelo total de sinistros

Em relação à causa do sinistro, a distribuição não apresentou um padrão significativo de ocorrência. Porém, a figura 21 permite observar que, a partir dos dados constantes nos laudos da seguradora relativos às causas de cada sinistro individualmente, é possível concluir que, para todo o grupo pesquisado, 68 % dos sinistros ocorreram devido à causa externa, 21 % foram provocados por vício de construção, 6 % devido ao uso e desgaste, 3 % foram provocados pela causa outros e somente 2 % ocorreram devido à falta de conservação. Este último dado também permite concluir que os proprietários dos imóveis, na medida do possível, promovem a conservação de seus imóveis e que as manifestações patológicas surgem, em sua maioria, devido a problemas externos, como por exemplo, os fenômenos meteorológicos, devido a problemas oriundos da fase de construção e do uso dos imóveis e por fim, devido a fatores não relacionados aos anteriores.

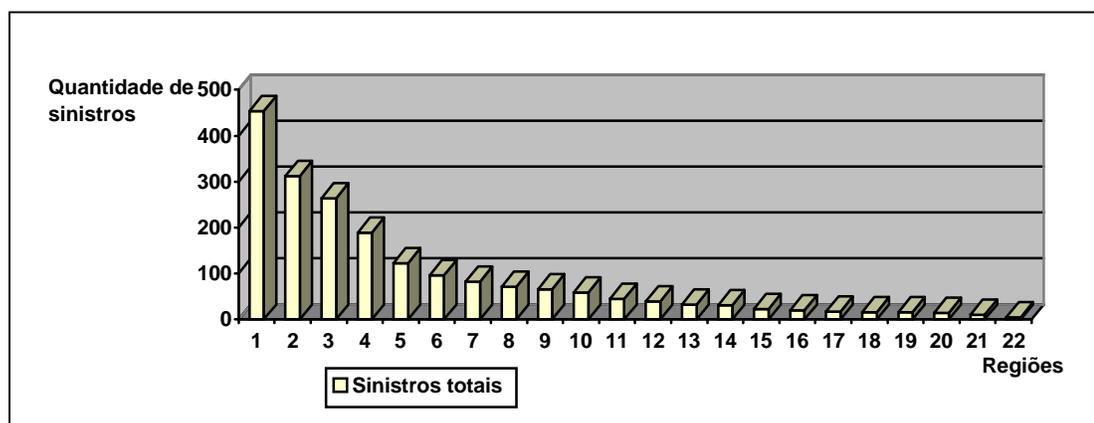
Figura 24: distribuição total de sinistros por região do Estado

As regiões do Estado estão numeradas e ordenadas no quadro da figura 23, de acordo com a quantidade de sinistros registrados para cada uma. A distribuição total de sinistros para cada região pode ser observada no gráfico da figura 24.

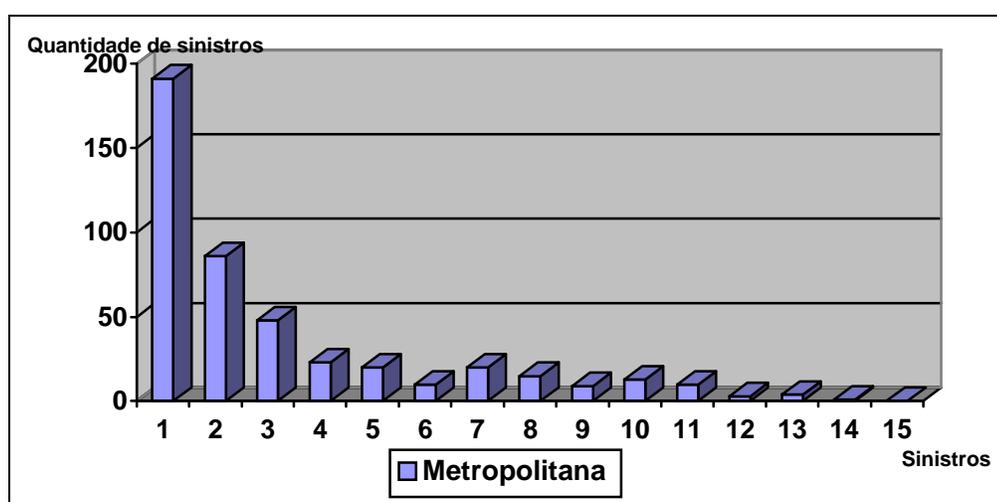
Figura 25: sinistros incidentes na região Metropolitana

Pode-se observar que na região Metropolitana, além de ter sido registrado o maior número total de sinistros, foi também onde ocorreu o maior número de sinistros individuais em relação às outras regiões, com exceção feita à ameaça de desmoronamento, que teve um número maior de casos registrados na região do Vale do Rio dos Sinos do que na Metropolitana propriamente dita.

O sinistro destelhamento foi responsável por 42 % do total de sinistros ocorridos nesta região. Em relação à inundaç o/alagamento, esta foi a  nica regi o que registrou um n mero maior de casos do que a do Vale do Ca , que vem logo em seguida, superando todas as outras. A figura 25 permite visualizar a incid ncia individual dos sinistros registrados na regi o Metropolitana.

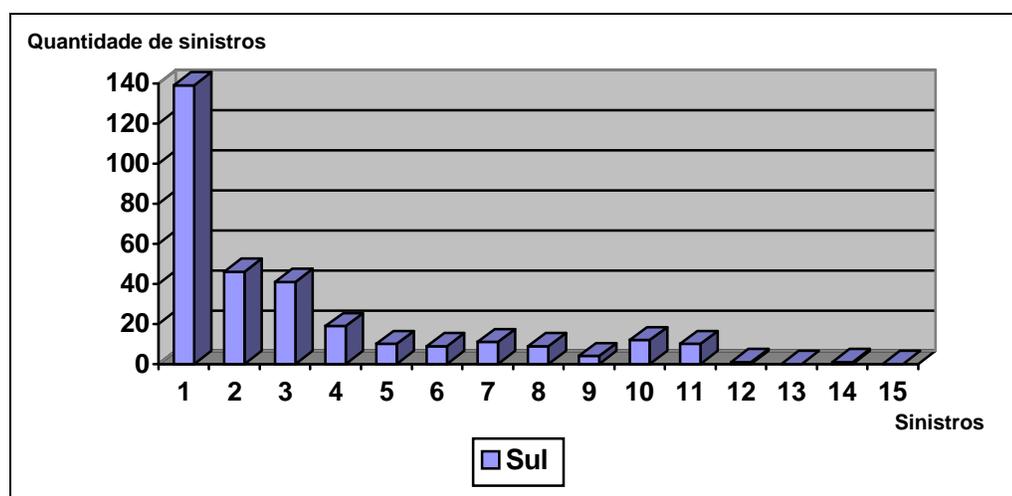
Figura 26: sinistros incidentes na região Sul

Para a região Sul, é possível observar a mesma tendência da região Metropolitana quanto ao número de casos individuais. Na tabela 27 é possível observar que o sinistro com maior incidência na região Sul é o destelhamento que, em relação a todos os tipos registrados, apresentou o maior índice de ocorrência, com 45 % dos casos, o que confirma a observação de que o motivo para a grande quantidade de registros nesta região seja a sua localização geográfica no Estado, por onde entram a maioria das frentes frias vindas dos países mais ao Sul. Em relação a outras regiões com totalidade de sinistros inferior, é possível observar uma inversão de quantitativos em fissuras/trincas/rachaduras, ameaça de desmoronamento, abatimento de pisos e desmoronamento parcial, que foram superados em número pela região do Vale do Rio dos Sinos. É possível observar também que a região do Vale do Caí registrou um número maior de inundação/alagamento do que a região Sul. A quantidade de cada tipo de sinistro incidente nesta região pode ser melhor visualizada na figura 26 apresentada a seguir.

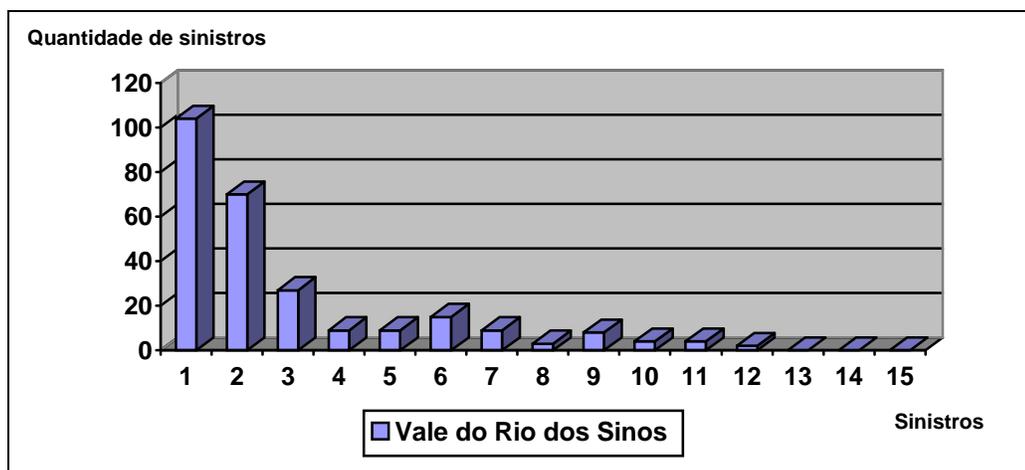
Figura 27: sinistros incidentes na região do Vale do Rio dos Sinos

Na região do Vale do Rio dos Sinos a ordenação das quantidades individuais de cada sinistro obedece ao padrão das regiões anteriores, inclusive em relação ao destelhamento, responsável por 39 % dos casos ali ocorridos. Mas ao se comparar a quantidade de ocorrência de cada sinistro individualmente com as outras regiões com número total inferior, é possível observar que a quantidade de inundação/alagamento foi maior na região do Vale do Caí, que ocorreu um número maior de deterioração de revestimentos na região da Fronteira Oeste e que o abatimento de pisos foi superado em número pela região Central. A figura 27 apresentada a seguir permite visualizar a quantidade de cada sinistro incidente nesta região do Estado.

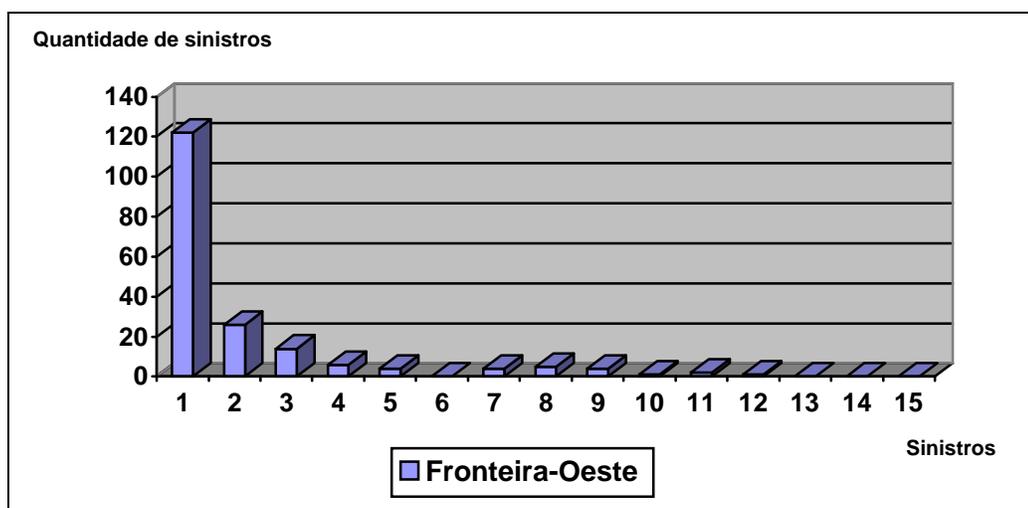
Figura 28: sinistros incidentes na região Fronteira-Oeste

A região da Fronteira Oeste registrou o quarto maior número de sinistros no Estado. Nesta região é possível verificar que a proporção de sinistros individuais seguiu o padrão decrescente de ordenação estabelecido na tabela 7, onde o destelhamento apresentou o maior número de casos, correspondendo a 65 % do total regional. A figura 28 permite visualizar a quantidade de cada sinistro incidente nesta região do Estado.

Analisando-se a figura 28 que, ao ser comparada com outras regiões cuja totalidade de registros é inferior, pode-se observar que a quantidade de inundação/alagamento foi maior na região do Vale do Caí. Não houve registro de ameaça de desmoronamento, desmoronamento total nem explosão. O sinistro incêndio foi superado pela região da Serra e os sinistros

abatimento de pisos, descolamentos de revestimentos e desmoronamento parcial foram superados pelas regiões Central, da Produção e Litoral respectivamente.

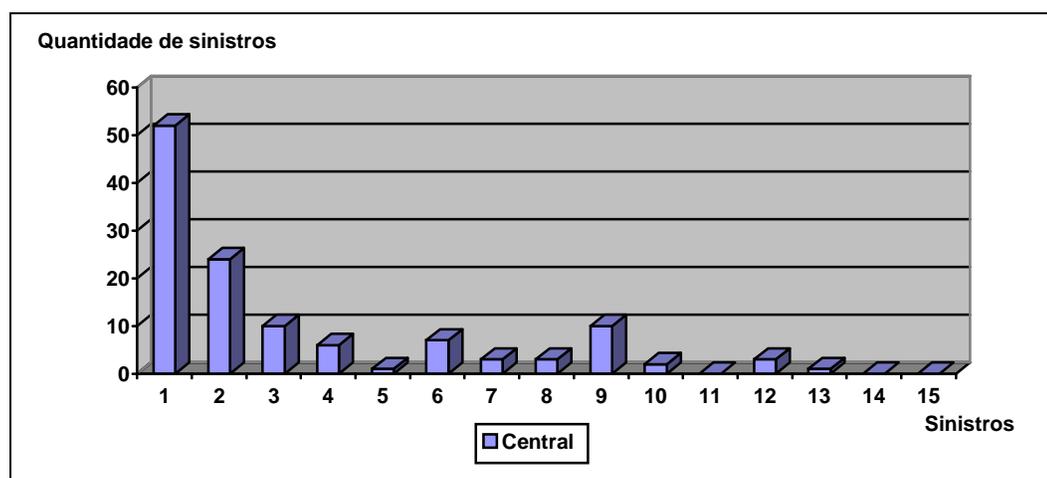
Figura 29: sinistros incidentes na região Central

Na região Central é possível constatar o quinto maior número de sinistros na amostra, onde os sinistros destelhamento, fissuras/trincas/rachaduras, infiltrações e abatimento de pisos corresponderam a 79 % do total registrado naquela região, sendo o destelhamento responsável por 43%. Ainda é possível verificar que a proporção de sinistros individuais também seguiu o padrão decrescente de ordenação estabelecido na tabela 7, com exceção do sinistro abatimento de pisos que registrou o maior índice de todas as regiões do Estado com 8 % dos casos e danos em esquadrias, que não teve registros. Em comparação com as outras regiões com totalidade de registros inferior, o sinistro inundação/alagamento foi maior na região do Vale do Caí. Os sinistros incêndio, deterioração de revestimentos e descolamentos de revestimentos foram superados pelas regiões da Serra, Missões e da Produção respectivamente. A figura 29 permite visualizar a quantidade de cada sinistro incidente nesta região do Estado.

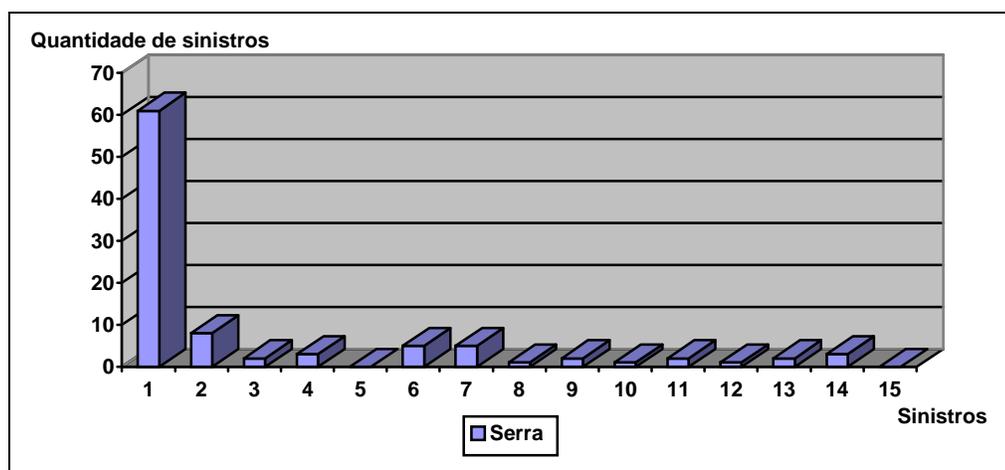
Figura 30: sinistros incidentes na região da Serra

A região da Serra registrou o sexto maior número de sinistros no Estado, com 4,84 % dos casos da amostra, sendo que, para a totalidade dos sinistros ocorridos nesta região específica, o destelhamento correspondeu a 64 %. Nesta região é possível verificar que a proporção de sinistros individuais não seguiu o padrão decrescente de ordenação estabelecido na tabela 7. Não houve registro de inundação/alagamento, mas foi a região que registrou o maior número de explosões. Além disso os sinistros fissuras/trincas/rachaduras e ameaça de desmoronamento tiveram maior incidência que os demais, com exceção do destelhamento,

devido ao tipo de solo e topografia da região onde os imóveis são implantados, o que colabora para a ocorrência destes tipos de sinistros. Na figura 30 é possível visualizar a quantidade de cada sinistro incidente nesta região do Estado.

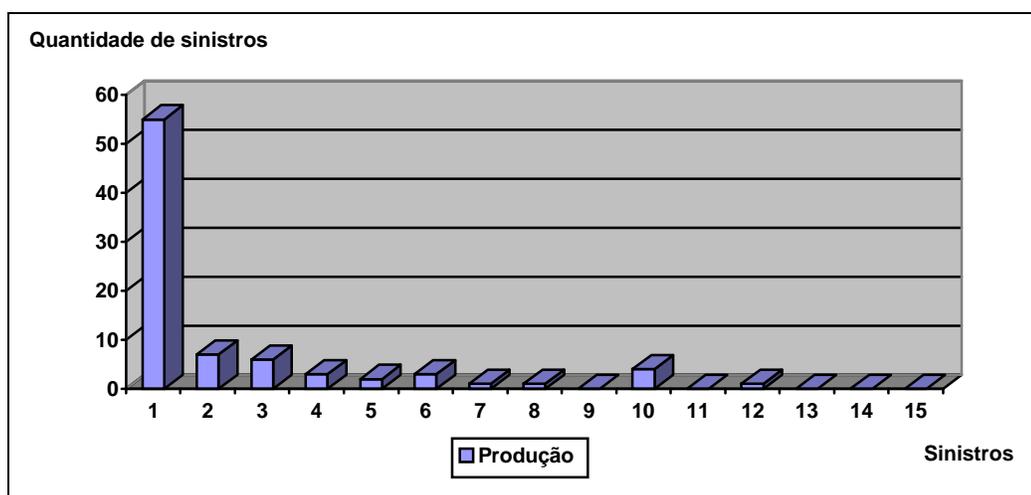
Figura 31: sinistros incidentes na região da Produção

Na região da Produção, verificou-se a ocorrência de 4,18 % dos sinistros no Estado e, assim como na região Serrana, o destelhamento correspondeu a 66 % do total de sinistros registrados nesta região específica. Também é possível verificar que a proporção de sinistros individuais não seguiu o padrão decrescente de ordenação estabelecido na tabela 7, não havendo registro de abatimento de pisos, danos em esquadrias, desmoronamento total e explosão. Na figura 31 é possível a visualização da quantidade de cada sinistro incidente nesta região do Estado.

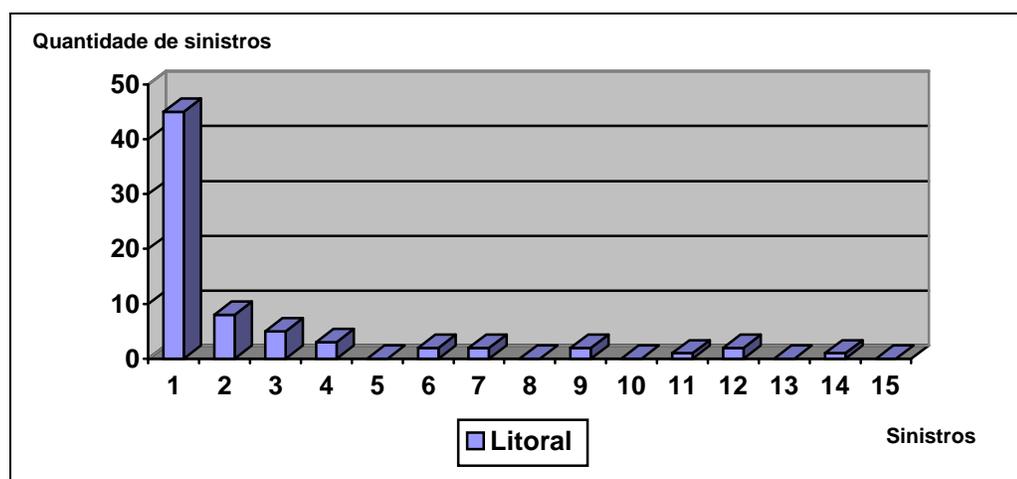
Figura 32: sinistros incidentes na região do Litoral

A região do Litoral, onde ocorreram 3,58 % de sinistros da amostra, completa o grupo das oito primeiras regiões para as quais as análises foram direcionadas. Como em todas as outras regiões, o sinistro destelhamento foi o responsável pelo índice que a colocou em oitavo lugar, sendo que, dentro desta região este sinistro teve um índice de registros de 63 %. Na figura 32 é possível visualizar a quantidade de cada sinistro ocorrido nesta região do Estado.
