## Introdução

O Curauá (*Ananas erectifolus*) é uma planta da mesma família do abacaxi (*Ananas comosus*), cujas folhas possuem fibras com resistência mecânica considerável, dentre outras fibras vegetais, como reforço em FRP's<sup>[1]</sup>. O Curauá apresenta as vantagens de ser renovável, biodegradável e oferecer menor custo de aquisição. A combinação dessas características fez com que o setor automobilístico se interessasse pelo seu uso na produção de peças poliméricas como discos de freio<sup>[2]</sup> alternativos e painéis, seguindo a tendência de mercado de produzir veículos que agridem menos o meio ambiente. As fibras de Curauá, porém, podem apresentar, como outras fibras vegetais, certas imperfeições superficiais que limitam a sua interação com a matriz polimérica, causando perdas nas propriedades finais do FRP. Tentando contornar este problema, a fibra foi tratada utilizando solução alcalina<sup>[3]</sup> e então realizou-se uma comparação das propriedades mecânicas de compósitos produzidos com fibra de Curauá não tratada com os produzidos com a fibra tratada. O objetivo do trabalho é então, o estudo das mudanças de propriedade causadas pelo tratamento alcalino das fibra

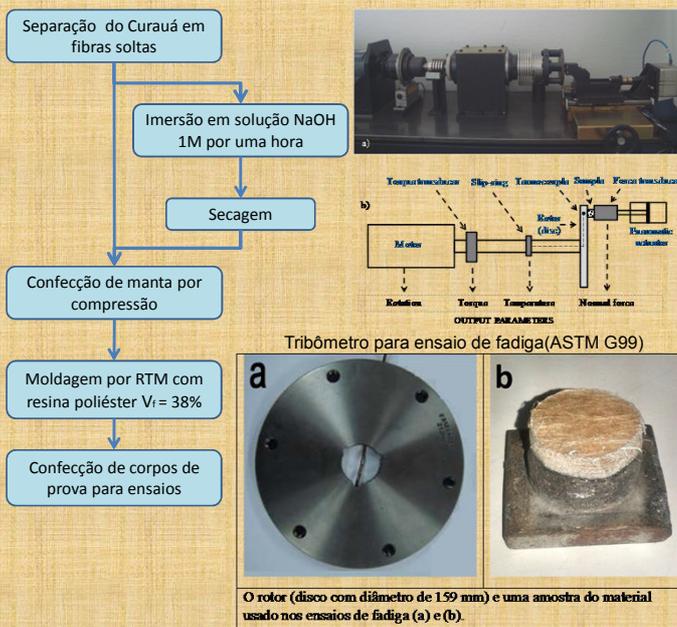
Parâmetros do ensaio de fadiga

Tipo de teste	Força normal constante [N]	Numero de operações	Velocidade de deslize constante [m/s]	Temperature inicial do disco [° C]	Duração de cada operação [s]
Bedding-in	200	15			
Testes de variação de força	100				
	200	10	3	40	60
	300

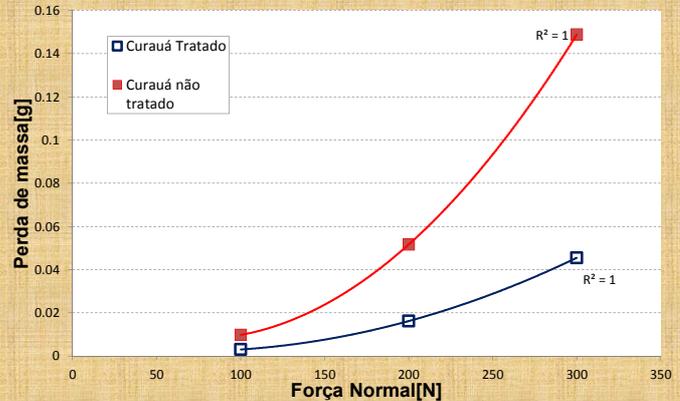
•Em relação ao desgaste sofrido durante os ensaios, os compósitos de Curauá tratado apresentaram, em primeira instância, mais resistência que os de fibra não tratada e inclusive resistiram melhor ao aumento de carga entre os testes.

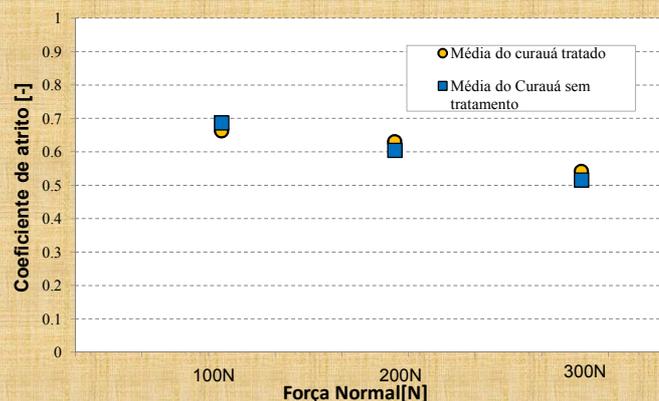
•Os compósitos de fibra tratada inicialmente apresentaram menor coeficiente de atrito que os com fibra não tratada, porém essa situação se inverteu a partir de 200N e se mantendo em 300N de carga, o que seria benéfico ao seu uso como discos de freio, que necessitam causar maior atrito.
