ESTUDO DE REPARO POR DUPLA CALHA EM DUTOS RÍGIDOS COM
DEFEITO TIPO MOSSA COM CAVA

Dissertação submetida ao Programa de Pós-Graduação em Engenharia de Minas, Metalúrgica e de Materiais – PPGE3M, da Universidade Federal do Rio Grande do Sul, como requisito parcial à obtenção do título de Mestre em Engenharia. Área de Concentração: Ciência e Tecnologia dos Materiais.

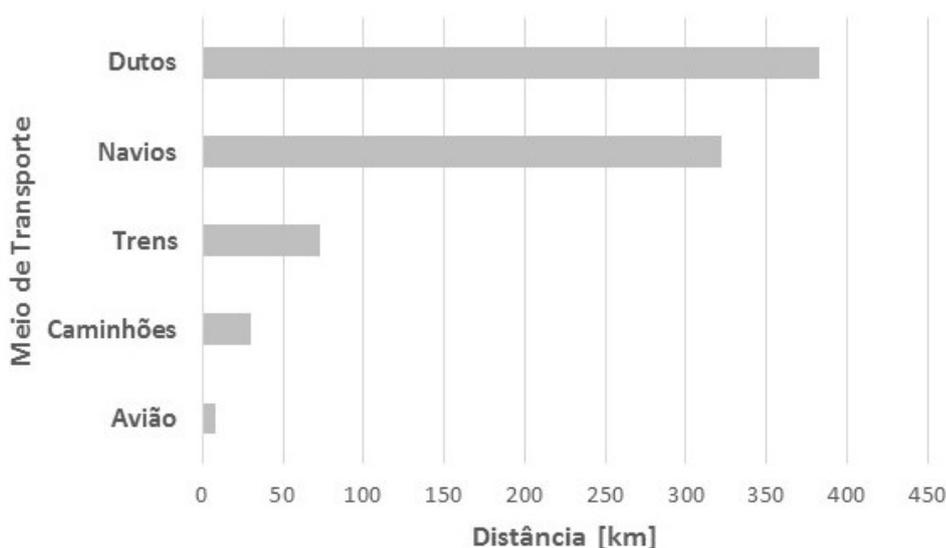
Figura 1: Comparação da distância para transportar uma tonelada de derivados de petróleo com US\$ 1,00 em solo americano

O transporte de fluidos via dutos é uma opção também ecologicamente mais correta. Como exemplo, para movimentação de 200 milhões de m³/ano seriam necessárias 7 milhões de viagens de caminhão/ano (MATO, 2014). O transporte via dutos apresenta várias vantagens sobre outros meios de transporte, sendo as duas principais o custo e a segurança (TOFFOLO, 2008). Para transportar em solo Americano uma tonelada de derivados de petróleo com US\$ 1,00, podem ser comparadas as distâncias para cada meio de transporte para as mesmas condições, através do gráfico apresentado na Figura 1.

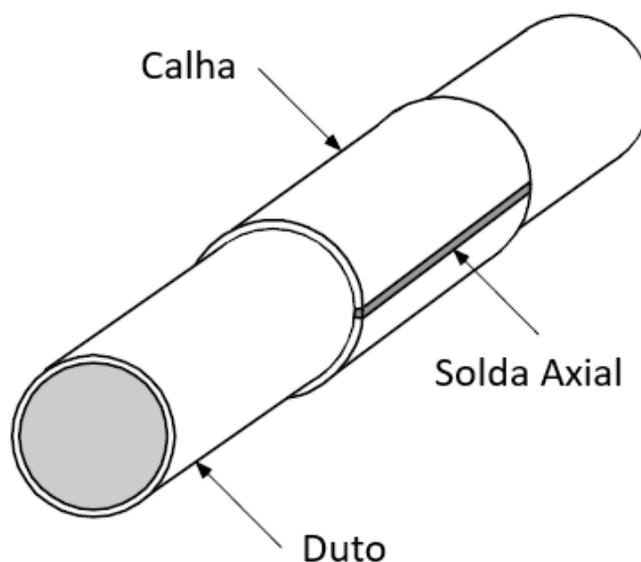
Figura 2: Detalhe típico do reparo por dupla calha

O reparo é composto de duas calhas ou duas metades de cilindros que são posicionadas ao redor da região da tubulação, onde será necessário reparar. Posteriormente, as laterais são soldadas longitudinalmente, conforme pode ser verificado na Figura 2.

Segundo PRCI (2006), os métodos de reparo de dutos podem ser resumidos conforme apresentado esquematicamente na Figura 9. A escolha do tipo de reparo a ser aplicado depende principalmente do defeito e das condições de liberação da linha para reparo. Será dada ênfase no reparo por dupla calha sem solda circunferencial, denominado Tipo A por PRCI, 2006. Uma configuração típica do reparo por dupla calha pode ser vista na Figura 2.

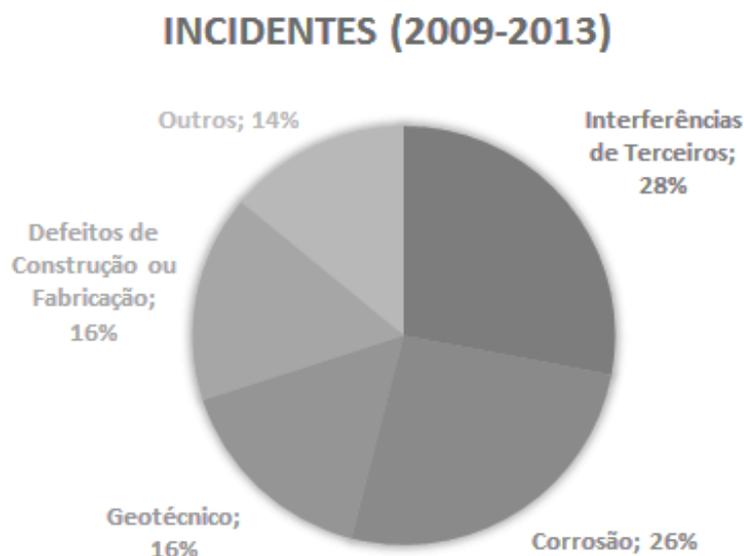
Figura 3: Incidentes estratificados em função da causa, ocorridos entre 2009 e 2013, em ativos das empresas pertencentes ao EGIG na Europa

Pode-se notar que a maioria das causas, 28%, está ligada a interferência de terceiros como, por exemplo, escavações em local inapropriado. A terceira maior causa de incidentes é devido a movimentações de solo (geotécnico), correspondendo a 16 % das causas de falha. Incidentes causados por interferências externas e movimentações de solo são caracterizados por consequências potencialmente severas, o que enfatiza sua importância para operadores de dutovias e autoridades (EGIG, 2015).

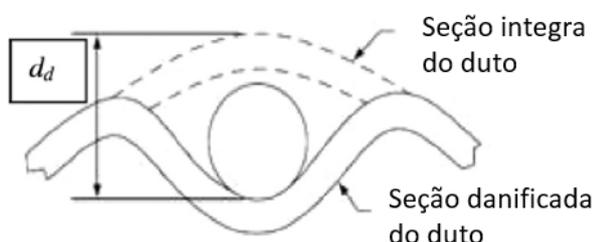
Figura 4: Definição de profundidade da moosa

Segundo Alexander (1999), as variáveis críticas relacionadas a mossas simples são: profundidade da moosa (d_d); distância entre a seção não danificada do duto em relação à seção danificada medida radialmente (ver Figura 4); geometria do duto, ou seja, relação entre diâmetro e espessura de parede do duto; curvatura do perfil da moosa; pressão de serviço e range de pressões de operação.

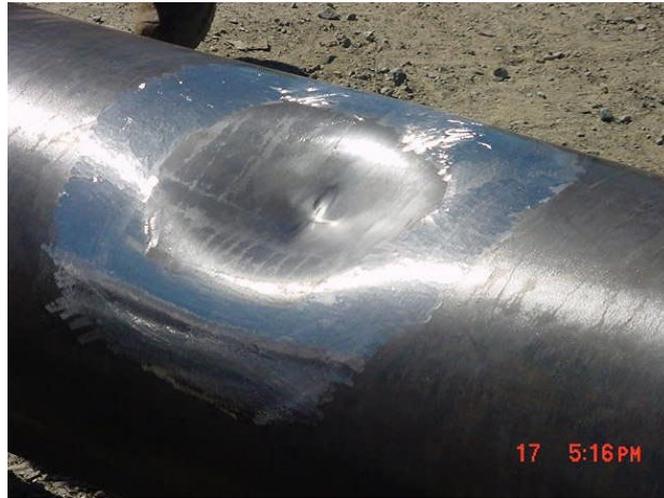
Figura 5: Defeito tipo moosa

Uma imagem de um duto com moosa pode ser vista na Figura 5. Um exemplo de superfície interna do defeito tipo moosa pode ser visto na Figura 6 b.

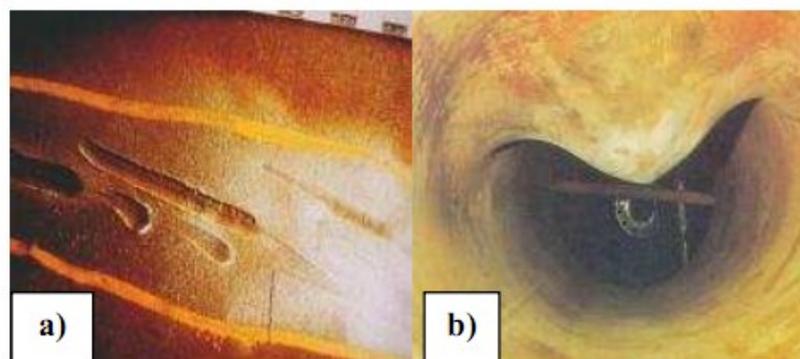
Figura 6: Defeito tipo cava (A) e defeito tipo moosa (B)

Uma cava é caracterizada pela remoção de material da superfície do duto e encruamento da base do defeito. A geometria da cava é caracterizada por uma grande razão entre comprimento e largura. Esse defeito é também caracterizado por possuir ângulo final bastante agudo, razão pela qual algumas referências o modelam como uma trinca. O defeito tipo cava é considerado como um defeito severo (ALLOUTI; SCHMITT; PLUVINAGE, 2014), sendo que, tipicamente, cavas são encontradas combinadas com mossas devido à natureza do dano mecânico (ESCOE, 2006).

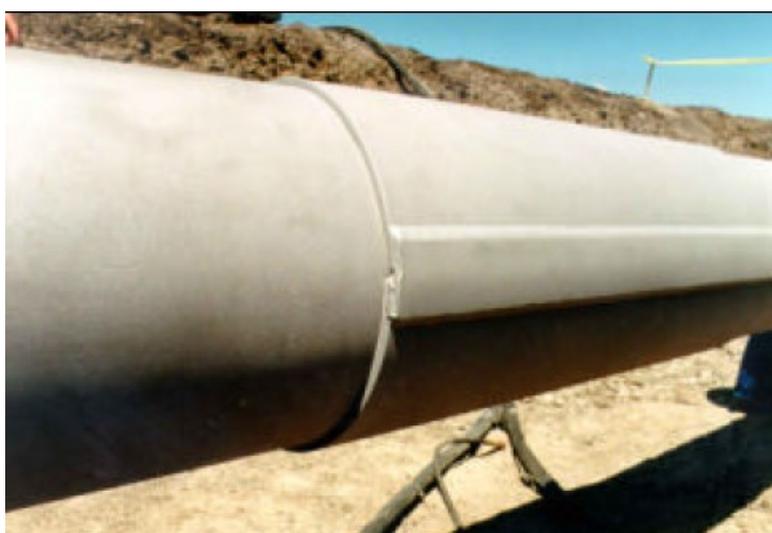
Figura 7: Reparo comercial executado pela empresa PetroSleeve

Existem muitos produtos comerciais para a aplicação de reparos em dutos em campo. A empresa PetroSleeve possui um reparo que consiste em duas calhas que são montadas concêntricamente ao duto e então unidas através de soldas longitudinais, sendo que não há soldagem entre as calhas e o duto, conforme pode ser visto na Figura 7. A PetroSleeve também utiliza diferença de temperatura para induzir tensões compressivas no duto a ser reparado.

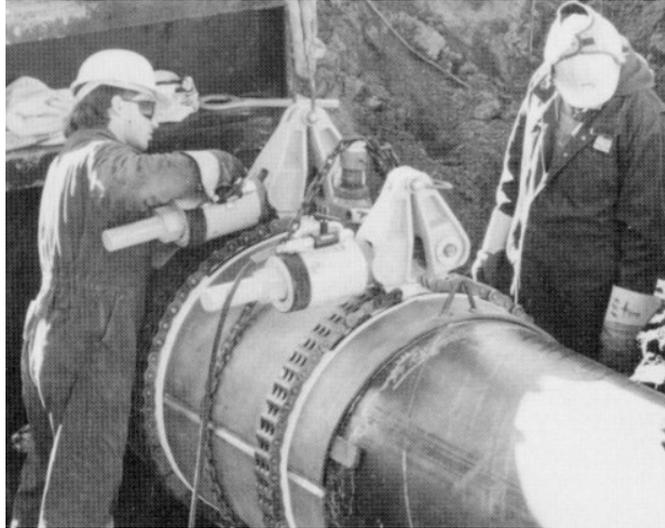
Figura 8: Reparo comercial executado pela empresa PLP.

A empresa *PLP Pipeline Products and Services Ltd*, assim como a *PetroSleeve*, possui um reparo comercial com dupla calha. Entretanto, utiliza atuadores hidráulicos para induzir tensões compressivas no componente reparado, Figura 8.

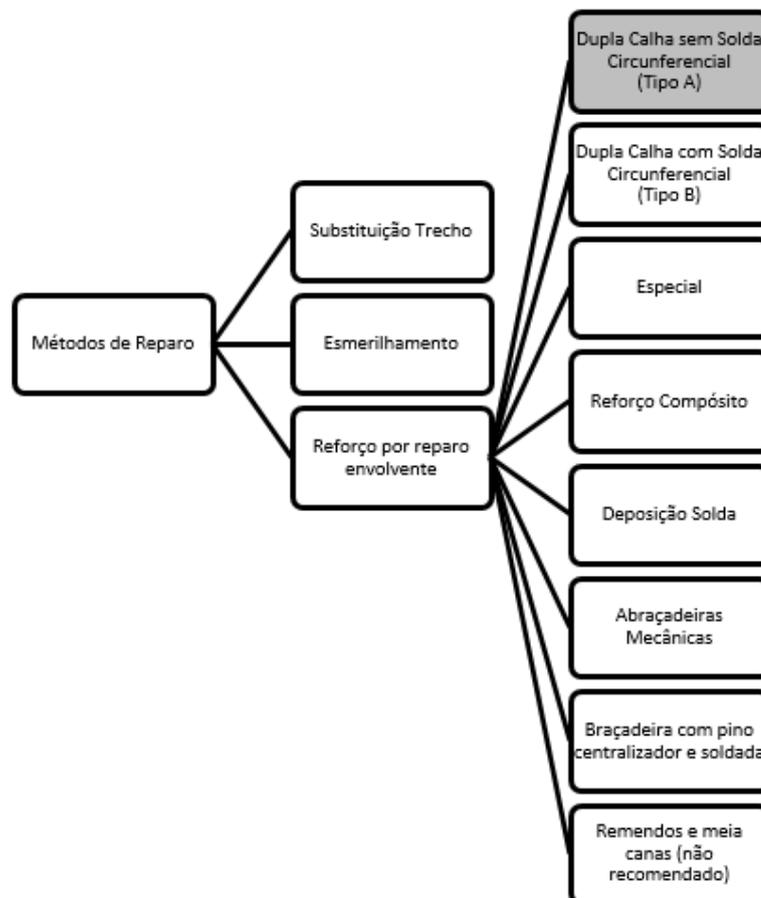
Figura 9: Resumo dos reparos

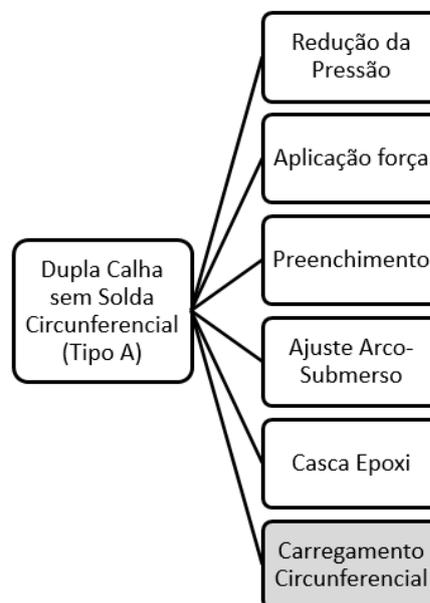
Figura 10: Métodos para aumentar a eficiência do reparo do por dupla calha

Figura 10. Será dada ênfase para o reparo por dupla calha especial com carregamento circunferencial.

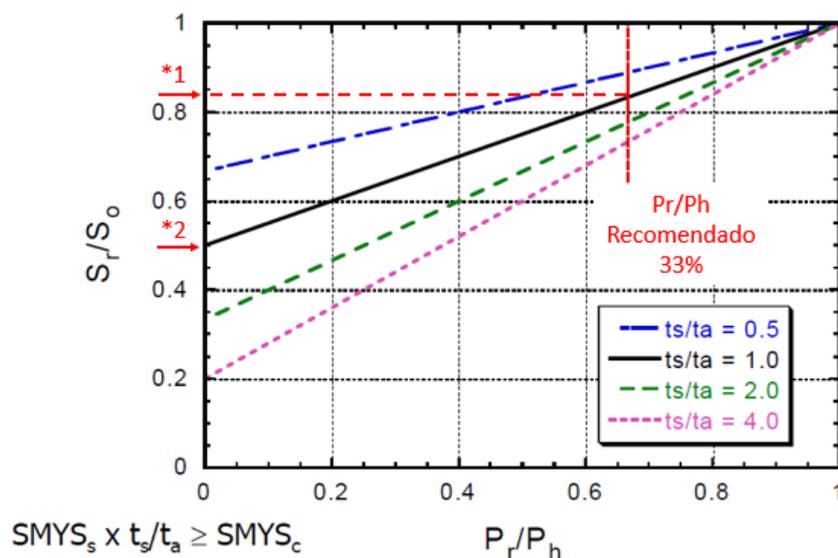
Figura 11: Relações teóricas entre as tensões no duto e reparo, pressão do duto durante aplicação do reparo e espessura de parede do duto e do reparo. Em que P_r/P_h é a relação entre a pressão do duto no momento da aplicação do reparo e a pressão de projeto; S_r/S_o é a relação entre a tensão circunferencial no duto após a aplicação do reparo e a tensão circunferencial no duto sem a aplicação do reparo; t_s/t_a é a relação entre a espessura da parede da calha e a espessura da parede do duto.

*1 – Carga transmitida de aproximadamente 15%

*2 – Carga transmitida de aproximadamente 50%

Com o objetivo de demonstrar a maneira que a redução da pressão de operação do duto durante a aplicação do reparo aumenta sua eficiência, na Figura 11 (PRCI, 2006) são apresentadas relações teóricas entre as tensões no duto e no reparo, pressão durante aplicação do reparo e espessura de parede do duto e do reparo.

Na Figura 11, pode-se verificar que, para uma redução de pressão do duto durante aplicação do reparo na ordem de 33 % da pressão de projeto e para espessura da calha igual à espessura de projeto do duto, ($t_s/t_a=1$), a tensão no duto é reduzida somente na ordem de 15 % (*1 da Figura 11). Ainda, para esse caso, aplicando o reparo com uma pressão no duto igual a zero, a transferência do carregamento do duto para o reparo chegaria no máximo a 50 % (*2 da Figura 11).

Segundo o PRCI (2006), normalmente, os carregamentos transmitidos do duto para o reparo são ainda menores que os mostrados na Figura 11, sendo essas condições para ajuste perfeito entre duto e calhas. Ainda segundo PRCI (2006), condições reais de aplicação do reparo, como encaixe entre luva e duto e preenchimento inadequado dos espaços entre luva e duto com resina, podem reduzir a eficiência do reparo em até 15 %. A relação $SMYS_s \times t_s/t_a \geq SMYS_c$ indica que a resistência mecânica circunferencial do reparo deve ser no mínimo igual à resistência mecânica circunferencial do duto íntegro, ou seja, sem a presença do defeito.

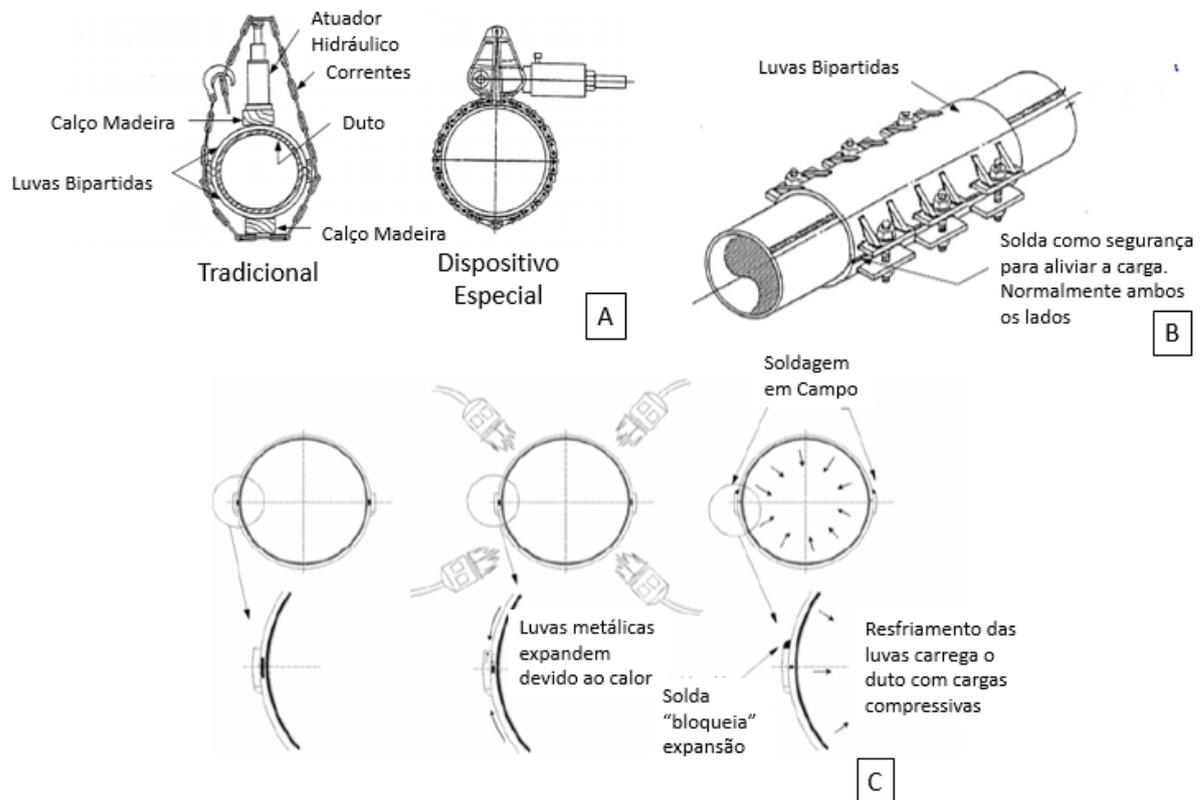
Figura 12: Métodos de aplicação do reparo especial por dupla calha. A: atuadores hidráulicos e correntes; B: Orelhas e parafusos; C: Diferencial de temperatura

Esse tipo de reparo envolve a instalação de duas calhas sobre a região defeituosa do duto, sendo então aplicada uma tensão compressiva circunferencial até certo nível, através do emprego de abraçadeiras, atuadores hidráulicos e correntes, orelhas e parafusos ou aquecimento das calhas. Detalhes típicos de aplicação do reparo por dupla calha podem ser vistos na Figura 12. Após a compressão, as calhas são então soldadas longitudinalmente e, então, a carga é aliviada. Adicionalmente ao processo de aperto, é utilizado o artifício de redução da pressão de operação do duto para auxiliar na transmissão de carregamento do duto para o reparo.

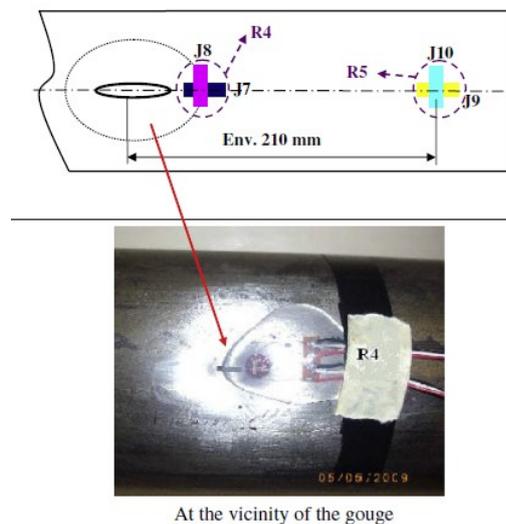
Figura 13: Cava localizada no centro da moosa

hidrostáticos, sem a presença de reparos. Foram avaliados 5 corpos de prova em aço carbono A37, diâmetro externo de 88,9 mm, comprimento de 600 mm e espessura de parede de 3,2 mm. O estudo foi conduzido comparando-se o resultado de testes experimentais com modelos numéricos. Os resultados dos testes experimentais indicaram não haver variação significativa na pressão de ruptura quando comparados dutos íntegros e dutos danificados. Quanto a geometria do defeito, os autores posicionaram a cava exatamente no centro da moosa, conforme pode ser visto na Figura 13.

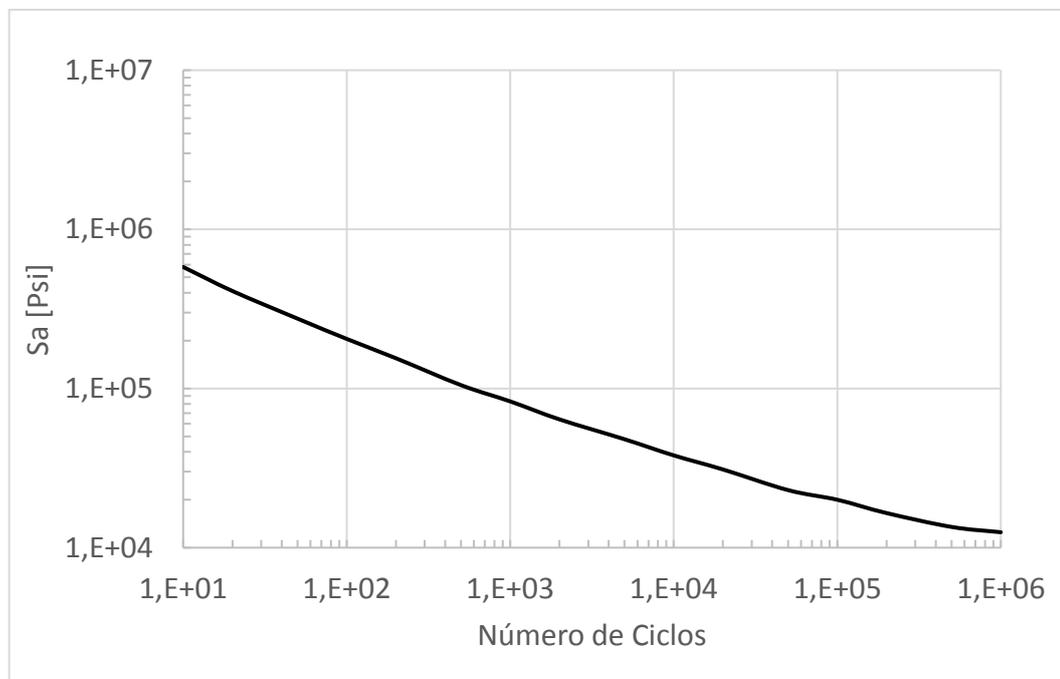
Figura 14: Curva S-N para aços baixa liga, temperatura não excedendo 371°C

A ASME VIII (2007) traz, em seu anexo 3.F, curvas S-N para projeto de estruturas em sete condições operacionais e diferentes materiais em termos de funções polinomiais. Uma dessas condições é a função polinomial aplicada a aços baixa liga e temperatura não excedendo 371°C e $\sigma_{esc} \leq 552\text{MPa}$. O número de ciclos (N) em função da Solicitação (S_a) é disposto na Tabela 3.F.10 da ASME VIII (2007) e, para melhor visualização, apresentado na Figura 14:

A curva de projeto apresentada na Figura 14 foi obtida a partir da curva de ajuste dos dados de ensaios experimentais, adicionando-se os seguintes fatores de segurança: cada ponto tem sua amplitude de carregamento dividido por um fator de 2 ou tem o número de ciclos dividido por 20, o que for mais conservador (CHOPRA; SHACK, 2003). Na Figura 15, pode ser vista a curva de ajuste com os dados originais e a curva para projeto apresentada no anexo 3F da ASME VIII (2007). O fator de segurança de redução no número de ciclos em 20X é devido a três outros fatores, sendo eles dispersão dos dados (2X), efeitos de escala (2,5X) e acabamento superficial e ambiente (4X).

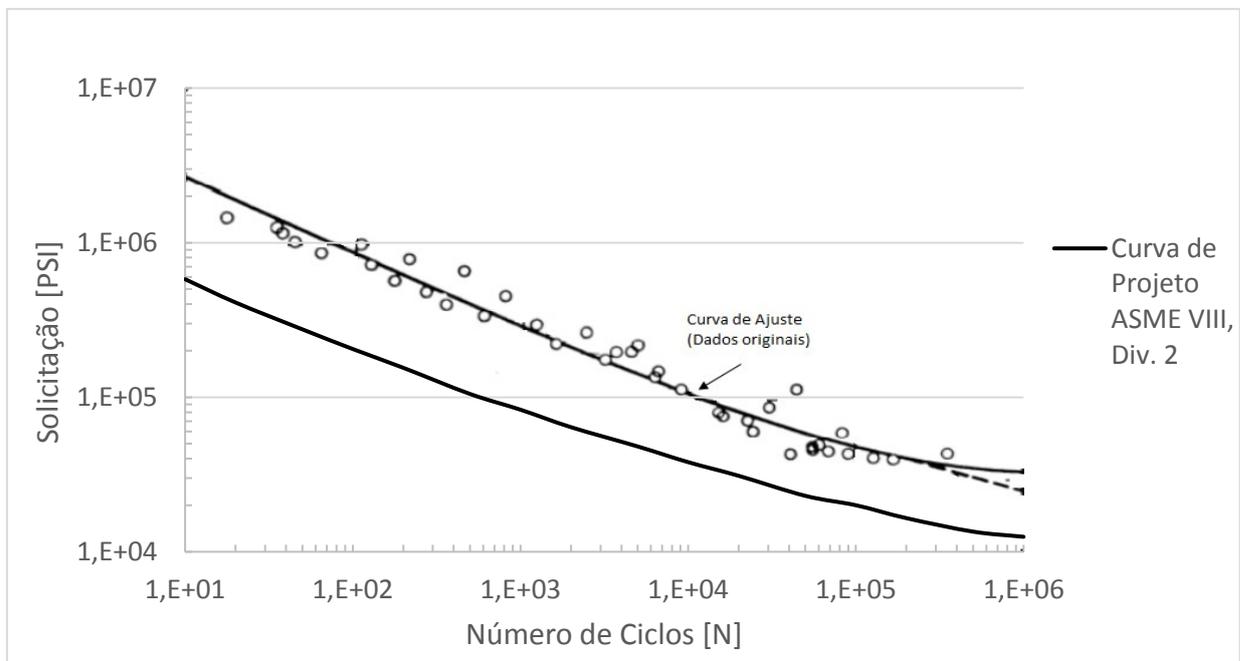
Figura 15: Curva de ajuste com os dados originais e a curva para projeto apresentada no anexo 3F da ASME VIII (2007)

É importante salientar que as curvas de fadiga apresentadas na ASME VIII (2007) são baseadas em testes com deformação controlada, pequenas amostras polidas, temperatura ambiente em ar, sendo que os dados apresentados para a curva de ajuste dos dados originais dos ensaios é o número de ciclos necessários para desenvolver uma trinca de 3mm (CHOPRA; SHACK, 2003).

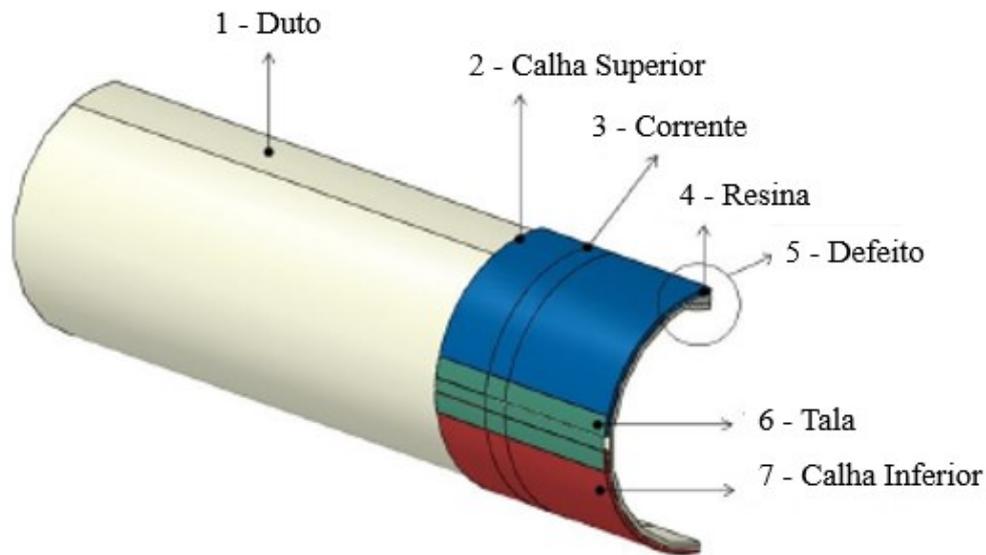
Figura 16: Representação esquemática da técnica de reparo por dupla calha

Mosquen et al. (2013) realizaram um estudo através do método de elementos finitos com o objetivo de avaliar qual a melhor combinação de parâmetros para aplicação do reparo por dupla calha. Nesse estudo, foi considerado um modelo com $\frac{1}{4}$ de simetria a fim de reduzir o esforço computacional. Os componentes utilizados podem ser vistos na Figura 16. A Tabela 2 traz as características do modelo numérico para cada um dos componentes.

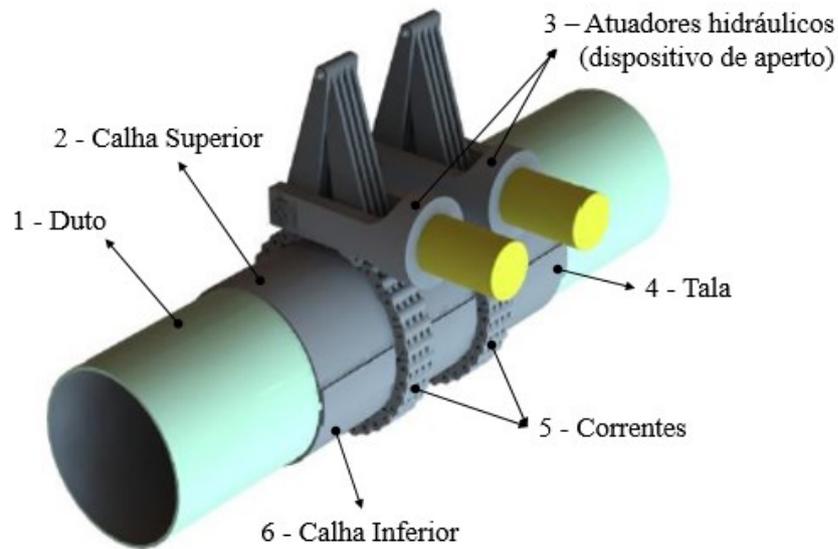
Figura 17: Reparo de duto através do uso de dupla calha com interferência e uso de talas intermitentes

Mosquen et al. (2014) estudaram, via o método dos elementos finitos, o comportamento mecânico de dutos rígidos danificados com mossas e reparados através da utilização de dupla-calha, como mostra a Figura 17.

Nesse trabalho, os autores empregaram como material para o duto, calhas e talas o aço API 5L Gr. X56. A resina de preenchimento do defeito adotada foi a *Huntsman epoxy resin SW 404/HY2404*. O dispositivo de aperto foi modelado como membrana a fim de representar o comportamento mecânico das correntes. Foi considerado um duto de 18” de diâmetro externo, com 3 metros de comprimento e 1/4” de espessura de parede. As propriedades mecânicas dos materiais envolvidos na análise foram retiradas do trabalho de Mosquen et al. (2013), conforme Tabela 2. A distância entre as correntes foi de 450mm, conforme sugerido por Mosquen et al. (2013).

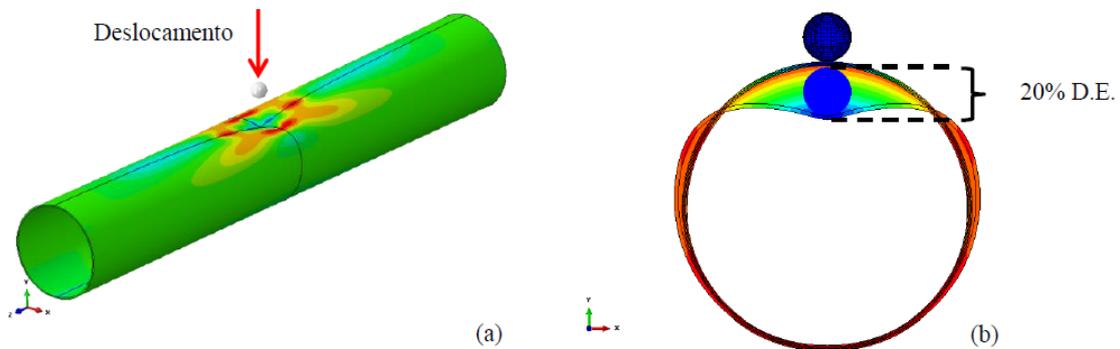
Figura 18: Modelagem do amassamento do duto: (a) tensões residuais após a geração do defeito e (b) comparativo do duto antes e depois do amassamento

Primeira etapa: o duto, inicialmente íntegro, foi deformado numericamente para reprodução do defeito do tipo *mossa* até uma profundidade de 20 % do diâmetro externo, conforme pode ser visto na Figura 18. O estado de tensões residuais foi considerado como dados de entrada para as etapas 2 e 3.

Na primeira etapa, o duto inicialmente íntegro foi deformado com uma esfera de aço de 6 polegadas de diâmetro deslocada, conforme mostra a Figura 18, até que fosse atingido uma profundidade do defeito de 6 % do diâmetro externo. Os resultados numéricos de tensão e deformação foram utilizados como entrada para os próximos passos.

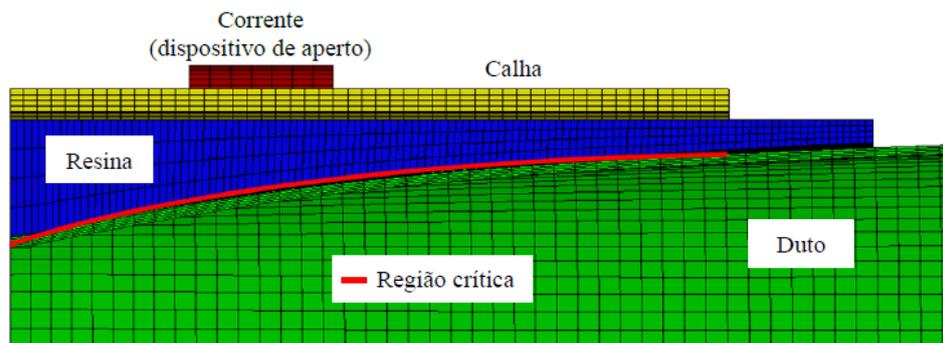
Figura 19: Região crítica do defeito para análise das tensões residuais

Mosquen et al. (2014) consideraram, nas análises, uma região crítica representada pela superfície externa da região do defeito no duto, sendo os elementos, presentes na aresta coincidente ao plano longitudinal do corpo de prova, com comprimento longitudinal igual ao comprimento da calha, conforme pode ser visto Figura 19.

De acordo com a proposta de Mosquen et al. (2014), a região com maior probabilidade de ocorrência de nucleação de trinca por fadiga em um duto contendo defeito do tipo moessa é na superfície externa da moessa, no plano longitudinal do duto, conforme a Figura 19. Dessa forma, a cava foi posicionada na região da moessa com maior potencial de ocorrência de trinca longitudinal por fadiga, indicado na Figura 25. Um conjunto de nós no centro da moessa foi selecionado para realização das análises, conforme mostra a Figura 26:

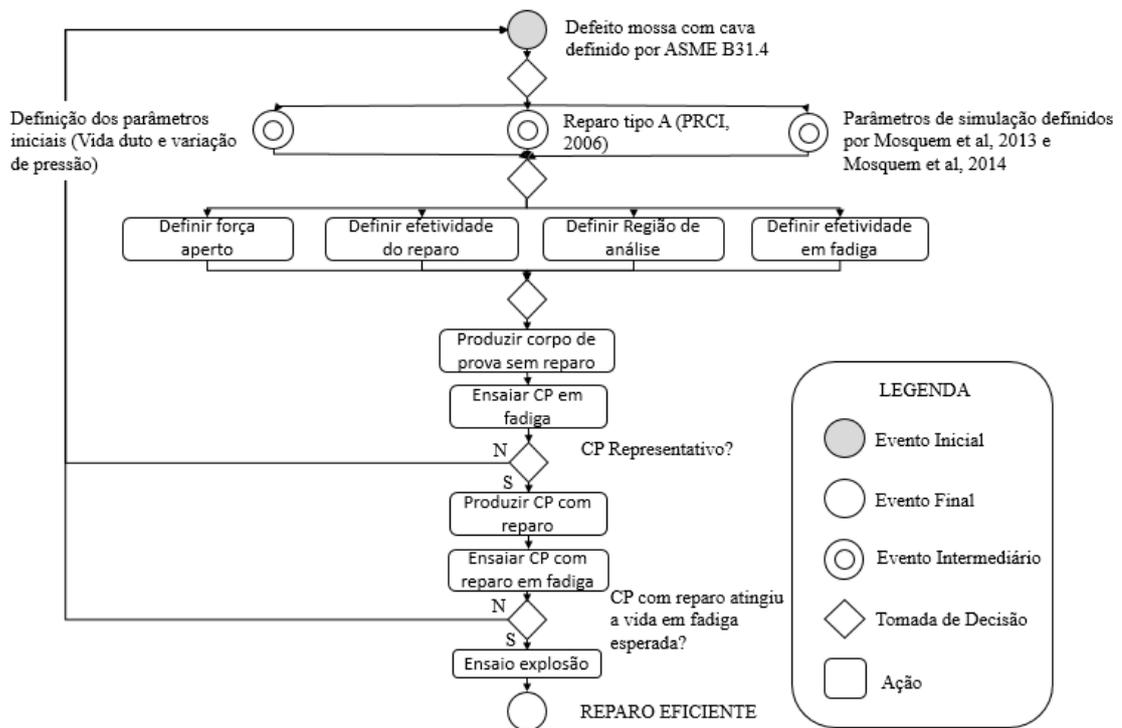
Figura 20: Fluxograma simplificado da metodologia proposta

Como os testes foram executados em corpos de prova em escala real, foi escolhida uma metodologia baseada na norma ASME B31.4 (2006), passando pela modelagem numérica (via o método de elementos finitos) e, por fim, a execução dos ensaios em escala real para confirmação da eficiência do reparo. Na Figura 20, é apresentado um fluxograma simplificado com o resumo da metodologia proposta.

A metodologia foi aplicada na seguinte sequência: 1) determinação dos parâmetros de defeitos para uma vida em fadiga equivalente adequada; 2) simulação numérica para definição dos parâmetros de aplicação do reparo; 3) produção da amostra com defeito do tipo moosa com cava sem reparo a fim de reproduzir uma amostra de referência; 4) ensaio de fadiga na amostra de referência; 5) avaliação dos parâmetros do defeito do tipo moosa com cava e retorno ao passo “2” até que seja produzida uma amostra referência válida, com criticidade representativa do defeito do tipo moosa com cava; 6) aplicação do reparo; 7) ensaio de fadiga nas amostras com reparo; 8) avaliação dos resultados do ensaio de fadiga nas amostras com reparo; 9) ensaio hidrostático até a ruptura nas amostras que alcançaram a vida em fadiga esperada.

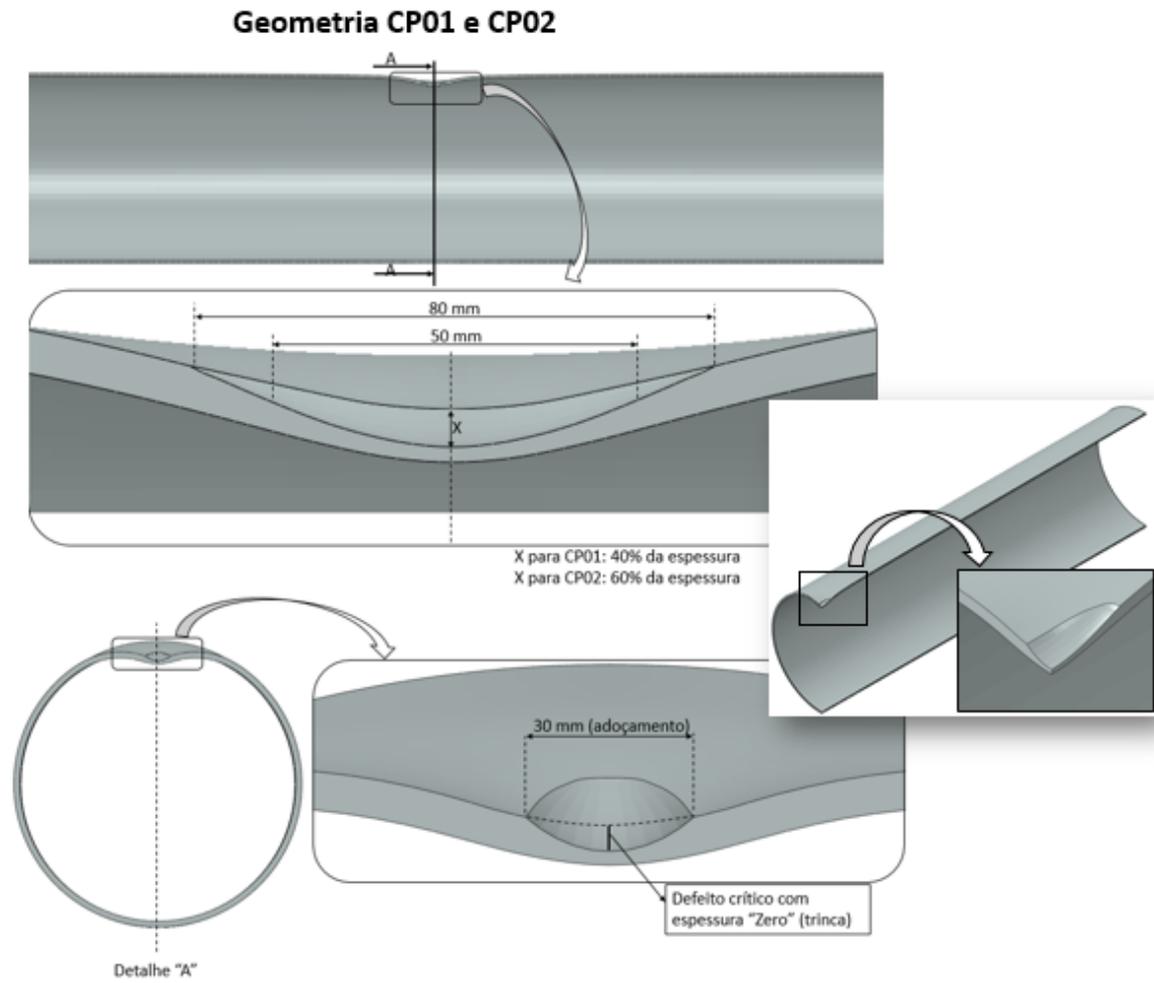
Figura 21: Desenho esquemático dos corpos de prova 01 e 02

Inicialmente, foi considerada uma cava com a máxima severidade para a aplicação de reparo permitida pela ASME B31.4 (2006), sendo essa com a profundidade de 40 % da parede do duto (3,8 mm), já com as bordas adoçadas (sem cantos vivos), conforme requerido pela norma ASME B31.4 (2006). Para isso, foi considerado um defeito de 50mm de comprimento, mais 15mm de adoçamento para cada lado, totalizando de 80mm no sentido axial do duto. No sentido radial, foi considerado o defeito mais crítico possível, sendo uma trinca, mais 15mm de adoçamento para cada lado, totalizando 30 mm. A geometria descrita acima foi aplicada ao corpo de prova 01, conforme pode ser verificado na Figura 21.

No corpo de prova 02, foi reproduzido o defeito de cava com a mesma geometria aplicada ao corpo de prova 01, com exceção da profundidade da cava que foi de 60% da espessura do duto, ou seja, 5,71 mm, conforme apresentado na Figura 21.

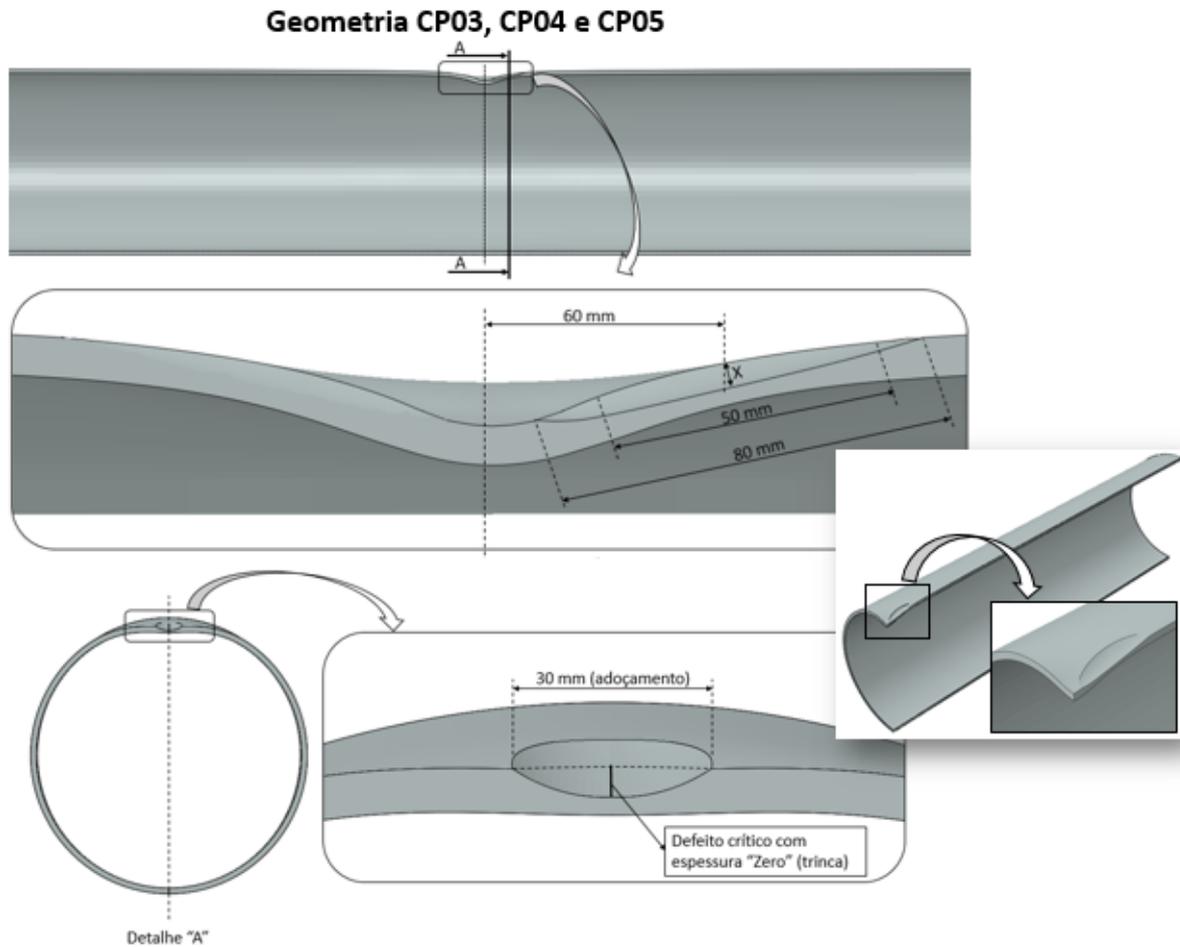
Figura 22: Desenho esquemático dos corpos de prova 03, 04 e 05

Nos corpos de prova 03, 04 e 05, a geometria do defeito cava foi a mesma utilizada no corpo de prova 02, excetuando-se a localização axial da cava a qual foi posicionada com um deslocamento de 60 mm no sentido axial do centro da mocha, conforme pode ser visto na Figura 22. A definição do posicionamento da cava a 60 mm do centro da mocha foi devido ao fato de que este é o ponto de maior sollicitação mecânica, verificado através do método de MEF.

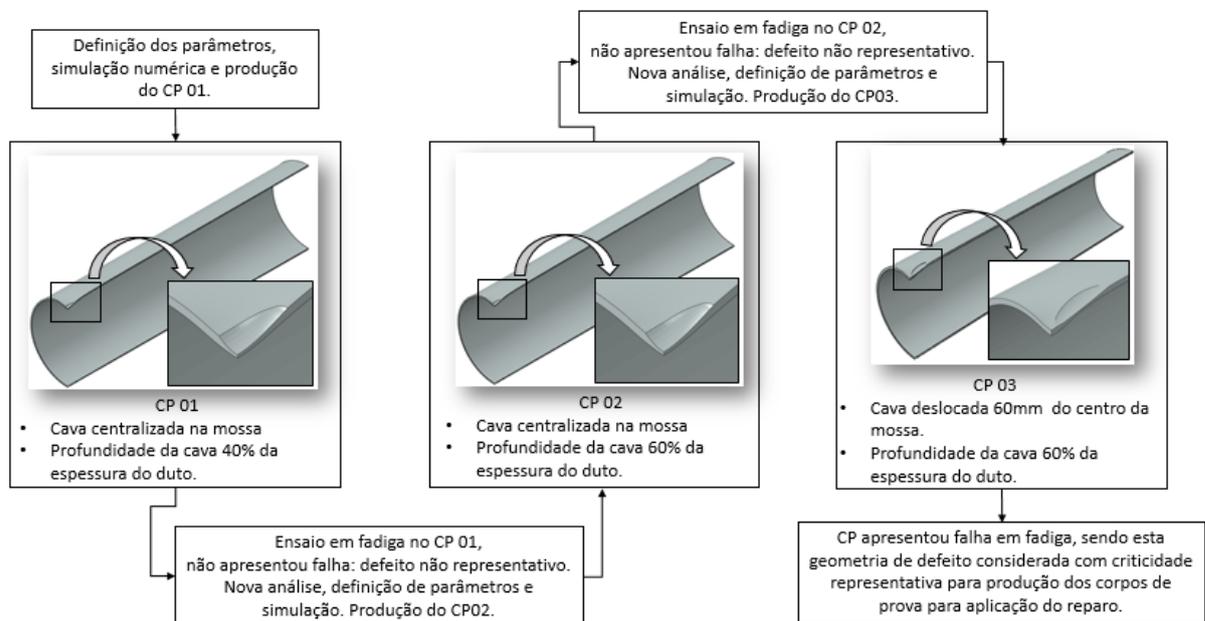
Figura 23: Processo iterativo para definição do defeito do tipo moosa com cava com severidade representativa para aplicação do reparo

Para um melhor entendimento do processo de desenvolvimento do trabalho, a Tabela 4 mostra os parâmetros geométricos definidos para reprodução do defeito. Os três primeiros corpos de prova foram utilizados para os ensaios de fadiga sem aplicação do reparo, durante o processo iterativo de produção do defeito do tipo moosa com cava. A Figura 23 traz desenhos esquemáticos e a sequência de passos utilizado para definição dos parâmetros geométricos do defeito do tipo moosa com cava de modo que esses apresentassem criticidade representativa para aplicação do reparo. Os corpos de prova 04 e 05 foram utilizados para aplicação do reparo e posteriormente realização dos ensaios de fadiga e, por fim, os ensaios hidrostáticos.

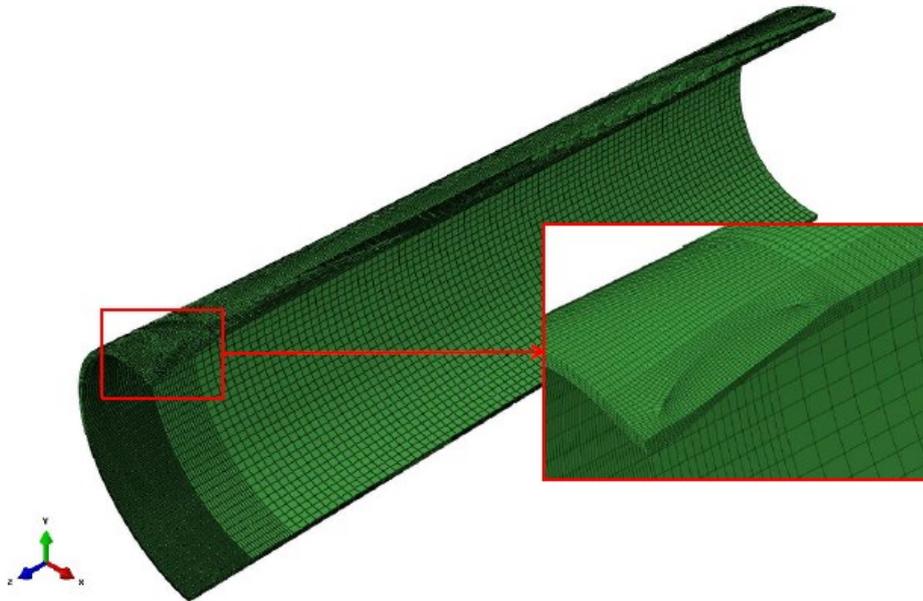
Figura 24: Aspecto do defeito no duto com a reprodução da cava

Na segunda etapa, foi modelada a cava, retirando-se os elementos correspondentes à região danificada, conforme pode ser visto na Figura 24. Após, as tensões e deformações foram recalculadas para o modelo.

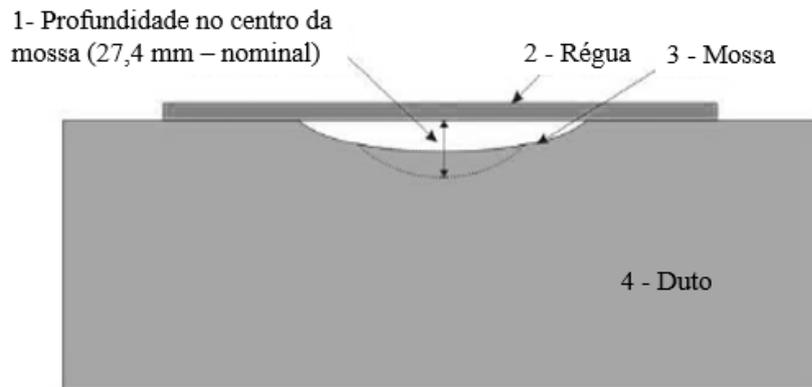
Figura 27: Desenho esquemático da reprodução do defeito do tipo mosca

A fim de reproduzir o defeito do tipo massa, o trecho de duto de 18", inicialmente íntegro, foi preparado com um amassamento no centro do corpo de prova equivalente a 6% do diâmetro externo, ou seja, um deslocamento de 27,4 mm, conforme desenho esquemático apresentado na Figura 27:

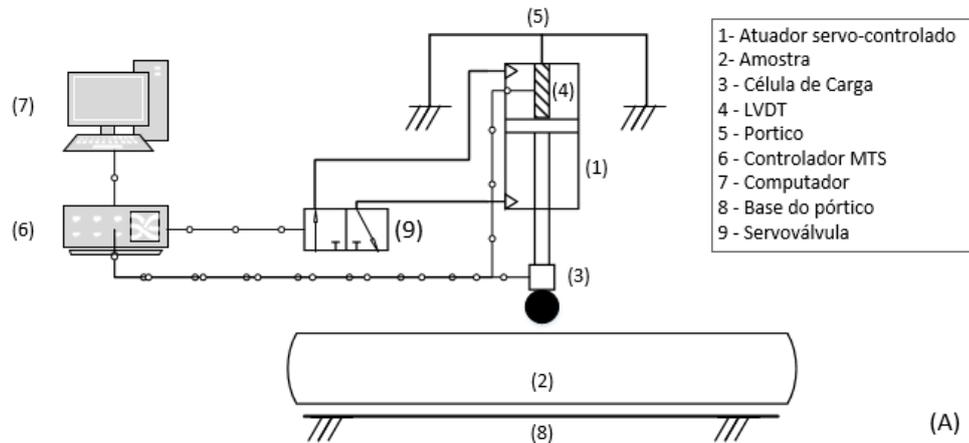
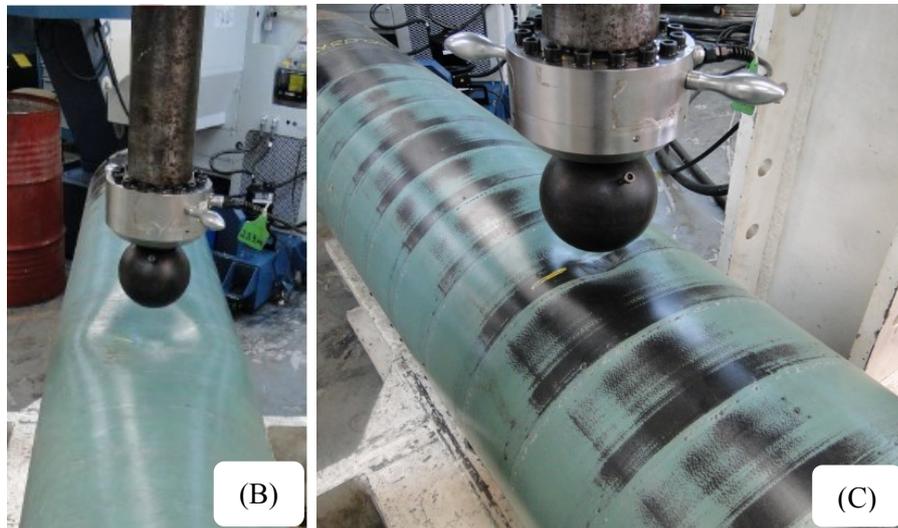
Figura 28: (A) Desenho esquemático do aparato utilizado para realizar o amassamento; (B) Corpo de prova amassado e esfera utilizada na reprodução do defeito mossá, (C) detalhe da mossá

A bancada utilizada para reprodução do defeito foi um sistema composto por um pórtico de reação no qual foi instalado um atuador hidráulico servocontrolado de 500 kN e uma célula de carga de igual capacidade. O sistema utilizado para o monitoramento e controle do amassamento foi um controlador da marca MTS modelo *Flex Test* ligado a um computador, sendo que esse sistema é capaz de aplicar carga ou deslocamento prescrito com controle preciso das variáveis em questão. No atuador, foi acoplada uma esfera de 3” de diâmetro, sendo esse o ponto de contato com o duto durante o amassamento. O deslocamento da esfera foi medido através de um LVDT conectado à haste do atuador. Os valores de deslocamento e força de aperto durante o aperto foram obtidos com o sistema MTS.

Na Figura 28A, pode ser visto um desenho esquemático da bancada utilizada para reprodução do defeito do tipo mosca. Na Figura 28B, pode ser visto o corpo de prova amassado, juntamente com a esfera utilizada para amassar o duto e, na Figura 28C, pode ser visto o detalhe da mosca.

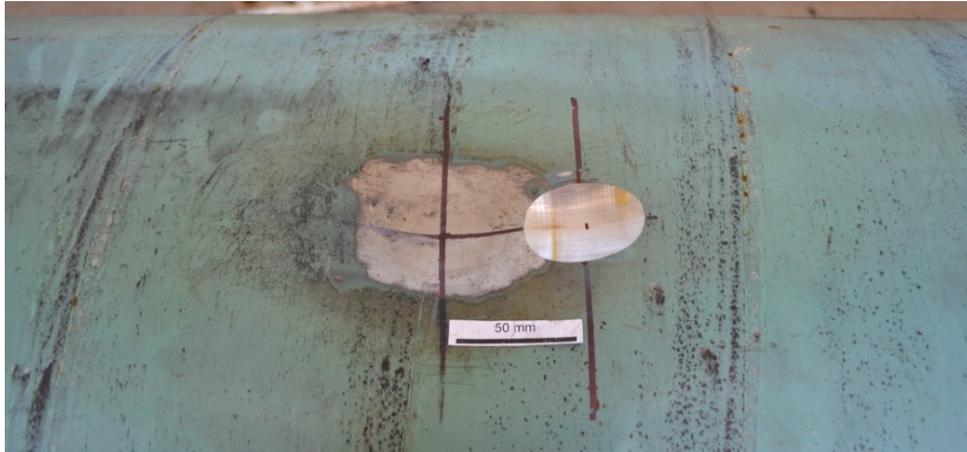
Figura 29: Reprodução do defeito cava utilizando-se disco abrasivo conforme parâmetros definidos no capítulo 4.2. Imagem do corpo de prova 04

O defeito tipo cava foi reproduzido por usinagem através de um disco abrasivo até que a parede remanescente atingisse o valor estipulado, conforme definições dos parâmetros descritos no Capítulo 4.2. Uma imagem do defeito cava pode ser vista na Figura 29. A espessura real da parede de cada corpo de prova na região da reprodução do defeito foi medida através da técnica de ultrassom a fim de que fosse definida a profundidade real a ser usinada em cada caso. A medição da profundidade da cava foi realizada através de um paquímetro, tomando-se as dimensões externas e também da profundidade do defeito.

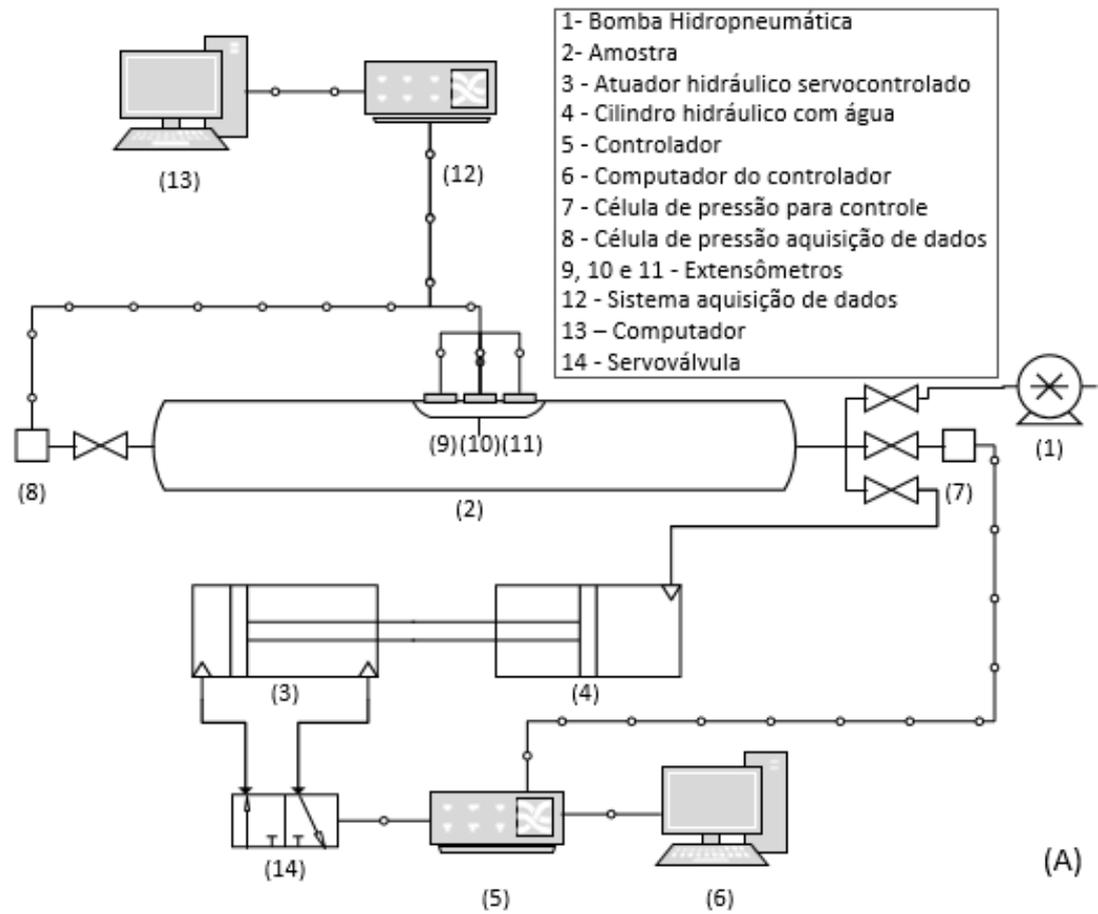
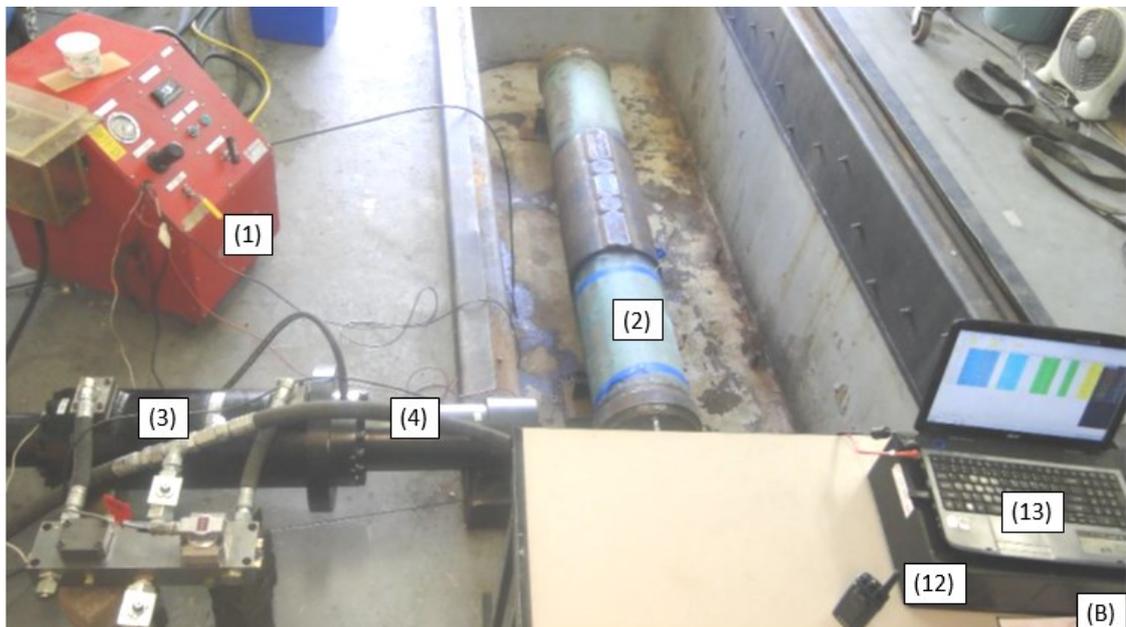
Figura 30: Aparato utilizado para a realização dos ensaios estático e de fadiga. (A) Desenho esquemático da bancada de ensaios; (B) Imagem da bancada de ensaios, mostrando alguns componentes

O aparato utilizado na realização dos ensaios de fadiga é composto pelos itens abaixo numerados. Os componentes podem ser vistos na Figura 30.

- a) Uma unidade hidropneumática (1) da marca Flutrol, com capacidade de 6000 psi para pressurização inicial da amostra (2) e reposição da pressão em caso de perdas no sistema, como vazamentos internos do cilindro, por exemplo.

- c) Os dados de deformação da amostra foram medidos através dos extensômetros (9, 10 e 11) da marca Kyowa com resistência elétrica de 120Ω e adquiridos através de um sistema da marca Lynx (12), modelo ADS 2000 conectado a um computador (13).

O aparato utilizado para a realização dos ensaios de fadiga nos corpos de prova CP04 e CP05 foi o mesmo utilizado para realização dos ensaios de fadiga nos corpos de prova sem reparo (CP01, CP02 e CP03), conforme a Figura 30, sendo o procedimento adotado o mesmo, conforme descrito no capítulo 4.5.

O aparato utilizado para a realização dos ensaios de explosão foi o mesmo utilizado para a realização dos ensaios de fadiga, conforme descrito no Capítulo 4.5. e ilustrado na Figura 30. A metodologia utilizada foi pressurizar o duto desde 0 bar até a pressão onde fosse notado o primeiro vazamento.
